## 제 2장 어은우2배수갑문

## 제2장 어은우2배수갑문

어은우2배수갑문은 경기도 화성시 우정읍 운평리 147번지, 어은천 우안에 위치한 배수구조물로서 2.0m×2.0m×11.0m의 수문구조물로 구성되어 있으며, 평상시 우수를 자연배제하고 어은천의 수위 상승시 수문을 닫아 외수의 유입을 방지하기 위해 수동식 편책 형식의 수문이 설치된 시설물이다.

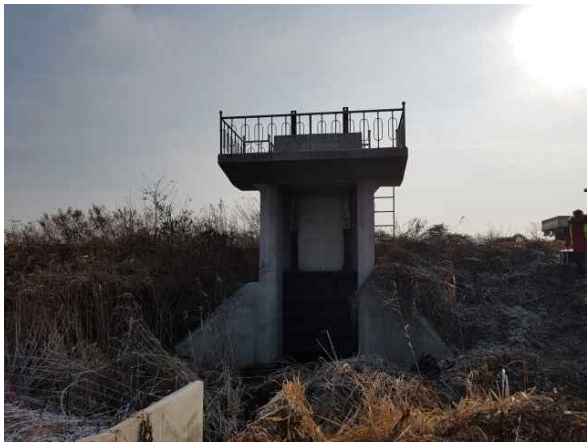
금회 어은우2배수갑문의 외관조사결과 본체 전면벽체 및 조작대 상, 하면에 손상이 없는 매우 양호한 상태로 조사되었으므로 지속적인 유지관리가 필요한 것으로 판단된다.

조작대 전경

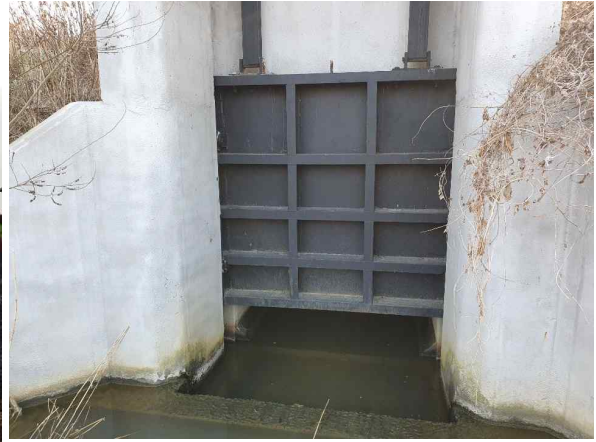
수문 전경

또한 현재 퇴적은 없는 상태이나 수문 입구에 토사 및 잡풀 쓰레기 등의 퇴적 발생시 수문 개폐 시 어려움이 있으므로 청소 및 하천정비시 준설 등의 유지관리가 요구된다.

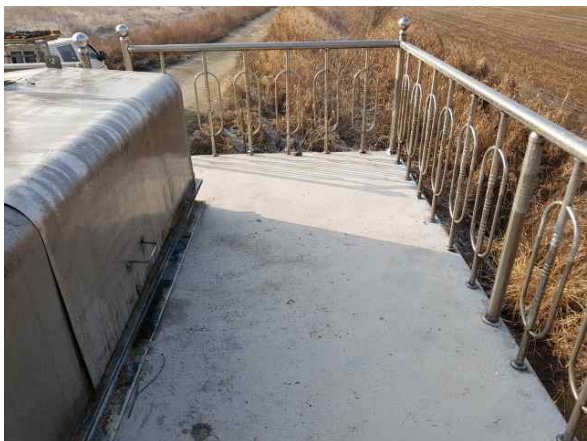
조작대 상부현황

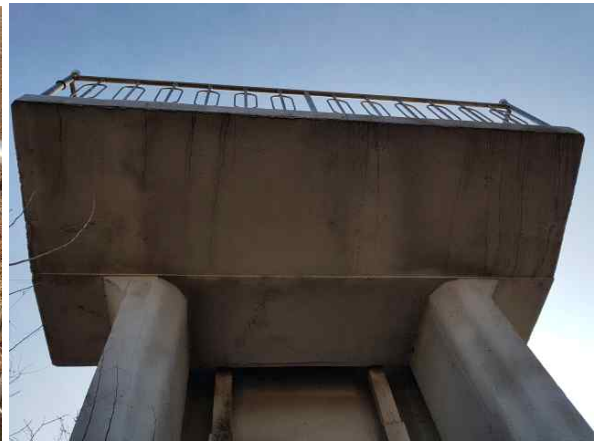
조작대 하부현황

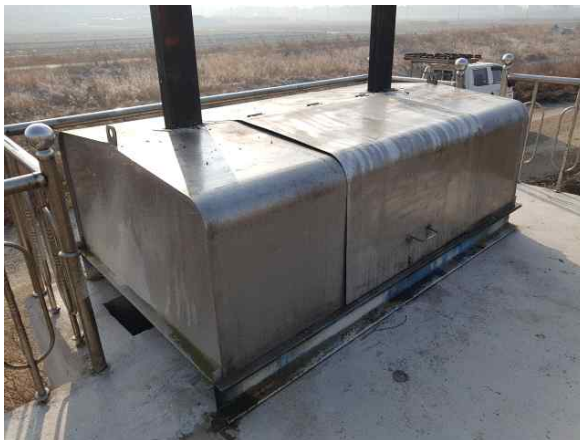
본 어은우2배수갑문의 수문은 강제형식의 문비1문과 수동식 핀잭 형식의 권양기 1기 등으로 구성되어 있으며, 금회 외관조사결과 권양기의 핸들브레이크 파손 및 표면 부식이 조사되었으나, 수평상태, 고정상태, 랙크바의 설치상태 및 수직도, 수문작동 상태 등 전반적인 상태는 대체로 양호한 것으로 조사되었다.

권양기 상태 양호

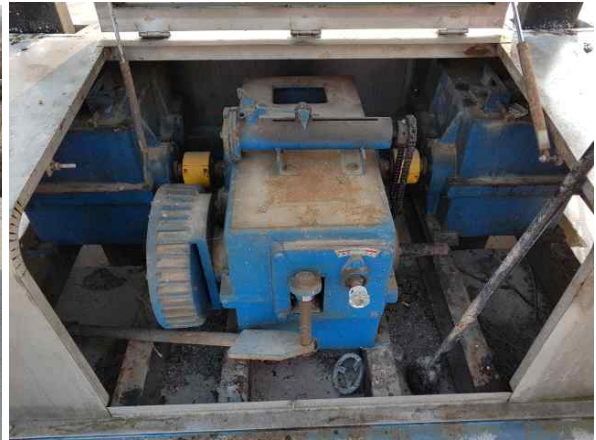
| 구 분 | 점검사항 | 외관조사 현황 | | | |
|---|---|---|---|---|---|
| | 부식상태 | 표면부식 | 2.0*3.0 | m <sup>2</sup> | |

권양기 표면부식

| 부 재 명 | 손 상 내 용 | 손상원인 | 손상물량 | 단위 | 조치방안 | 우선순위 |
|---|---|---|---|---|---|---|
| | 표면부식 | 공용열화 | 6.0 | m <sup>2</sup> | 채도장 | 3 |

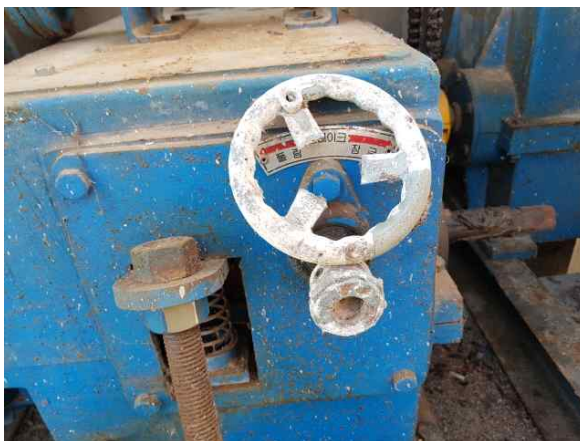
| 구 분 | 점검사항 | 외관조사 현황 | | | |
|---|---|---|---|---|---|
| 권양기 | 브레이크 설치상태 | 핸들브레이크 파손 | 1 | 개소 | |

핸들브레이크 파손

| 부 재 명 | 손 상 내 용 | 손상원인 | 손상물량 | 단위 | 조치방안 | 우선순위 |
|---|---|---|---|---|---|---|
| 권양기 | 핸들브레이크파손 | 공용열화 | 1 | 개소 | 교체 | 1 |

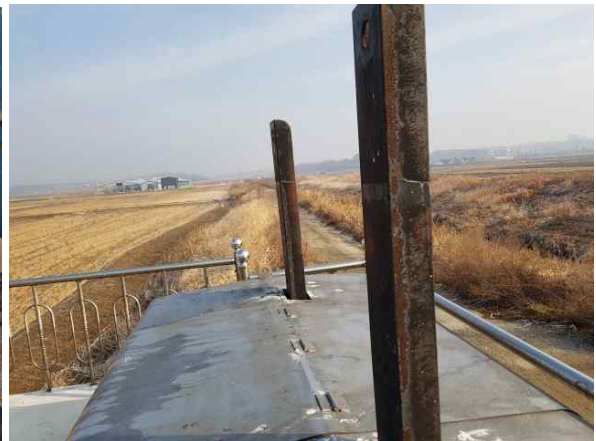
| 구 분 | 점검사항 | 외관조사 현황 | | | |
|---|---|---|---|---|---|
| 랙크바 | 설치상태 | 표면부식 | 0.5*2.0*2 | m <sup>2</sup> | |

랙크바 표면부식

| 부 재 명 | 손 상 내 용 | 손상원인 | 손상물량 | 단위 | 조치방안 | 우선순위 |
|---|---|---|---|---|---|---|
| 렉크바 | 녹발생 | 공용열화 | 2.0 | m <sup>2</sup> | 채도장 | 3 |

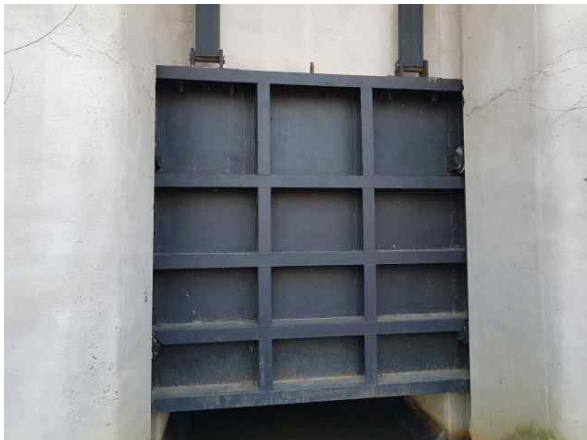
문짝 및 문틀에 대한 외관조사 결과 수문본체에 설치된 강재문짝 및 문틀은 강재변형 및 부식 등이 발생되지 않은 양호한 상태로 조사되었다.

문짝 상태양호

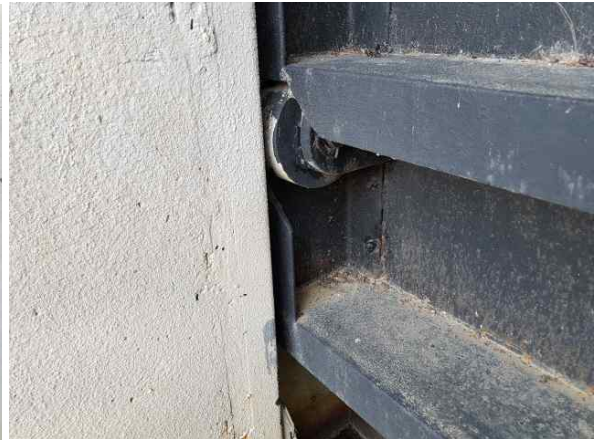
문틀 상태양호

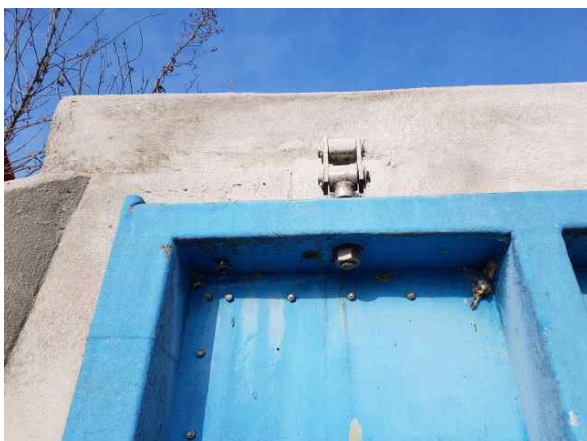
또한 암거유출부에 설치된 Flab문짝의 연결핀 및 문짝은 변형, 파손이 없는 양호한 상태로 조사되었다.

Flab문짝 연결핀 상태양호

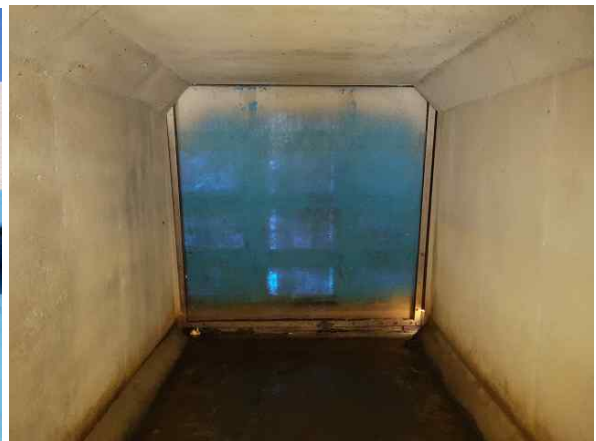
Flab문짝 상태양호

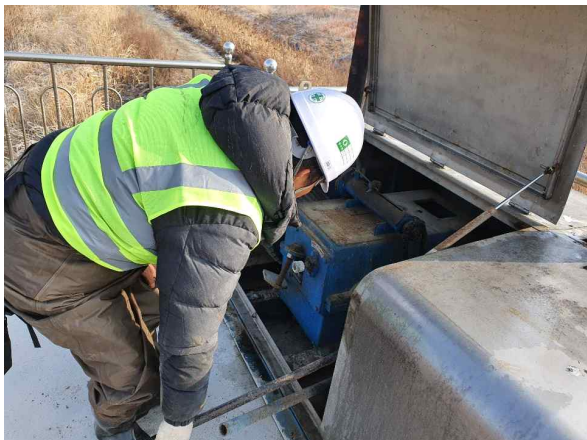
수문 작동상태와 지수상태를 확인하기 위하여 수동으로 개폐를 실시한 결과 권양기의 작동 및 지수상태는 양호한 것으로 조사되었다.

권양기 작동 양호

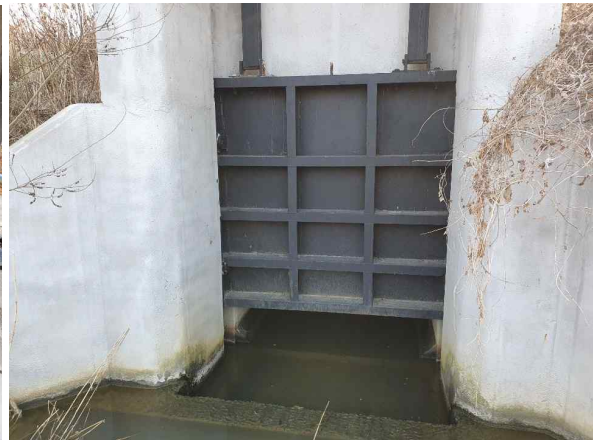
수문 개폐 현황

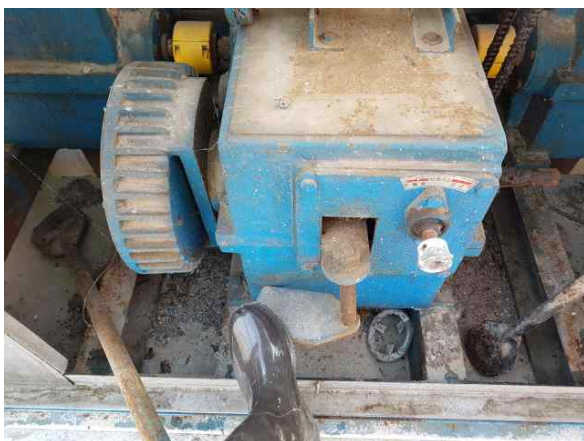
브레이크 작동현황

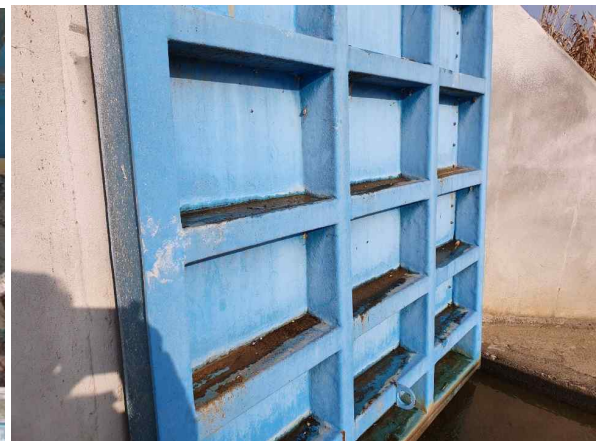
수문 밀폐 현황

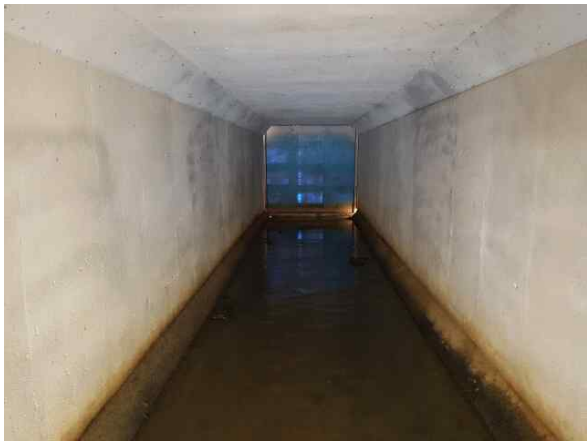
본 배수통문은 2.0m×2.0m×1런 암거BOX로 시공되어 있으며, 2017년 보수공사로 전반적으로 양호한 상태로 조사되었다.

BOX내부 전경

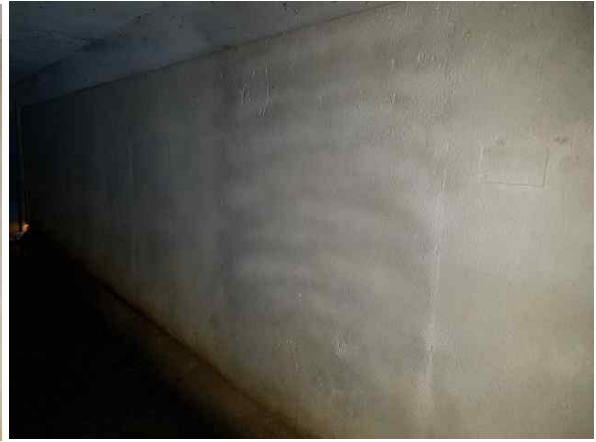
벽체 보수현황(양호)

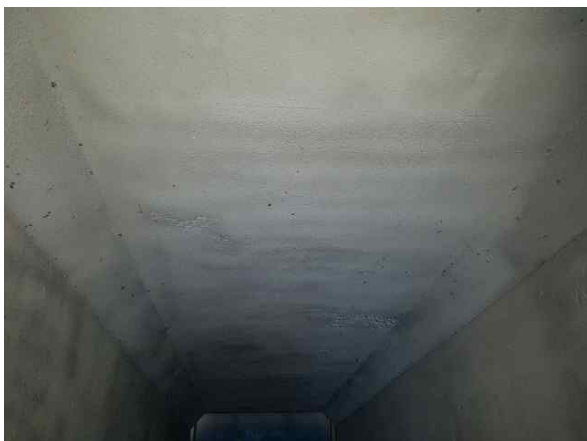
슬래브 보수현황(양호)

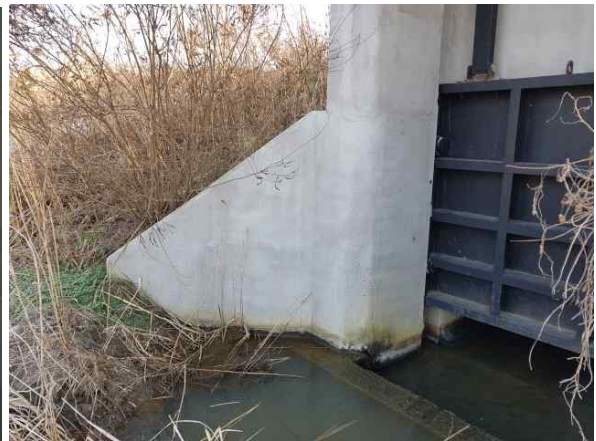
날개벽 현황(양호)
