## 제 4장 자안우10배수암거

## 제4장 자안우10배수암거

자안우10배수암거는 경기도 화성시 팔탄면 하저리 990-32번지 자안천 우안에 위치한 배수구조물로서  $1.76 \times 1.47 \times 8.67\text{m}$ 로 구성되어 있으며, 평상시 우수를 자연배제하고 자안천의 수위 상승시 외수의 유입을 방지할 수 있는 수문(Flab문짝)이 설치된 시설물이다.

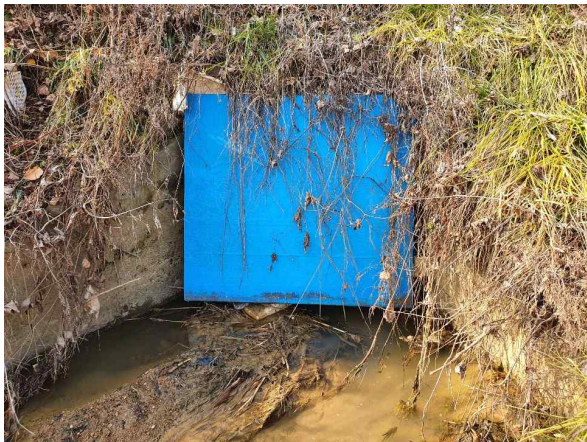
문짝 상태양호

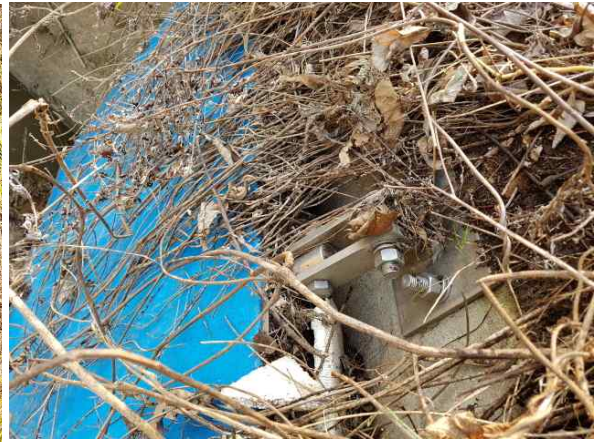
연결핀 상태양호

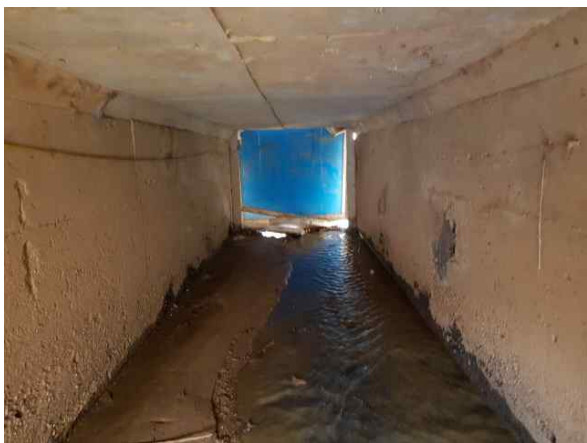
Flab문짝 상태양호

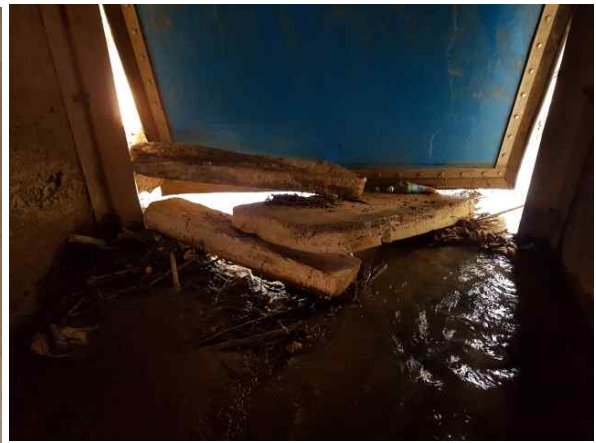
Flab문짝 상태양호

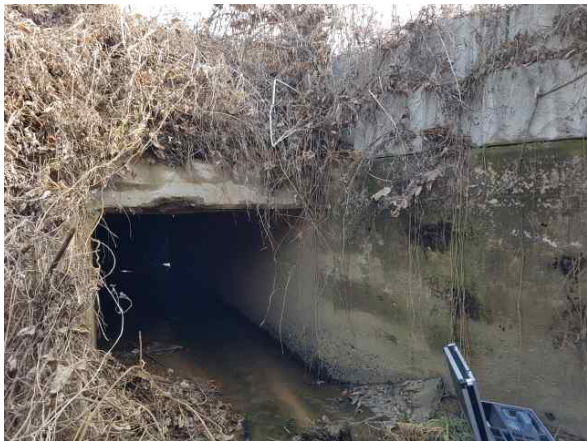
유입부 날개벽 현황(양호)

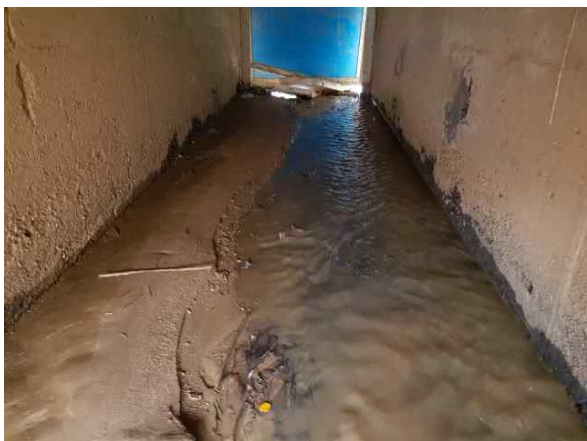
토사퇴적

| 부 재 명 | 손 상 내 용 | 손상원인 | 손상물량 | 단위 | 조치방안 | 우선순위 |
|---|---|---|---|---|---|---|
| | 토사퇴적 | 미준설 | 8.67 | m <sup>2</sup> | 준설 | 1 |
