시설물정기안전점검용역  
신월여의지하도로

신월여의지하도로 2022년 상반기 정기안전점검 용역

< 신월여의지하도로 >

**점검기관 : (주)명성엔지니어링**

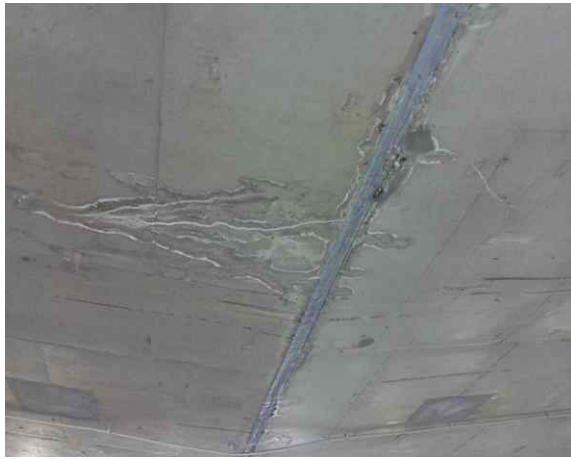
천단부(슬래브)에 대한 외관조사 결과, 균열 및 재균열(0.3mm이상), 누수, 백태, 파손, 박리, 피복부족, 시공미흡 등의 손상이 조사되었다. 조사된 손상은 건조수축, 온도변화, 시공미흡, 우수유입 등에 의해 발생한 것으로 판단되며, 내구성 확보차원에서 보수 및 진전여부에 대한 주의관찰을 실시하는 것이 필요하다.

| 위 치 | 슬래브 S3 | 위 치 | 천단부 S27 |
| 현 황 | 누수 | 현 황 | 누수(떨어짐) |

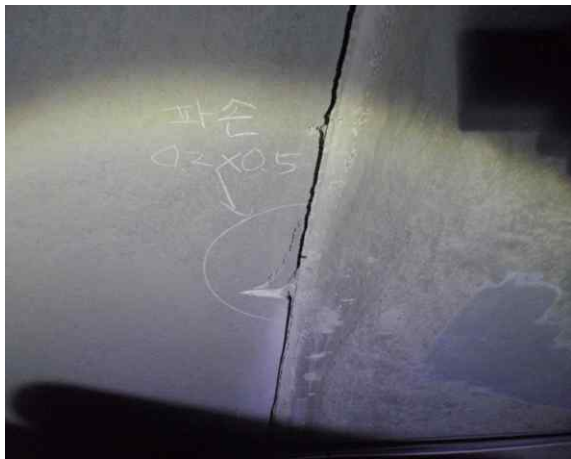
| 위 치 | 천단부 S74 | 위 치 | 천단부 S92 |
| 현 황 | 파손 | 현 황 | 시공미흡 |

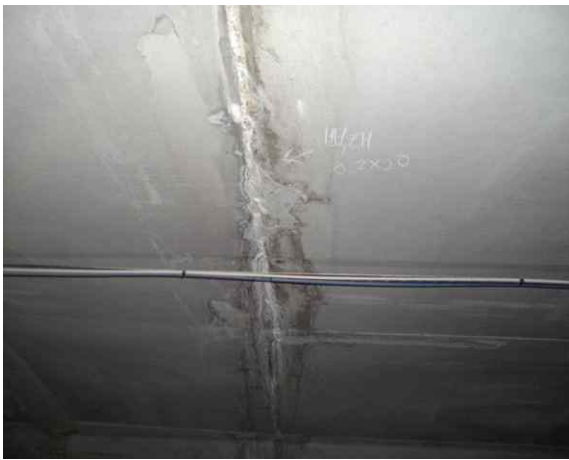
| 위 치 | 천단부 J106 | 위 치 | 천단부 J126 |
| 현 황 | 백태 | 현 황 | 누수(스며있음) |

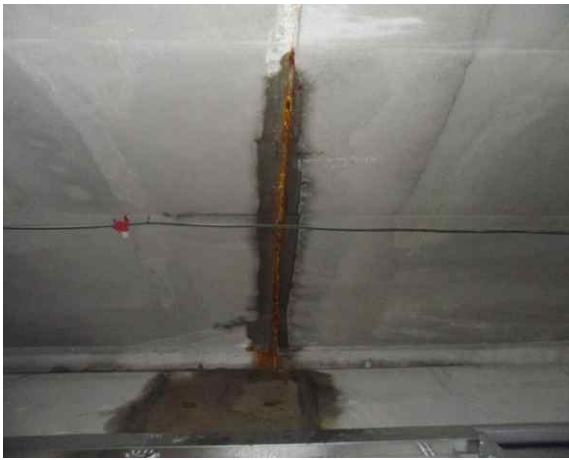
| 위 치 | 천단부 J127 | 위 치 | 천단부 J137 |
| 현 황 | 누수(떨어짐) | 현 황 | 누수(떨어짐) |

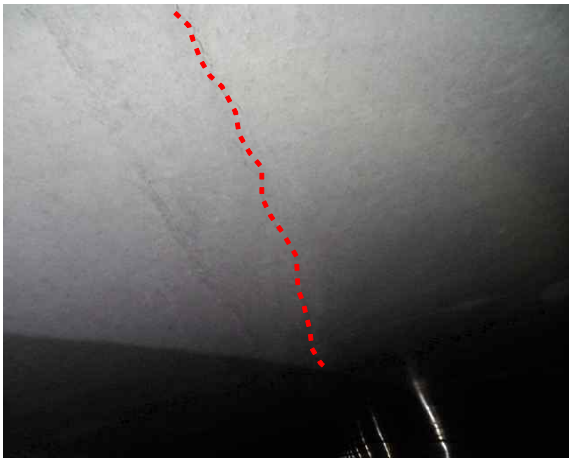
| 위 치 | 천단부 S196 | 위 치 | 천단부 S273 |
| 현 황 | 균열 (Cw=0.3mm) | 현 황 | 균열 (Cw=0.5mm) |

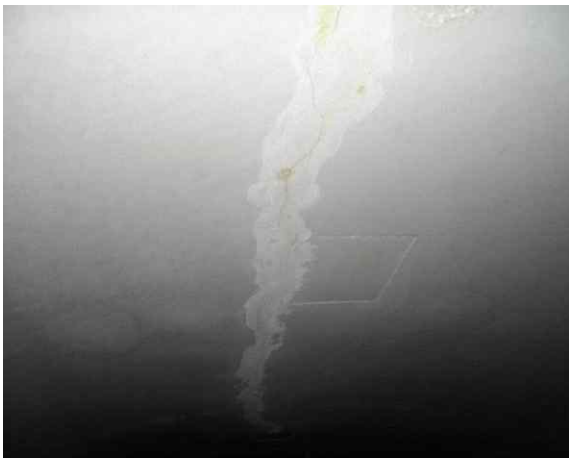
| 위 치 | 천단부 S273 | 위 치 | 천단부 S281 |
| 현 황 | 재균열(Cw=0.5mm) | 현 황 | 재균열(Cw=0.5mm) |

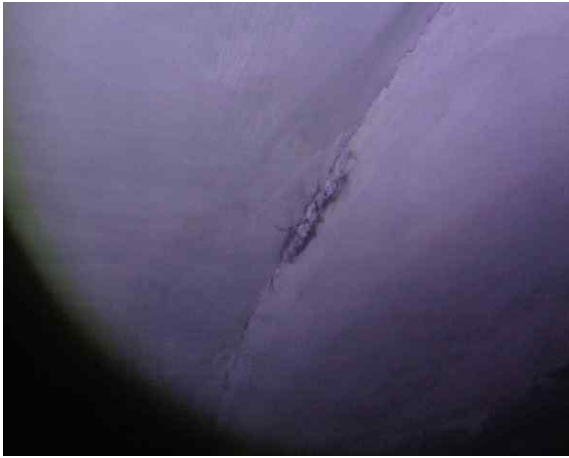
| 위 치 | 천단부 S317 | 위 치 | 천단부 S345 |
| 현 황 | 누수 | 현 황 | 피복부족 |

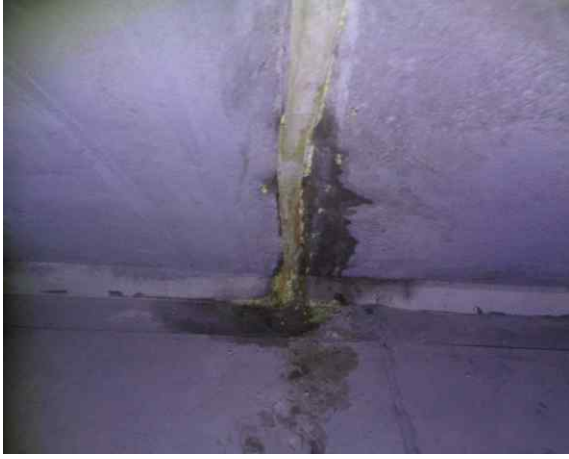
| 위 치 | 천단부 S368 | 위 치 | 천단부 S549 |
| 현 황 | 누수 | 현 황 | 파손 |

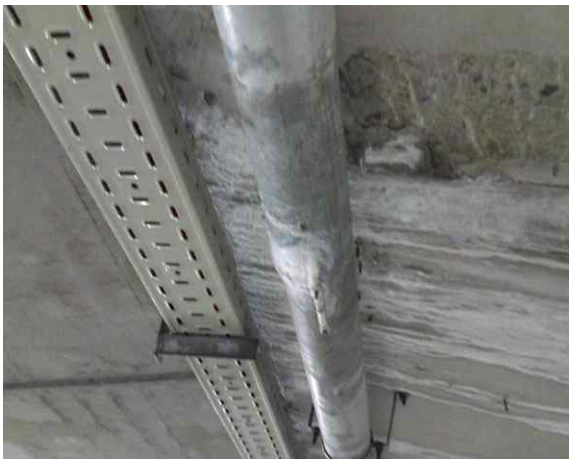
측벽부에 대한 외관조사 결과, 백태, 누수, 파손, 타일탈락 등의 손상이 조사되었다. 조사된 손상은 시공미흡, 우수유입 등에 의해 발생된 것으로 판단되며, 미관 및 내구성 확보 차원의 보수 및 진전 여부에 대한 지속적인 주의관찰이 필요하다. 추후 누수에 대한 손상의 진전시 보수대책을 수립하는 것이 요구된다.

| 위 치 | 측벽부 S49 | 위 치 | 측벽부 S50 |
| 현 황 | 누수(떨어짐) | 현 황 | 백태 |

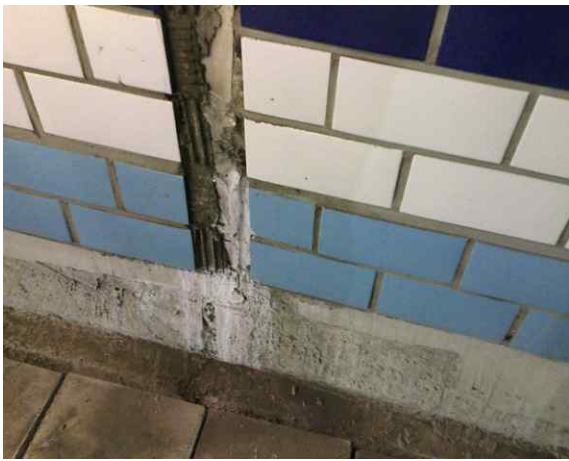
| 위 치 | 측벽부 S64 | 위 치 | 측벽부 S137 |
| 현 황 | 백태 | 현 황 | 누수(떨어짐) |

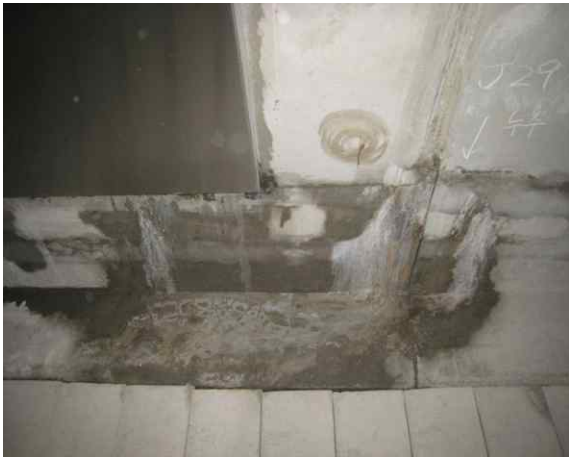
측벽부에 대한 외관조사 결과, 누수 및 누수흔적, 백태 등의 손상이 일부 조사되었다. 조사된 손상은 시공미흡, 우수유입 등에 의해 발생한 것으로 판단되며, 미관 및 내구성 확보 차원의 보수 및 진전 여부에 대한 지속적인 주의관찰이 필요하다. 추후 누수에 대한 손상의 진전시 보수대책을 수립하는 것이 요구된다.

| 위 치 | 측벽부 RAMP-D S29 | 위 치 | 측벽부 RAMP-D S31 |
| 현 황 | 누수 | 현 황 | 누수흔적 |

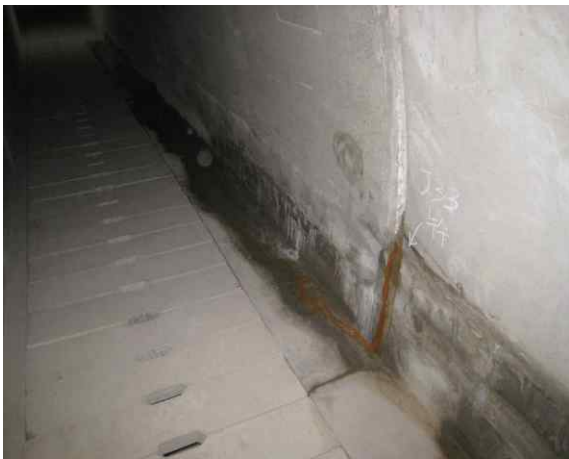
| 위 치 | 측벽부 RAMP-D S33 | 위 치 | 측벽부 RAMP-D S33 |
| 현 황 | 누수 | 현 황 | 백태 |

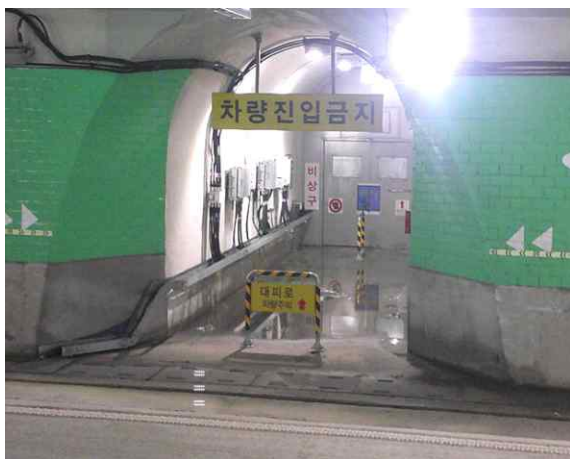
횡갱에 대한 외관조사 결과, 전반적으로 양호한 상태로 확인되었으나 누수 및 체수가 일부 조사되었다. 조사된 손상은 손상의 진전여부에 대한 주의관찰을 실시하며, 진전시 누수에 대한 보수대책을 수립하는 것이 요구된다.

| 위 치 | 횡갱 S122 | 위 치 | 횡갱 S122 |
| 현 황 | 누수 및 체수 | 현 황 | 누수 및 체수 |

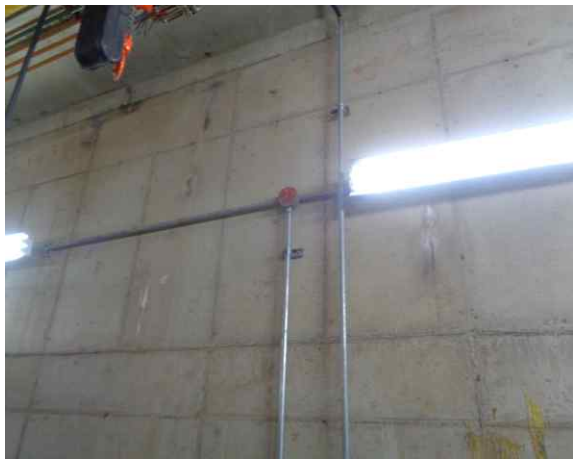
본 지하도로내 전기실, 공기정화시설, 소화수조 등이 시공되어 있으며, 외관조사 결과 전반적으로 양호한 상태로 조사되었으나 소화수조 벽체에 누수 및 백태, 전기실 채수가 일부 조사되었다. 조사된 손상은 손상의 진전여부에 대한 주의관찰을 실시하며, 진전시 누수에 대한 보수대책을 수립하는 것이 요구된다.

| 위 치 | 소화수조 | 위 치 | 소화수조 |
| 현 황 | 백태 | 현 황 | 누수 및 백태 |

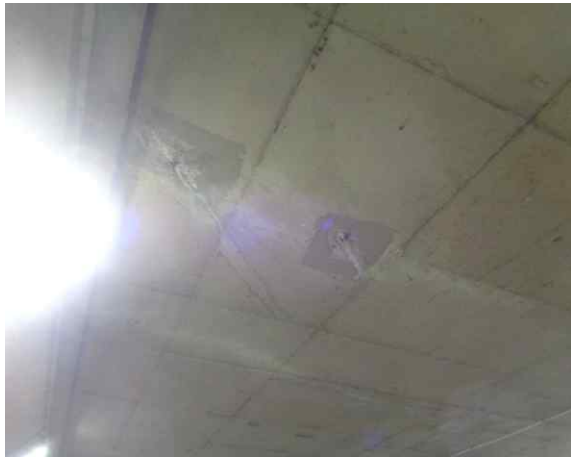
천단부(슬래브)에 대한 외관조사 결과, 균열(0.3mm이상), 누수, 백태, 박리, 파손, 피복부족, 시공미흡 등의 손상이 조사되었다. 조사된 손상은 건조수축, 온도변화, 시공 미흡, 우수유입 등에 의해 발생한 것으로 판단되며, 내구성 확보차원에서 보수 및 진전 여부에 대한 주의관찰을 실시하는 것이 필요하다.

| 위 치 | 슬래브 S2 | 위 치 | 슬래브 S720 |
| 현 황 | 백태 | 현 황 | 누수 |

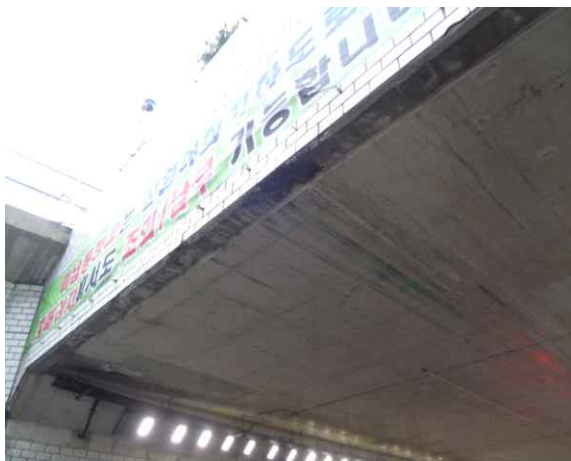
| 위 치 | 슬래브 S720 | 위 치 | 천단부 S18 |
| 현 황 | 파손 | 현 황 | 파손 |

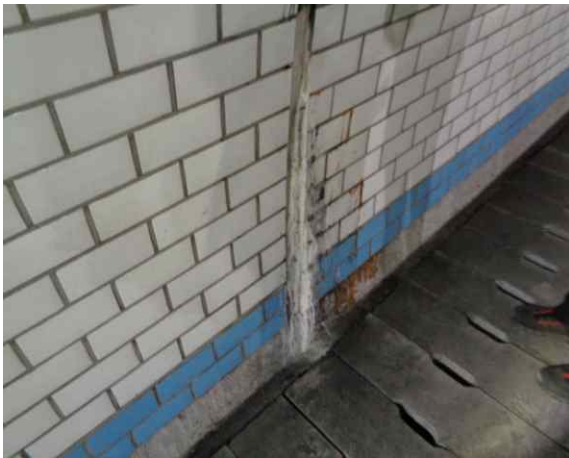
측벽부(벽체)에 대한 외관조사 결과, 균열, 누수, 백태, 누수흔적 등의 손상이 조사되었다. 조사된 손상은 시공미흡, 우수유입 등에 의해 발생된 것으로 판단되며, 미관 및 내구성 확보 차원의 보수 및 진전 여부에 대한 지속적인 주의관찰이 필요하다.

| 위 치 | 측벽부 S148 | 위 치 | 측벽부 S151 |
| 현 황 | 누수 및 백태 | 현 황 | 누수 |

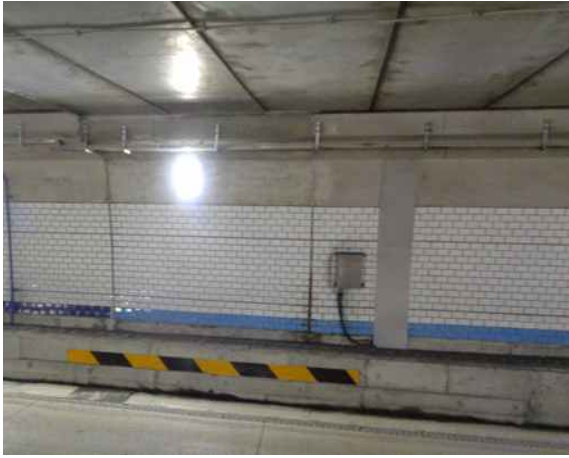
| 위 치 | 측벽부 S156~157 | 위 치 | 측벽부 S161 |
| 현 황 | 누수 | 현 황 | 백태 |

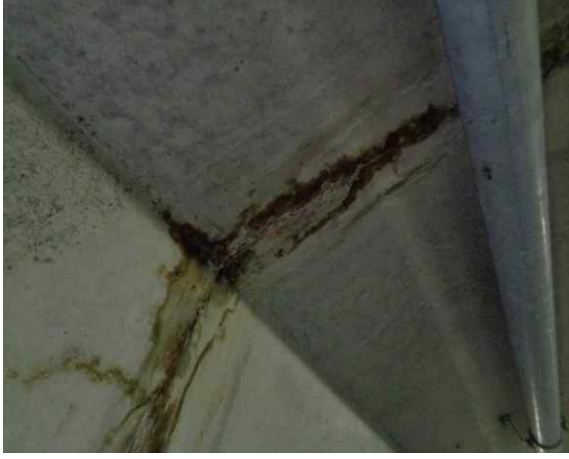
| 위 치 | 측벽부 S320 | 위 치 | 측벽부 S382 |
| 현 황 | 누수 및 백태 | 현 황 | 누수 |

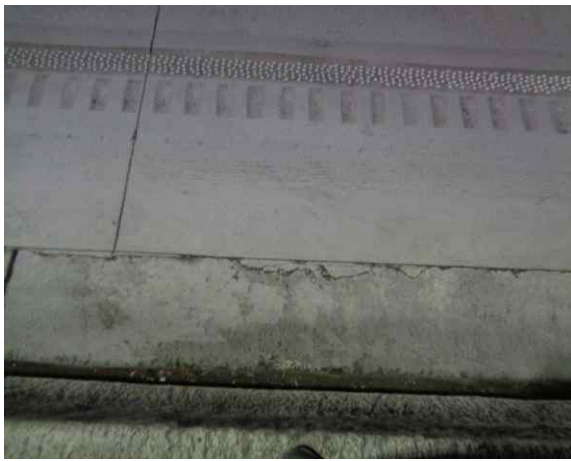
콘크리트로 시공된 포장부에 대한 외관조사 결과, 전반적으로 양호한 상태로 확인되었으나 일부구간 파손이 조사되었다. 조사된 손상은 시공미흡, 차량의 윤회중 등에 의한 것으로 판단되며, 주행차량의 안전성 확보를 위한 단면보수를 실시하는 것이 필요하다.

| 위 치 | 포장부 | 위 치 | 포장부 S513 |
| 현 황 | 전경 | 현 황 | 파손 |

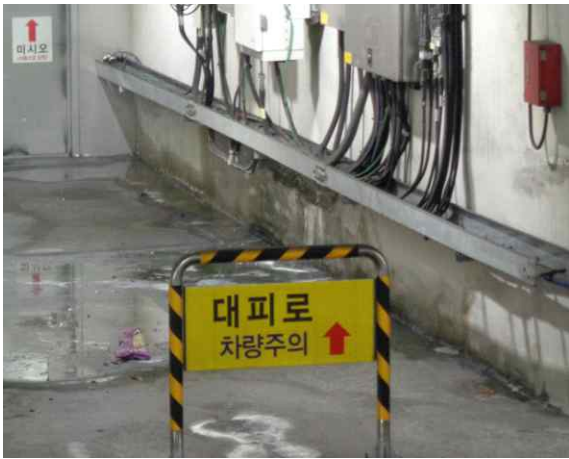
횡갱에 대한 외관조사 결과, 전반적으로 양호한 상태로 확인되었으나 누수가 일부 조사되었다. 조사된 손상은 손상의 진전여부에 대한 주의관찰을 실시하며, 진전시 누수에 대한 보수대책을 수립하는 것이 요구된다.

| 위 치 | 횡갱 S127 | 위 치 | 횡갱 S379 |
| 현 황 | 누수 | 현 황 | 누수 |

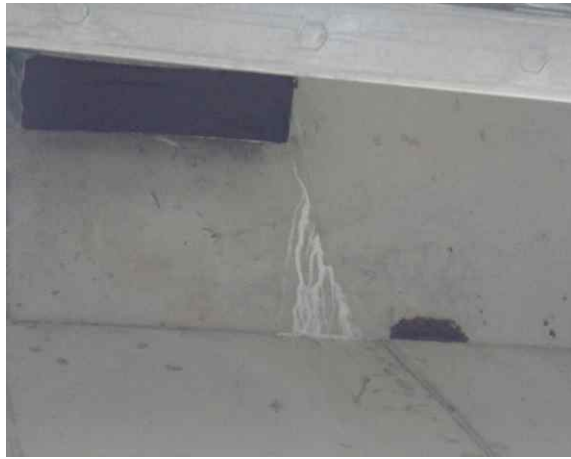
기타시설은 전기실, 집진시설, 환기실, 방수문 등이 시공되어 있으며, 외관조사 결과 전반적으로 양호한 상태로 조사되었으나 일부구간 백태, 누수, 체수 등의 손상이 조사되었다. 조사된 손상은 시공미흡, 우수유입 등에 의해 발생한 것으로 판단되며, 내구성 확보 차원의 보수 및 진전 여부에 대한 지속적인 주의관찰이 필요하다.

| 위 치 | 전기실#2 | 위 치 | 전기실#2 |
| 현 황 | 전경 | 현 황 | 백태 |

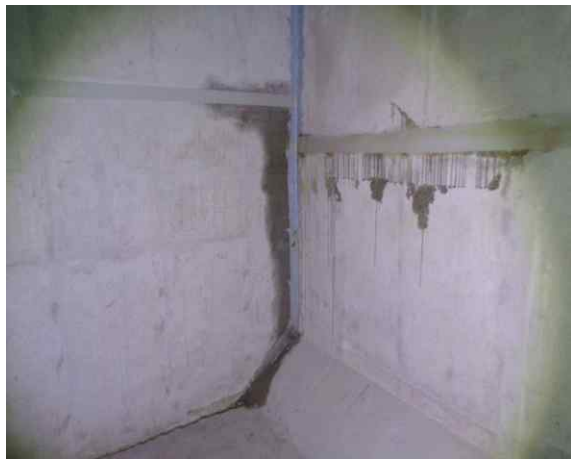
| 위 치 | 전기실(중점) | 위 치 | 전기실(중점) 소화약제실 |
| 현 황 | 전경 | 현 황 | 누수 |
