## 1. RAMP-D 파손구간 보수여부 - 외부

## 2. RAMP-D 파손구간 보수여부 - 내부

### 3. RAMP-D 보수이후 신규손상

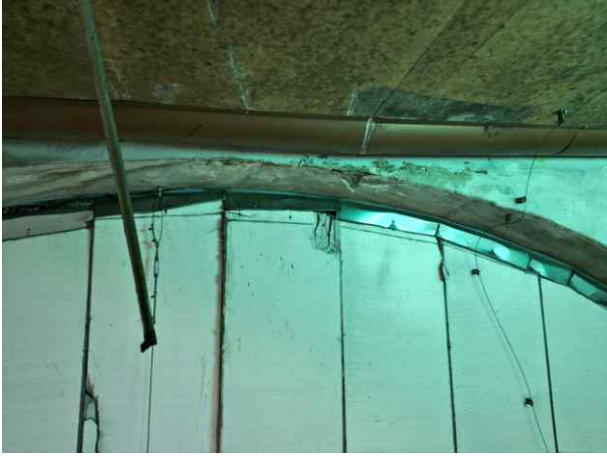
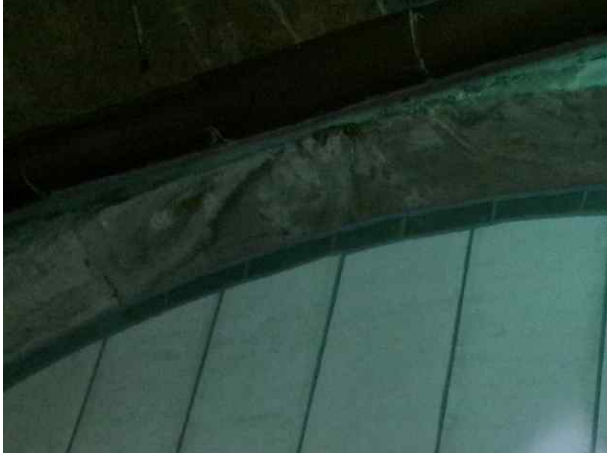
| 2024년 상반기 조사 | 2024년 하반기 조사 |
|---|---|
| NATM구간 천단부 S54 파손 | 확인필요(보수가 되었으나 보수미흡 추정됨) |

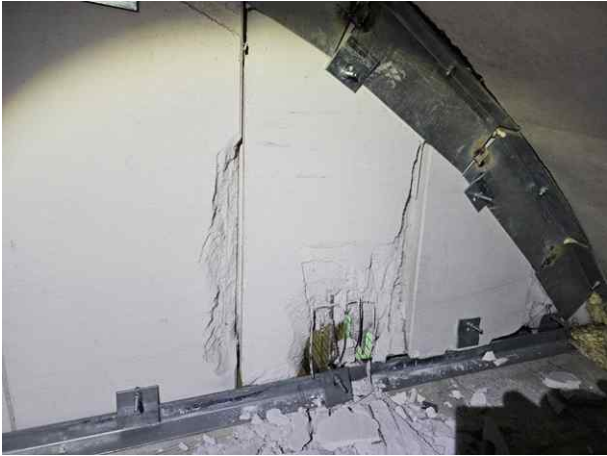
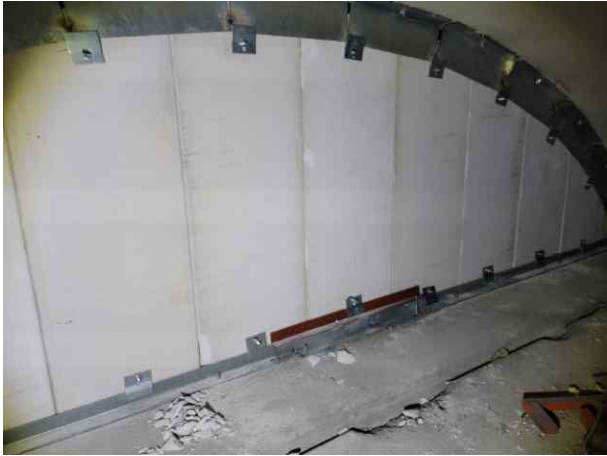
| 2024년 상반기 조사 | 2024년 하반기 조사 |
|---|---|
| 풍도슬래브 격벽 S54 파손 및 철근노출 | 보수실시 |

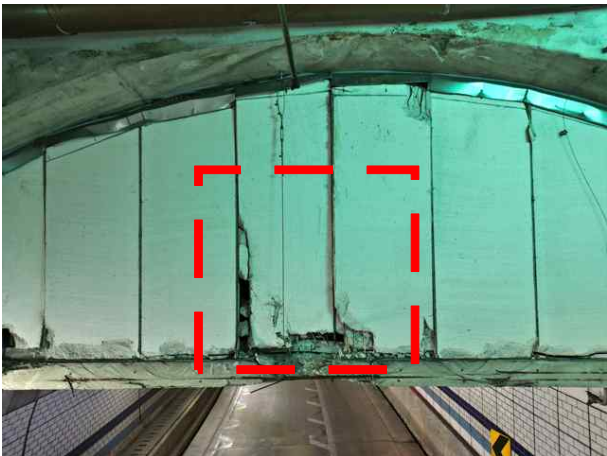
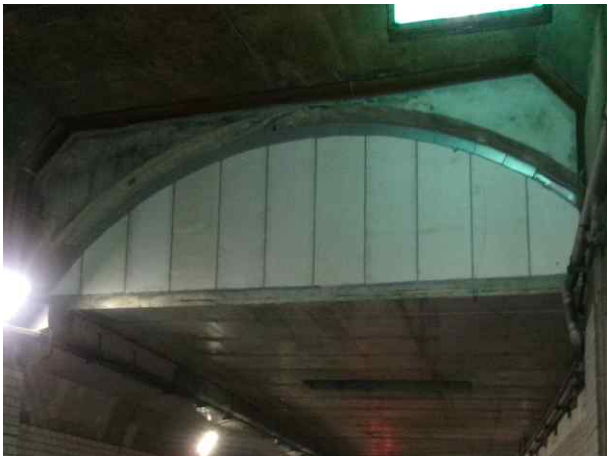
| 2024년 상반기 조사 | 2024년 하반기 조사 |
|---|---|
| 풍도슬래브 격벽 S54 파손 및 철근노출 | 보수실시 |

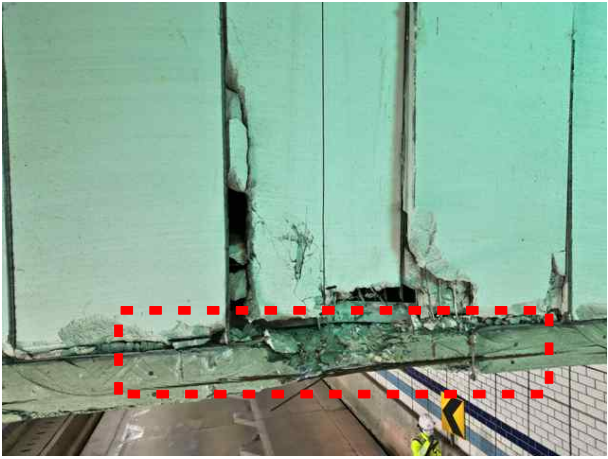
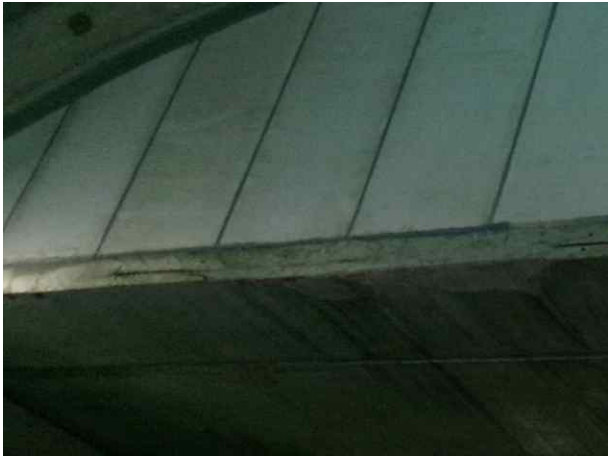
| 2024년 상반기 조사 | 2024년 하반기 조사 |
|---|---|
| 풍도슬래브 하면 S54 파손 및 철근노출 | 파손 보수, 철근(와이어)노출은 확인됨 |

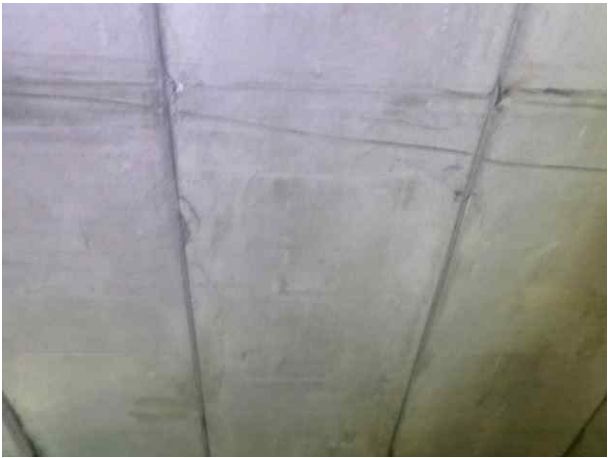
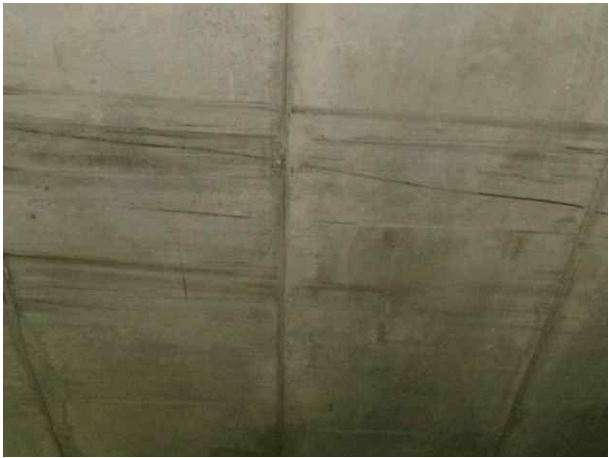
| 2024년 상반기 조사 | 2024년 하반기 조사 |
|---|---|
| 풍도슬래브 하면 S54 파손 | 보수 실시 |

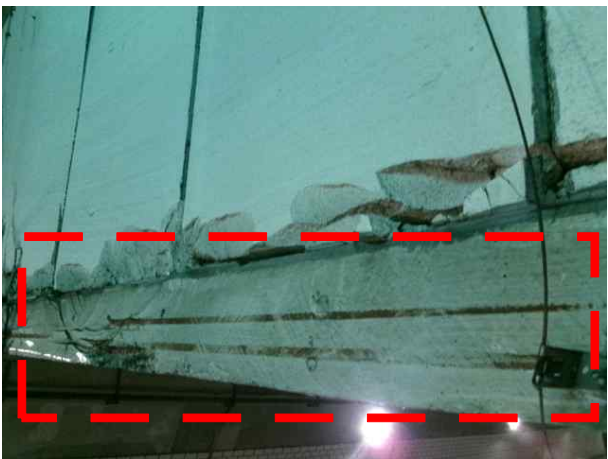
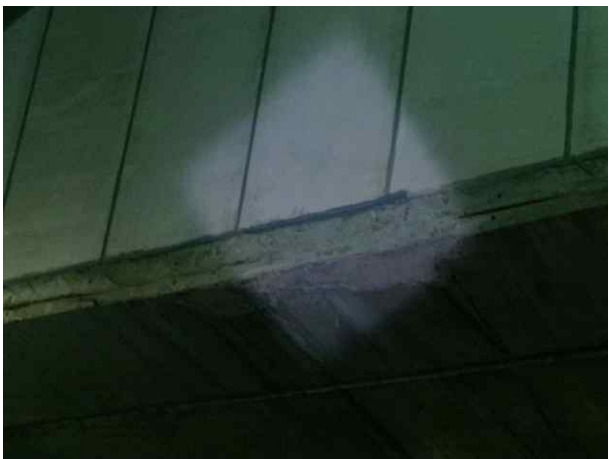
| 2024년 상반기 조사 | 2024년 하반기 조사 |
|---|---|
| 풍도슬래브 하면 S54 파손 및 철근노출 | 하부 철근(와이어)노출 확인 |

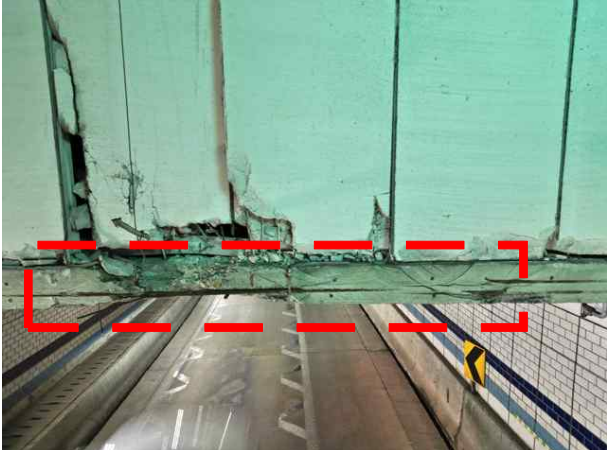
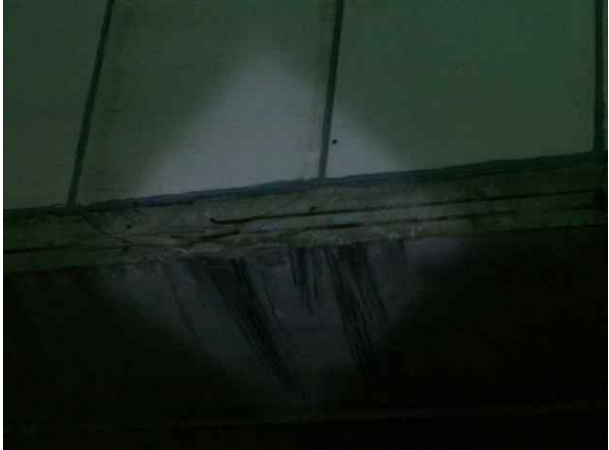
| 2024년 상반기 조사 | 2024년 하반기 조사 |
|---|---|
| 풍도슬래브 하면 S54 파손 및 철근노출 | 하부 철근(와이어)노출 확인 |

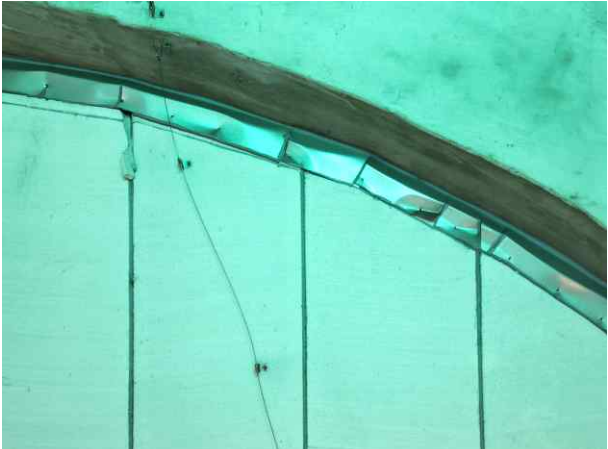
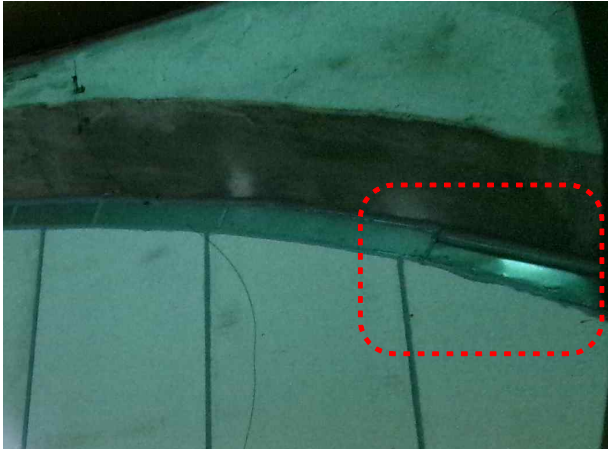
| 2024년 상반기 조사 | 2024년 하반기 조사 |
|---|---|
| 풍도슬래브 격벽 외부 전경 | 풍도슬래브 격벽 이음부 보수미흡 |

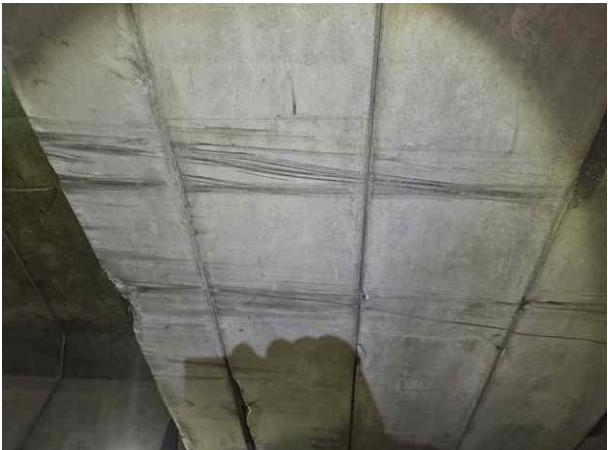
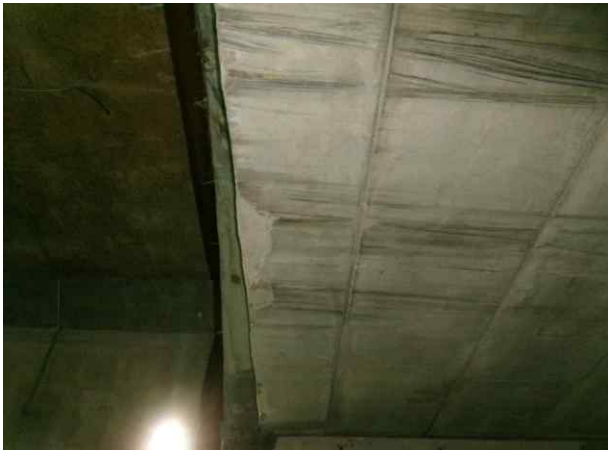
| 2024년 상반기 조사 | 2024년 하반기 조사 |
|---|---|
| 풍도슬래브 하면 S54 파손(균형) | 파손만 보수, 균형에 대한 흔적은 남아있음 |

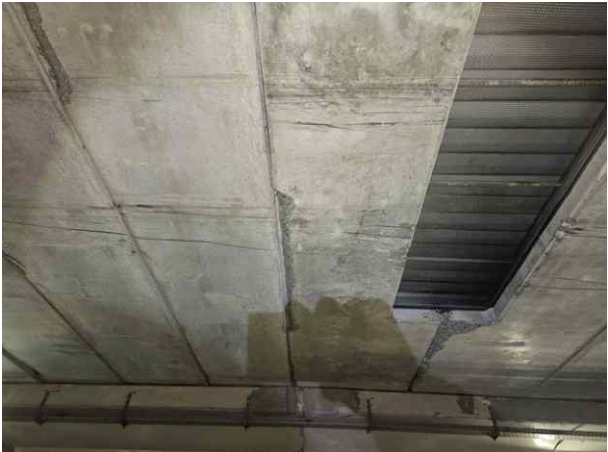
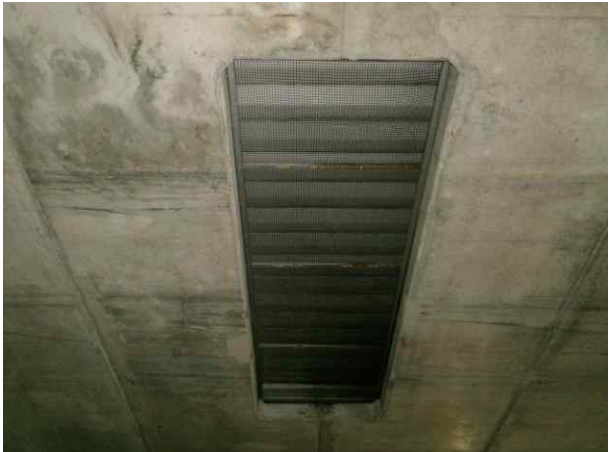
| 2024년 상반기 조사 | 2024년 하반기 조사 |
|---|---|
| 풍도슬래브 하면 S53-S54 파손 | 보수실시 |

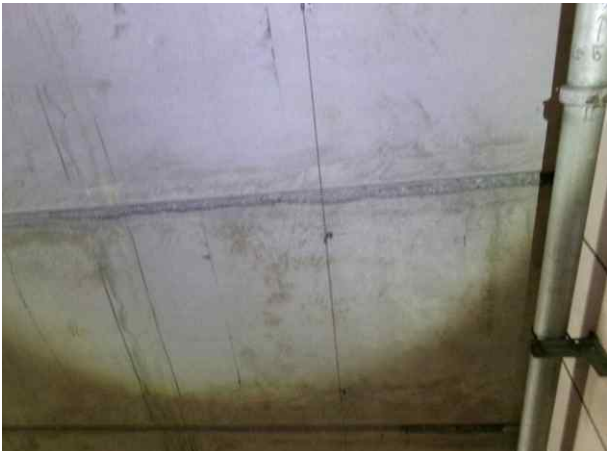
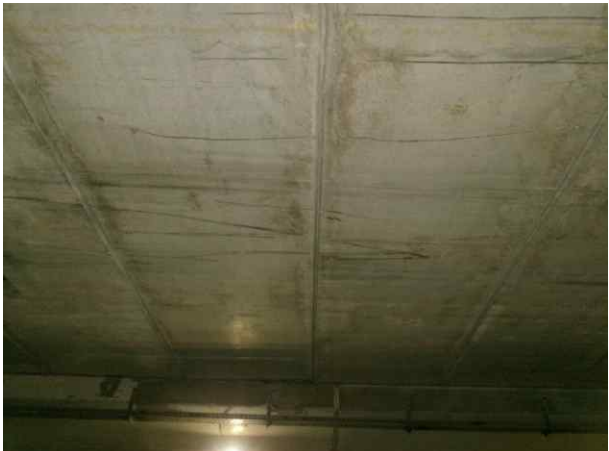
| 2024년 상반기 조사 | 2024년 하반기 조사 |
|---|---|
| 풍도슬래브 하면 S53 파손 | 보수실시 |

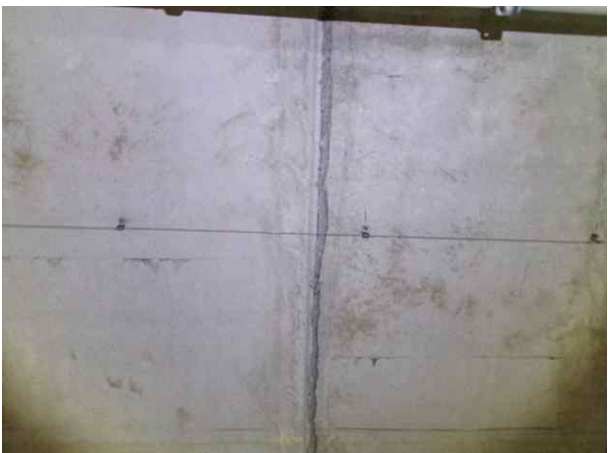
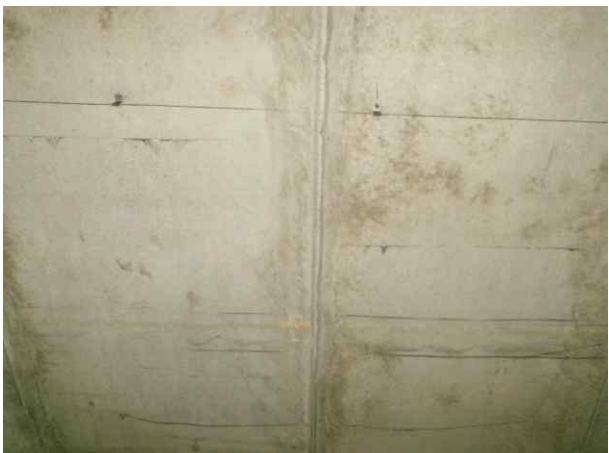
| 2024년 상반기 조사 | 2024년 하반기 조사 |
|---|---|
| 풍도슬래브 하면 S53 파손 | 보수실시 |

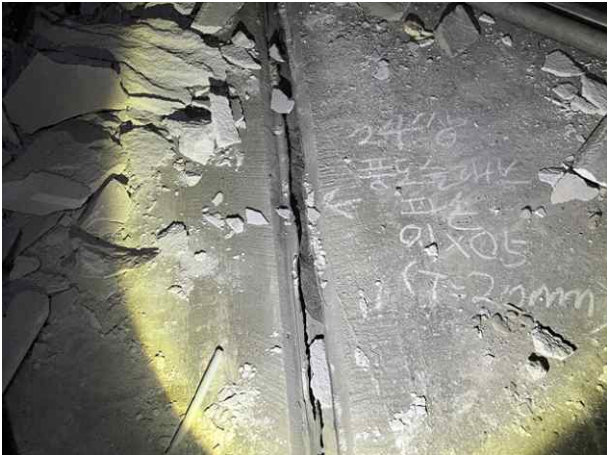
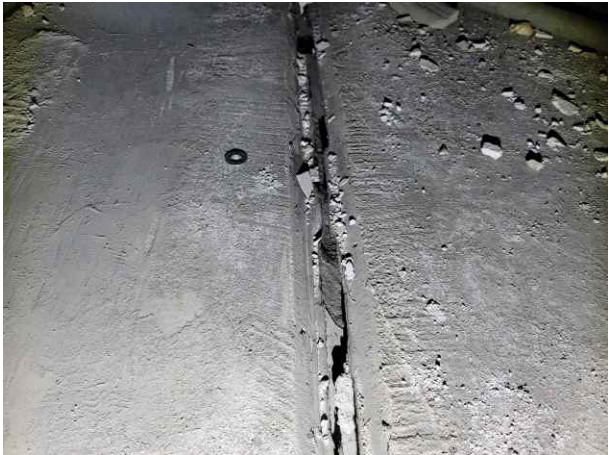
| 2024년 상반기 조사 | 2024년 하반기 조사 |
|---|---|
| 풍도슬래브 상면 S54 파손 | 미보수 |

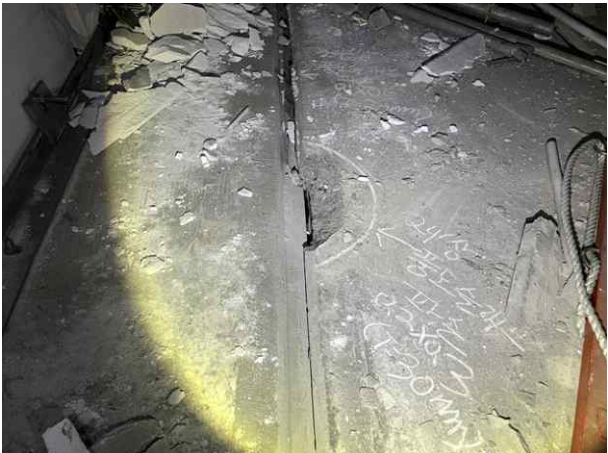
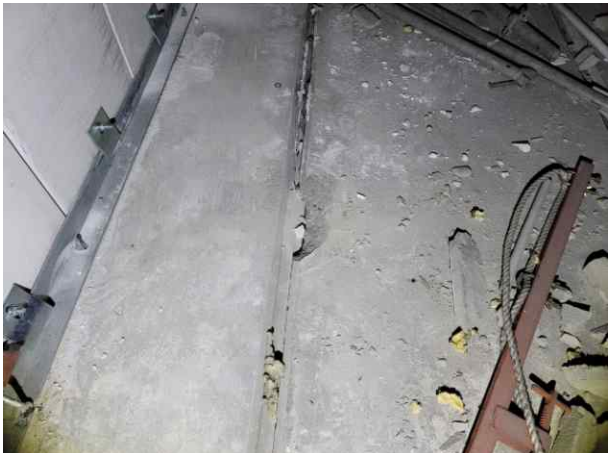
| 2024년 상반기 조사 | 2024년 하반기 조사 |
|---|---|
| 풍도슬래브 상면 S54 파손 | 미보수 |

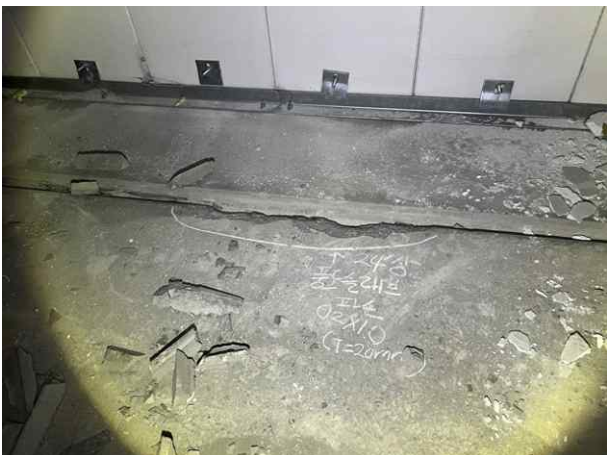
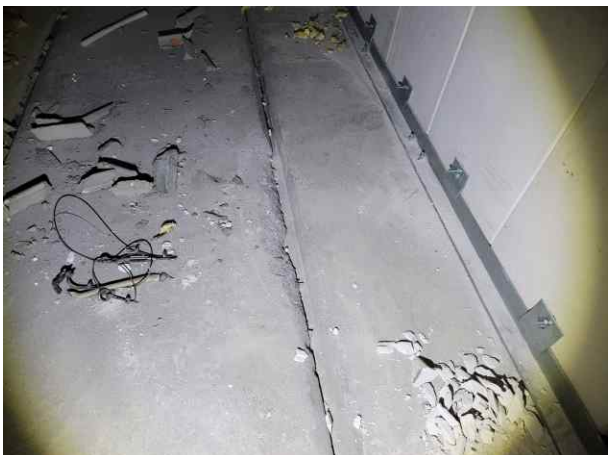
| 2024년 상반기 조사 | 2024년 하반기 조사 |
|---|---|
| 풍도슬래브 상면 S54 파손 | 미보수 |

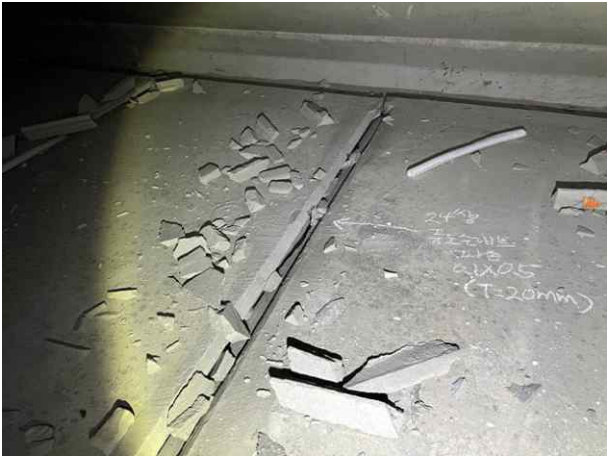
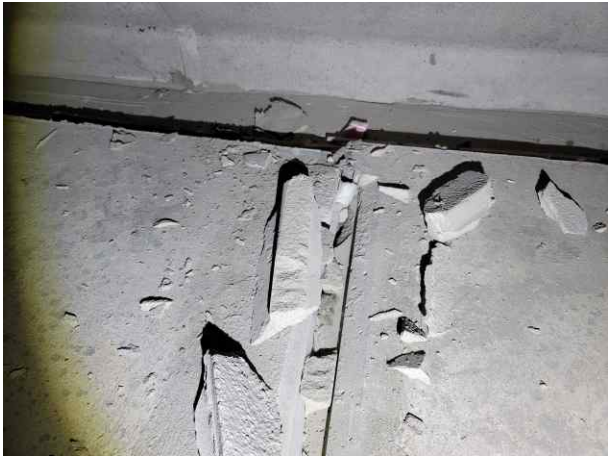
| 2024년 상반기 조사 | 2024년 하반기 조사 |
|---|---|
| 풍도슬래브 상면 S54 파손 | 미보수 |

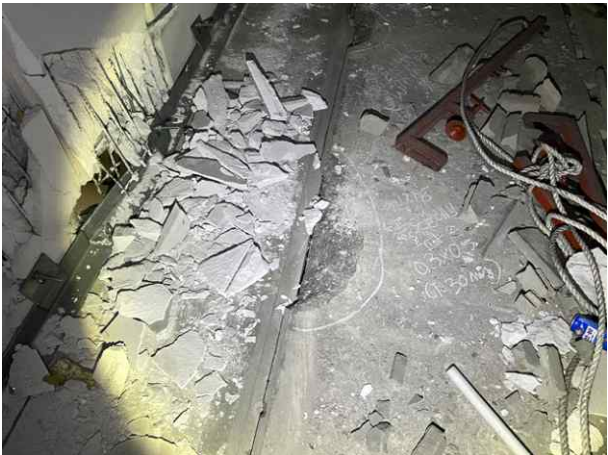
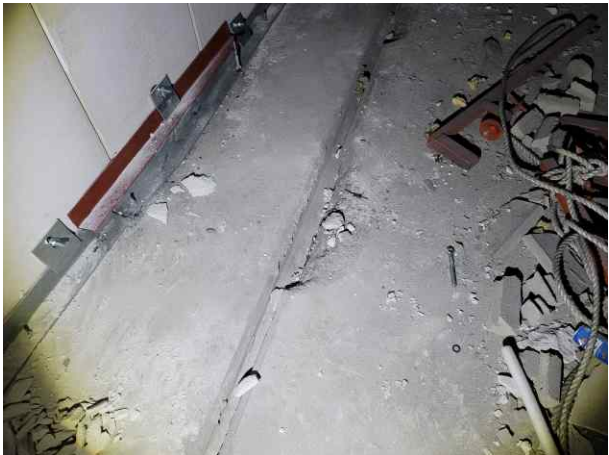
| 2024년 상반기 조사 | 2024년 하반기 조사 |
|---|---|
| 풍도슬래브 상면 S54 파손 | 미보수 |

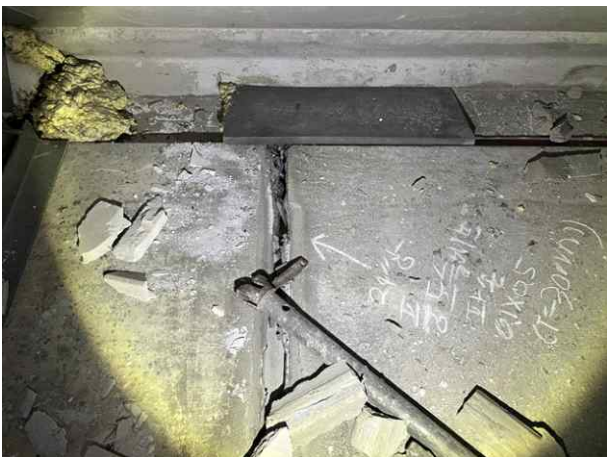
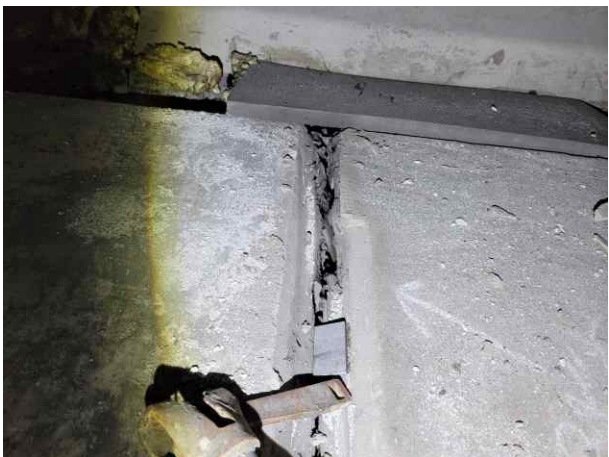
| 2024년 상반기 조사 | 2024년 하반기 조사 |
|---|---|
| 풍도슬래브 상면 S54 파손 | 미보수 |

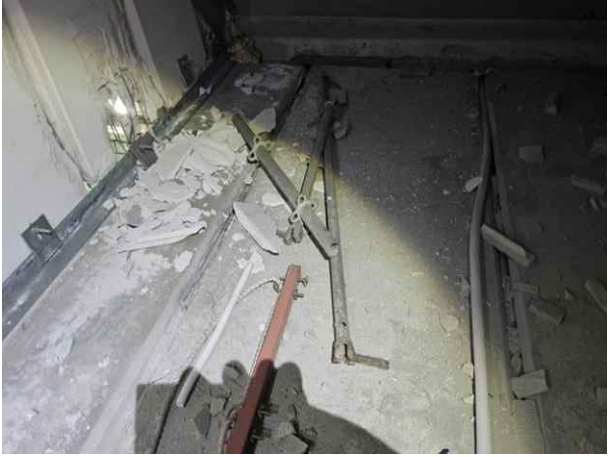
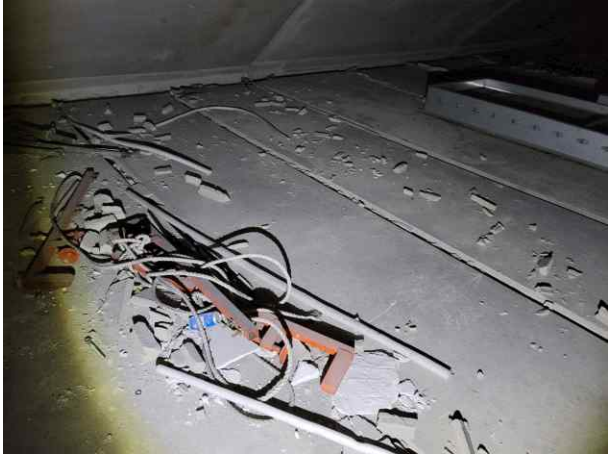
| 2024년 상반기 조사 | 2024년 하반기 조사 |
|---|---|
| 풍도슬래브 상면 S54 이음부 물탈파손 | 미보수 |

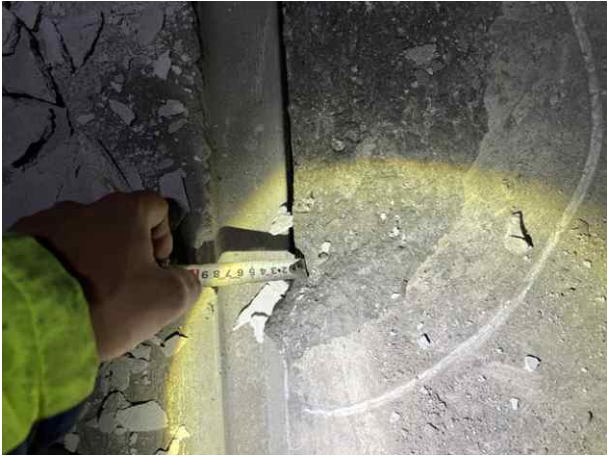
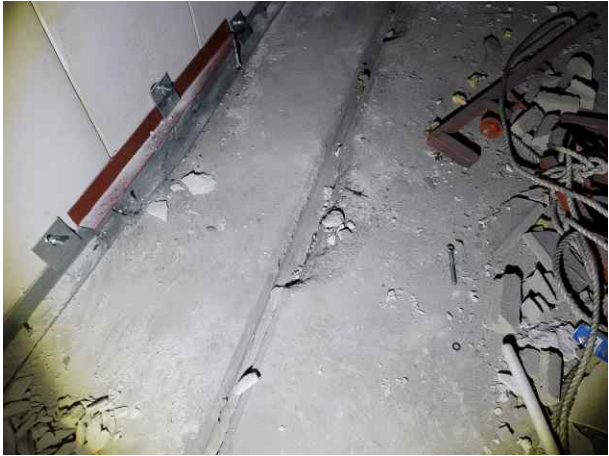
| 2024년 상반기 조사 | 2024년 하반기 조사 |
|---|---|
| 풍도슬래브 상면 S54 파손 | 미보수 |

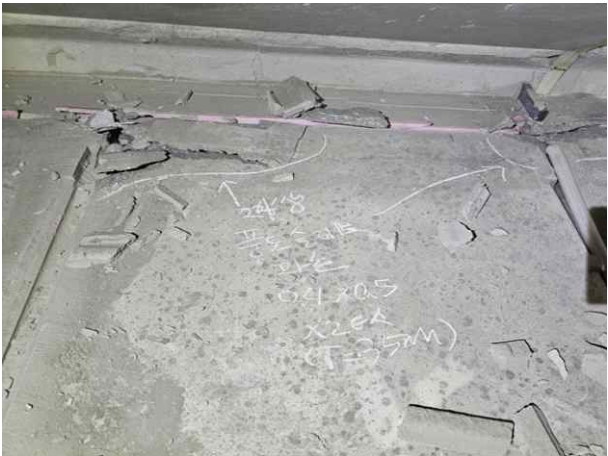
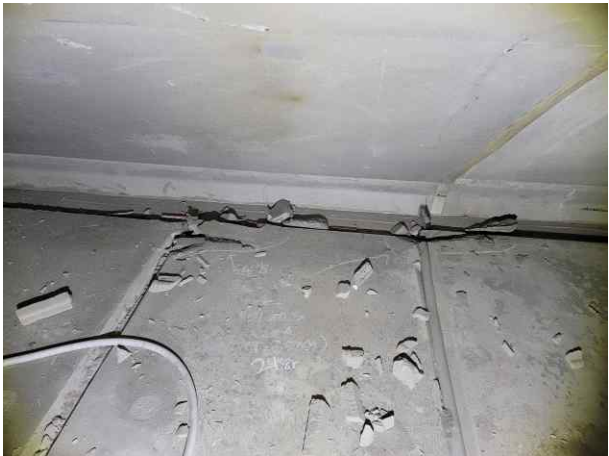
| 2024년 상반기 조사 | 2024년 하반기 조사 |
|---|---|
| 풍도슬래브 상면 S54 파손 | 미보수 |

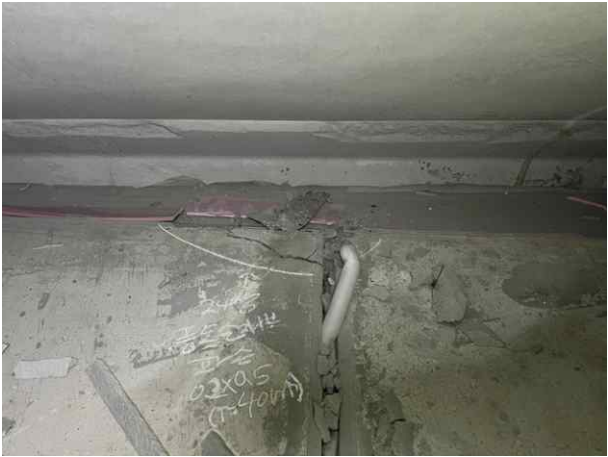
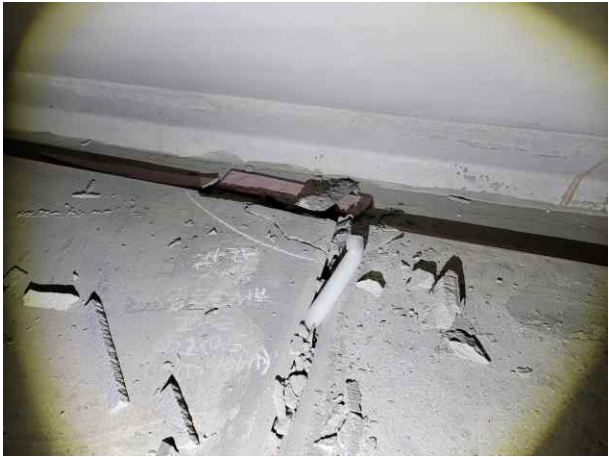
| 2024년 상반기 조사 | 2024년 하반기 조사 |
|---|---|
| 풍도슬래브 상면 S53 파손 | 미보수 |

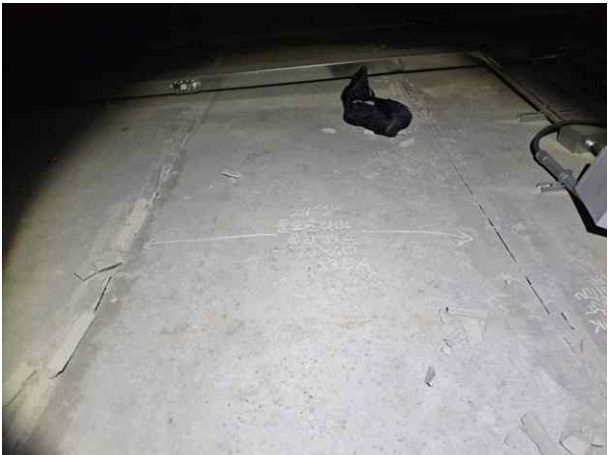
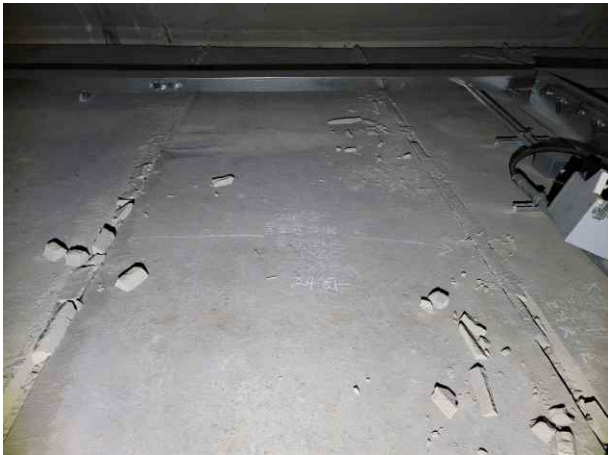
| 2024년 상반기 조사 | 2024년 하반기 조사 |
|---|---|
| 풍도슬래브 상면 S53 이음부 몰탈파손 | 미보수 |

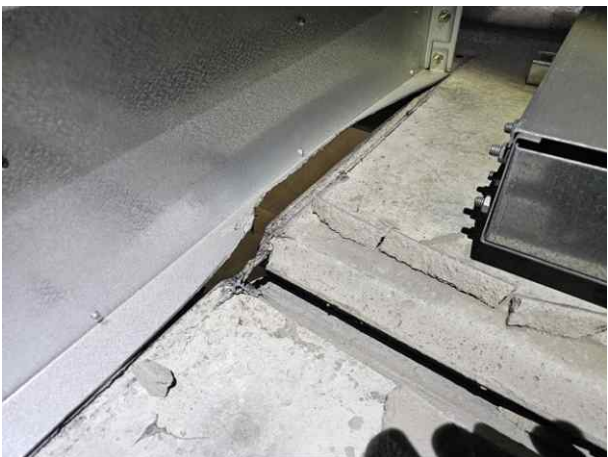
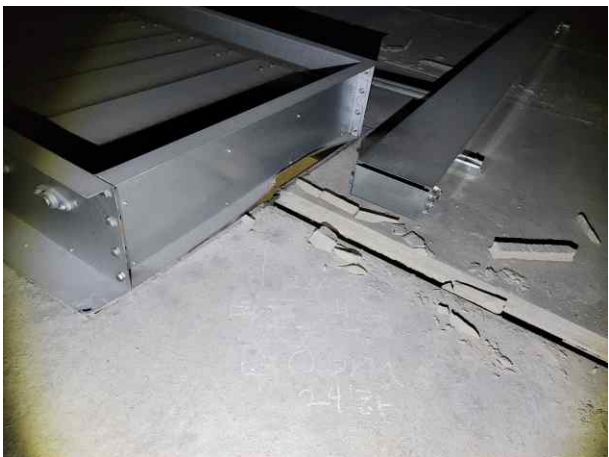
| 2024년 상반기 조사 | 2024년 하반기 조사 |
|---|---|
| 풍도슬래브 상면 S53 댐퍼 변형 | 미보수 |

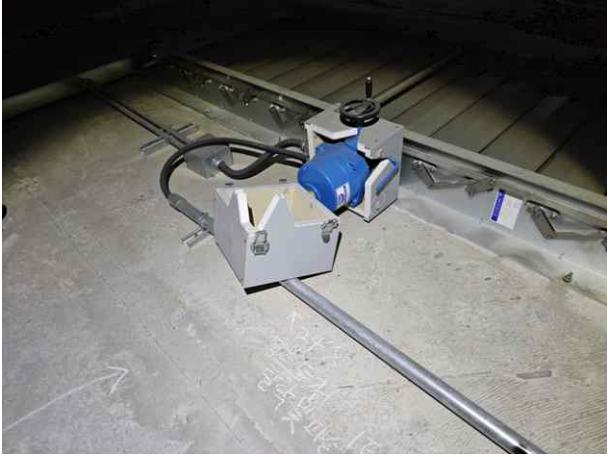
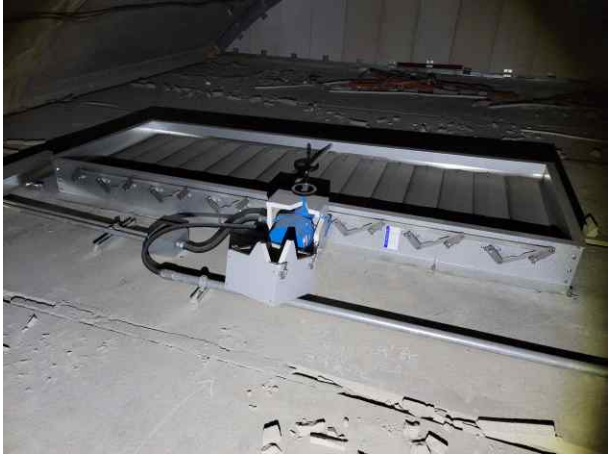
| 2024년 상반기 조사 | 2024년 하반기 조사 |
|---|---|
| 풍도슬래브 상면 S53 댐퍼 덮개탈락 및 파손 | 미보수 |

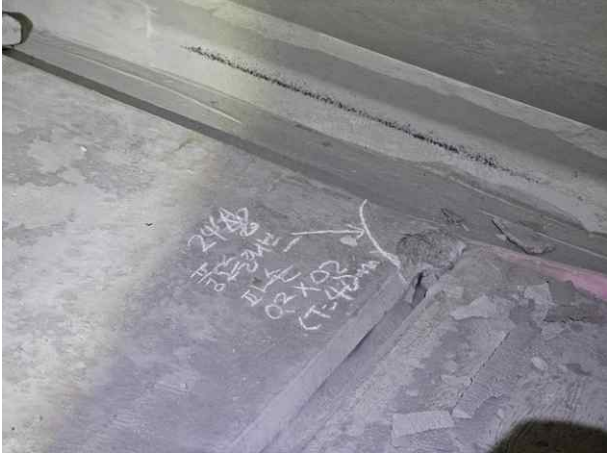
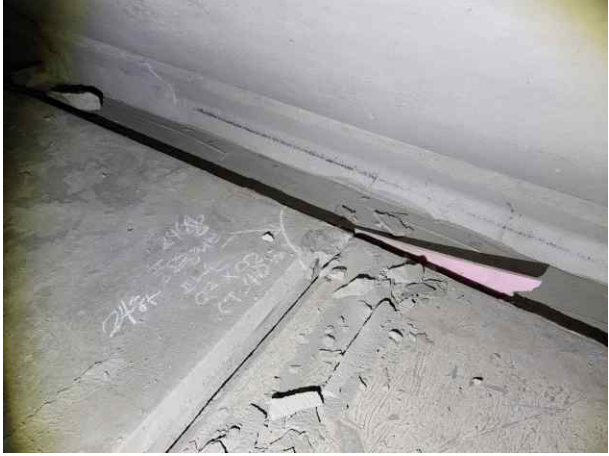
| 2024년 상반기 조사 | 2024년 하반기 조사 |
|---|---|
| 풍도슬래브 상면 S53 파손 | 미보수 |

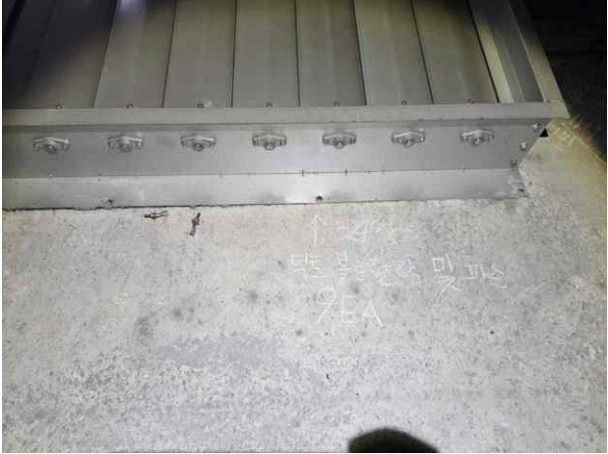
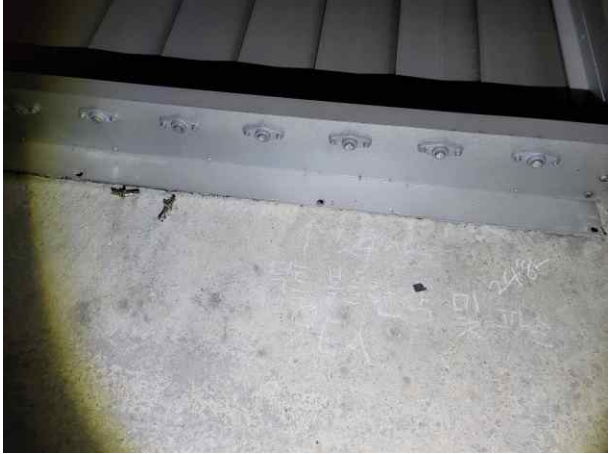
| 2024년 상반기 조사 | 2024년 하반기 조사 |
|---|---|
| 풍도슬래브 상면 S53 댐퍼 볼트탈락 및 파손 | 미보수 |

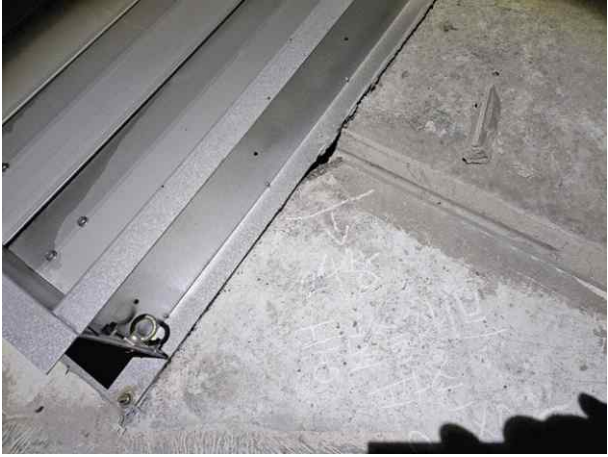
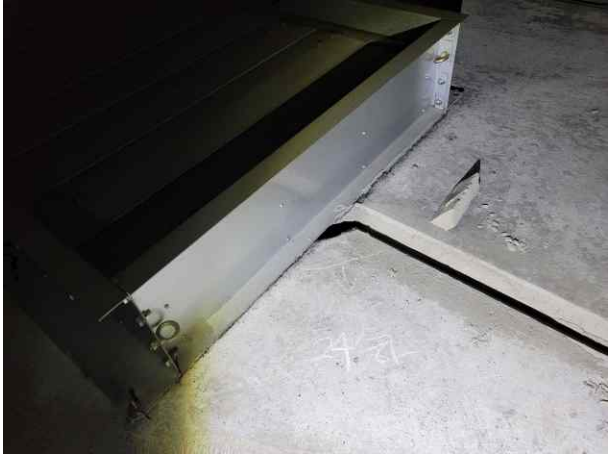
| 2024년 상반기 조사 | 2024년 하반기 조사 |
|---|---|
| 풍도슬래브 상면 S53 파손 | 미보수 |

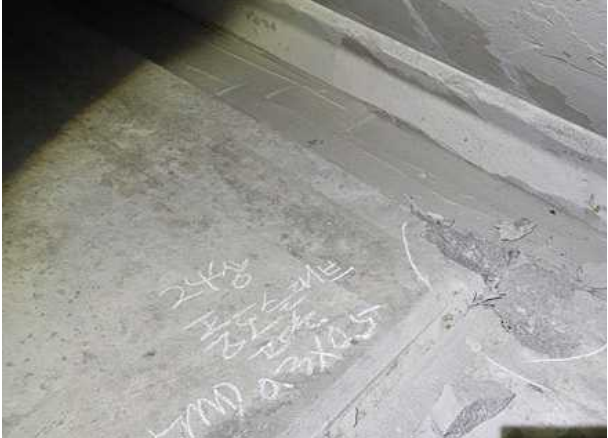
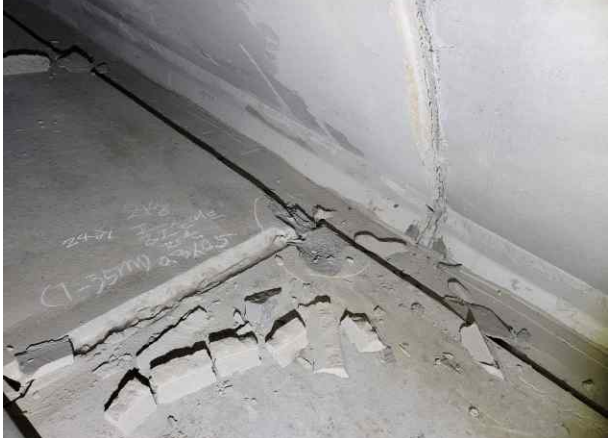
| 2024년 상반기 조사 | 2024년 하반기 조사 |
|---|---|
| 풍도슬래브 상면 S53 파손 | 미보수 |

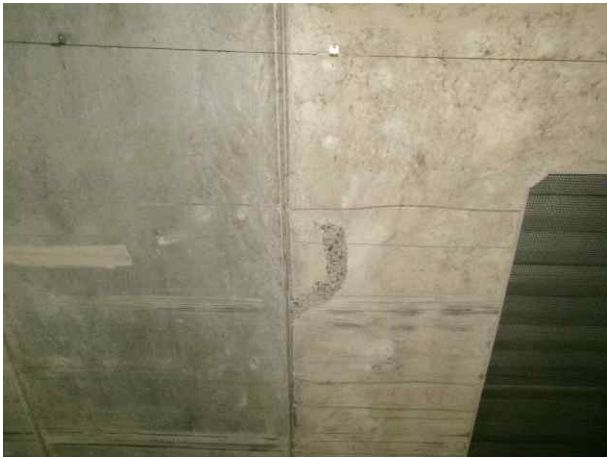
| 2024년 상반기 조사 | 2024년 하반기 조사 |
|---|---|
| 풍도슬래브 하면 S47 전경 (양호) | 풍도슬래브 하면 S47 파손 -신규발생 |

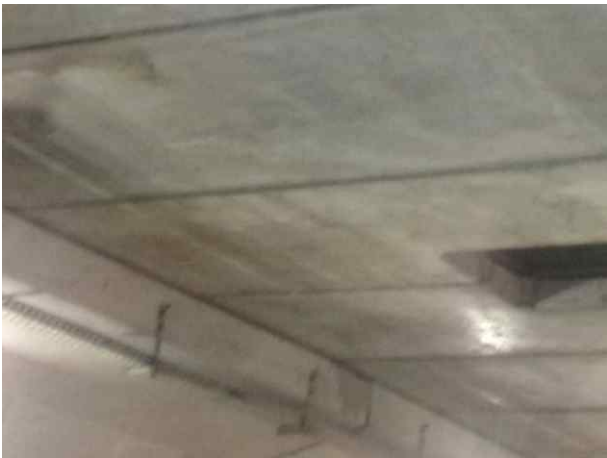
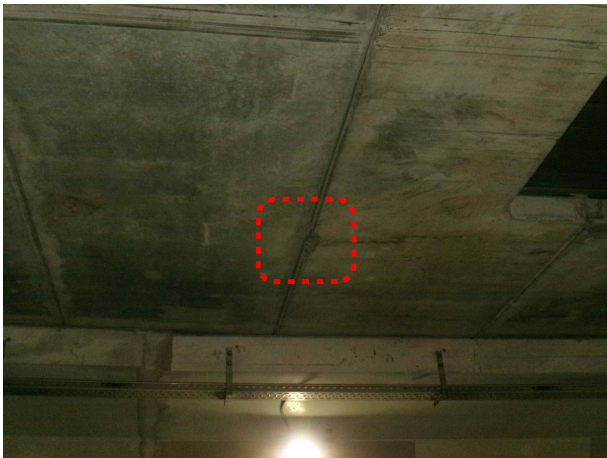
| 2024년 상반기 조사 | 2024년 하반기 조사 |
|---|---|
| 풍도슬래브 하면 S47 전경 (양호) | 풍도슬래브 하면 S47 파손 -신규발생 |

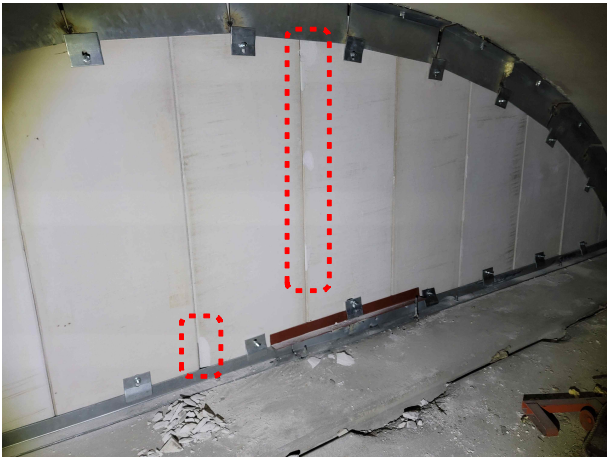
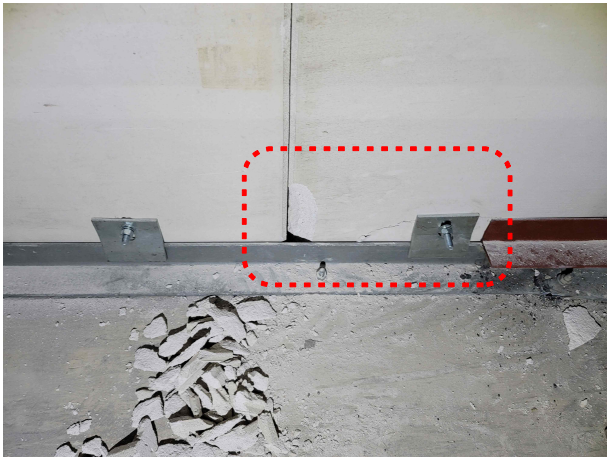
| 2024년 상반기 조사 | 2024년 하반기 조사 |
|---|---|
| 격벽 보수부 파손 | 격벽 보수부 파손 |
