2023년 상반기 시설물 안전점검  
및 공동시설 점검 기술용역  
**정밀안전점검 보고서**

[ 종 외 옹벽 시설물 ]

2023. 04

(주)명성엔지니어링

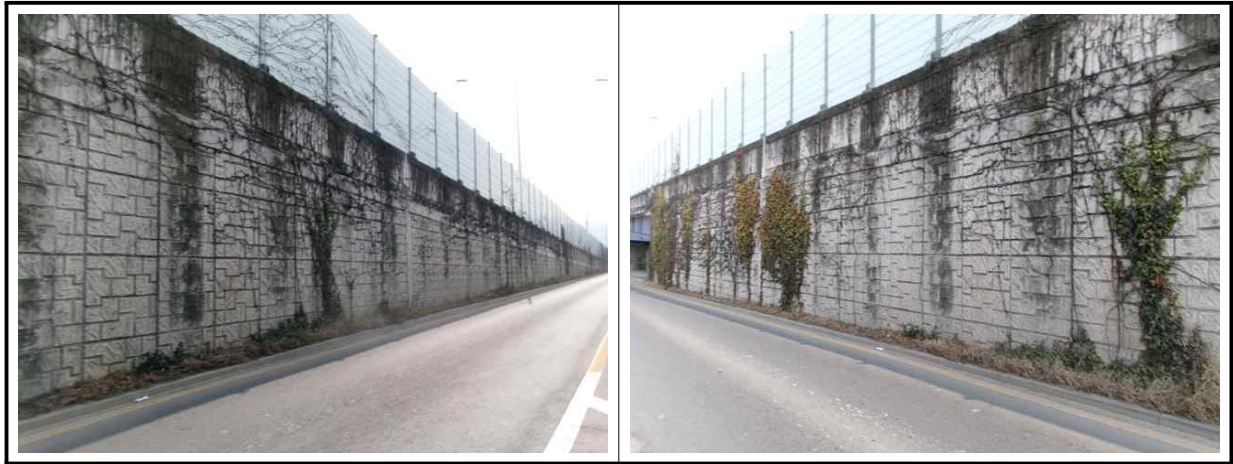
【그림 1.3.1】 지반, 기초부 전경

- 콘크리트 옹벽에 대한 현장조사 결과, 침하, 활동, 전도 등 구조적인 손상결함 및 세굴이 없는 양호한 상태로 조사되었다.

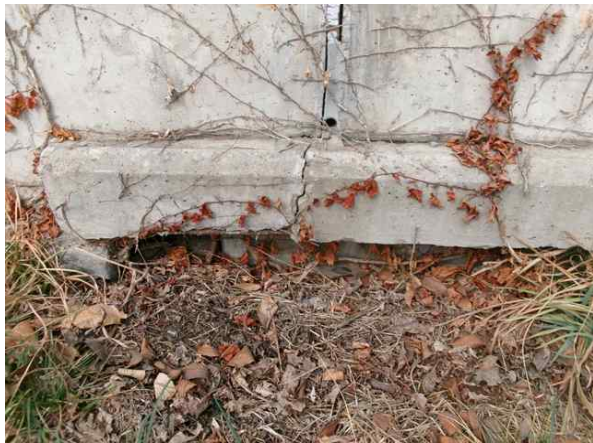
| 현 황 | • S1 철근노출 | 현 황 | • S2 콘크리트 파손 |
| 원 인 | • 외부충격 | 원 인 | • 시공시 외부충격 |

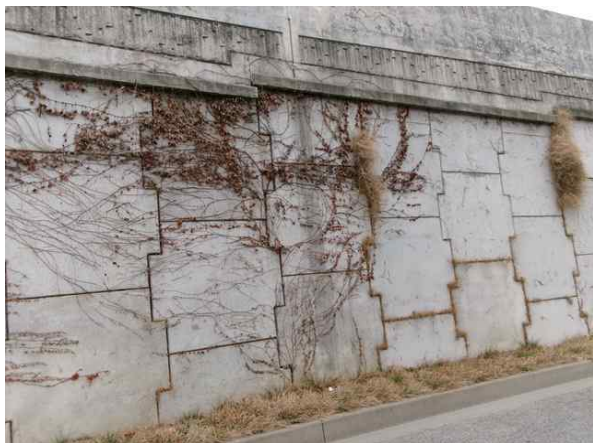
| 현 황 | • S8 누수흔적 | 현 황 | • S8 배부름 |
| 원 인 | • 외부 우수유입 | 원 인 | • 시공초기침하 |

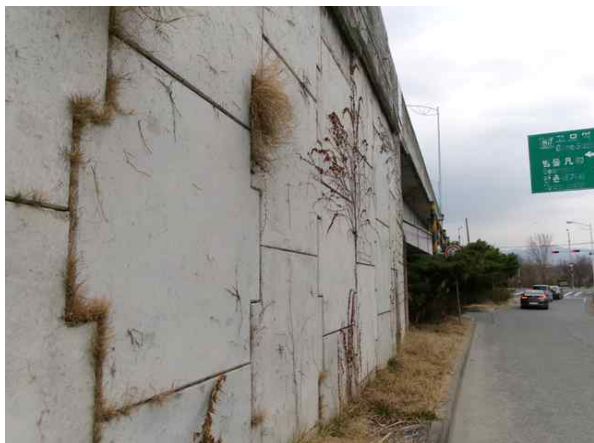
배부름 의심구간의 경우 시공초기에 발생한 침하에 의한 것으로 추정되며, 이에 해당구간에 별도로 광파기를 이용한 측량을 실시하고 전회 정밀안전진단과 비교 분석한 결과 1개소의 타켓지가 손상된 것으로 확인되었고, 다수의 측량값이 전회 측량값과 근소한 차이를 보이거나 이는 측량기기 오차값 이내의 차이로 배부름의 진전은 없는 것으로 판단된다.

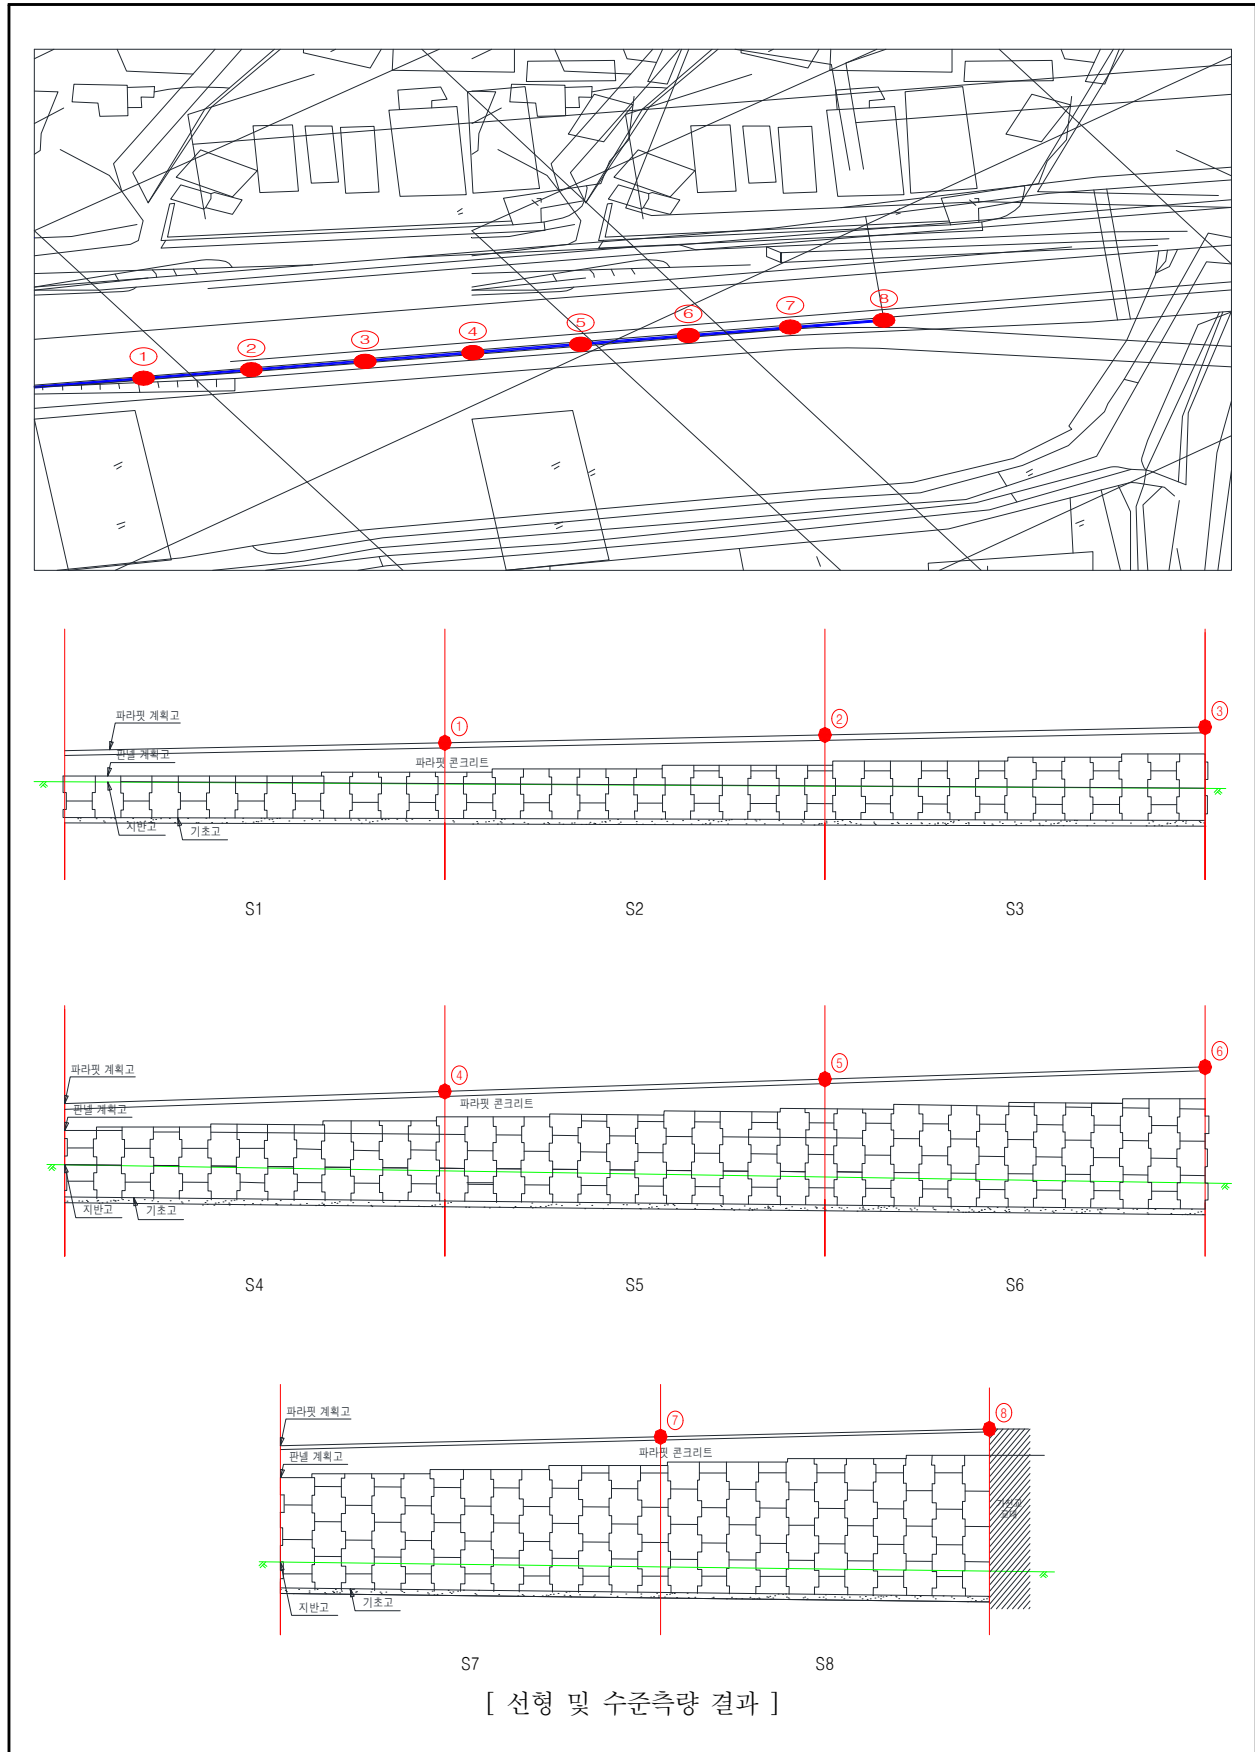
【그림 6.3.5】 선형 및 수준측량 결과

보강토옹벽에 선형 및 수준측량 결과를 전회 정밀안전진단과 비교를 실시하였고, 측량의 정확도를 높이기 위하여, 통합기준점(U대구13)에서 위도, 경도, 표고의 측량 실시 및 보정 후 현장측량을 실시하였다. 설계도서 중 “시공 시 침하자료” 확인 결과, 옹벽의 종점부에 초기침하 0.027m가 확인되었다. 시공 이후 잔류침하가 발생한 것으로 추정되며, 금회 점검 시 침하의 진행성 여부를 확인한 바, 비진행성으로 확인되었다. 따라서 침하, 전도, 활동에 의한 위험성은 없는 것으로 검토되었다. “시공 시 침하자료”는 부록에 첨부 하였다.

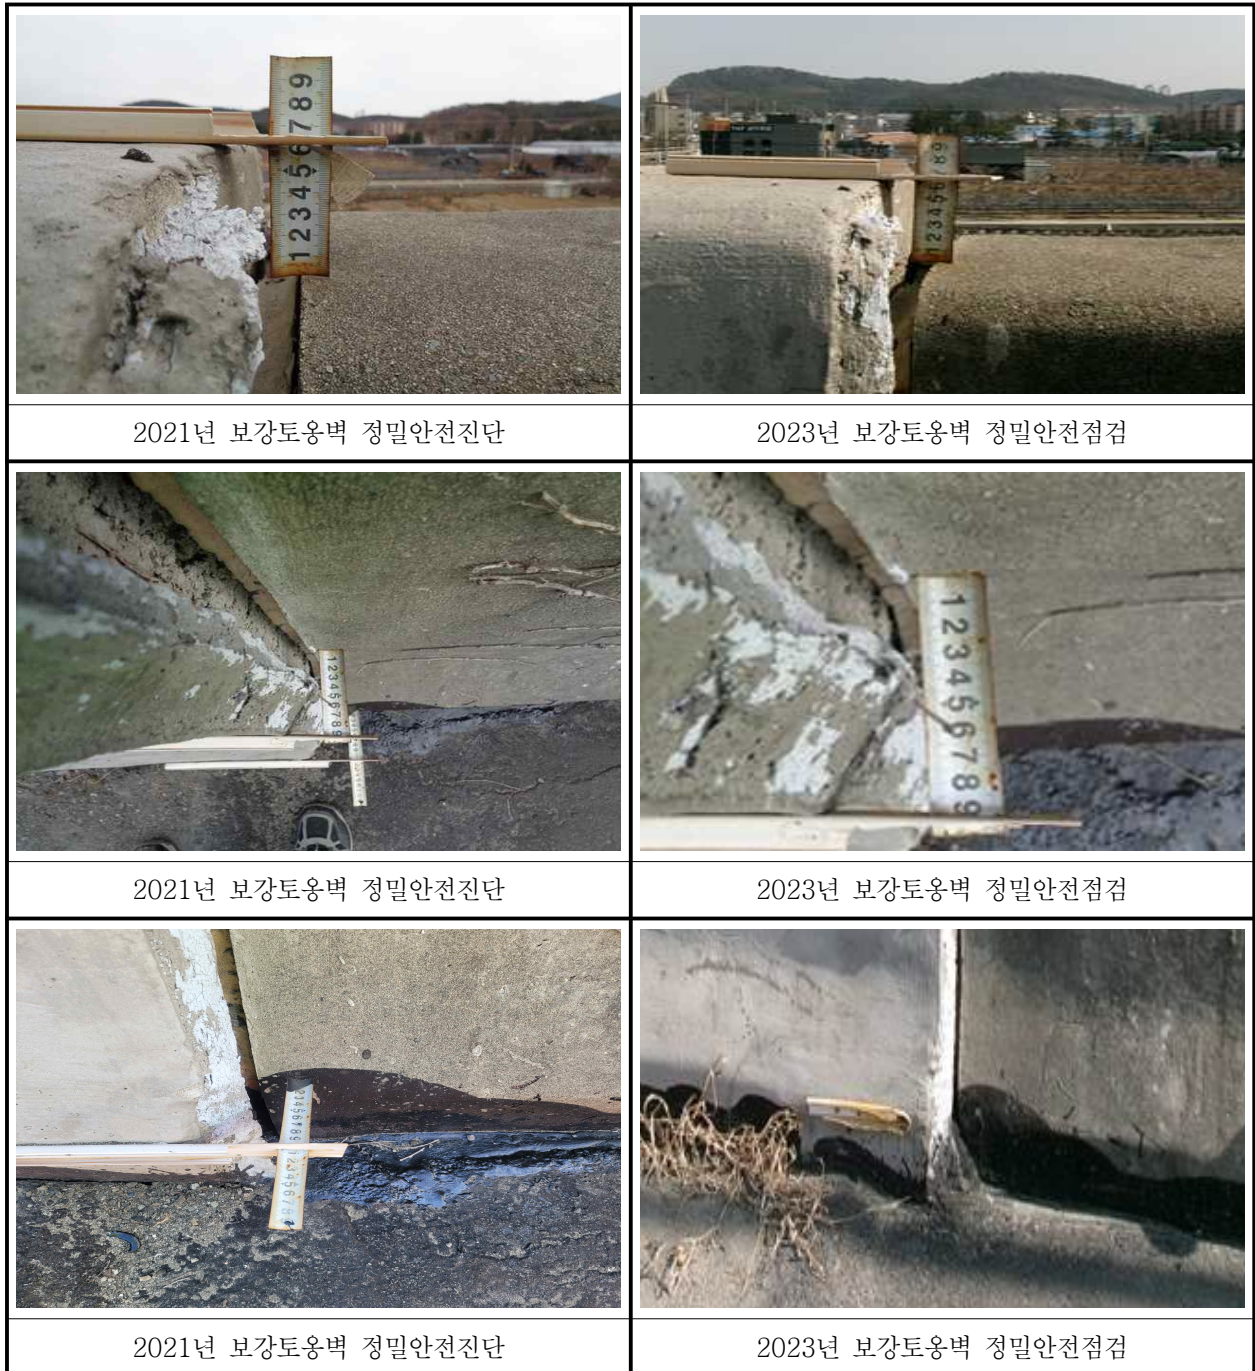
【그림 6.3.7】 기존 손상 게이지 현황 비교

해당 옹벽은 2019년도부터 방호벽 단차의 손상게이지를 설치하여 침하의 진전여부를 확인하였다. 2021년 정밀안전진단과 금회 정밀안전점검을 사진으로 부착되어있는 게이지를 비교한 결과, 일부 게이지가 파손되어 진전의 확인은 어려우나, 잔여 수량의 게이지를 확인한 결과 전회차 단차 수치와 비교시 별도의 추가적인 진행성은 조사되지 않았고, 선형 및 수준측량의 결과, 침하는 비진행성으로 확인되었다. 진전에 대한 추가적인 발생가능성은 적으나 정밀안전점검시 손상의 게이지 비교, 측량을 통한 진전여부 확인 등의 유지관리가 필요할 것으로 사료된다.
