(주)명성엔지니어링

대구 동부순환도로 (주)

2023년 상반기 시설물 안전점검 및 공동시설점검 기술용역  
(상반기 정기안전점검)

연호지하차도

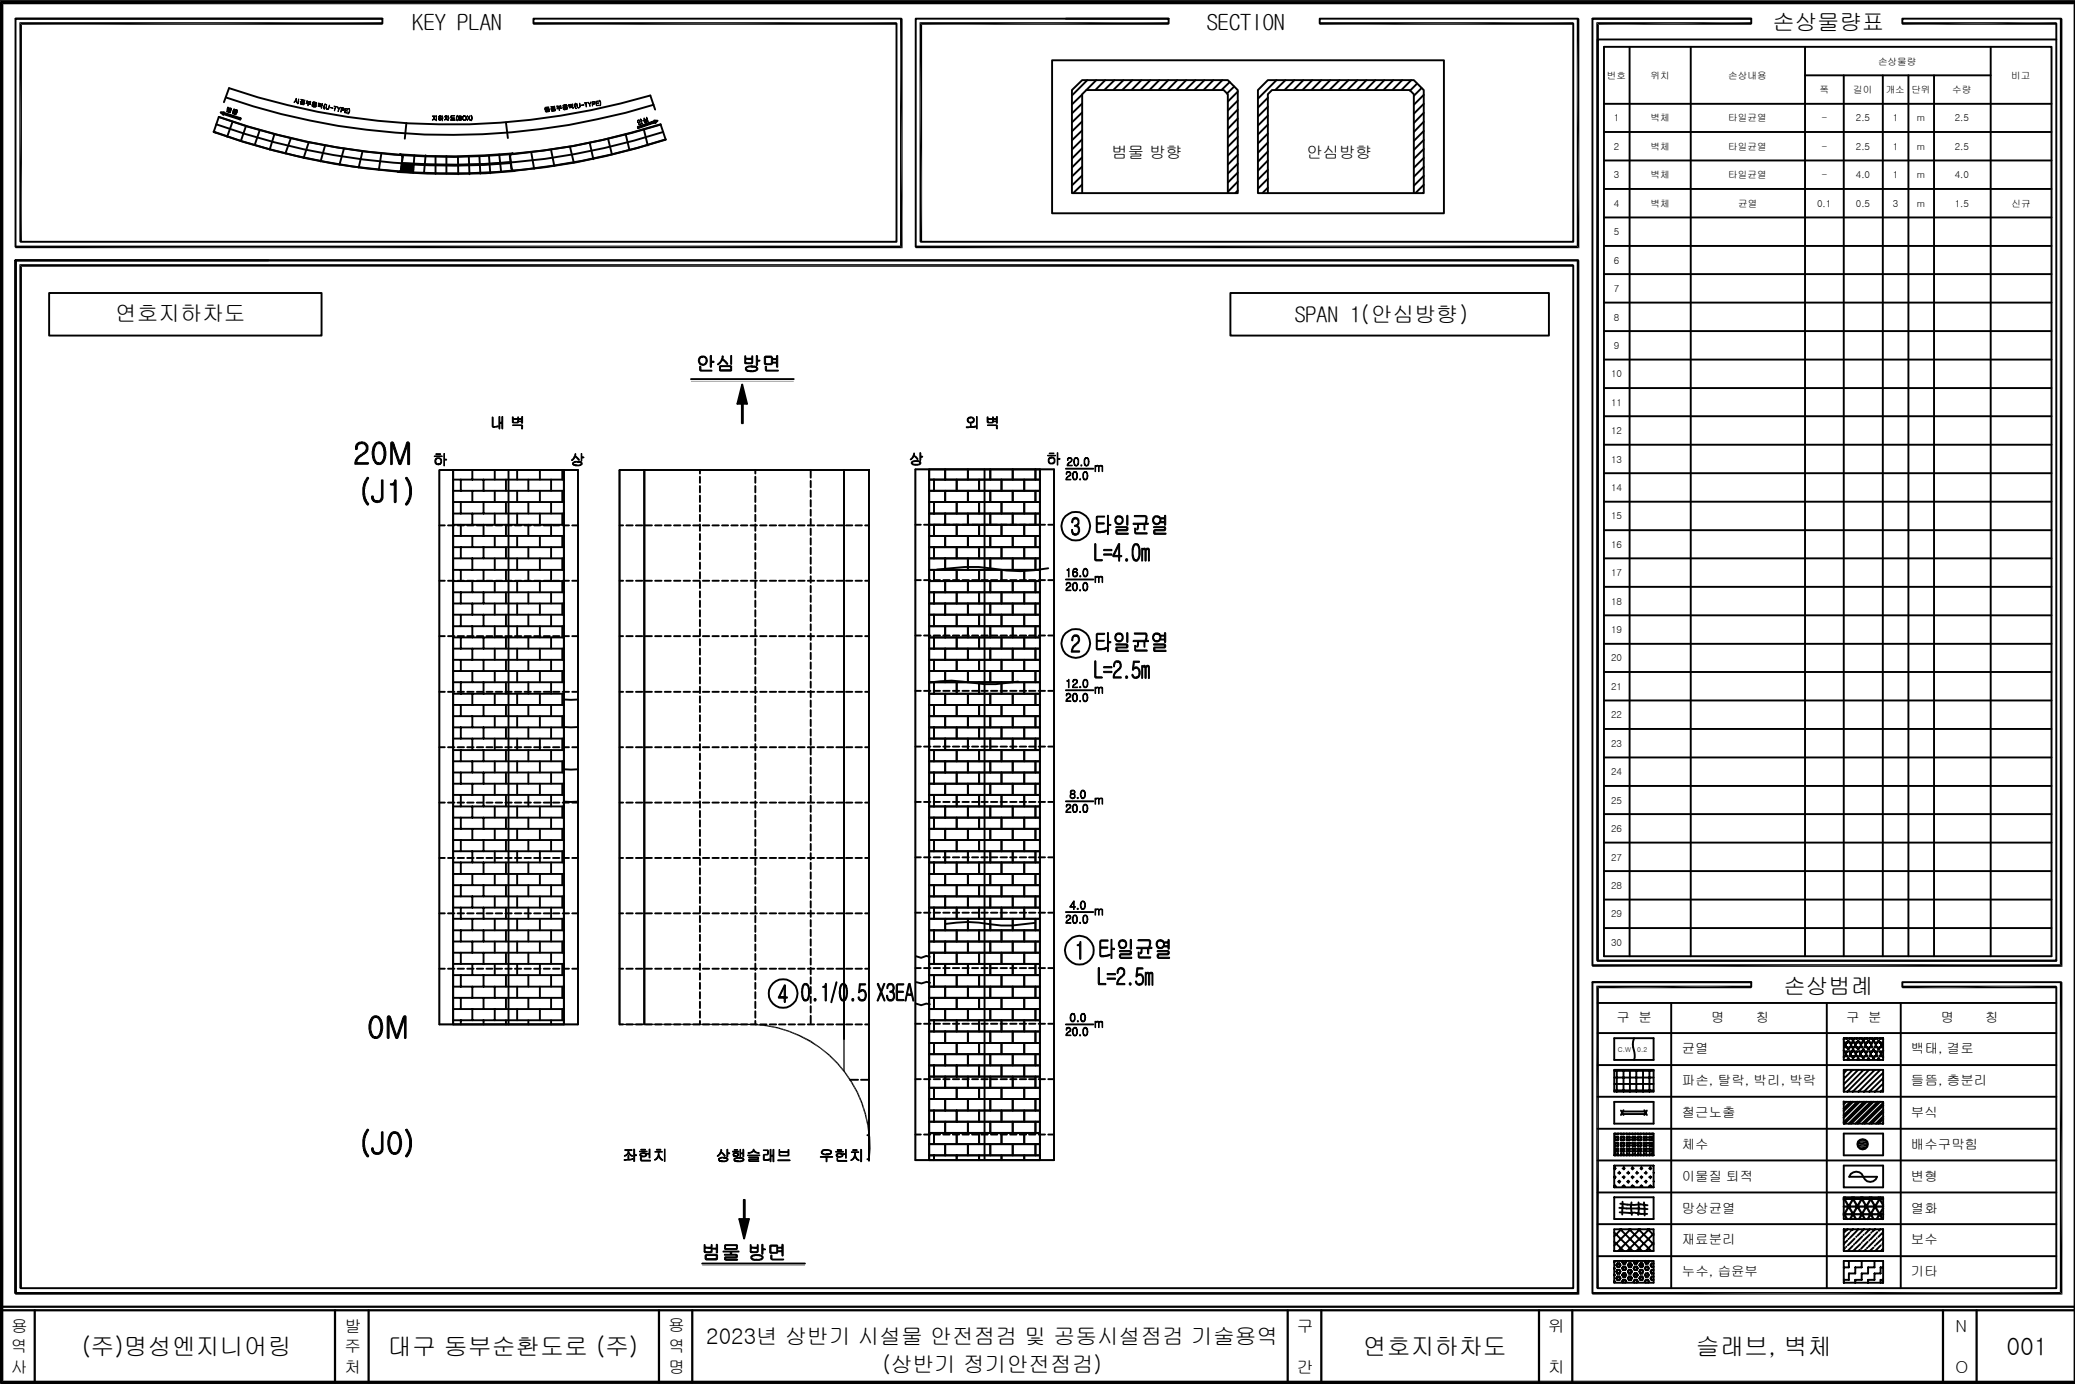
001

| 번호 | 위치 | 손상내용 | 손상물량 | | | | | 비고 |
|---|---|---|---|---|---|---|---|---|
| 1 | 벽체 | 타일균열 | - | 2.5 | 1 | m | 2.5 | |
| 2 | 벽체 | 타일균열 | - | 2.5 | 1 | m | 2.5 | |
| 3 | 벽체 | 타일균열 | - | 4.0 | 1 | m | 4.0 | |
| 4 | 벽체 | 균열 | 0.1 | 0.5 | 3 | m | 1.5 | 신규 |
