| 가. 일반현황 | | | | | |
|---|---|---|---|---|---|
| 용역명 | 2022년도 국도3호선 경안대교(상) 등 6개소 정밀안전점검용역 | | 점검기간 | 2022. 04. 21. ~ 2022. 09. 22. | |
| 관리주체명 | 수원국도관리사무소 | | 대표자 | 수원국도관리소장 | |
| 시설물구분 | 도로교 | | 종류 | 도로교량 | 종별 1종 |

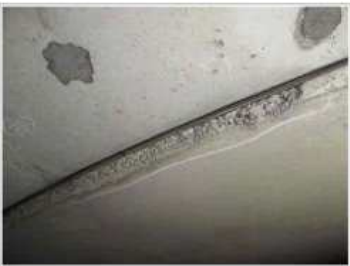
Span 1 경문부 라이닝 재료분리

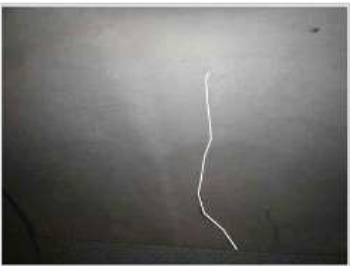
Span 3 어깨부 라이닝 횡방향 균열 cw=0.2mm

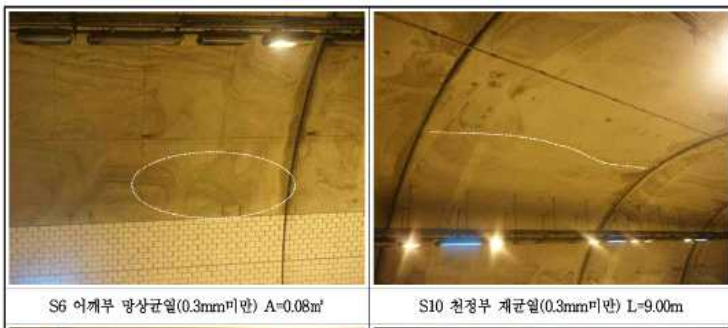
S6 어깨부 망상균열(0.3mm미만) A=0.08㎡

S10 천정부 채균열(0.3mm미만) L=9.00m

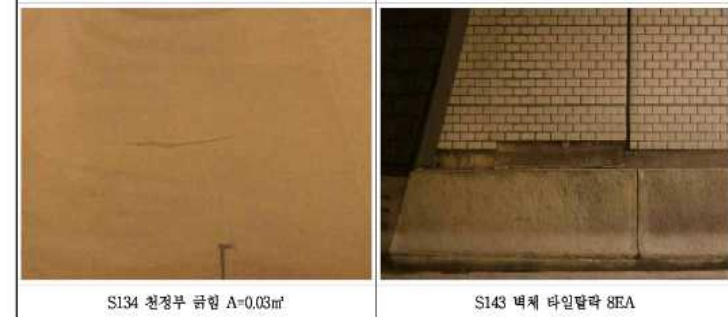
S134 천정부 균열 A=0.03㎡

S143 벽체 타일탈락 8EA

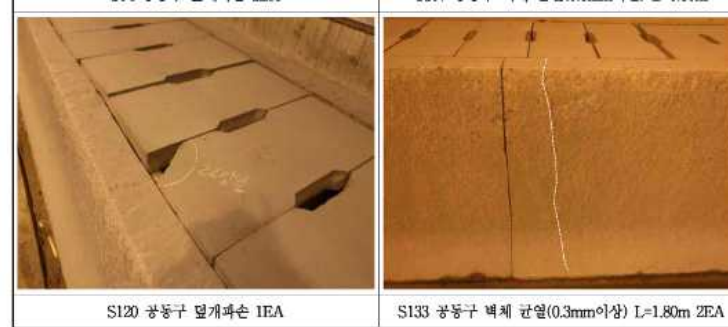
S120 공동구 덮개파손 1EA

S133 공동구 벽체 균열(0.3mm이상) L=1.80m 2EA

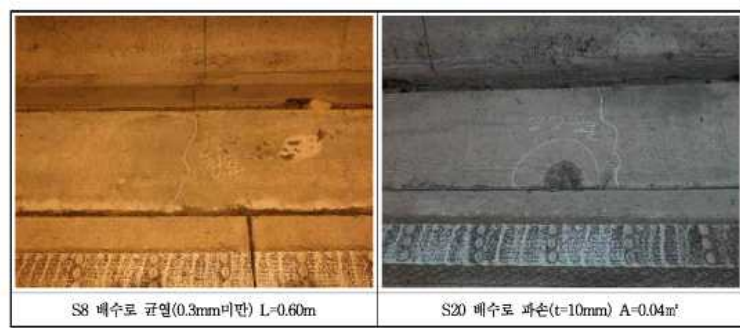
S8 배수로 균열(0.3mm미만) L=0.60m

S20 배수로 파손(t=10mm) A=0.04㎡

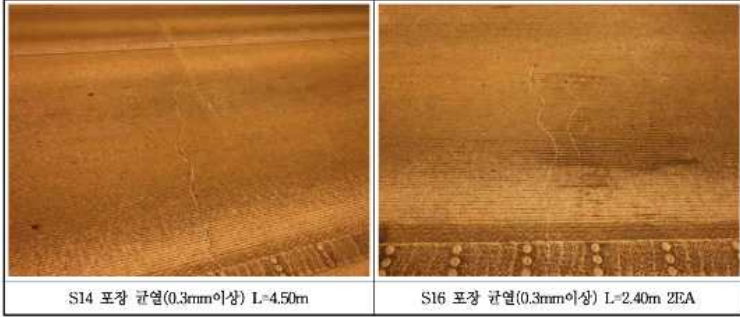
S14 포장 균열(0.3mm이상) L=4.50m

S16 포장 균열(0.3mm이상) L=2.40m 2EA

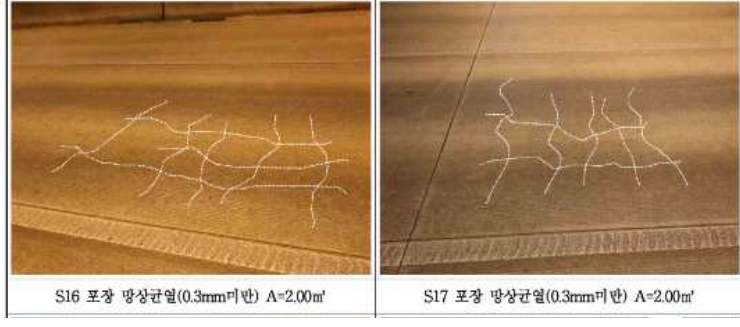
S16 포장 망상균열(0.3mm미만) A=2.00㎡

S17 포장 망상균열(0.3mm미만) A=2.00㎡

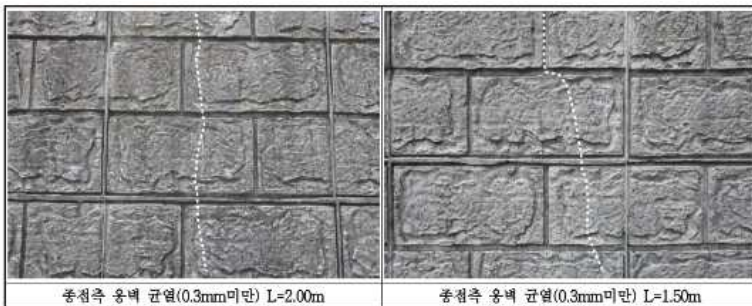
종점측 용벽 균열(0.3mm미만) L=2.00m

종점측 용벽 균열(0.3mm미만) L=1.50m

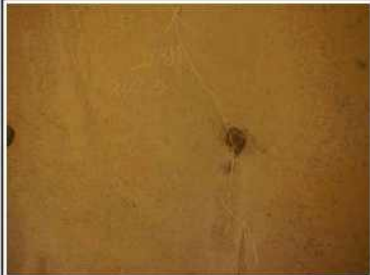
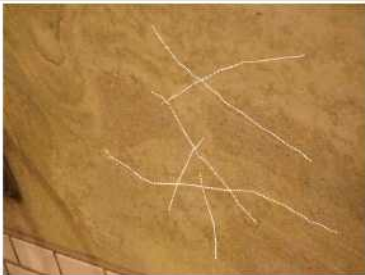
| S2 천정부 균열(0.3mm미만) L=1.50m | S6 어깨부 망상균열(0.3mm미만) A=1.05㎡ |

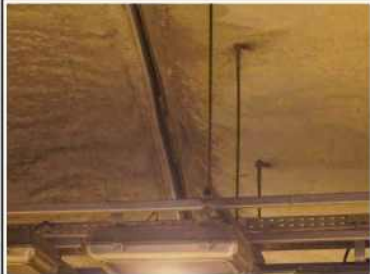
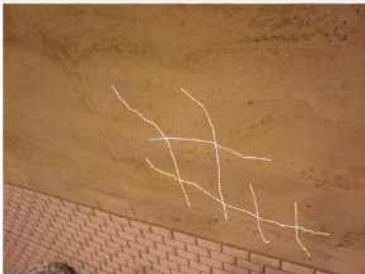
| S8 천정부 박락(t=10mm) A=0.04㎡ | S11 어깨부 망상균열(0.3mm미만) A=2.00㎡ |

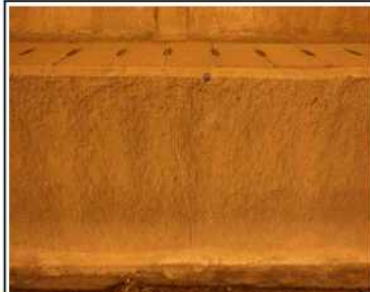
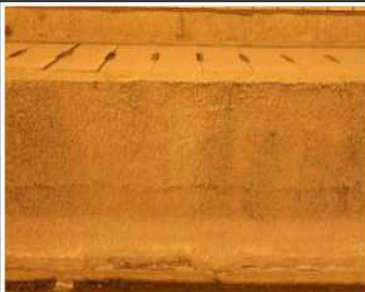
| S4 공동구 벽체 균열(0.3mm이상) L=0.90m | S14 공동구 벽체 균열(0.3mm미만) L=0.20m |

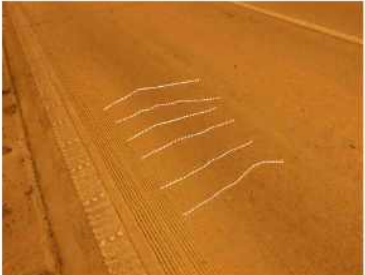
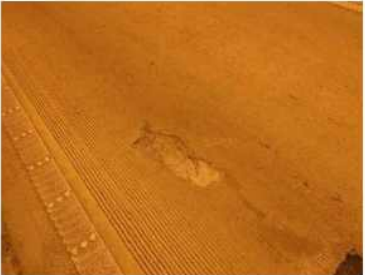
| S5 포장면 망상균열(0.3mm미만) A=27.00㎡ | S8 포장면 파손(t=20mm) A=0.24㎡ |

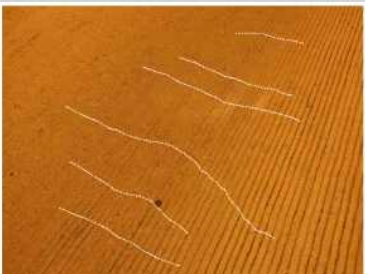
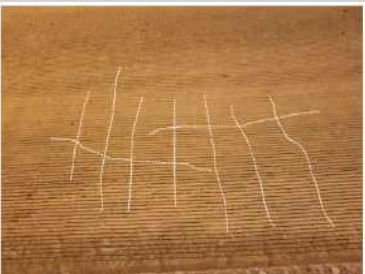
| S8 포장면 망상균열(0.3mm미만) A=18.00㎡ | S29 포장면 망상균열(0.3mm미만) A=2.50㎡ |

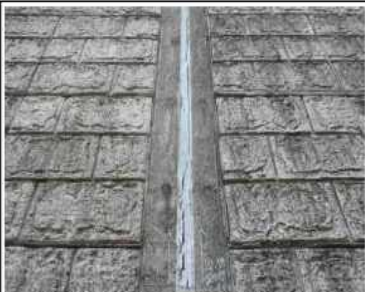
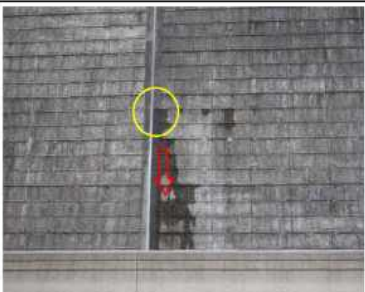
| 종점측 옹벽 실런트 열화 L=4.00m | 종점측 옹벽 조인트부 누수(A=0.01㎡) |
