# 요 약 문

## 1. 과업의 목적

## 4. 동향교

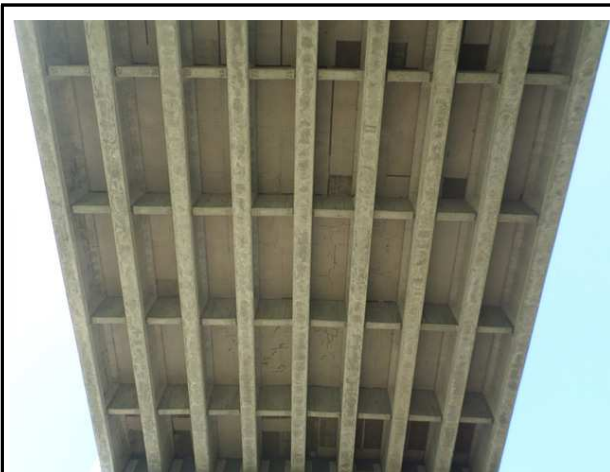
< 바닥판 전경 >

| 부 재 | | 외관조사 결과분석 |
|---|---|---|
| 상부 구조 | 바닥판 하면 | <ul style="list-style-type: none"> <li>• 바닥판 하면에 대한 외관조사 결과, 폭 0.3mm 미만 균열, 박리, 들뜸, 철근노출, 백태, 보수재 박리 등의 손상이 조사되었다.</li> <li>• 바닥판 하면에 발생한 손상에 대하여 전회 점검과 비교한 결과, 일부 손상(균열, 균열부 백태, 파손, 철근노출)에 대하여 일부 및 전반적인 보수가 실시되었으며, 공용 중 경년열화에 따른 추가 손상이 부분적으로 발생한 상태이다. 현재 발생한 손상들은 대부분 콘크리트의 재료적·시공적 요인 및 환경적인 요인에 따른 일반적인 손상으로 점검일 현재 구조적인 문제로 인한 신규 손상은 발생되지 않은 것으로 판단된다.</li> </ul> |

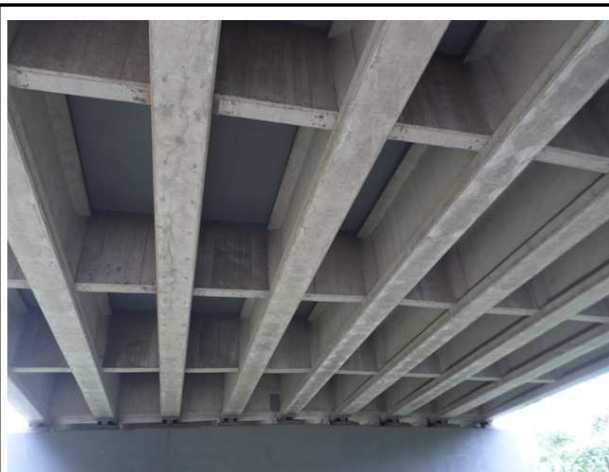
< 거더 및 가로보 전경 >

| 부 재 | | 외관조사 결과분석 |
|---|---|---|
| | 거더 및 가로보 | <ul style="list-style-type: none"> <li>• 거더 및 가로보에 대한 외관조사 결과, 폭 0.1mm 균열, 보수부 재균열, 박리, 박락, 들뜸, 백태, 재료분리 등의 손상이 조사되었다.</li> <li>• 균열의 경우 균열 폭이 경미하며, 불규칙적인 형상으로 보아 건조수축 등 콘크리트의 재료적 요인에 의한 비구조적인 균열로 판단되며, 표면처리를 통한 보수 조치가 요구된다.</li> <li>• 거더 지점부에서 주로 발생한 콘크리트 들뜸, 박락은 공용 중 교량받침 Sole Plate 녹발생으로 주변 콘크리트의 부착력 저하되면서 발생한 손상으로 녹제거 후 단면복구를 통한 유지관리가 필요하다.</li> <li>• 배수관 및 유공관 미설치 구간으로 노면수 및 우수가 반복 유입되어 박리, 시공시 다짐 및 양생미흡으로 인해 발생한 재료분리, 들뜸은 시설물의 내구성 측면에서 보수를 실시하고 보수 후에도 지속적인 점검으로 보수 부위 재손상 여부에 대하여 주의관찰을 실시하는 것이 바람직하다.</li> </ul> |

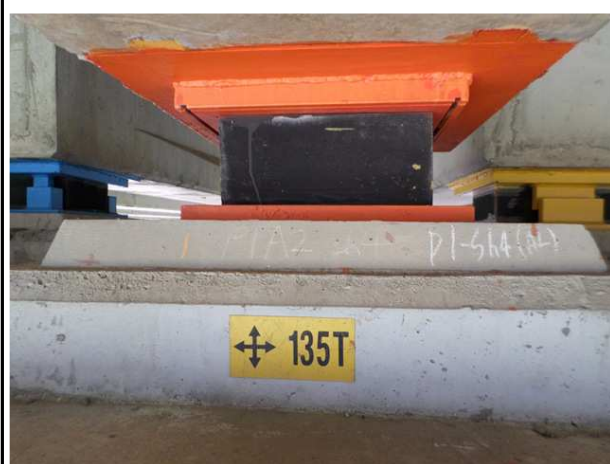
< 교량받침 전경 >

| 부 재 | | 외관조사 결과분석 |
|---|---|---|
| | 교량받침 | <ul style="list-style-type: none"> <li>• 연단거리 및 받침의 가동상태는 적정한 것으로 검토됨</li> <li>• 받침장치에 대한 외관조사 결과, 전회 점검 이후 본체 부식에 대하여 전반적인 도장보수를 실시한 것으로 확인되었으며, 금회 점검에서는 본체 도장보수 부위 재손상, 무수축물탈 및 받침콘크리트에서 폭 0.1mm 균열, 받침콘크리트 들뜸, 박락 등의 손상이 추가 조사되었다.</li> <li>• 무수축물탈 및 받침콘크리트 균열의 경우 건조수축 등에 의해 발생한 손상으로 균열 폭이 경미하며, 기능 발휘에 문제는 없으므로 주의관찰을 실시하는 것이 요구되며, 본체 부식의 경우 도장보수 시 바탕면 처리미흡 및 신축이음 하부 누수로 인해 발생한 손상으로 도장보수를 통한 보수 조치를 하는 것이 요구된다. 또한 시공시 다짐·양생미흡 및 경년열화로 인해 발생한 받침콘크리트 들뜸, 박락은 내구성 및 사용성 측면에서 단면복구를 통한 유지관리를 실시하는 것이 필요하다.</li> </ul> |

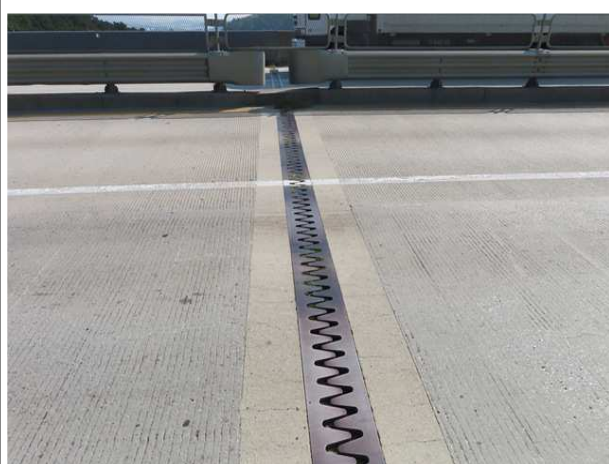
< 신축이음 전경 >

| 부 재 | | 외관조사 결과분석 |
|---|---|---|
| 기타<br>부재 | 신축<br>이음 | <ul style="list-style-type: none"> <li>• 신축이음부는 적절한 유간을 확보하고 있는 상태로 검토됨</li> <li>• 신축이음장치에 대한 외관조사 결과, 본체 부식, 유간 토사퇴적, 하부 누수, 폭 0.1~0.2mm 후타재 균열, 마모, 박리, 박락, 파손, 차수판 망실, 덮개 볼트탈락 등의 손상이 조사되었다.</li> <li>• 신축이음의 경우 A1, A2 교대 측을 제외한 P1, P3, P6, P9, P12 신축이음 하부에서 공용 중 노면수 및 우수가 반복 유입되고 있으며, 하부 부재인 교량받침 및 교각 코핑부의 손상(본체 부식, 코핑 박리, 박락, 누수흔적 등)을 초래하고 있으며, 향후 동절기 제설제 등을 포함한 노면수의 추가 유입으로 인해 손상의 진전이 가속화될 우려가 있으므로 신축이음의 기능성 및 사용성 측면에서 적정시기에 신축이음 교체를 통한 보수 조치를 실시하는 것이 바람직하다. 또한 본체 부식 및 토사퇴적, 후타재 손상, 차수판 볼트탈락, 중앙분리대측 차수판 망실의 경우 보수 시 반복되는 윤하중 및 충격으로 인해 보수재 탈락 등 보수효과가 미흡하므로 신축이음 교체 시기에 일괄 보수를 통한 유지관리를 하는 것이 요구된다.</li> </ul> |

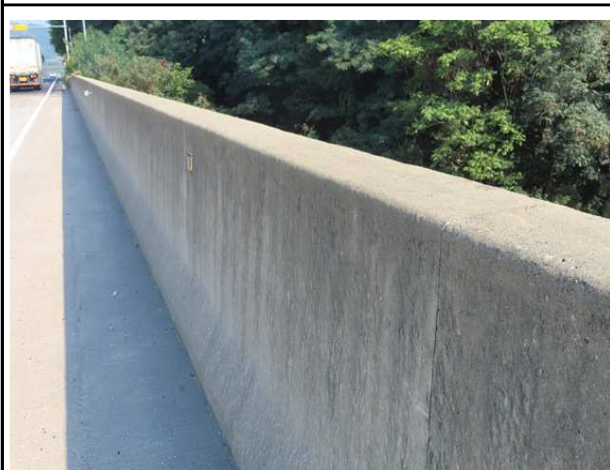
< 방호벽 전경 >

| 부 재 | | 외관조사 결과분석 |
|---|---|---|
| | 방호벽 | <ul style="list-style-type: none"> <li>• 방호벽에 대한 외관조사 결과, 폭 0.1~0.2mm 균열 및 보수부 재균열, 균열부 백태, 파손, 델리네이터 파손, 중앙분리대 난간변형 등의 손상이 조사되었다.</li> <li>• 현재 발생한 균열, 백태의 경우 건조수축 및 온도변화 등 콘크리트의 재료적인 특성에 의해 발생한 균열 부위에 공용 중 수분침투로 백태가 초래된 상태이며, 시설물의 기능성 및 미관 등을 고려하여 표면처리 보수가 필요하다.</li> <li>• 공용 중 차량충돌 등 외부충격에 의해 발생한 중앙분리대 난간변형은 기능발휘에 큰 문제는 없는 상태이므로 주의관찰을 실시하고, 파손의 경우 단면복구가 요구된다. 또한 델리네이터 파손은 재설치를 통한 유지관리를 실시하는 것이 바람직하다.</li> </ul> |

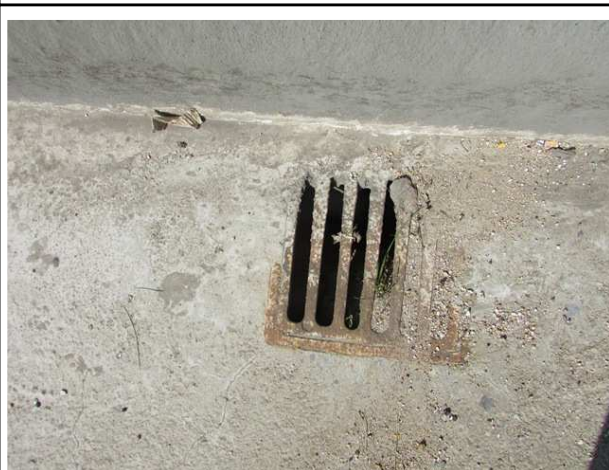
< 배수시설 전경 >

| 부 재 | | 외관조사 결과분석 |
|---|---|---|
| | 배수<br>시설 | <ul style="list-style-type: none"> <li>• 배수시설에 대한 외관조사 결과, 배수구 및 배수관 막힘, 부식, 그레이팅 망실, 배수관 미설치, 유공관 길이부족, 배수로 파손 등의 손상이 조사되었다.</li> <li>• 교면포장에 설치된 배수구의 경우 공용 중 토사 등이 퇴적되어 전구간 막혀있는 상태이며, 일부구간에서는 배수관 내부까지 토사가 퇴적되어 연결부위에 식생 및 부식을 초래하고 있는 것으로 확인되었다. 또한 점검기간 중 우천 시 배수상태를 조사한 결과, 배수 기능이 현저히 저하되어 유출량이 미미하였으며, 배수관 막힘 구간에서는 연결 부위 틈으로 노면수가 역류되고 있는 것이 관찰되었다. 향후 원활한 배수기능 확보 측면에서 주기적인 청소 및 배수관 내부 이물질 제거를 실시하는 것이 요구되며, 이 외 손상들의 경우 그레이팅 재설치, 배수관 재설치, 배수로 재설치 등의 유지관리를 실시하는 것이 바람직할 것으로 판단된다.</li> </ul> |

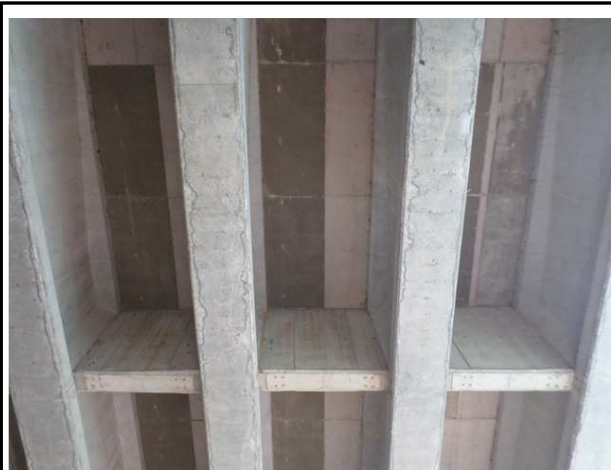
< 바닥판 전경 >

| 부 재 | | 외관조사 결과분석 |
|---|---|---|
| 상부<br>구조 | 바닥판<br>하면 | <ul style="list-style-type: none"> <li>• 바닥판 하면에 대한 외관조사 결과, 폭 0.1~0.2mm 균열, 망상균열, 균열부 백태, 파손, 종조인트 누수 및 물끓기흠 미시공 등의 손상이 조사되었다.</li> <li>• 균열의 경우 대부분 횡방향 균열 및 망상균열로 균열 폭이 경미하고, 전회 점검과 비교 시 진행성이 없는 상태인 것으로 보아 건조수축 및 온도변화 등에 의한 손상으로 판단되며, 균열부 백태는 현재 습윤기가 없는 건조한 상태로 확인되어 교면포장 방수층에는 문제는 없는 것으로 사료되므로 내구성 측면에서 표면처리를 통한 유지관리를 실시하는 것이 바람직할 것으로 판단된다. 또한 기존 신축이음 교체 시 충격 등에 의한 파손의 경우 단면복구를 실시하고, 종조인트부 구간으로 우천 시 누수가 진행되고 있으므로 물끓기흠 설치가 요구된다.</li> </ul> |

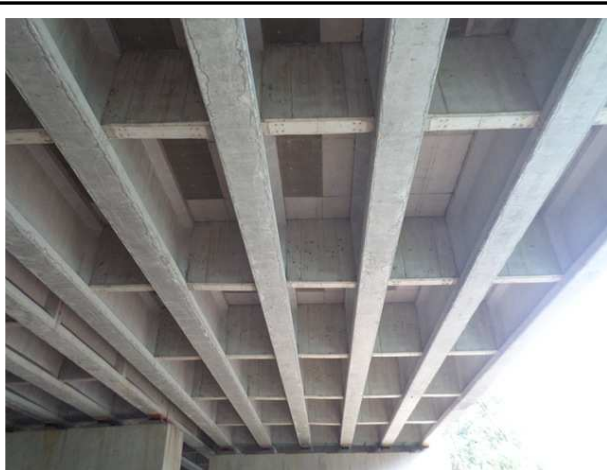
< 거더 및 가로보 전경 >

| 부 재 | | 외관조사 결과분석 |
|---|---|---|
| | 거더<br>및<br>가로보 | <ul style="list-style-type: none"> <li>• 거더 및 가로보에 대한 외관조사결과, 박리, 박락, 파손, 들뜸, 재료분리, 철근노출 등의 손상이 조사되었다.</li> <li>• 신축이음 하부로 노면수가 반복 유입되면서 박리가 발생되었으며, 교량받침 Sole Plate 녹발생에 따른 주변 콘크리트의 박락, 들뜸이 확인되었다. 또한 시공 시 외부충격으로 인해 인양홀 주변 파손이 일부 개소 조사되었으며, 다짐·양생미흡 등 시공 시 부주의로 인해 가로보 들뜸, 재료분리, 철근노출이 발생한 상태이다. 시설물의 내구성 및 사용성 측면에서 손상에 적절한 단면복구 및 방청 등을 통한 보수를 실시하는 것이 바람직하다.</li> </ul> |

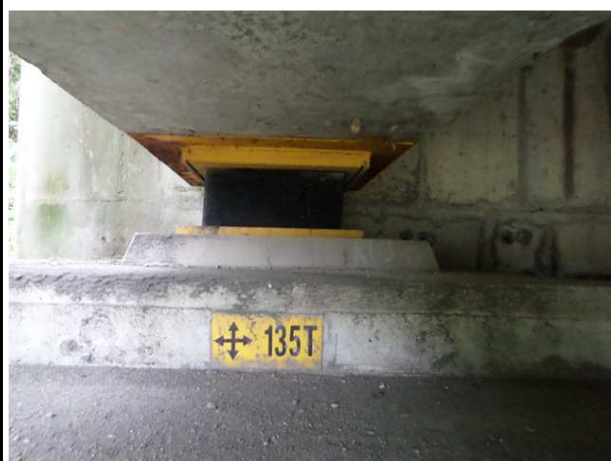
< 교량받침 전경 >

| 부 재 | | 외관조사 결과분석 |
|---|---|---|
| 교량받침 | | <ul style="list-style-type: none"> <li>• 연단거리 및 받침의 가동상태는 적절한 것으로 검토됨</li> <li>• 받침장치에 대한 외관조사결과, 본체 부식, 폭 0.1mm 무수축물탈 균열, 폭 0.2mm 받침콘크리트 균열가 조사되었다.</li> <li>• 본체 부식의 경우 공용 중 외부 우수유입 및 신축이음 하부 노면수의 반복 유입으로 인해 발생한 손상으로 바탕면 처리에 유의하여 도장보수를 실시하는 것이 바람직하며, 무수축물탈 및 받침콘크리트 균열은 건조수축 및 열팽창계수 차이에 의한 균열로 경미한 상태이므로 주의관찰을 실시하는 것이 요구된다.</li> </ul> |

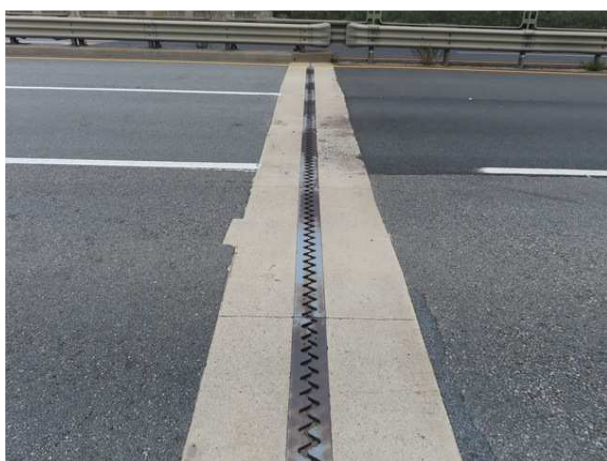
< 신축이음 전경 >

| 부 재 | | 외관조사 결과분석 |
|---|---|---|
| 기타<br>부재 | 신축<br>이음 | <ul style="list-style-type: none"> <li>• 신축이음부는 적절한 유간을 확보하고 있는 상태로 검토됨</li> <li>• 신축이음장치에 대한 외관조사 결과, 본체 유간 토사퇴적, 하부 누수, 후타재 균열, 마모, 덮개 탈락, 볼트탈락 등의 손상이 조사되었다.</li> <li>• 신축이음 하부 누수의 경우 점검기간 중 우천 시 확인한 결과, 전개소에서 누수가 확인되고 있으며, 하부 부재인 교대 및 교각, 교량받침의 손상(누수흔적, 오염, 박리, 본체 부식 등)을 초래하고 있으므로 신축이음의 기능성 및 하부 부재의 내구성 측면에서 적정시기에 신축이음 교체를 통한 보수 조치가 요구된다.</li> <li>• 본체 유간 내에 퇴적된 토사퇴적의 경우 주기적인 청소를 실시하는 것이 필요하며, 후타재 균열, 마모의 경우 신축이음 교체 시기에 일괄보수를 실시하는 것이 바람직하다. 또한 차수판 덮개 탈락, 볼트탈락은 재설치 및 재체결을 통한 유지관리를 실시하는 것이 바람직하다.</li> </ul> |

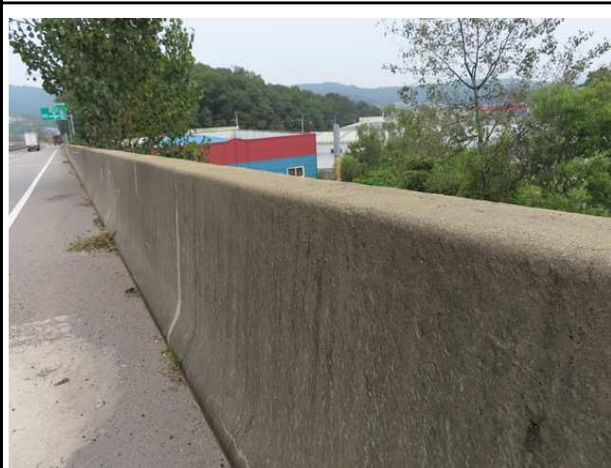
< 방호벽 전경 >

| 부 재 | | 외관조사 결과분석 |
|---|---|---|
| | 방호벽 | <ul style="list-style-type: none"> <li>• 방호벽에 대한 외관조사 결과, 폭 0.1~0.2mm 균열 및 보수부 재균열, 균열부 백태, 들뜸, 파손, 델리네이터 파손, 교각명판 탈락 등의 손상이 조사되었다. 전회 점검 이후 손상의 진전 및 확대 여부는 없었으나, 기존 보수 부위의 몰탈 들뜸이 추가 조사되었다.</li> <li>• 시공초기 건조수축 및 온도변화, 보수재 열화, 균열부 수분침투에 따른 균열, 백태의 경우 표면처리를 실시하고, 공용 중 차량충돌 등 외부 충격 및 앵커볼트 설치미흡 등에 따른 들뜸, 파손은 시설물의 기능성 및 미관 등을 고려하여 단면복구를 통한 보수 조치를 하는 것이 요구된다. 또한 외부충격 및 설치미흡으로 인한 델리네이터 파손, 교각명판 탈락 구간의 경우 사용성 측면에서 재설치 등의 정비 조치를 하는 것이 바람직하다.</li> </ul> |

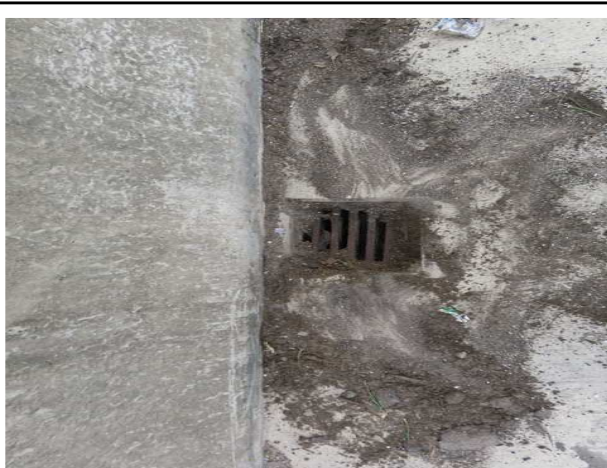
< 배수시설 전경 >

| 부 재 | | 외관조사 결과분석 |
|---|---|---|
| | 배수<br>시설 | <ul style="list-style-type: none"> <li>• 배수시설에 대한 외관조사 결과, 배수구 및 배수관 막힘, 그레이팅 망실, 배수관 길이부족, 배수로 침하 등의 손상이 조사되었다.</li> <li>• 점검일 현재 배수 집수구 주변으로 토사 등이 다량 퇴적되어 대부분 막혀 있으므로 주기적인 청소를 실시하여야 하며, P6 배수관 막힘의 경우 우천 시 연결 부위로 역류하면서 부식을 초래하고 있으므로 고압청소를 통한 유지관리를 실시하는 것이 바람직하다. 또한 그레이팅 망실은 토사퇴적을 가속화 시키고 있으므로 재설치가 필요하며, 배수관 길이부족의 경우 주변 부재의 손상을 초래할 수 있으므로 연결시공을 통한 정비 조치가 요구된다. A2측 교대 법면에 설치된 배수로 하부 토사유실로 인해 발생된 배수로 침하의 경우 원활한 배수 기능 확보 측면에서 배수로 재설치를 실시하는 것이 바람직하다.</li> </ul> |

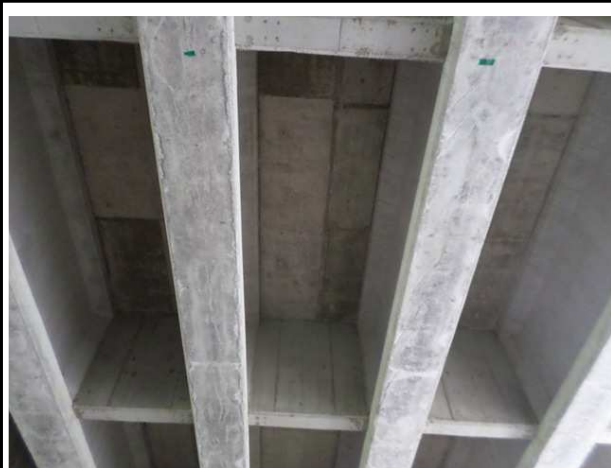
< 바닥판 전경 >

| 부 재 | | 외관조사 결과분석 |
|---|---|---|
| 상부 구조 | 바닥판 하면 | <ul style="list-style-type: none"> <li>• 바닥판 하면에 대한 외관조사결과, 폭 0.1~0.2mm 균열, 망상균열, 균열부백태, 그을음, 파손, 종조인트 누수 및 물끓기흠 미시공 등의 손상 및 결함이 조사되었다.</li> <li>• 균열의 경우 균열 폭이 경미한 상태이며, 전회 점검과 비교 시 균열 폭 및 길이의 진전 여부는 없는 것으로 보아 건조수축 및 온도변화 등 콘크리트의 재료적인 특성에 의한 비구조적인 균열로 판단되며, 국부적으로 수분접촉에 따른 균열 부위 백태가 확인되었으나, 점검일 현재 건조한 상태로 관찰되어 교면 방수층에는 문제가 없는 것으로 판단된다. 기 발생한 손상에 대하여 내구성 측면에서 표면처리 보수를 실시하고, 외부 충격에 의한 파손은 단면복구, 종조인트 누수구간은 물끓기흠 설치를 통한 유지관리를 실시하는 것이 요구된다. 또한 그을음의 경우 교량 주변에 위치한 인가에서 인위적으로 불을 피워 발생한 것으로 콘크리트 표면에 생긴 그을음으로 보수 보다는 주의관찰 및 화재 경고 등의 조치를 하는 것이 바람직할 것으로 판단된다.</li> </ul> |

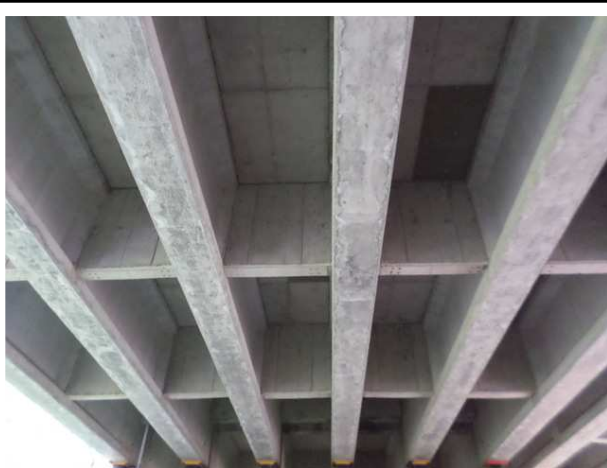
< 거더 및 가로보 전경 >

| 부 재 | | 외관조사 결과분석 |
|---|---|---|
| | 거더 및 가로보 | <ul style="list-style-type: none"> <li>• 거더 및 가로보에 대한 외관조사결과, 폭 0.1mm 균열, 박리, 박락, 파손, 들뜸, 철근노출 등의 손상이 발생한 상태이다.</li> <li>• 현재 발생한 손상들은 대부분 콘크리트의 재료적인 특성 및 시공 시 부주의(다짐·양생미흡 등), 신축이음 하부 노면수 반복 유입 등에 의한 손상으로 시설물의 내구성 및 사용성 측면에서 표면처리 및 단면복구, 방청 등의 보수 조치를 실시하는 것이 바람직하다.</li> </ul> |

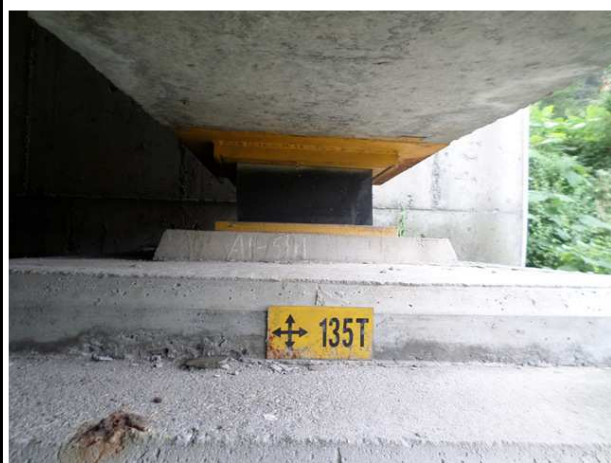
< 교량받침 전경 >

| 부 재 | | 외관조사 결과분석 |
|---|---|---|
| 교량받침 | | <ul style="list-style-type: none"> <li>• 연단거리 및 받침의 가동상태는 적정한 것으로 검토됨</li> <li>• 받침장치에 대한 외관조사결과, 본체 부식, 폭 0.1mm 무수축물탈 및 받침콘크리트 균열, 받침콘크리트 단면손상(파손, 들뜸, 재료분리)이 조사되었다.</li> <li>• 본체 부식은 공용 중 외부 우수 및 신축이음 하부로 노면수가 반복 유입되면서 발생한 손상으로 장기적인 사용성 확보 측면에서 바탕면 처리 후 도장보수를 통한 유지관리가 필요하며, 받침콘크리트 단면손상은 외부 충격, 신축이음 하부 누수 등 경년열화에 따른 손상으로 내구성 측면에서 단면복구를 실시하는 것이 요구된다. 또한 건조수축 및 열팽창계수 차이 등에 따른 무수축물탈 및 받침콘크리트 균열은 균열 폭이 경미하며, 받침의 기능 발휘에 문제가 되지 않으므로 보수 보다는 주의관찰을 실시하는 것이 적절하다.</li> </ul> |

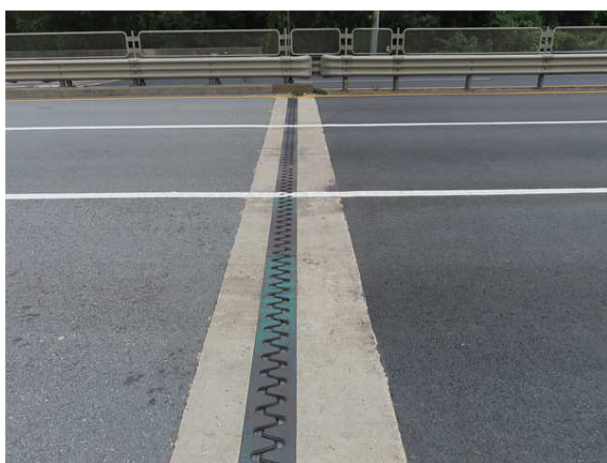
< 신축이음 전경 >

| 부 재 | | 외관조사 결과분석 |
|---|---|---|
| 기타<br>부재 | 신축<br>이음 | <ul style="list-style-type: none"> <li>• 신축이음부는 적절한 유간을 확보하고 있는 상태로 검토됨</li> <li>• 신축이음장치에 대한 외관조사결과, 본체 유간 토사퇴적, 하부 누수, 폭 0.1~0.2mm 후타재 균열, 망상균열, 박리, 차수판 덮개 볼트탈락 등의 손상이 조사되었다.</li> <li>• 본체 유간 내에 토사가 다량 퇴적되어 동·하절기 온도변화에 따른 유간 변화를 간섭하고 있으므로 주기적인 청소를 실시하는 것이 요구되며, 신축이음장치 전구 간 하부에서 누수가 되어 하부 부재인 교대 및 교각, 교량받침의 손상(콘크리트 박리, 오염, 본체 부식 등)을 초래하고 있으며, 향후 동절기 제설제를 포함한 노면수가 추가 유입될 경우 손상이 가속화될 우려가 있으므로 적정시기에 교체 보수를 통한 유지관리를 실시하는 것이 요구된다. 이 외 후타재 손상은 신축이음 교체시기에 일괄보수를 하는 것이 바람직하며, 차수판 덮개 볼트탈락은 기능성 측면에서 재체결이 필요하다.</li> </ul> |

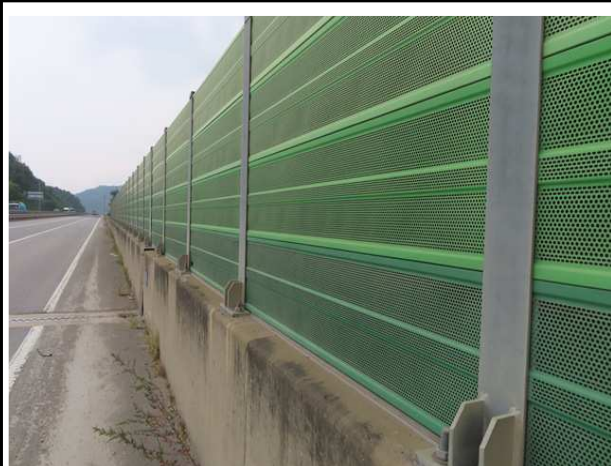
< 방호벽 전경 >

| 부 재 | | 외관조사 결과분석 |
|---|---|---|
| | 방호벽 | <ul style="list-style-type: none"> <li>• 방호벽에 대한 외관조사결과, 폭 0.1~0.2mm 균열 및 보수부 재균열, 백태, 망상균열, 보수부 들뜸, 박리, 철근노출, 파손, 층분리, 텔리네이터 파손, 방음판 파손 등의 손상이 조사되었다.</li> <li>• 방호벽에 발생된 손상 및 결함은 대부분 콘크리트의 재료적, 시공적 요인 및 공용 중 외부충격, 경년열화 등에 의한 비구조적인 손상으로 표면처리 및 단면복구, 재설치를 통한 유지관리를 실시하는 것이 바람직하며, 방음판 파손의 경우 손상의 정도가 경미한 상태이므로 보수 보다는 주의관찰이 요구된다.</li> </ul> |

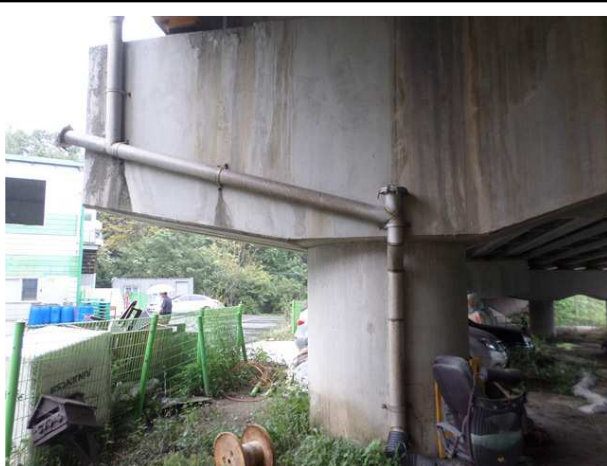
< 배수시설 전경 >

| 부 재 | | 외관조사 결과분석 |
|---|---|---|
| | 배수<br>시설 | <ul style="list-style-type: none"> <li>• 배수시설에 대한 외관조사결과, 배수구 막힘, 배수관 및 유공관 길이부족, 배수관 부식, 도수로 파손 및 공동 등의 손상이 조사되었다.</li> <li>• 현재 발생된 손상들은 시공미흡 및 공용 중 발생된 손상으로 원활한 배수기능 확보 측면에서 주기적인 청소 및 배수관 재설치를 통한 유지관리가 요구된다. 또한 배수관 부식의 경우 기능 발휘에 문제는 없으므로 주의관찰을 실시하고, A2 교대 법면에 설치된 도수로 파손 부위로 노면수 및 우수가 반복 유입되면서 법면 내부의 토사유실, 뒷채움 콘크리트 침하, 공동 등을 초래하고 있으므로 재설치를 실시하는 것이 바람직하다.</li> </ul> |
