# 남태령지하차도

## 정밀안전진단용역 보고회의

2023. 07

과업명 2023년 시설물안전법 대상 시설물 정밀안전진단 용역(남태령지하차도)

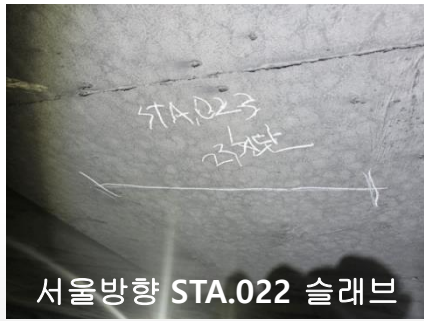
서울방향 STA.022 슬래브

현황 : 균열( $Cw=0.2mm$ )

원인 : 건조수축

대책 : 표면처리

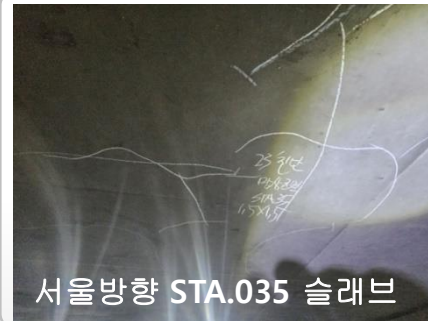
서울방향 STA.035 슬래브

현황 : 망상균열

원인 : 건조수축

대책 : 표면처리

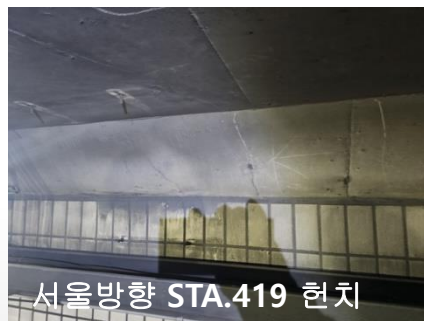
서울방향 STA.419 현치

현황 : 균열( $Cw=0.2mm$ )

원인 : 건조수축

대책 : 표면처리

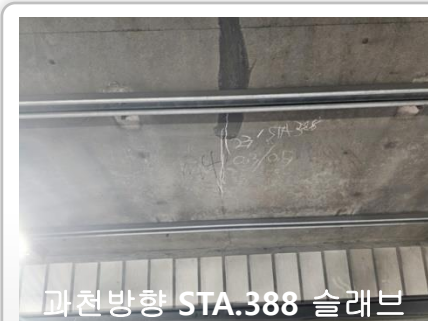
과천방향 STA.388 슬래브

현황 : 균열( $Cw=0.3mm$ )

원인 : 건조수축

대책 : 주입보수

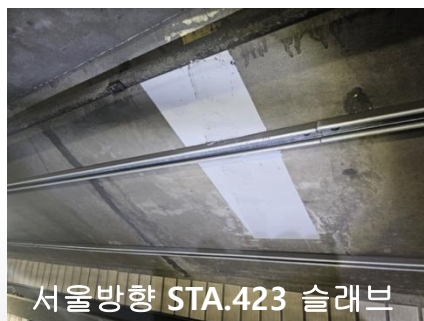
서울방향 STA.423 슬래브

현황 : 균열( $Cw=0.3mm$ )

보수부 양호

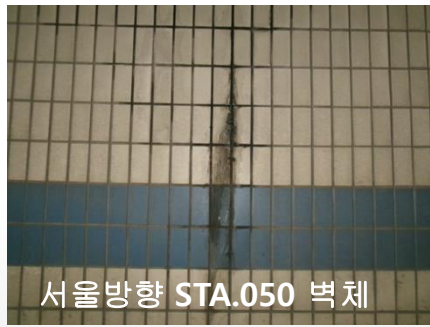
서울방향 STA.050 벽체

현황 : 누수(스며있음)  
원인 : 우수유입  
대책 : 지수보수

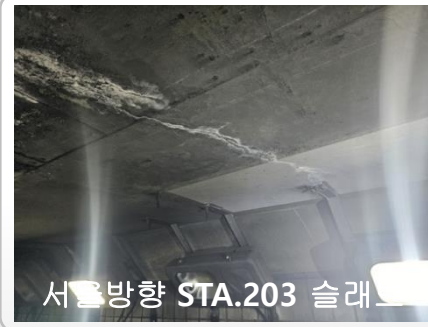
서울방향 STA.203 슬래브

현황 : 균열부백태  
원인 : 우수유입  
대책 : 표면처리

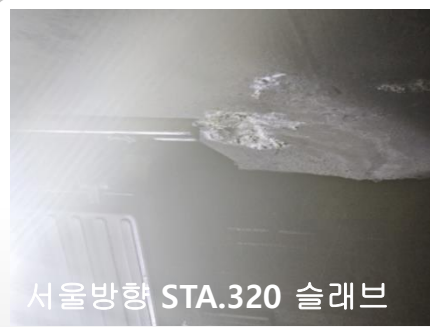
서울방향 STA.320 슬래브

현황 : 누수(떨어짐)  
원인 : 우수유입  
대책 : 지수보수

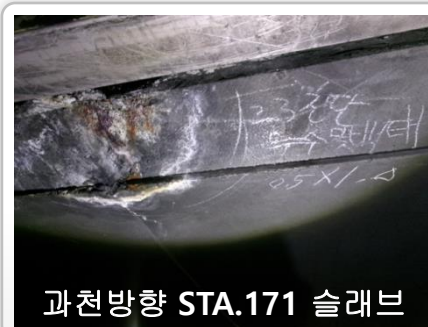
과천방향 STA.171 슬래브

현황 : 백태, 누수(떨어짐)  
원인 : 우수유입  
대책 : 지수보수

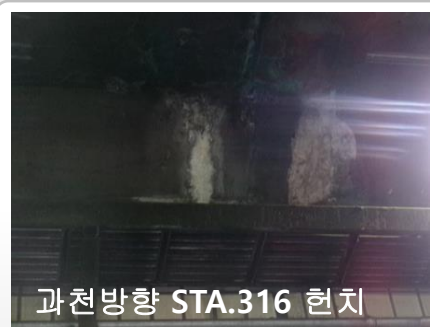
과천방향 STA.316 현치

현황 : 백태  
원인 : 우수유입  
대책 : 표면처리

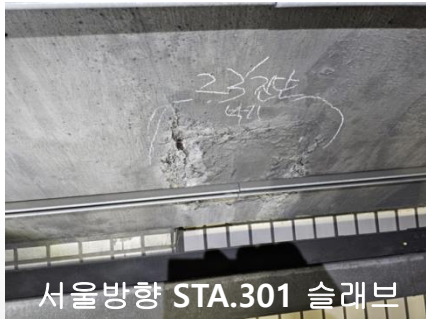
서울방향 STA.301 슬래브

현황 : 박리  
원인 : 시공미흡  
대책 : 단면보수

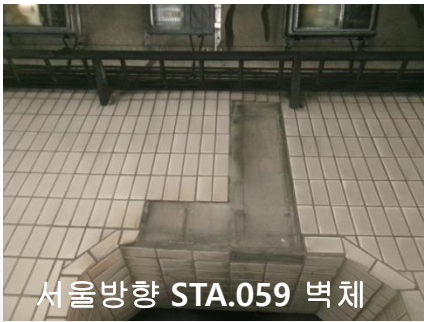
서울방향 STA.059 벽체

현황 : 타일탈락  
원인 : 시공미흡,  
부착강도저하  
대책 : 재설치

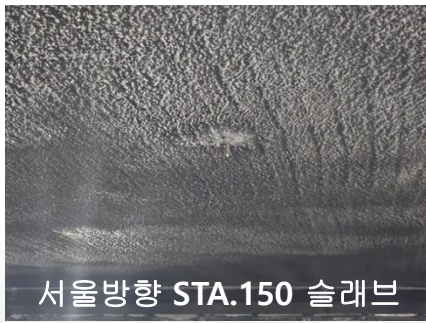
현황 : 누수(떨어짐)  
원인 : 우수유입  
대책 : 누수보수

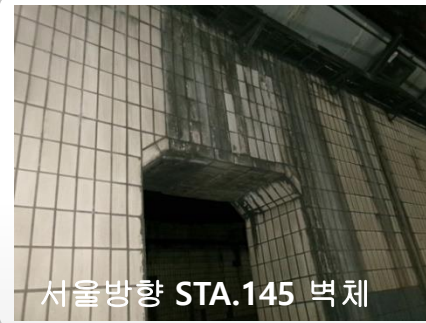
현황 : 백태(누수흔적)  
원인 : 우수유입  
대책 : 표면처리

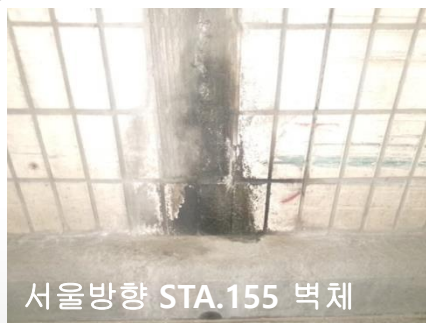
현황 : 누수(스며있음)  
원인 : 우수유입  
대책 : 누수보수

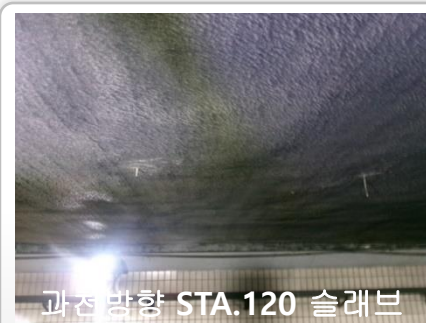
현황 : 누수(떨어짐)  
원인 : 우수유입  
대책 : 지수보수

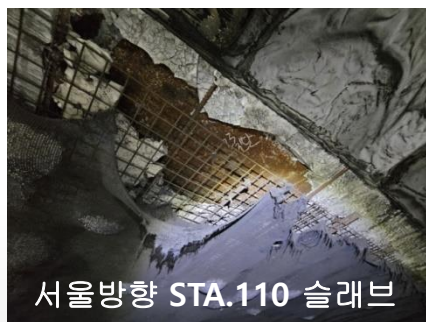
현황 : 보수불량  
원인 : 보수미흡  
대책 : 누수보수

- ❖ 우수 및 하천수가 플레이트 결합부, 콘크리트 공극부 등을 통해 유출되는 것으로 추정됨
- ❖ 동지수판, 단열폼 등의 설치로 인해 현재 강관의 상태 조사 불가
- ❖ 서울방향 STA.110~120 구간 보수불량(방수포 누출 및 찢어짐, 보수재 파손 등) 조사됨

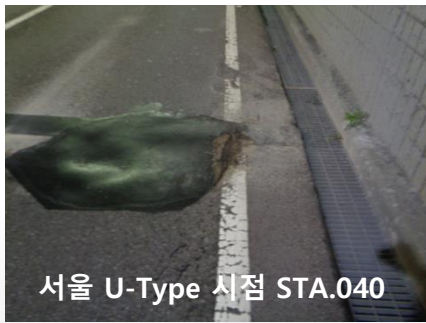
**현황 :** 포장 밀림  
**원인 :** 보수미흡, 차량통행  
**대책 :** 소파보수

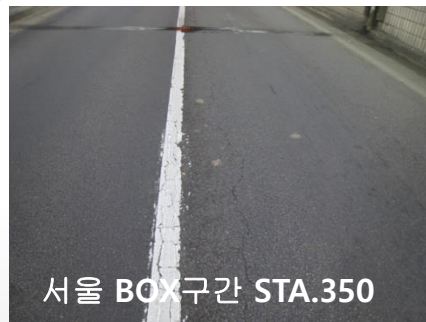
**현황 :** 포장 균열  
**원인 :** 차량윤하중 등  
**대책 :** 주의관찰

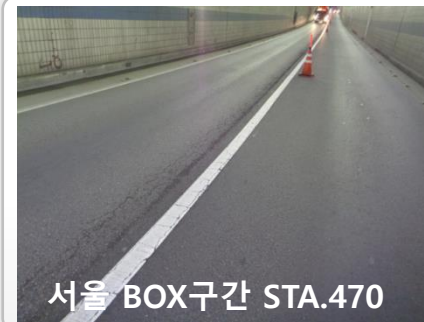
**현황 :** 포장 마모  
**원인 :** 시공미흡, 윤하중  
**대책 :** 주의관찰

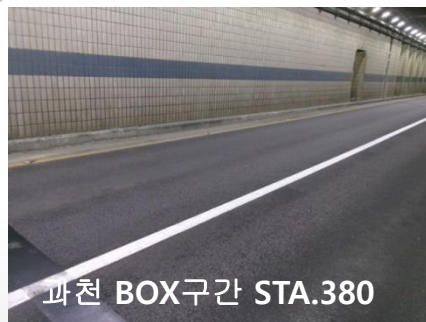
**현황 :** 포장 보수부 양호

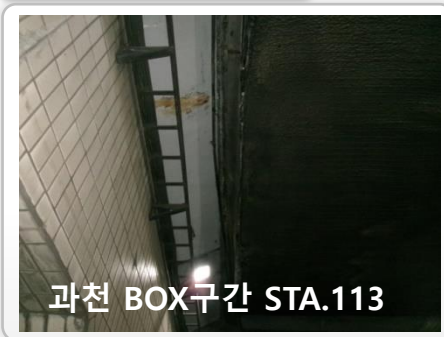
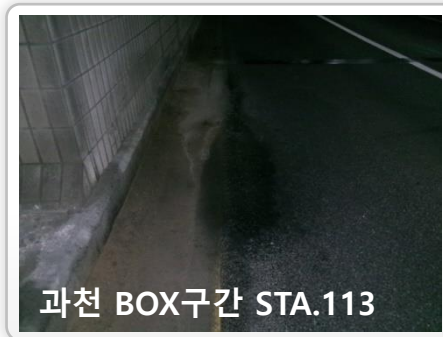
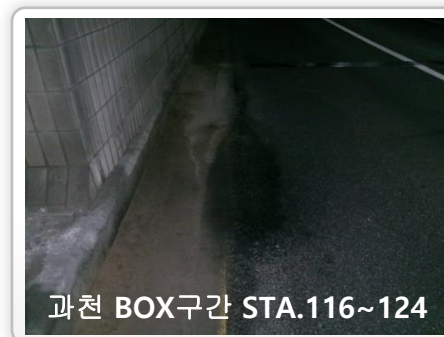
현황 : 유도배수관 누수  
원인 : 시공미흡,  
공용기간 경과 등  
대책 : 재설치

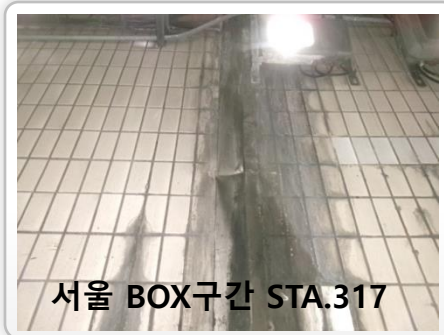
현황 : 유도배수관 변형  
원인 : 물리적충격  
대책 : 재설치

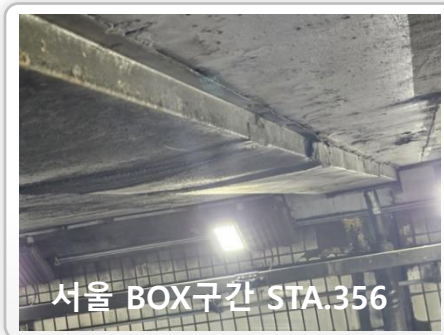
현황 : 유도배수관 변형  
원인 : 시공미흡,  
물리적충격 등  
대책 : 재설치

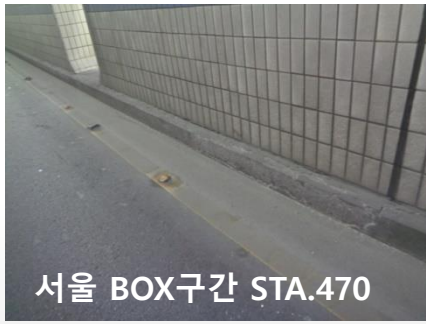
현황 : 연석 박리  
원인 : 시공미흡,  
공용기간 경과  
대책 : 단면보수

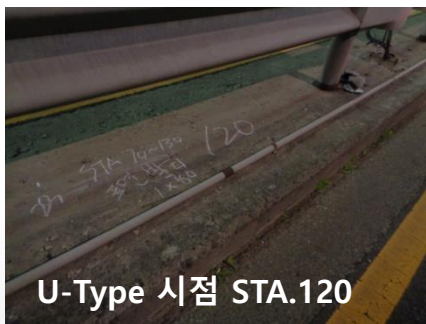
현황 : 중앙분리대 박리  
원인 : 시공미흡,  
공요기간 경과  
대책 : 단면보수

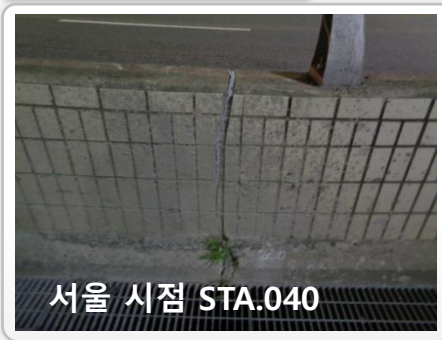
현황 : 실런트 열화  
원인 : 시공미흡,  
공용기간 경과 등  
대책 : 실런트 재설치

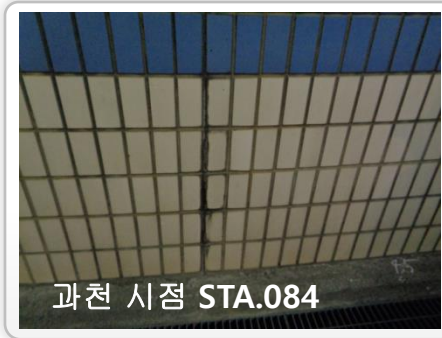
현황 : 균열부백태  
원인 : 우수유입  
대책 : 표면처리

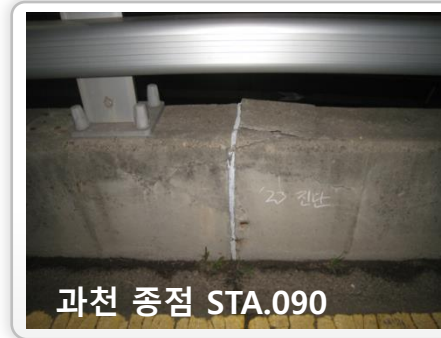
현황 : 파손  
원인 : 시공미흡  
대책 : 단면보수

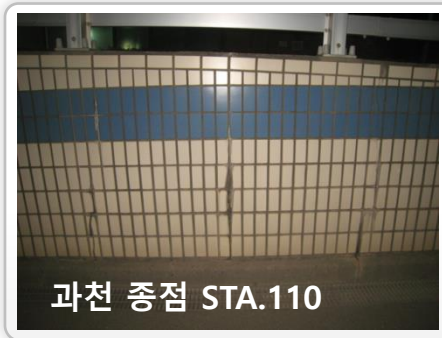
현황 : 타일균열, 백태  
원인 : 시공미흡, 우수유입  
대책 : 표면처리, 주의관찰

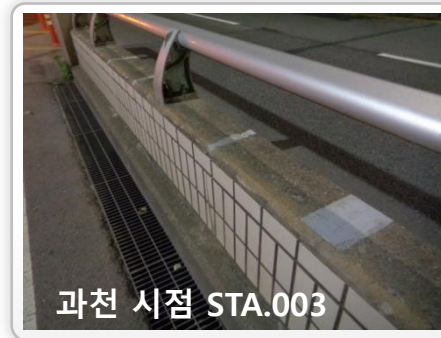
현황 : 균열 보수부 양호

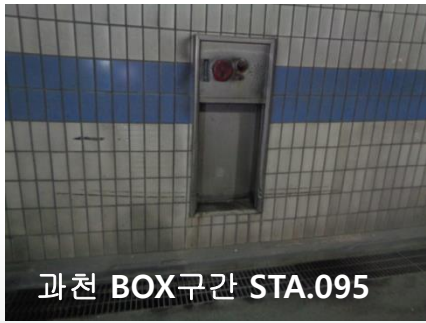
과천 BOX구간 STA.095

현황 : 소화기함 파손

원인 : 물리적 충격

대책 : 재설치

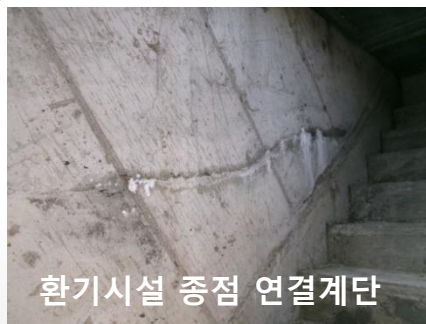
환기시설 종점 연결계단

현황 : 균열부백태

원인 : 우수유입

대책 : 표면처리

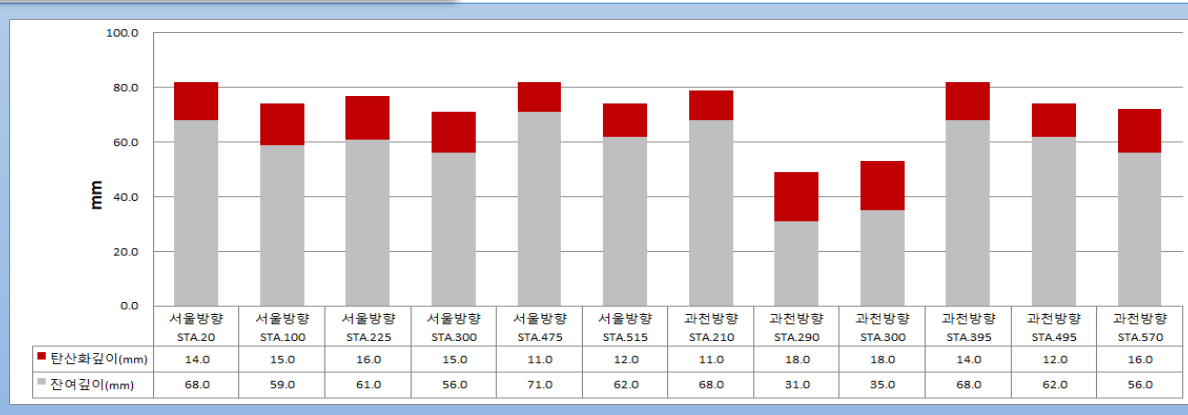
분석결과 a등급으로 분석됨.(탄산화 깊이: 11.0~18.0mm, 18년 진단: 11.0~26.0mm)

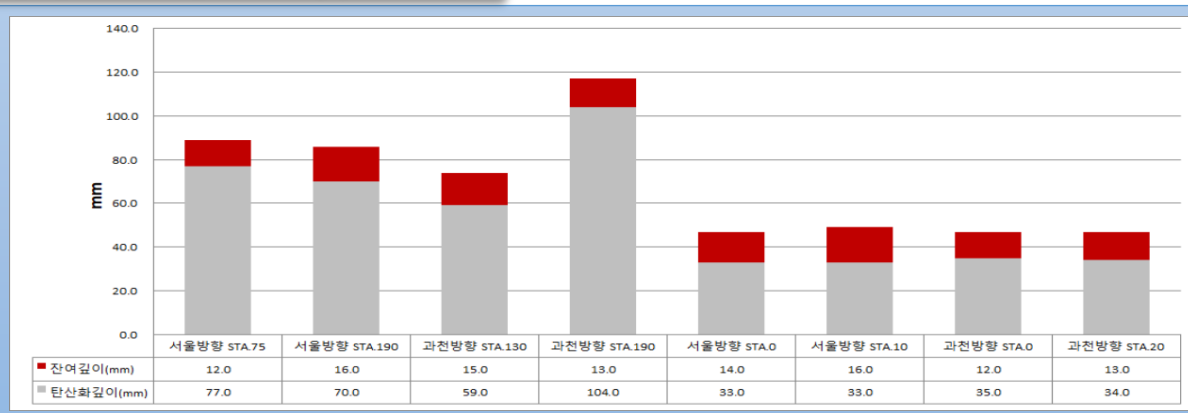
분석결과 a등급으로 분석됨.(탄산화 깊이: 12.0~16.0mm, 18년 진단: 15.0~22.0mm)

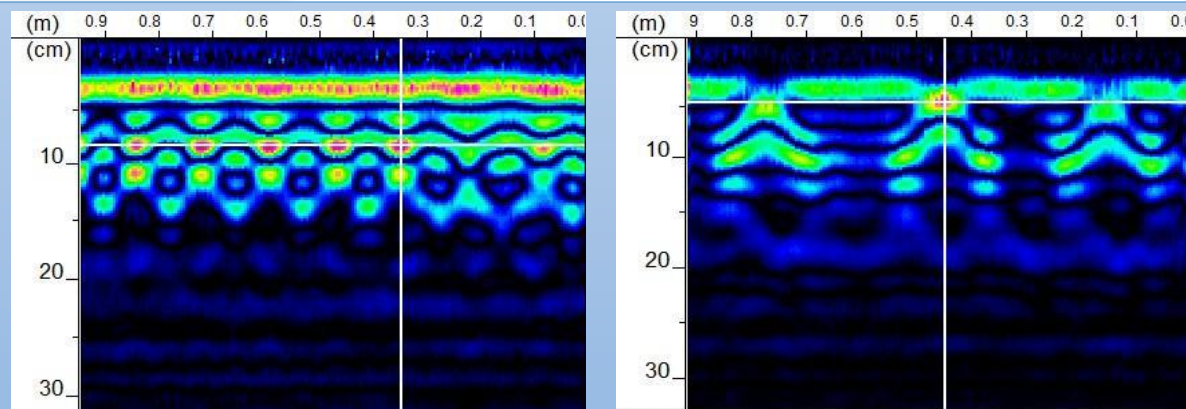
서울방향 STA.020 슬래브하면 주철근, 배력철근

● 대체적으로 설계치와 유사하나 일부 구간 배근간격과 피복두께 차이 발생.

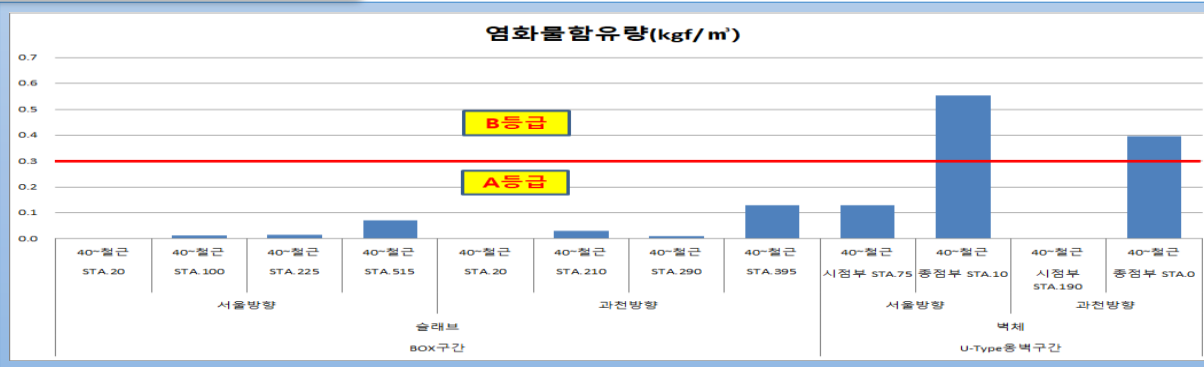
- 분석결과 BOX구간은 a등급으로 분석됨.(0.0023~0.1290kg/m³)
- 분석결과 옹벽구간은 a~b등급으로 분석됨.(0.0023~0.5544kg/m³)

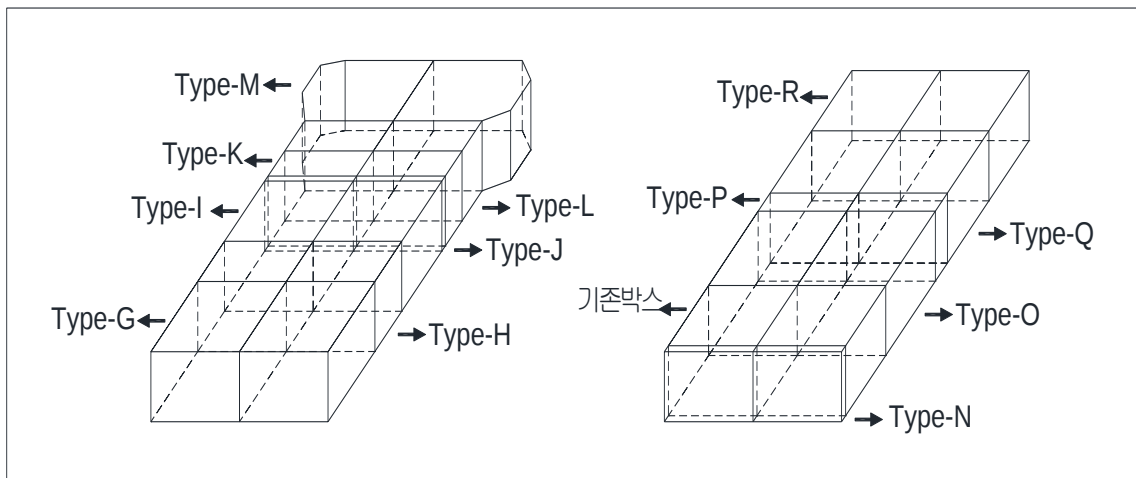
- 측정결과 일부 구간에 폭(B)은 서울방향 10~30mm, 과천방향 10~30mm, 높이(H)는 서울방향 50~100mm, 과천방향 50~110mm의 편차를 보임.
- 내부 마감재, 바닥 포장 두께 등에 의한 경미한 오차로 사료됨.

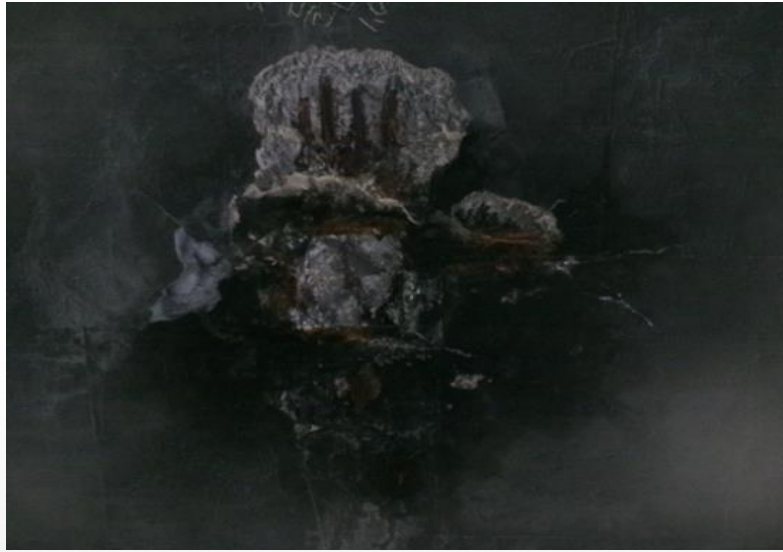
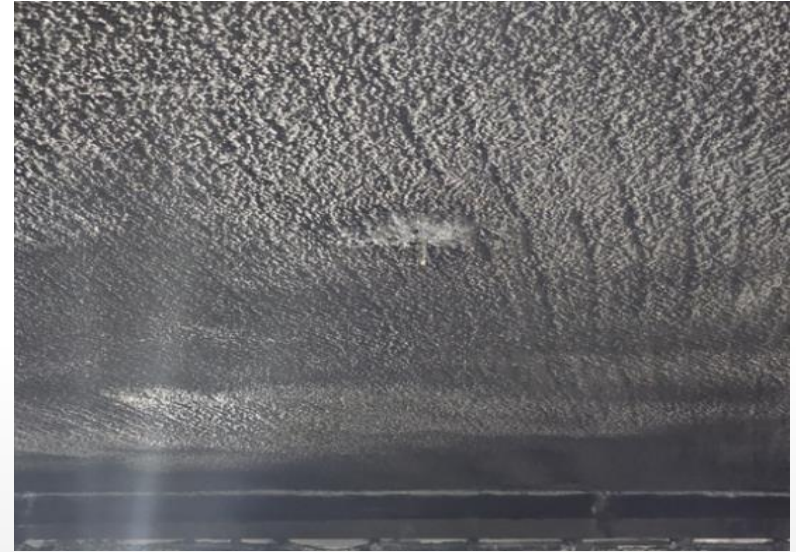
BOX  
및  
T.R.M  
구간

- ❖ 강우, 하천수 등에 따른 누수로 인해 주변 콘크리트 오염, 내부 철근 부식, 동절기 고드름 생성, 포장 빙판 발생에 따른 주행성 저하 및 주행차량 안전사고 등이 발생할 우려가 있으므로 우선적인 보수가 필요함
- ❖ 보수 전까지는 동절기 상부에 고드름이 형성되어 낙하시 주행차량의 안전사고가 발생되지 않도록 지속적인 점검 필요함

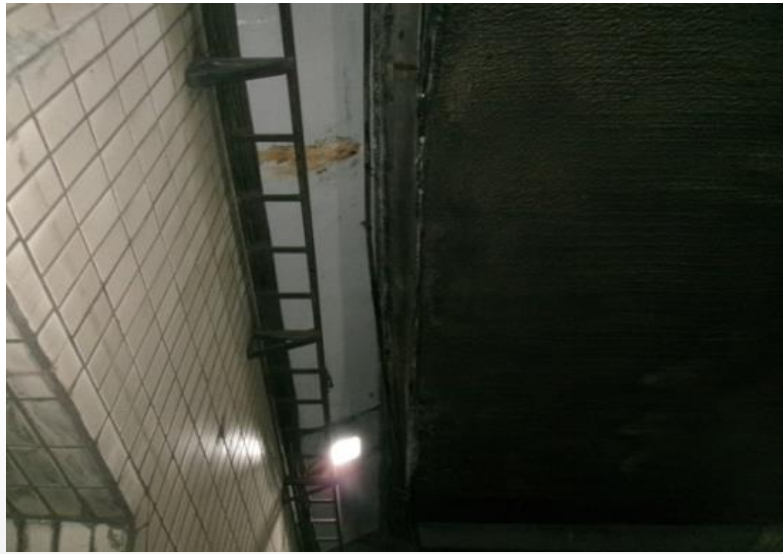
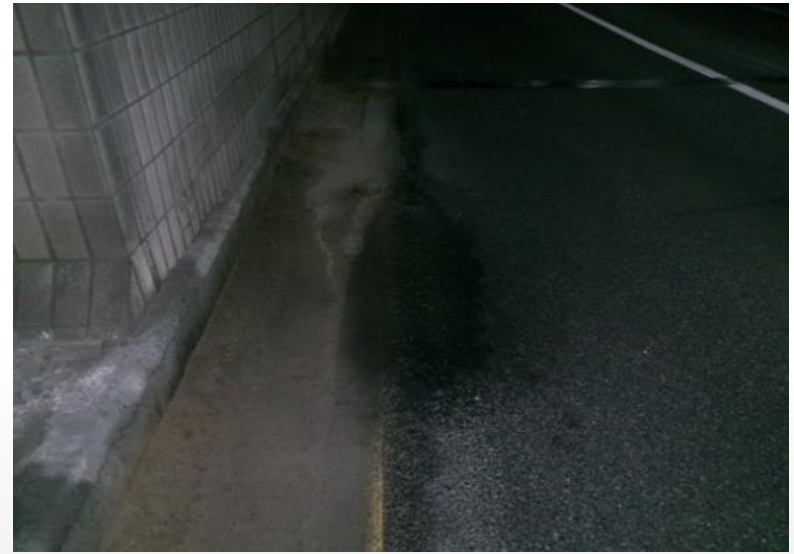
### 배수 시설

- ▣ 유도배수관 누수, 백태, 변형 등
- ❖ 물리적 충격, 공용기간 경과, 누수, 동절기 유입수 팽창 등에 의해 발생한 것으로 판단됨
- ❖ 현재 누수가 진행되고 있는 상태로 동절기 누수부위에서 고드름 형성 및 낙수 결빙으로 차량 주행성 저하 및 안전사고 발생이 우려되므로 보수가 요구됨
- ❖ 보수 전까지는 동절기 상부에 고드름이 형성되어 낙하시 주행차량의 안전사고가 발생되지 않도록 지속적인 점검 필요함

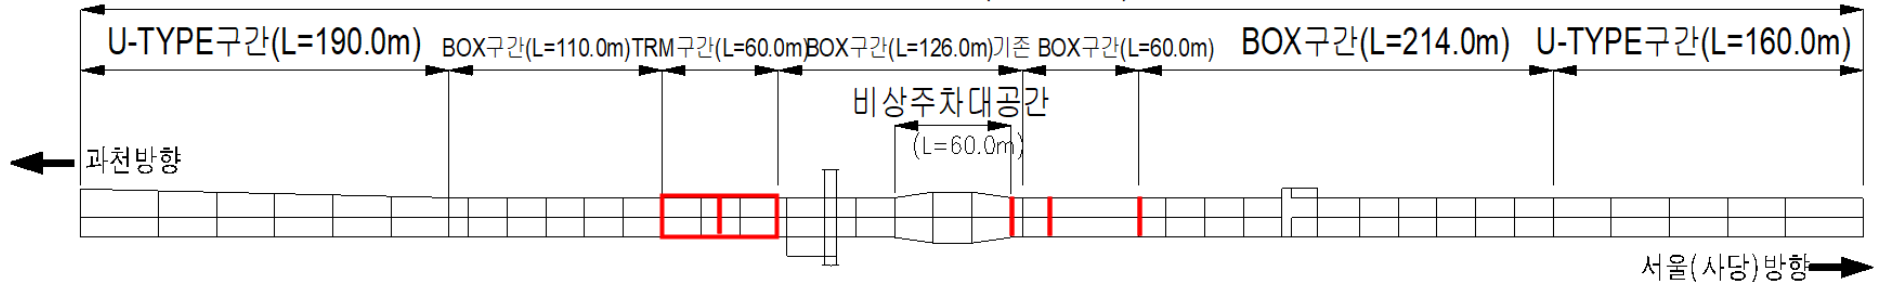
지하차도구간(L=920.0m)

- ❖ 유도배수관 일부가 내부 이물질퇴적 등에 의해 기능을 발휘하지 못하고 있는 것으로 판단됨
- ❖ 전반적으로 유도배수관 누수, 변형 등이 조사됨
- ❖ 단기적인 대책으로는 부분 재설치, 실링보수, 내부 퇴적물 청소, 장기적인 대책으로는 유도배수관 재설치가 필요할 것으로 판단됨
