# 제1장 정밀안전진단 개요

## 1.1 과업의 목적

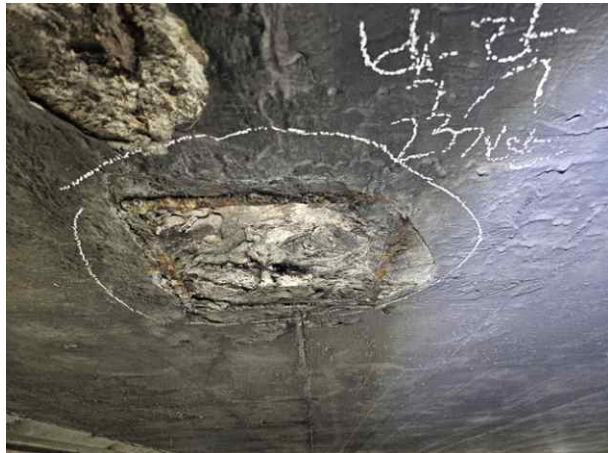
BOX내부 콘크리트 단면손상은 파손, 박리, 박락, 들뜸, 철근노출, 보수부 박리, 들뜸 등으로 슬래브, 헌치부에서 국부적으로 조사되었으며, 조사된 손상은 물리적 충격, 시공미흡, 보수미흡, 공용기간 경과, 누수에 의한 2차손상 등에 의해 발생한 것으로 판단되고 손상의 진전시 하부 낙하로 인한 차량사고를 유발할 우려가 있으므로 안전사고 방지를 위한 보수가 필요하다.

| BOX구간 서울방향 슬래브 STA.301 박리 | BOX구간 서울방향 슬래브 STA.319 박락 |

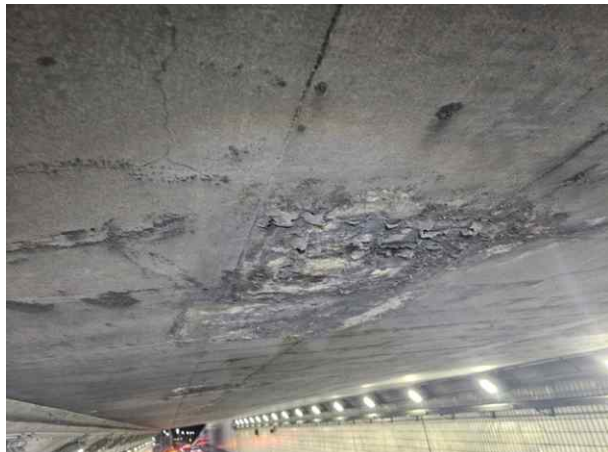
| BOX구간 서울방향 슬래브 STA.353 박리 | BOX구간 서울방향 슬래브 STA.526 박리 |

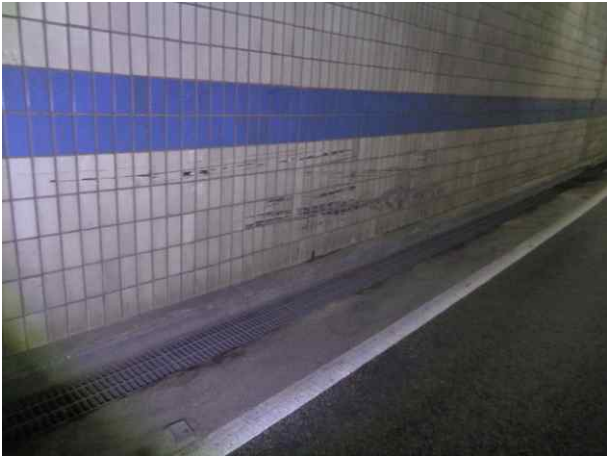
| BOX구간 과천방향 벽체 STA.103 타일파손 | BOX구간 서울방향 벽체 STA.170 타일탈락 보수 |

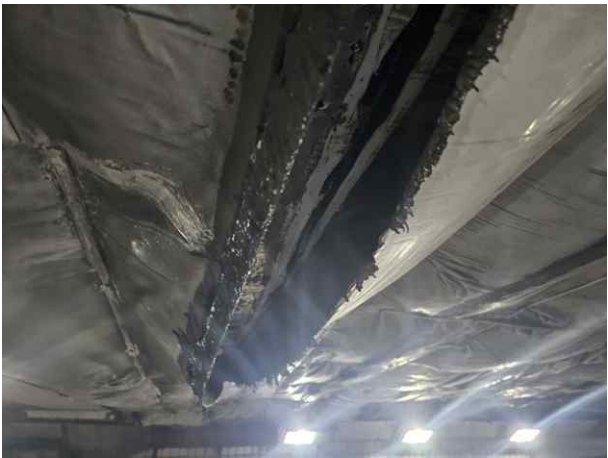
T.R.M구간에 발생된 누수 및 백태는 양재천의 하천수가 강관과 그라우팅재의 접합부로 유입되어 그라우팅재와 하부 플레이트 사이에 빈 공간에서 유로를 형성하여 하부 플레이트 결합부(용접불량부 또는 파손부)로 유출되거나 또는, 하천수가 강관 내부 콘크리트 공극부위를 통하여 용접불량 부위로 유출되고 있는 것으로 판단된다. 현재 T.R.M구간은 2014년 동지수판 및 단열폼 등의 설치로 인해 외부적으로 강관의 상태 조사가 불가하며, 공용기간 경과, 보수재 마감미흡 등에 의해 국부적인 누수가 확인되었고, 서울방향 STA.110~120m 구간은 보수불량(방수포 누출 및 찢어짐, 보수재 파손 등) 부위가 조사되었다. 조사된 손상에 의해 동절기 상부 고드름이 형성, 낙수로 인한 포장 결빙, 보수불량부 보수재 탈락에 따른 주행차량의 안전사고를 유발할 우려가 있으므로 누수보수에 대한 대책수립이 요구된다.

| BOX구간 서울방향 슬래브 STA.110 방수포 탈락 | BOX구간 서울방향 슬래브 STA.110~120 보수불량 |

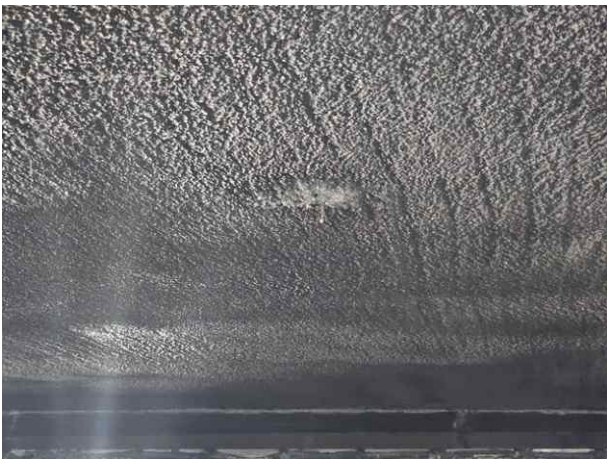
| BOX구간 서울방향 슬래브 STA.150 누수(찢어짐) | BOX구간 서울방향 슬래브 STA.170 누수(찢어짐), 백태 |

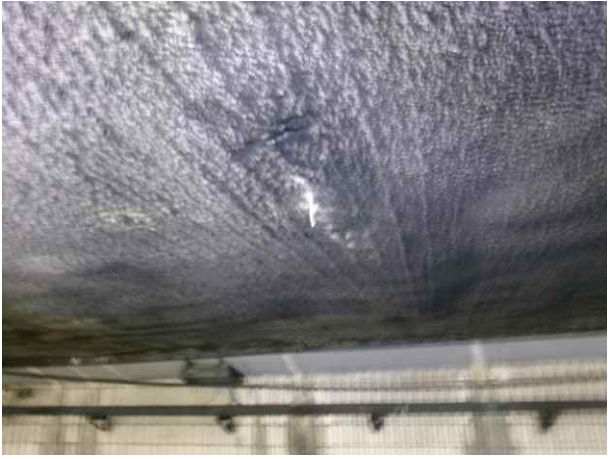
| BOX구간 과천방향 슬래브 STA.168 백태 | BOX구간 과천방향 슬래브 STA.170 백태 |

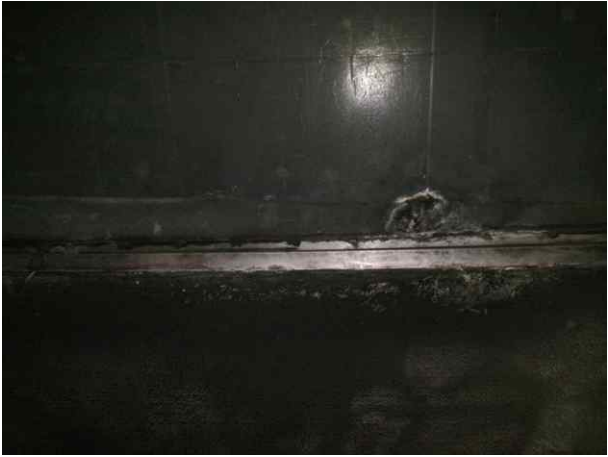
| BOX구간 과천방향 슬래브 STA.170 누수(떨어짐) | BOX구간 과천방향 벽체 STA.120 누수흔적, 백태 |

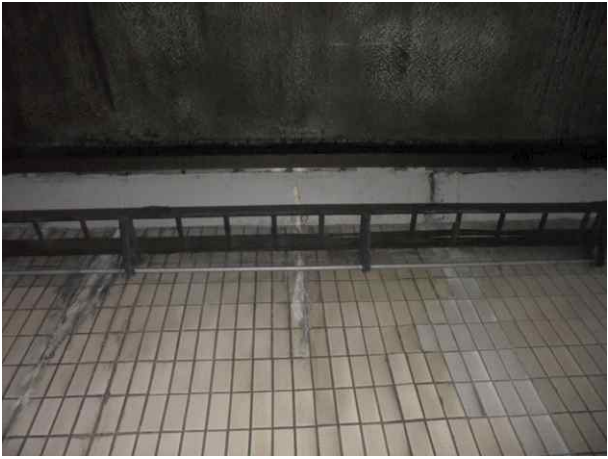
| BOX구간 과천방향 벽체 STA.158 백태 | BOX구간 과천방향 벽체 STA.170 누수흔적 |

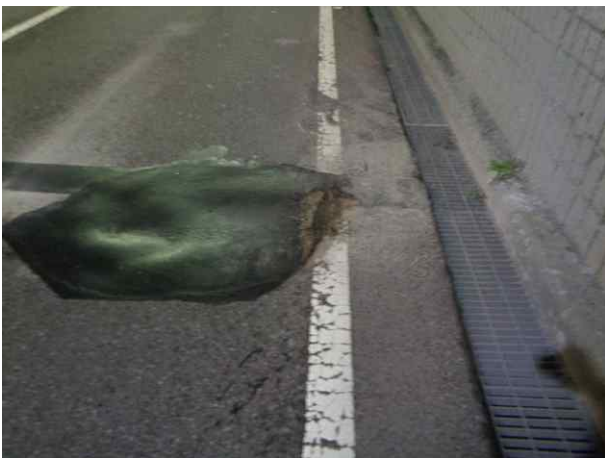
포장부 외관조사 결과 균열, 망상균열, 박리, 밀림, 탈락, 마모, 파손, 패임 등이 조사되었다. 조사된 손상은 대체적으로 미보수 구간 및 차선 중앙부, 신축이음부 주변에서 확인되었으며, 차량의 운하중 및 반복통행, 시공이음부 처리불량 등에 의한 시공미흡, 보수미흡 등에 의해 발생된 것으로 판단된다. 균열, 망상균열은 진전여부에 대한 주의관찰이 요구되며, 박리, 밀림, 탈락, 마모, 파손, 패임 등의 손상은 방치시 손상의 진전 및 2차손상이 발생될 가능성이 있고 주행차량의 안전사고 방지를 위해 아스콘 팻칭 등과 같은 소파보수를 실시하는 것이 필요하다. 이후 진전여부에 대하여 미보수구간의 포장보수에 대한 대책수립이 요구된다.

| 시점부 U-Type구간 서울방향 포장 STA.040 아스콘 밀림 | 시점부 U-Type구간 서울방향 포장 STA.190 균열 |

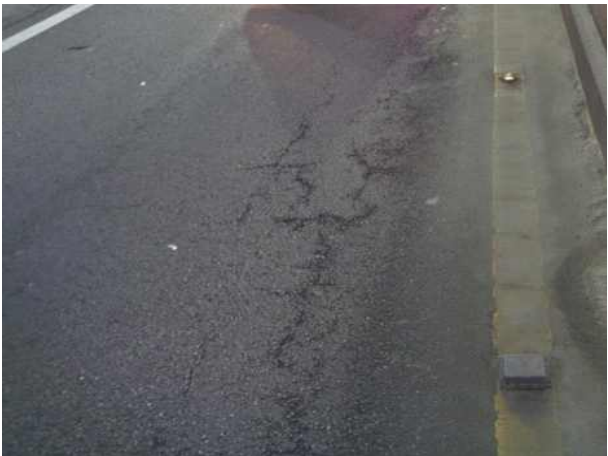
| BOX구간 서울방향 포장 STA.408 망상균열 | BOX구간 서울방향 포장 STA.470~490 포장마모 |

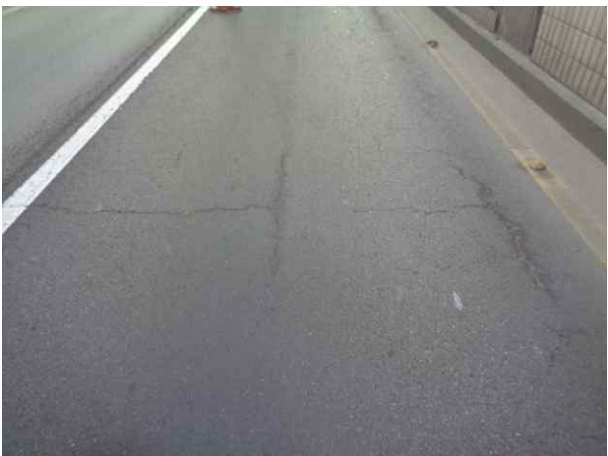
| BOX구간 서울방향 포장 STA.510 균열 | BOX구간 과천방향 포장 STA.380 패임 보수 |

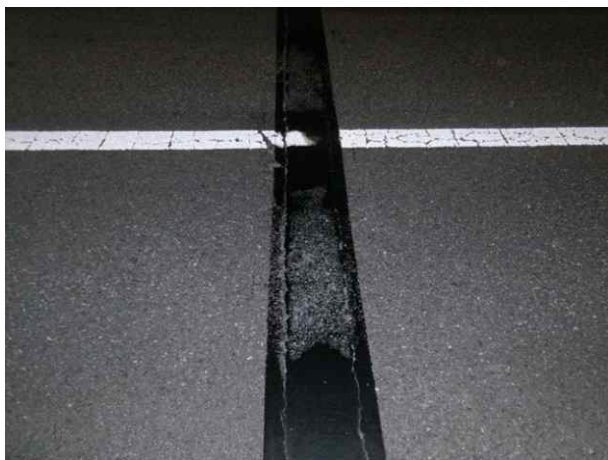
| BOX구간 서울방향 신축이음부 STA.000 조인트 박락 | BOX구간 서울방향 신축이음부 STA.292 조인트 박리 |

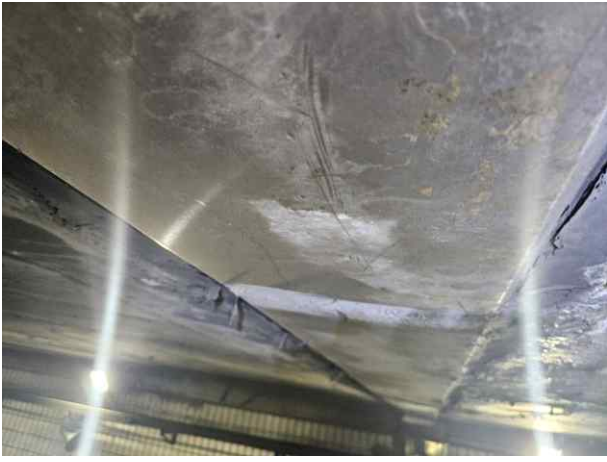
| BOX구간 서울방향 배수시설 STA.353 유도배수관 누수흔적 | BOX구간 과천방향 배수시설 STA.356 유도배수관 고정불량 |

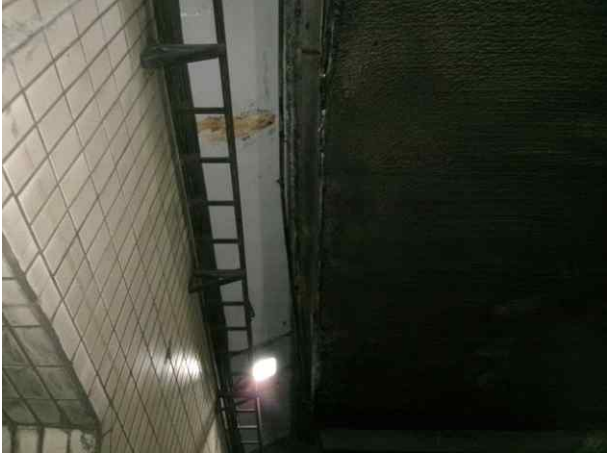
| BOX구간 과천방향 배수시설 STA.113 유도배수관 누수 | |

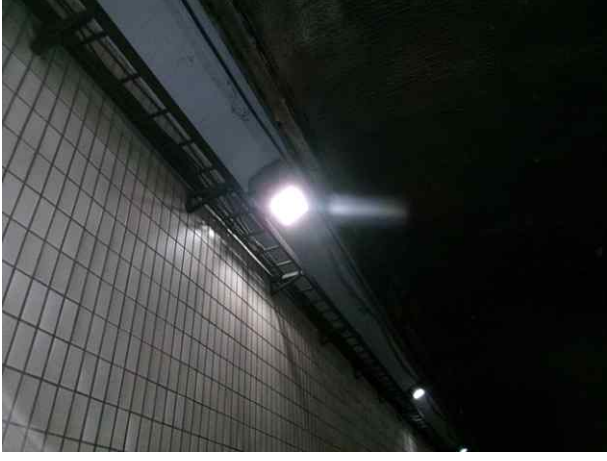
| BOX구간 과천방향 배수시설 STA.116~124 유도배수관 누수 | |

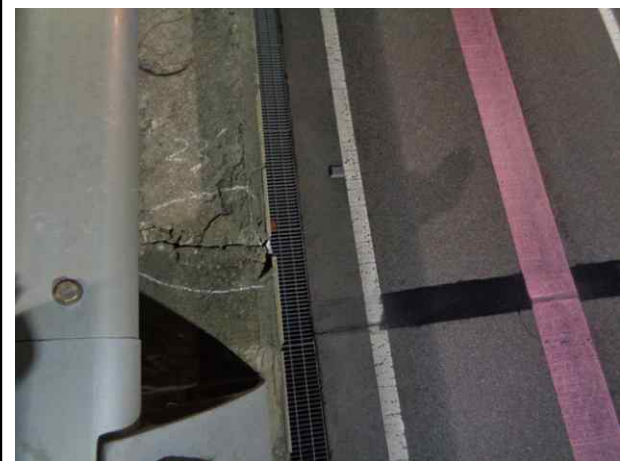
| 시점부 U-Type구간 과천방향 벽체 STA.100 파손 | 종점부 U-Type구간 서울방향 벽체 STA.000 타일탈락 |

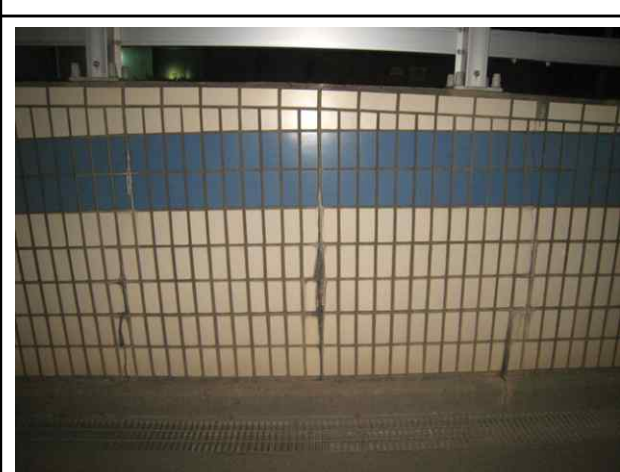
| 종점부 U-Type구간 과천방향 벽체 STA.110 타일균열, 백태 | 시점부 U-Type구간 과천방향 벽체 STA.003 균열 보수 |

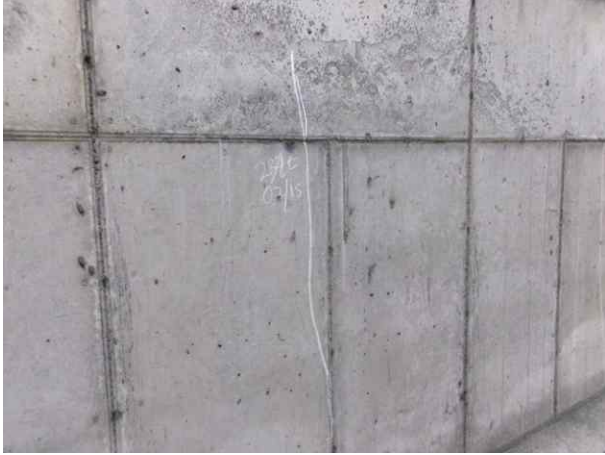
| 중점측 환기시설 바닥 균열( $C_w=0.3\text{mm}$ ) | 중점측 환기시설 벽체 균열( $C_w=0.2\text{mm}$ ) |
