# 제1장 정밀안전진단 개요

## 1.1 과업의 목적

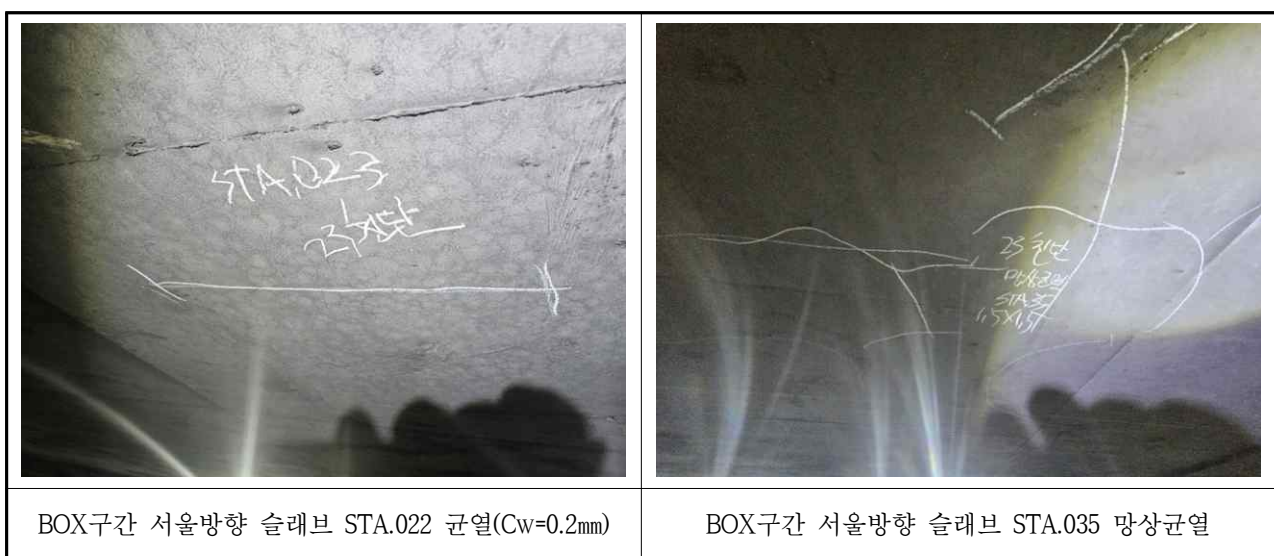
【사진 3.3.1】 BOX구간 외관조사 결과(균열)

BOX구간 균열은 주로 슬래브하면과 헌치부에서 폭 0.1~0.3mm 규모로 조사되었으며, 균열의 길이는 대부분 1m 내외의 비연속성 균열로 종·횡방향, 망상형의 형태로 발생되어 있다. 이와 같은 균열의 발생 규모 및 형상으로 볼 때 구조적 원인에 의해 발생한 것은 아닌 것으로 판단되나 내구성 확보 차원의 보수가 필요하다.

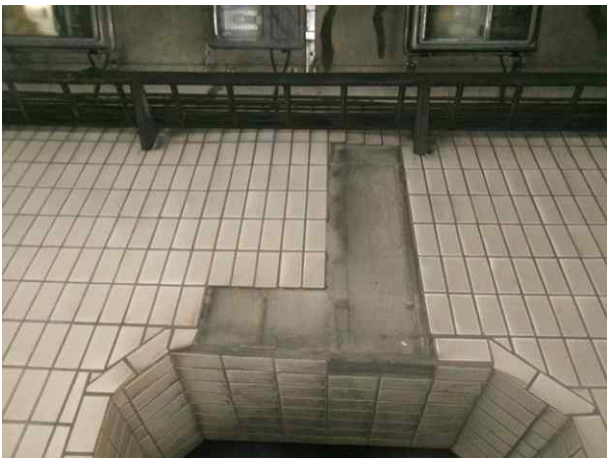
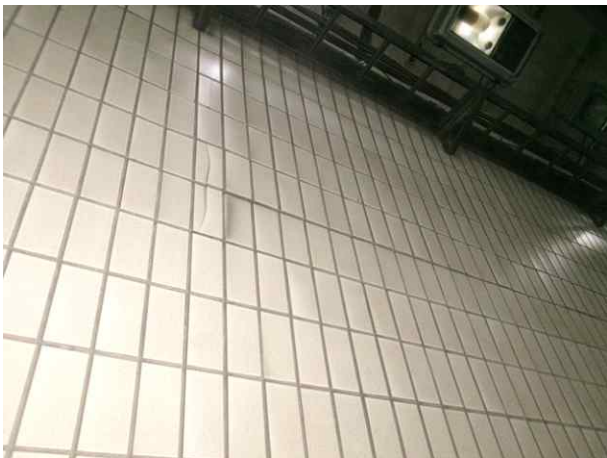
타일에 대한 외관조사 결과, 물리적 충격, 시공초기 마감미흡, 누수, 내부콘크리트 균열의 신축작용, 공용년수 경과에 따른 접착력 저하 등의 시공적·환경적 원인에 의한 타일균열, 굽힘, 파손, 탈락, 들뜸 등의 손상이 조사되었다. 조사된 손상은 내부의 미관을 저해할 수 있으나 구조물에 미치는 영향이 적으므로 단기적인 보수보다는 장기적인 관점에서 보수대책 수립이 필요하며, 보수시에는 누수부위에 대한 보수가 선행되어야 한다.

| BOX구간 서울방향 벽체 STA.059 타일탈락 | BOX구간 서울방향 벽체 STA.067 타일균열, 들뜸 |

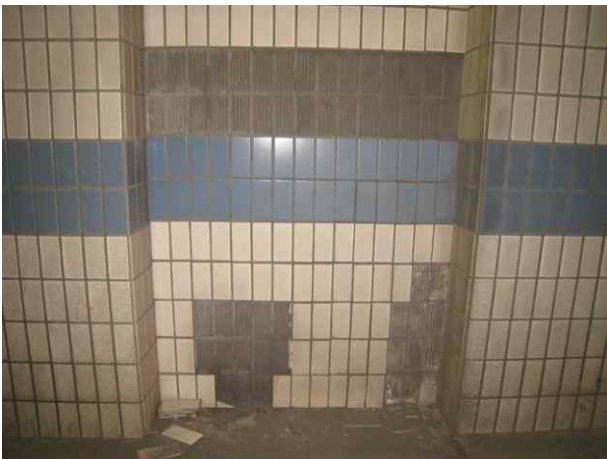
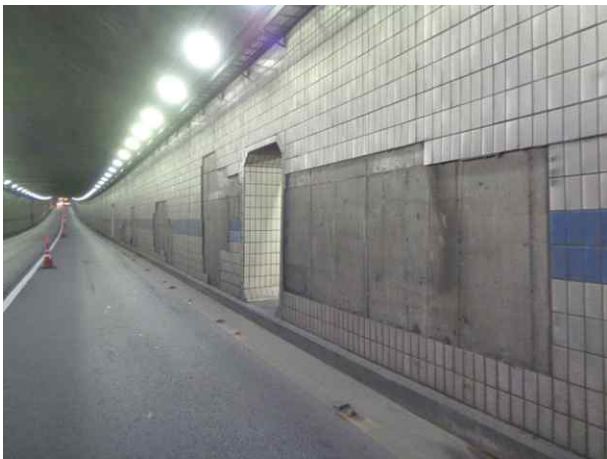
| BOX구간 서울방향 벽체 STA.315 타일탈락 | BOX구간 서울방향 벽체 STA.520 타일탈락 |

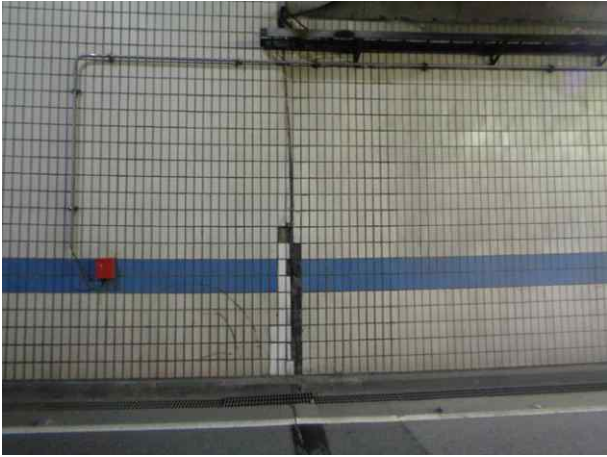
| BOX구간 서울방향 벽체 STA.570 타일파손 | BOX구간 과천방향 벽체 STA.006 타일뜯뜸 |

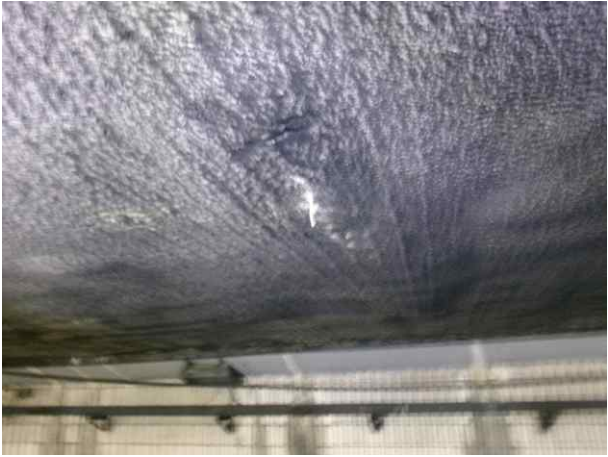
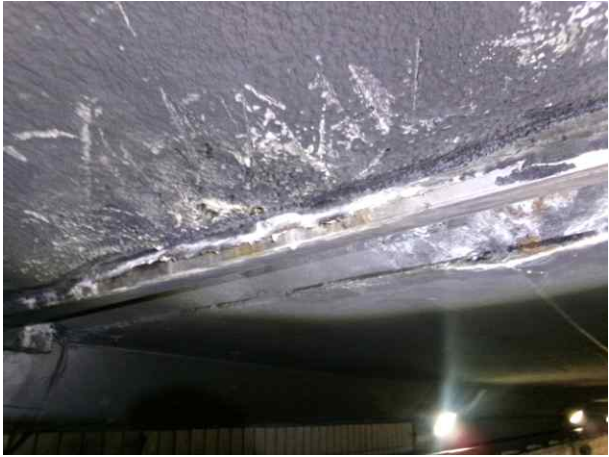
| BOX구간 과천방향 슬래브 STA.168 백태 | BOX구간 과천방향 슬래브 STA.170 백태 |

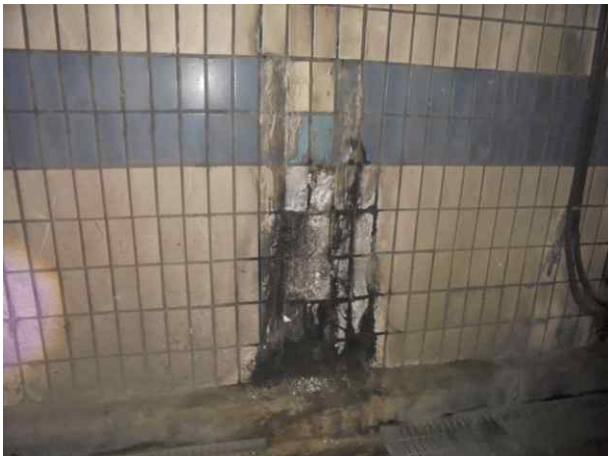
| BOX구간 과천방향 슬래브 STA.170 누수(떨어짐) | BOX구간 과천방향 벽체 STA.120 누수흔적, 백태 |

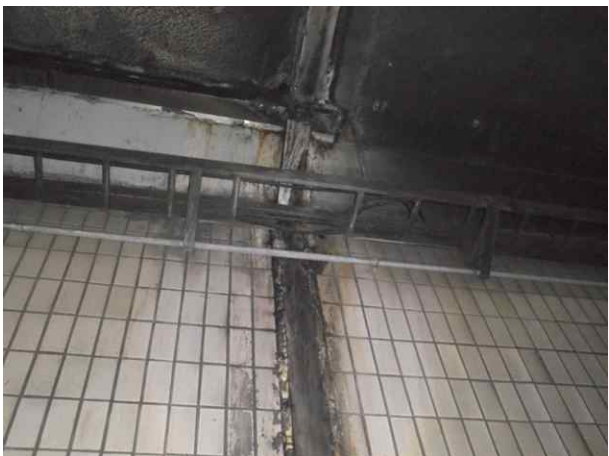
| BOX구간 과천방향 벽체 STA.158 백태 | BOX구간 과천방향 벽체 STA.170 누수흔적 |

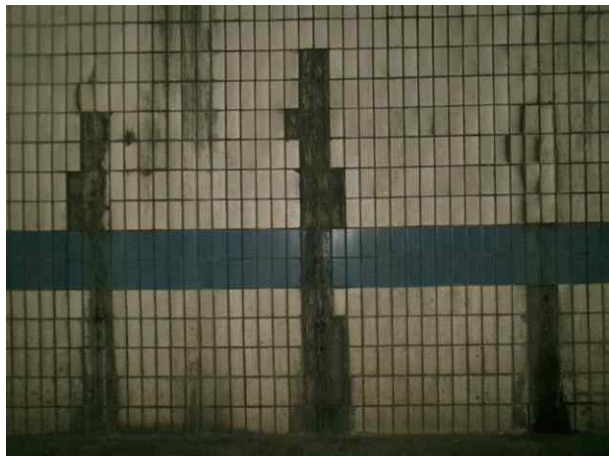
T.R.M구간 타일에 대한 외관조사 결과, 물리적 충격, 시공미흡, 누수, 내부콘크리트 균열의 신축작용, 공용년수 경과에 따른 접착력 저하 등의 시공적·환경적 원인에 의한 타일균열, 파손, 탈락, 들뜸 등의 손상이 조사되었다. 조사된 손상은 보수시 누수부위에 대한 보수가 선행되어야 하며, 구조물에 미치는 영향이 적으므로 단기적인 보수보다는 장기적인 관점에서 보수대책 수립이 필요하다.

| BOX구간 서울방향 벽체 STA.130 타일균열 | BOX구간 서울방향 벽체 STA.157 타일탈락 |

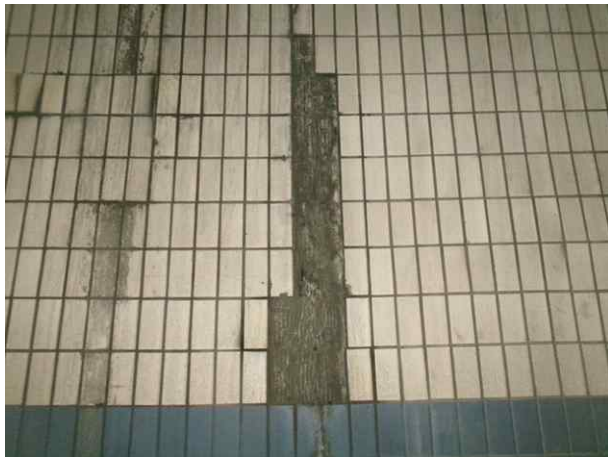
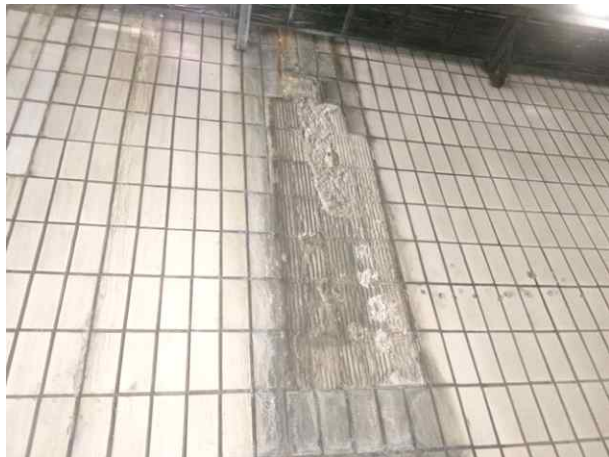
| BOX구간 서울방향 벽체 STA.163 타일탈락 | BOX구간 서울방향 벽체 STA.170 타일탈락, 들뜸 |

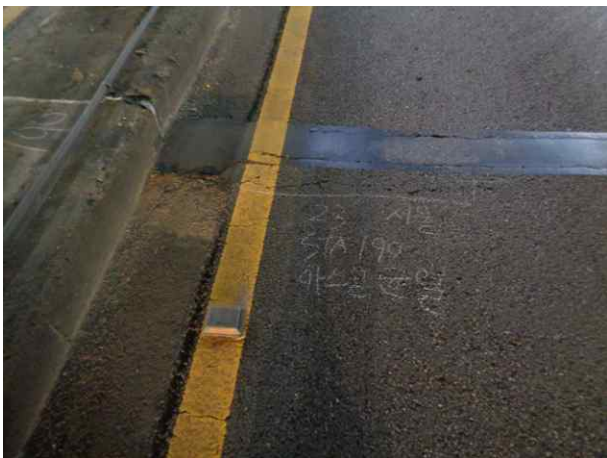
포장부 외관조사 결과 균열, 망상균열, 박리, 밀림, 탈락, 마모, 파손, 패임 등이 조사되었다. 조사된 손상은 대체적으로 미보수 구간 및 차선 중앙부, 신축이음부 주변에서 확인되었으며, 차량의 운하중 및 반복통행, 시공이음부 처리불량 등에 의한 시공미흡, 보수미흡 등에 의해 발생된 것으로 판단된다. 균열, 망상균열은 진전여부에 대한 주의관찰이 요구되며, 박리, 밀림, 탈락, 마모, 파손, 패임 등의 손상은 방치시 손상의 진전 및 2차손상이 발생될 가능성이 있고 주행차량의 안전사고 방지를 위해 아스콘 팻칭 등과 같은 소파보수를 실시하는 것이 필요하다. 이후 진전여부에 대하여 미보수구간의 포장보수에 대한 대책수립이 요구된다.

| 시점부 U-Type구간 서울방향 포장 STA.040 아스콘 밀림 | 시점부 U-Type구간 서울방향 포장 STA.190 균열 |

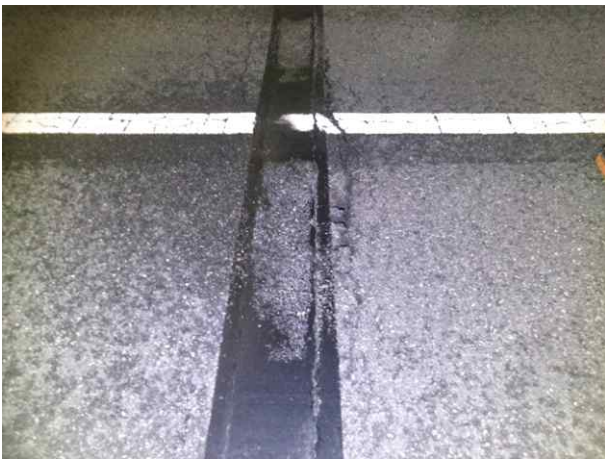
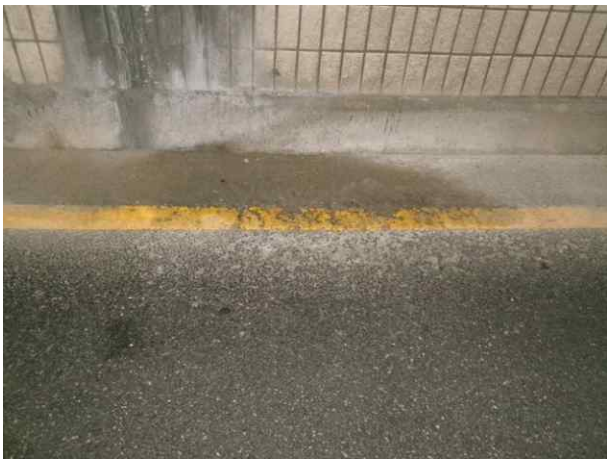
| BOX구간 서울방향 포장 STA.000 파손 | BOX구간 서울방향 포장 STA.170 박리 |

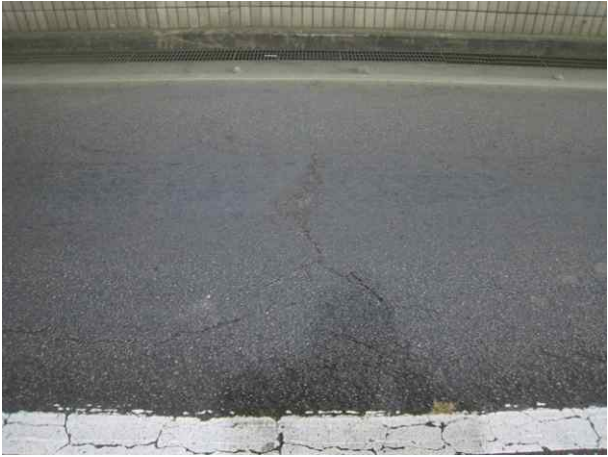
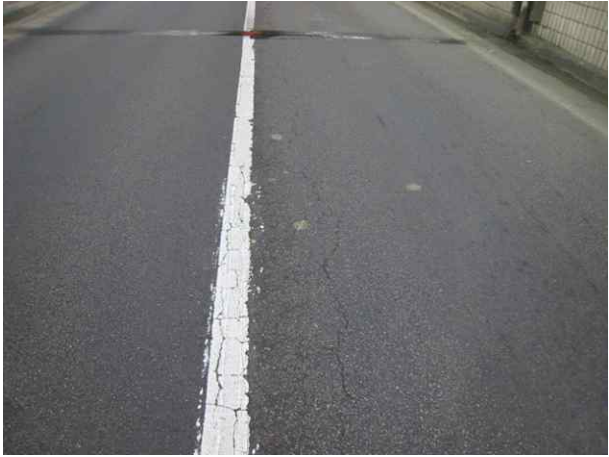
| BOX구간 서울방향 포장 STA.345 패임 | BOX구간 서울방향 포장 STA.350 균열 |

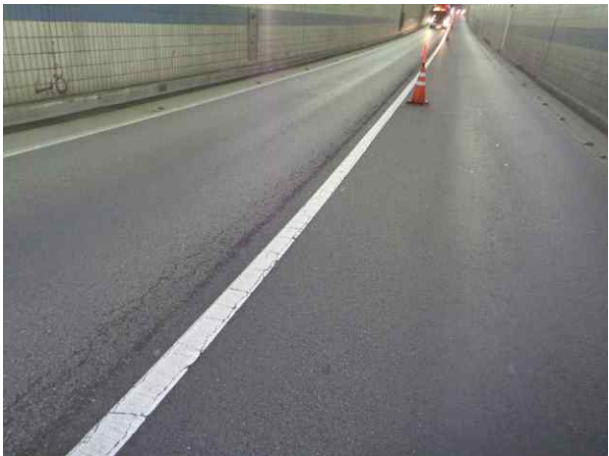
| BOX구간 서울방향 포장 STA.408 망상균열 | BOX구간 서울방향 포장 STA.470~490 포장마모 |

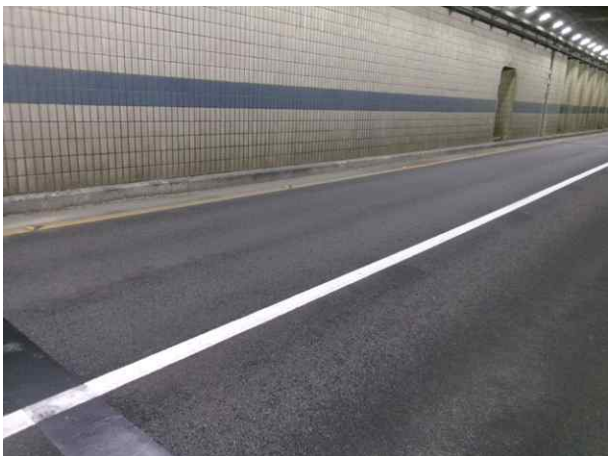
| BOX구간 서울방향 포장 STA.510 균열 | BOX구간 과천방향 포장 STA.380 패임 보수 |

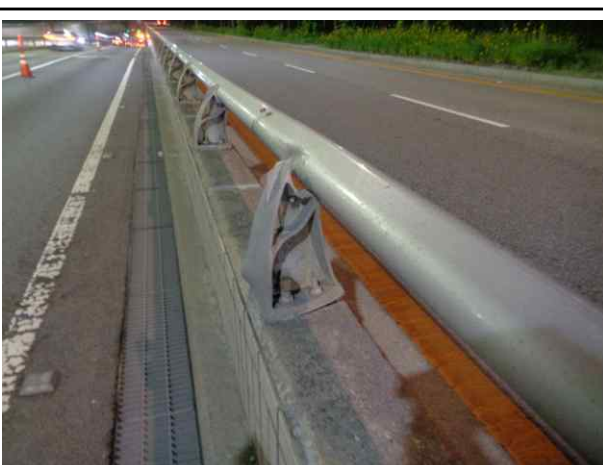
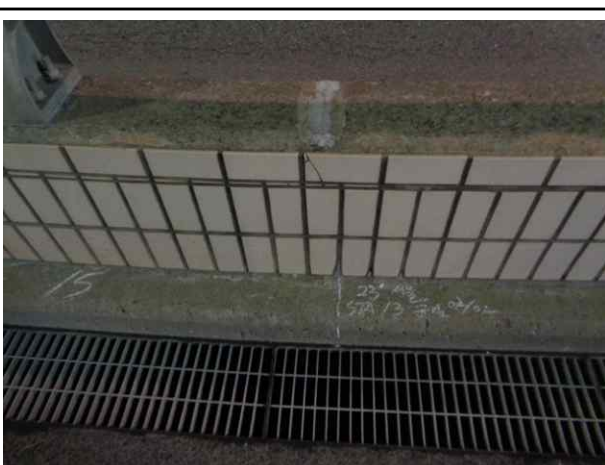
| <p>시점부 U-Type구간 서울방향 난간 STA.012 난간 파손</p> | <p>시점부 U-Type구간 서울방향 연석 STA.013 균열(Cw=0.2mm)</p> |

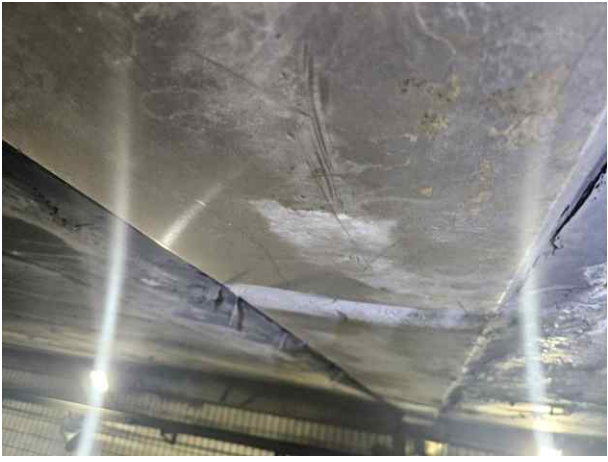
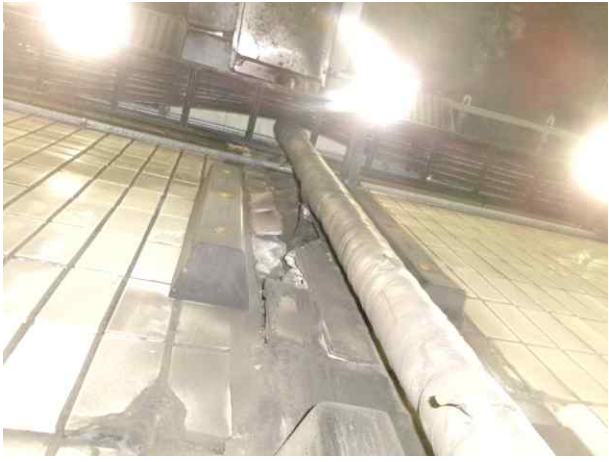
| BOX구간 서울방향 배수시설 STA.353 유도배수관 누수흔적 | BOX구간 과천방향 배수시설 STA.356 유도배수관 고정불량 |

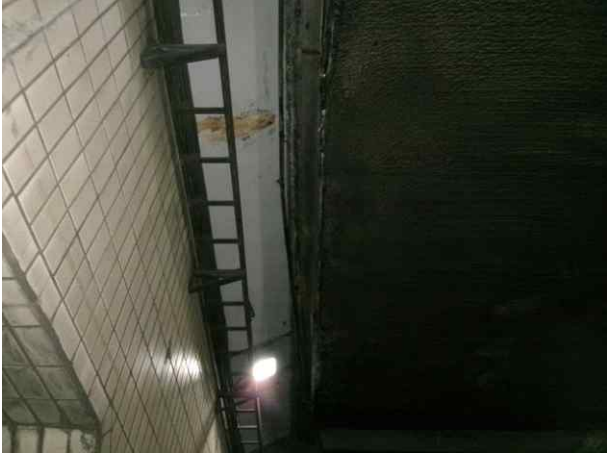
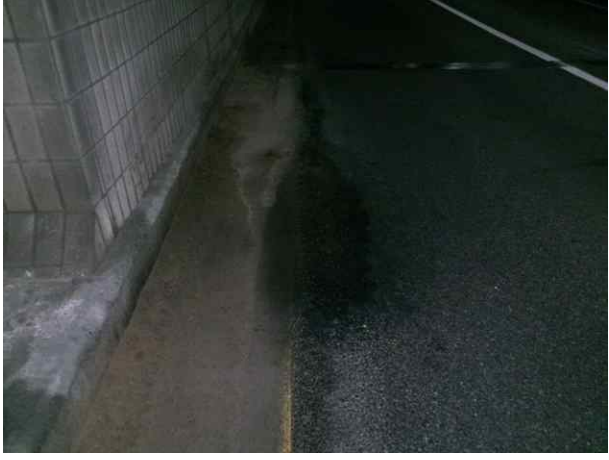
| BOX구간 과천방향 배수시설 STA.113 유도배수관 누수 | |

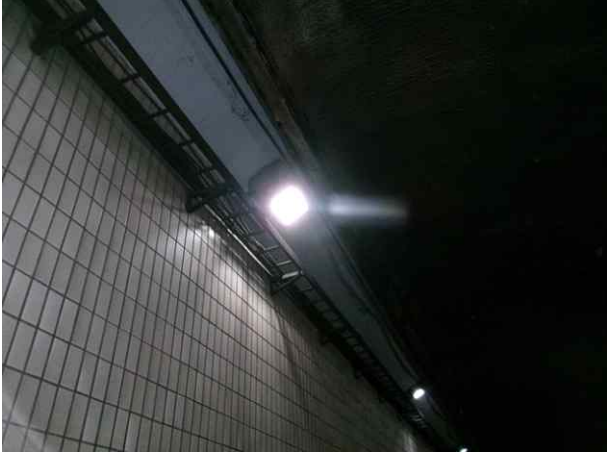
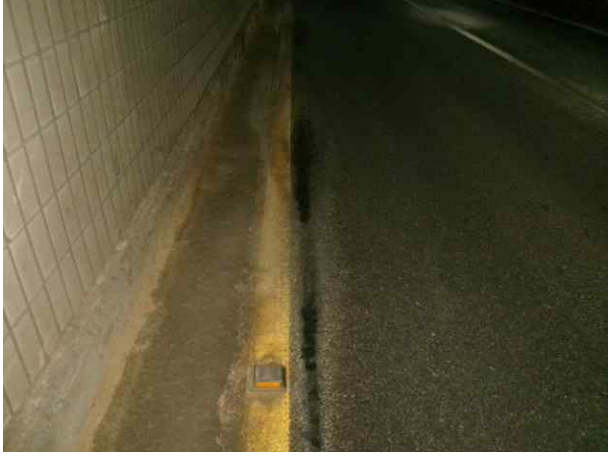
| BOX구간 과천방향 배수시설 STA.116~124 유도배수관 누수 | |

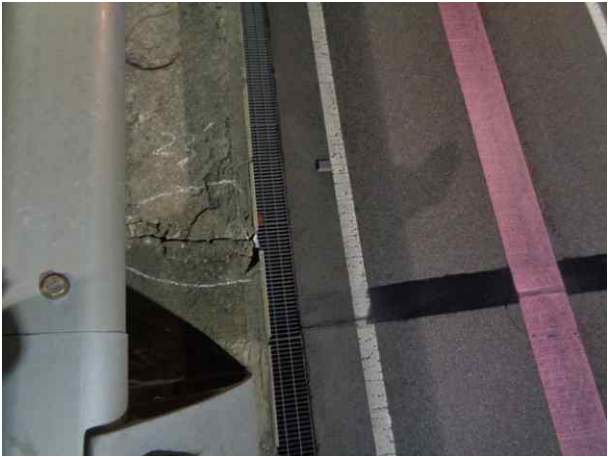
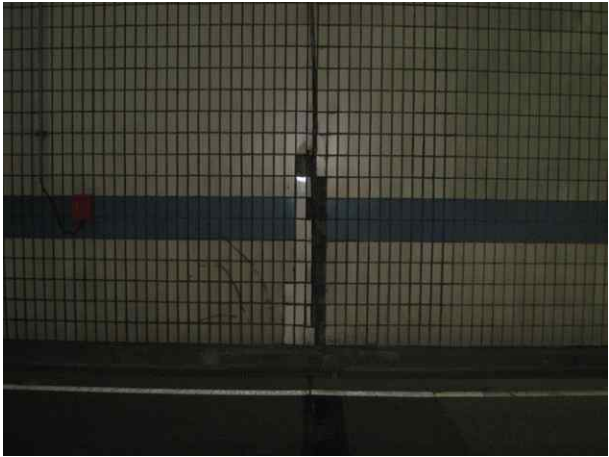
| 시점부 U-Type구간 과천방향 벽체 STA.100 파손 | 종점부 U-Type구간 서울방향 벽체 STA.000 타일탈락 |

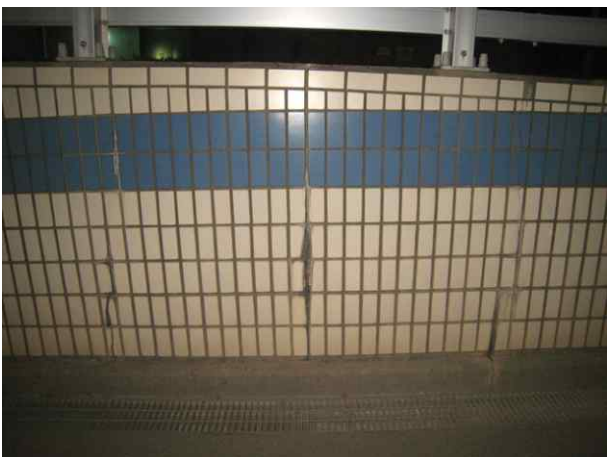
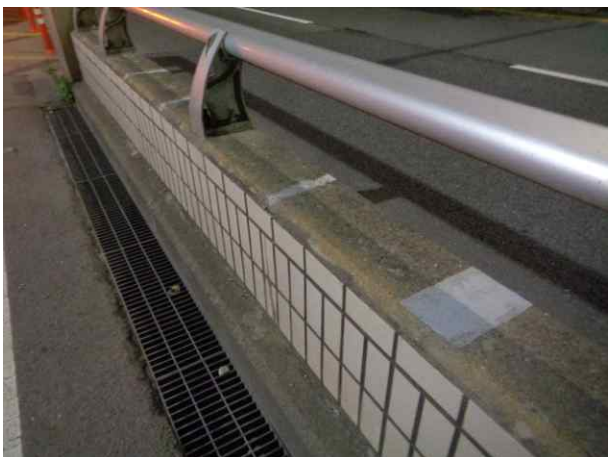
| 종점부 U-Type구간 과천방향 벽체 STA.110 타일균열, 백태 | 시점부 U-Type구간 과천방향 벽체 STA.003 균열 보수 |

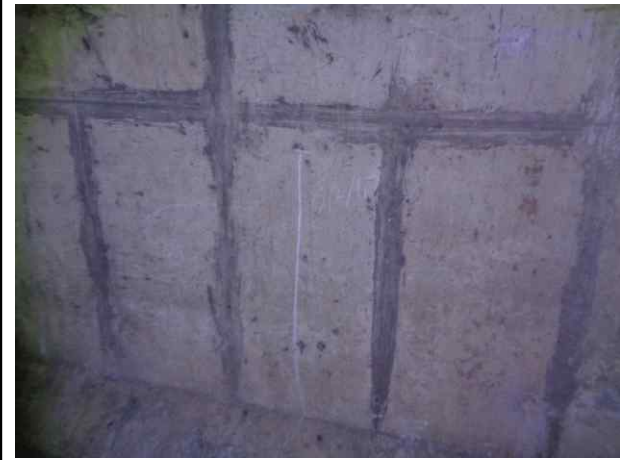
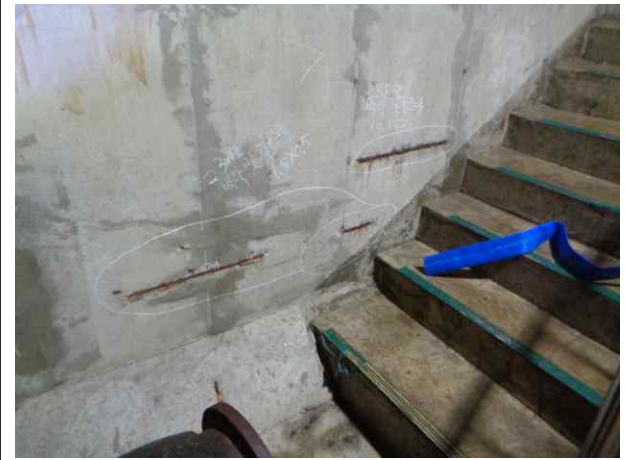
| <p>시점측 환기시설 벽체 균열(<math>C_w=0.2\text{mm}</math>)</p> | <p>시점측 환기시설 벽체 박락 및 철근노출</p> |

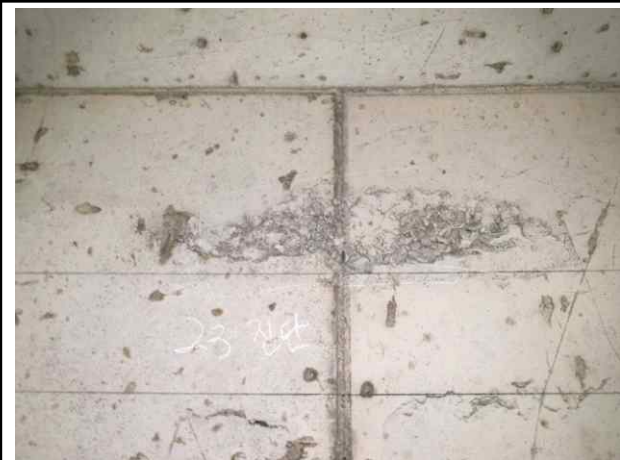
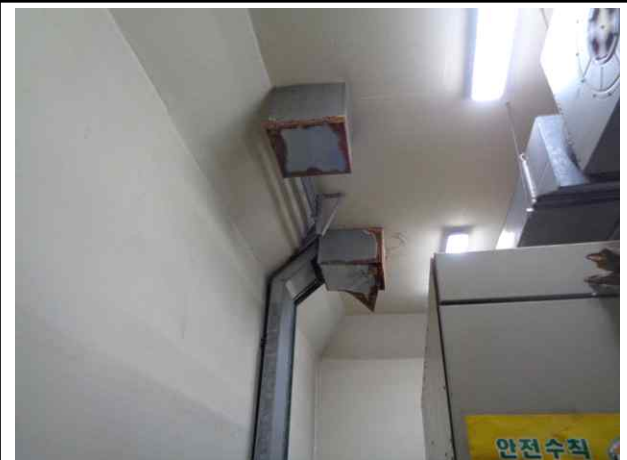
| <p>시점측 환기시설 벽체 재료분리</p> | <p>시점측 전기실 슬래브 누수</p> |

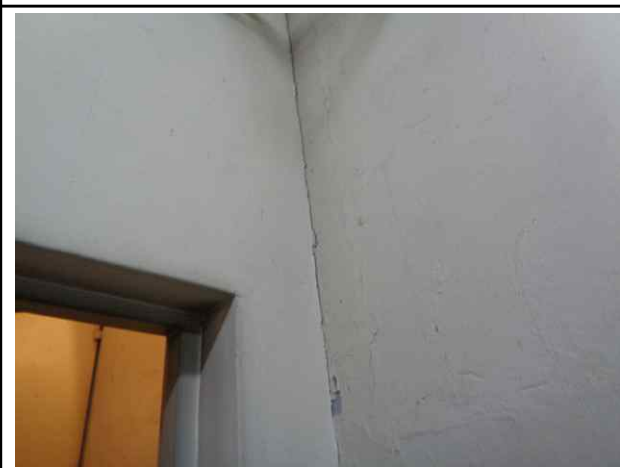
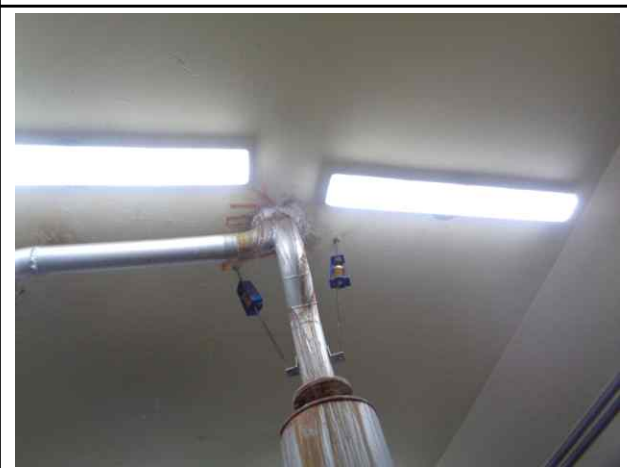
| <p>시점측 전기실 벽체 이격</p> | <p>시점측 전기실 슬래브 백테</p> |

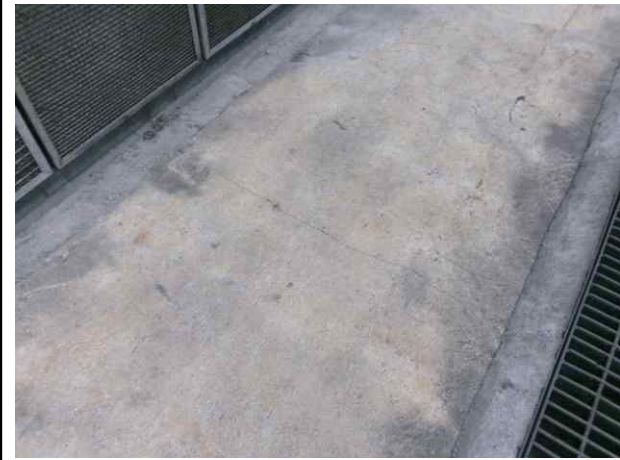
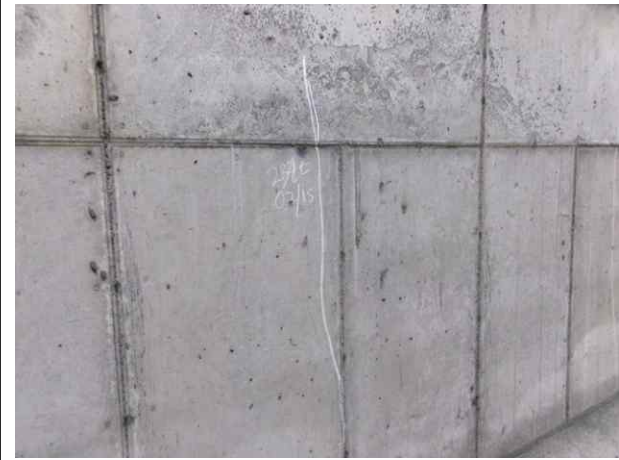
| 중점측 환기시설 바닥 균열( $C_w=0.3\text{mm}$ ) | 중점측 환기시설 벽체 균열( $C_w=0.2\text{mm}$ ) |

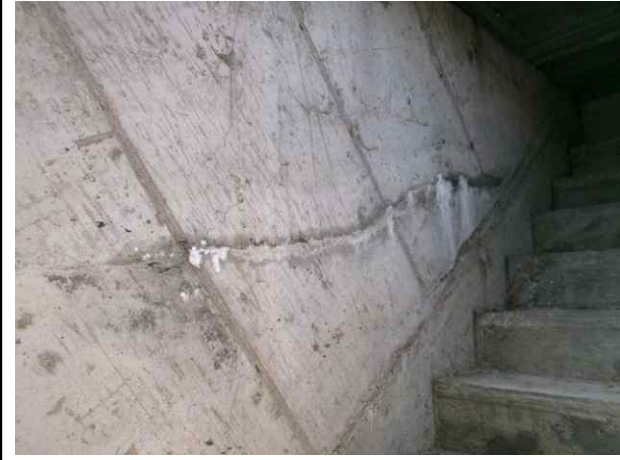
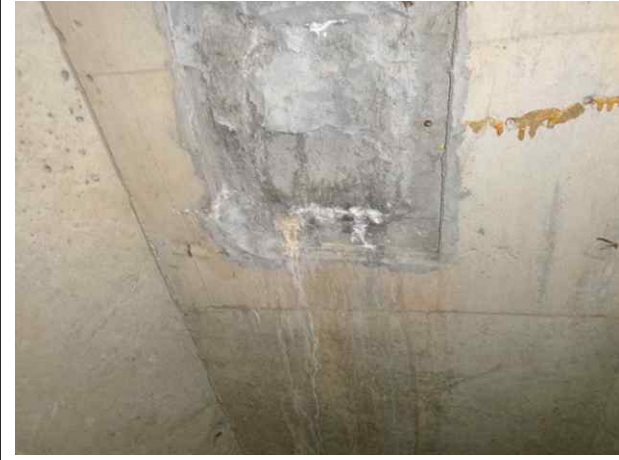
| 중점측 환기시설 연결계단 균열부백태 | 중점측 환기시설 연결계단 누수, 백태 |

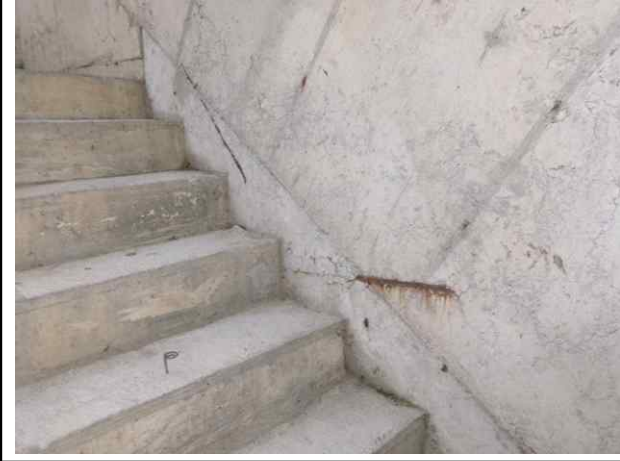
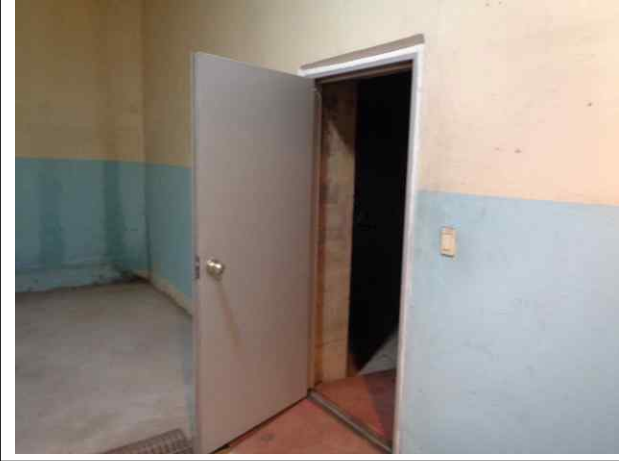
| 중점측 환기시설 연결계단 철근노출 | 중점측 환기시설 출입문 개폐불량 상태양호 |

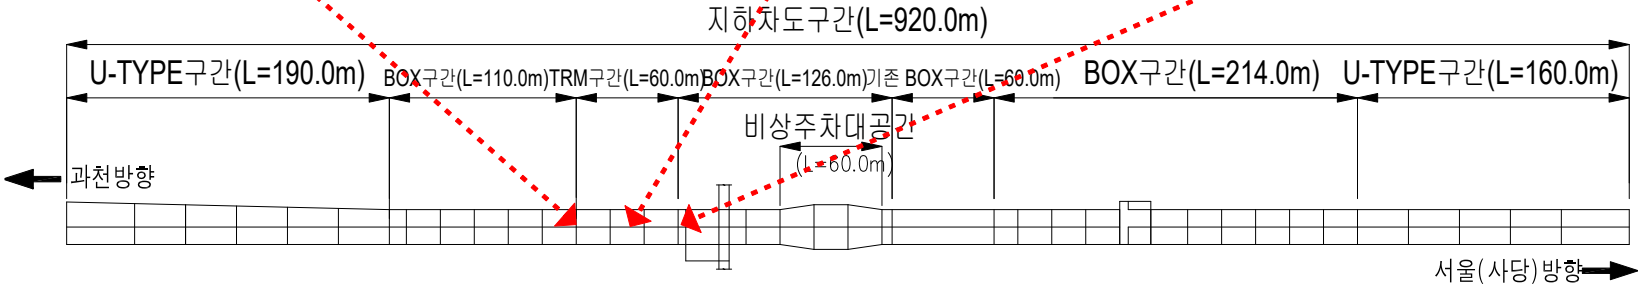
| 구 분 | 세 부 내 용 |
|---|---|
| 배수시설 | <div style="display: flex; justify-content: space-around;"> </div> <p>T.R.M구간 상행 STA.110 유도배수관 배수기능 저하    T.R.M구간 상행 STA.145 유도배수관 배수기능 저하    T.R.M구간 상행 STA.170 유도배수관 배수기능 저하</p> |
| 조사 결과 | <ul style="list-style-type: none"> <li>유도배수관 배수기능 저하</li> </ul> <p>⇒ 유도배수관 일부가 내부 이물질퇴적 등에 의해 기능을 발휘하지 못하고 있는 것으로 판단, 전반적으로 유도배수관 누수, 변형 등이 조사됨</p> <p>⇒ 단기적인 대책으로는 부분 재설치, 실링보수, 내부 퇴적물 청소, 장기적인 대책으로는 유도배수관 재설치가 필요할 것으로 판단됨</p> |
