| CW 0.2 균 열 | 망상균열 | 재료분리 | 편청, 공청 | 동 역 영 2023년 경기북부 송전전력구, 댐을 정밀안전점검 용역 |

송포-일산인출 외관조사망도

손상 현황 표

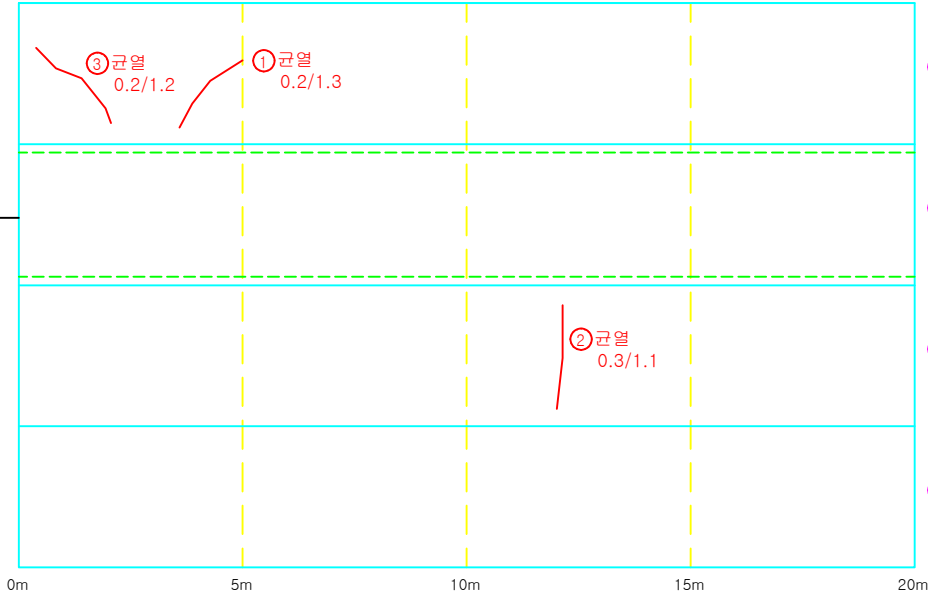
| 번호 | 손상내용 | 손상현황 | | | 단위 | 손상<br>물량 | 비 고 |
|---|---|---|---|---|---|---|---|
| 1 | 균열 | 0.2 | 1.3 | 1 | m | 1.30 | |
| 2 | 균열 | 0.3 | 1.1 | 1 | m | 1.10 | |
| 3 | 균열 | 0.3 | 1.2 | 1 | m | 1.20 | |

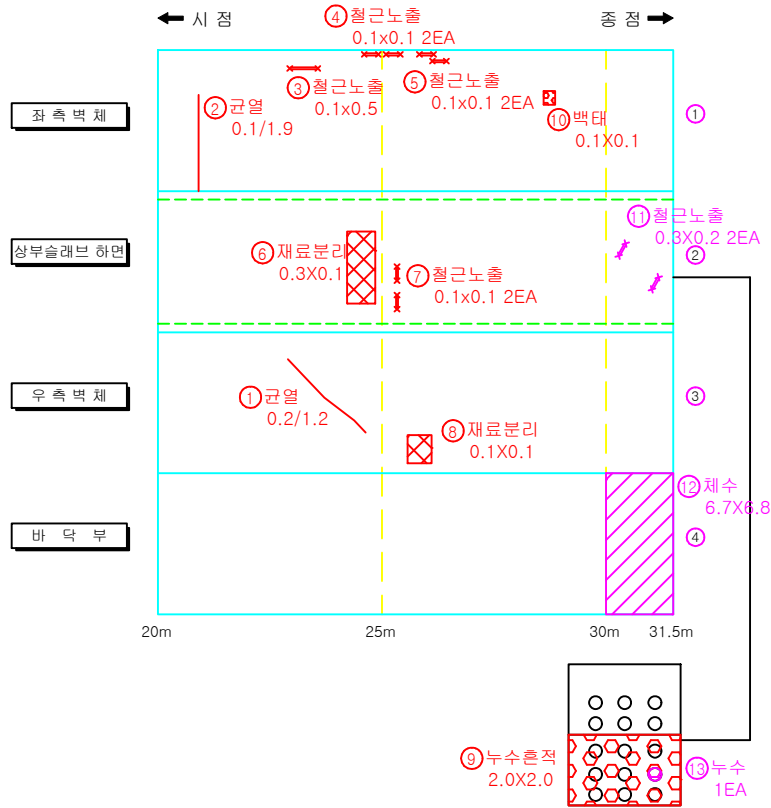
| 사석이완<br>사석탈락 | 세굴 | 강재부식 | 기타 | 망도번호<br>송포-일산인출-2 |

| 번호 | 손상내용 | 손상현황 | | | 단위 | 손상<br>물량 | 비 고 |
|---|---|---|---|---|---|---|---|
| 1 | 균열 | 0.1 | 1.2 | 1 | m | 1.20 | |
| 2 | 균열 | 0.2 | 1.2 | 1 | m | 1.20 | |
| 3 | 철근노출 | 0.1 | 0.5 | 1 | m <sup>2</sup> | 0.05 | |
| 4 | 철근노출 | 0.1 | 0.1 | 2 | m <sup>2</sup> | 0.02 | |
| 5 | 철근노출 | 0.1 | 0.1 | 2 | m <sup>2</sup> | 0.02 | |
| 6 | 재료분리 | 0.3 | 0.1 | 1 | m <sup>2</sup> | 0.03 | |
| 7 | 철근노출 | 0.1 | 0.1 | 2 | m <sup>2</sup> | 0.02 | |
| 8 | 재료분리 | 0.1 | 0.1 | 1 | m <sup>2</sup> | 0.01 | |
| 9 | 누수흔적 | 2.0 | 2.0 | 1 | m <sup>2</sup> | 4.00 | |
| 10 | 백태 | 0.1 | 0.1 | 1 | m <sup>2</sup> | 0.01 | |
| 11 | 철근노출 | 0.3 | 0.2 | 2 | m <sup>2</sup> | 0.12 | |
| 12 | 체수 | 6.7 | 6.8 | 1 | m <sup>2</sup> | 45.56 | |
| 13 | 누수 | | | 1 | EA | 1.00 | |
