신덕은파주문산CC

손상 현황 표

| 균열 | 양상균열 | 재료분리 | 편청, 공동 | 용역명<br>2023년 경기북부 순천전력구,<br>배출 정밀안전점검 용역 |

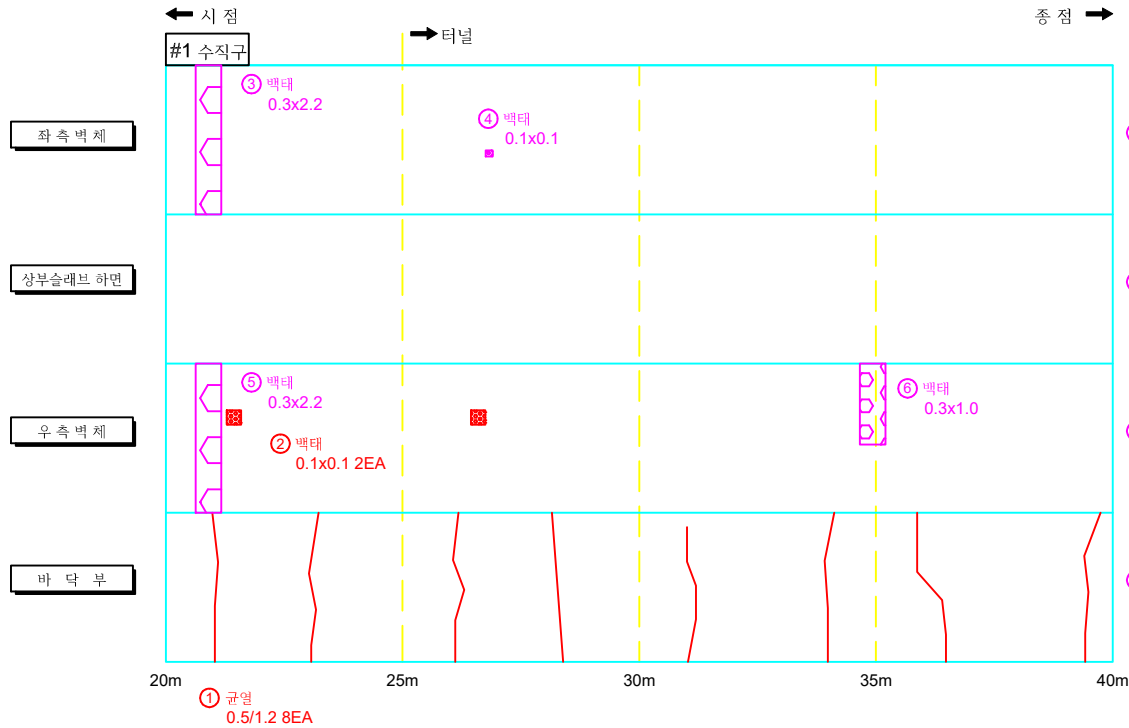
손상현황표

| 번호 | 손상내용 | 손상현황 | | | 단위 | 손상<br>물량 | 비 고 |
|---|---|---|---|---|---|---|---|
| 1 | 균열 | 0.5 | 1.2 | 8 | m | 9.60 | 기존 |

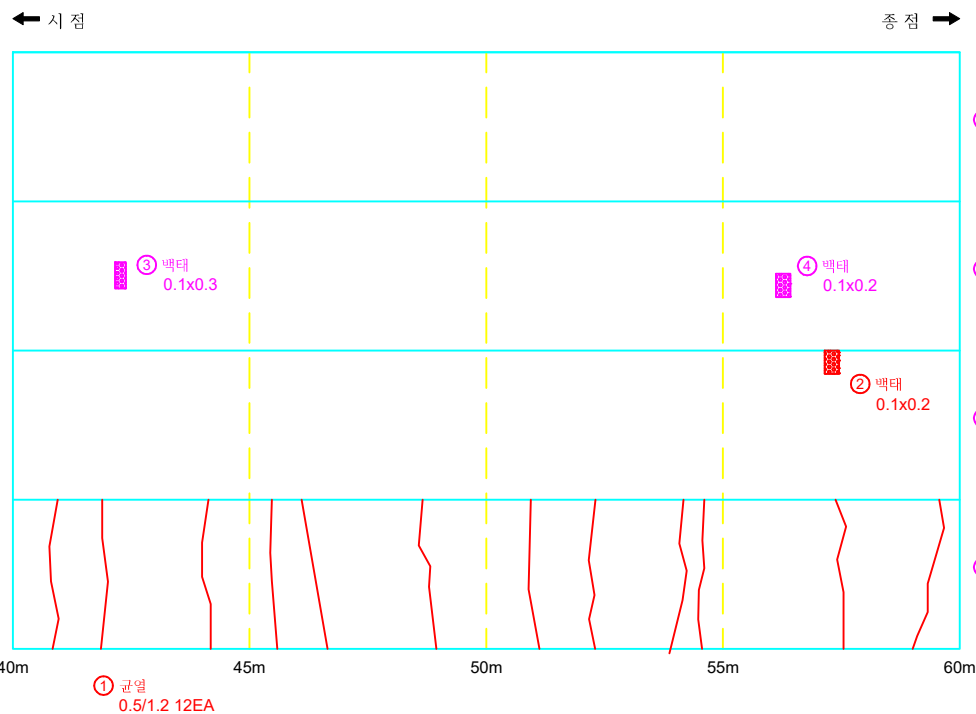
손상 현황 표

| 번호 | 손상내용 | 손상현황 | | | 단위 | 손상<br>물량 | 비 고 |
|---|---|---|---|---|---|---|---|
| 1 | 균열 | 0.5 | 1.2 | 12 | m | 14.40 | 기존 |

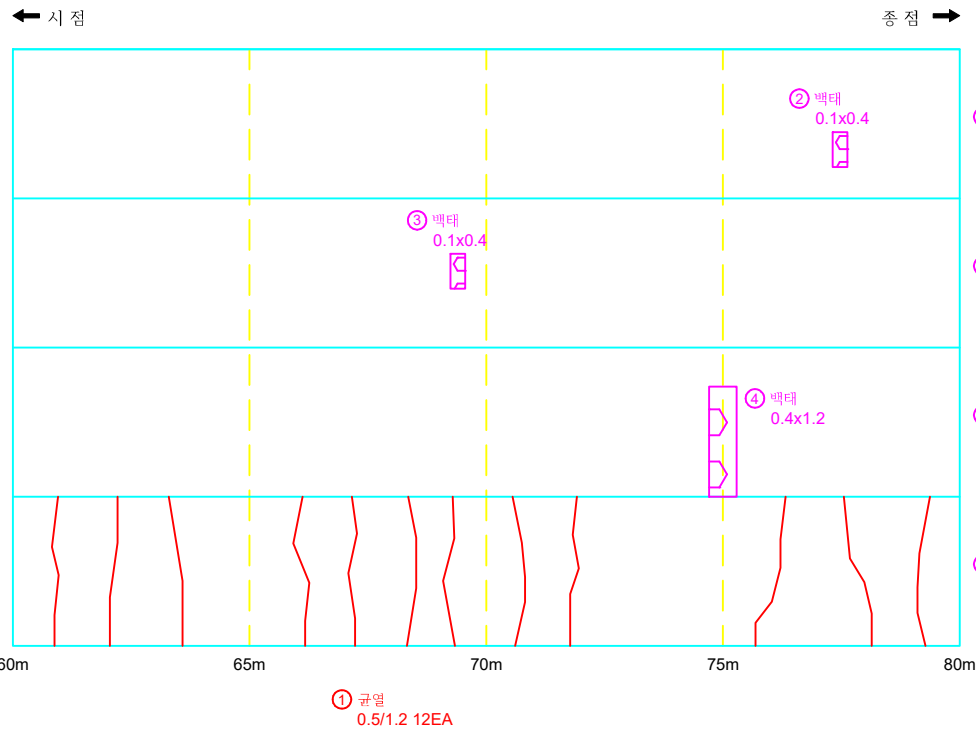
손상 현황 표

| 번호 | 손상내용 | 손상현황 | | | 단위 | 손상<br>물량 | 비 고 |
|---|---|---|---|---|---|---|---|
| 1 | 균열 | 0.5 | 1.2 | 12 | m | 14.40 | 기존 |

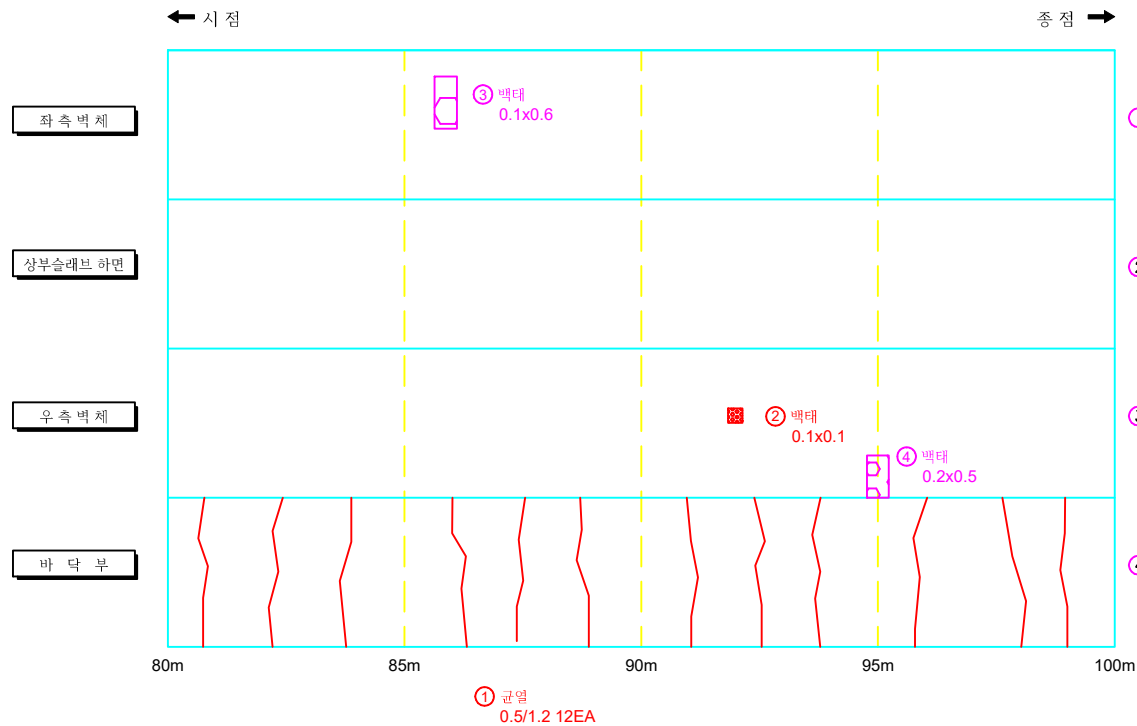
손상 현황 표

| 번호 | 손상내용 | 손상현황 | | | 단위 | 손상<br>물량 | 비 고 |
|---|---|---|---|---|---|---|---|
| 1 | 균열 | 0.5 | 1.2 | 12 | m | 14.40 | 기존 |

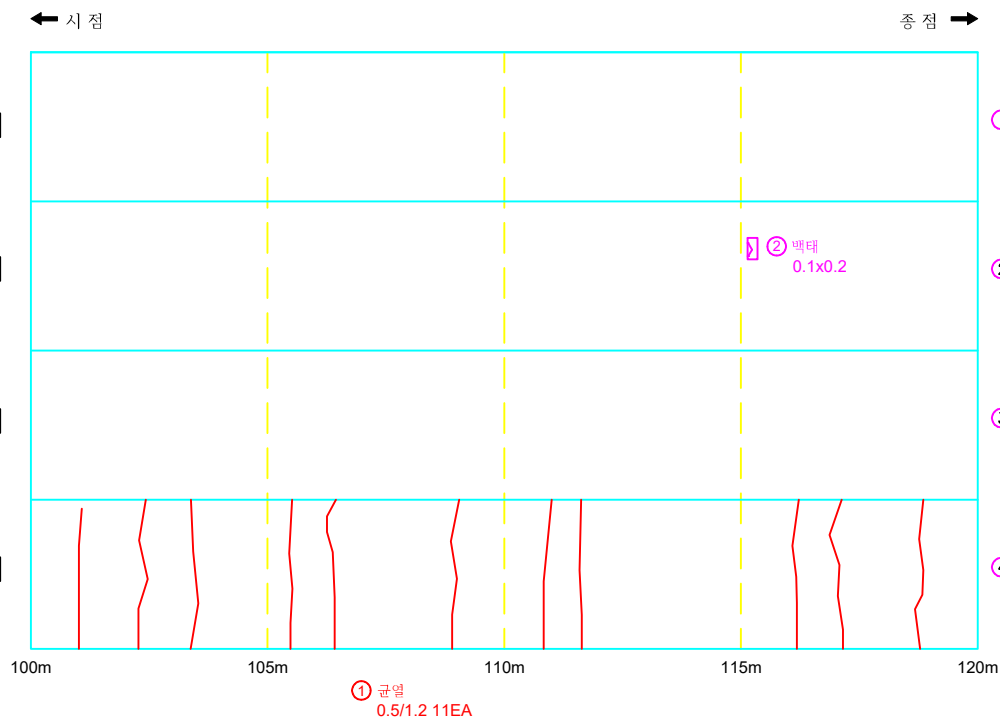
손상 현황 표

| 번호 | 손상내용 | 손상현황 | | | 단위 | 손상<br>수량 | 비 고 |
|---|---|---|---|---|---|---|---|
| 1 | 균열 | 0.5 | 1.2 | 11 | m | 13.20 | 기존 |

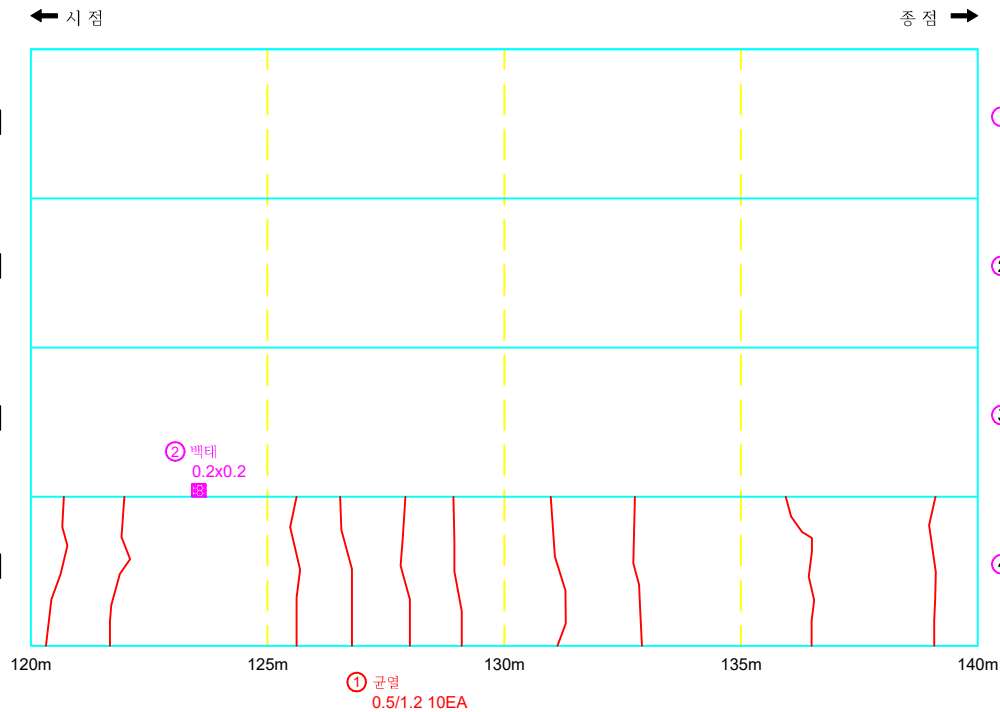
손상 현황 표

| 번호 | 손상내용 | 손상현황 | | | 단위 | 손상<br>물량 | 비 고 |
|---|---|---|---|---|---|---|---|
| 1 | 균열 | 0.5 | 1.2 | 10 | m | 12.00 | 기존 |

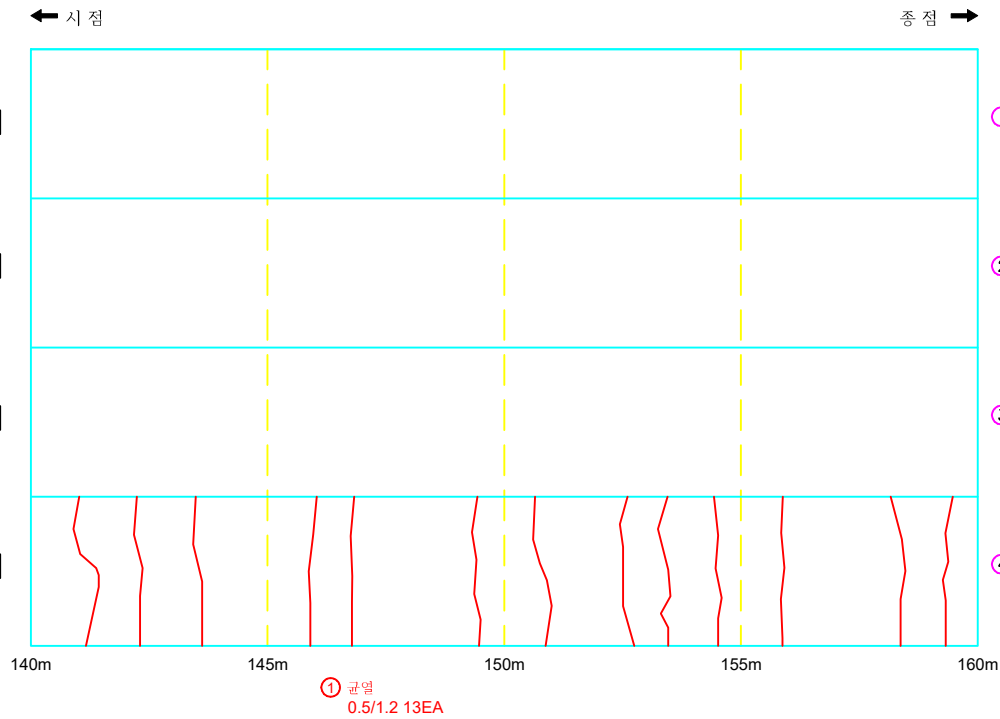
손상 현황 표

| 번호 | 손상내용 | 손상현황 | | | 단위 | 손상<br>물량 | 비 고 |
|---|---|---|---|---|---|---|---|
| 1 | 균열 | 0.5 | 1.2 | 13 | m | 15.60 | 기존 |

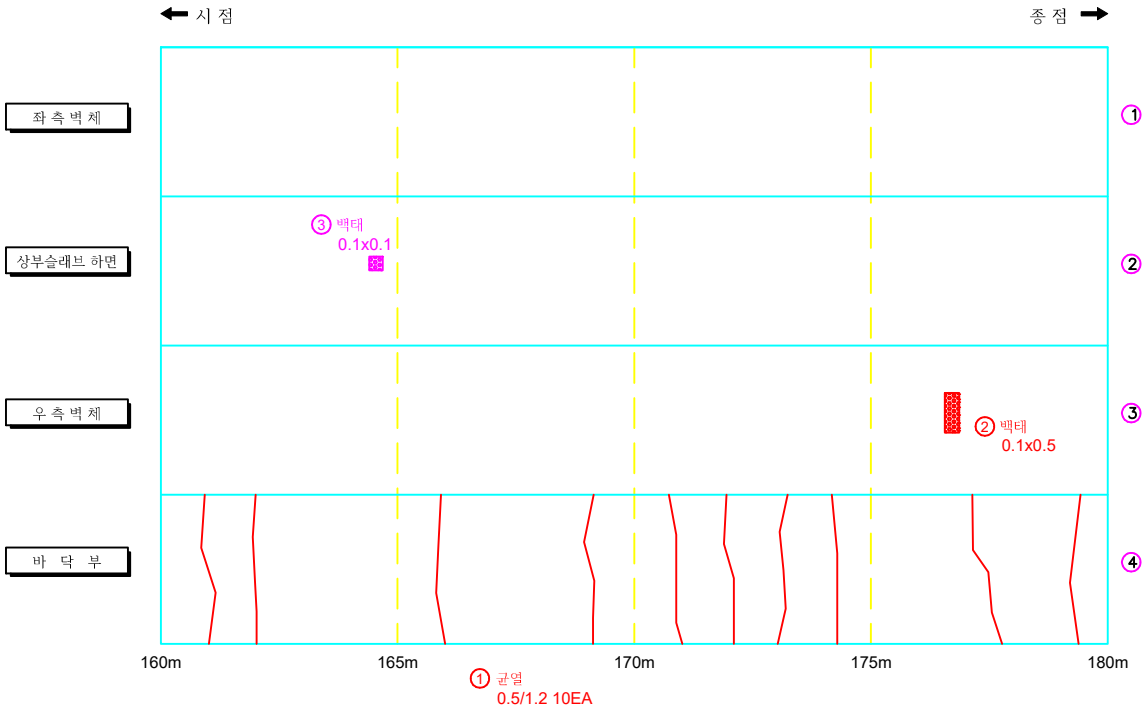
## 손상 현황 표

| 번호 | 손상내용 | 손상현황 | | | 단위 | 손상<br>물량 | 비 고 |
|---|---|---|---|---|---|---|---|
| 1 | 균열 | 0.5 | 1.2 | 10 | m | 12.00 | 기존 |

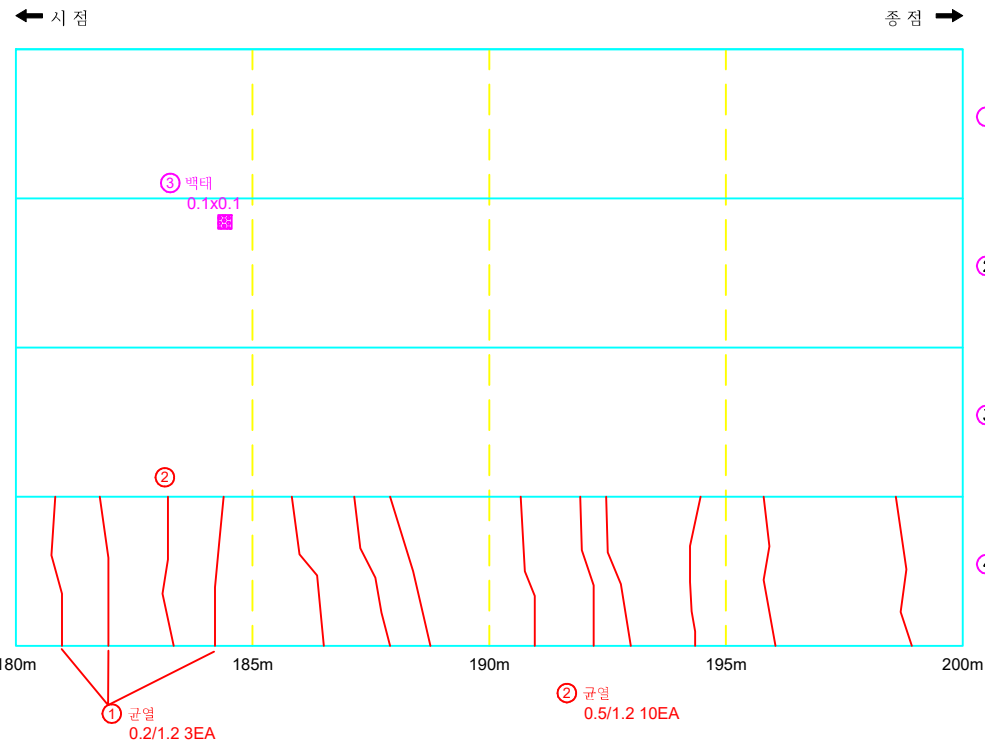
손상현황표

| 번호 | 손상내용 | 손상현황 | | | 단위 | 손상<br>물량 | 비 고 |
|---|---|---|---|---|---|---|---|
| 1 | 균열 | 0.2 | 1.2 | 3 | m | 3.60 | 기존 |
| 2 | 균열 | 0.5 | 1.2 | 10 | m | 12.00 | 기존 |

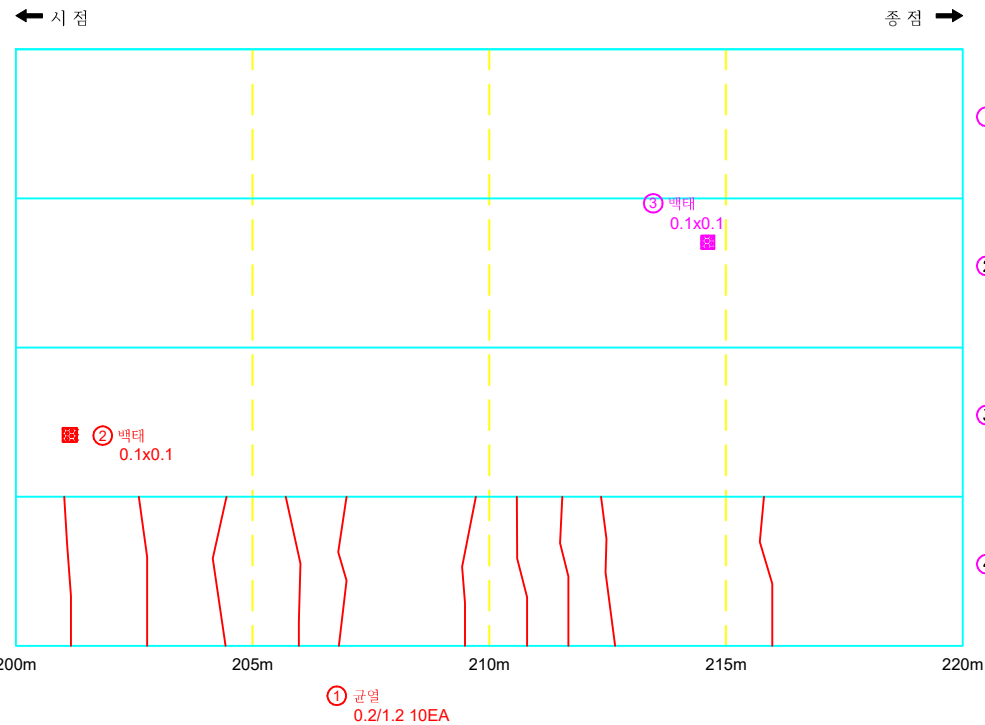
손상 현황 표

| 번호 | 손상내용 | 손상현황 | | | 단위 | 손상<br>물량 | 비 고 |
|---|---|---|---|---|---|---|---|
| 1 | 균열 | 0.5 | 1.2 | 10 | m | 12.00 | 기존 |

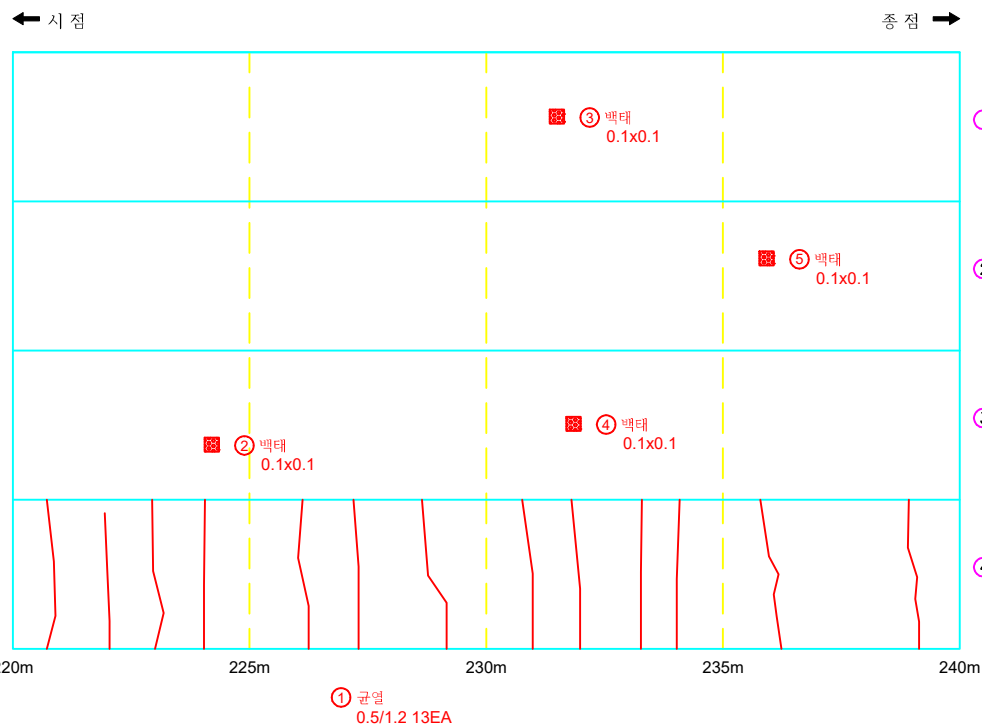
손상 현황 표

| 번호 | 손상내용 | 손상현황 | | | 단위 | 손상<br>물량 | 비 고 |
|---|---|---|---|---|---|---|---|
| 1 | 균열 | 0.5 | 1.2 | 13 | m | 15.60 | 기존 |

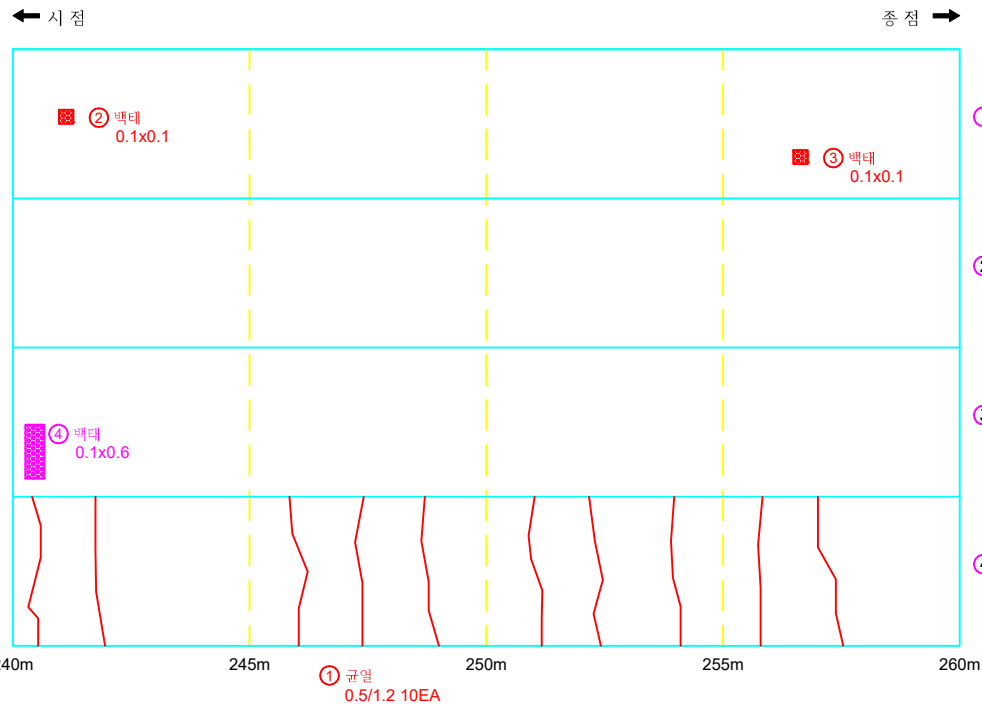
손상 현황 표

| 번호 | 손상내용 | 손상현황 | | | 단위 | 손상<br>물량 | 비 고 |
|---|---|---|---|---|---|---|---|
| 1 | 균열 | 0.5 | 1.2 | 10 | m | 12.00 | 기존 |

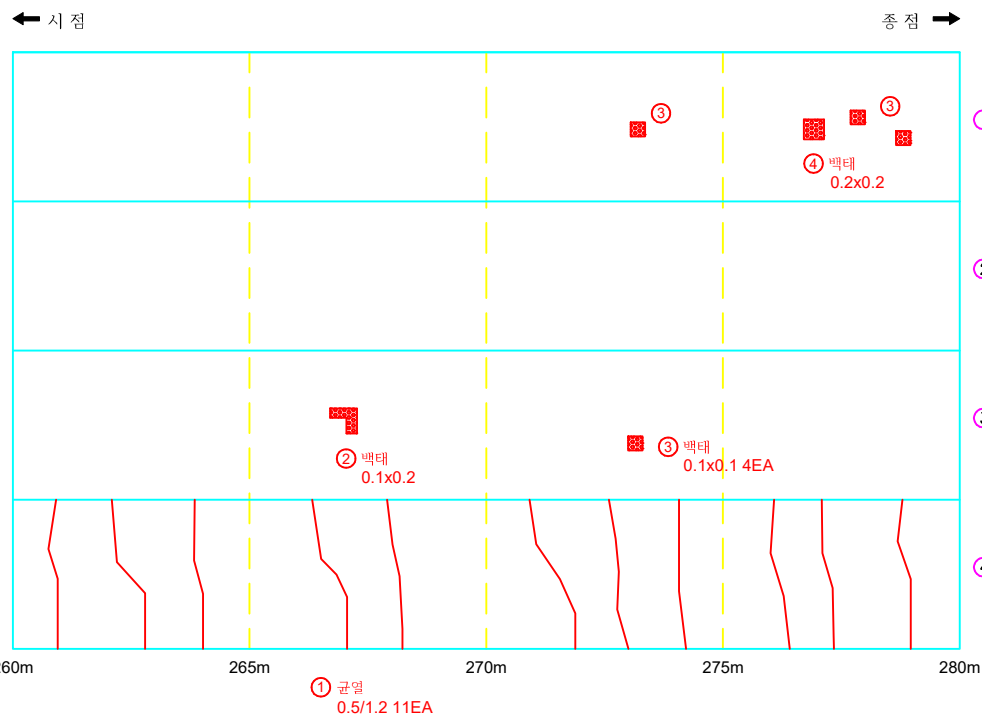
손상 현황 표

| 번호 | 손상내용 | 손상현황 | | | 단위 | 손상<br>물량 | 비 고 |
|---|---|---|---|---|---|---|---|
| 1 | 균열 | 0.5 | 1.2 | 11 | m | 13.20 | 기존 |

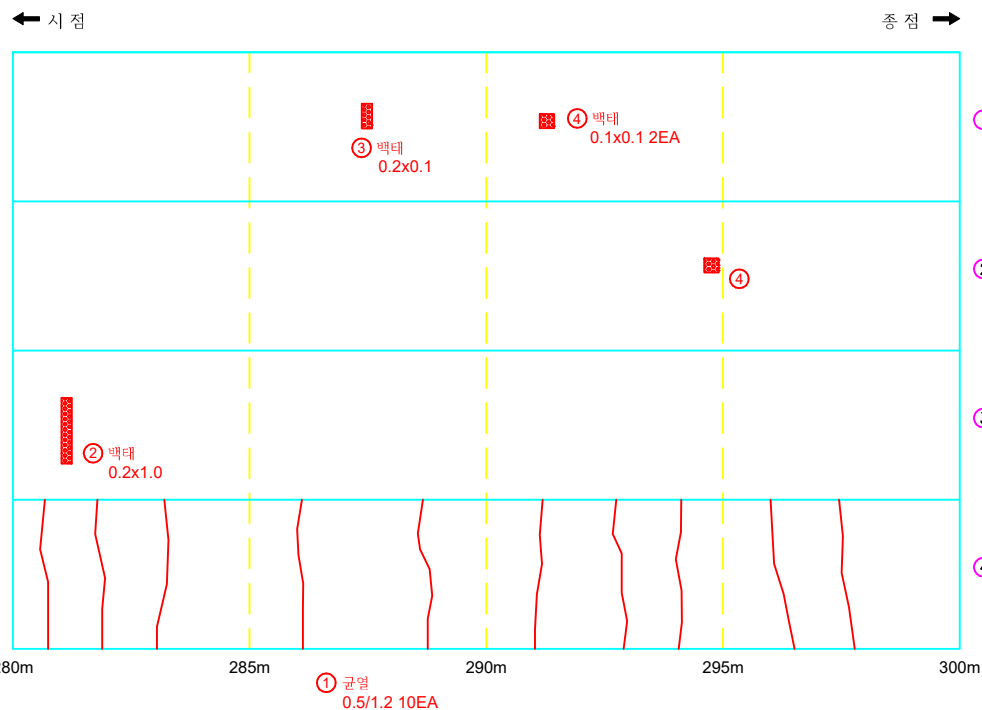
손상현황표

| 번호 | 손상내용 | 손상현황 | | | 단위 | 손상<br>물량 | 비 고 |
|---|---|---|---|---|---|---|---|
| 1 | 균열 | 0.5 | 1.2 | 10 | m | 12.00 | 기존 |

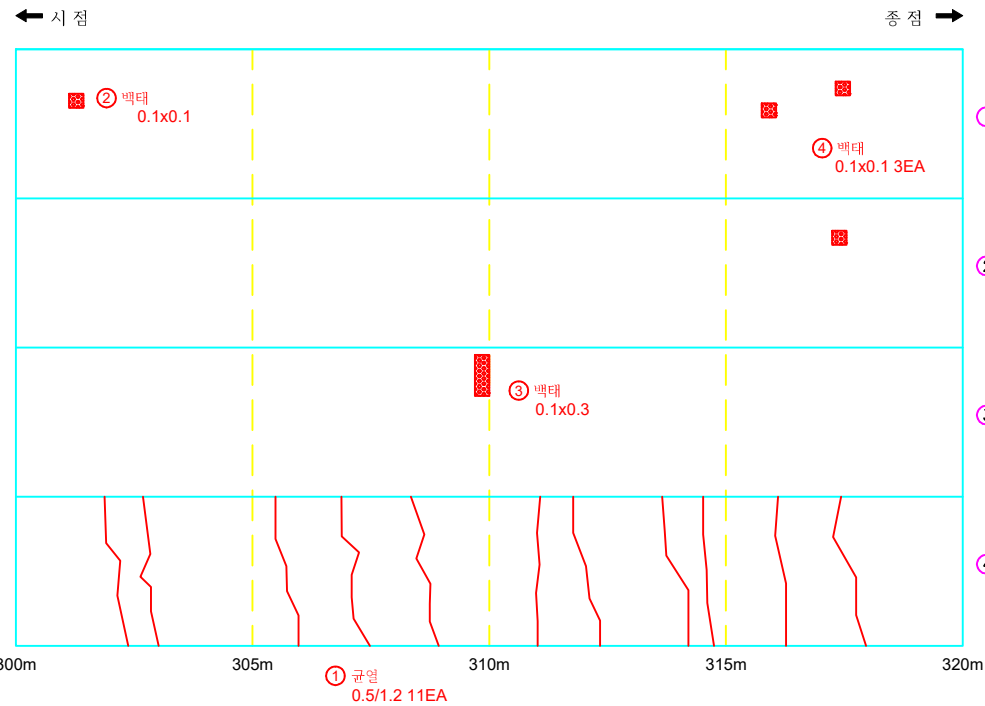
손상 현황 표

| 번호 | 손상내용 | 손상현황 | | | 단위 | 손상<br>수량 | 비 고 |
|---|---|---|---|---|---|---|---|
| 1 | 균열 | 0.5 | 1.2 | 10 | m | 13.20 | 기존 |

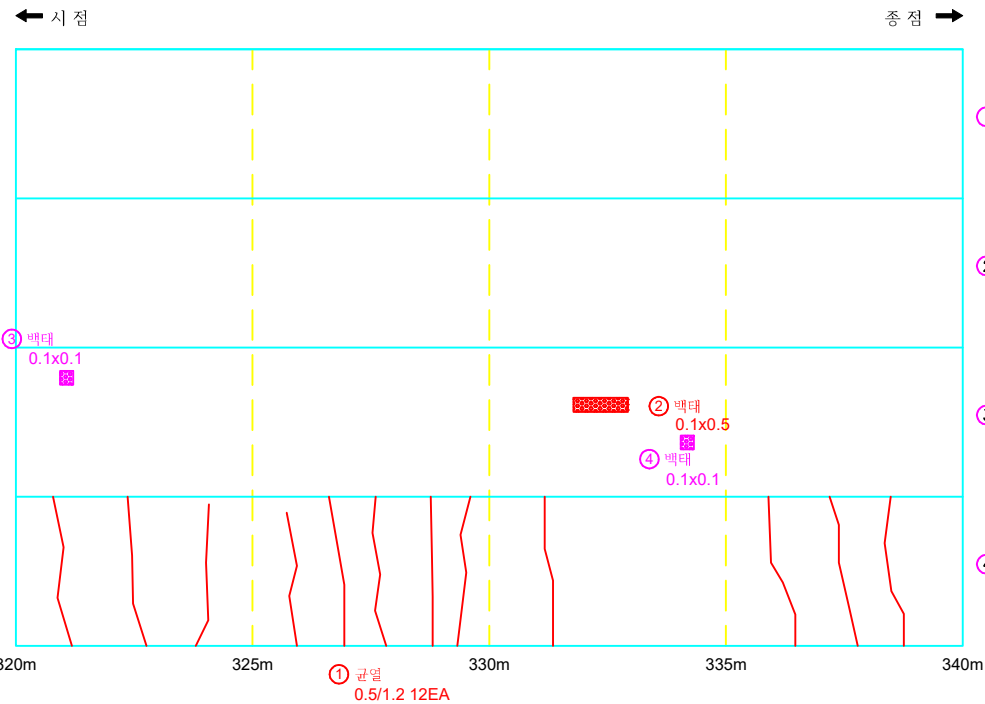
손상 현황 표

| 번호 | 손상내용 | 손상현황 | | | 단위 | 손상<br>물량 | 비 고 |
|---|---|---|---|---|---|---|---|
| 1 | 균열 | 0.5 | 1.2 | 12 | m | 14.40 | 기존 |

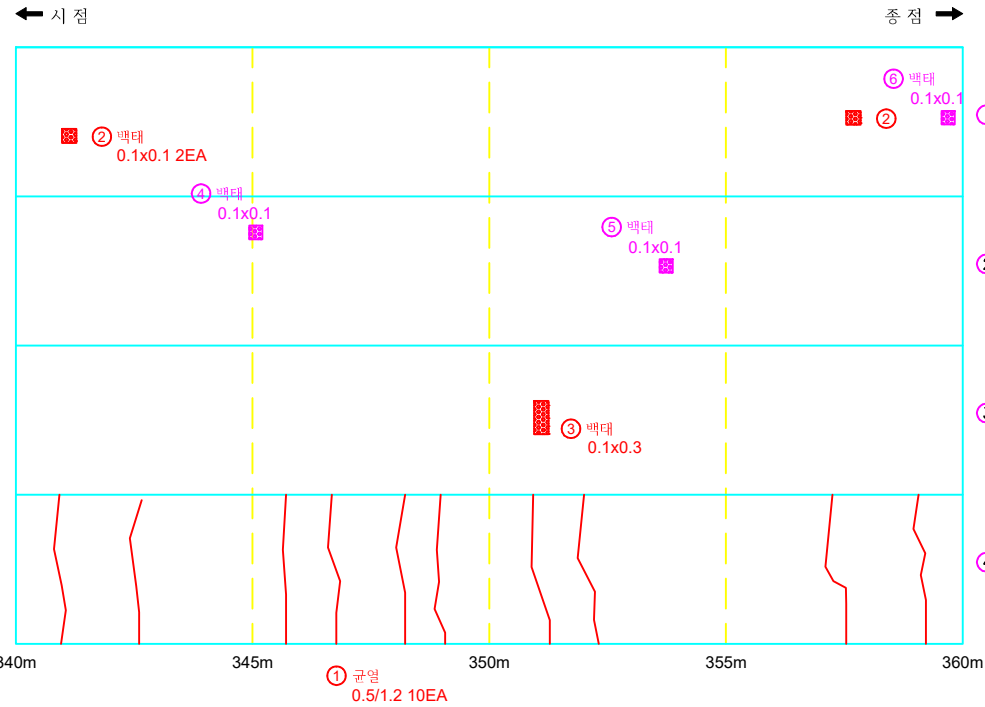
손상현황표

| 번호 | 손상내용 | 손상현황 | | | 단위 | 손상<br>수량 | 비 고 |
|---|---|---|---|---|---|---|---|
| 1 | 균열 | 0.5 | 1.2 | 12 | m | 14.40 | 기존 |

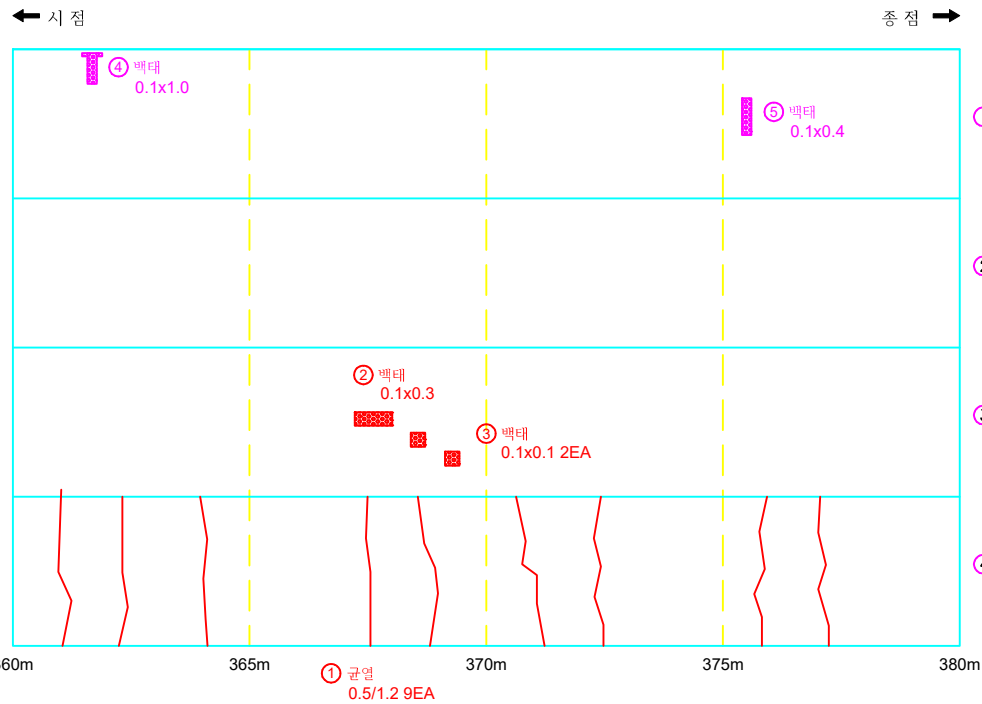
손상 현황 표

| 번호 | 손상내용 | 손상현황 | | | 단위 | 손상<br>물량 | 비 고 |
|---|---|---|---|---|---|---|---|
| 1 | 균열 | 0.5 | 1.2 | 9 | m | 10.80 | 기존 |

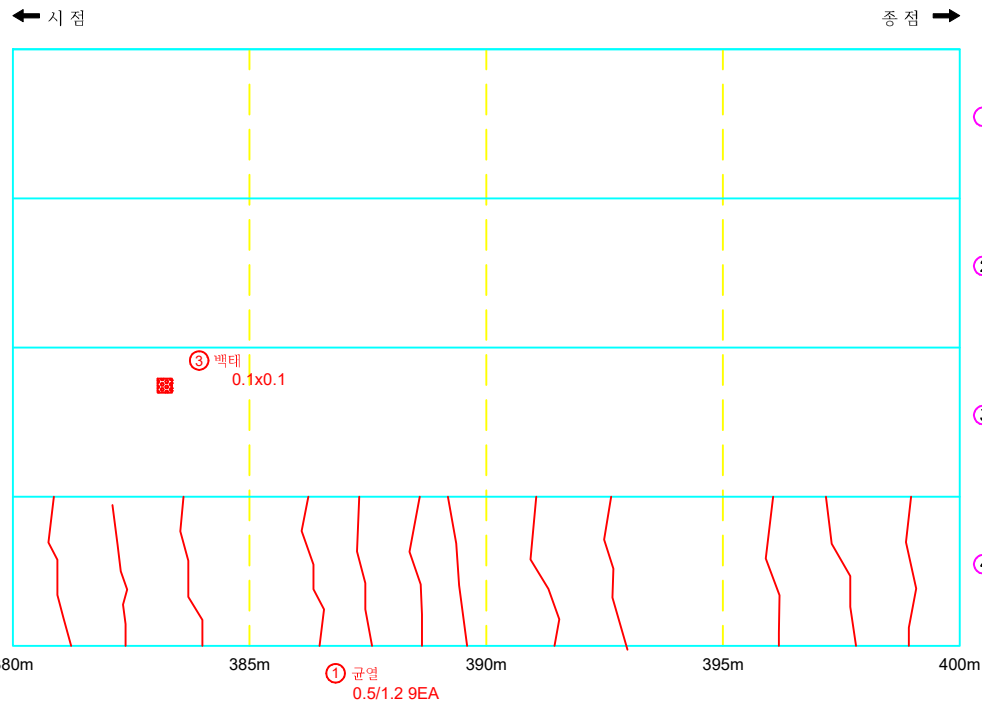
손상 현황 표

| 번호 | 손상내용 | 손상현황 | | | 단위 | 손상<br>물량 | 비 고 |
|---|---|---|---|---|---|---|---|
| 1 | 균열 | 0.5 | 1.2 | 12 | m | 14.40 | 기존 |

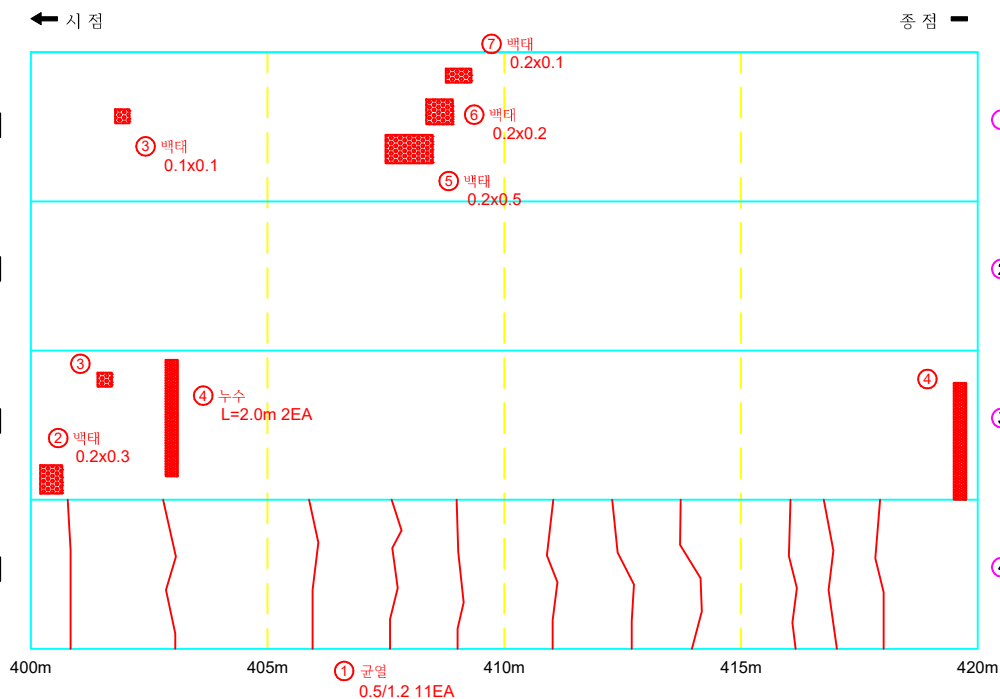
손상현황표

| 번호 | 손상내용 | 손상현황 | | | 단위 | 손상<br>수량 | 비 고 |
|---|---|---|---|---|---|---|---|
| 1 | 균열 | 0.5 | 1.2 | 11 | m | 13.20 | 기존 |
| 4 | 누수 | | 2.0 | 2 | m | 4.00 | 기존 |

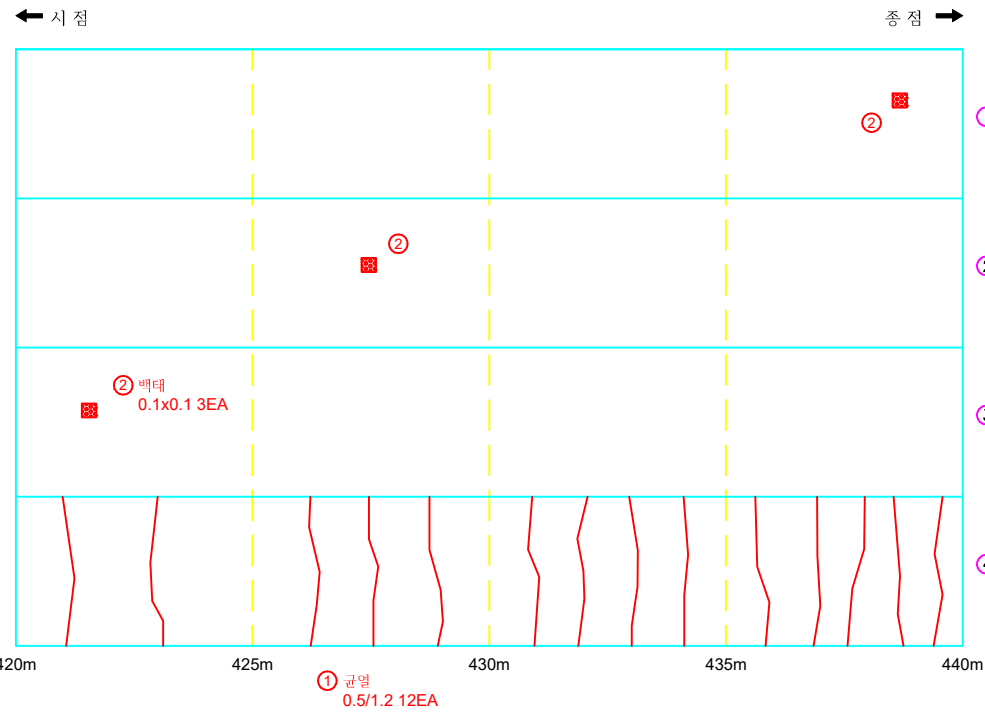
손상 현황 표

| 번호 | 손상내용 | 손상현황 | | | 단위 | 손상<br>수량 | 비 고 |
|---|---|---|---|---|---|---|---|
| 1 | 균열 | 0.5 | 1.2 | 14 | m | 16.80 | 기존 |

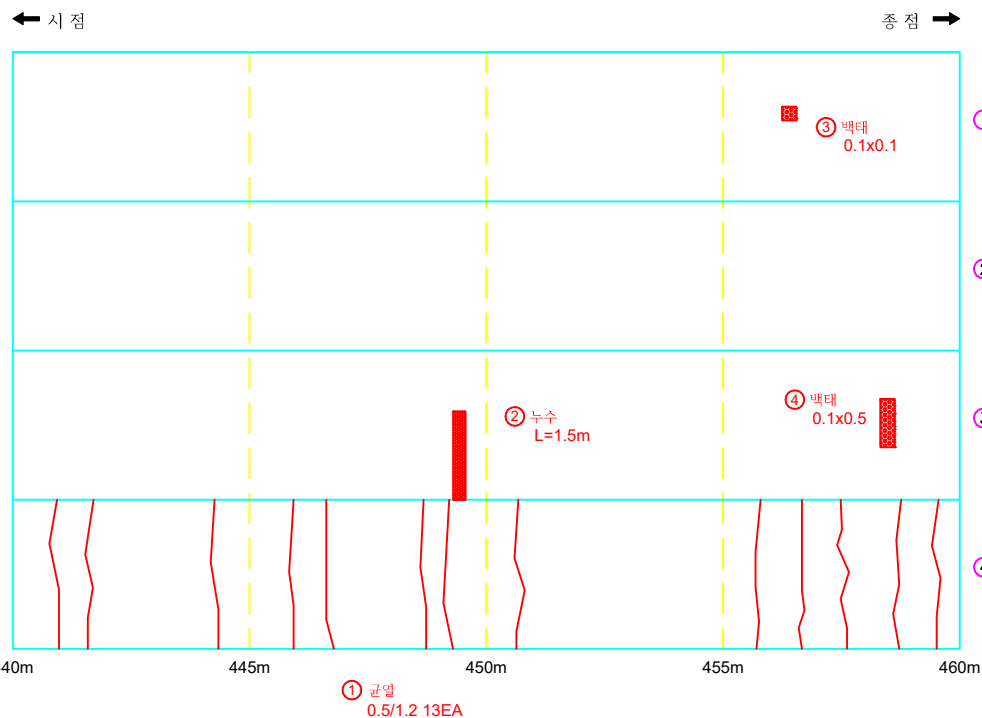
손상 현황 표

| 번호 | 손상내용 | 손상현황 | | | 단위 | 손상<br>물량 | 비 고 |
|---|---|---|---|---|---|---|---|
| 1 | 균열 | 0.5 | 1.2 | 13 | m | 15.60 | 기존 |
| 2 | 누수 | | 1.5 | 1 | m | 1.50 | 기존 |

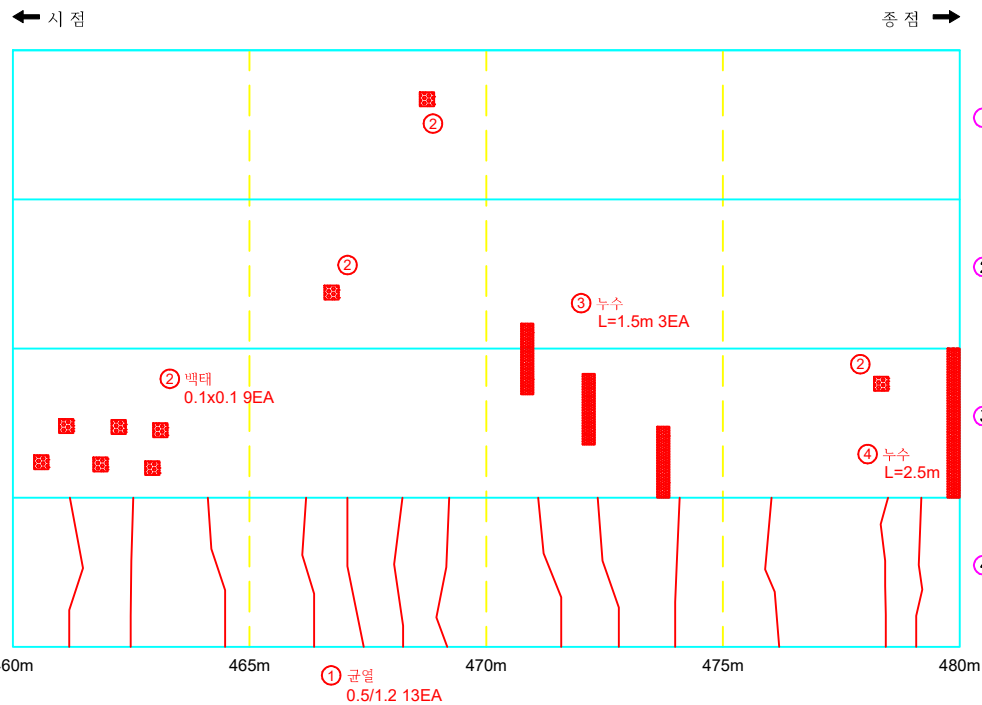
손상 현황 표

| 번호 | 손상내용 | 손상현황 | | | 단위 | 손상<br>물량 | 비 고 |
|---|---|---|---|---|---|---|---|
| 1 | 균열 | 0.5 | 1.2 | 13 | m | 15.60 | 기존 |
| 3 | 누수 | | 1.5 | 2 | m | 3.00 | 기존 |
| 4 | 누수 | | 2.5 | 1 | m | 2.50 | 기존 |

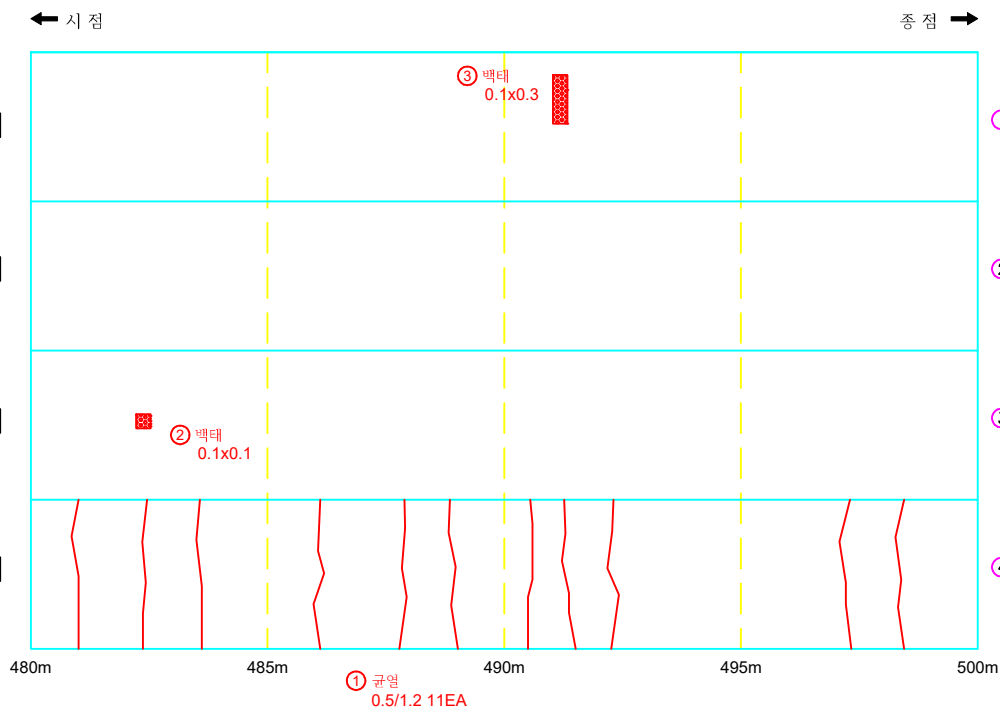
손상 현황 표

| 번호 | 손상내용 | 손상현황 | | | 단위 | 손상<br>물량 | 비 고 |
|---|---|---|---|---|---|---|---|
| 1 | 균열 | 0.5 | 1.2 | 11 | m | 13.20 | 기존 |

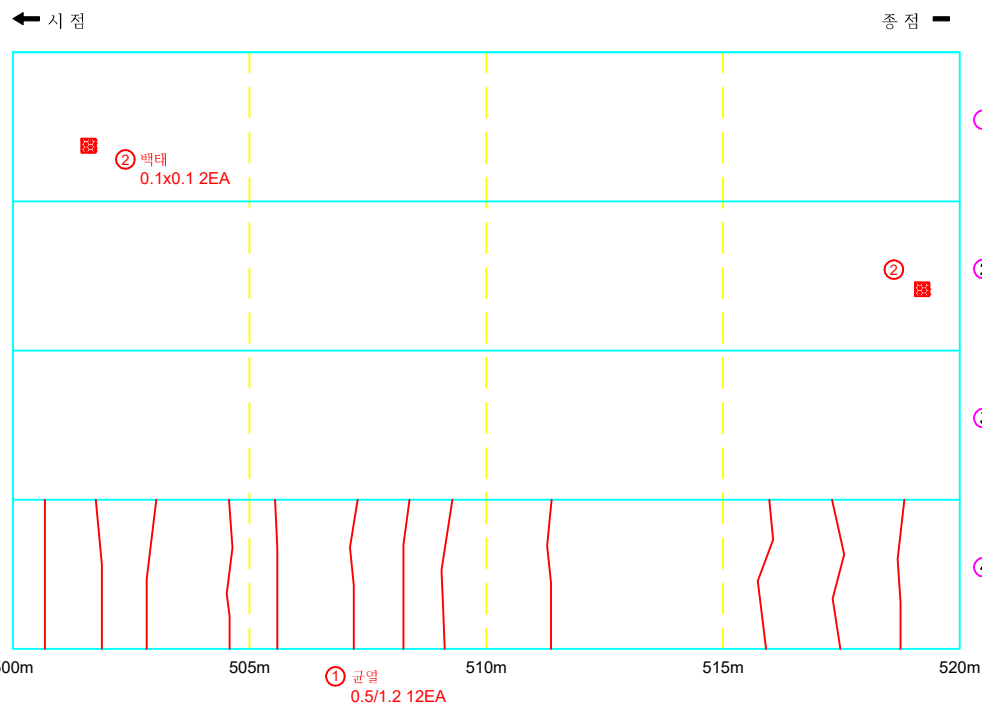
손상 현황 표

| 번호 | 손상내용 | 손상현황 | | | 단위 | 손상<br>물량 | 비 고 |
|---|---|---|---|---|---|---|---|
| 1 | 균열 | 0.5 | 1.2 | 12 | m | 14.40 | 기존 |

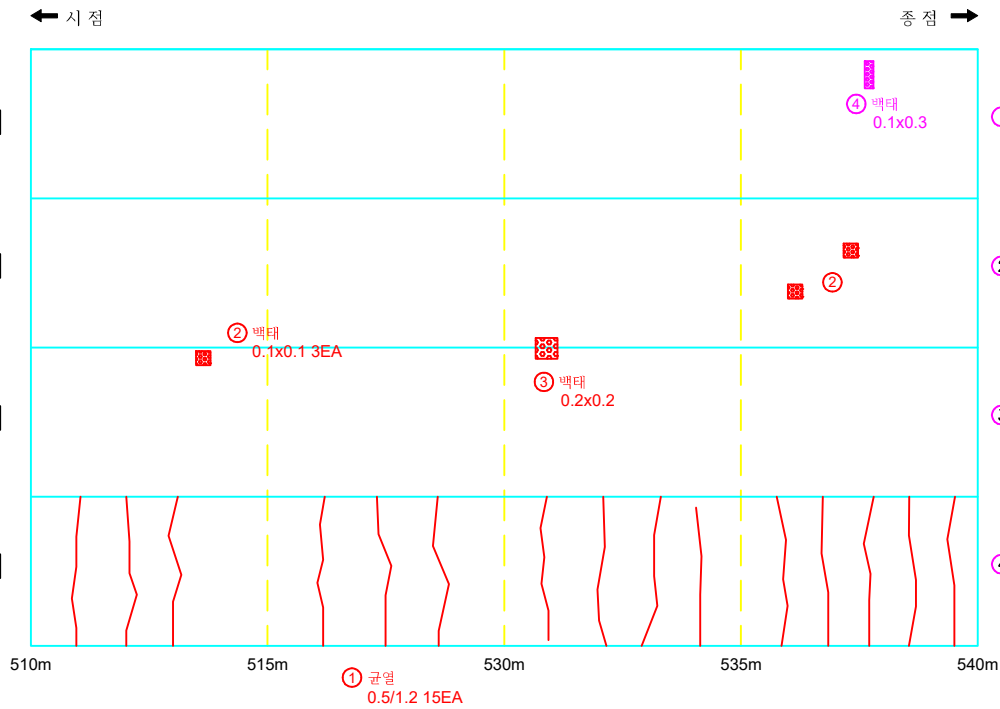
손상 현황 표

| 번호 | 손상내용 | 손상현황 | | | 단위 | 손상<br>물량 | 비 고 |
|---|---|---|---|---|---|---|---|
| 1 | 균열 | 0.5 | 1.2 | 14 | m | 16.80 | 기존 |

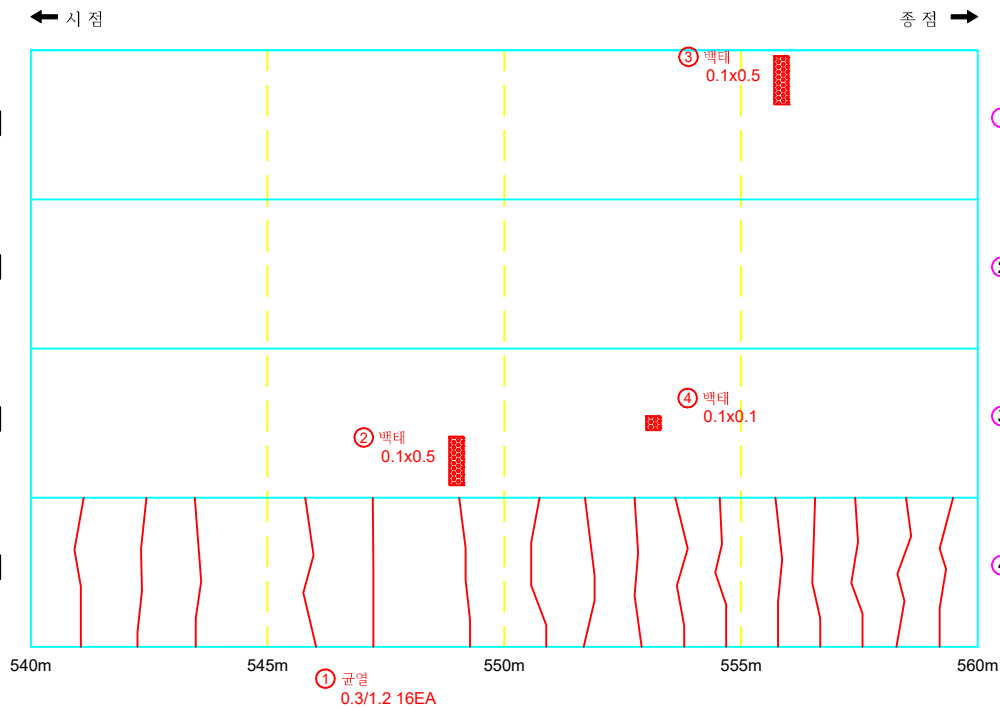
손상 현황 표

| 번호 | 손상내용 | 손상현황 | | | 단위 | 손상<br>물량 | 비 고 |
|---|---|---|---|---|---|---|---|
| 1 | 균열 | 0.3 | 1.2 | 16 | m | 19.20 | 기존 |

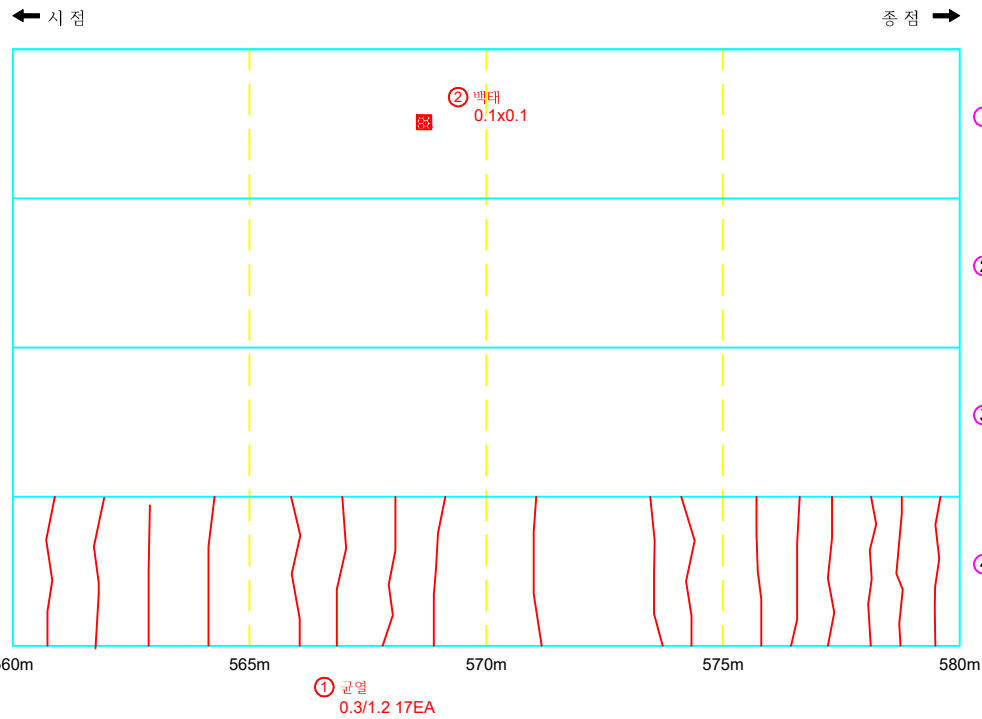
손상 현황 표

| 번호 | 손상내용 | 손상현황 | | | 단위 | 손상<br>물량 | 비 고 |
|---|---|---|---|---|---|---|---|
| 1 | 균열 | 0.3 | 1.2 | 17 | m | 20.40 | 기존 |

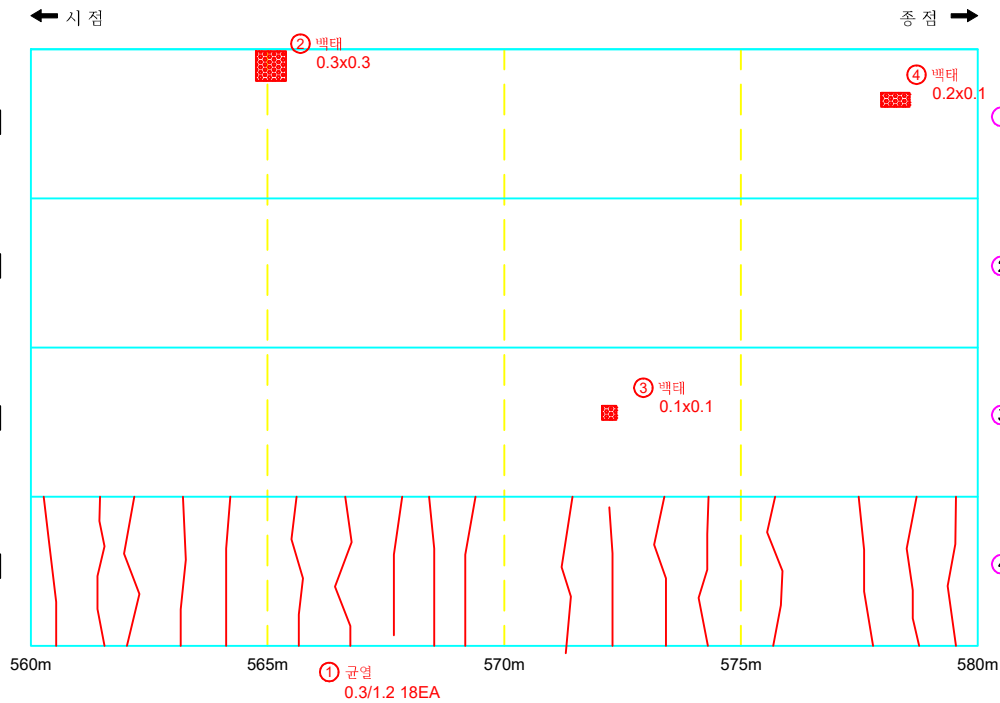
손상 현황 표

| 번호 | 손상내용 | 손상현황 | | | 단위 | 손상<br>물량 | 비 고 |
|---|---|---|---|---|---|---|---|
| 1 | 균열 | 0.3 | 1.2 | 18 | m | 21.60 | 기존 |

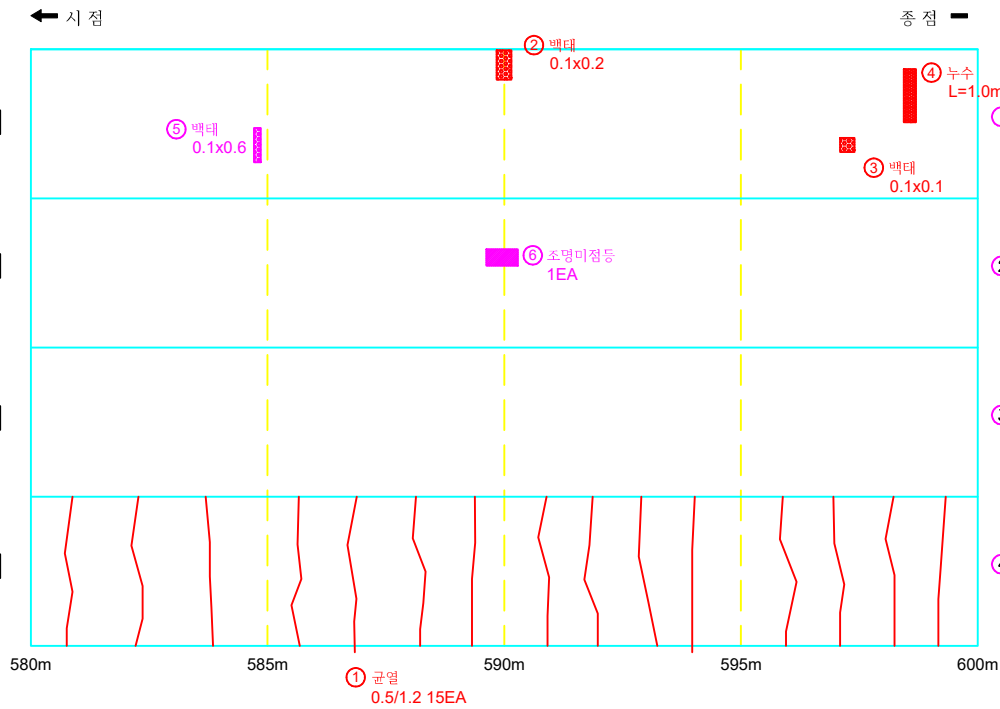
손상 현황 표

| 번호 | 손상내용 | 손상현황 | | | 단위 | 손상<br>물량 | 비 고 |
|---|---|---|---|---|---|---|---|
| 1 | 균열 | 0.5 | 1.2 | 15 | m | 18.00 | 기존 |
| 4 | 누수 | | 1.0 | 1 | m | 1.00 | 기존 |
