신덕은파주문산CC

손상 현황 표

| 균열 | 양상균열 | 재료분리 | 편청, 공동 | 용역명<br>2023년 경기북부 순천전력구,<br>배출 정밀안전점검 용역 |

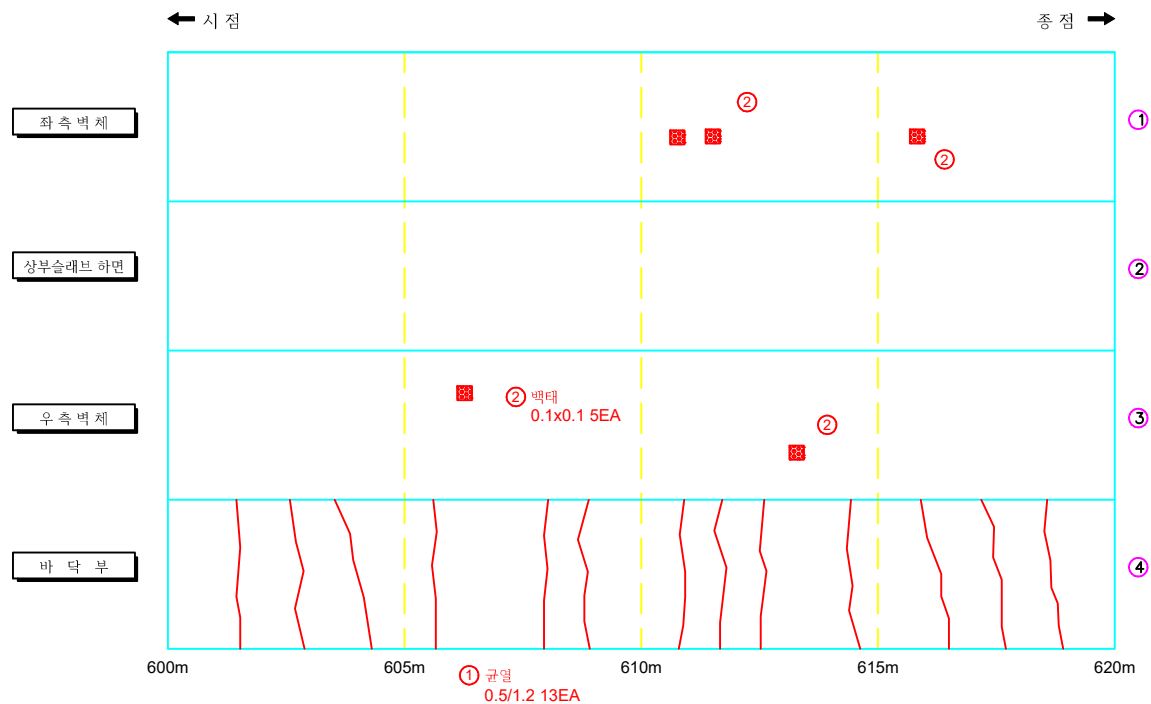
손상 현황 표

| 번호 | 손상내용 | 손상현황 | | | 단위 | 손상<br>물량 | 비 고 |
|---|---|---|---|---|---|---|---|
| 1 | 균열 | 0.5 | 1.2 | 13 | m | 15.60 | 기존 |

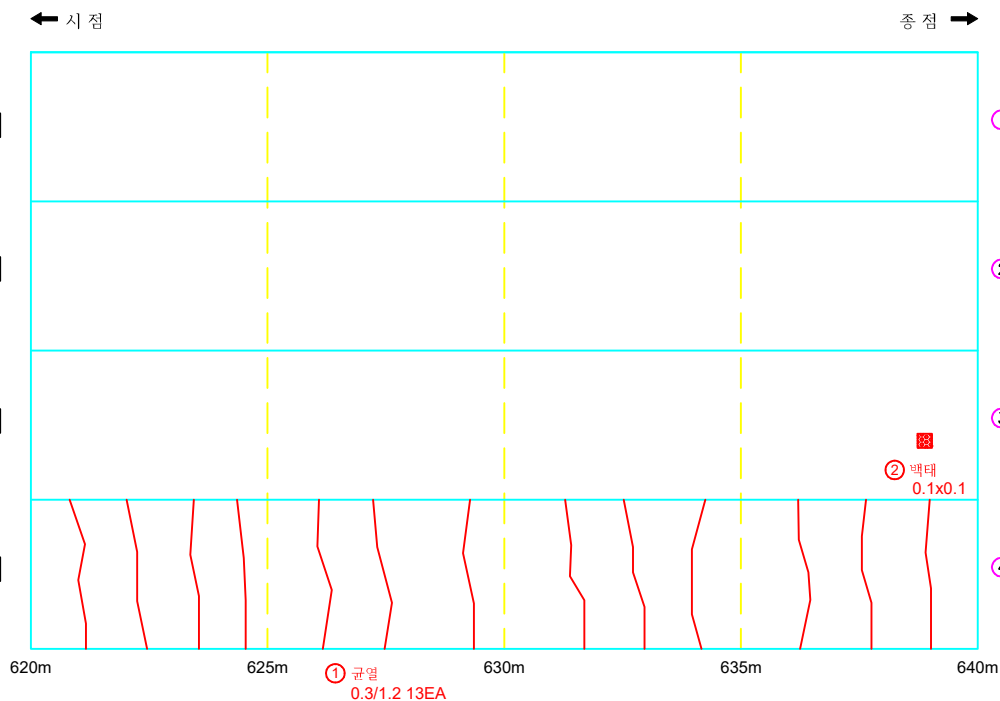
손상 현황 표

| 번호 | 손상내용 | 손상현황 | | | 단위 | 손상<br>물량 | 비 고 |
|---|---|---|---|---|---|---|---|
| 1 | 균열 | 0.3 | 1.2 | 13 | m | 15.60 | 기존 |

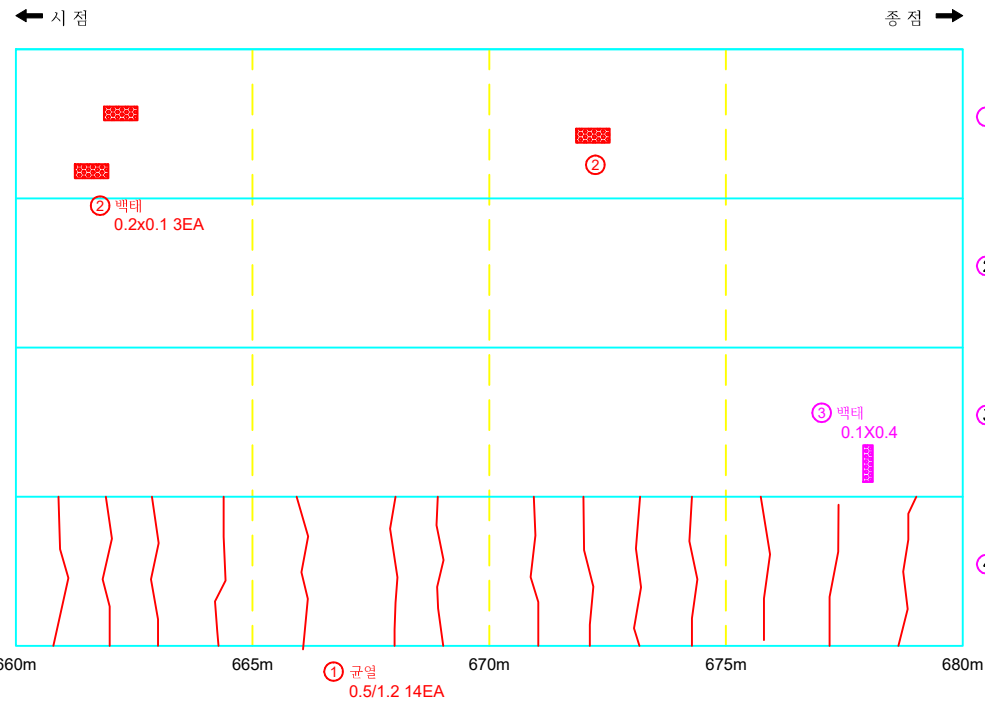
손상 현황 표

| 번호 | 손상내용 | 손상현황 | | | 단위 | 손상<br>물량 | 비 고 |
|---|---|---|---|---|---|---|---|
| 1 | 균열 | 0.5 | 1.2 | 14 | m | 16.80 | 기존 |

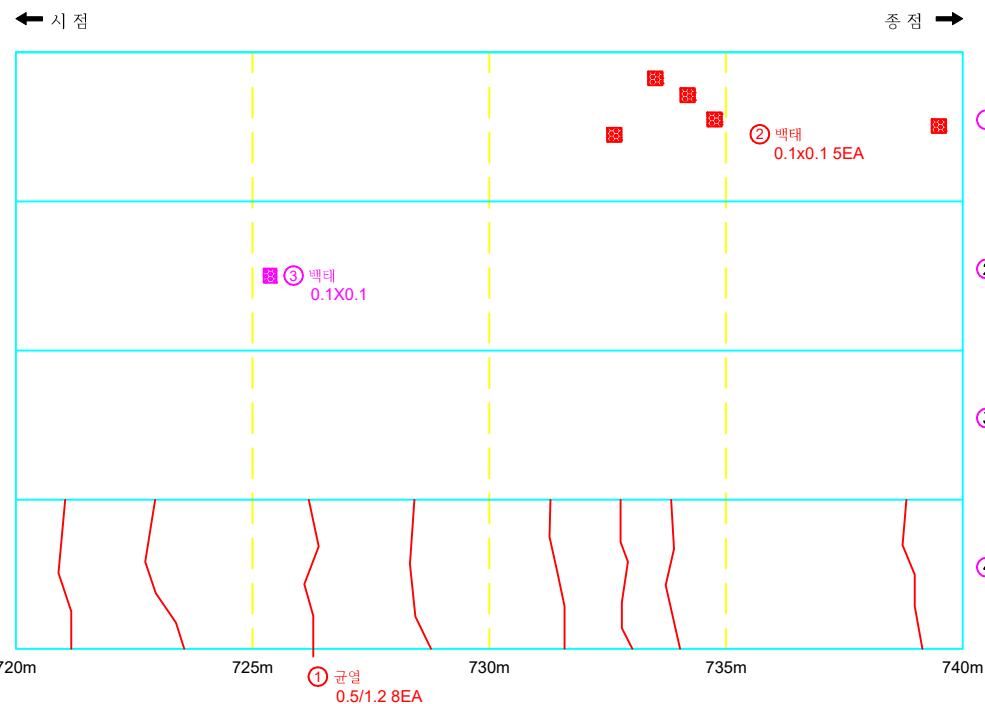
손상 현황 표

| 번호 | 손상내용 | 손상현황 | | | 단위 | 손상<br>물량 | 비 고 |
|---|---|---|---|---|---|---|---|
| 1 | 균열 | 0.5 | 1.2 | 8 | m | 9.60 | 기존 |

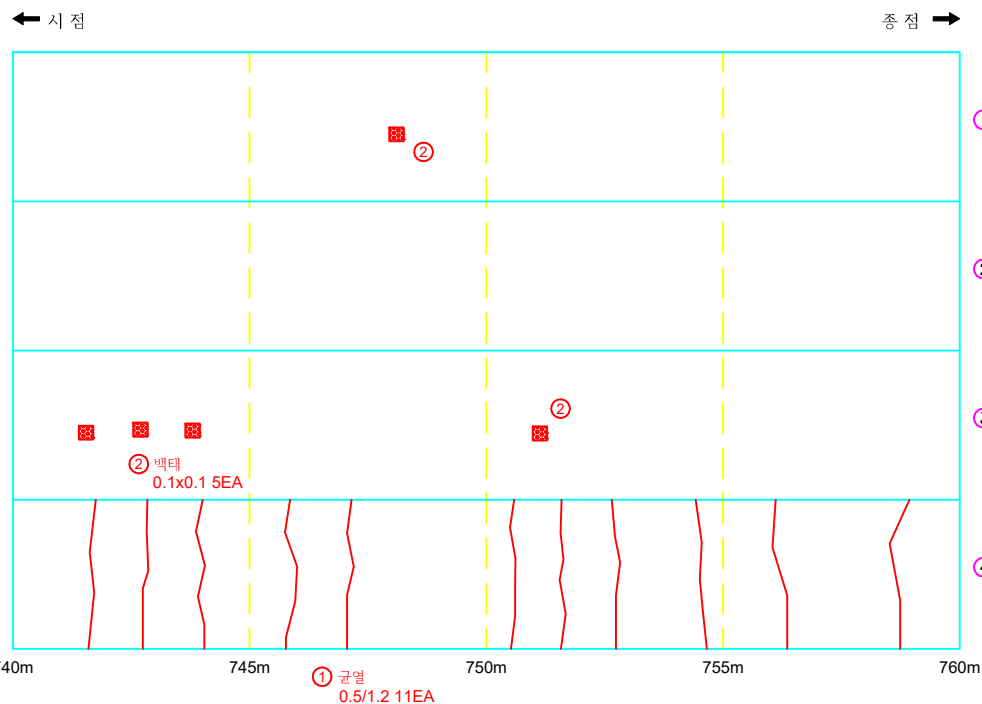
손상 현황 표

| 번호 | 손상내용 | 손상현황 | | | 단위 | 손상<br>물량 | 비 고 |
|---|---|---|---|---|---|---|---|
| 1 | 균열 | 0.5 | 1.2 | 11 | m | 13.20 | 기존 |

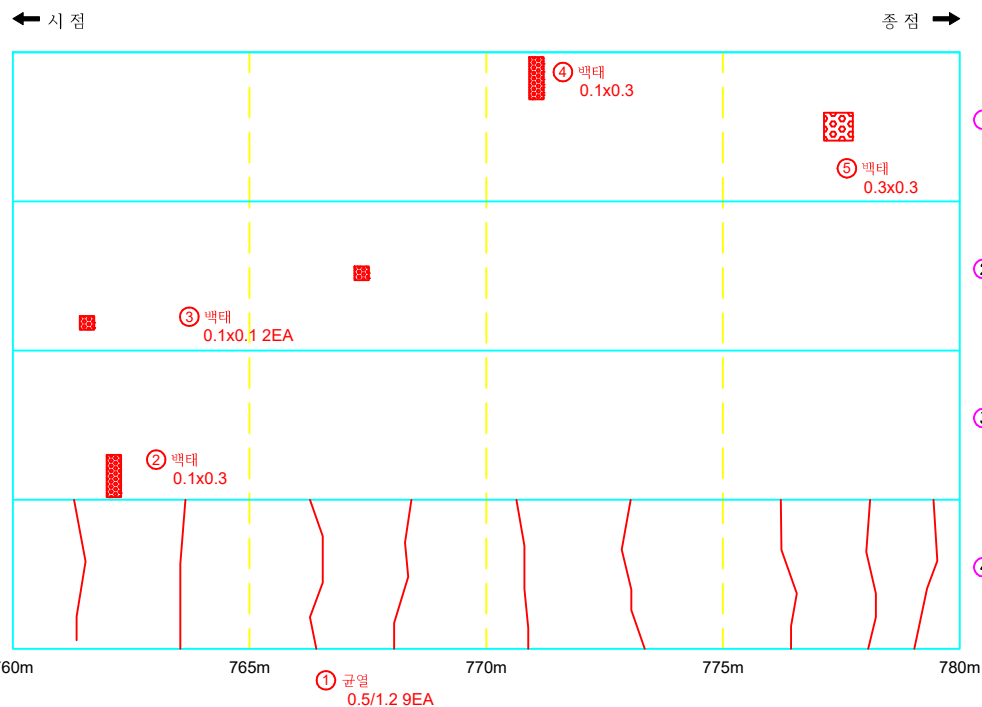
손상현황표

| 번호 | 손상내용 | 손상현황 | | | 단위 | 손상<br>물량 | 비 고 |
|---|---|---|---|---|---|---|---|
| 1 | 균열 | 0.5 | 1.2 | 9 | m | 10.80 | 기존 |
