문발S/S인출

| 관<br>리<br>관 | 한국전력공사<br>경기북부본부 | 용역명 | 2022년도 경기북부 송전전력구 정밀안전점검 용역 | 구조물명 | 문발S/인출 | 축척 | NONE | 일자 | 도면번호 |
| | | 용역사 | (주)테크피아엔지니어링종합건축사사무소 | 도면명 | 외관조사망도 | 분류 | Sta.0.0~30.0m | 2022. 05 | 1 |

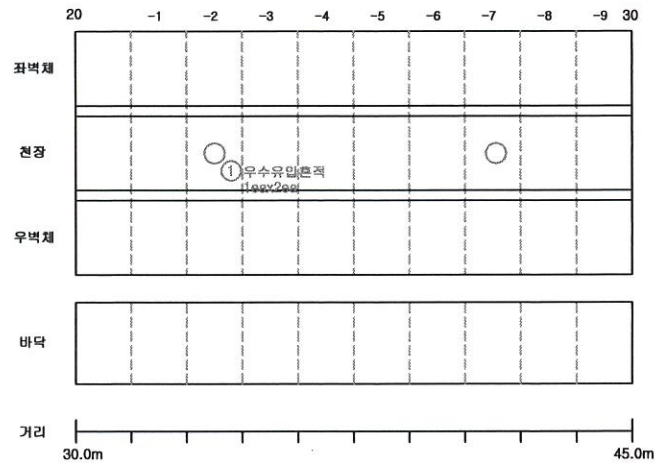
ID Sta.30.0~45.0m

② 누수흔적/백태  
2.0x2.0x2ea
