신덕은파주문산CC - #1 환기구 외부

| 균열 | 망상균열 | 재료분리 | 편청, 공동 | 용역명<br>2023년 경기북부 송전전력구,<br>배출 정밀안전점검 용역 |

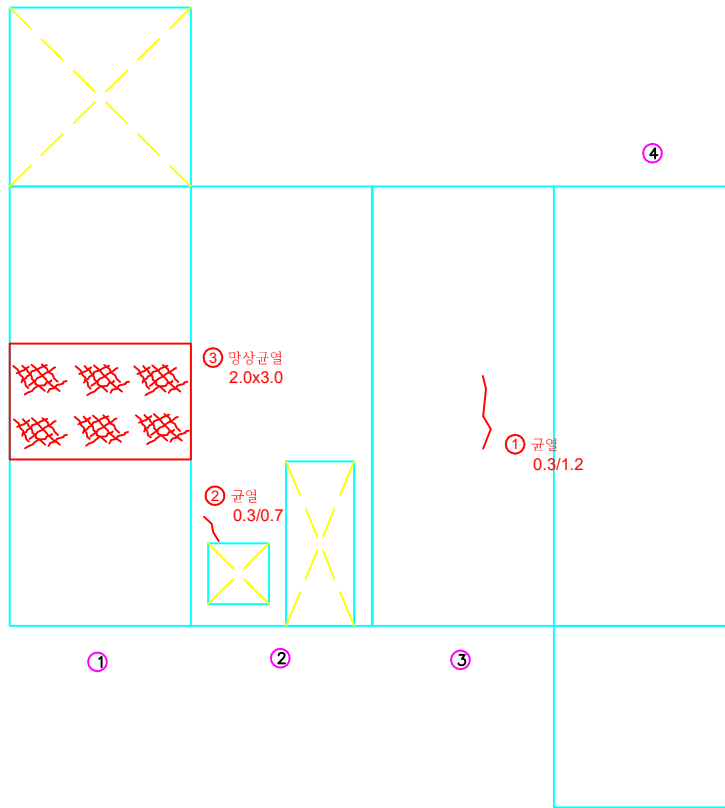
#1 환기구 외부

| 번호 | 손상내용 | 손상현황 | | | 단위 | 손상<br>물량 | 비 고 |
|---|---|---|---|---|---|---|---|
| 1 | 균열 | 0.3 | 1.2 | 1 | m | 1.20 | 기존 |
| 2 | 균열 | 0.3 | 0.7 | 1 | m | 0.70 | 기존 |
| 3 | 망상균열 | 2.0 | 3.0 | 1 | m <sup>2</sup> | 6.00 | 기존 |

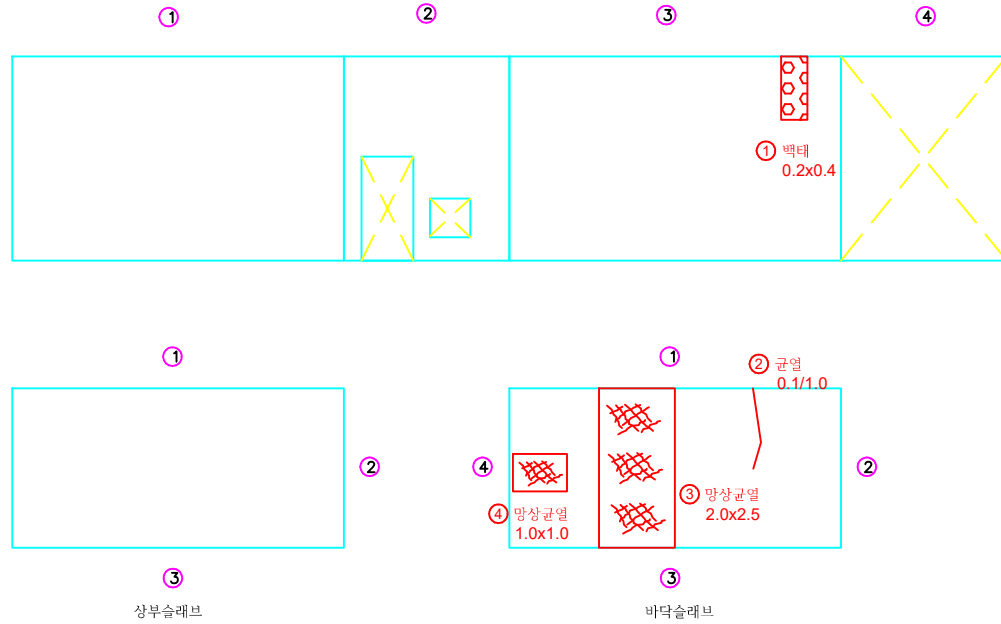
신덕은파주문산CC - #1 환기구 내부

| 번호 | 손상내용 | 손상현황 | | | 단위 | 손상<br>물량 | 비 고 |
|---|---|---|---|---|---|---|---|
| 1 | 백태 | 0.2 | 0.4 | 1 | m <sup>2</sup> | 0.08 | 기존 |
| 2 | 균열 | 0.1 | 1.0 | 1 | m | 1.00 | 기존 |
| 3 | 망상균열 | 2.0 | 2.5 | 1 | m <sup>2</sup> | 5.00 | 기존 |
| 4 | 망상균열 | 1.0 | 1.0 | 1 | m <sup>2</sup> | 1.00 | 기존 |

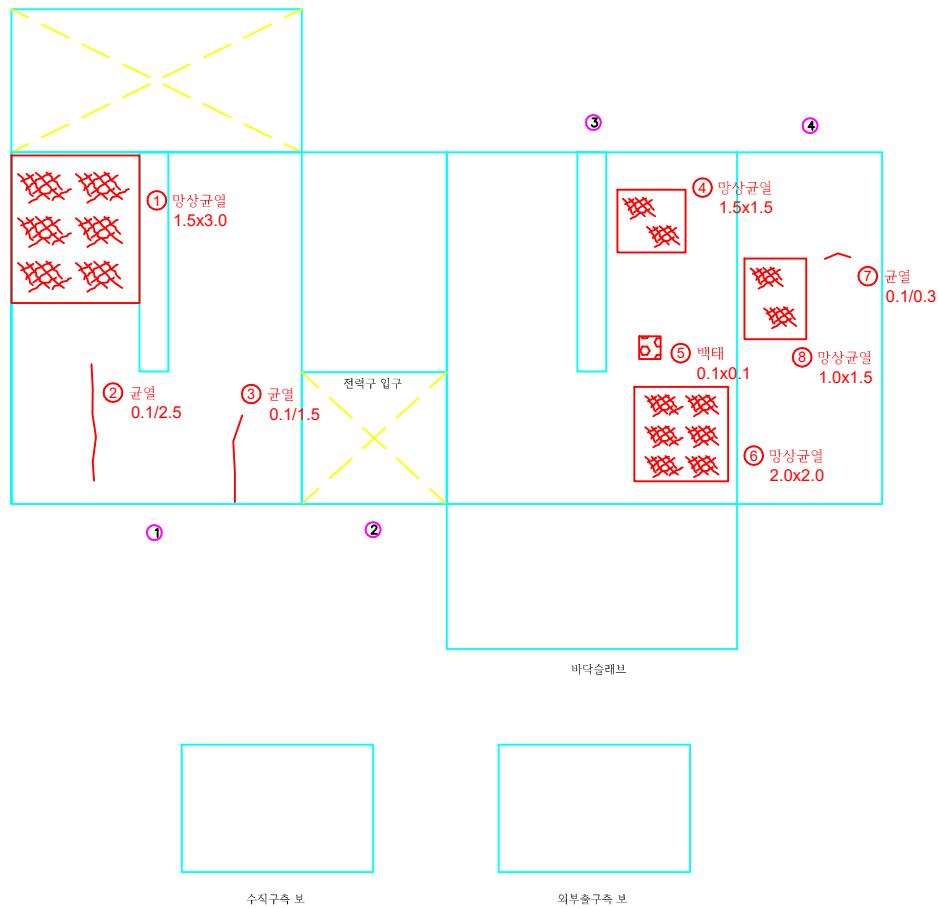
#2 환기구 외부

| 번호 | 손상내용 | 손상현황 | | | 단위 | 손상<br>물량 | 비 고 |
|---|---|---|---|---|---|---|---|
| 1 | 망상균열 | 1.5 | 3.0 | 1 | m' | 4.50 | 기존 |
| 2 | 균열 | 0.1 | 2.5 | 1 | m | 2.50 | 기존 |
| 3 | 균열 | 0.1 | 1.5 | 1 | m | 1.50 | 기존 |
| 4 | 망상균열 | 1.5 | 1.5 | 1 | m' | 2.25 | 기존 |
| 5 | 백태 | 0.1 | 0.1 | 1 | m' | 0.01 | 기존 |
| 6 | 망상균열 | 2.0 | 2.0 | 1 | m' | 4.00 | 기존 |
| 7 | 균열 | 0.1 | 0.3 | 1 | m | 0.30 | 기존 |
| 8 | 망상균열 | 1.0 | 1.5 | 1 | m' | 1.50 | 기존 |

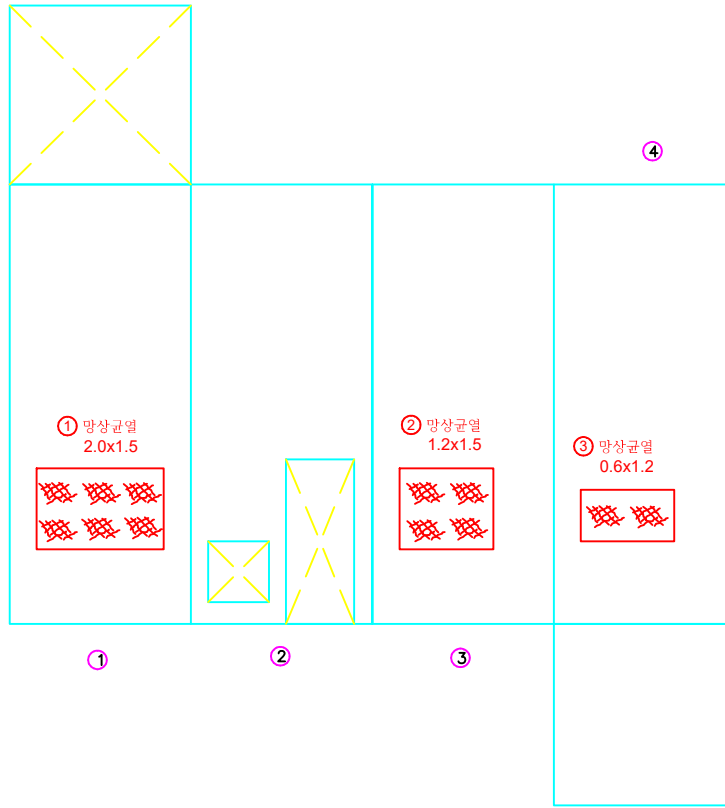
#3 환기구

| 번호 | 손상내용 | 손상현황 | | | 단위 | 손상<br>물량 | 비 고 |
|---|---|---|---|---|---|---|---|
| 1 | 망상균열 | 2.0 | 1.5 | 1 | m <sup>2</sup> | 3.00 | 기존 |
| 2 | 망상균열 | 1.2 | 1.5 | 1 | m <sup>2</sup> | 1.80 | 기존 |
| 3 | 망상균열 | 0.6 | 1.2 | 1 | m <sup>2</sup> | 0.72 | 기존 |

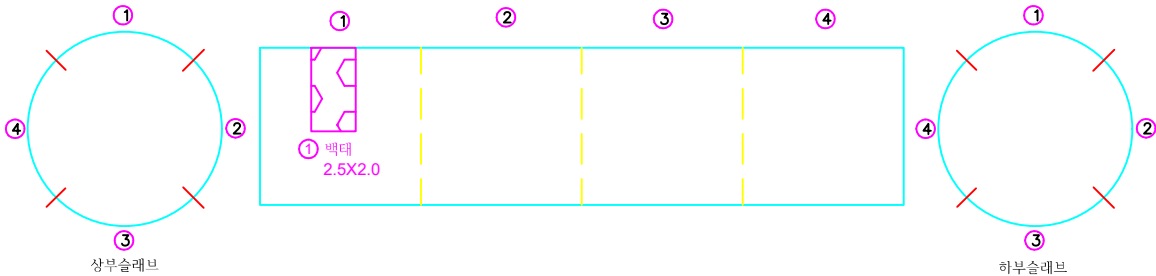
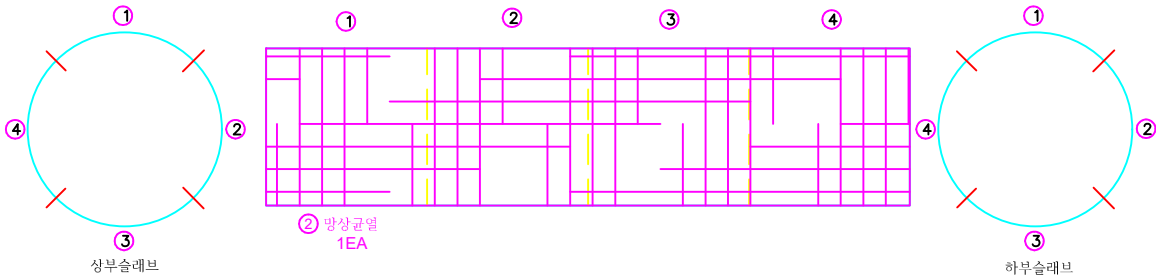
신덕은파주문산CC - #1 수직구

| 번호 | 손상내용 | 손상현황 | | | 단위 | 손상<br>수량 | 비 고 |
|---|---|---|---|---|---|---|---|
| 1 | 백태 | 2.5 | 2.0 | 1 | m <sup>2</sup> | 5.00 | 신규 |
| 2 | 방상균열 | | | 1 | EA | 1.00 | 신규 |

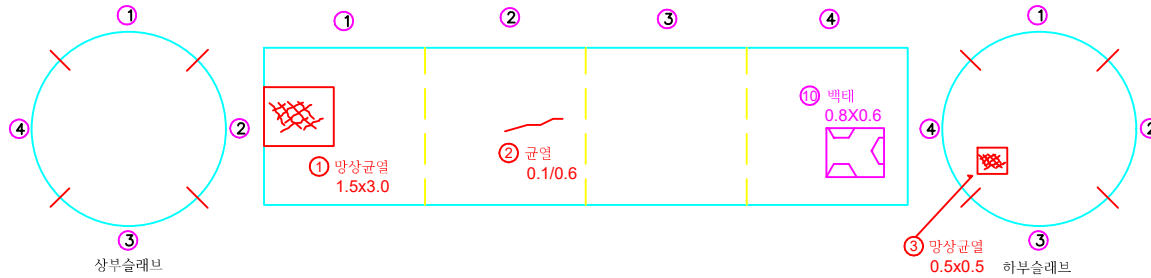
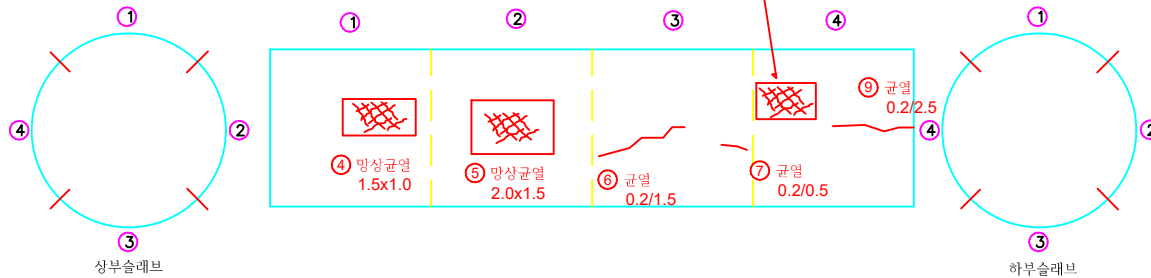
신덕은파주문산CC - #1 수직구

| 번호 | 손상내용 | 손상현황 | | | 단위 | 손상<br>물량 | 비 고 |
|---|---|---|---|---|---|---|---|
| 1 | 망상균열 | 1.5 | 3.0 | 1 | m' | 4.50 | 기존 |
| 2 | 균열 | 0.1 | 0.6 | 1 | m | 0.60 | 기존 |
| 3 | 망상균열 | 0.5 | 0.5 | 1 | m' | 0.25 | 기존 |
| 4 | 망상균열 | 1.5 | 1.0 | 1 | m' | 1.50 | 기존 |
| 5 | 망상균열 | 2.0 | 1.5 | 1 | m' | 3.00 | 기존 |
| 6 | 균열 | 0.2 | 1.5 | 1 | m | 1.50 | 기존 |
| 7 | 균열 | 0.2 | 0.5 | 1 | m | 0.50 | 기존 |
| 8 | 망상균열 | 1.5 | 1.0 | 1 | m' | 1.50 | 기존 |
| 9 | 균열 | 0.2 | 2.5 | 1 | m | 2.50 | 기존 |
| 10 | 백테 | 0.8 | 0.6 | 1 | m' | 0.48 | 신규 |

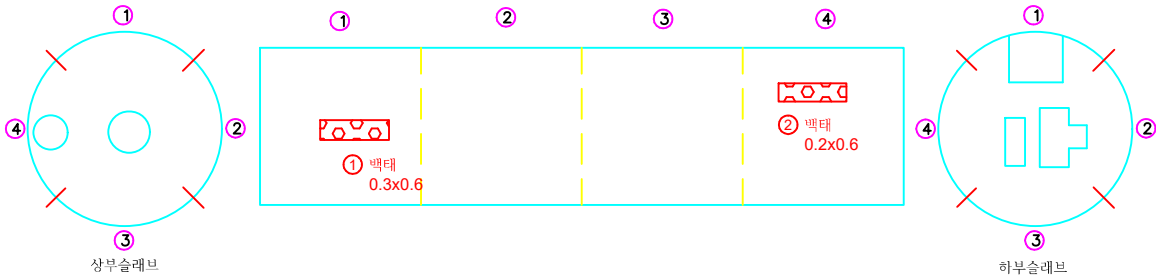
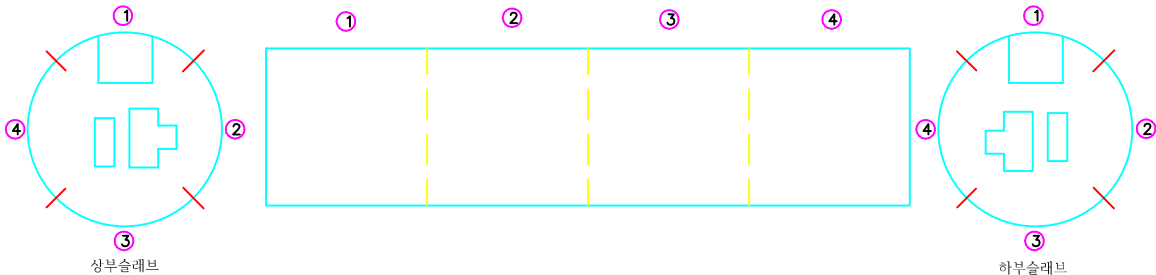
신덕은파주문신CC - #2 수직구

| 번호 | 손상내용 | 손상현황 | | | 단위 | 손상<br>물량 | 비 고 |
|---|---|---|---|---|---|---|---|
| 1 | 백태 | 0.3 | 0.6 | 1 | m <sup>2</sup> | 0.18 | 기존 |
| 2 | 백태 | 0.2 | 0.6 | 1 | m <sup>2</sup> | 0.12 | 기존 |

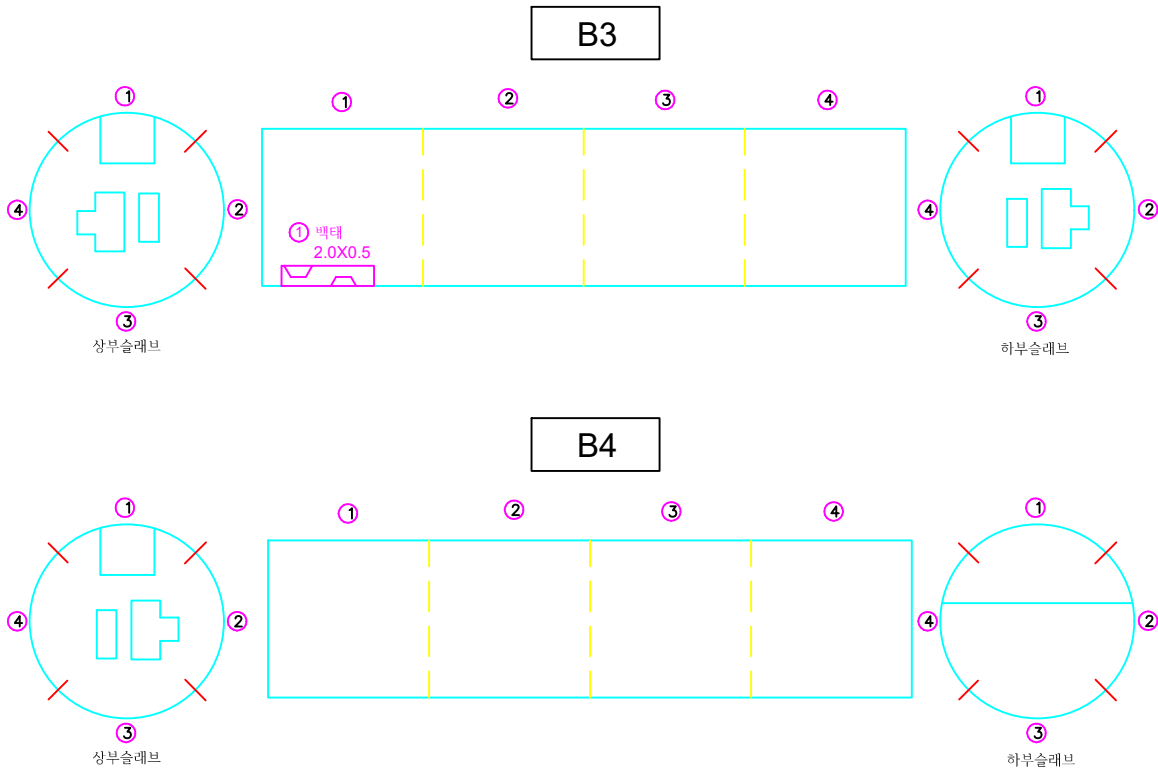
신덕은파주문산CC - #2 수직구

| 번호 | 손상내용 | 손상현황 | | | 단위 | 손상<br>물량 | 비 고 |
|---|---|---|---|---|---|---|---|
| 1 | 백태 | 2.0 | 0.5 | 1 | m <sup>2</sup> | 1.00 | 신규 |

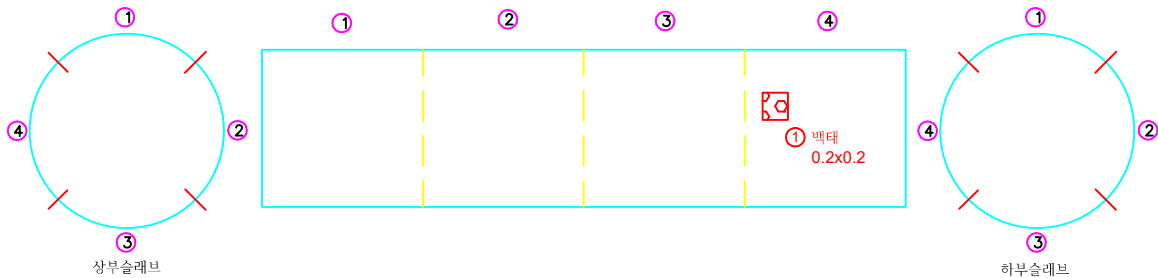
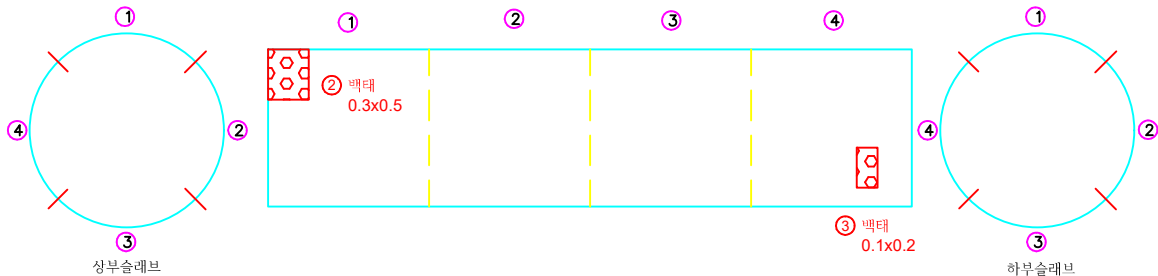
신덕은파주문신CC - #3 수직구

| 번호 | 손상내용 | 손상현황 | | | 단위 | 손상<br>물량 | 비 고 |
|---|---|---|---|---|---|---|---|
| 1 | 백태 | 0.2 | 0.2 | 1 | m <sup>2</sup> | 0.04 | 기존 |
| 2 | 백태 | 0.3 | 0.5 | 1 | m <sup>2</sup> | 0.15 | 기존 |
| 3 | 백태 | 0.1 | 0.2 | 1 | m <sup>2</sup> | 0.02 | 기존 |

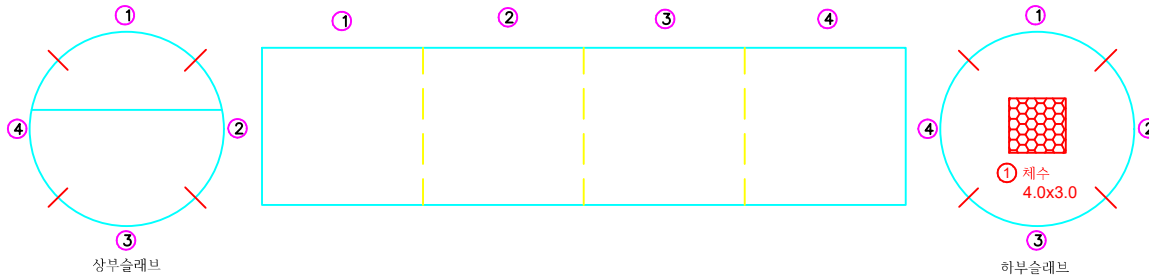
B5

| 번호 | 손상내용 | 손상현황 | | | 단위 | 손상<br>물량 | 비 고 |
|---|---|---|---|---|---|---|---|
| 1 | 체수 | 4.0 | 3.0 | 1 | m | 12.00 | 기존 |
