| | 군 열 | | 양상군열 | | 재료본리 | 용역 명 | 2023년 경기북부 송전전력구,<br>맨홀 정밀안전점검 용역 |
| | 누수,습윤부 | | 백 태 | | 퇴적물 | 발주처 | 한국전력공사 경기북부본부 |
| | 철근노출 | | 침 하 | | 배수구 | 용역 사 | 케이아이엠(주) |

ID:            덕이- 호수 #03

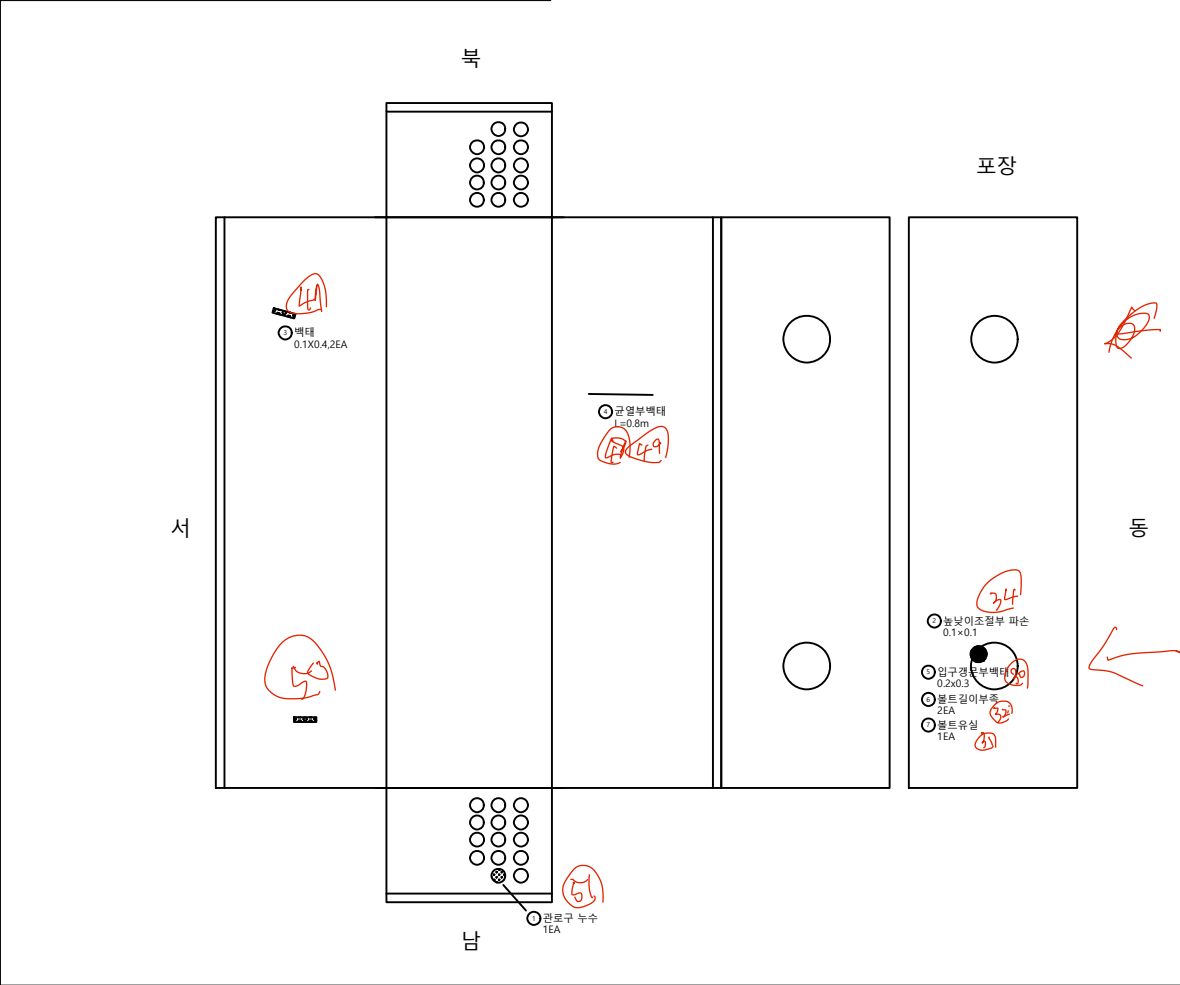
| 번호 | 신/구 | 손상내용 | 손상규모 | | | 개소 | 물량 | 단위 | 비고 |
|---|---|---|---|---|---|---|---|---|---|
| 1 | 구 | 관로구 누수 | | | | 1 | 1.00 | EA | |
| 2 | 구 | 높낮이조절부 파손 | | 0.10 | 0.10 | 1 | 0.01 | m² | |
| 3 | 신 | 배터 | | 0.10 | 0.40 | 2 | 0.08 | m² | |
| 4 | 신 | 균열부 | | | 0.80 | 1 | 0.80 | m | |
| 5 | 신 | 임구경문부 | | 0.20 | 0.30 | 1 | 0.06 | m² | |
| 6 | 신 | 볼트길이부족 | | | | 2 | 2.00 | EA | |
| 7 | 신 | 볼트유실 | | | | 1 | 1.00 | EA | |

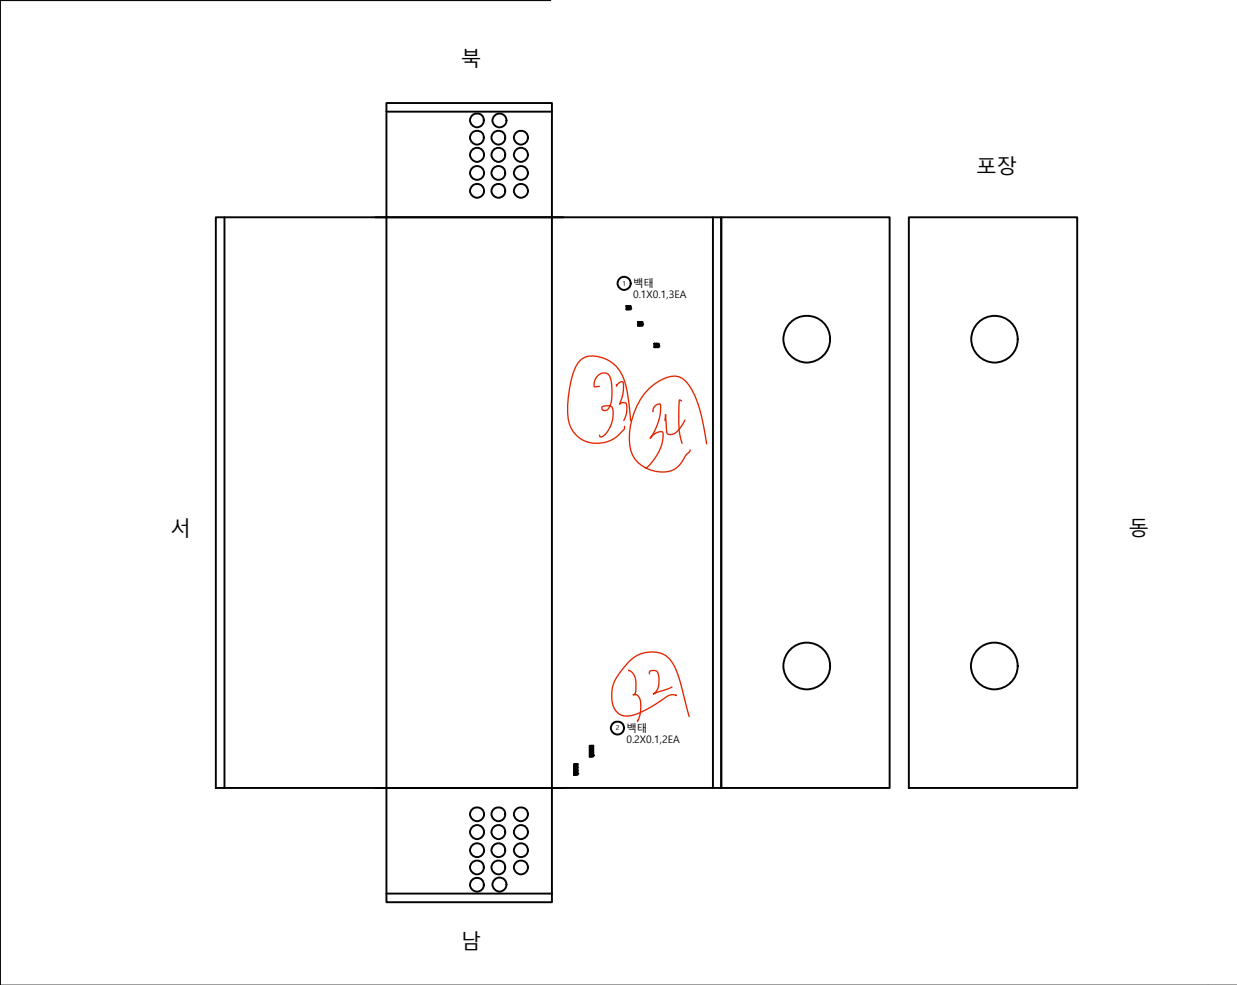
ID:            덕이- 호수 #06

| 번호 | 신/구 | 손상내용 | 손상규모 | | | 개소 | 물량 | 단위 | 비고 |
|---|---|---|---|---|---|---|---|---|---|
| 1 | 신 | 백태 | | 0.10 | 0.10 | 3 | 0.03 | m² | |
| 2 | 신 | 백태 | | 0.20 | 0.10 | 2 | 0.04 | m² | |
