2023년 경기북부 송전전력구, 맨홀 정밀안전점검 용역

한국전력공사 경기북부본부

케이아이엠(주)

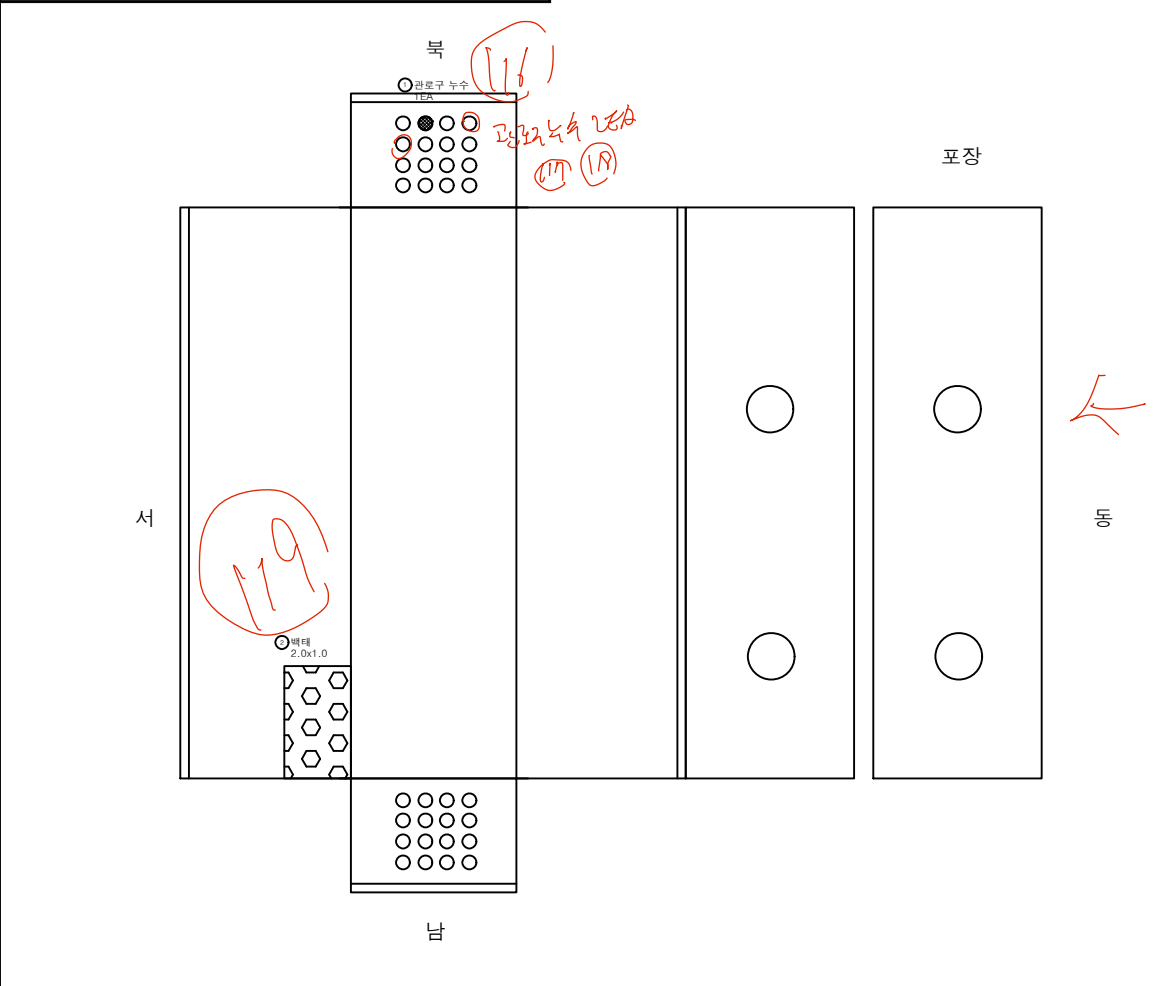
| 번호 | 신/구 | 손상내용 | 손상규모 | | | 개소 | 물량 | 단위 | 비고 |
|---|---|---|---|---|---|---|---|---|---|
| 2 | 신 | 백태 | | 2.00 | 1.00 | 1 | 2.00 | m <sup>2</sup> | |

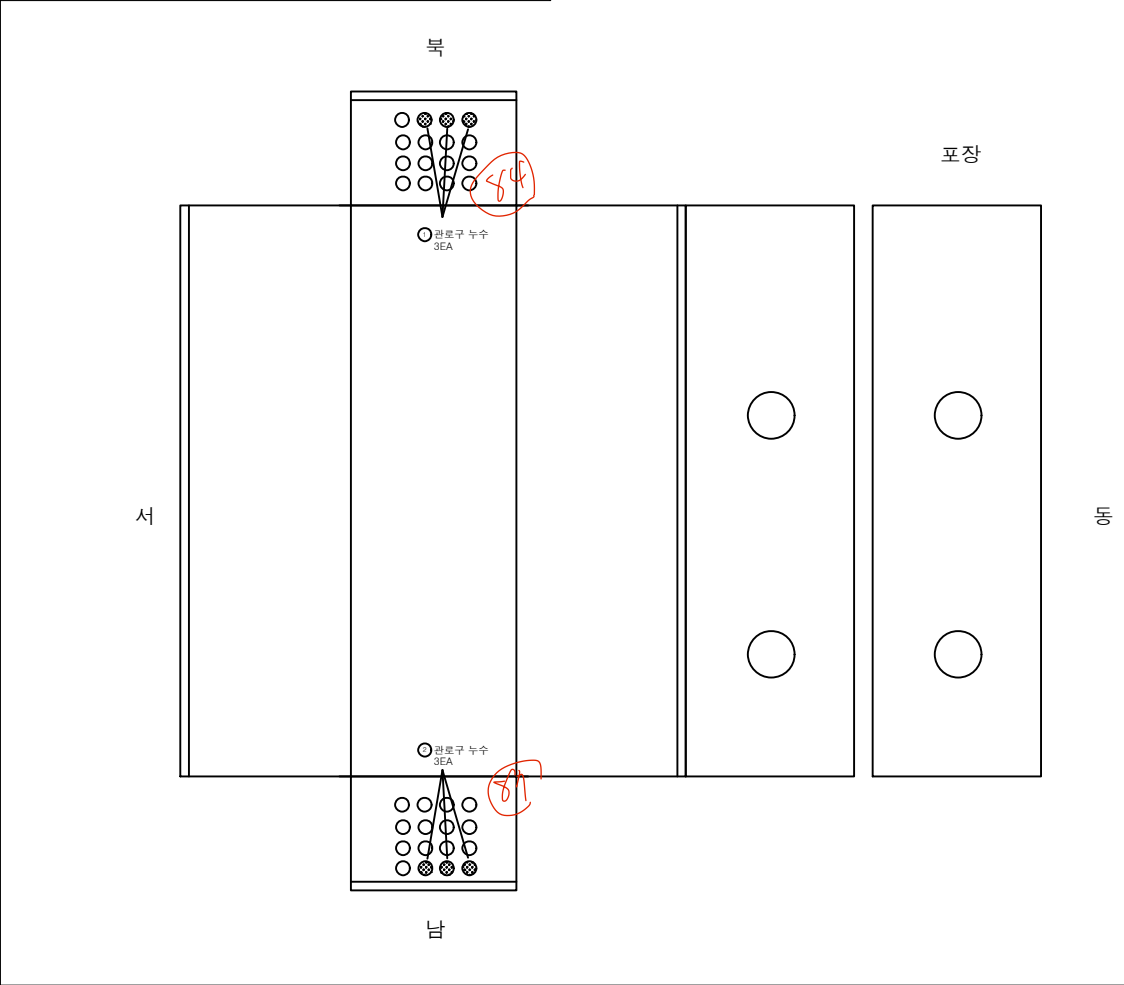
| 번호 | 신/구 | 손상내용 | 손상규모 | | | 개소 | 물량 | 단위 | 비고 |
|---|---|---|---|---|---|---|---|---|---|
| 1 | 구 | 관로구 누수 | | | | 3 | 3.00 | EA | |
| 2 | 구 | 관로구 누수 | | | | 3 | 3.00 | EA | |

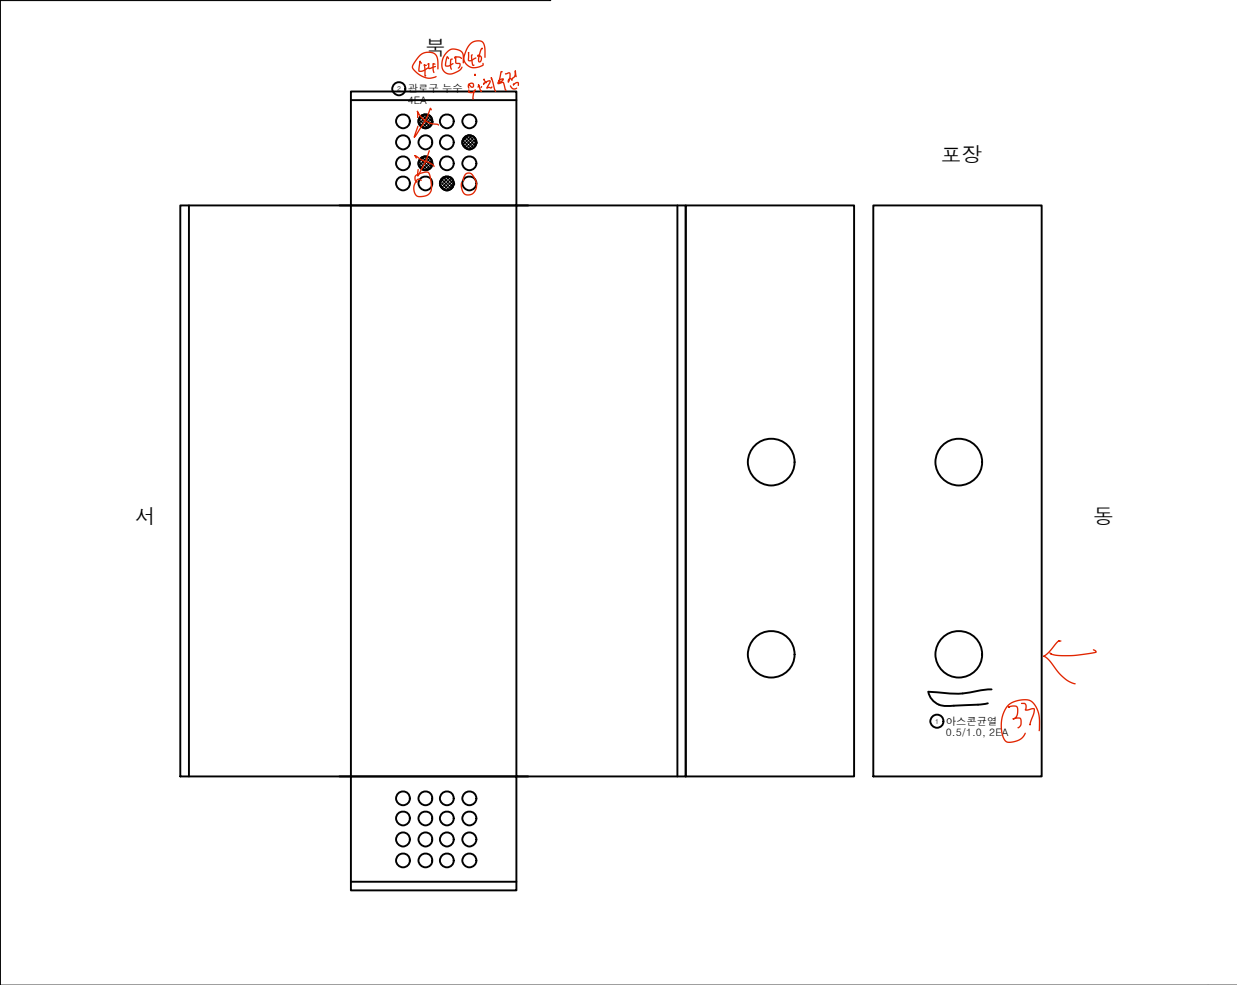
6

| 번호 | 신/구 | 손상내용 | 손상규모 | | | 개소 | 물량 | 단위 | 비고 |
|---|---|---|---|---|---|---|---|---|---|
| 1 | 구 | 아스콘균열 | 0.50 | | 1.00 | 2 | 2.00 | m | |
| 2 | 신 | 관로구 누수 | | | | 4 | 4.00 | EA | |

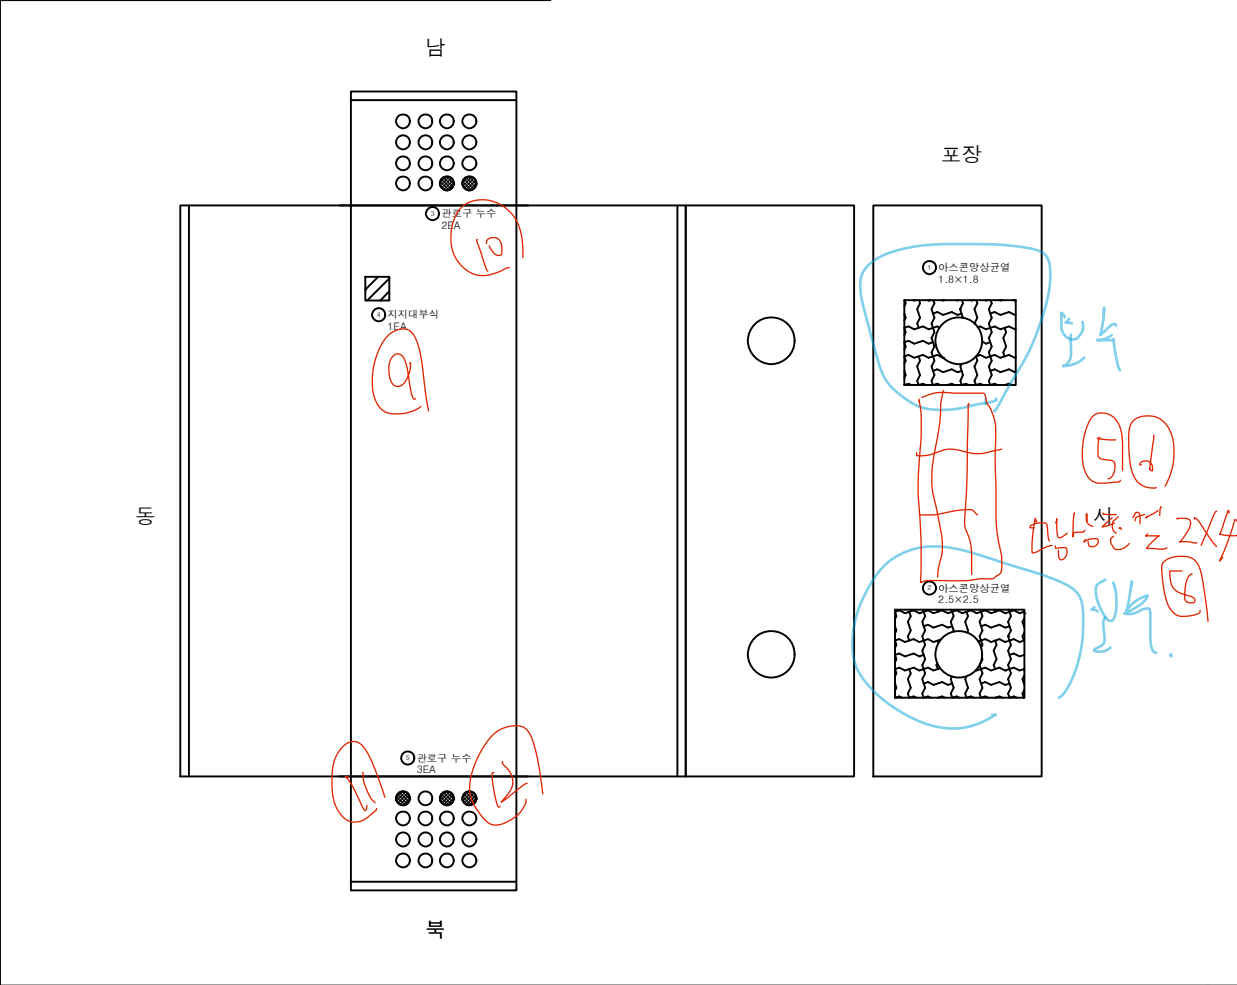
도면번호  
8

| 번호 | 신/구 | 손상내용 | 손상규모 | | | 개소 | 물량 | 단위 | 비고 |
|---|---|---|---|---|---|---|---|---|---|
| 1 | 구 | 아스콘망상균열 | | 2.50 | 2.50 | 1 | 6.25 | m <sup>2</sup> | |
| 2 | 구 | 아스콘망상균열 | | 1.80 | 1.80 | 1 | 3.24 | m <sup>2</sup> | |
| 3 | 신 | 관로구 누수 | | | | 2 | 2.00 | EA | |
| 4 | 신 | 관로구 누수 | | | | 3 | 3.00 | EA | |
| 5 | 신 | 지지대부식 | | | | 1 | 1.00 | EA | |

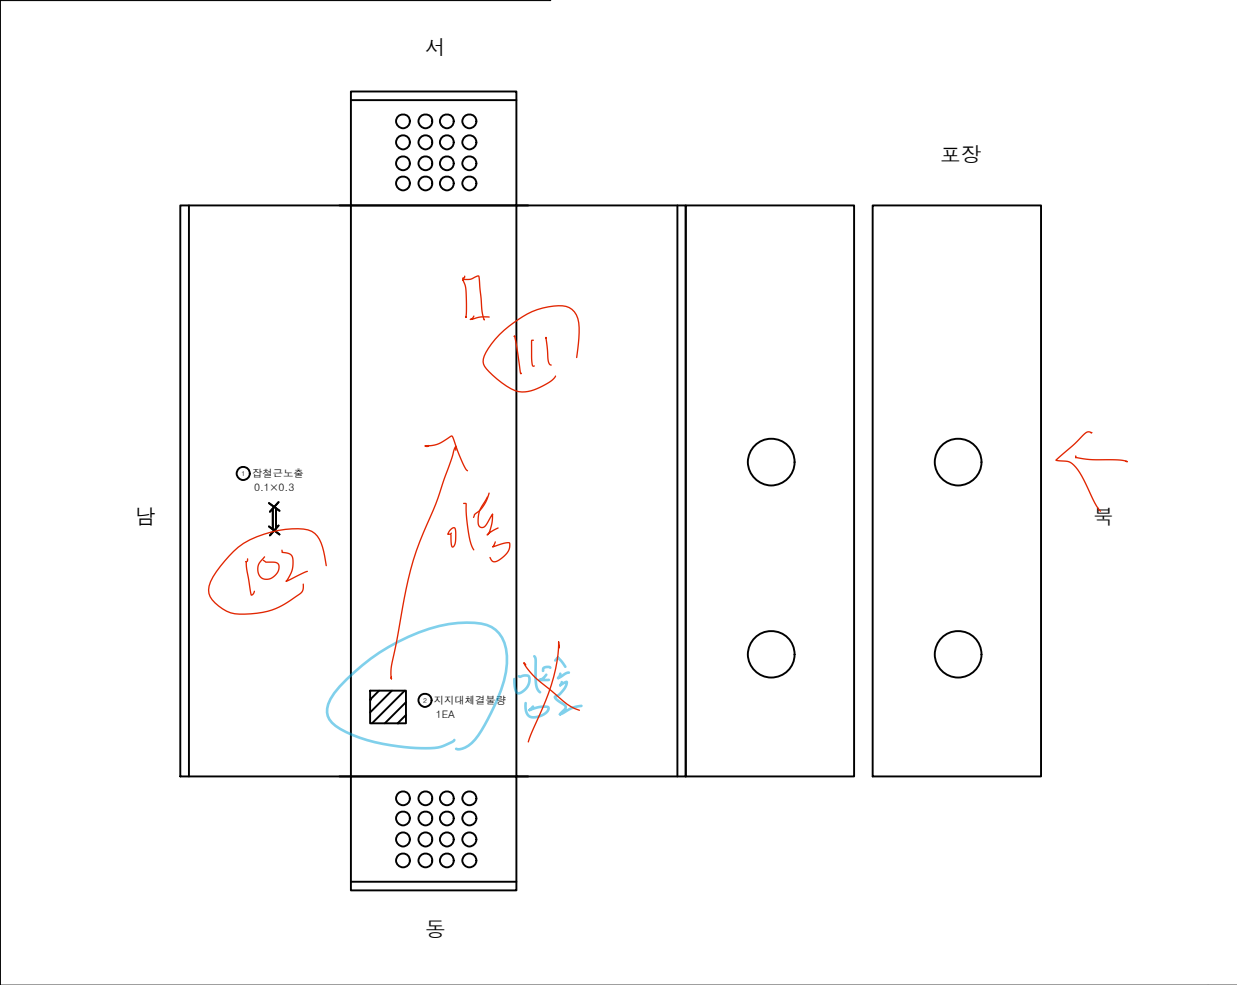
11

| 번호 | 신/구 | 손상내용 | 손상규모 | | | 개소 | 물량 | 단위 | 비고 |
|---|---|---|---|---|---|---|---|---|---|
| 1 | 구 | 검열근로출 | | 0.10 | 0.30 | 1 | 0.03 | m | |
| 2 | 신 | 지지대체결물량 | | | | 1 | 1.00 | EA | |

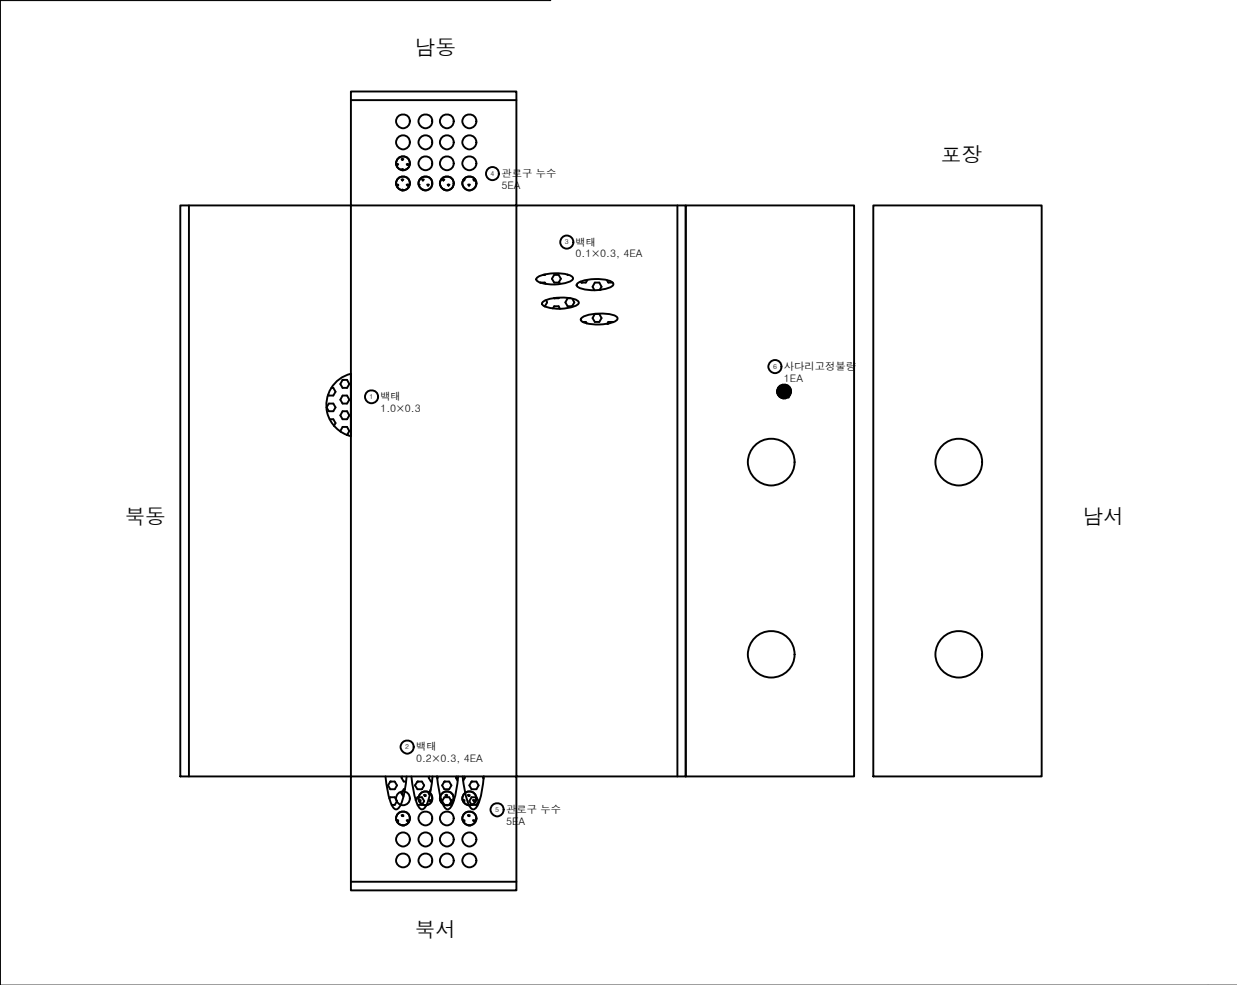
13

| 번호 | 신/구 | 손상내용 | 손상규모 | | | 개소 | 물량 | 단위 | 비고 |
|---|---|---|---|---|---|---|---|---|---|
| 1 | 구 | 백태 | | 1.00 | 0.60 | 1 | 0.60 | m <sup>2</sup> | |
| 2 | 구 | 백태 | | 0.20 | 0.30 | 4 | 0.24 | m <sup>2</sup> | |
| 3 | 구 | 백태 | | 0.10 | 0.30 | 4 | 0.12 | m <sup>2</sup> | |
| 4 | 신 | 관로구 누수 | | | | 5 | 5.00 | EA | |
| 5 | 신 | 관로구 누수 | | | | 5 | 5.00 | EA | |
| 6 | 신 | 사다리교정불량 | | | | 1 | 1.00 | EA | |

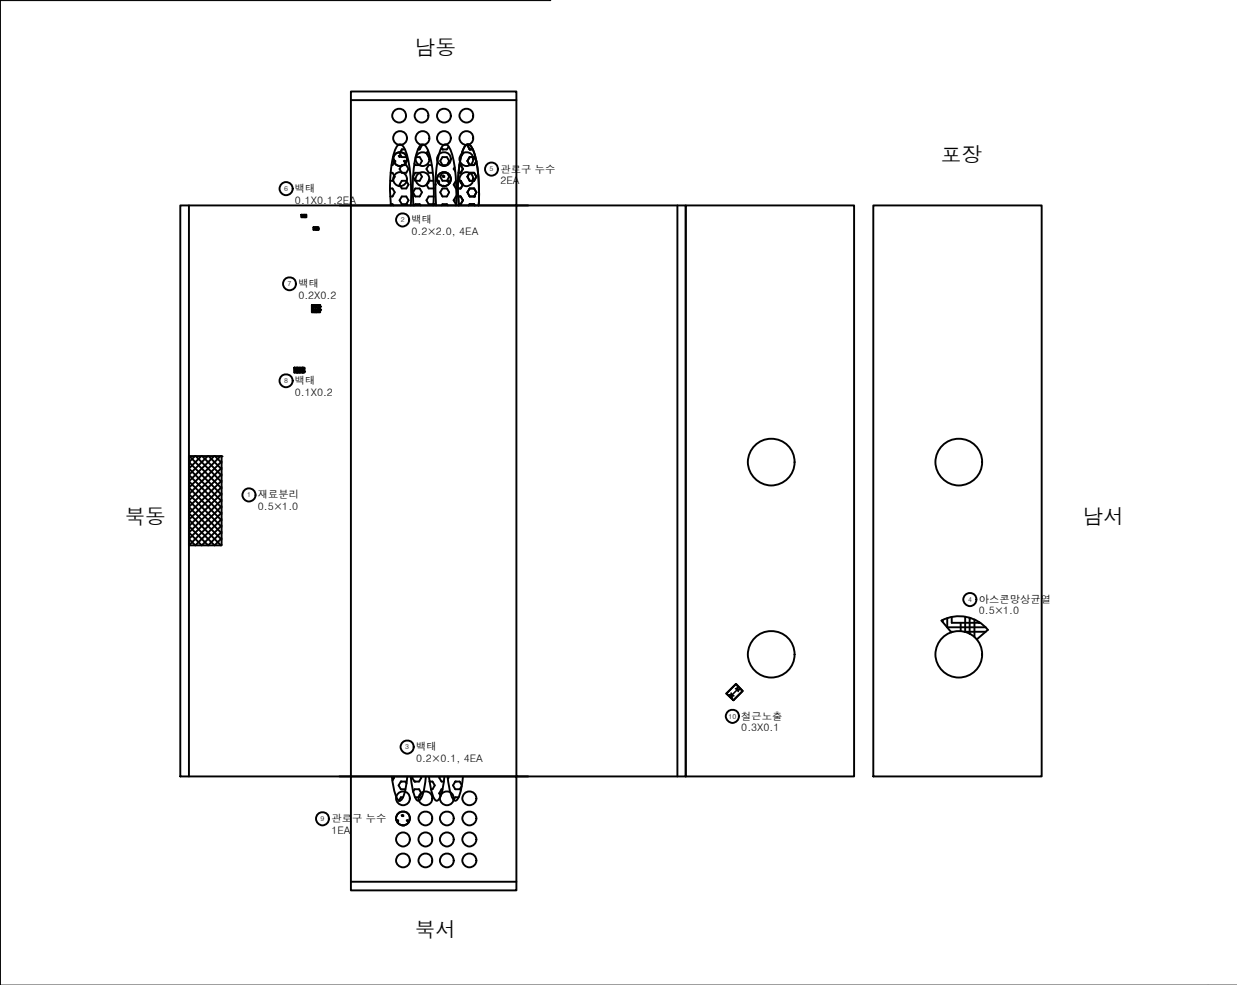
| 번호 | 신/구 | 손상내용 | 손상규모 | | | 개소 | 수량 | 단위 | 비고 |
|---|---|---|---|---|---|---|---|---|---|
| 1 | 구 | 재료분리 | | 0.50 | 1.00 | 1 | 0.50 | m² | |
| 2 | 구 | 배터 | | 0.20 | 2.00 | 4 | 1.60 | m² | |
| 3 | 구 | 배터 | | 0.20 | 1.00 | 4 | 0.80 | m² | |
| 4 | 구 | 아스콘망상균열 | | 0.50 | 1.00 | 1 | 0.50 | m² | |
| 5 | 신 | 관로구누수 | | | | 2 | 2.00 | EA | |
| 6 | 신 | 배터 | | 0.10 | 0.10 | 2 | 0.02 | m² | |
| 7 | 신 | 배터 | | 0.20 | 0.20 | 1 | 0.04 | m² | |
| 8 | 신 | 배터 | | 0.10 | 0.20 | 1 | 0.02 | m² | |
| 9 | 신 | 관로구누수 | | | | 1 | 1.00 | EA | |
| 10 | 신 | 철근노출 | | 0.30 | 0.10 | 1 | 0.03 | m² | |
