2023년 경기북부 송전전력구,  
맨홀 정밀안전점검 용역

한국전력공사 경기북부본부

케이아이엠(주)

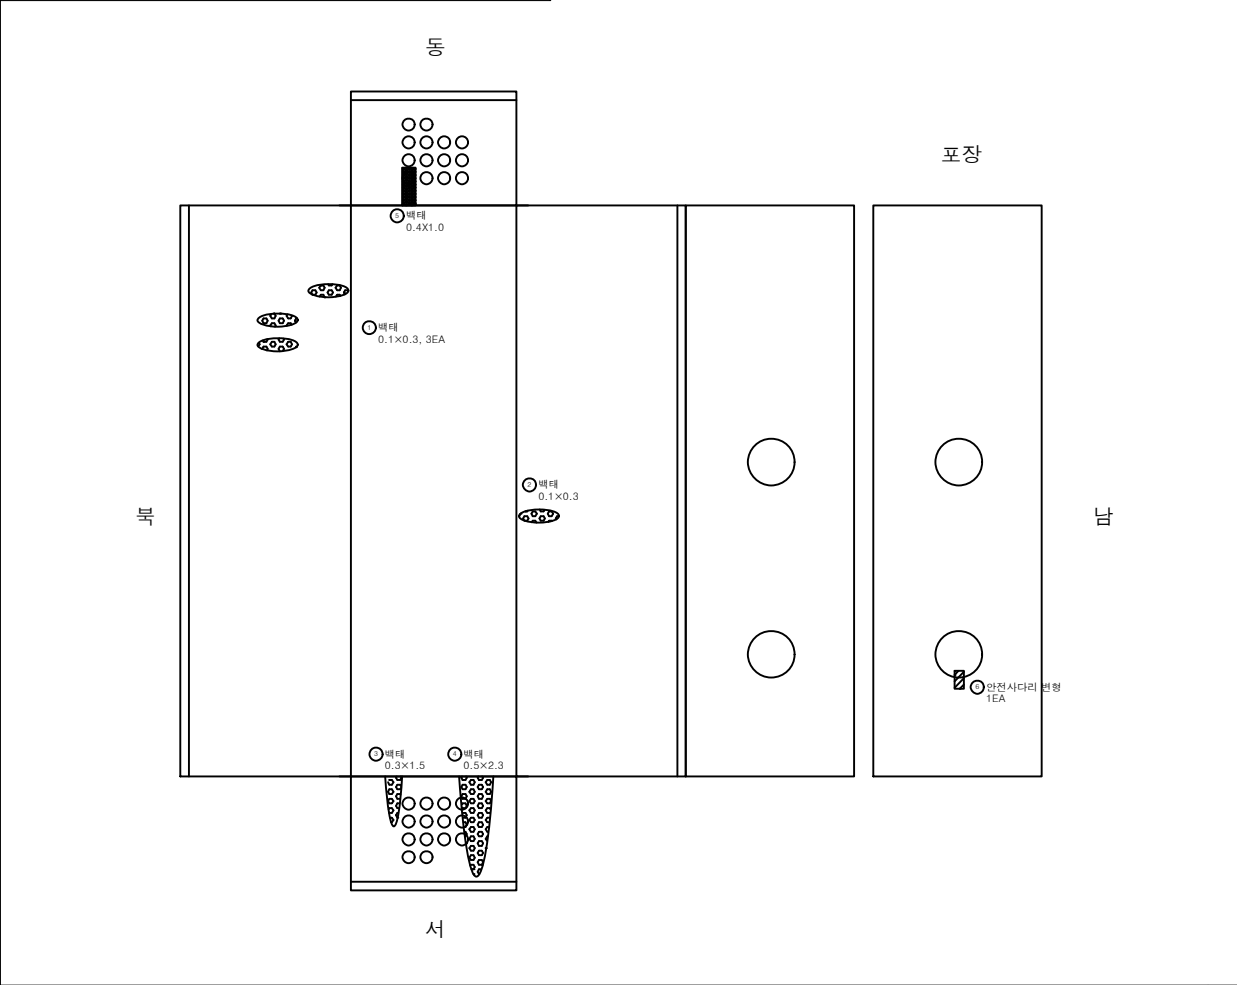
ID: 신파주- 문발 #9

| 번호 | 신(N)<br>구(P) | 손상내용 | 손상규모 | | | 개소 | 수량 | 단위 | 비고 |
|---|---|---|---|---|---|---|---|---|---|
| 1 | 구 | 벽태 | | 0.10 | 0.30 | 3 | 0.09 | m² | |
| 2 | 구 | 벽태 | | 0.10 | 0.30 | 1 | 0.03 | m² | |
| 3 | 구 | 벽태 | | 0.30 | 1.50 | 1 | 0.45 | m² | |
| 4 | 구 | 벽태 | | 0.50 | 2.30 | 1 | 1.15 | m² | |
| 5 | 신 | 벽태 | | 0.40 | 1.00 | 1 | 0.40 | m² | |
| 6 | 신 | 안전사다리 변형 | | | | 1 | 1.00 | EA | |

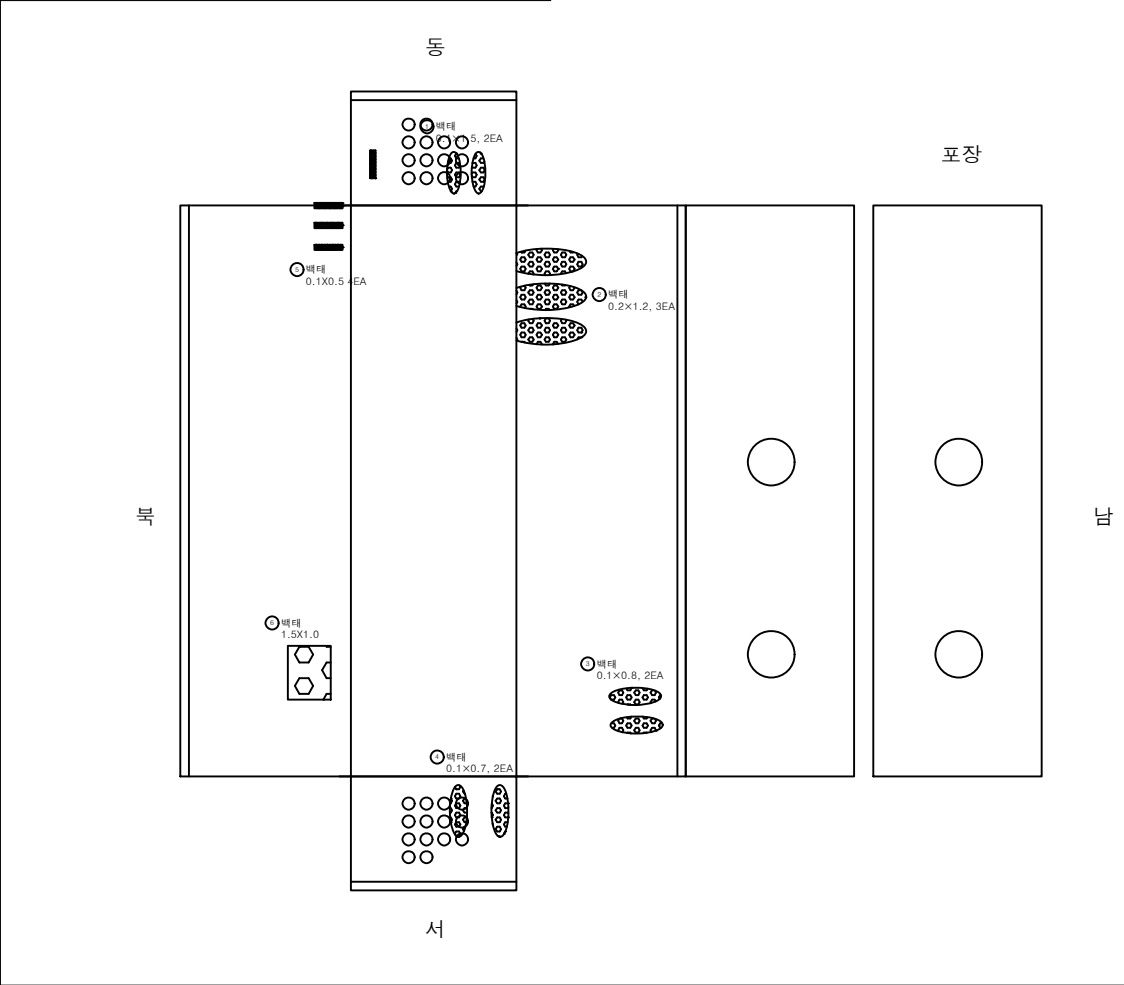
ID:            신파주- 문발 #12

| 번호 | 신(N)<br>구(P) | 손상내용 | 손상규모 | | | 개소 | 물량 | 단위 | 비고 |
|---|---|---|---|---|---|---|---|---|---|
| 1 | 구 | 벽체 | | 0.10 | 1.50 | 2 | 0.30 | m² | |
| 2 | 구 | 벽체 | | 0.20 | 1.20 | 3 | 0.72 | m² | |
| 3 | 구 | 벽체 | | 0.10 | 0.80 | 2 | 0.16 | m² | |
| 4 | 구 | 벽체 | | 0.10 | 0.70 | 2 | 0.14 | m² | |
| 5 | 신 | 벽체 | | 0.10 | 0.50 | 4 | 0.20 | m² | |
| 6 | 신 | 벽체 | | 1.50 | 1.00 | 1 | 1.50 | m² | |
