| | 균열 | | 망상균열 | | 재료분리 | 용역명<br>2023년 경기북부 송전전력구,<br>맨홀 정밀안전점검 용역 |
| | 누수,습윤부 | | 백태 | | 퇴적물 | 발주처<br>한국전력공사 경기북부본부 |
| | 철근노출 | | 침하 | | 배수구 | 용역사<br>케이아이엠(주) |

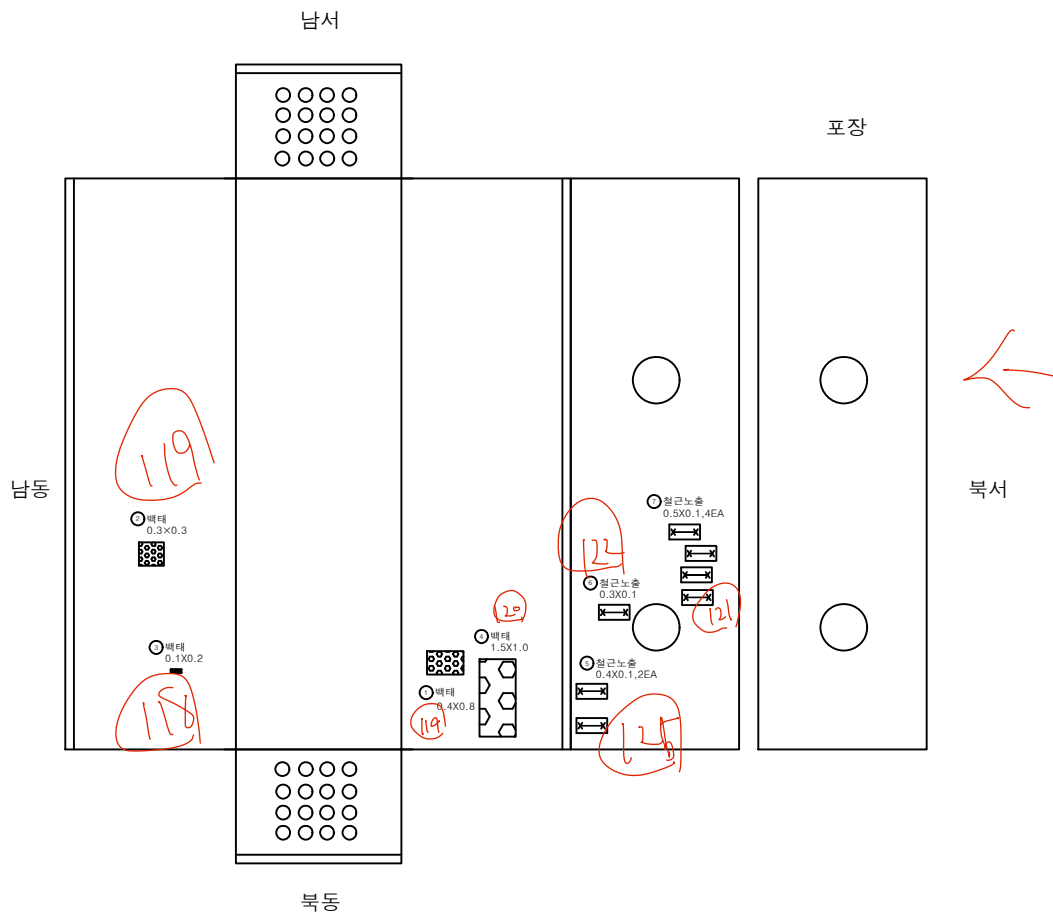
| | 강재부식 | | 좌굴,변형 | | 구축이음 본체 | 도면번호<br>7 |

| 번호 | 신/구 | 손상내용 | 손상규모 | | | 개소 | 물량 | 단위 | 비고 |
|---|---|---|---|---|---|---|---|---|---|
| 1 | 구 | 백태 | | 0.40 | 0.80 | 1 | 0.32 | m² | |
| 2 | 구 | 백태 | | 0.30 | 0.30 | 1 | 0.09 | m² | |
| 3 | 신 | 백태 | | 0.10 | 0.20 | 1 | 0.02 | m² | |
| 4 | 신 | 백태 | | 1.50 | 1.00 | 1 | 1.50 | m² | |
| 5 | 신 | 철근노출 | | 0.40 | 0.10 | 2 | 0.08 | m² | |
| 6 | 신 | 철근노출 | | 0.30 | 0.10 | 1 | 0.03 | m² | |
| 7 | 신 | 철근노출 | | 0.50 | 0.10 | 4 | 0.20 | m² | |

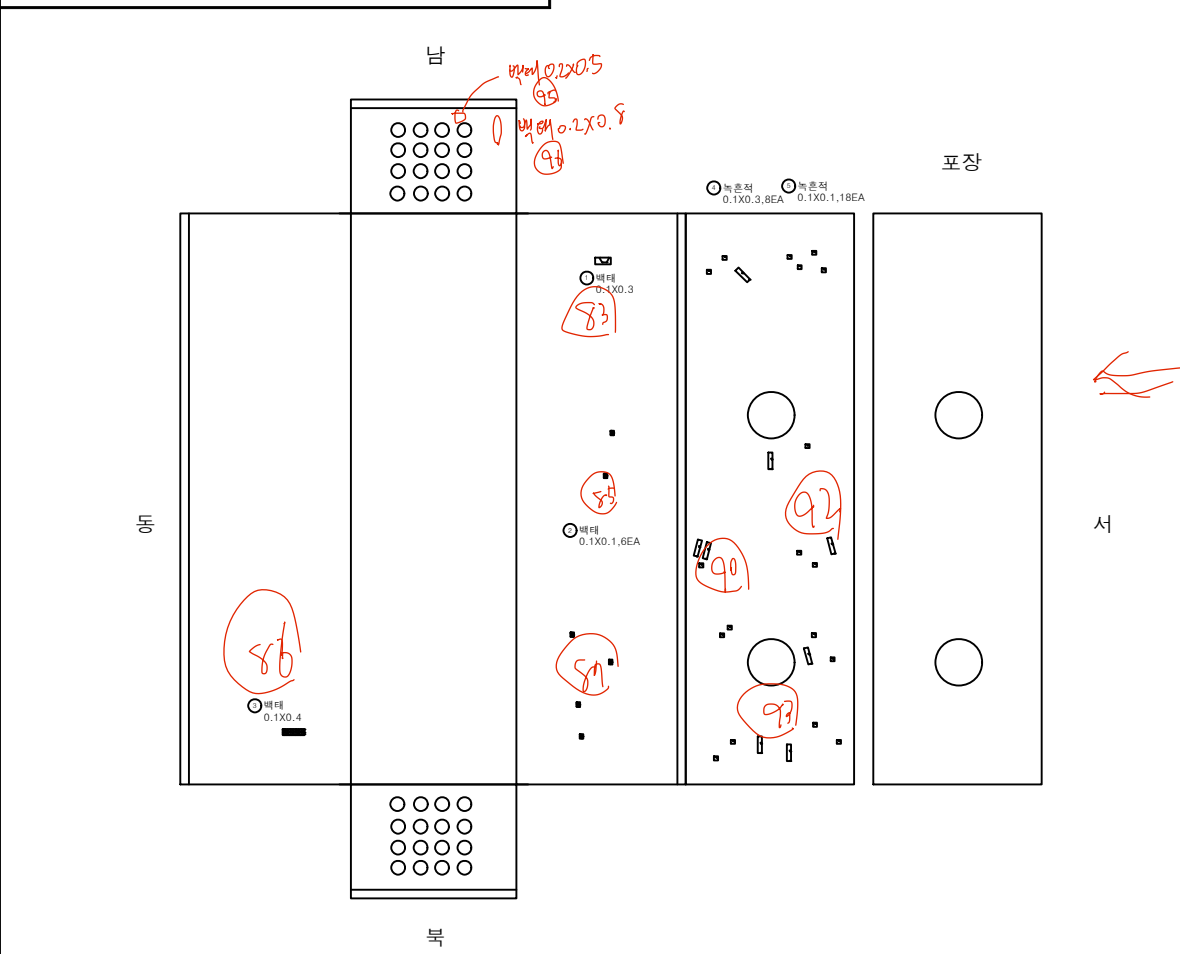
| | 강재부식 | | 좌굴, 변형 | | 구축이음 본체 | 도면번호<br>9 |

| 번호 | 신/구 | 손상내용 | 손상규모 | | | 개소 | 수량 | 단위 | 비고 |
|---|---|---|---|---|---|---|---|---|---|
| 1 | 신 | 벽태 | | 0.10 | 0.30 | 1 | 0.03 | m² | |
| 2 | 신 | 벽태 | | 0.10 | 0.10 | 6 | 0.06 | m² | |
| 3 | 신 | 벽태 | | 0.10 | 0.40 | 1 | 0.04 | m² | |
| 4 | 신 | 벽태 | | 0.10 | 0.30 | 8 | 0.24 | m² | |
| 5 | 신 | 벽태 | | 0.10 | 0.10 | 18 | 0.18 | m² | |

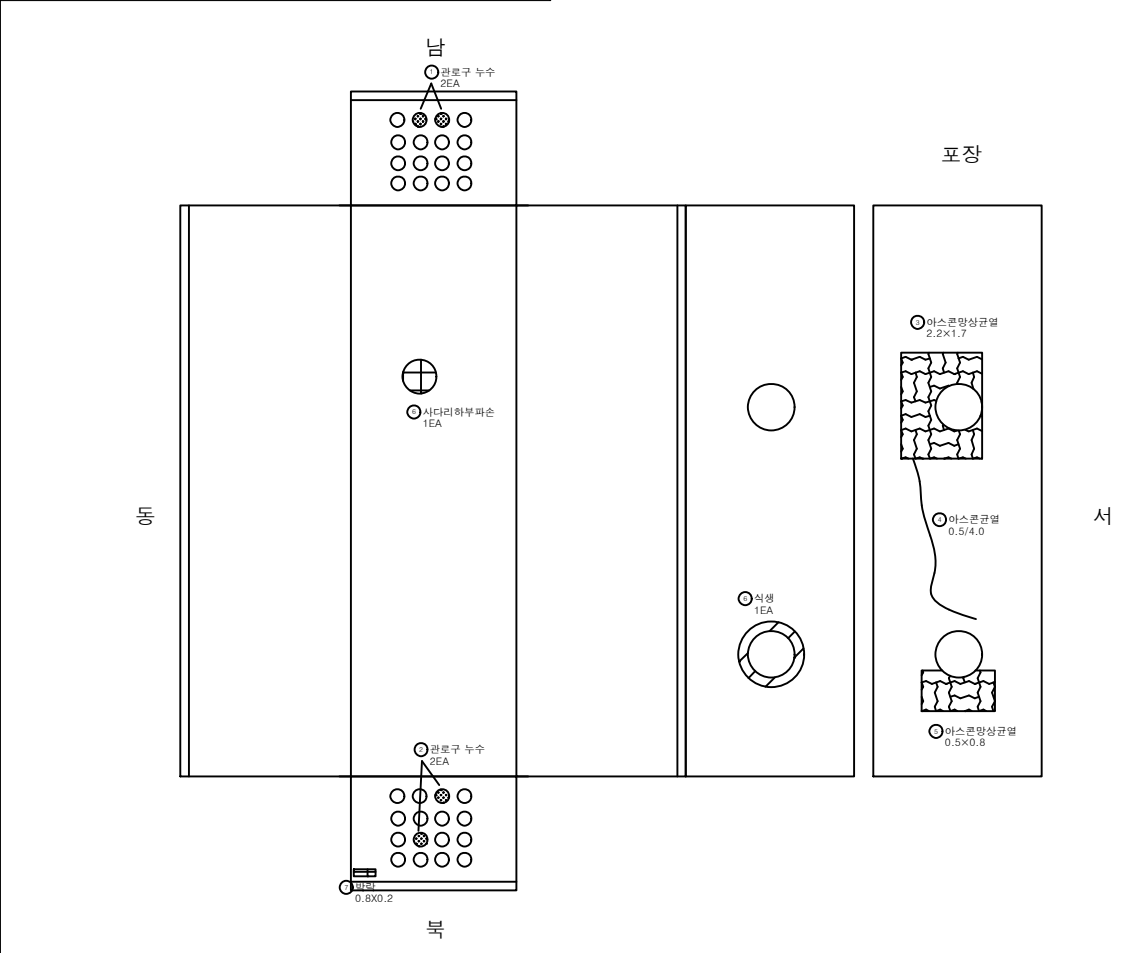
도면번호  
12

| 번호 | 신/구 | 손상내용 | 손상규모 | | | 개소 | 수량 | 단위 | 비고 |
|---|---|---|---|---|---|---|---|---|---|
| 1 | 구 | 관로구 누수 | | | | 2 | 2.00 | EA | |
| 2 | 구 | 관로구 누수 | | | | 2 | 2.00 | EA | |
| 3 | 구 | 아스콘망상균열 | | 2.20 | 1.70 | 1 | 3.74 | m² | |
| 4 | 구 | 아스콘균열 | 0.50 | | 4.00 | 1 | 4.00 | m | |
| 5 | 구 | 아스콘망상균열 | | 0.50 | 0.80 | 1 | 0.40 | m² | |
| 6 | 신 | 사다리하부파손 | | | | 1 | 1.00 | EA | |
| 7 | 신 | 벽화 | | 0.80 | 0.20 | 1 | 0.16 | m² | |

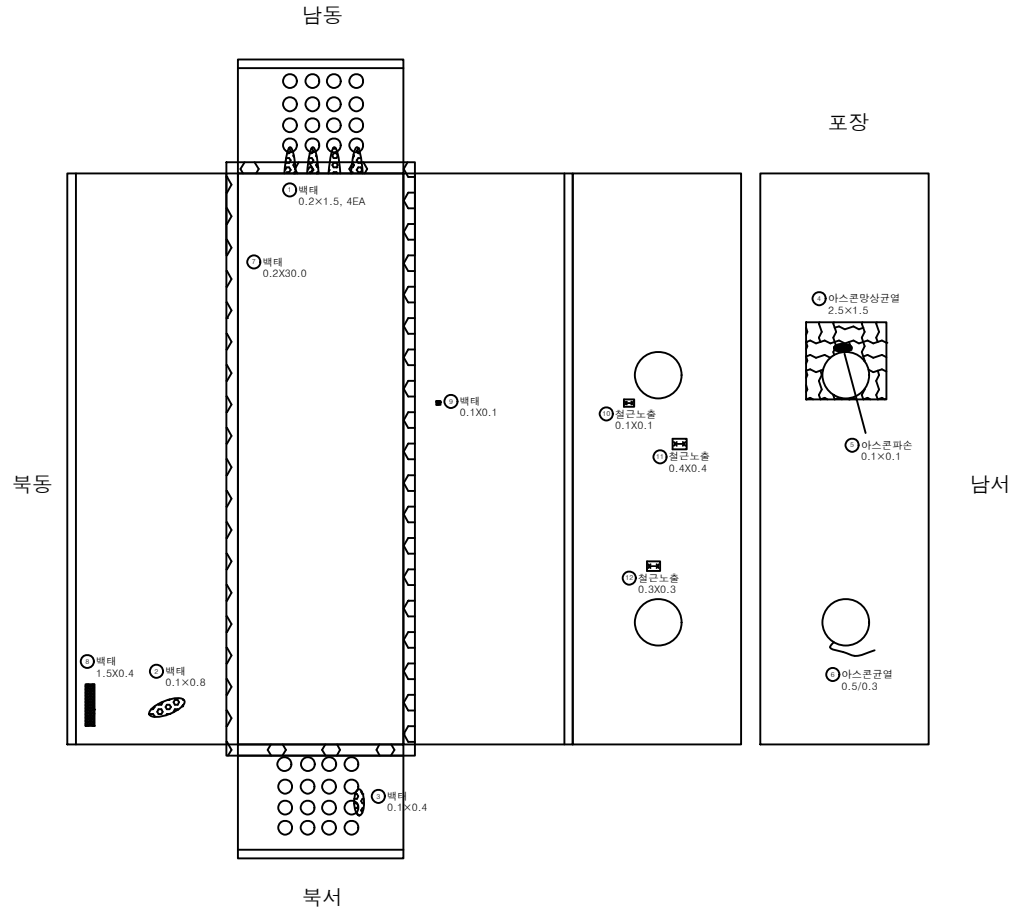
| 범<br>례 | 손상구분 | | | 용역명 |
|---|---|---|---|---|
| | 강재부식 | 좌굴,변형 | 구축이음 본체 | 도면번호 13 |

| 번호 | 신/구 | 손상내용 | 손상규모 | | | 개소 | 수량 | 단위 | 비고 |
|---|---|---|---|---|---|---|---|---|---|
| 1 | 구 | 백태 | | 0.20 | 1.50 | 4 | 1.20 | m² | |
| 2 | 구 | 백태 | | 0.10 | 0.80 | 1 | 0.08 | m² | |
| 3 | 구 | 백태 | | 0.10 | 0.40 | 1 | 0.04 | m² | |
| 4 | 구 | 아스콘망상균열 | | 2.50 | 1.50 | 1 | 3.75 | m² | |
| 5 | 구 | 아스콘 파손 | | 0.10 | 0.10 | 1 | 0.01 | m² | |
| 6 | 구 | 아스콘균열 | 0.50 | | 0.30 | 1 | 0.30 | m | |
| 7 | 신 | 백태 | | 0.20 | 30.00 | 1 | 6.00 | m² | |
| 8 | 신 | 백태 | | 1.50 | 0.40 | 1 | 0.60 | m² | |
| 9 | 신 | 백태 | | 0.10 | 0.10 | 1 | 0.01 | m² | |
| 10 | 신 | 철근노출 | | 0.10 | 0.10 | 1 | 0.01 | m² | |
| 11 | 신 | 철근노출 | | 0.40 | 0.40 | 1 | 0.16 | m² | |
| 12 | 신 | 철근노출 | | 0.30 | 0.30 | 1 | 0.09 | m² | |

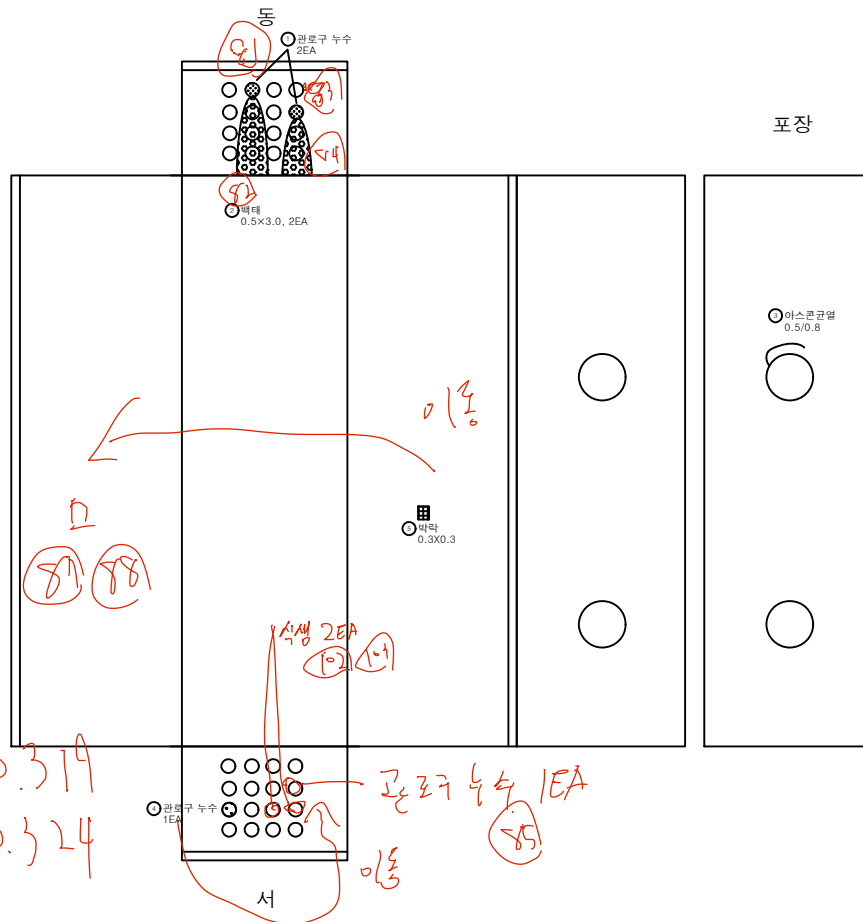
| | | | 도면번호<br>15 |

| 번호 | 신/구 | 손상내용 | 손상규모 | | | 개소 | 물량 | 단위 | 비고 |
|---|---|---|---|---|---|---|---|---|---|
| 1 | 구 | 관로구 누수 | | | | 2 | 2.00 | EA | |
| 2 | 구 | 백태 | | 0.50 | 3.00 | 2 | 3.00 | m² | |
| 3 | 구 | 아스콘균열 | 0.50 | | 0.80 | 1 | 0.80 | m | |
| 4 | 신 | 관로구 누수 | | | | 1 | 1.00 | EA | |
| 5 | 신 | 박락 | | 0.30 | 0.30 | 1 | 0.09 | m² | |
| 6 | 신 | 상부출입안전사다리유상 | | | | 1 | 1.00 | EA | |
