ID:      덕소 - 마석 #1

손상물량표

2023년 경기북부 송전전력구, 맨홀 정밀안전점검 용역

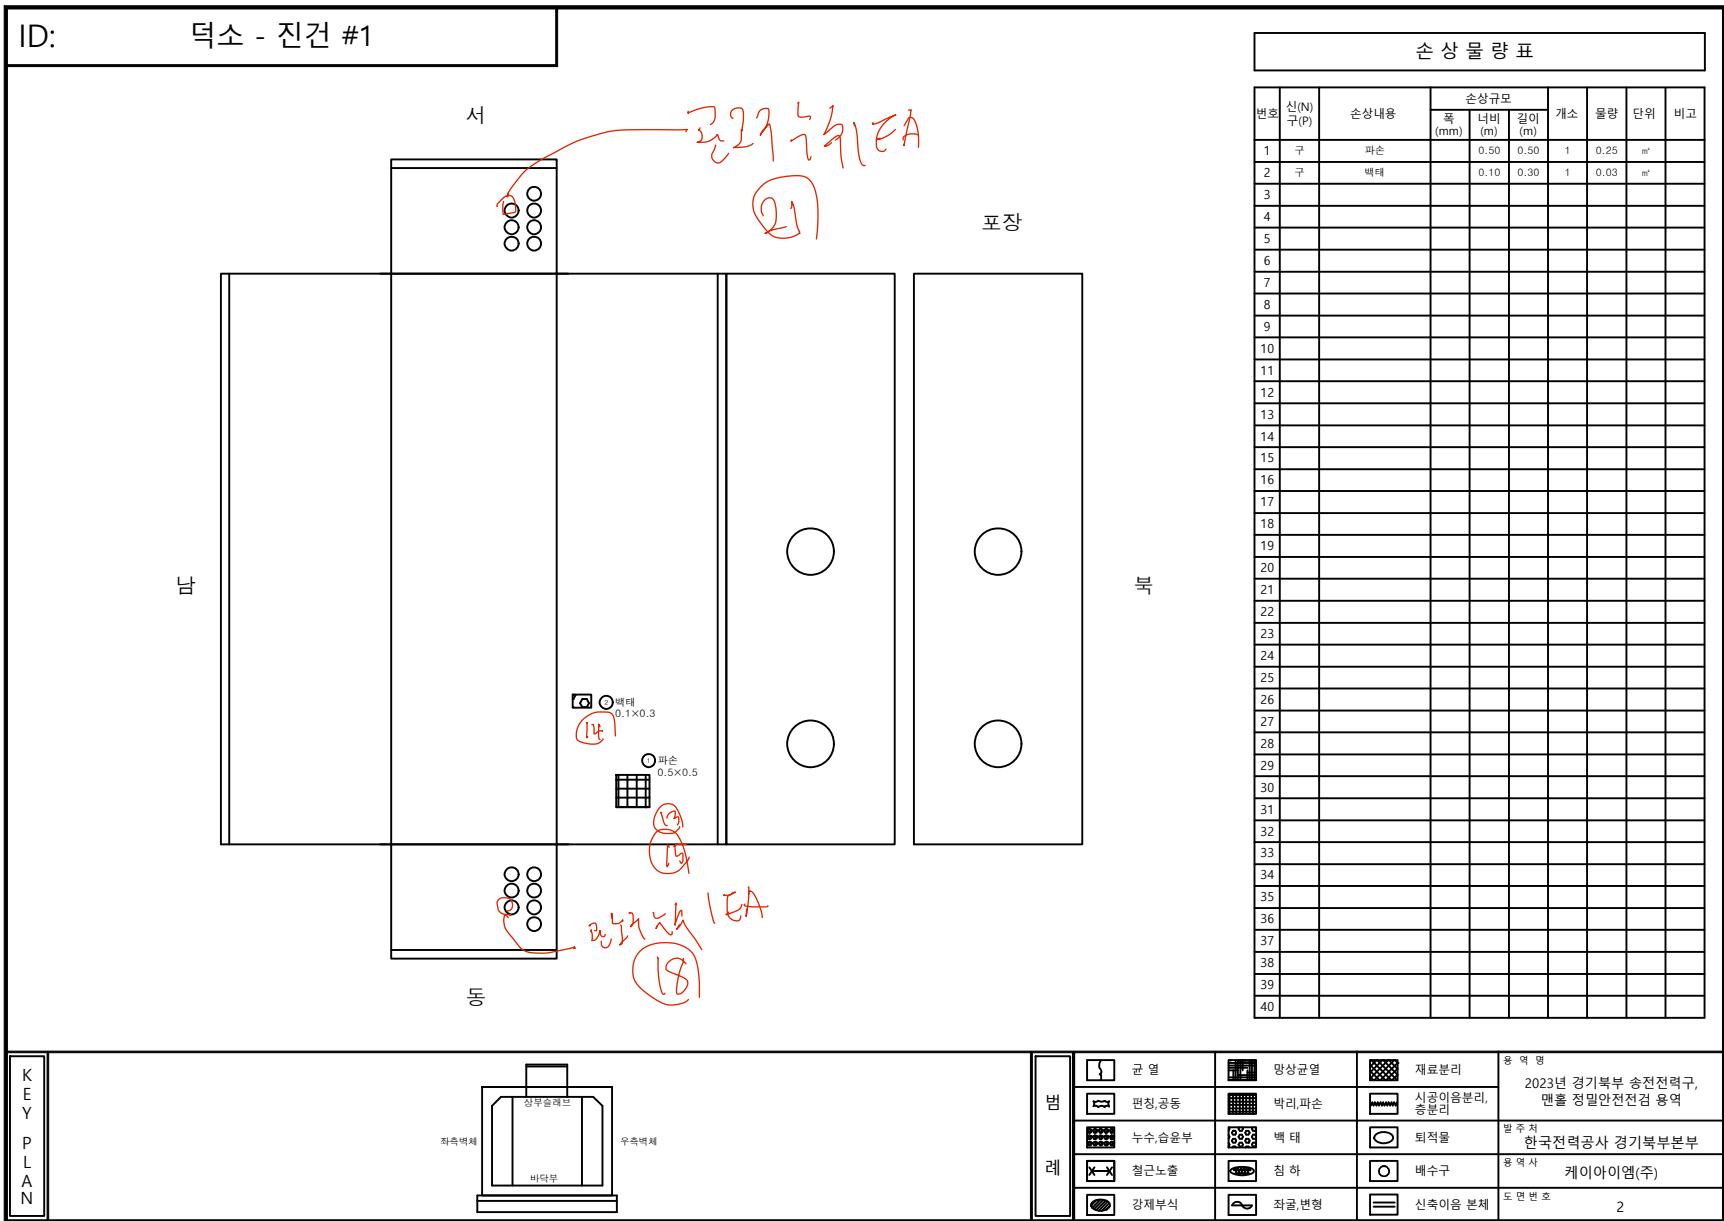
손상구 누수/백태

| 번호 | 신(N)<br>구(P) | 손상내용 | 손상규모 | | | 개소 | 물량 | 단위 | 비고 |
|---|---|---|---|---|---|---|---|---|---|
| 1 | 구 | 관로구 누수/백태 | | | | 1 | 1.00 | EA | |
