문발- 운정 #1

| 관 열 | 망상교열 | 재료분리 | 용역명<br>2023년 경기북부 송전전력구,<br>맨홀 정밀안전점검 용역 |
| 누수,습윤부 | 백 태 | 퇴적물 | 발주처<br>한국전력공사 경기북부본부 |
| 철근노출 | 침 하 | 배수구 | 용역사<br>케이아이엠(주) |

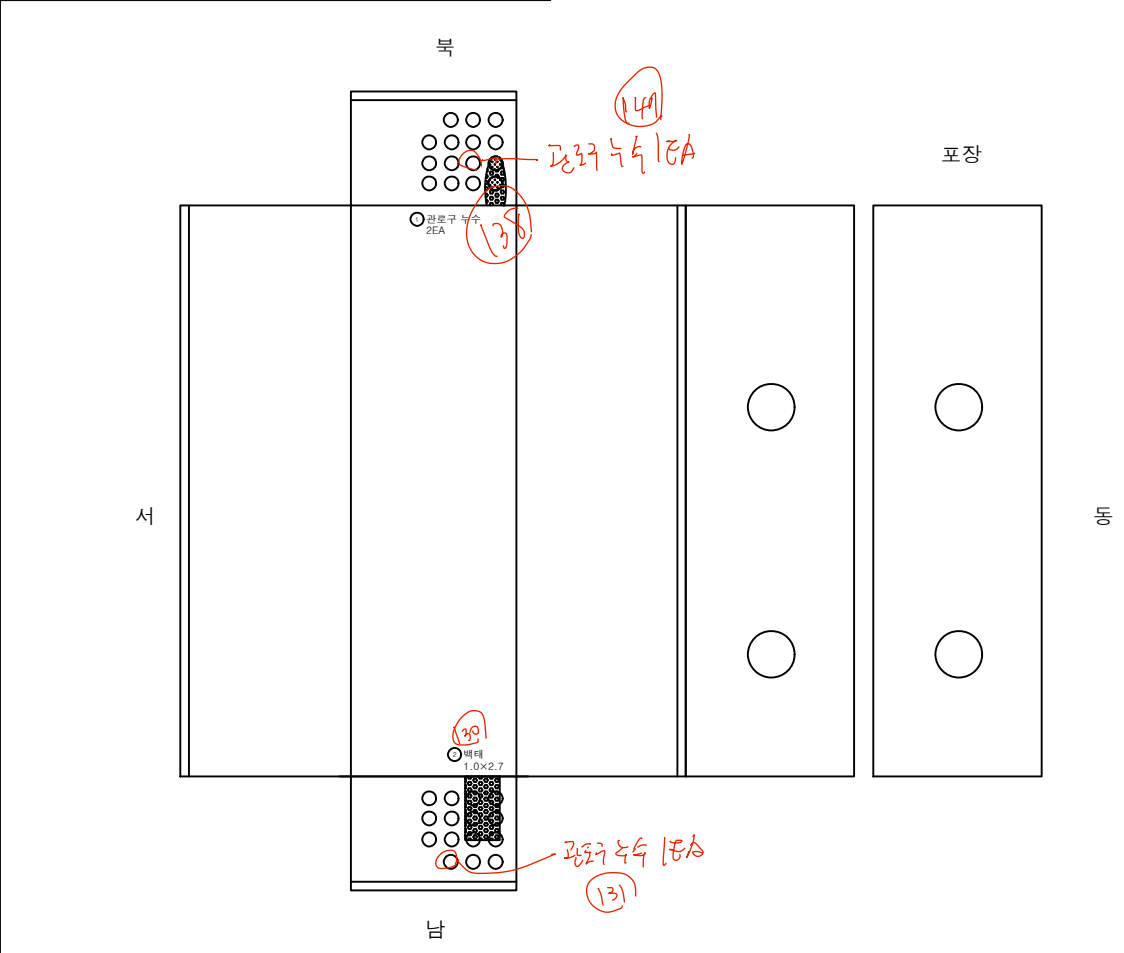
| 번호 | 신(N)<br>구(P) | 손상내용 | 손상규모 | | | 개소 | 물량 | 단위 | 비고 |
|---|---|---|---|---|---|---|---|---|---|
| 1 | 구 | 관로구 누수 | | | | 2 | 2.00 | EA | |
| 2 | 구 | 벽태 | | 1.00 | 2.70 | 1 | 2.70 | m <sup>2</sup> | |

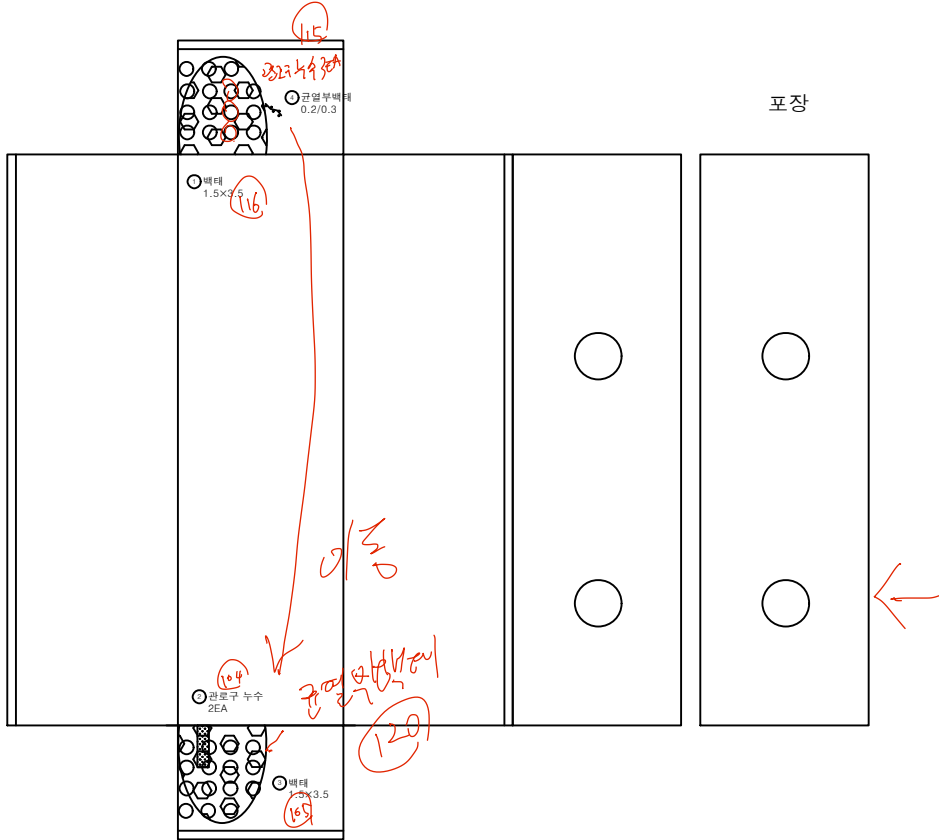
ID: 문발- 운정 #2

| 번호 | 신(N)<br>구(P) | 손상내용 | 손상규모 | | | 개소 | 물량 | 단위 | 비고 |
|---|---|---|---|---|---|---|---|---|---|
| 1 | 구 | 백테 | | 1.50 | 3.50 | 1 | 5.25 | m² | |
| 2 | 구 | 관로구 누수 | | | | 2 | 2.00 | EA | |
| 3 | 구 | 백테 | | 1.50 | 3.50 | 1 | 5.25 | m² | |
| 4 | 신 | 균열부백테 | 0.20 | | 0.30 | 1 | 0.30 | m² | |

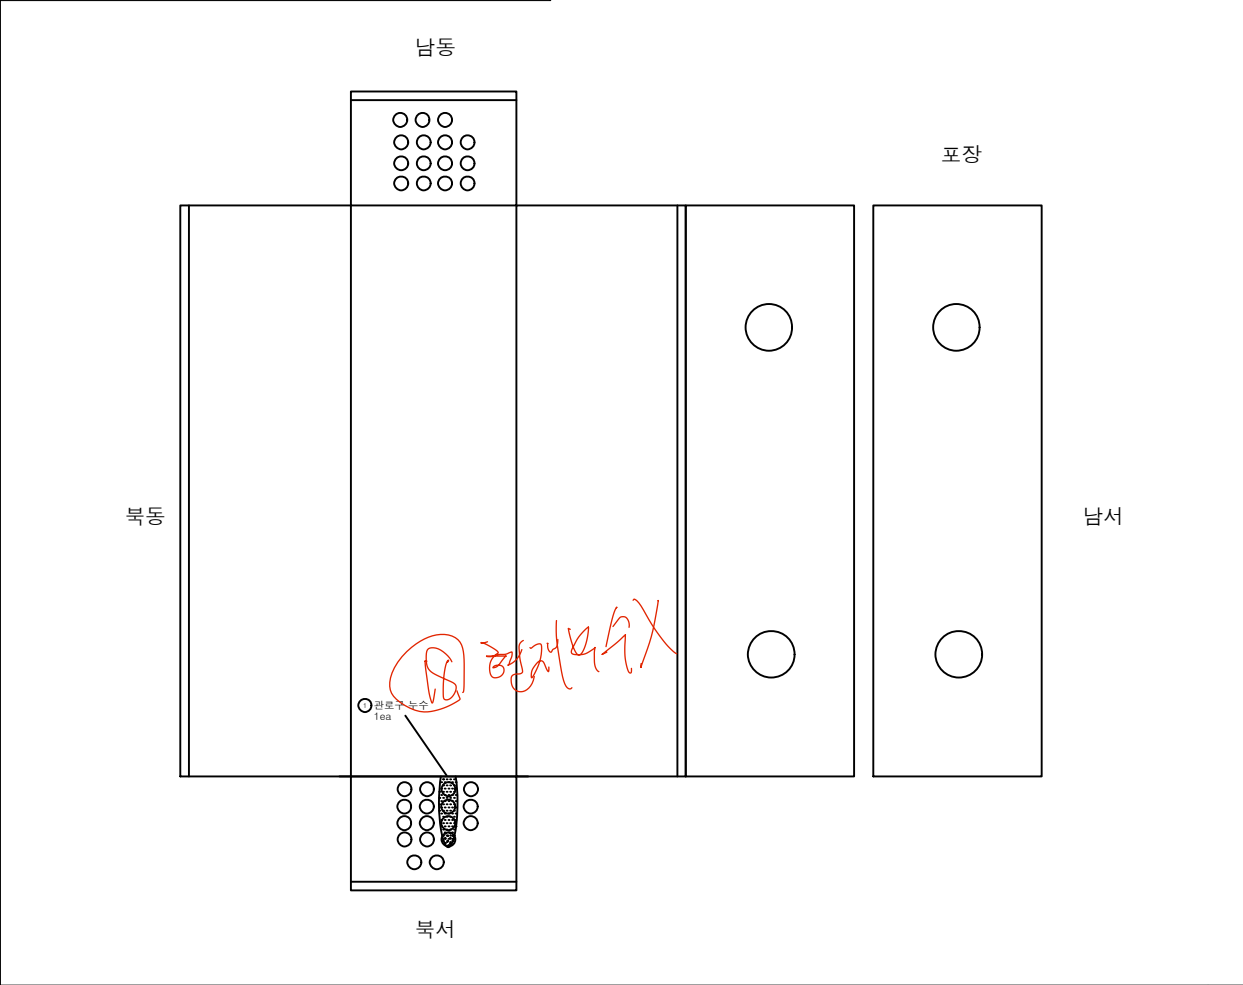
ID:                   운정- 덕이 #1

| 번호 | 신(N)<br>구(P) | 손상내용 | 손상규모 | | | 개소 | 물량 | 단위 | 비고 |
|---|---|---|---|---|---|---|---|---|---|
| 1 | 구 | 관로구 누수 | | | | 1 | 1.00 | EA | |

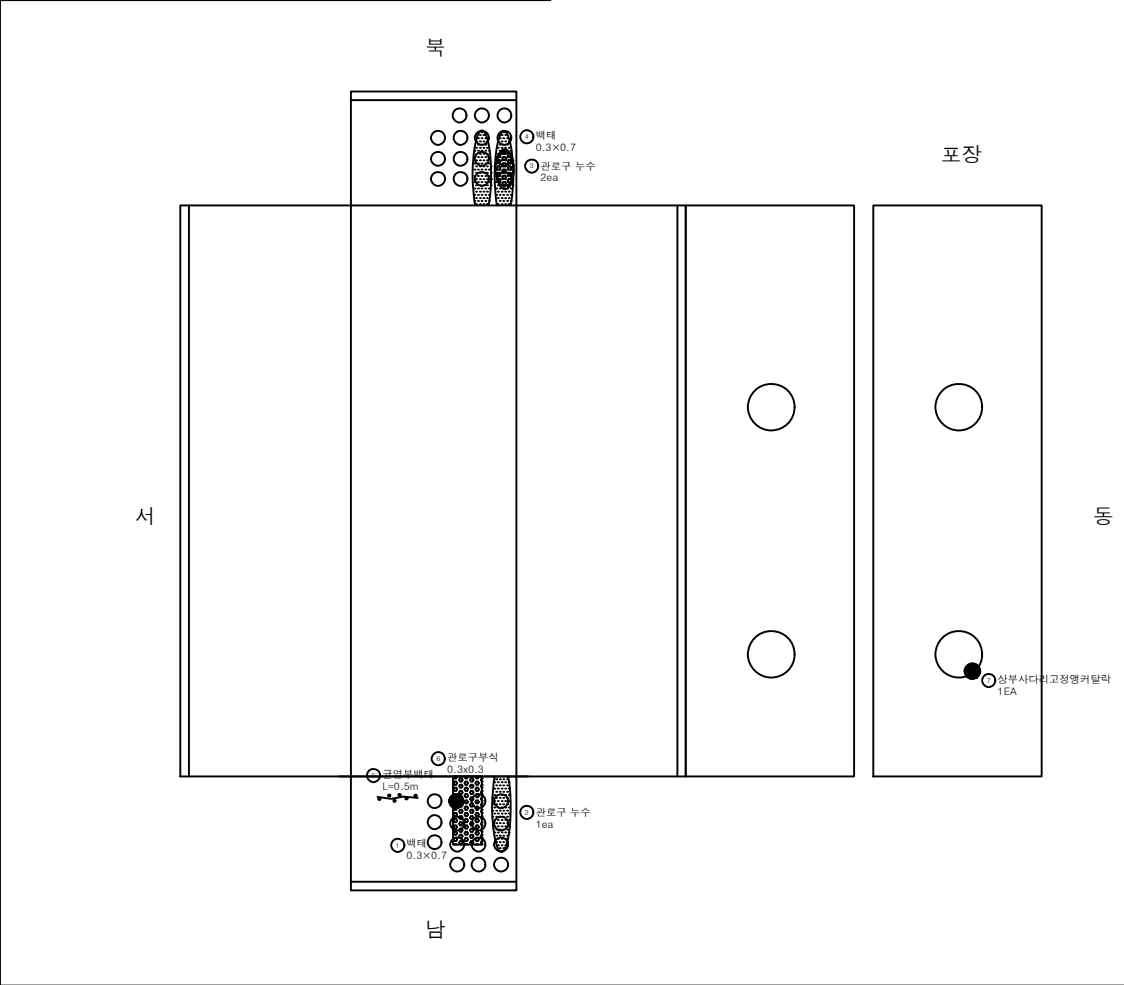
ID:                    운정- 덕이 #2

| 번호 | 신(N)<br>구(P) | 손상내용 | 손상규모 | | | 개소 | 물량 | 단위 | 비고 |
|---|---|---|---|---|---|---|---|---|---|
| 1 | 구 | 백태 | | 0.30 | 0.70 | 1 | 0.21 | m² | |
| 2 | 구 | 관로구 누수 | | | | 1 | 1.00 | EA | |
| 3 | 구 | 관로구 누수 | | | | 2 | 2.00 | EA | |
| 4 | 구 | 백태 | | 0.30 | 0.70 | 1 | 0.21 | m² | |
| 5 | 신 | 균열부백태 | | | 0.50 | 1 | 0.50 | m | |
| 6 | 신 | 관로구 부식 | | 0.30 | 0.30 | 1 | 0.09 | m² | |
| 7 | 신 | 상부사다리 고정앵커탈락 | | | | 1 | 1.00 | EA | |

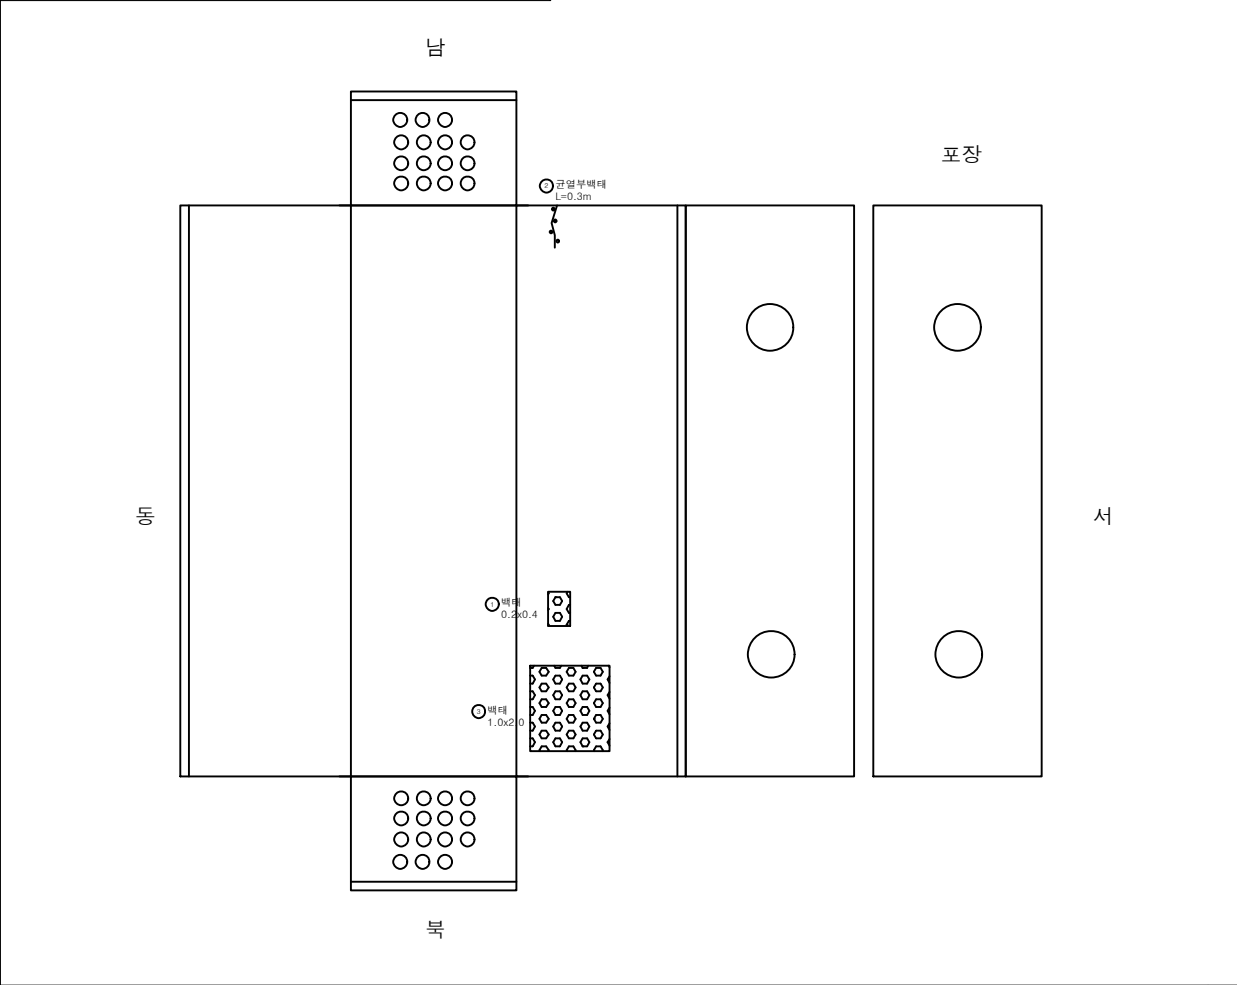
ID:                   운정- 덕이 #3

| 번호 | 신(N)<br>구(P) | 손상내용 | 손상규모 | | | 개소 | 물량 | 단위 | 비고 |
|---|---|---|---|---|---|---|---|---|---|
| 1 | 신 | 백테 | | 0.20 | 0.40 | 1 | 0.08 | m <sup>2</sup> | |
| 2 | 신 | 균열부백테 | | | 0.30 | 1 | 0.30 | m | |
| 3 | 신 | 백테 | 1.00 | 2.00 | | 1 | 2.00 | m <sup>2</sup> | |

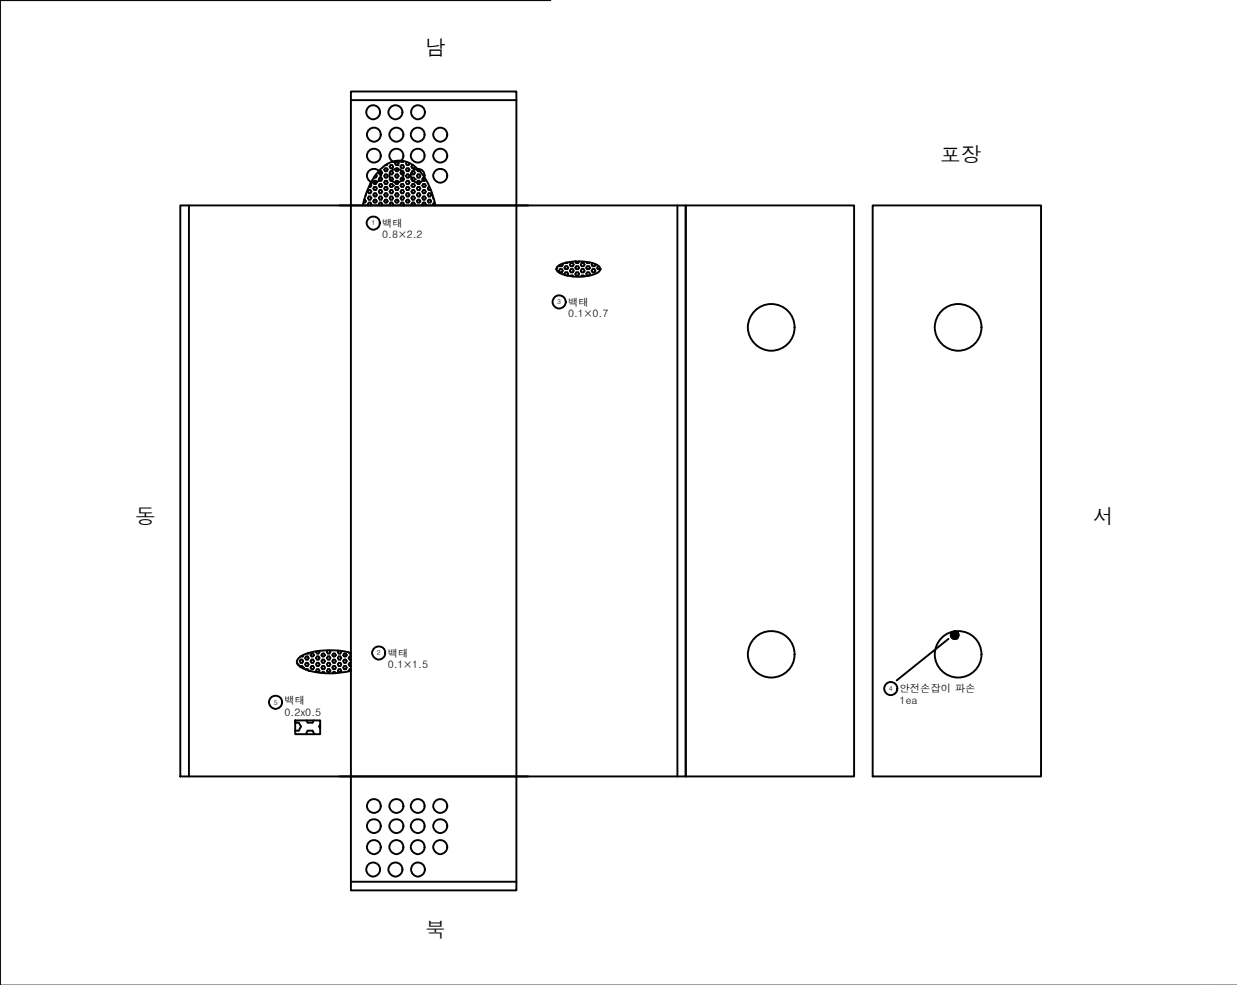
ID: 운정- 덕이 #4

| 번호 | 신구(P) | 손상내용 | 손상규모 | | | 개소 | 물량 | 단위 | 비고 |
|---|---|---|---|---|---|---|---|---|---|
| 1 | 구 | 벽태 | | 0.80 | 2.20 | 1 | 1.76 | m² | |
| 2 | 구 | 벽태 | | 0.10 | 1.50 | 1 | 0.15 | m² | |
| 3 | 구 | 벽태 | | 0.10 | 0.70 | 1 | 0.07 | m² | |
| 4 | 구 | 안전손잡이 파손 | | | | 1 | 1.00 | EA | |
| 5 | 신 | 벽태 | | 0.20 | 0.50 | 1 | 0.10 | m² | |

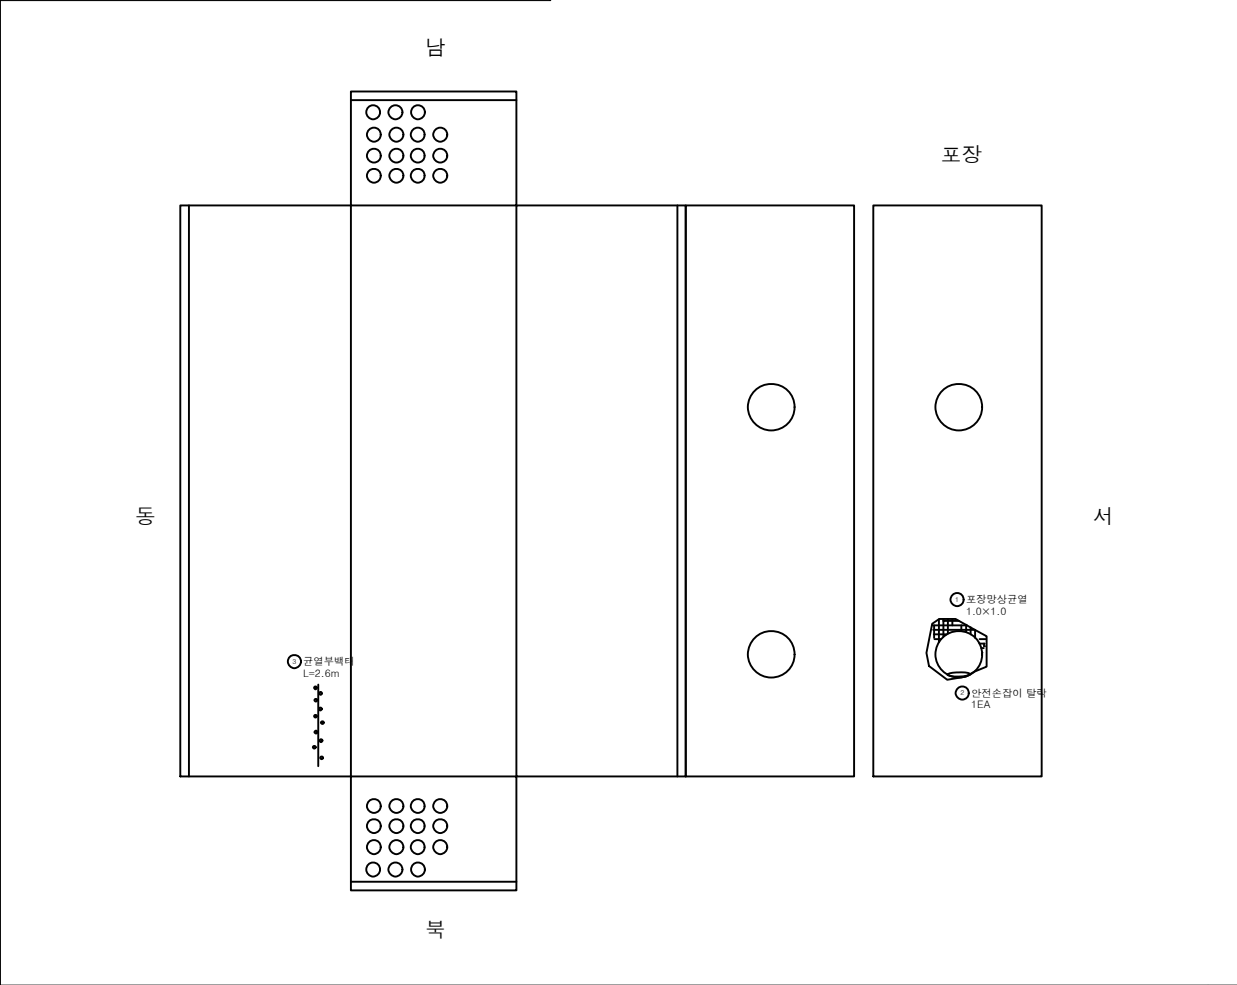
ID:                    운정- 덕이 #6

| 번호 | 신(N)<br>구(P) | 손상내용 | 손상규모 | | | 개소 | 물량 | 단위 | 비고 |
|---|---|---|---|---|---|---|---|---|---|
| 1 | 구 | 포장망상균열 | | 1.00 | 1.00 | 1 | 1.00 | m <sup>2</sup> | |
| 2 | 구 | 안전손잡이 탈락 | | | | 1 | 1.00 | EA | |
| 3 | 신 | 균열부벽체 | | | 2.60 | 1 | 2.60 | m | |

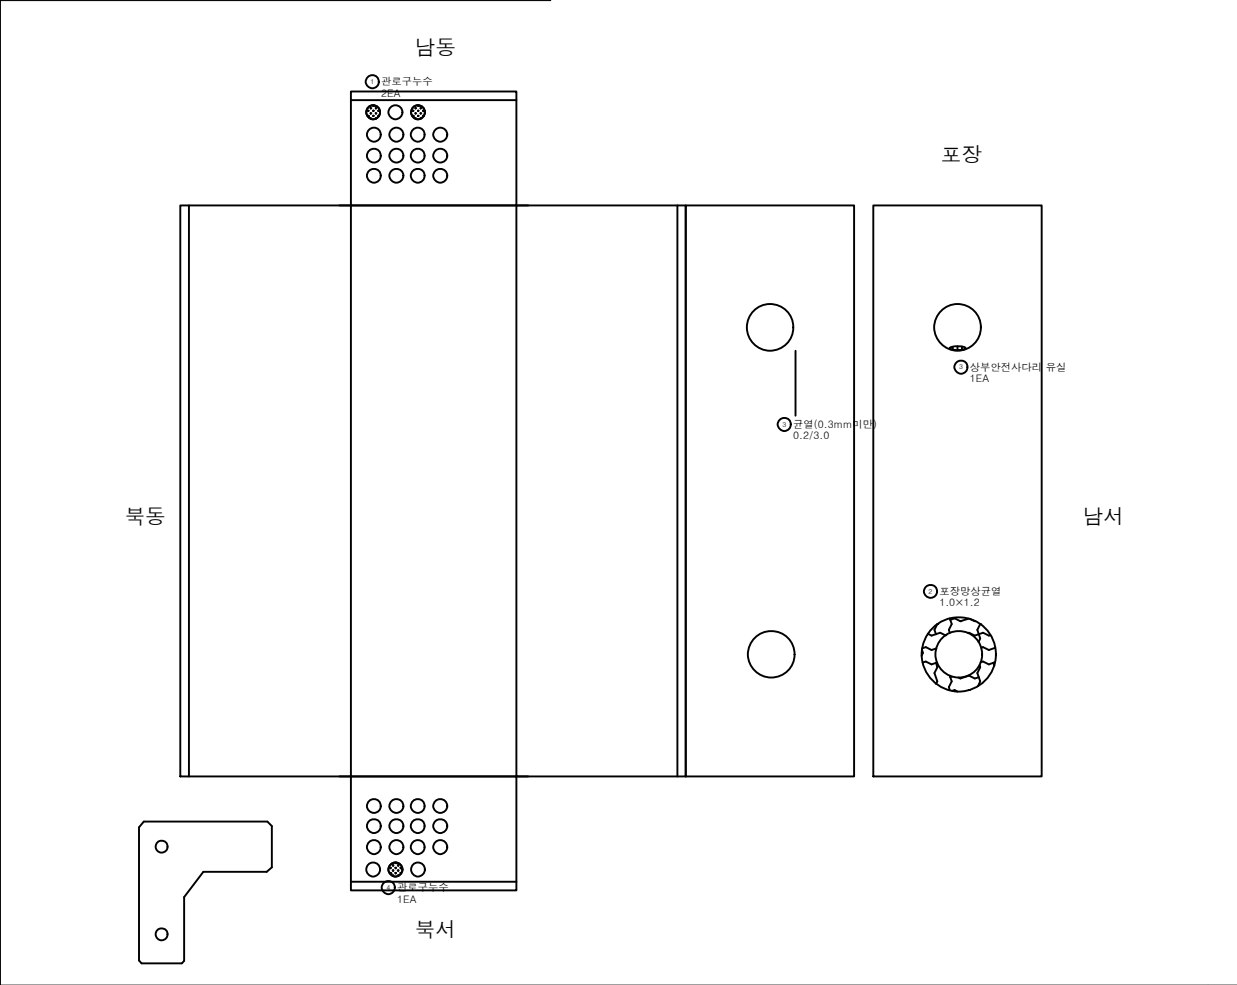
ID:                    운정- 덕이 #7

| 번호 | 신(N)<br>구(P) | 손상내용 | 손상규모 | | | 개소 | 물량 | 단위 | 비고 |
|---|---|---|---|---|---|---|---|---|---|
| 1 | 신 | 관로구 누수 | | | | 2 | 2.00 | EA | |
| 2 | 구 | 포장망상균열 | | 1.00 | 1.20 | 1 | 1.20 | m <sup>2</sup> | |
| 3 | 구 | 상부안전사다리 유실 | | | | 1 | 1.00 | EA | |
| 4 | 신 | 관열(0.3mm미만) | 0.20 | | 3.00 | 1 | 3.00 | m | |
| 5 | 신 | 관로구 누수 | | | | 1 | 1.00 | EA | |

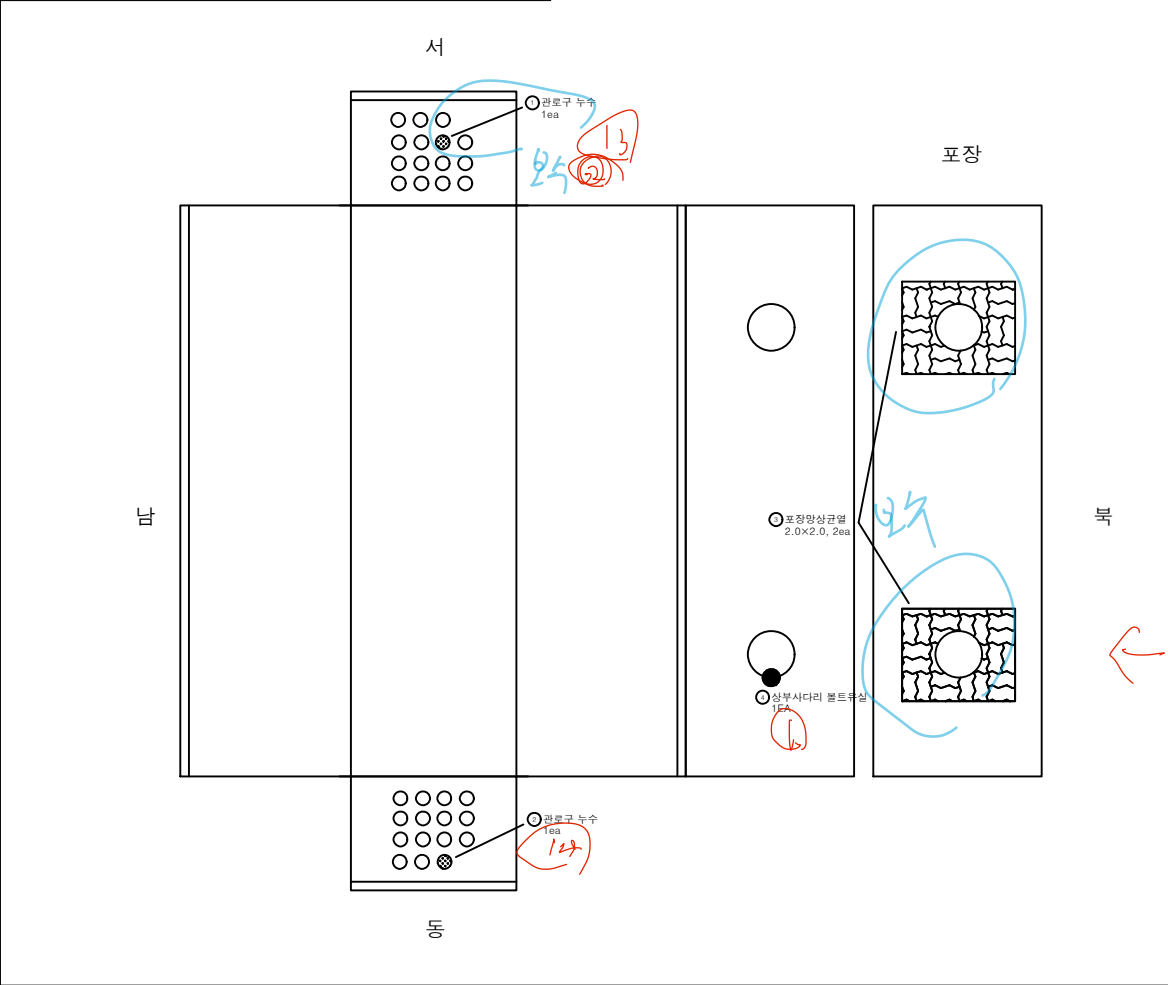
ID:                    운정- 덕이 #8

| 번호 | 신(구)(P) | 손상내용 | 손상규모 | | | 개소 | 물량 | 단위 | 비고 |
|---|---|---|---|---|---|---|---|---|---|
| 1 | 구 | 관로구 누수 | | | | 1 | 1.00 | EA | |
| 2 | 구 | 관로구 누수 | | | | 1 | 1.00 | EA | |
| 3 | 구 | 포장상관열 | | 2.00 | 2.00 | 2 | 8.00 | m² | |
| 4 | 신 | 상부사다리 볼트유실 | | | | 1 | 1.00 | EA | |

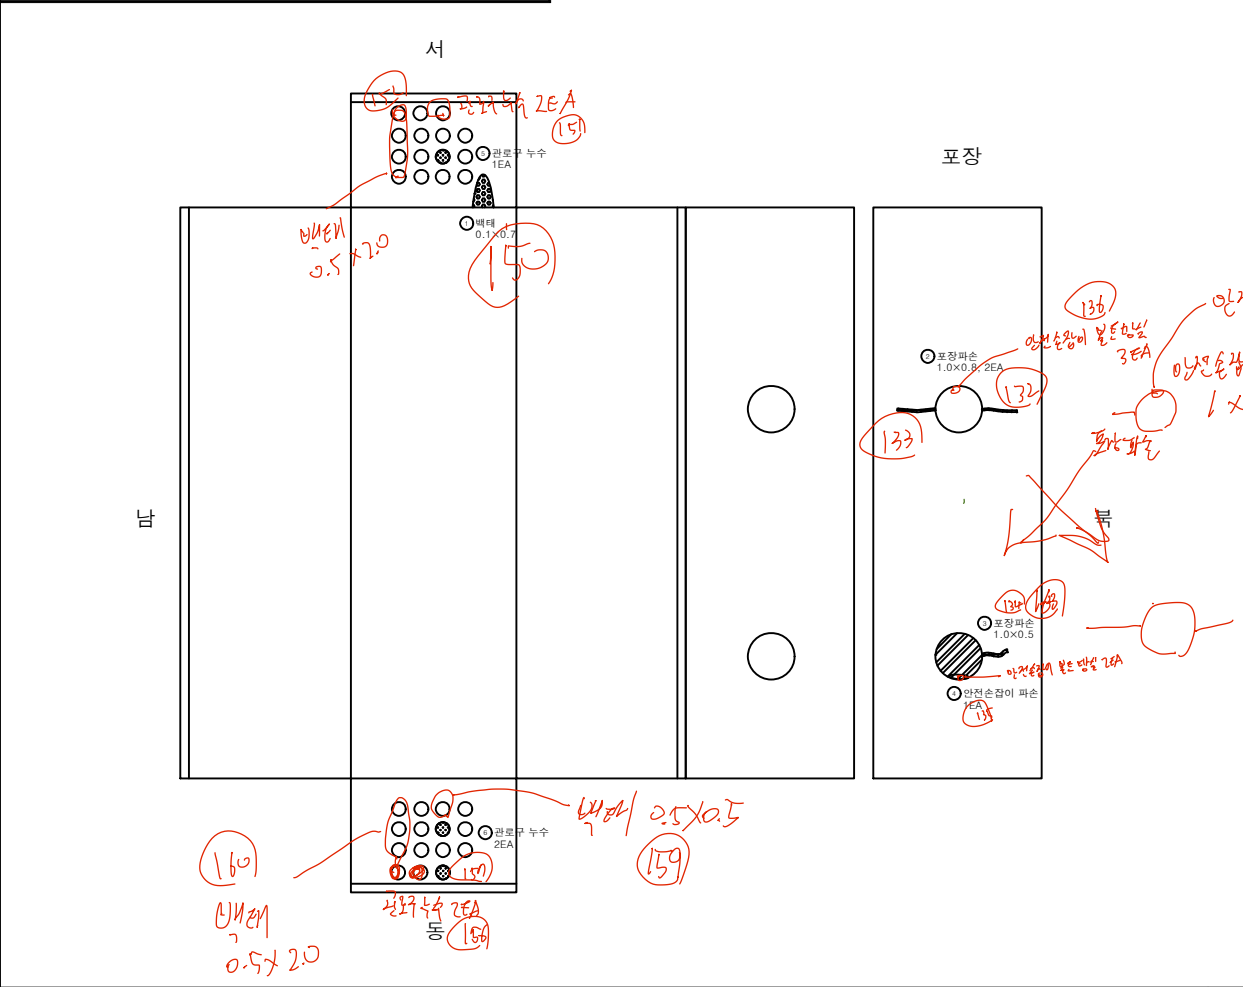
ID:                    운정- 덕이 #9

| 번호 | 신(구)구(P) | 손상내용 | 손상규모 | | | 개소 | 수량 | 단위 | 비고 |
|---|---|---|---|---|---|---|---|---|---|
| 5 | 신 | 관로구누수 | | | | 1 | 1.00 | EA | |
| 6 | 신 | 관로구누수 | | | | 2 | 2.00 | EA | |

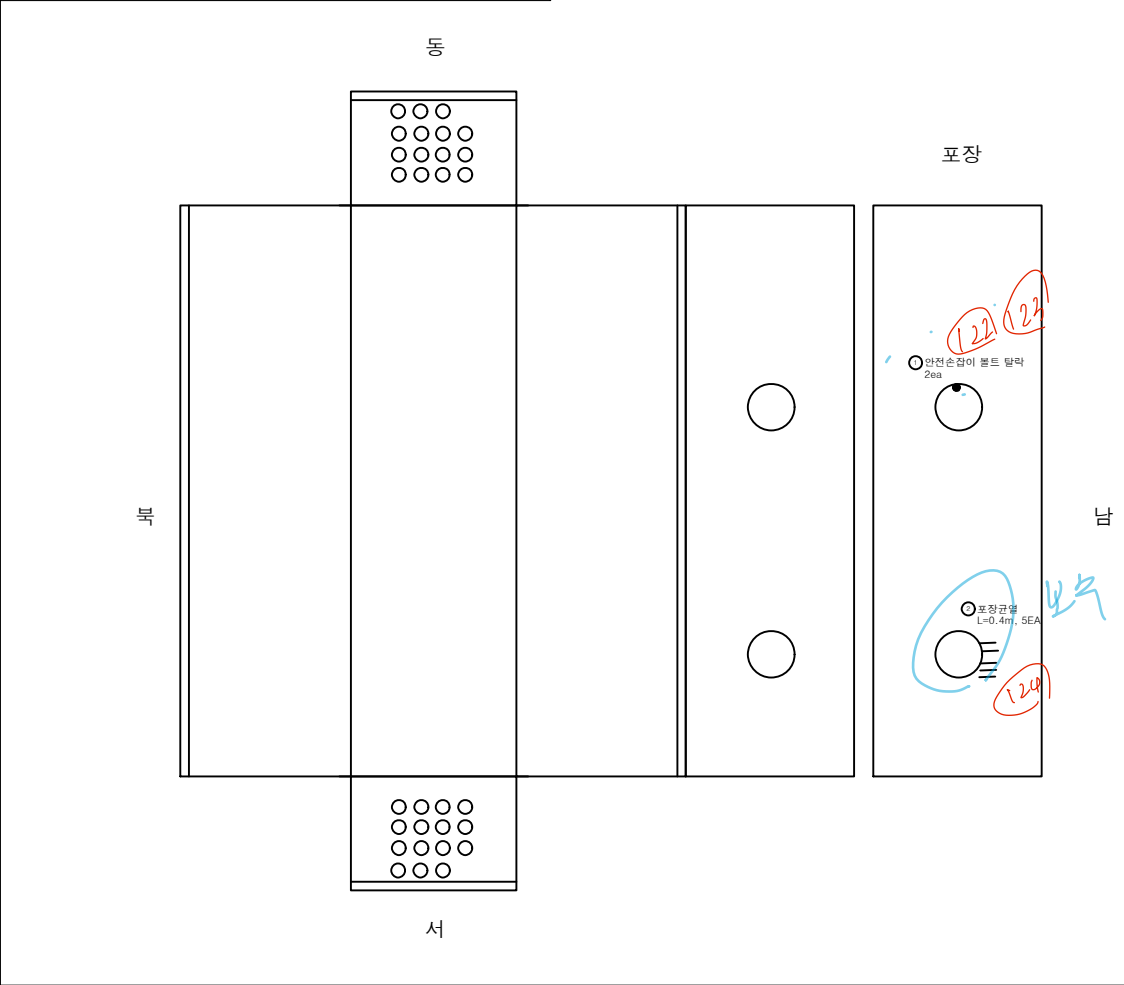
ID:            운정- 덕이 #10

| 번호 | 신(N)<br>구(P) | 손상내용 | 손상규모 | | | 개소 | 물량 | 단위 | 비고 |
|---|---|---|---|---|---|---|---|---|---|
| 2 | 구 | 포장균열 | | | 0.40 | 5 | 2.00 | m | |
