ID: 일산-송포,일산-호수,일산-호수 #1

| 범<br>례 | 상 | | | 용역명 |
|---|---|---|---|---|
| | 편칭,공동 | 박리,파손 | 시공이음분리,중분리 | 2023년 경기북부 송전전력구, 맨홀 정밀안전점검 용역 |
| | 누수,습윤부 | 백 태 | 퇴적물 | 발주처 한국전력공사 경기북부본부 |
| | 철근노출 | 침 하 | 배수구 | 용역사 케이아이엠(주) |

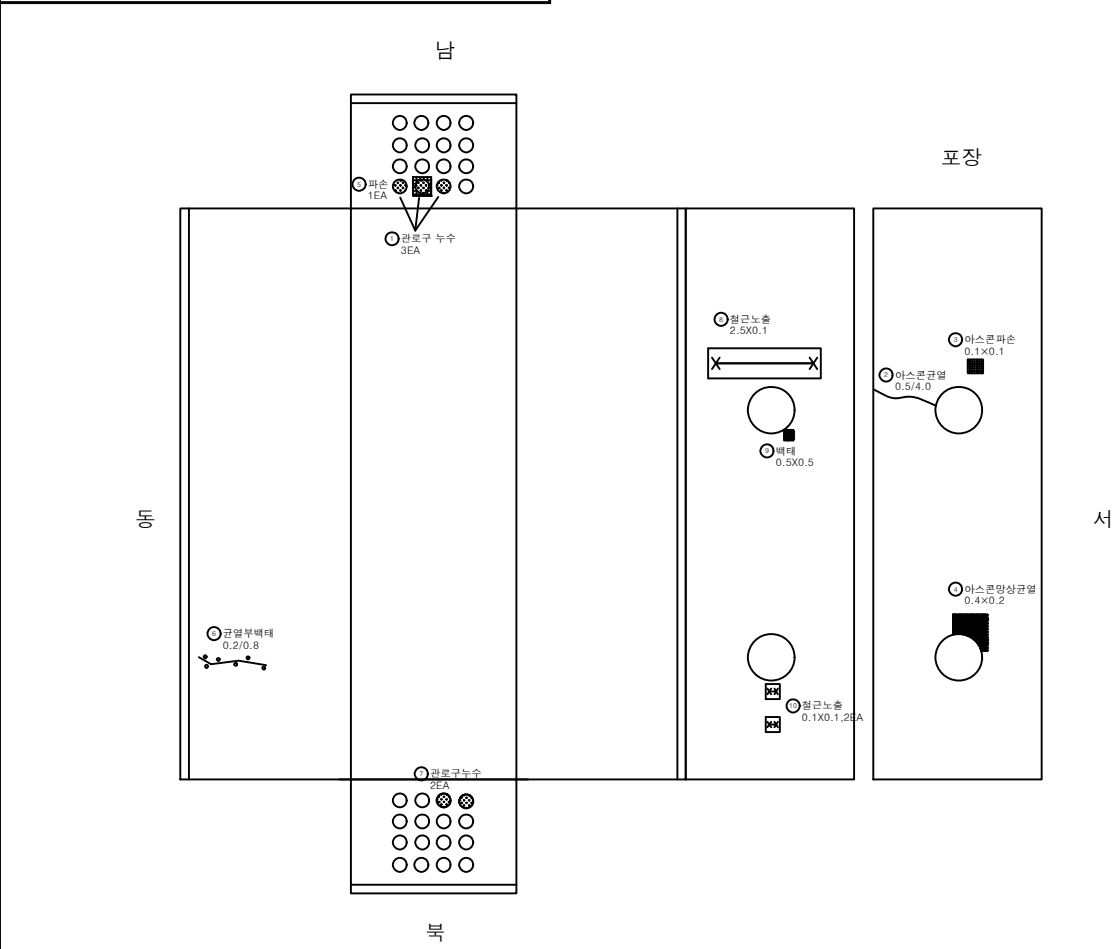
| 범<br>례 | 상 | | | 용역명 |
|---|---|---|---|---|
| | 강제부식 | 좌굴,변형 | 구축이음 본체 | 도면번호 1 |

| 번호 | 신/구 | 손상내용 | 손상규모 | | | 개소 | 수량 | 단위 | 비고 |
|---|---|---|---|---|---|---|---|---|---|
| 1 | 구 | 관로구 누수 | | | | 3 | 3.00 | EA | |
| 2 | 구 | 아스콘균열 | 0.50 | | 4.00 | 1 | 4.00 | m | |
| 3 | 구 | 아스콘파손 | | 0.10 | 0.10 | 1 | 0.01 | m² | |
| 4 | 구 | 아스콘방향균열 | | 0.40 | 0.20 | 1 | 0.08 | m² | |
| 5 | 신 | 파손 | | | | 1 | 1.00 | EA | |
| 6 | 신 | 균열부백테 | 0.20 | | 0.80 | 1 | 0.80 | m | |
| 7 | 신 | 관로구누수 | | | | 2 | 2.00 | EA | |
| 8 | 신 | 철근노출 | | 2.50 | 0.10 | 1 | 0.25 | m² | |
| 9 | 신 | 배터 | | 0.50 | 0.50 | 1 | 0.25 | m² | |
| 10 | 신 | 철근노출 | | 0.10 | 0.10 | 2 | 0.02 | m² | |

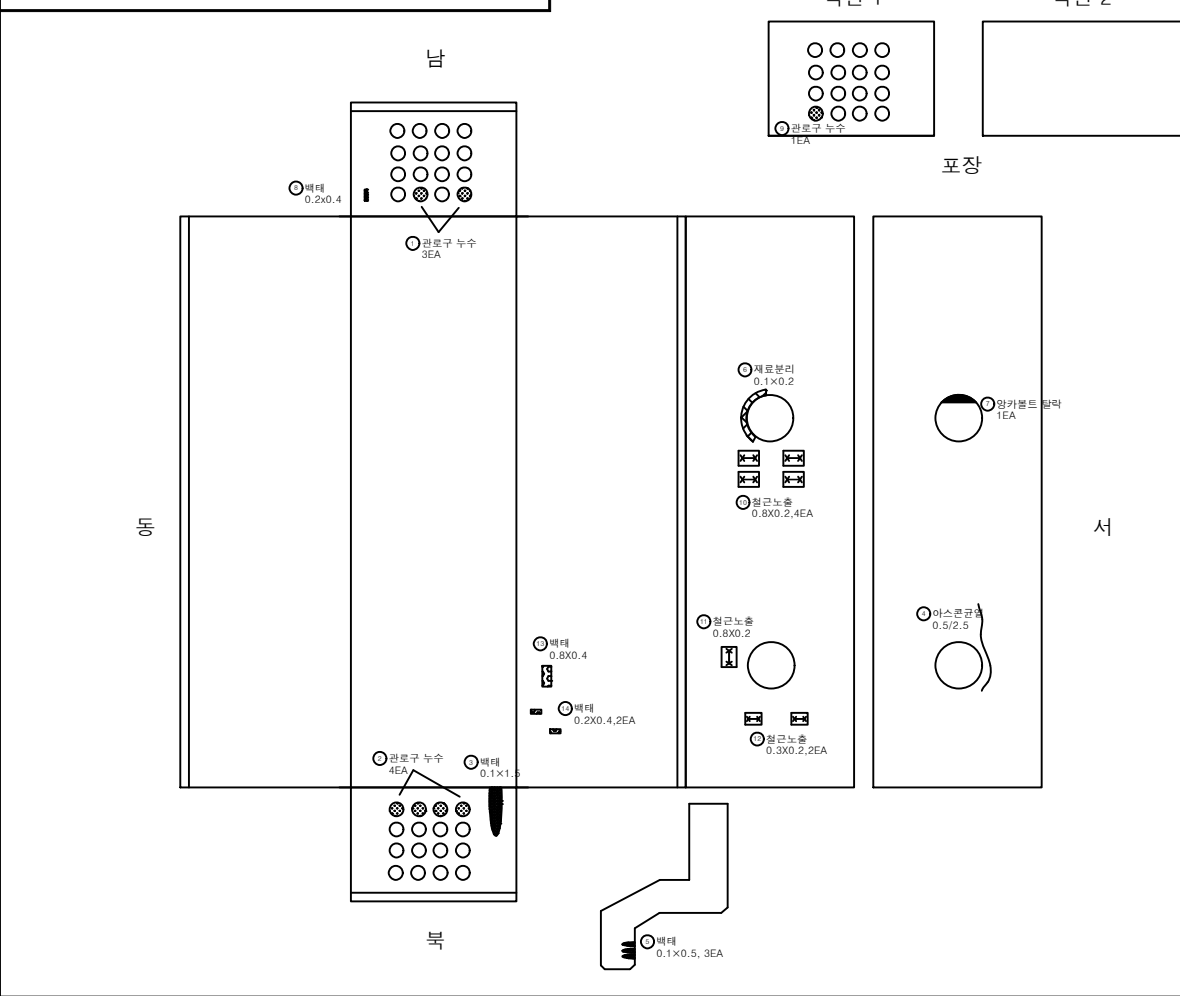
| | | | 도면번호<br>2 |

| 번호 | 신/구 | 손상내용 | 손상규모 | | | 개소 | 수량 | 단위 | 비고 |
|---|---|---|---|---|---|---|---|---|---|
| 1 | 구 | 관로구 누수 | | | | 2 | 2.00 | EA | |
| 2 | 구 | 관로구 누수 | | | | 4 | 4.00 | EA | |
| 3 | 구 | 벽태 | | 0.10 | 1.50 | 1 | 0.15 | m <sup>2</sup> | |
| 4 | 구 | 아스콘균열 | 0.50 | | 2.50 | 1 | 1.25 | m | |
| 5 | 구 | 벽태 | | 0.10 | 0.50 | 3 | 0.15 | m <sup>2</sup> | |
| 6 | 구 | 재료분리 | | 0.10 | 0.20 | 1 | 0.02 | m <sup>2</sup> | |
| 7 | 구 | 왕커블트 탈락 | | | | 1 | 1.00 | EA | |
| 8 | 신 | 벽태 | | 0.20 | 0.40 | 1 | 0.08 | m <sup>2</sup> | |
| 9 | 신 | 관로구 누수 | | | | 1 | 1.00 | EA | |
| 10 | 신 | 철근노출 | | 0.80 | 0.20 | 4 | 0.64 | m <sup>2</sup> | |
| 11 | 신 | 철근노출 | | 0.80 | 0.20 | 1 | 0.16 | m <sup>2</sup> | |
| 12 | 신 | 철근노출 | | 0.30 | 0.20 | 2 | 0.12 | m <sup>2</sup> | |
| 13 | 신 | 벽태 | | 0.80 | 0.40 | 1 | 0.32 | m <sup>2</sup> | |
| 14 | 신 | 벽태 | | 0.20 | 0.40 | 1 | 0.08 | m <sup>2</sup> | |

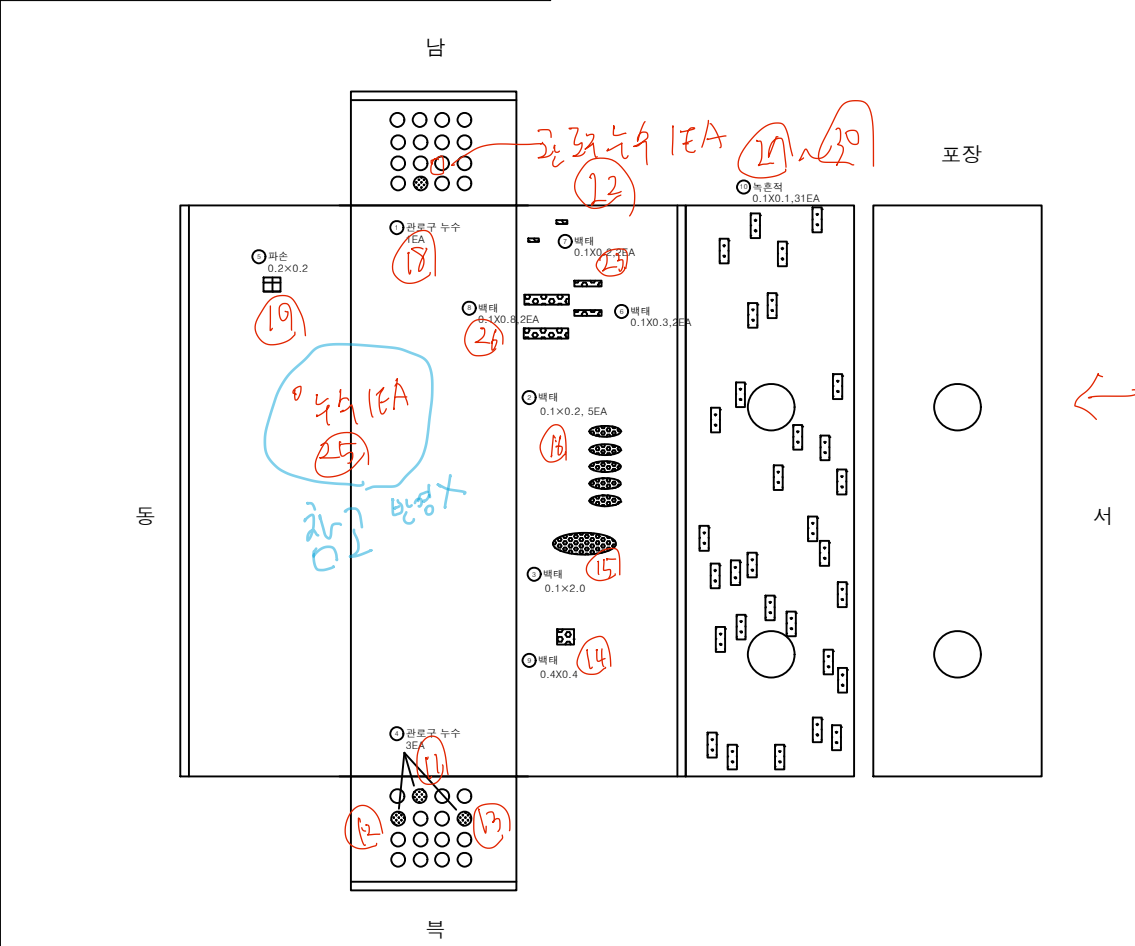
| 범<br>례 | 상<br>세<br>부<br>설<br>명 | | | 용<br>역<br>영<br>역 |
|---|---|---|---|---|
| | 강재부식 | 좌굴,변형 | 구축이음 본체 | 도면번호 6 |

| 번호 | 신/구 | 손상내용 | 손상규모 | | | 개소 | 물량 | 단위 | 비고 |
|---|---|---|---|---|---|---|---|---|---|
| 1 | 구 | 관로구 누수 | | | | 1 | 1.00 | EA | |
| 2 | 신 | 백태 | | 0.10 | 0.20 | 5 | 0.10 | m² | |
| 3 | 구 | 백태 | | 0.10 | 2.00 | 1 | 0.20 | m² | |
| 4 | 구 | 관로구 누수 | | | | 3 | 3.00 | EA | |
| 5 | 구 | 파손 | | 0.20 | 0.20 | 1 | 0.04 | m² | |
| 6 | 신 | 백태 | | 0.10 | 0.30 | 2 | 0.06 | m² | |
| 7 | 신 | 백태 | | 0.10 | 0.20 | 2 | 0.04 | m² | |
| 8 | 신 | 백태 | | 0.10 | 0.80 | 2 | 0.16 | m² | |
| 9 | 신 | 백태 | | 0.40 | 0.40 | 1 | 0.16 | m² | |
| 10 | 신 | 복원적 | | 0.10 | 0.10 | 31 | 0.31 | m² | |

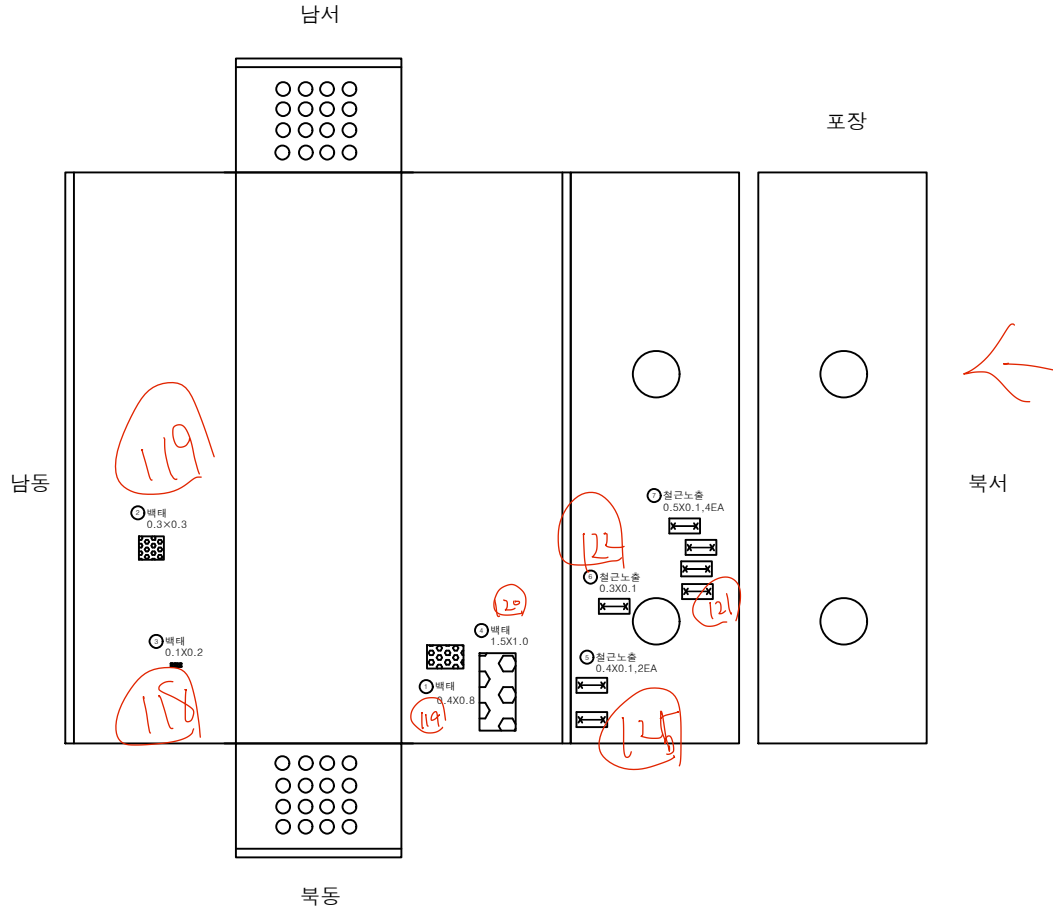
**도면번호**  
7

| 번호 | 신/구 | 손상내용 | 손상규모 | | | 개소 | 수량 | 단위 | 비고 |
|---|---|---|---|---|---|---|---|---|---|
| 1 | 구 | 백태 | | 0.40 | 0.80 | 1 | 0.32 | m² | |
| 2 | 구 | 백태 | | 0.30 | 0.30 | 1 | 0.09 | m² | |
| 3 | 신 | 백태 | | 0.10 | 0.20 | 1 | 0.02 | m² | |
| 4 | 신 | 백태 | | 1.50 | 1.00 | 1 | 1.50 | m² | |
| 5 | 신 | 철근노출 | | 0.40 | 0.10 | 2 | 0.08 | m² | |
| 6 | 신 | 철근노출 | | 0.30 | 0.10 | 1 | 0.03 | m² | |
| 7 | 신 | 철근노출 | | 0.50 | 0.10 | 4 | 0.20 | m² | |

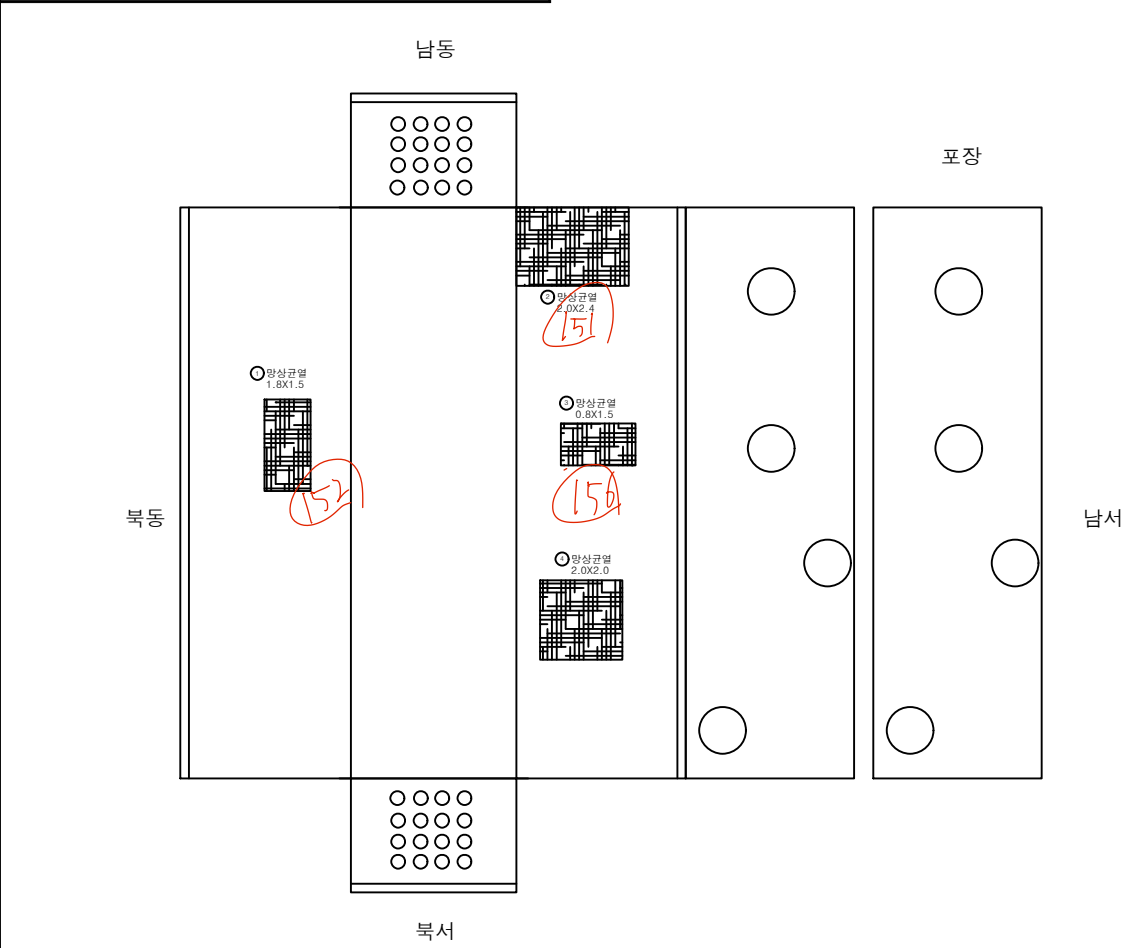
도면번호  
8

| 번호 | 신/구 | 손상내용 | 손상규모 | | | 개소 | 수량 | 단위 | 비고 |
|---|---|---|---|---|---|---|---|---|---|
| 1 | 신 | 망상균열 | | 1.80 | 1.50 | 1 | 2.70 | m² | |
| 2 | 신 | 망상균열 | | 2.00 | 2.40 | 1 | 4.80 | m² | |
| 3 | 신 | 망상균열 | | 0.80 | 1.50 | 1 | 1.20 | m² | |
| 4 | 신 | 망상균열 | | 2.00 | 2.00 | 1 | 4.00 | m² | |

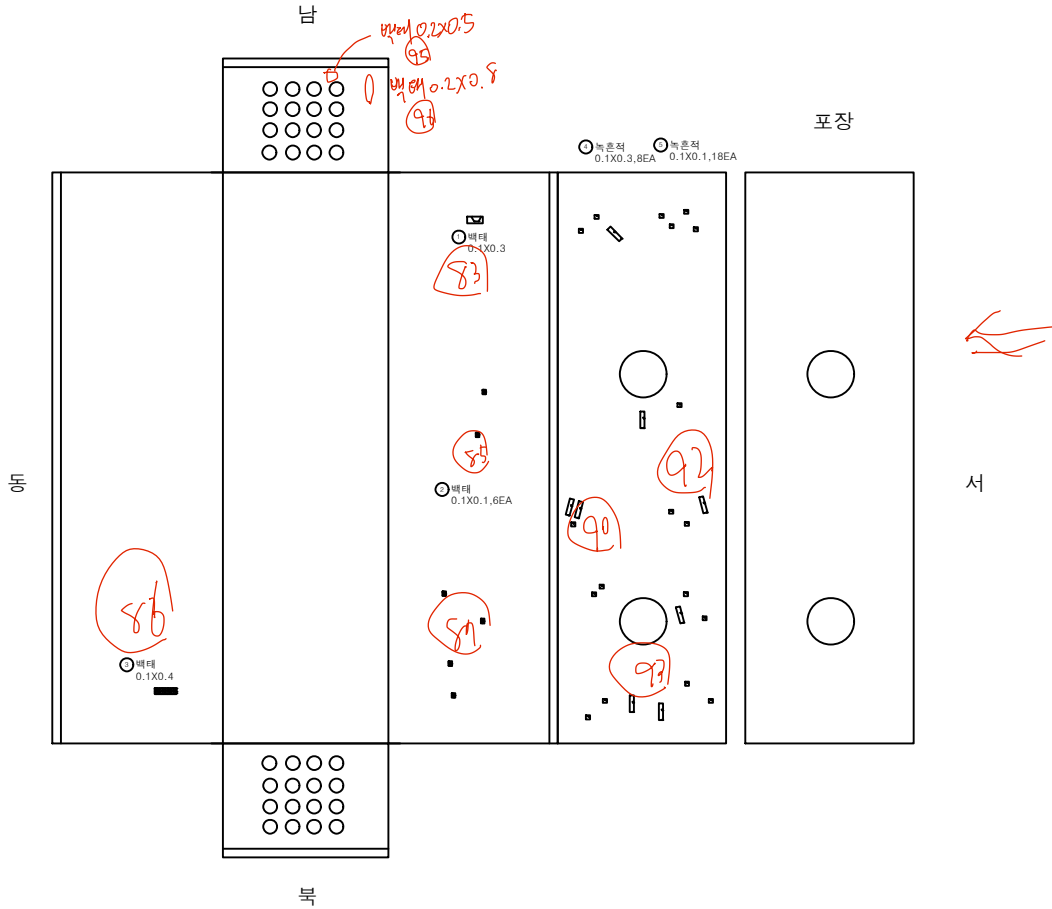
| 번호 | 신/구 | 손상내용 | 손상규모 | | | 개소 | 수량 | 단위 | 비고 |
|---|---|---|---|---|---|---|---|---|---|
| 1 | 신 | 벽체 | | 0.10 | 0.30 | 1 | 0.03 | m² | |
| 2 | 신 | 벽체 | | 0.10 | 0.10 | 6 | 0.06 | m² | |
| 3 | 신 | 벽체 | | 0.10 | 0.40 | 1 | 0.04 | m² | |
| 4 | 신 | 녹흔적 | | 0.10 | 0.30 | 8 | 0.24 | m² | |
| 5 | 신 | 녹흔적 | | 0.10 | 0.10 | 18 | 0.18 | m² | |

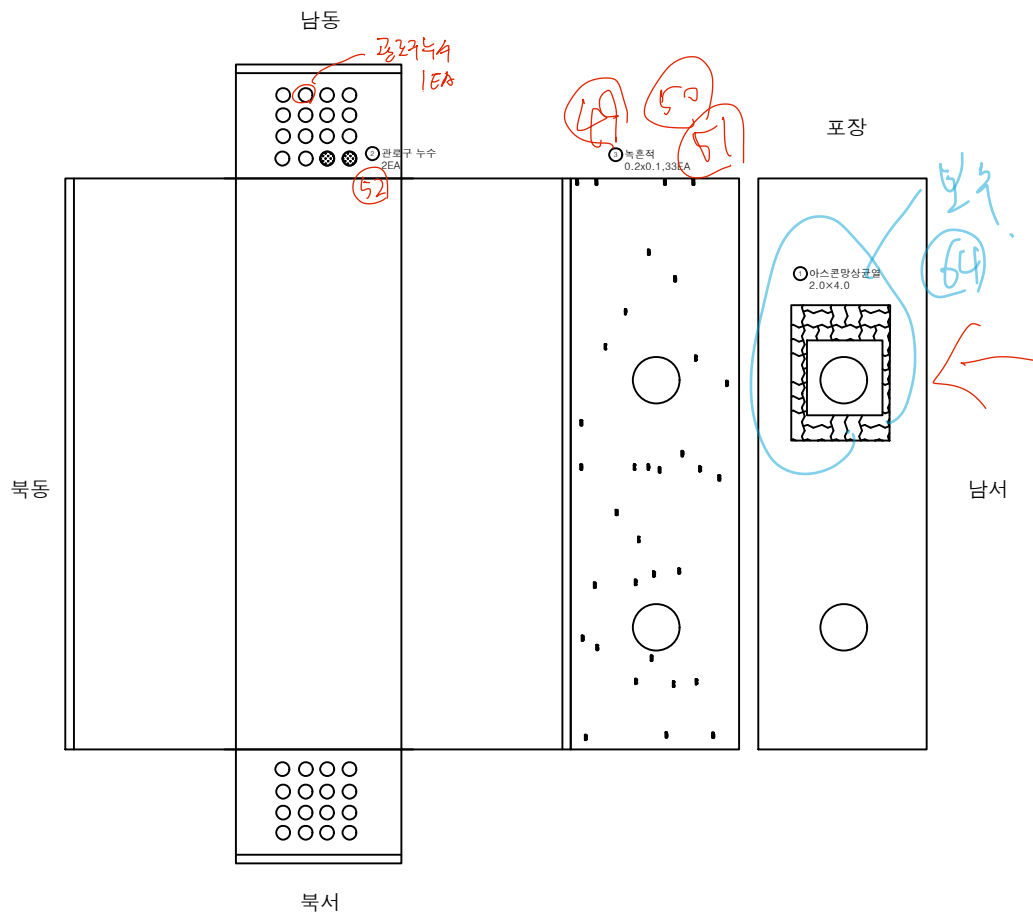
| 번호 | 신/구 | 손상내용 | 손상규모 | | | 개소 | 수량 | 단위 | 비고 |
|---|---|---|---|---|---|---|---|---|---|
| 1 | 구 | 아스콘망상균열 | | 2.00 | 4.00 | 1 | 8.00 | m² | |
| 2 | 신 | 관로구 누수 | | | | 2 | 2.00 | EA | |
| 3 | 신 | 녹흔적 | | 0.20 | 0.10 | 33 | 0.66 | m² | |

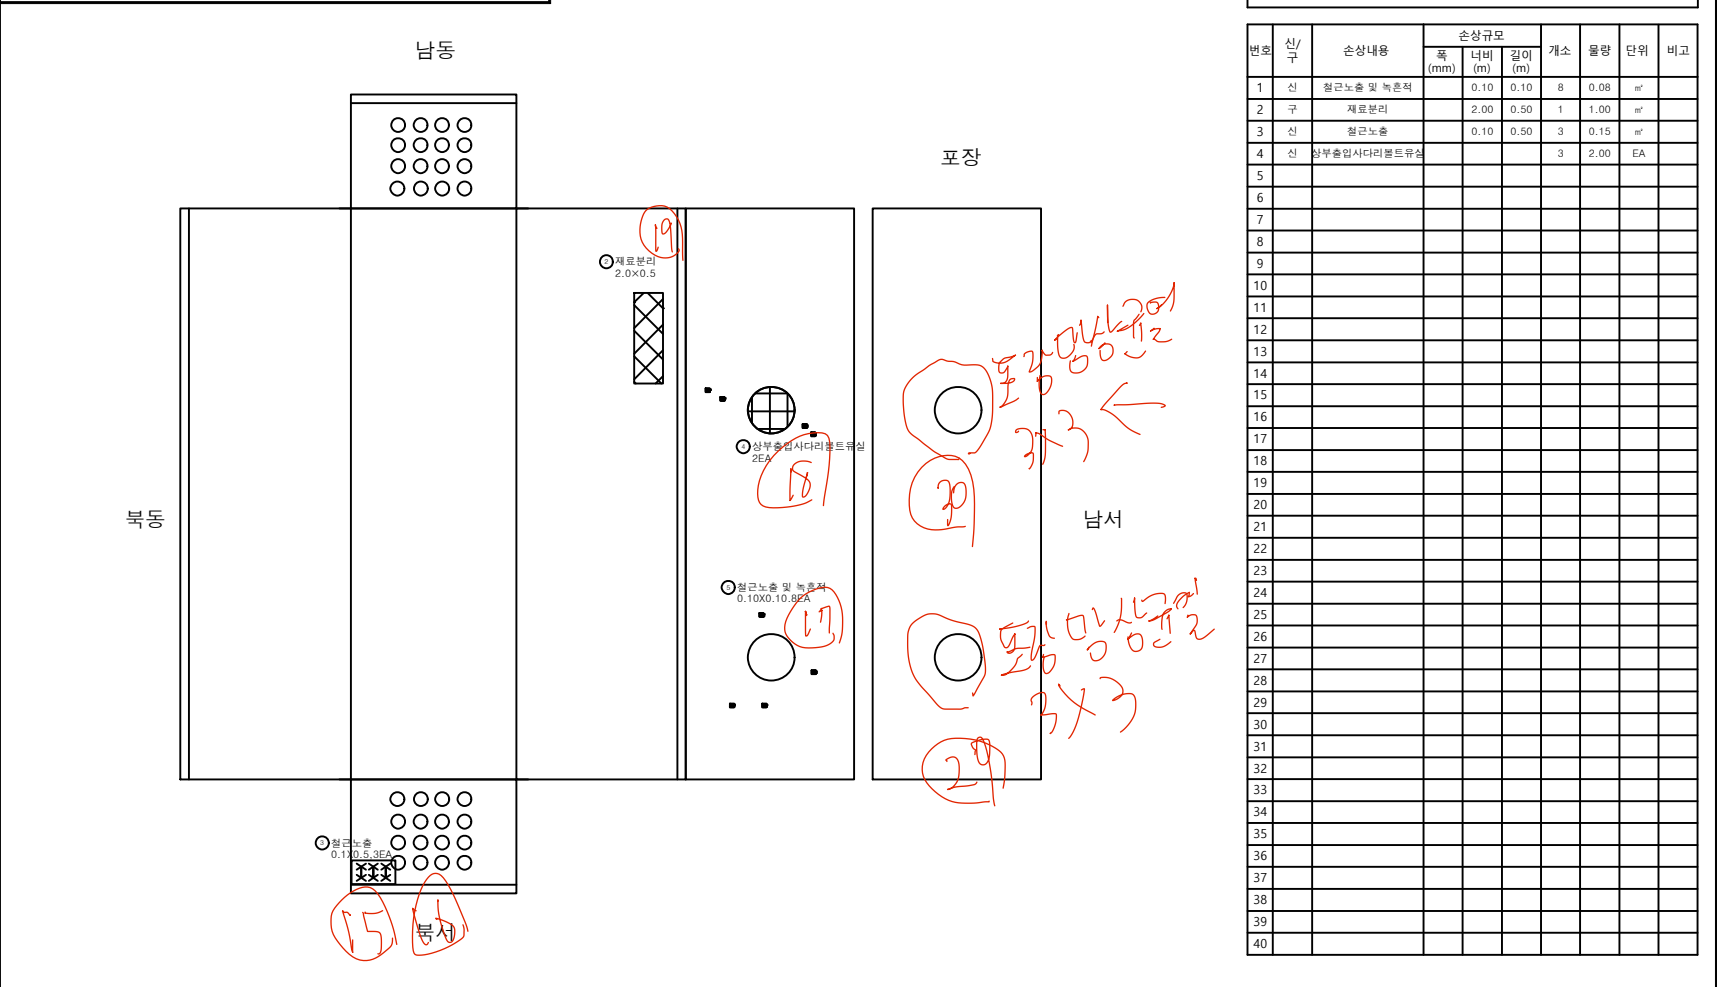
| 번호 | 신/구 | 손상내용 | 손상규모 | | | 개소 | 수량 | 단위 | 비고 |
|---|---|---|---|---|---|---|---|---|---|
| 1 | 신 | 철근노출 및 노출처 | | 0.10 | 0.10 | 8 | 0.08 | m² | |
| 2 | 구 | 재료분리 | | 2.00 | 0.50 | 1 | 1.00 | m² | |
| 3 | 신 | 철근노출 | | 0.10 | 0.50 | 3 | 0.15 | m² | |
| 4 | 신 | 상부출입사다리볼트류상 | | | | 3 | 2.00 | EA | |

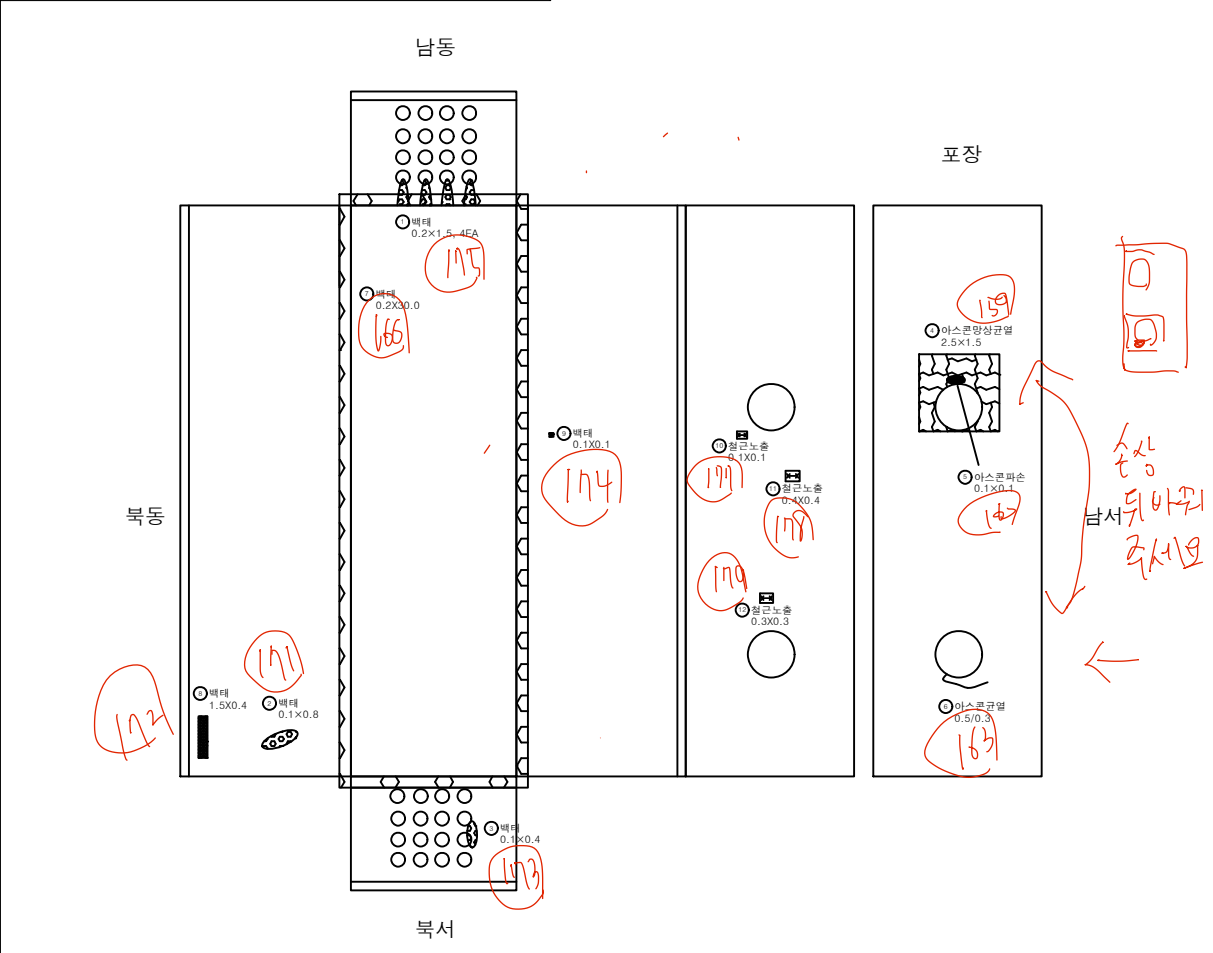
| 번호 | 신/구 | 손상내용 | 손상규모 | | | 개소 | 수량 | 단위 | 비고 |
|---|---|---|---|---|---|---|---|---|---|
| 1 | 구 | 백테 | | 0.20 | 1.50 | 4 | 1.20 | m² | |
| 2 | 구 | 백테 | | 0.10 | 0.80 | 1 | 0.08 | m² | |
| 3 | 구 | 백테 | | 0.10 | 0.40 | 1 | 0.04 | m² | |
| 4 | 구 | 아스콘상균열 | | 2.50 | 1.50 | 1 | 3.75 | m² | |
| 5 | 구 | 아스콘 파손 | | 0.10 | 0.10 | 1 | 0.01 | m² | |
| 6 | 구 | 아스콘균열 | 0.50 | | 0.30 | 1 | 0.30 | m | |
| 7 | 신 | 백테 | | 0.20 | 30.00 | 1 | 6.00 | m² | |
| 8 | 신 | 백테 | | 1.50 | 0.40 | 1 | 0.60 | m² | |
| 9 | 신 | 백테 | | 0.10 | 0.10 | 1 | 0.01 | m² | |
| 10 | 신 | 철근노출 | | 0.10 | 0.10 | 1 | 0.01 | m² | |
| 11 | 신 | 철근노출 | | 0.40 | 0.40 | 1 | 0.16 | m² | |
| 12 | 신 | 철근노출 | | 0.30 | 0.30 | 1 | 0.09 | m² | |

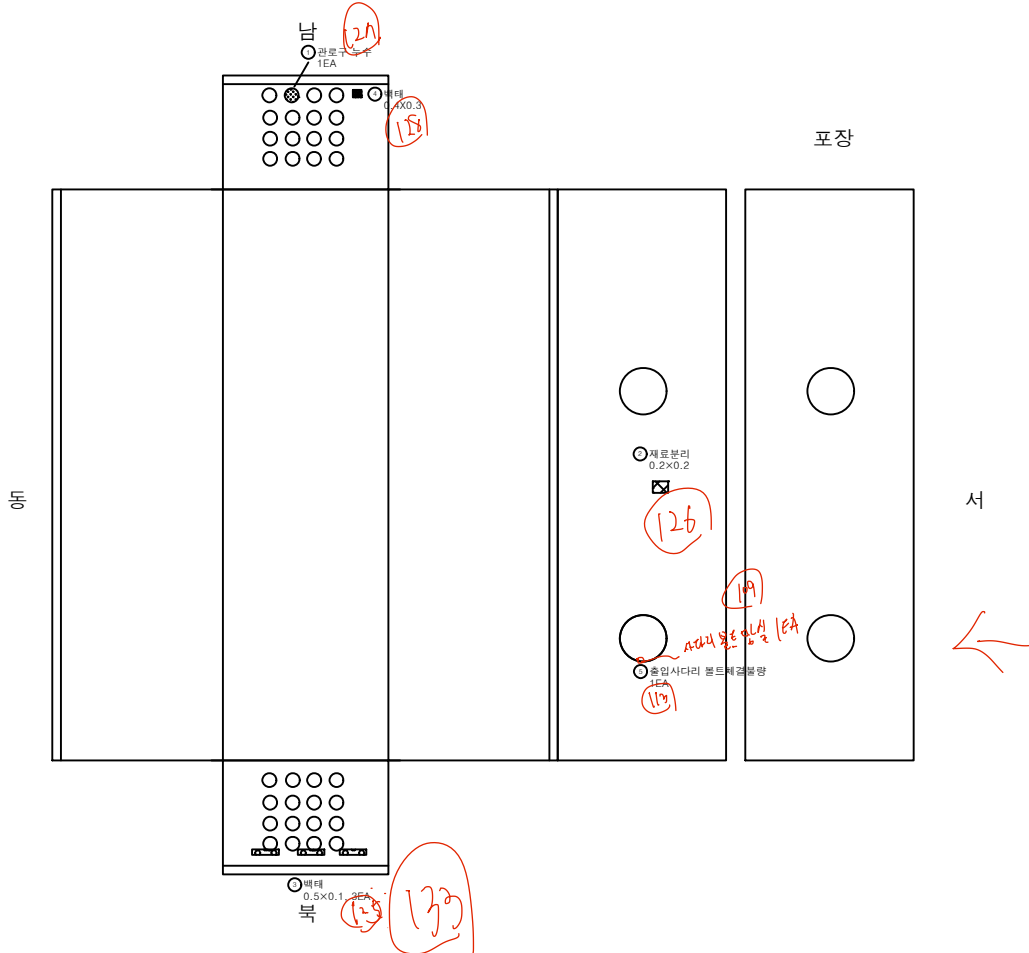
| 번호 | 신/구 | 손상내용 | 손상규모 | | | 개소 | 수량 | 단위 | 비고 |
|---|---|---|---|---|---|---|---|---|---|
| 1 | 구 | 관로구 누수 | | | | 1 | 1.00 | EA | |
| 2 | 구 | 재료분리 | | 0.20 | 0.20 | 1 | 0.04 | m² | |
| 3 | 구 | 벽태 | | 0.50 | 0.10 | 3 | 0.15 | m² | |
| 4 | 신 | 벽태 | | 0.40 | 0.30 | 1 | 0.12 | m² | |
| 5 | 신 | 출입사다리볼트 체결물량 | | | | 1 | 1.00 | EA | |

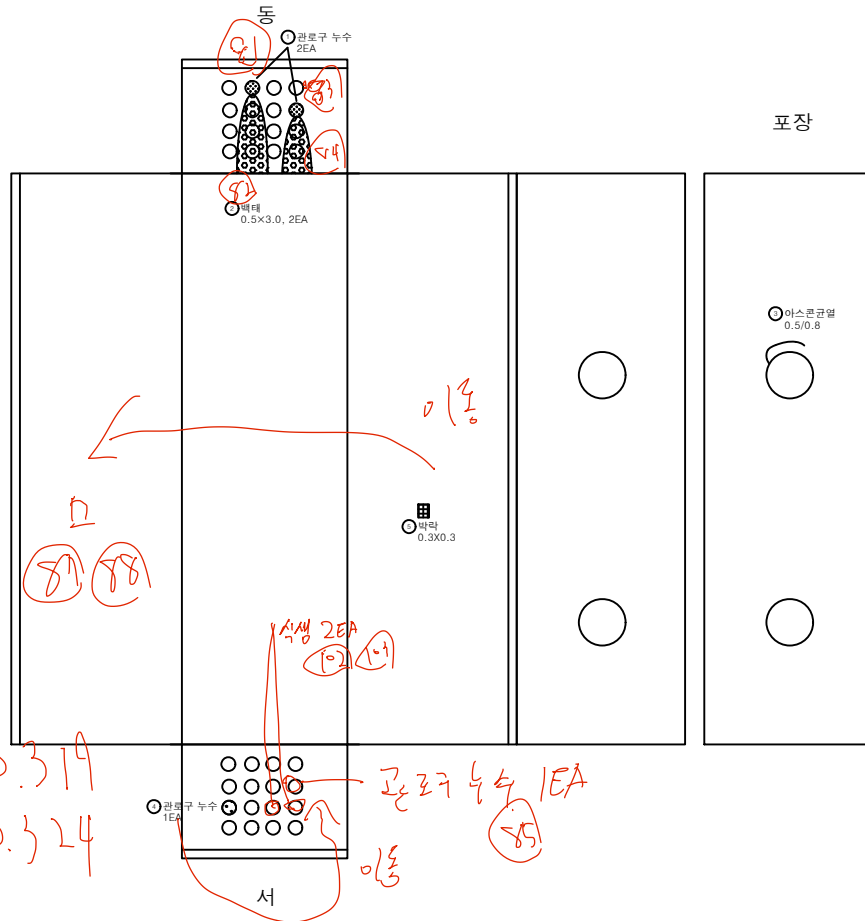
| 번호 | 신/구 | 손상내용 | 손상규모 | | | 개소 | 물량 | 단위 | 비고 |
|---|---|---|---|---|---|---|---|---|---|
| 1 | 구 | 관로구 누수 | | | | 2 | 2.00 | EA | |
| 2 | 구 | 백태 | | 0.50 | 3.00 | 2 | 3.00 | m² | |
| 3 | 구 | 아스콘균열 | 0.50 | | 0.80 | 1 | 0.80 | m | |
| 4 | 신 | 관로구 누수 | | | | 1 | 1.00 | EA | |
| 5 | 신 | 박락 | | 0.30 | 0.30 | 1 | 0.09 | m² | |
| 6 | 신 | 상부출입안전사다리유상 | | | | 1 | 1.00 | EA | |
