문발- 운정 #1

2023년 경기북부 송전전력구, 맨홀 정밀안전점검 용역

한국전력공사 경기북부본부

케이아이엠(주)

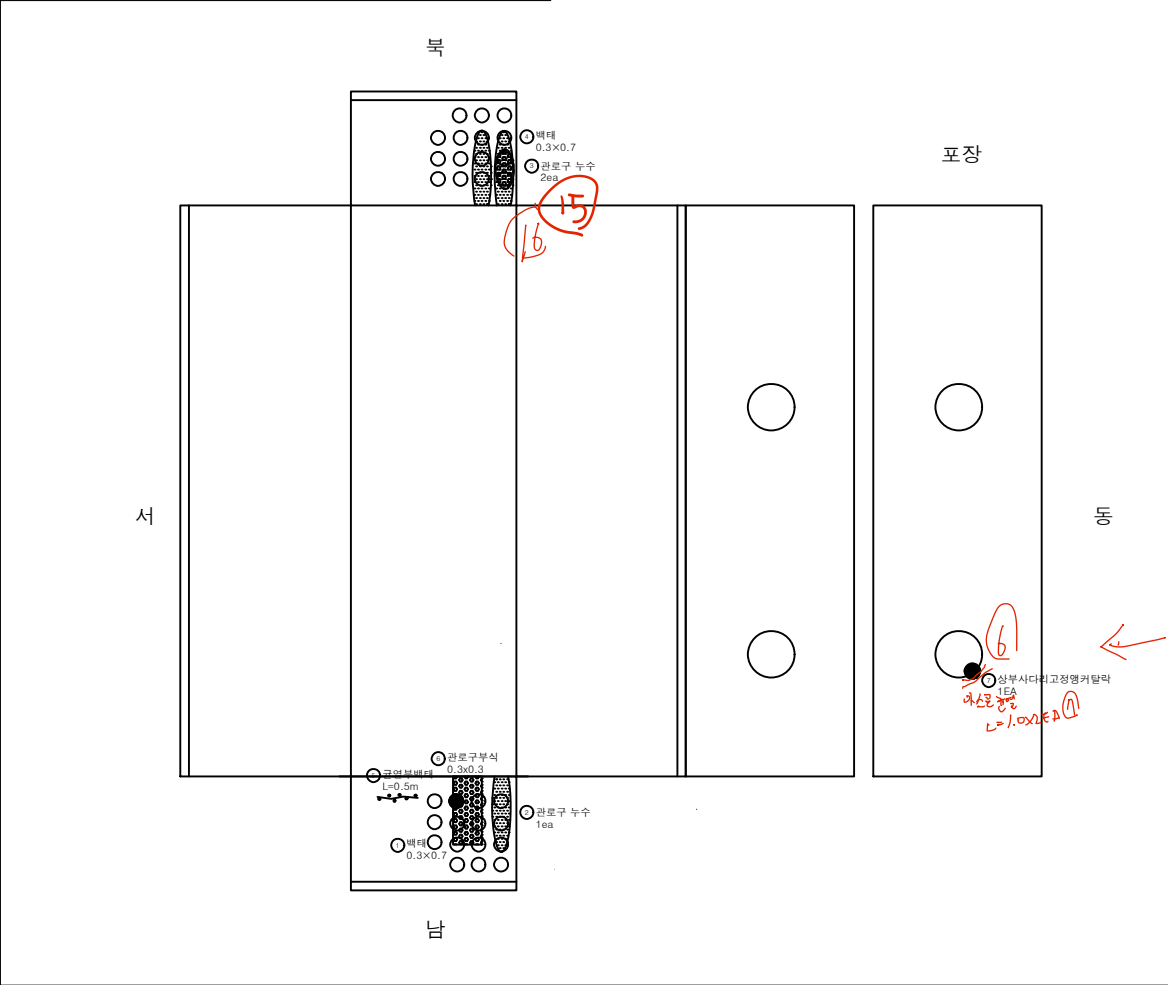
ID:                    운정- 덕이 #2

| 번호 | 신(N)<br>구(P) | 손상내용 | 손상규모 | | | 개소 | 물량 | 단위 | 비고 |
|---|---|---|---|---|---|---|---|---|---|
| 1 | 구 | 벽태 | | 0.30 | 0.70 | 1 | 0.21 | m² | |
| 2 | 구 | 관로구 누수 | | | | 1 | 1.00 | EA | |
| 3 | 구 | 관로구 누수 | | | | 2 | 2.00 | EA | |
| 4 | 구 | 벽태 | | 0.30 | 0.70 | 1 | 0.21 | m² | |
| 5 | 신 | 균열부벽태 | | | 0.50 | 1 | 0.50 | m | |
| 6 | 신 | 관로구 부식 | | 0.30 | 0.30 | 1 | 0.09 | m² | |
| 7 | 신 | 상부사다리 고정앵커탈락 | | | | 1 | 1.00 | EA | |

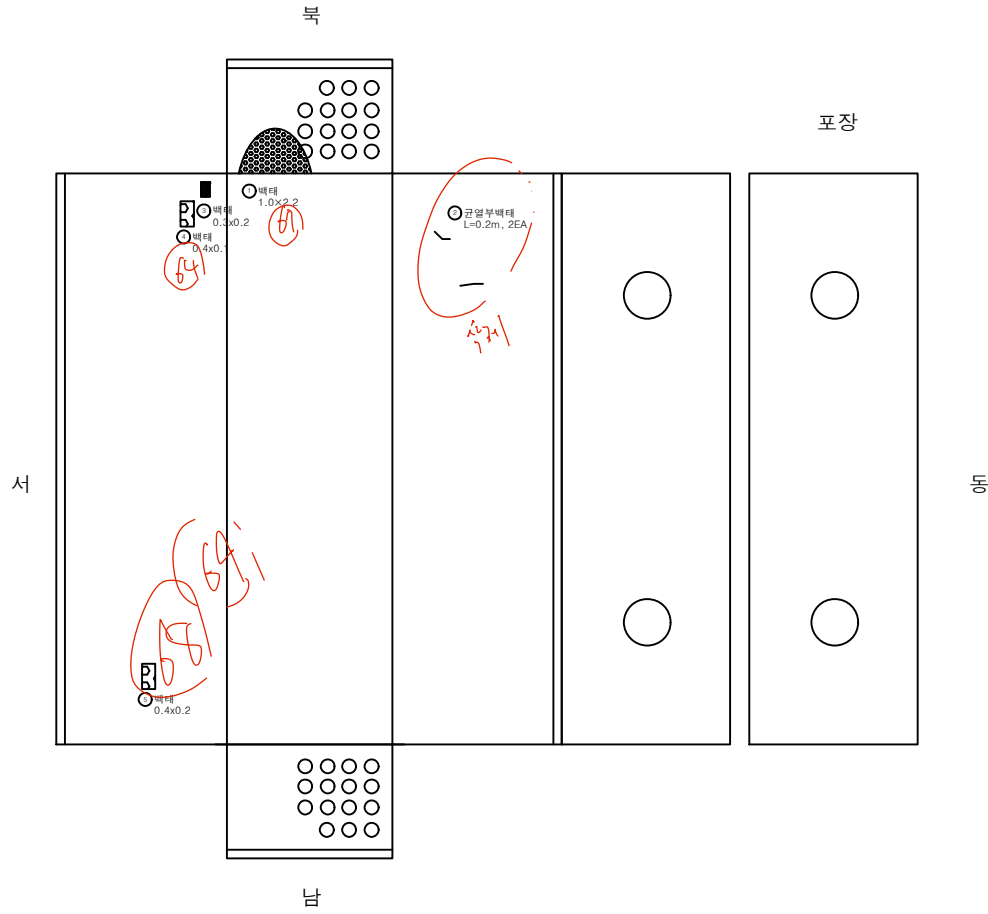
운정- 덕이 #5

| 번호 | 신(N)<br>구(P) | 손상내용 | 손상규모 | | 개소 | 물량 | 단위 | 비고 |
|---|---|---|---|---|---|---|---|---|
| 1 | 구 | 백태 | | 1.00 | 2.20 | 1 | 2.20 | m² |
| 2 | 구 | 균열부백태 | | | 0.20 | 2 | 0.40 | m |
| 3 | 신 | 백태 | | 0.30 | 0.20 | 1 | 0.06 | m² |
| 4 | 신 | 백태 | | 0.40 | 0.10 | 1 | 0.04 | m² |
| 5 | 신 | 백태 | | 0.40 | 0.20 | 1 | 0.08 | m² |

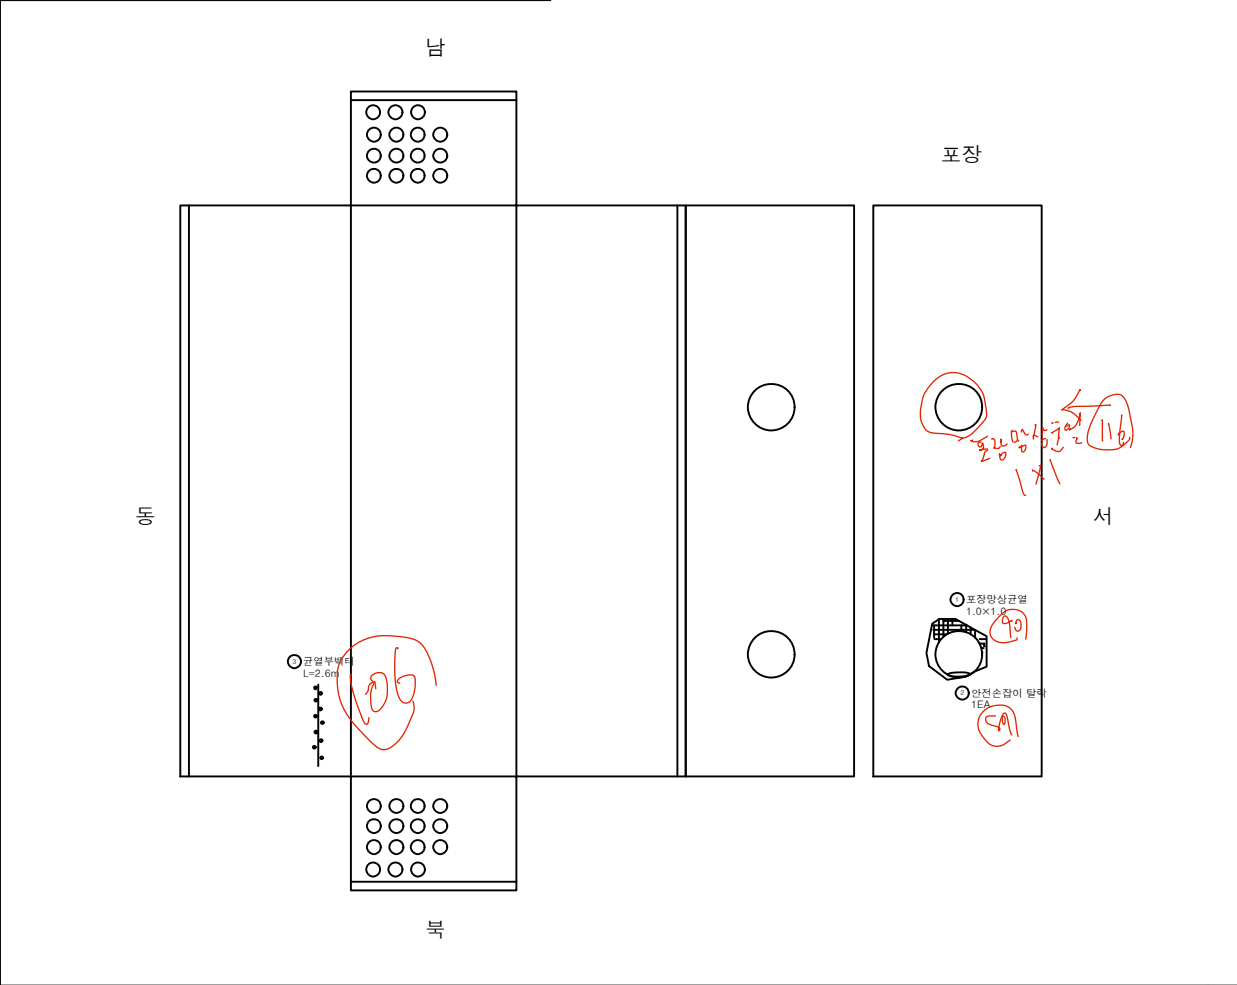
ID:                    운정- 덕이 #6

| 번호 | 신(N)<br>구(P) | 손상내용 | 손상규모 | | | 개소 | 물량 | 단위 | 비고 |
|---|---|---|---|---|---|---|---|---|---|
| 1 | 구 | 포장망상균열 | | 1.00 | 1.00 | 1 | 1.00 | m <sup>2</sup> | |
| 2 | 구 | 안전손잡이 탈락 | | | | 1 | 1.00 | EA | |
| 3 | 신 | 균열부백테 | | | 2.60 | 1 | 2.60 | m | |

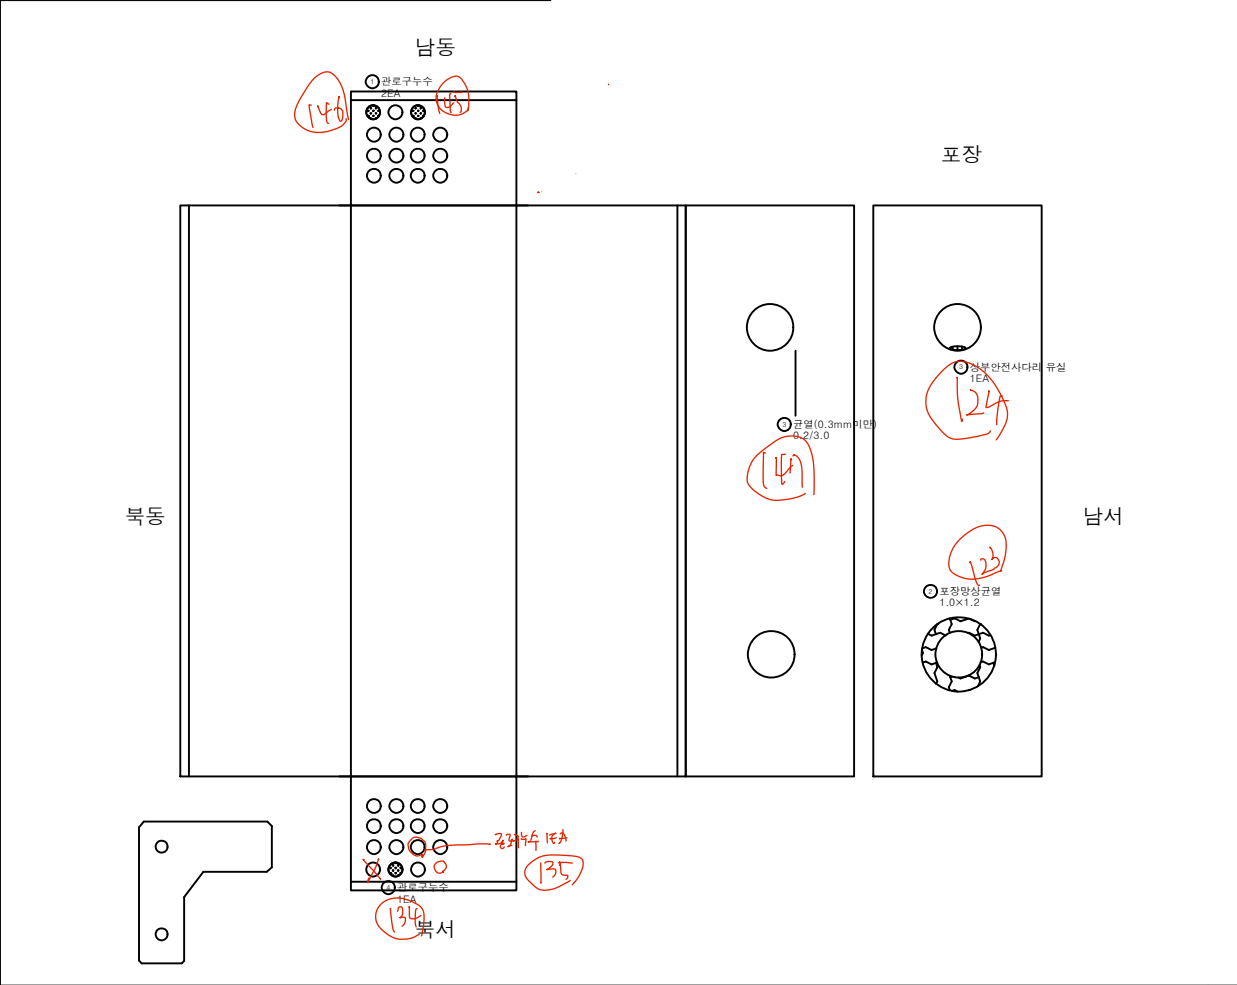
ID:                    운정- 덕이 #7

| 번호 | 신(N)<br>구(P) | 손상내용 | 손상규모 | | | 개소 | 물량 | 단위 | 비고 |
|---|---|---|---|---|---|---|---|---|---|
| 1 | 신 | 관로구 누수 | | | | 2 | 2.00 | EA | |
| 2 | 구 | 포장망상균열 | | 1.00 | 1.20 | 1 | 1.20 | m <sup>2</sup> | |
| 3 | 구 | 상부안전사다리 유실 | | | | 1 | 1.00 | EA | |
| 4 | 신 | 관열(0.3mm미만) | 0.20 | | 3.00 | 1 | 3.00 | m | |
| 5 | 신 | 관로구 누수 | | | | 1 | 1.00 | EA | |

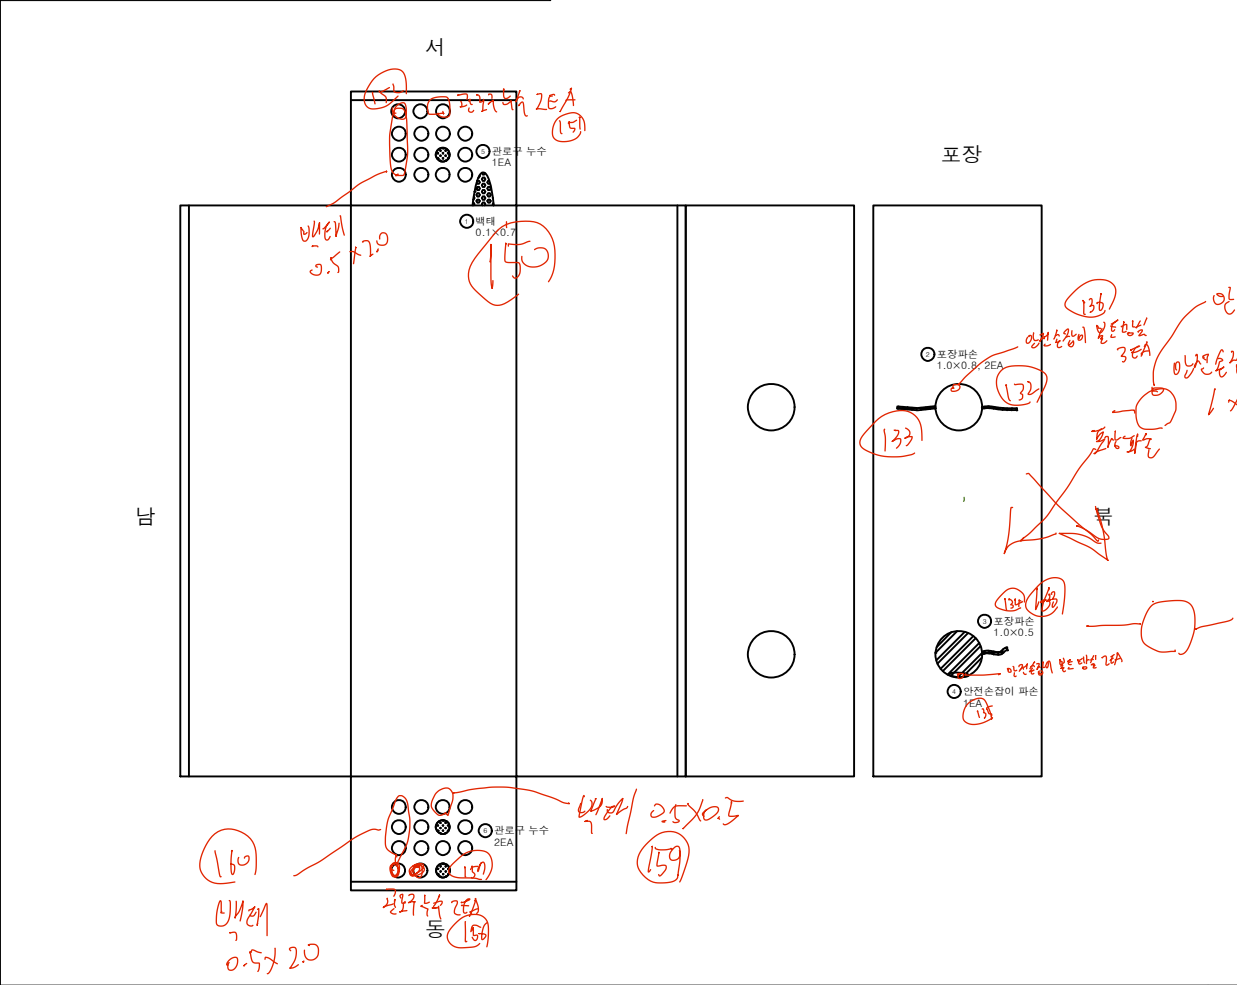
ID:                    운정- 덕이 #9

| 번호 | 신(N)<br>구(P) | 손상내용 | 손상규모 | | | 개소 | 수량 | 단위 | 비고 |
|---|---|---|---|---|---|---|---|---|---|
| 1 | 구 | 백태 | | 0.10 | 0.70 | 1 | 0.07 | m² | |
| 2 | 구 | 포장파손 | | 1.00 | 0.80 | 2 | 1.60 | m² | |
| 3 | 구 | 포장파손 | | 1.00 | 0.50 | 1 | 0.50 | m² | |
| 4 | 구 | 안전손잡이 파손 | | | | 1 | 1.00 | EA | |
| 5 | 신 | 관로구누수 | | | | 1 | 1.00 | EA | |
| 6 | 신 | 관로구누수 | | | | 2 | 2.00 | EA | |
