ID: 일산- 호수 #16

손상 물량 표

| | 관 열 | | 망상교열 | | 재료분리 | 용역명<br>2023년 경기북부 송전전력구,<br>맨홀 정밀안전점검 용역<br><br>발주처<br>한국전력공사 경기북부본부<br><br>용역사<br>케이아이엠(주)<br><br>도면번호<br>1 |

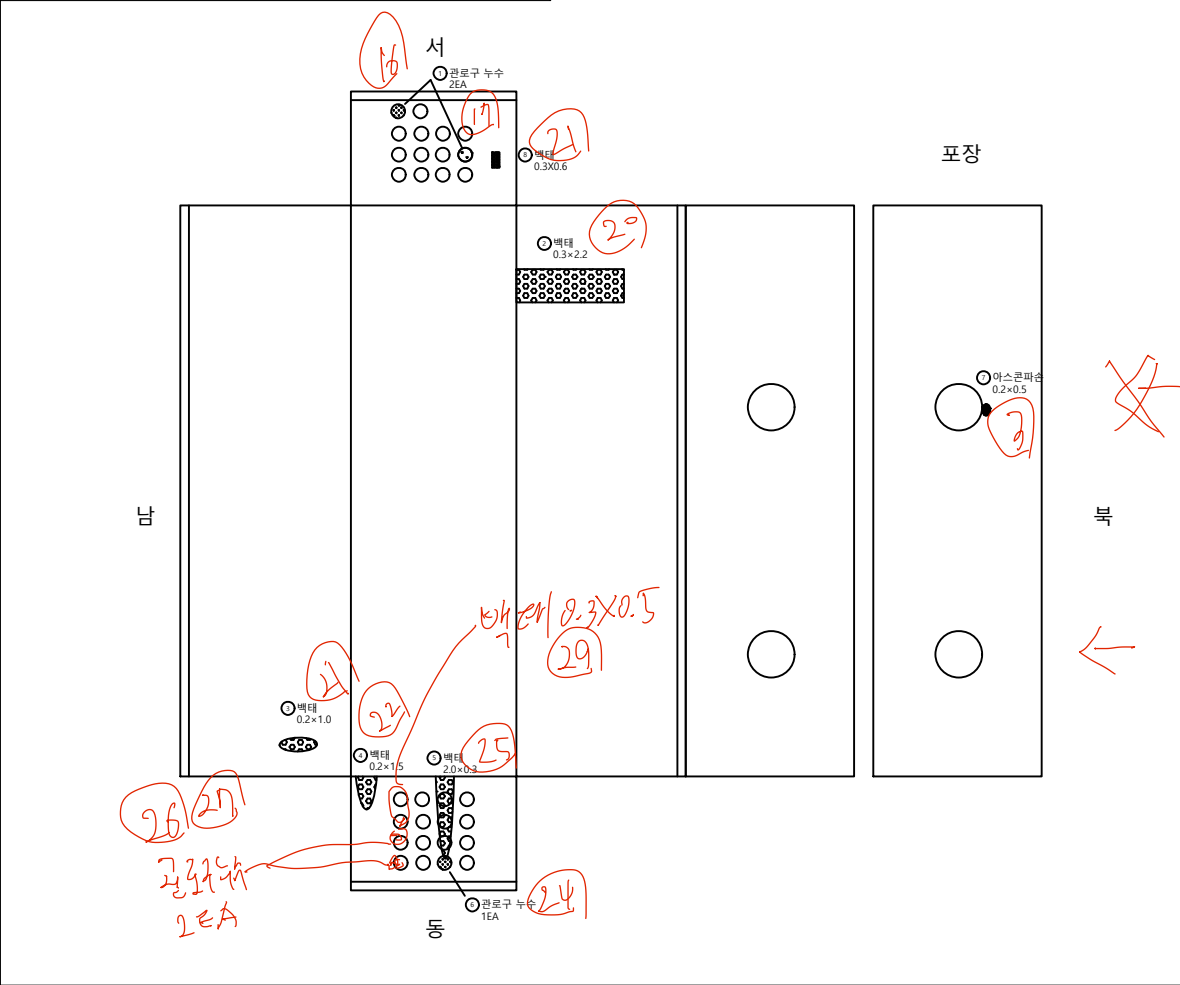
| 번호 | 신 / 구 | 손상내용 | 손상규모 | | | 개소 | 수량 | 단위 | 비고 |
|---|---|---|---|---|---|---|---|---|---|
| 1 | 신 / | 관로구 누수 | | | | 2 | 2.00 | EA | |
| 2 | 구 | 백태 | | 0.30 | 2.20 | 1 | 0.66 | m² | |
| 3 | 구 | 백태 | | 0.20 | 1.00 | 1 | 0.20 | m² | |
| 4 | 구 | 백태 | | 0.20 | 1.50 | 1 | 0.30 | m² | |
| 5 | 구 | 백태 | | 2.00 | 0.30 | 1 | 0.60 | m² | |
| 6 | 구 | 관로구 누수 | | | | 1 | 1.00 | EA | |
| 7 | 구 | 아스콘파손 | | 0.20 | 0.50 | 1 | 0.10 | m² | |
| 8 | 신 | 백태 | | 0.30 | 0.60 | 1 | 0.18 | m² | |

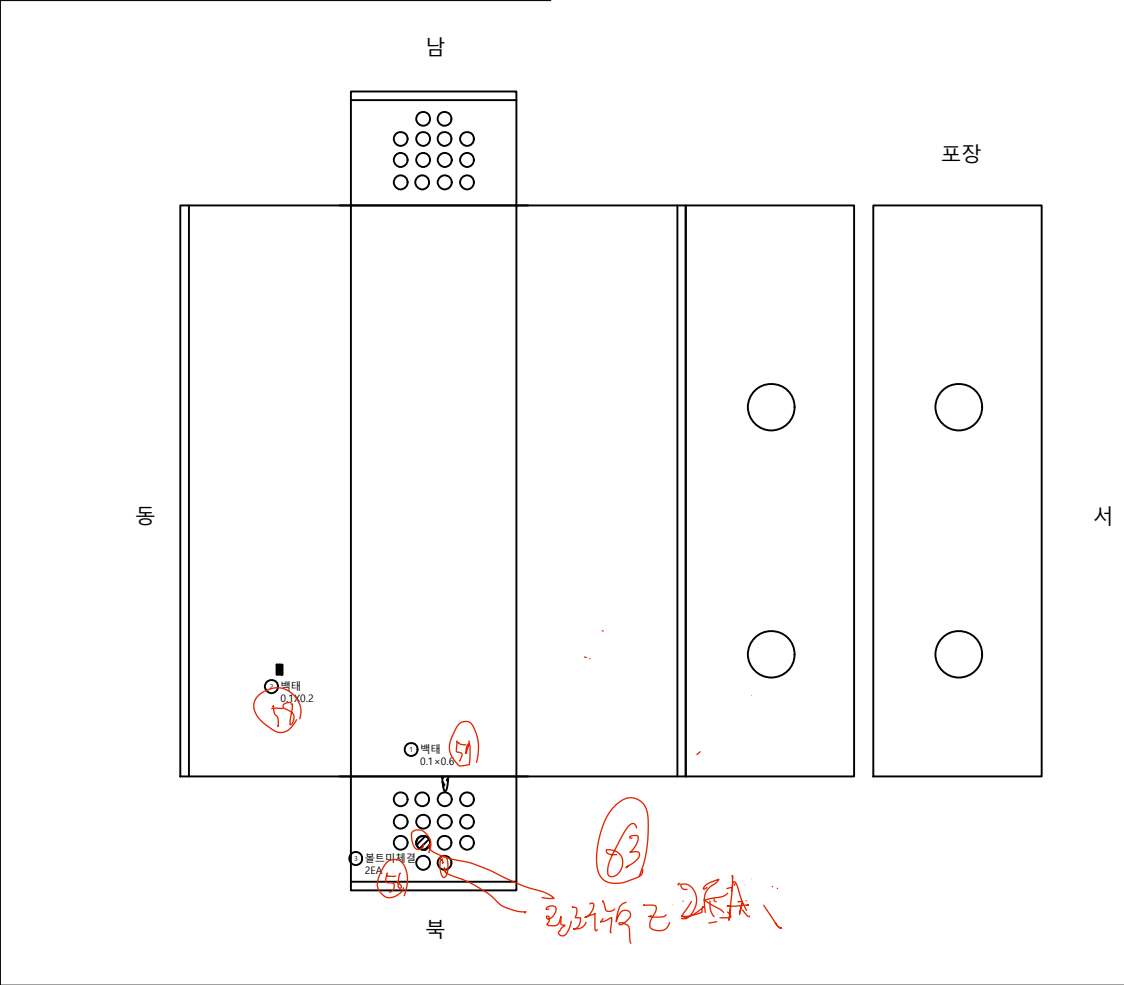
ID: 일산- 호수 #17

| 번호 | 신 / 구 | 손상내용 | 손상규모 | | | 개소 | 물량 | 단위 | 비고 |
|---|---|---|---|---|---|---|---|---|---|
| 1 | 구 | 벽태 | | 0.10 | 0.60 | 1 | 0.06 | m <sup>2</sup> | |
| 2 | 신 | 벽태 | | 2.00 | 0.30 | 1 | 0.60 | m <sup>2</sup> | |
| 3 | 신 | 볼트미제결 | | | | 2 | 2.00 | EA | |

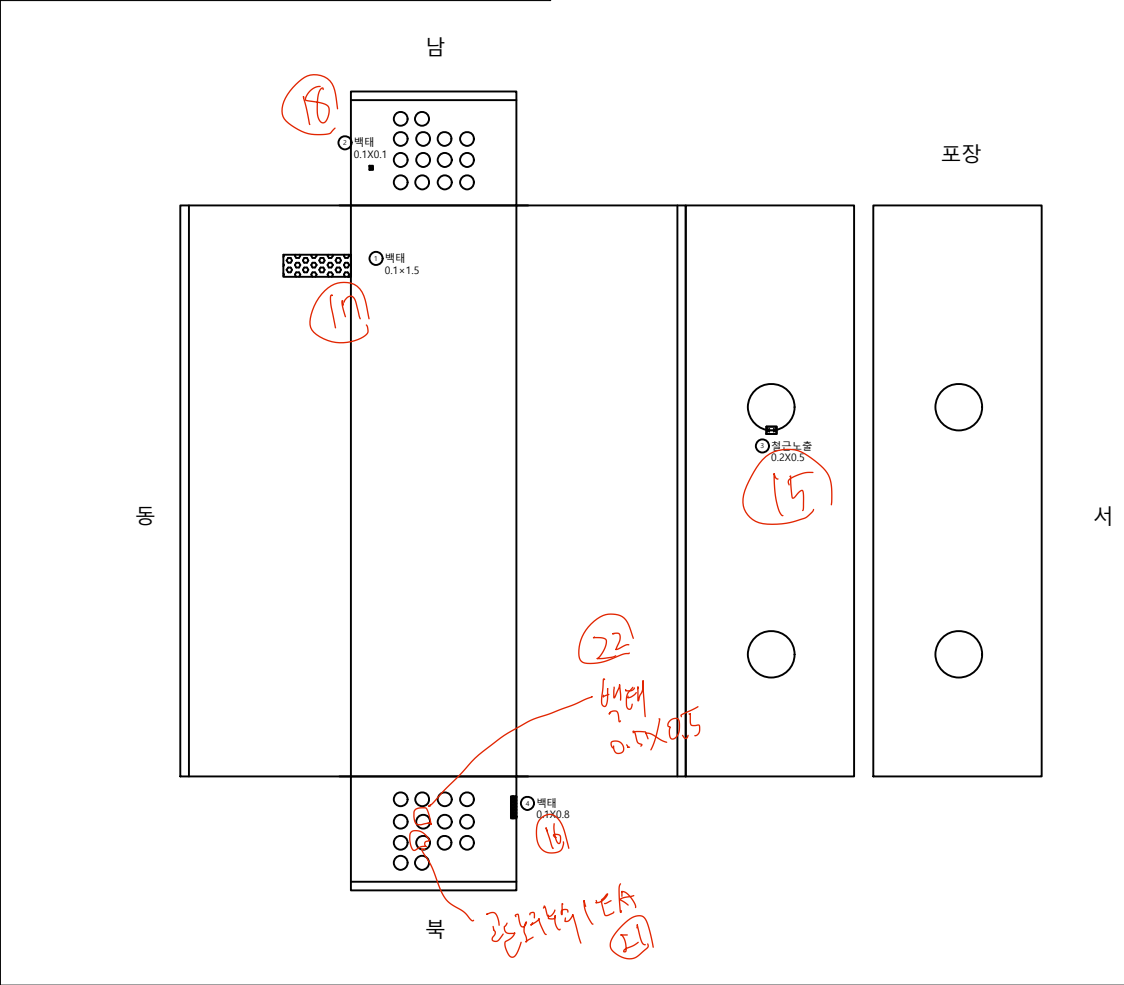
ID: 일산- 호수 #18

| 번호 | 신 / 구 | 손상내용 | 손상규모 | | | 개소 | 물량 | 단위 | 비고 |
|---|---|---|---|---|---|---|---|---|---|
| 1 | 구 | 벽태 | | 0.10 | 1.50 | 1 | 0.15 | m <sup>2</sup> | |
| 2 | 신 | 벽태 | | 0.10 | 0.10 | 1 | 0.01 | m <sup>2</sup> | |
| 3 | 신 | 철근노출 | | 0.20 | 0.50 | 1 | 0.10 | m <sup>2</sup> | |
| 4 | 신 | 벽태 | | 0.10 | 0.80 | 1 | 0.08 | m <sup>2</sup> | |

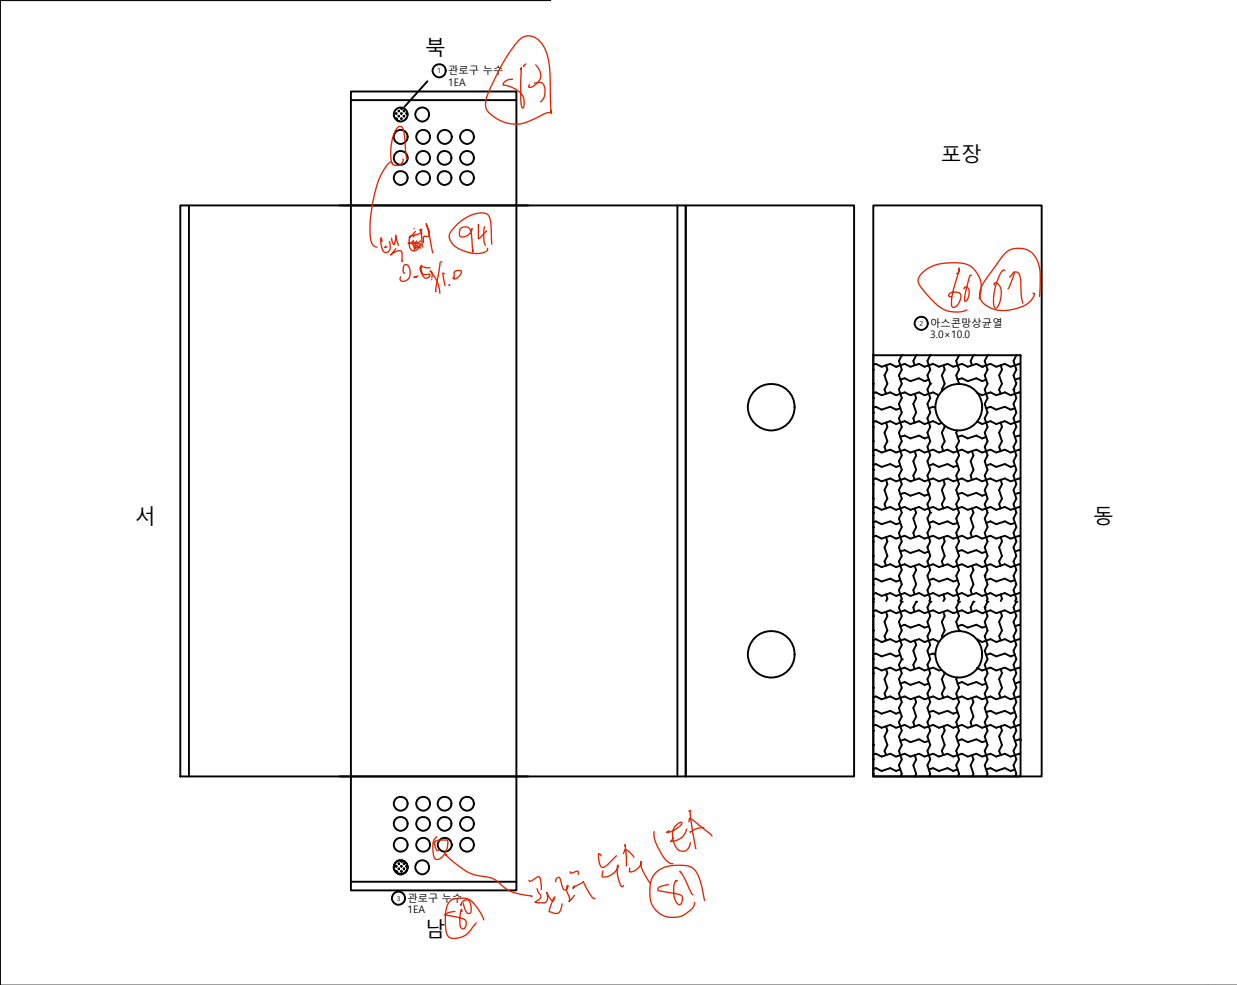
ID: 일산- 호수 #20

| 번호 | 신 / 구 | 손상내용 | 손상규모 | | | 개소 | 물량 | 단위 | 비고 |
|---|---|---|---|---|---|---|---|---|---|
| 1 | 구 | 관로구 누수 | | | | 1 | 1.00 | EA | |
| 2 | 구 | 엑스콘망상균열 | | 3.00 | 10.00 | 1 | 30.00 | m <sup>2</sup> | |
| 3 | 구 | 관로구 누수 | | | | 1 | 1.00 | EA | |
| 4 | 신 | 사다리마설치 | | | | 1 | 1.00 | EA | |

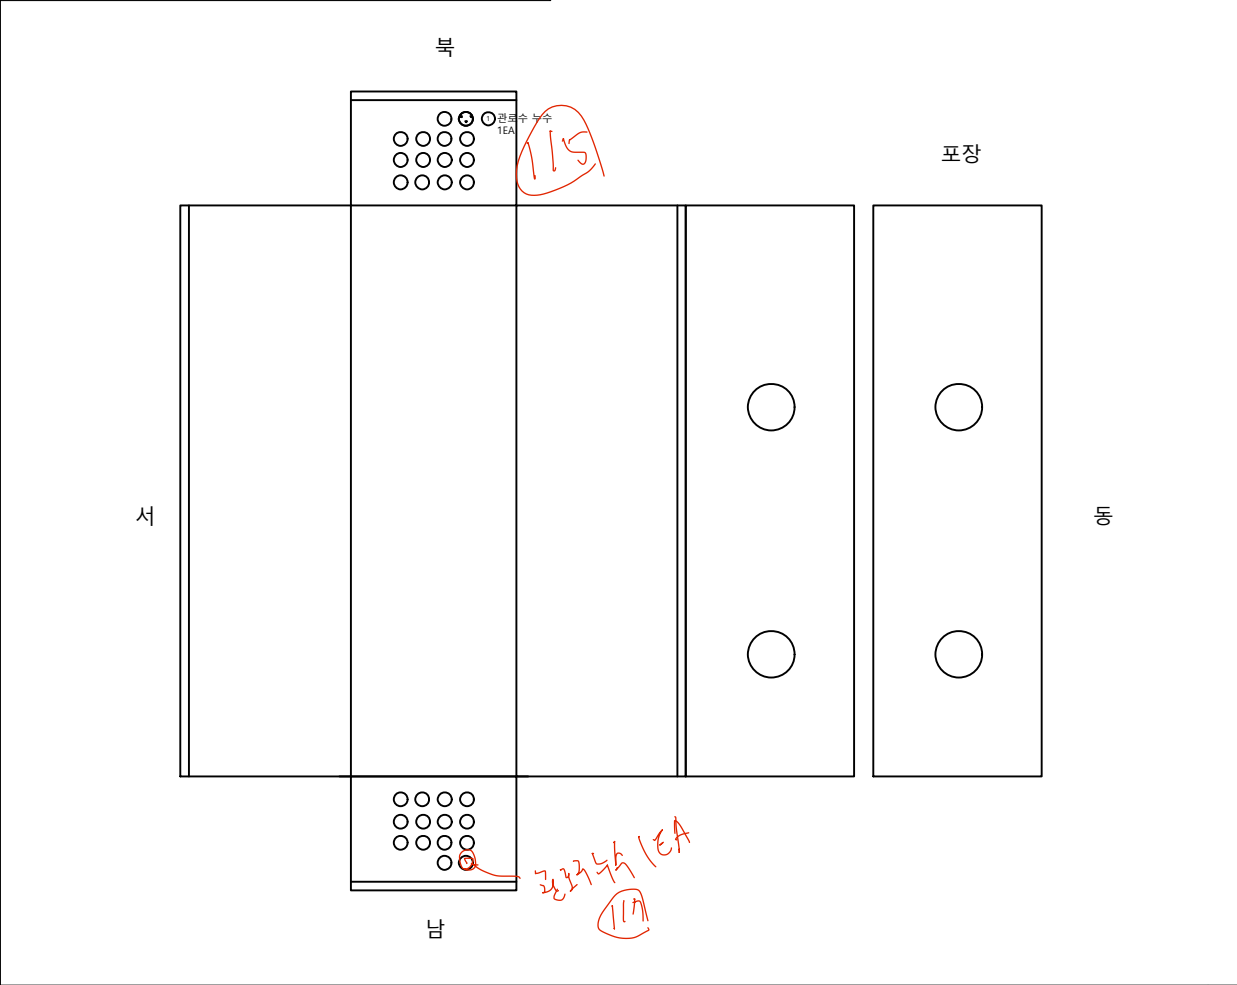
ID: 일산- 호수 #21

| 번호 | 신 / 구 | 손상내용 | 손상규모 | | | 개소 | 물량 | 단위 | 비고 |
|---|---|---|---|---|---|---|---|---|---|
| 1 | 신 | 콘크리트 누수 | | | | 1 | 1.00 | EA | |
| 2 | 신 | 사다리마설치 | | | | 1 | 1.00 | EA | |

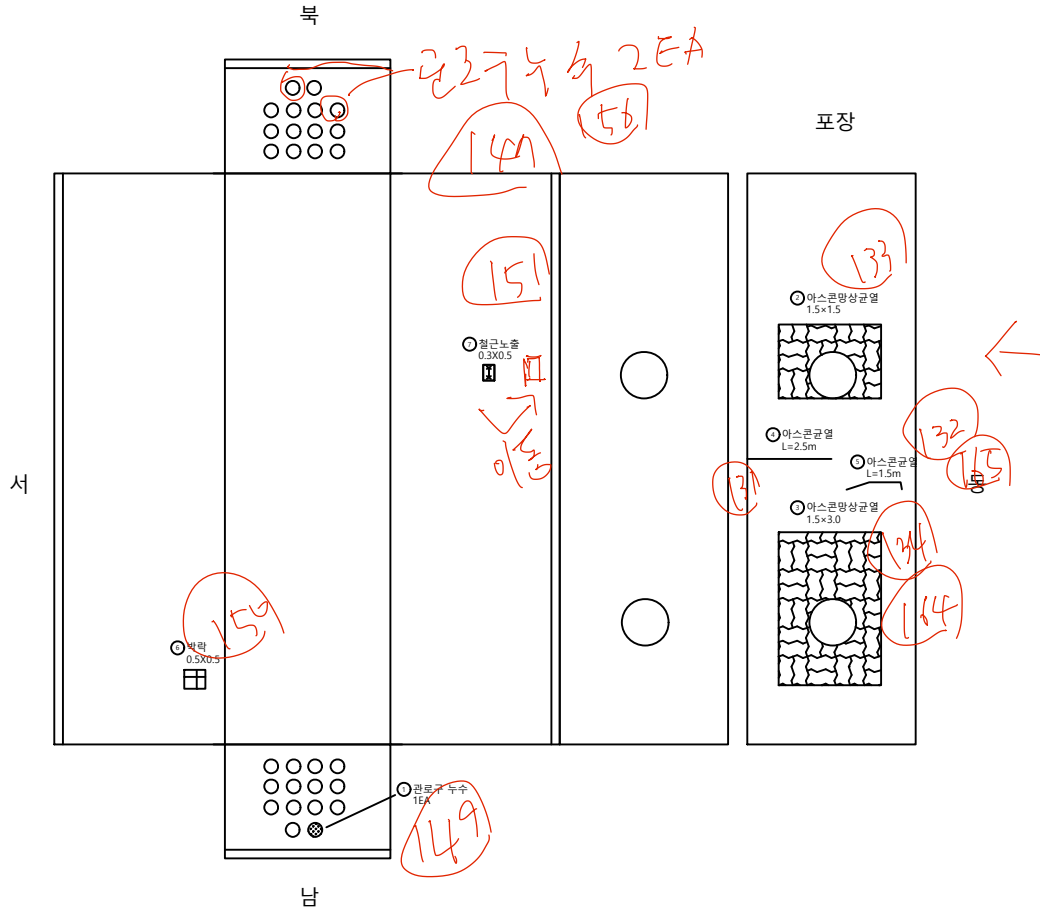
일산- 호수 #22

| 번호 | 신 / 구 | 손상내용 | 손상규모 | | | 개소 | 수량 | 단위 | 비고 |
|---|---|---|---|---|---|---|---|---|---|
| 1 | 구 | 관로구 누수 | | | | 1 | 1.00 | EA | |
| 2 | 구 | 아스콘망상균열 | | 1.50 | 1.50 | 1 | 2.25 | m <sup>2</sup> | |
| 3 | 구 | 아스콘망상균열 | | 1.50 | 3.00 | 1 | 4.50 | m <sup>2</sup> | |
| 4 | 구 | 아스콘균열 | | | 2.50 | 1 | 2.50 | m | |
| 5 | 구 | 아스콘균열 | | | 1.50 | 1 | 1.50 | m | |
| 6 | 신 | 벽면 | 0.50 | 0.50 | 1 | 0.25 | m <sup>2</sup> | | |
| 7 | 신 | 철근노출 | 0.30 | 0.50 | 1 | 0.15 | m <sup>2</sup> | | |
| 8 | 신 | 사다리마설치 | | | | 1 | 1.00 | EA | |

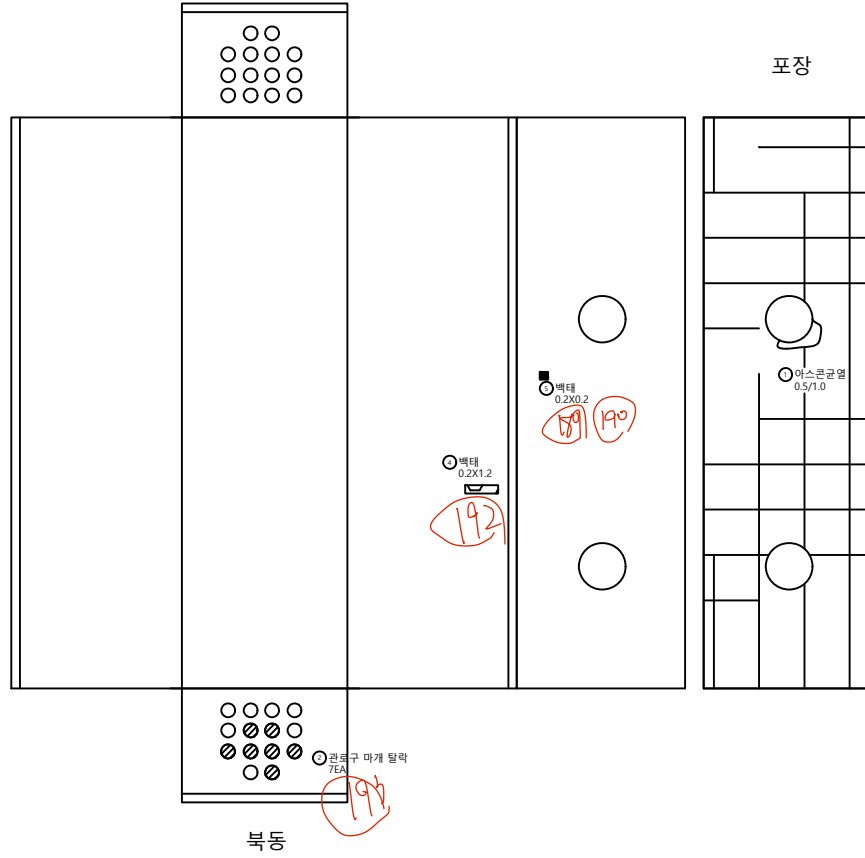
ID: 일산- 호수 #23

| 번호 | 신 / 구 | 손상내용 | 손상규모 | | | 개소 | 물량 | 단위 | 비고 |
|---|---|---|---|---|---|---|---|---|---|
| 1 | 구 | 아스콘균열 | 0.50 | | 1.00 | 1 | 1.00 | m | |
| 2 | 구 | 관로구 마개 탈락 | | | | 7 | 7.00 | EA | |
| 3 | 구 | 아스콘망상균열 | | 3.00 | 16.00 | 1 | 48.00 | m² | |
| 4 | 신 | 벽태 | | 0.20 | 1.20 | 1 | 0.24 | m² | |
| 5 | 신 | 벽태 | | 0.20 | 0.20 | 1 | 0.04 | m² | |

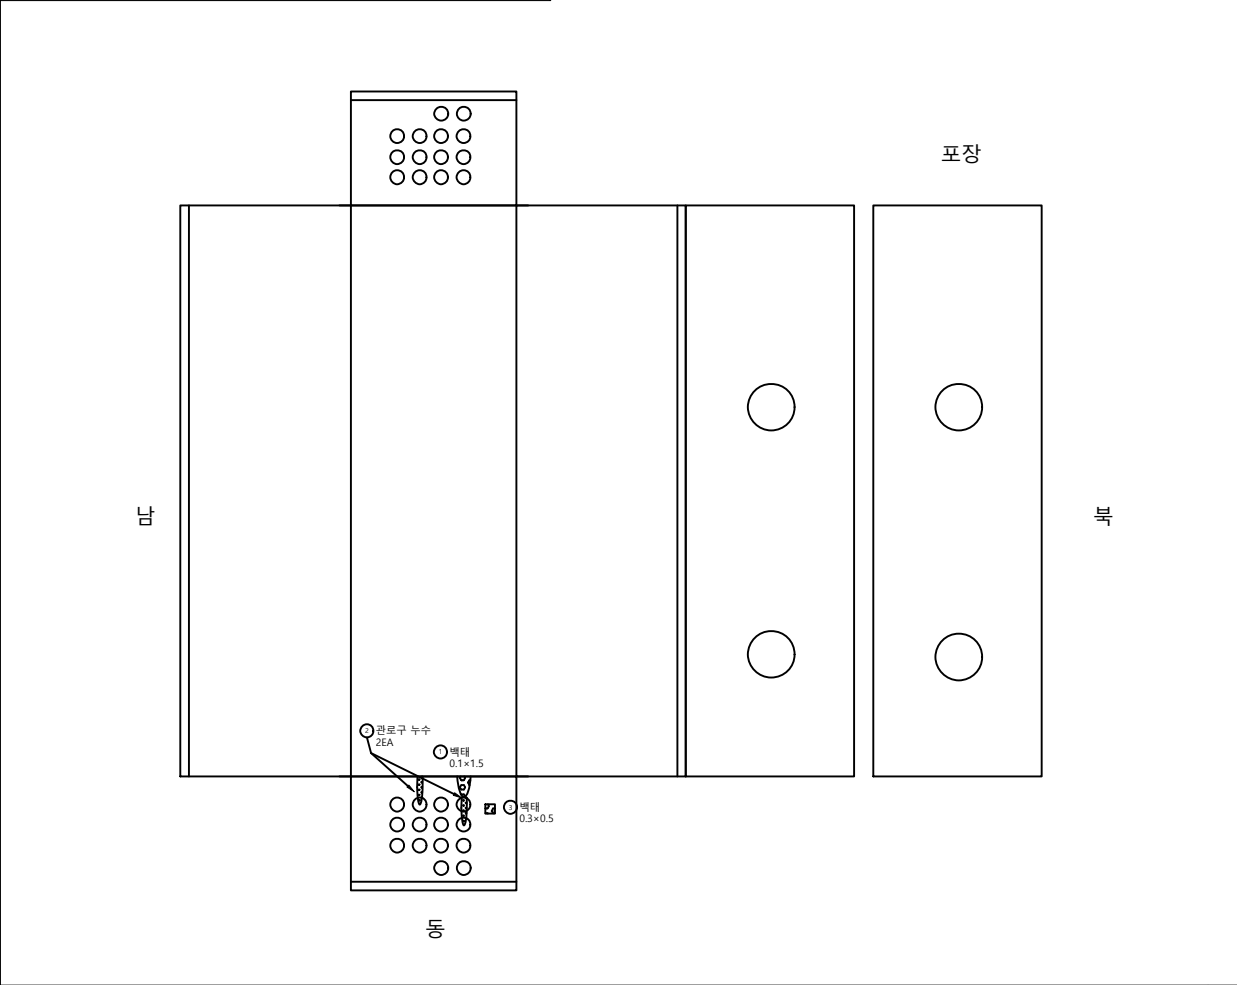
ID: 일산- 호수 #24

| 번호 | 신 / 구 | 손상내용 | 손상규모 | | | 개소 | 물량 | 단위 | 비고 |
|---|---|---|---|---|---|---|---|---|---|
| 1 | 구 | 백태 | | 0.10 | 1.50 | 1 | 0.15 | m² | |
| 2 | 구 | 관로구 누수 | | | | 2 | 2.00 | EA | |
| 3 | 구 | 백태 | | 0.30 | 0.50 | 1 | 0.15 | m² | |

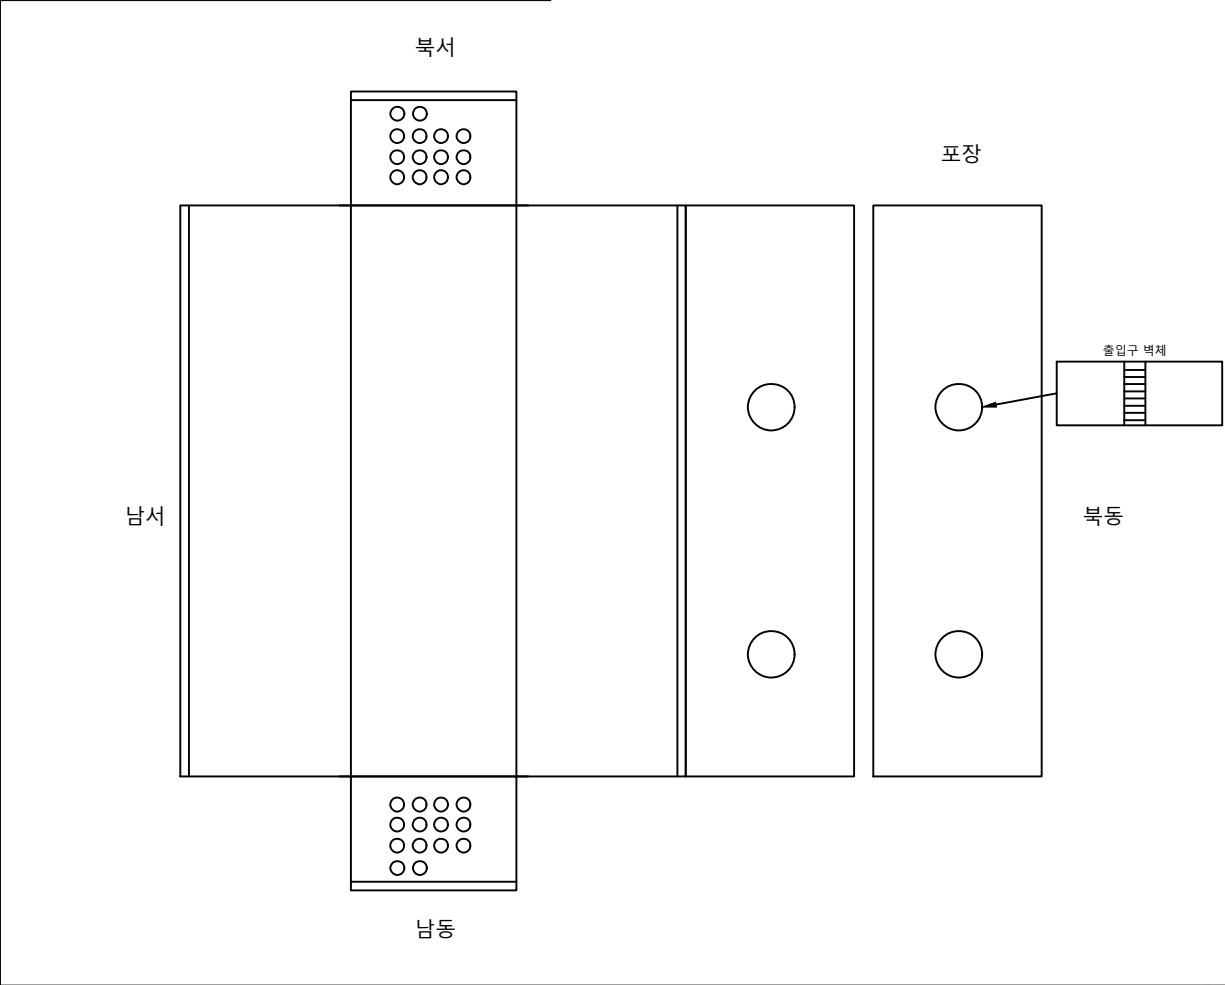
ID: 일산- 호수 #25

| 번호 | 신 / 구 | 손상내용 | 손상규모 | | | 개소 | 물량 | 단위 | 비고 |
|---|---|---|---|---|---|---|---|---|---|
| 1 | 구 | 관로구 누수 | | | | 1 | 1.00 | EA | |
| 2 | 구 | 관로구 누수 | | | | 1 | 1.00 | EA | |
| 3 | 구 | 벽태 | | 0.30 | 0.50 | 1 | 0.15 | m² | |
| 4 | 신 | 벽태 | | 0.20 | 30.0 | 1 | 6.00 | m² | |
| 5 | 신 | 사다리유실 | | | | 1 | 1.00 | EA | |

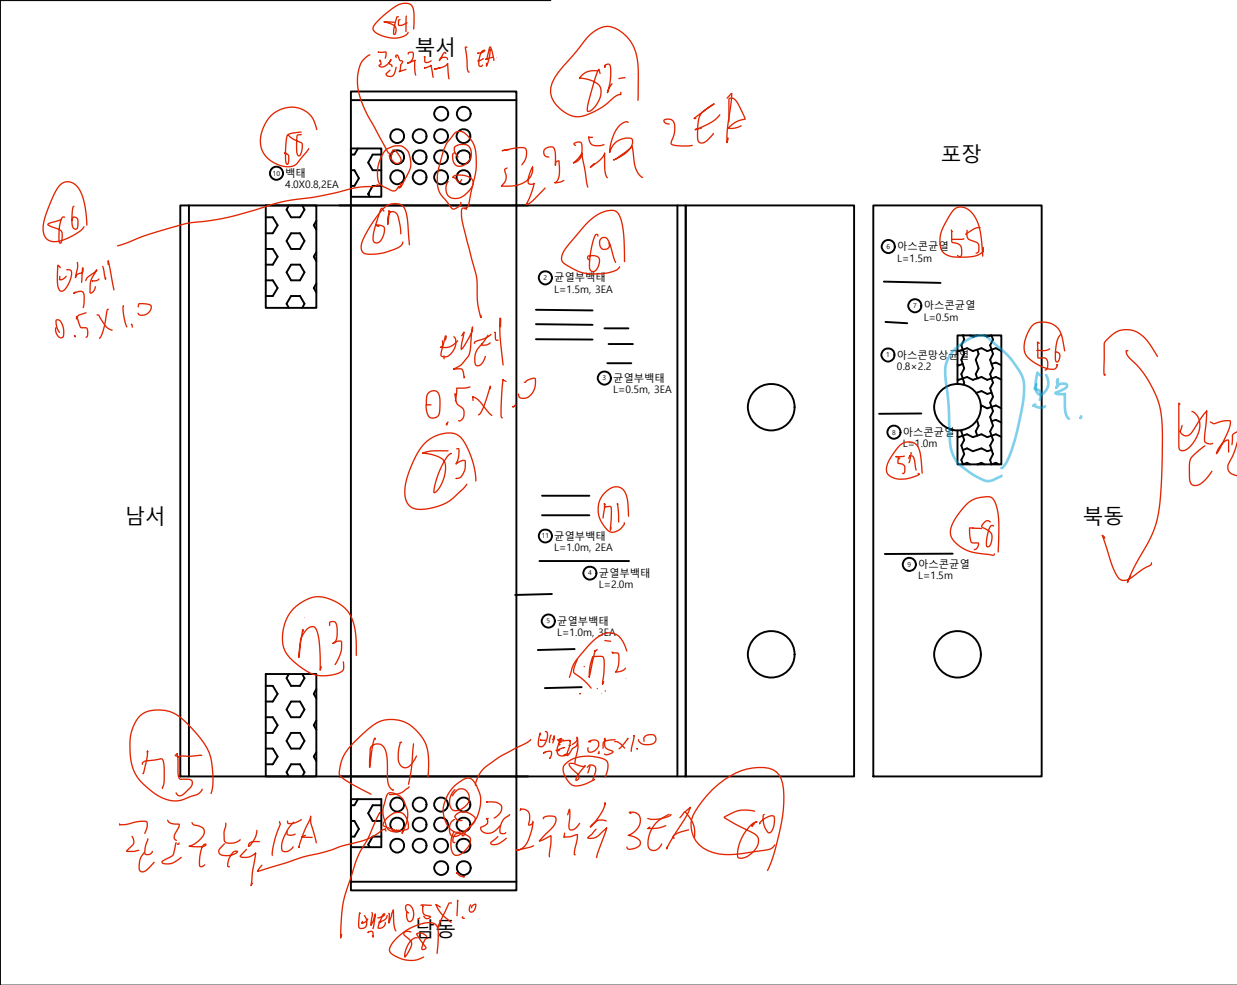
ID: 일산- 호수 #26

| 번호 | 신 / 구 | 손상내용 | 손상규모 | | | 개소 | 수량 | 단위 | 비고 |
|---|---|---|---|---|---|---|---|---|---|
| 1 | 구 | 아스콘망상균열 | | 0.80 | 2.20 | 1 | 1.76 | m <sup>2</sup> | |
| 2 | 신 | 균열부백테 | | | 1.50 | 3 | 4.50 | m | |
| 3 | 구 | 균열부백테 | | | 0.50 | 3 | 1.50 | m | |
| 4 | 구 | 균열부백테 | | | 2.00 | 1 | 2.00 | m | |
| 5 | 구 | 균열부백테 | | | 1.00 | 3 | 3.00 | m | |
| 6 | 구 | 아스콘균열 | | | 1.50 | 1 | 1.50 | m | |
| 7 | 구 | 아스콘균열 | | | 0.50 | 1 | 0.50 | m | |
| 8 | 구 | 아스콘균열 | | | 1.00 | 1 | 1.00 | m | |
| 9 | 구 | 아스콘균열 | | | 1.50 | 1 | 1.50 | m | |
| 10 | 신 | 백테 | | 4.00 | 0.80 | 2 | 6.40 | m <sup>2</sup> | |
| 11 | 신 | 균열부백테 | | | 1.00 | 2 | 2.00 | m | |
