## 제 10 장 신파주분기

### 10.1 시설물 개요

신파주분기 전력구는 2010년 05월 준공된 송전전력구이며, 형식은 1차 전력구  $\varnothing 2.6\text{m}$  규격의 비개착식 터널과 2차 전력구( $\square 2.1 \times 2.15\text{m}$ ), 3차 전력구 ( $\square 2.1 \times 2.15\text{m}$ ) 규격의 개착식 박스, 환기구(2개소) 및 수직구(1개소) 시공 된 총 연장 540.0m 시설물이다.

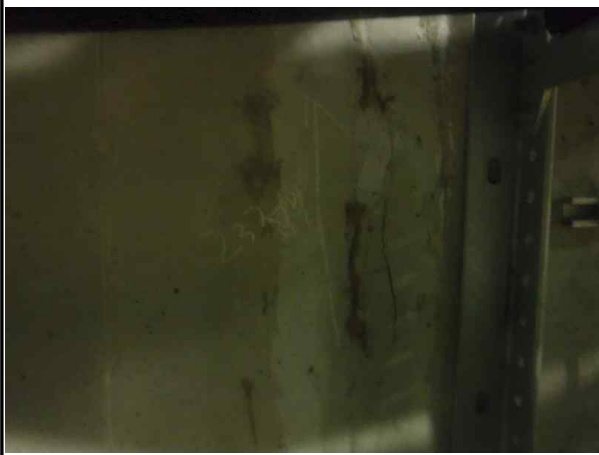
| 내용 | 우측벽체 Sta.143m | 내용 | 우측벽체 Sta.166m |

| | 균열(0.3mm미만) | | 균열(0.3mm미만) |

벽체에서 조사된 횡방향 균열은 시공초기 콘크리트 경화중 온도변화에 의한 내·외부 구속 및 재료적 특성에 의한 건조수축, 단계별 시공에 따른 부재간 구속응력에 의해 발생한 것으로 판단되며, 본 구간 슬래브에서 조사된 폭 0.3mm미만 망상균열은 철근배근 위치의 격자형태(2방향) 균열이 아닌 불연속적인 형태의 균열로서 콘크리트 타설 직후 수분 증발에 따른 소성수축 및 경화수축, 타설 후 급속한 건조수축에 의해 발생된 초기균열과 시공당시 발생한 방향성 없는 미세균열이 공용 중 온도응력 및 건·습 반복과정에서 군집화되어 발생한 균열로 판단된다.

조사된 균열은 폭 0.3mm미만 미세균열로 현 상태에서 내구성에 미치는 영향이 크지 않을 것으로 판단되므로 단기적인 보수보다는 균열 폭 변화여부에 대한 주의관찰이 요구되며, 향후 손상정도 심화 시 관리주체 유지관리 계획에 따른 일괄보수를 실시함이 바람직할 것으로 판단된다.

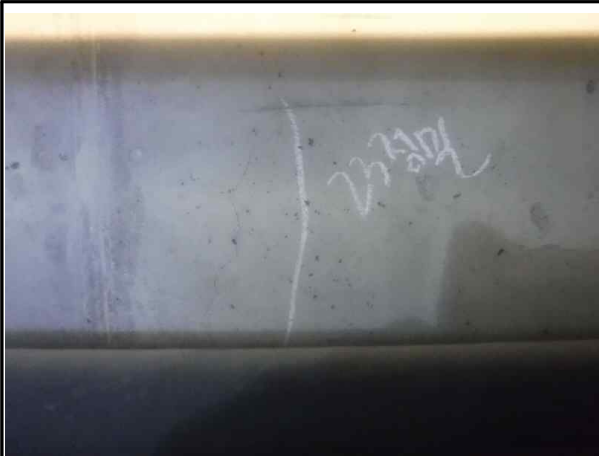
| 내용 | 좌측벽체 Sta.182m | 내용 | 좌측벽체 Sta.272m |

| | 균열(0.3mm미만) | | 백태 |

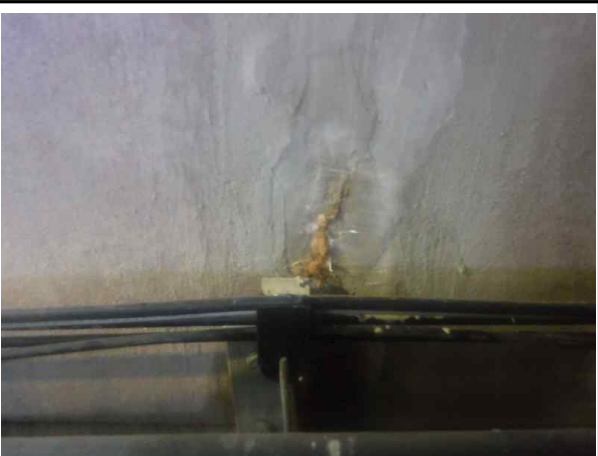
누수 및 백태는 공용중 온도변화에 따른 구조물 수축·팽창 작용에 의해 발생한 균열부 및 시공 초기 품질관리 오류로 인해 콘크리트 수밀성이 저하된 부위에 배면수가 유입되어 누수가 발생한 것으로 판단되고 이와 동시에 콘크리트 표면에 탄산칼슘이 퇴적되어 백태가 발생한 것으로 사료된다. 본 구간에서 발생한 누수 및 백태는 발생 빈도가 비교적 낮으며 손상 정도가 경미한 것으로 확인되었으나 장기간 방치시 철근부식을 유발하여 내구성을 저하시키므로 주입보수(습식) 및 표면보수를 실시함이 바람직하다.

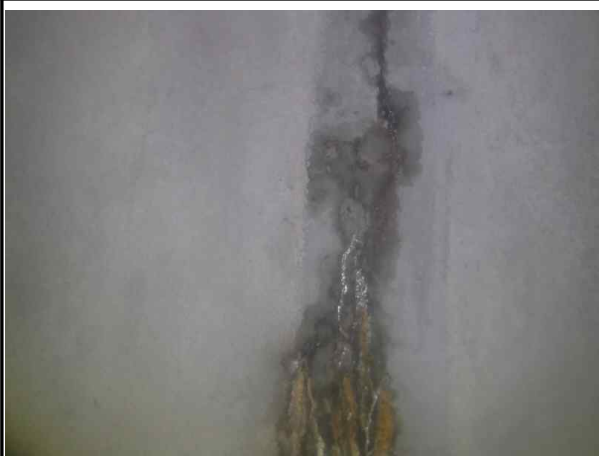
| 내용 | 우측벽체 Sta.304m | 내용 | 우측벽체 Sta.323m |

| | 백태 | | 백태 |

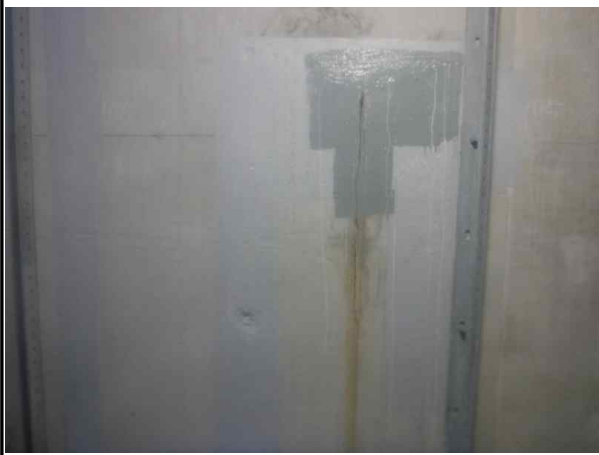
| 내용 | 좌측벽체 Sta.382m | 내용 | 좌측벽체 Sta.446m |

| | 백태 | | 균열(0.3mm미만) |

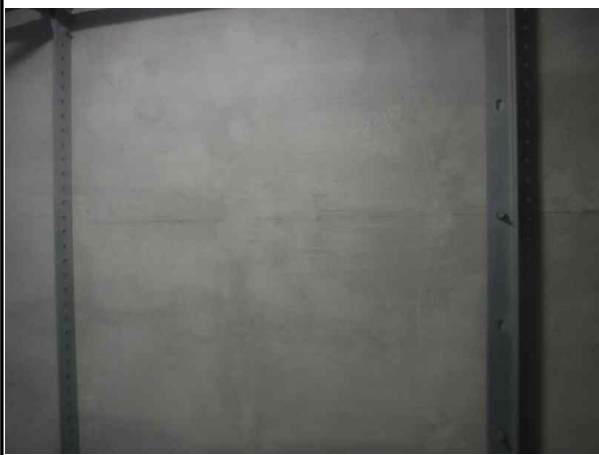
| 내용 | 우측벽체 Sta.476m | 내용 | 좌측벽체 Sta.506m |

| | 균열(0.3mm미만) | | 균열(0.3mm미만) |

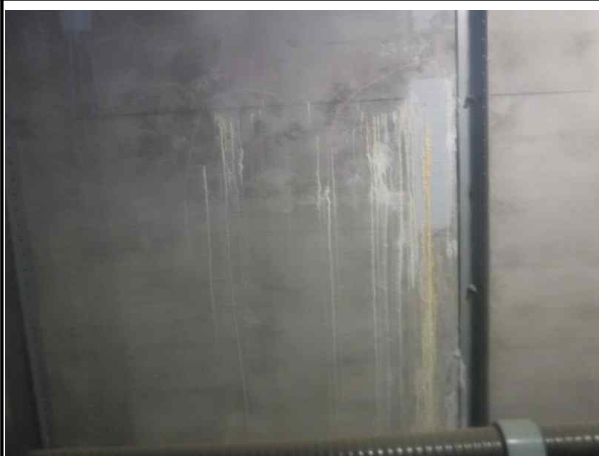
| 내용 | 좌측벽체 Sta.526m | 내용 | 좌측벽체 Sta.540m |

| | 백태 | | 백태 |

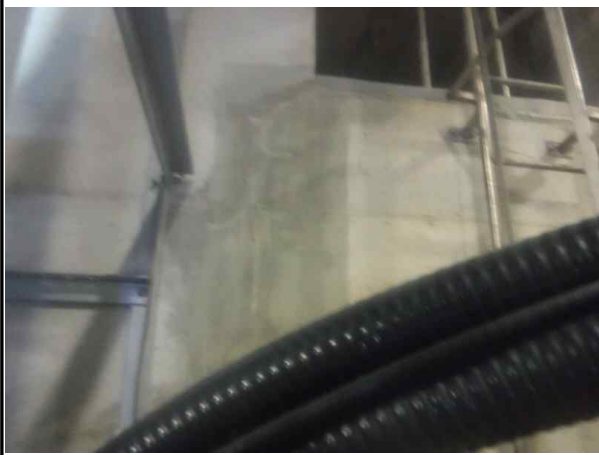
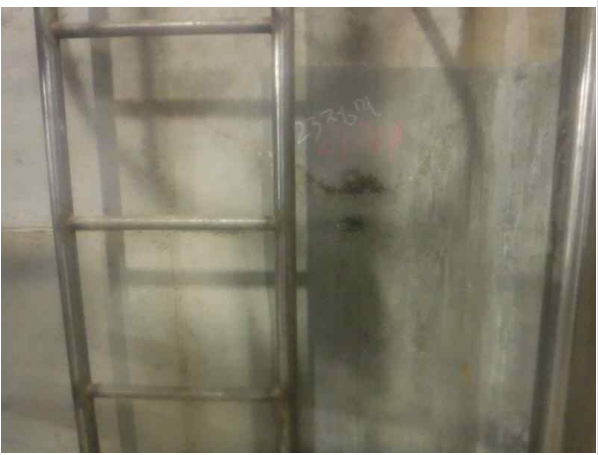
| 내용 | 수직구#2 좌측 | 내용 | 수직구#2 좌측 |

| | 백태 | | 백태 |

환기구에 대한 외관조사 결과, 환기구#1은 손상이 발생하지 않은 양호한 상태로 조사되었으며, 환기구#2에서 모서리부 집중응력, 건조수축 및 온도변화 등에 의해 발생한 균열이 조사되었으며, 수밀성이 저하된 콘크리트 표면 및 균열부를 통한 배면 지하수 유입 영향에 의해 균열부백태 및 백태가 국부적으로 발생한 것으로 확인되었다.

금회 환기구에서 조사된 균열부백태, 백태는 내구성 확보를 위한 보수가 요구된다.

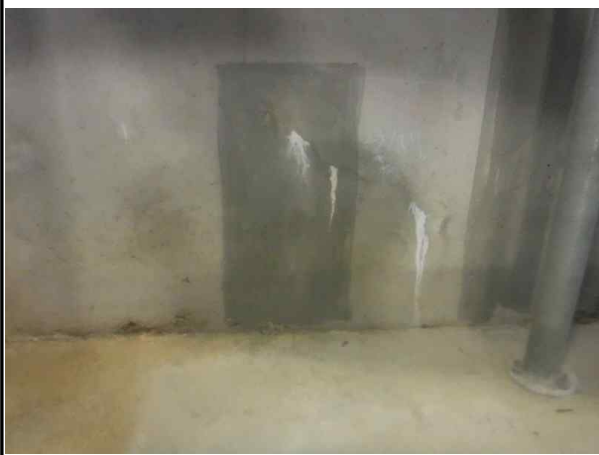
| 내용 | 환기구#2 우측벽체 | 내용 | 환기구#2 바닥부 |

| | 균열부백태 | | 균열부백태 |

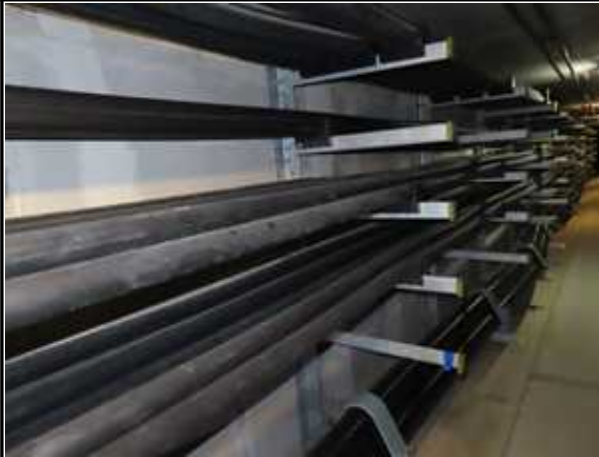
수용시설의 부속시설인 이음부, 지지대, 받침대는 파손 및 변형이 발생 되지 않은 상태이며, 볼트결속 및 용접상태도 특별한 손상이 발생 되지 않은 양호한 상태인 것으로 조사되었다.

| 내용 | 지지대 상태양호 | 내용 | 조명설비 2개소 미점등 |

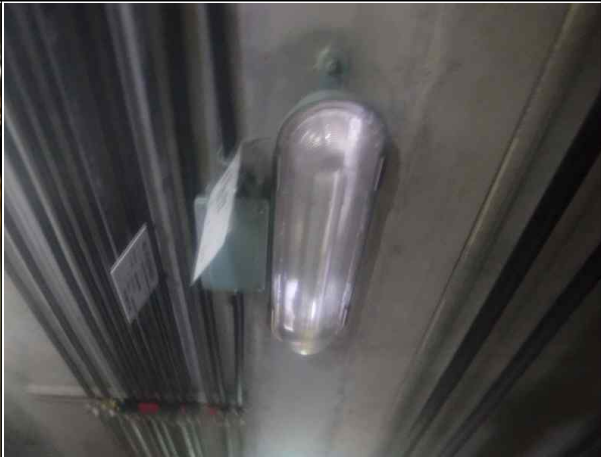
조명설비는 미점등(2개소) 상태로 조사되었다.

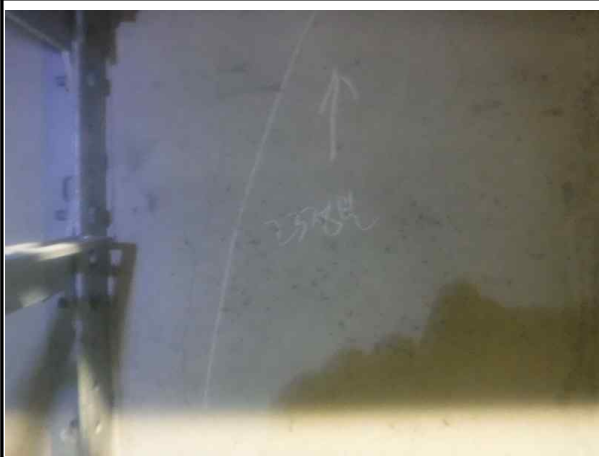
| 내용 | 우측벽체 Sta.166m | 내용 | 우측벽체 Sta.323m |

| | 균열(0.3mm미만) | | 백태 |

| 구분 | 주요 결함사항 | 중점 유지 관리 사항 |
|---|---|---|
| 박스 구간 | <ul style="list-style-type: none"> <li>· 균열(0.3mm미만&amp;이상), 망상균열</li> <li>· 균열부백태, 백태</li> <li>· 누수</li> </ul> | <ul style="list-style-type: none"> <li>· 균열 보수 후 진행성 여부 점검</li> <li>· 백태 보수 후 손상 확대 여부 점검</li> <li>· 누수 보수 후 손상 확대 여부 점검</li> </ul> |

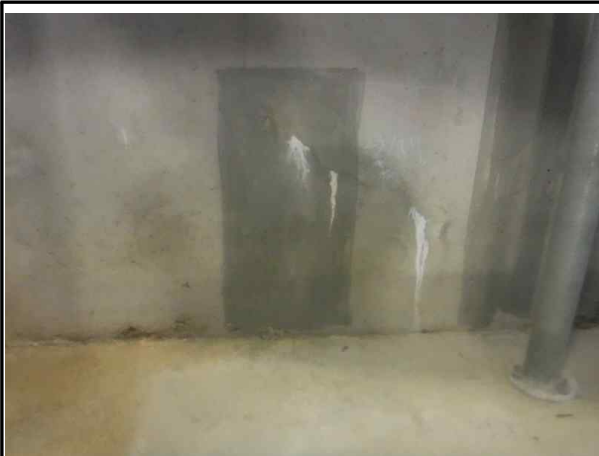
| 내용 | 환기구#2 우측벽체 | 내용 | 수직구#2 좌측 |

| | 균열부백태 | | 백태 |
