## 제 11 장 지도S/S인출

### 11.1 시설물 개요

지도S/S인출 전력구의 지도S/S정문 구간은 1994년 09월, 지도S/S전력구 시점 구간 1996년 08월, 동부아파트 삼거리 및 진입로 입구, 지도S/S 구내 구간은 2001년 03월 준공되어 약19~26년간 공용중인 시설물로서, 전력구는 □2.0×2.3m(지도S/S전력구시점 구간), □1.5×2.2m(진입로 입구 구간), □2.2×2.5m(지도S/S구내 구간), □1.8×2.1m(지도S/S구내 정문) 규격의 개착식 박스와 Ø2.0m(동부아파트 삼거리 구간) 규격의 강관터널, 환기구(5개소)로 시공된 총 연장 1,009.2m의 시설물이다.

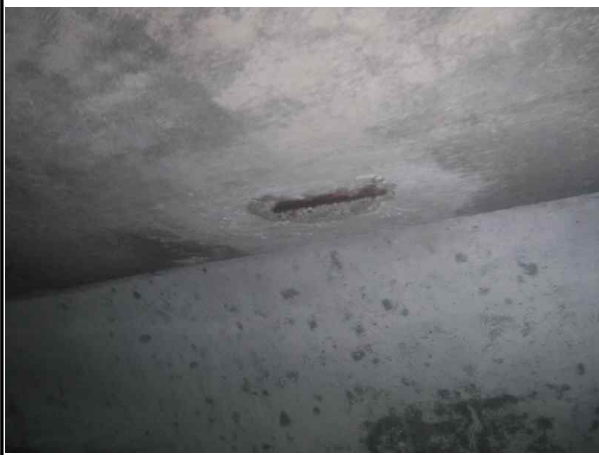
| 내용 | 상부슬래브 Sta.9m | 내용 | 상부슬래브 Sta.65m |
| | 철근노출 | | 철근노출 |

본 구간에서 발생한 철근노출 및 박락은 소규모로 발생한 상태이며, 이는 피복두께 부족 과 조밀하게 배근된 철근위치에서의 진동기 다짐 불량에 의한 것으로 철근 피복이 부족할 경우 콘크리트 인장시 철근부에 응력집중이 일어나 피복 콘크리트에 균열이 쉽게 발생하고 박락으로 진전된다. 점검일 현재 습윤 환경에 노출되어 2차 손상인 철근부식이 진행된 상태로 확인되어 내구성 저하 방지 차원의 철근방청을 포함한 단면보수가 요구된다.

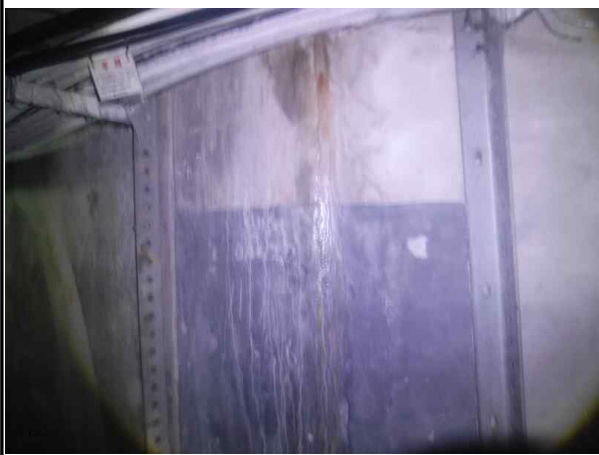
| 내용 | 우측벽체 Sta.112m | 내용 | 우측~좌측 벽체 Sta.152m |
| | 누수 및 백태 | | 균열(0.3mm미만) |

누수 및 백태는 전 구간에 걸쳐 산발적으로 발생한 상태로 조사되었으며, 배면수가 상대적으로 단면이 취약한 균열부 및 시공이음부를 통해 지속적으로 유입되어 발생한 손상 이며, 폭 0.3mm미만 균열부백태 및 백태는 누수가 장기간 진행되어 콘크리트 내부의 수산화 칼슘이 외부로 용출되는 과정에서 공기 중의 이산화탄소와 반응하여 발생한 손상으로 판단 된다. 금회 점검 시 시공 이음부 및 단면 변화부의 경우 손상의 정도 및 범위가 비교적 크게 발생한 것으로 확인되어 장기간 방치 시 철근을 부식시키고 콘크리트 수밀성 및 내구성을 저하시키므로 주입보수(습식)를 실시하는 것이 바람직하다.

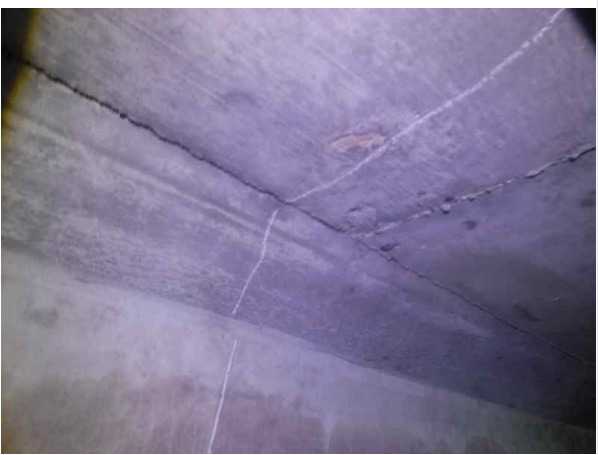
벽체에서 조사된 횡방향 균열의 발생형태는 주로 바닥부에서 상부 헌치 하단까지 발생되어 있는 상태이며, 발생원인은 시공 당시 바닥 슬래브 타설 후 벽체를 타설하는데 이 때 콘크리트 타설 시기 차이로 인하여 벽체부는 외적으로 1차 타설된 바닥부의 단부 구속 영향을 받고 내적으로는 2차 타설된 벽체 콘크리트의 자기수축과 장기 건조수축 영향에 따라 접속부로부터 인장응력이 발생한다. 이와 같은 신규 콘크리트 타설 시기에 의해 횡방향 균열이 발생된 것으로 판단되며, 상기 기술한 콘크리트 재료적 특성에 의한 환기 개구부 모서리 응력집중 현상으로 슬래브에서 균열이 발생한 것으로 사료된다.

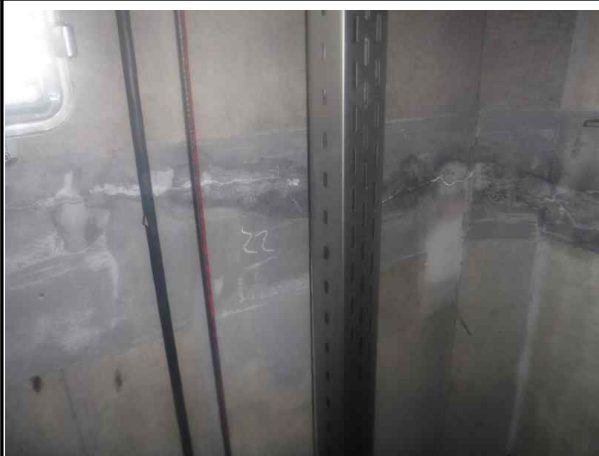
| 내용 | 상부슬래브 Sta.288m | 내용 | 배수시설 Sta.325m |
| | 균열부백태 | | 배수관길이부족 |

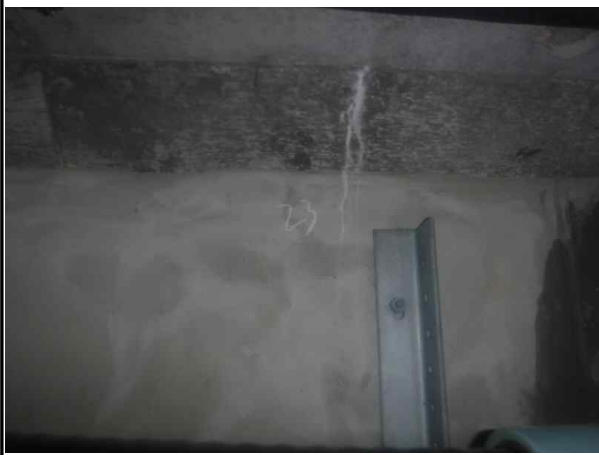
| 내용 | 우측벽체 Sta.438m | 내용 | 상부슬래브 Sta.489m |
| | 백태 | | 철근노출 |

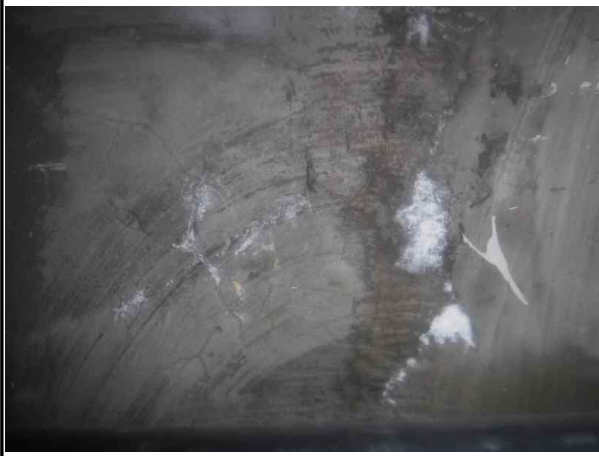
| 내용 | 좌측벽체 Sta.623m | 내용 | 우측벽체 Sta.725 |
| | 백태 | | 백태 |

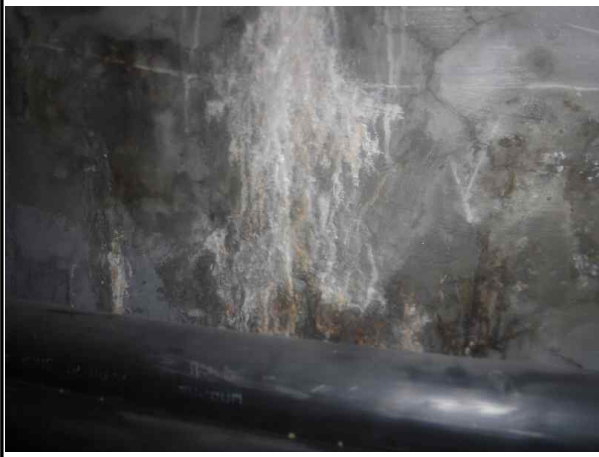
| 내용 | 좌측벽체 Sta.750m | 내용 | 좌측벽체 Sta.891m |
| | 백태 | | 균열(0.3mm미만) |

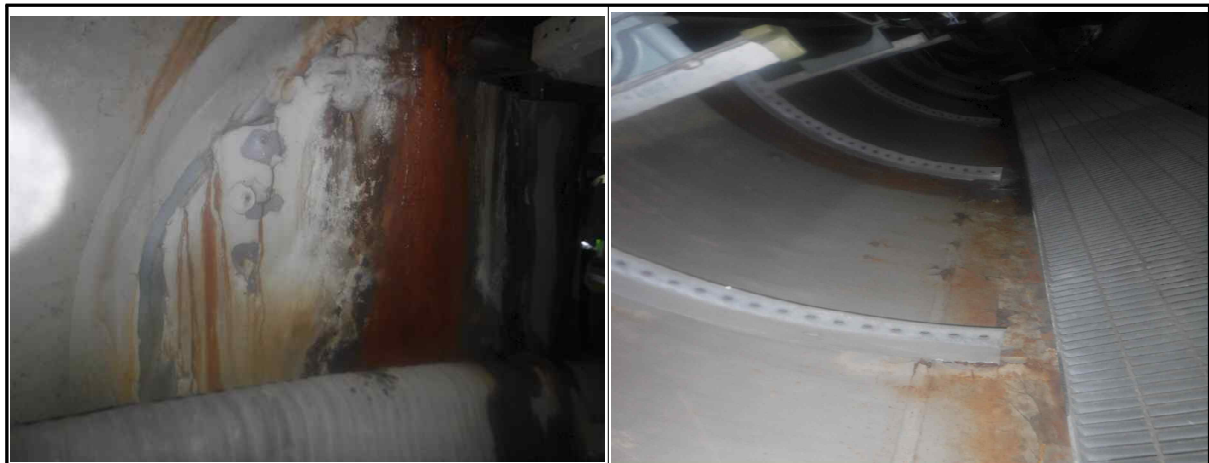
| 내용 | 터널 좌측 Sta.755m | 내용 | 터널 바닥부 Sta.783m |
| | 강재부식 | | 강재부식 |

금회 점검 시 터널구간에서 조사된 주요 손상인 강재부식은 대부분 강관거더 용접 이음 부 및 터널 바닥에서 조사되었으며, 이는 장기공용에 따른 습윤환경 및 건습작용의 반복, 터널-박스 맨홀 단면변화 이음부 누수 등에 의해 발생한 것으로 판단되므로 이음부 누수 차단 선행 후 부식제거 및 재도장을 실시함이 바람직하다.

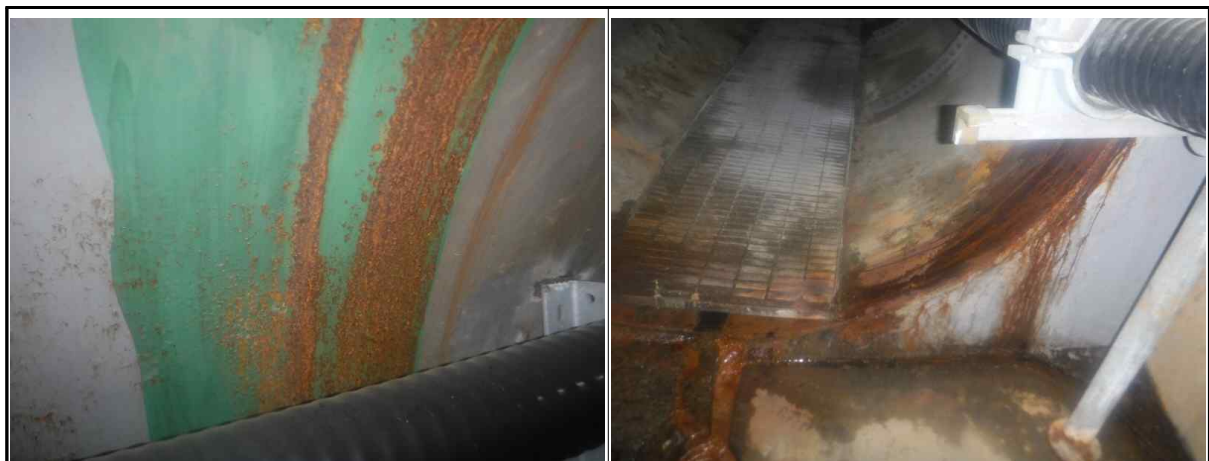
| 내용 | 터널 좌측 Sta.802m | 내용 | 터널 바닥부 Sta.806m |
| | 강재부식 | | 강재부식 |

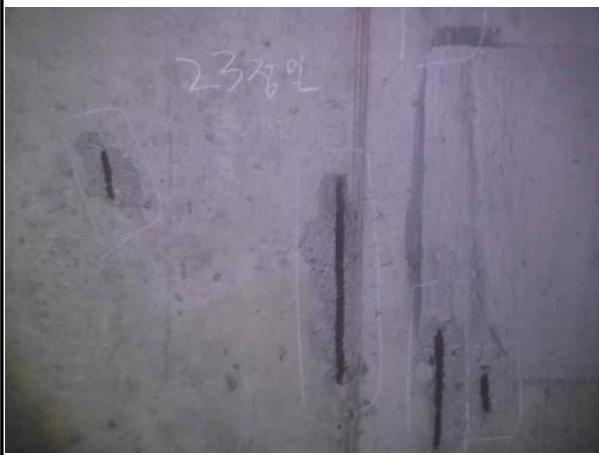
| 내용 | 환기구#1 우측벽체<br>철근노출 | 내용 | 환기구#1 상부슬래브<br>철근노출 |

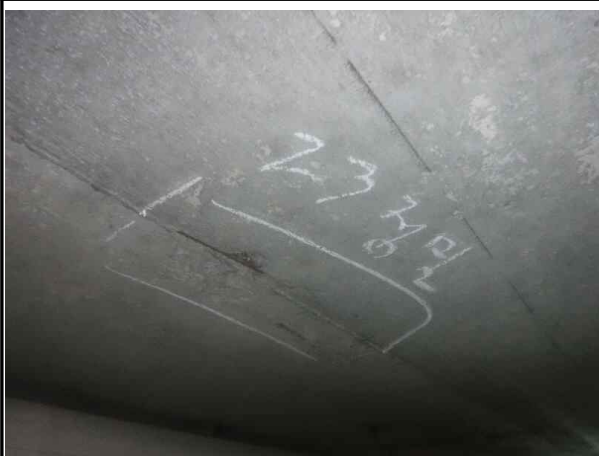
| 내용 | 환기구#2 슬래브<br>철근노출 | 내용 | 환기구#3<br>관로구 누수 |

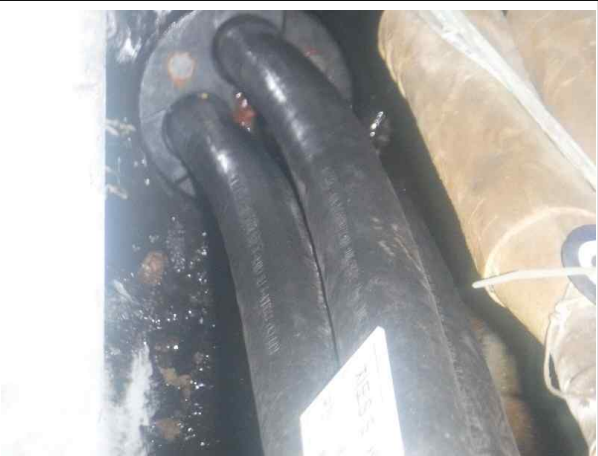
금회 점검 시 환기구 전 구간에서 철근노출이 발생되었으며 환기구#3은 지중 전력구 관로구 8개소에서 누수로 인하여 환기구 하부 채수가 발생하였으며 이로 인하여 전력구에 백태 등의 손상이 발생 되어 시설물의 내구성 저하를 유발 할 수 있으므로 관로구에 대한 보수가 필요해 보인다.

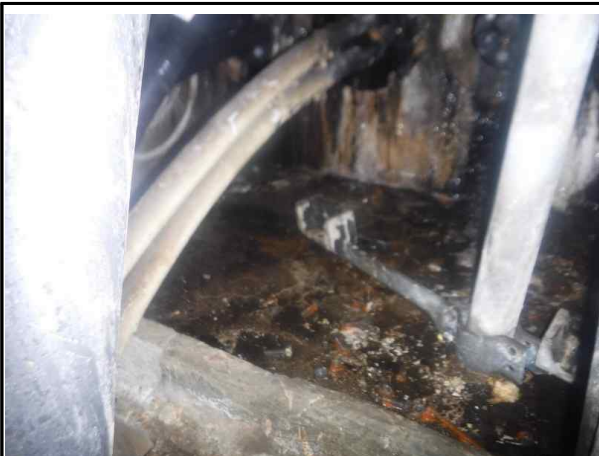
| 내용 | 환기구#3<br>관로구 누수, 하부 체수 | 내용 | 환기구#4 슬래브<br>철근노출 |

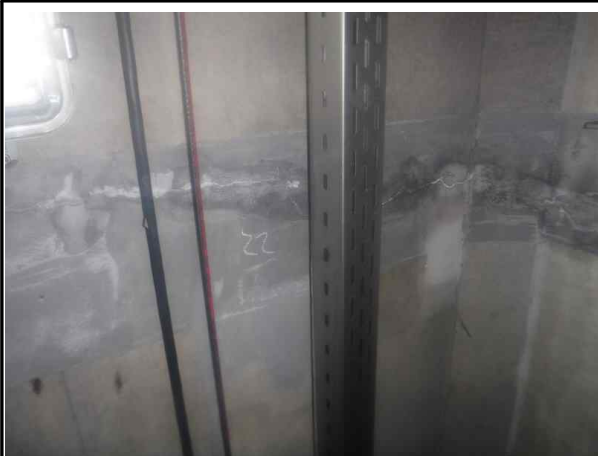
| 내용 | 상부슬래브 Sta.288m | 내용 | 좌측벽체 Sta.750m |
| | 균열부백태 | | 백태 |

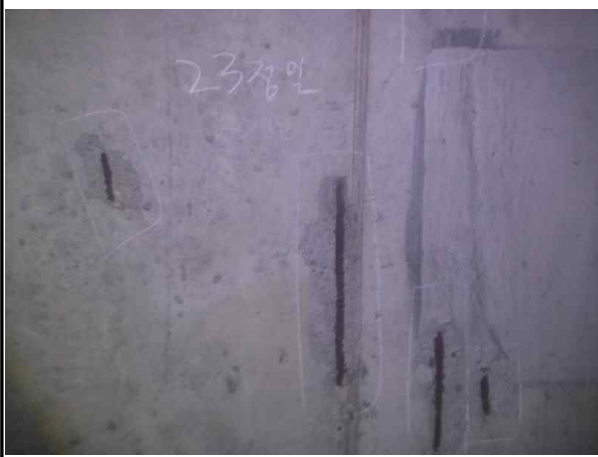
| 내용 | 환기구#1 우측벽체 | 내용 | 환기구#3 |
| | 철근노출 | | 관로구 누수, 하부 체수 |

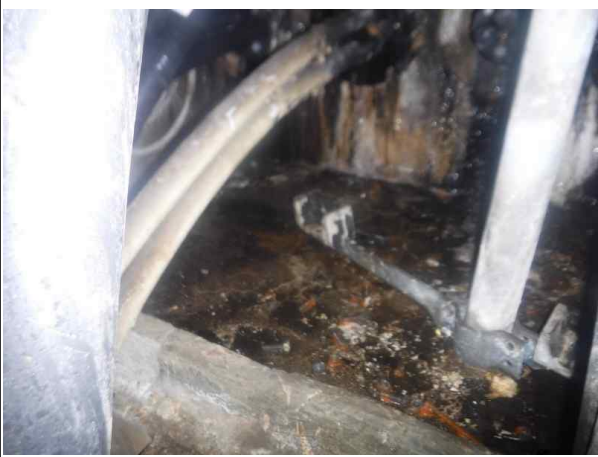
- 환기구에 대한 외관조사 결과, 환기구 전 구간에서 철근노출이 발생되었으며 환기구 구#3은 지중 전력구 관로구 8개소에서 누수로 인하여 환기구 하부 채수가 발생하였으며 이로 인하여 전력구에 백태 등의 손상이 발생 되어 시설물의 내구성 저하를 유발할 수 있으므로 관로구에 대한 보수가 필요해 보인다.
