## 제 12 장 호수인출

### 12.1 시설물 개요

호수인출 전력구는 2009년 11월 준공되어 약 14년간 공용중인 시설물로서, 전력구는 □2.3x2.3m 규격의 개착식 박스와 환기구(2개소)로 시공된 연장 300m의 시설물이다

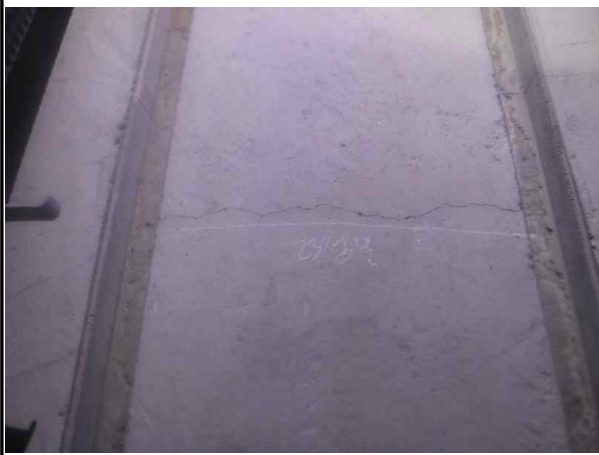
| 내용 | 바닥부 Sta.7m | 내용 | 우측벽체 Sta.120m |

| | 균열(0.3mm미만) | | 백태 |

슬래브와 벽체에서 발견된 균열(0.3mm미만), 망상균열은 콘크리트의 온도변화에 의한 표면응력 및 반복되는 건조수축에 의해 손상이 확대되어 발생하는 시공 초기 균열로 판단되며, 단기적인 보수보다는 주의관찰 이후 장기적은 유지 관리 계획에 따른 표면보수가 필요해 보인다

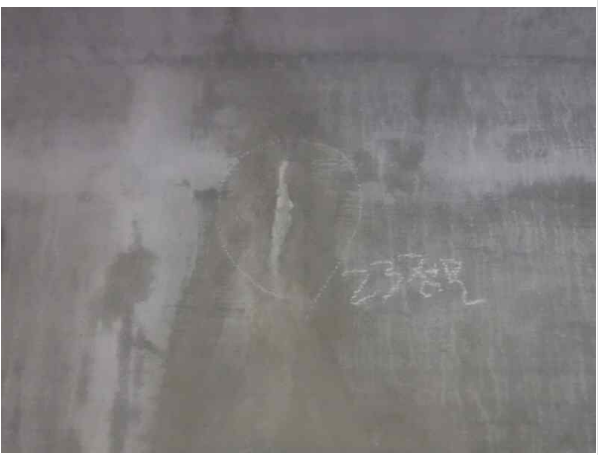
균열부백태, 백태, 누수는 구조물 배면에 시공된 방수층이 시공당시 관리부족과 공용기간 증대에 따라 차수성을 상실하였거나 구조물의 주재료인 콘크리트가 수화열 및 건조수축, 공용중 온도변화에 의한 수축·팽창작용 등에 의해 발생한 균열부를 통해 배면수가 침투하여 발생한 손상으로 판단되며, 상기 손상을 장기간 방치 시 손상확대로 인한 구조체의 내구성 저하 우려가 있으므로 표면보수 및 누수보수를 실시함이 바람직할 것으로 판단된다.

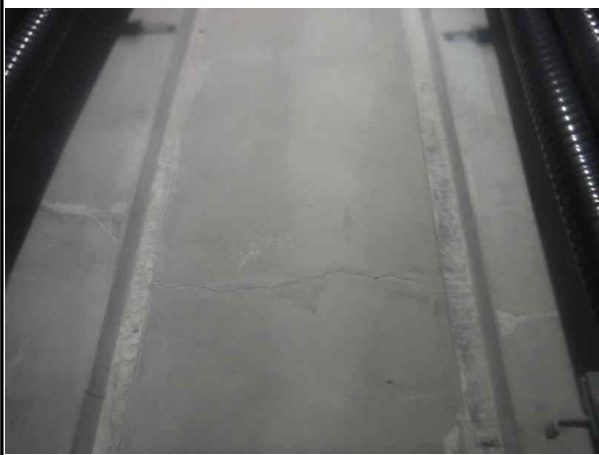
| 내용 | 바닥부 Sta.146m | 내용 | 우측벽체 Sta.176m |

| | 균열(0.3mm미만) | | 누수 |

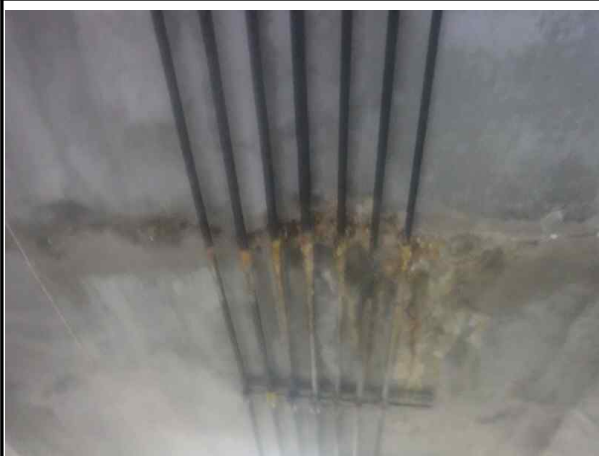
| 내용 | 천장부 Sta.218m | 내용 | 우측벽체 Sta.249m |

| | 균열부백태 | | 균열(0.3mm미만) |

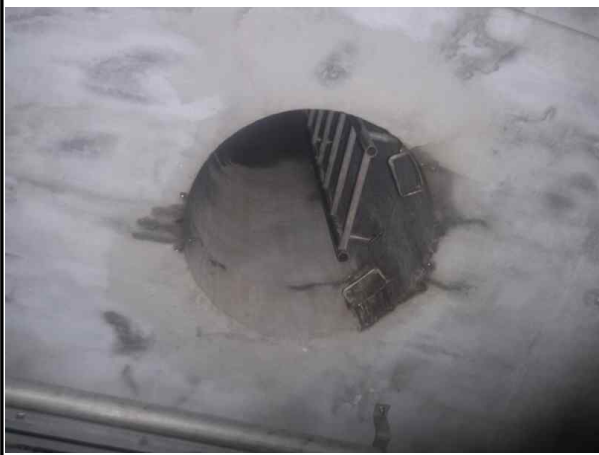
| 내용 | 우측벽체 Sta.255m | 내용 | 종점벽체 Sta.270m |

| | 맨홀부 주변 누수 | | 백태 |

맨홀부 주변 누수가 심하게 진행되는 것으로 조사되었으며, 이는 전력구 시공시에 전력구 부분과 맨홀 접촉부를 따로 시공하여 연결하기 때문에 접합부가 잘 접합되지 않아 발생한 문제로 보이며 그에 따른 주입보수(습식)이 필요한 것으로 보인다.

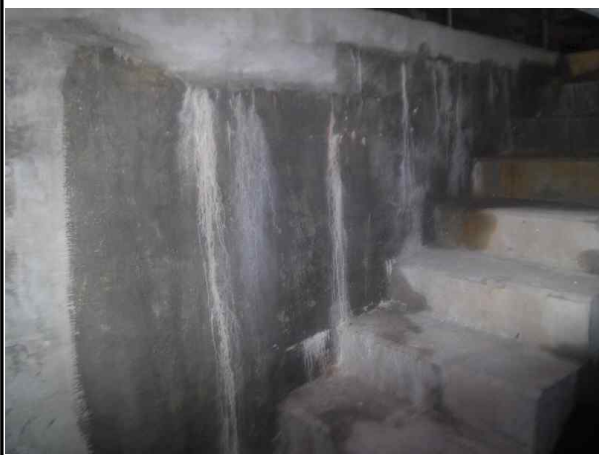
| 내용 | 지하실 계단 벽체 | 내용 | 지하실 벽체 |

| | 백태 | | 백태 |

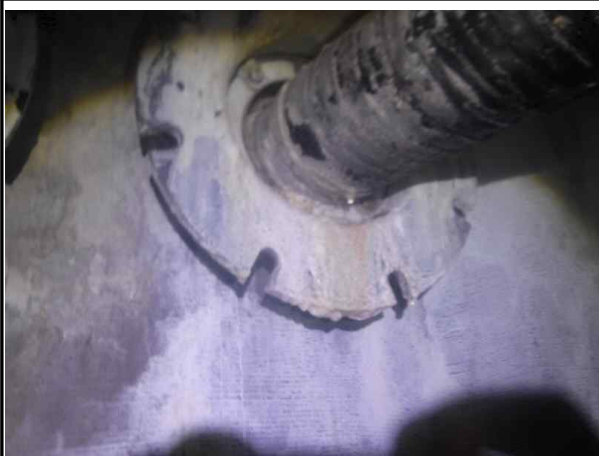
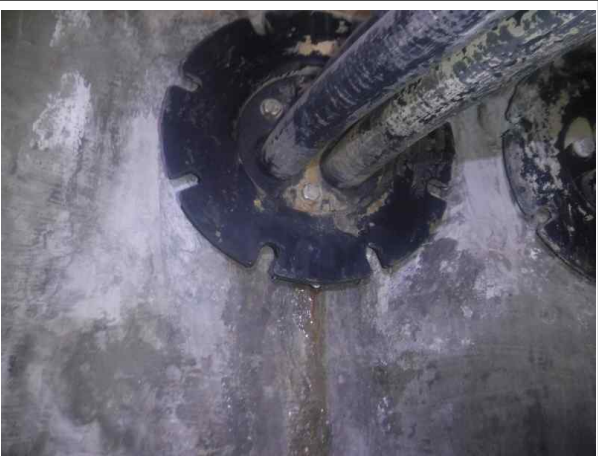
| 내용 | 종점벽체 Sta.270m | 내용 | 종점벽체 Sta.270m |

| | 관로구 누수, 백태 | | 관로구 누수, 백태 |

관로구 누수의 경우 심해질 경우 관로구 주변백태, 관로구 하부 채굴등의 손상이 우려됨으로 주의관찰 후 손상이 심해질 경우 관로구 방수층에 대한 보수가 필요한 것으로 보인다.

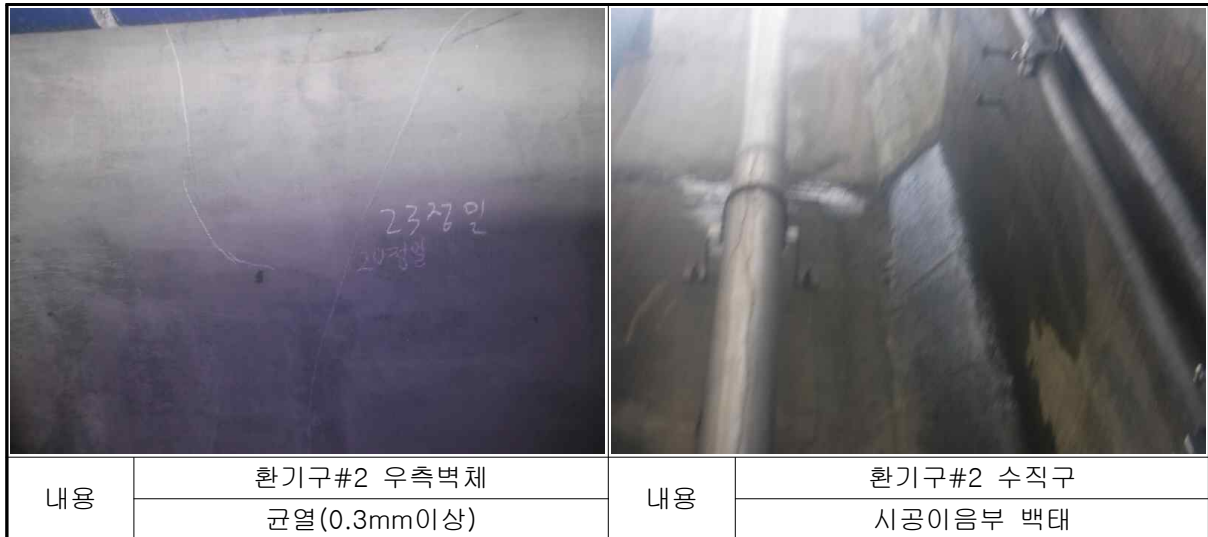
【사진 12.3】 호수인출 전력구 터널 주요 손상

환기구에 대한 외관조사 결과, 전반적으로 양호한 상태로 확인되었으나 환기구#1,2에서 백태 및 폭 0.3mm이상 균열이 국부적으로 발생한 상태로 조사되었다. 금회 벽체 및 수직구에서 조사된 백태는 배면수가 상대적으로 단면이 취약한 균열부 및 타설이음부를 통해 유입되어 발생한 손상이고 시공초기 콘크리트 경화중 온도변화에 의한 내·외부 구속 및 재료적 특성에 의한 건조수축에 의해 균열이 발생한 것으로 판단되며 내구성 확보 차원의 주입보수(건식) 및 표면보수를 실시함이 바람직하다.

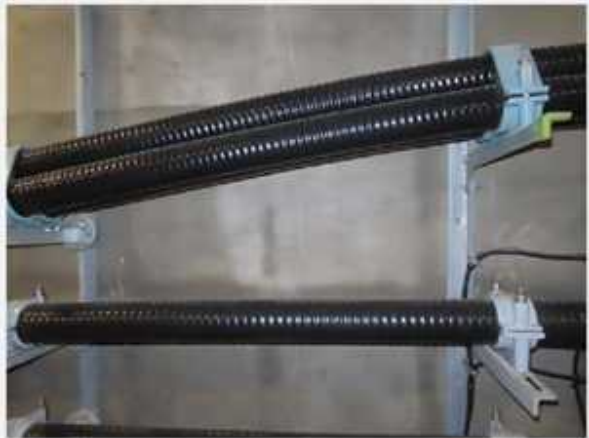
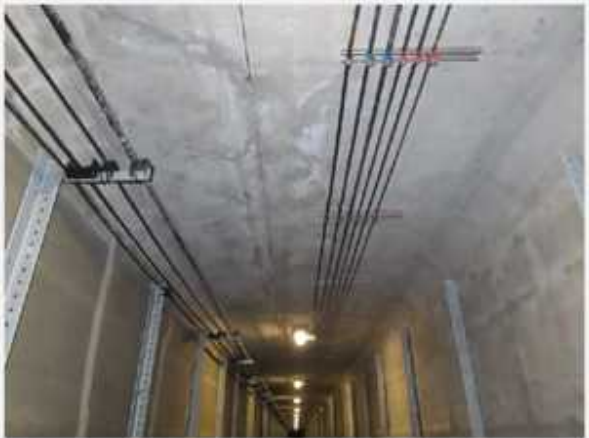
부대설비(조명설비, 소방설비, 집수시설, 배전반)등은 사용성에 문제가 없는 양호한 상태로 조사되었다.

| 내용 | 지시대 상태양호 | 내용 | 조명설비 상태양호 |

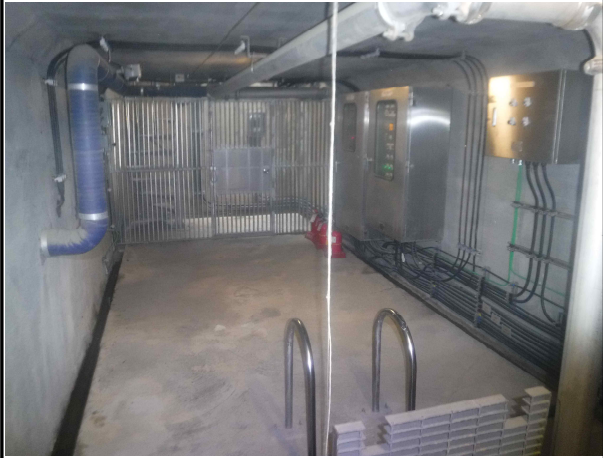
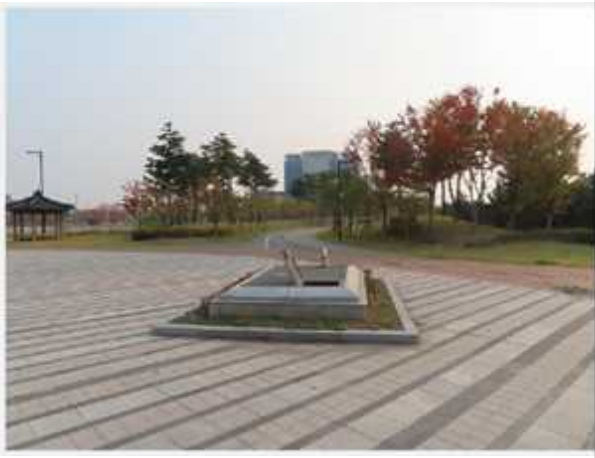
| 내용 | 추락방지시설 | 내용 | 환기구 등의 덮개 |

| 구분 | 추락방지시설 | | 도로포장 | | 도로부<br>신축이음부 | | 환기구 등의<br>덮개 | | 비고 |
|---|---|---|---|---|---|---|---|---|---|
| | 1) 추락방지시설은 난간의 손상 및 결함이 없는 양호한 상태로 조사되었다.<br>2) 환기구등의 덮개 상태는 결함이 없는 양호한 상태로 조사되었다. | | | | | | | | |

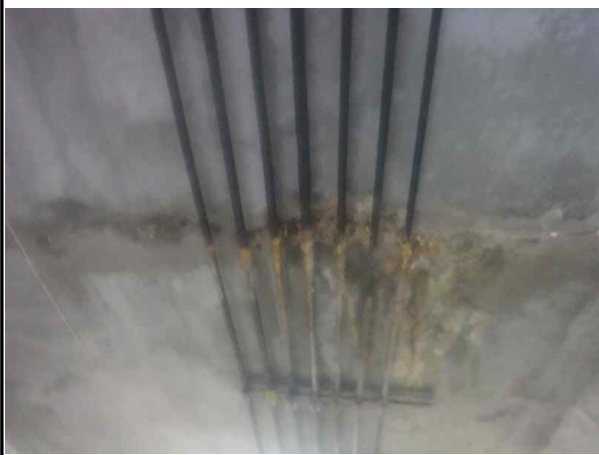
| 내용 | 천장부 Sta.218m | 내용 | 우측벽체 Sta.255m |

| | 균열부백태 | | 맨홀부 주변 누수 |

| 구분 | 주요 결함사항 | 중점 유지 관리 사항 |
|---|---|---|
| 박스 구간 | <ul style="list-style-type: none"> <li>· 균열(0.3mm미만&amp;이상), 망상균열</li> <li>· 균열부백태, 백태</li> <li>· 누수</li> </ul> | <ul style="list-style-type: none"> <li>· 균열 보수 후 진행성 여부 점검</li> <li>· 백태 보수 후 손상 확대 여부 점검</li> <li>· 누수 보수 후 손상 확대 여부 점검</li> </ul> |

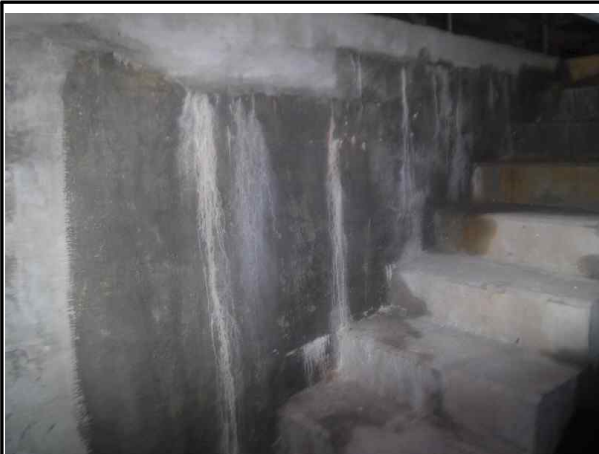
| 내용 | 지하실 계단 벽체 | 내용 | 종점벽체 Sta.270m |

| | 백태 | | 관로구 누수, 백태 |
