## 제 13 장 고양분기

### 13.1 시설물 개요

고양분기 전력구는 2016년 02월 준공되어 약 7년간 공용중인 시설물로서, 전력구는 □ 1.5x2.2m 규격의 개착식 박스와 환기구(3개소)로 시공된 연장 519m(실측)의 시설물이다.

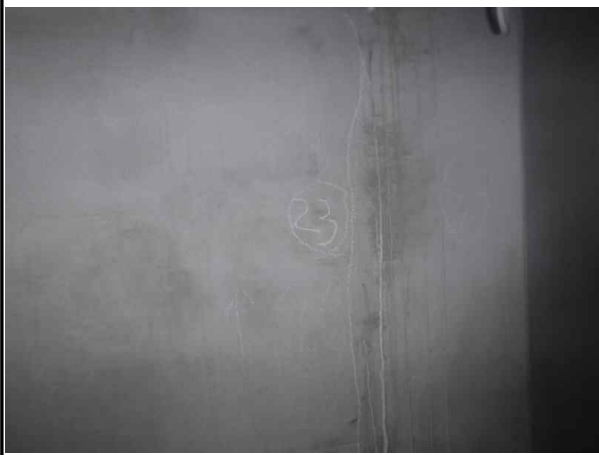
| 내용 | 우벽체 Sta.63m | 내용 | 좌벽체 Sta.108m |
| | 균열부백태 | | 누수 |

박스 전 구간에서 균열부백태, 백태, 누수 가 다수 조사되었다. 균열부백태, 백태, 누수는 구조물 배면에 시공된 방수층이 시공당시 관리부족과 공용기간 증대에 따라 차수성을 상실하였거나 구조물의 주재료인 콘크리트가 수화열 및 건조수축, 공용중 온도변화에 의한 수축·팽창작용 등에 의해 발생한 균열부를 통해 배면수가 침투하여 발생한 손상으로 판단되며, 상기 손상을 장기간 방치 시 손상확대로 인한 구조체의 내구성 저하 우려가 있으므로 표면보수 및 누수보수를 실시함이 바람직할 것으로 판단된다.

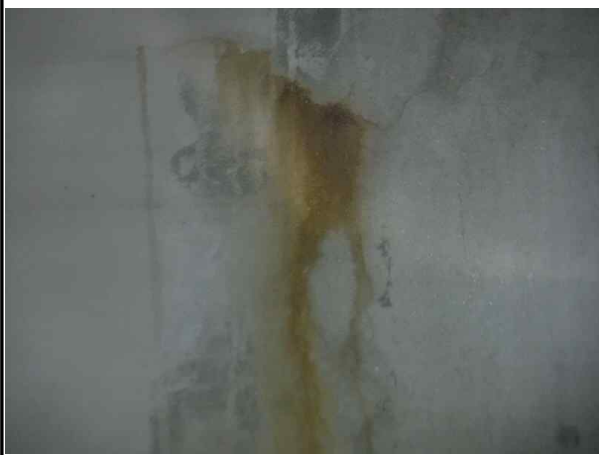
| 내용 | 좌벽체 Sta.123m | 내용 | 좌벽체 Sta.133m |
| | 누수 | | 균열부백태 |

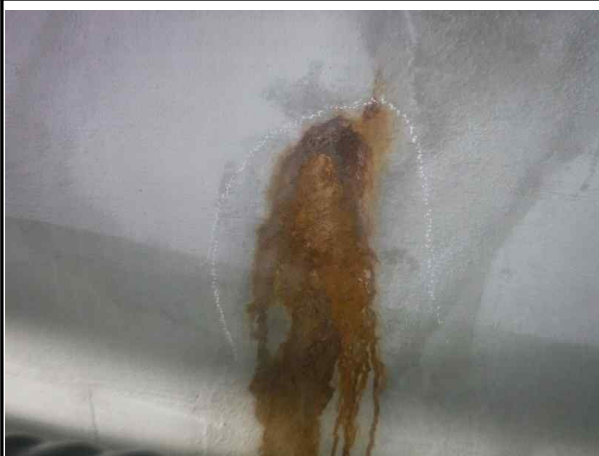
| 내용 | 좌벽체 Sta.153m | 내용 | 바닥 Sta.182m |
| | 누수 | | 백태 |

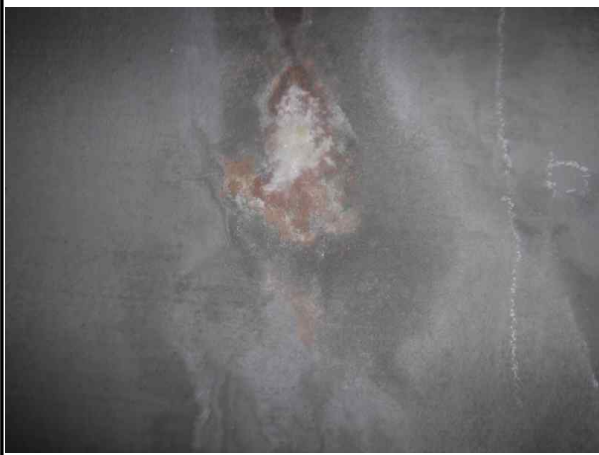
| 내용 | 좌벽체 Sta.253m | 내용 | 천장 Sta.263m |
| | 백태 | | 균열부백태 |

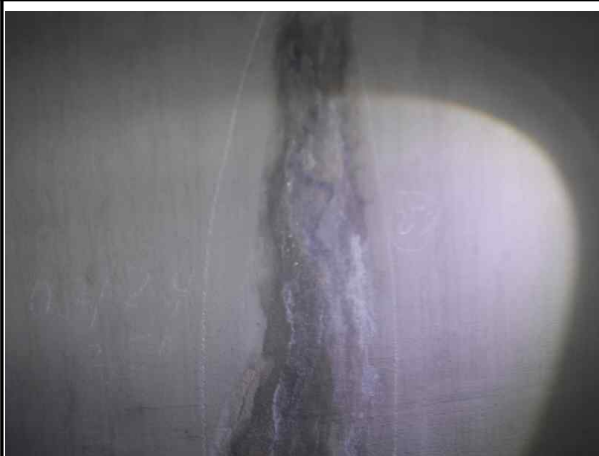
| 내용 | 우벽체 Sta.326m | 내용 | 우벽체 Sta.344m |
| | 백태 | | 백태 |

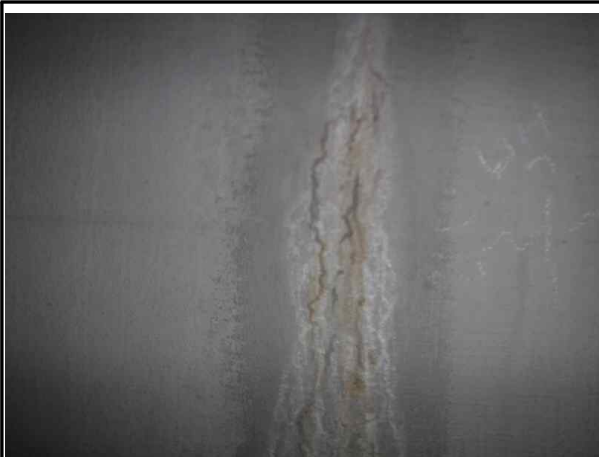
| 내용 | 좌벽체 Sta.360m | 내용 | 좌벽체 Sta.364m |
| | 백태 | | 백태 |

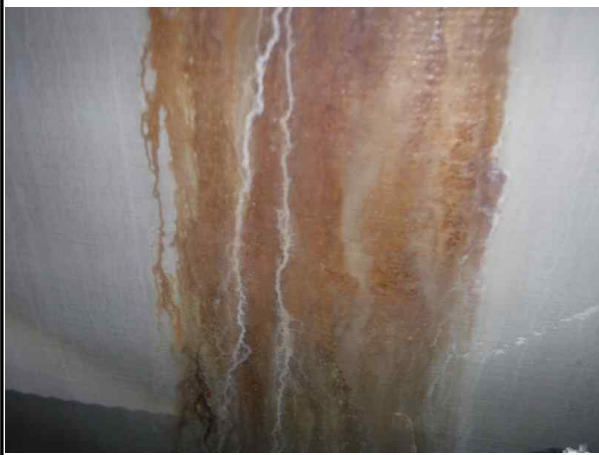
| 내용 | 좌벽체 Sta.393m | 내용 | 천장 Sta.408m |
| | 누수, 백태 | | 백태 |

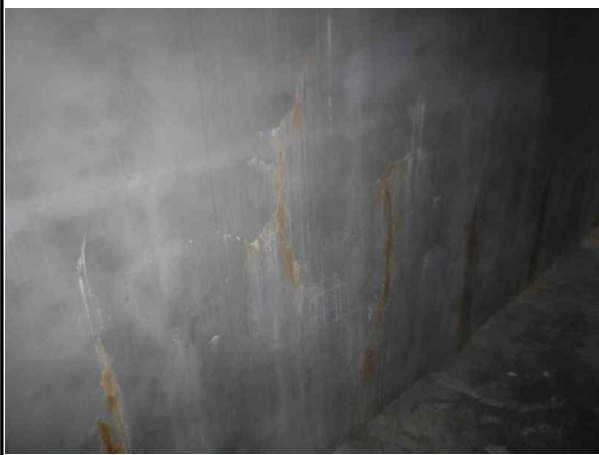
| 내용 | 우벽체 Sta.433m | 내용 | 우벽체 Sta.484m |
| | 백태 | | 균열부백태 |

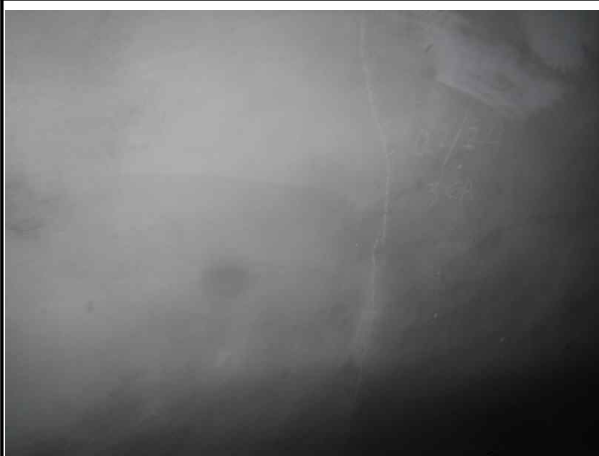
| 내용 | 우벽체 Sta.506m | 내용 | 바닥부 Sta.519m |
| | 균열(0.3mm미만) | | 박리 |

슬래브와 벽체에서 발견된 균열(0.3mm미만), 망상균열은 콘크리트의 온도변화에 의한 표면응력 및 반복되는 건조수축에 의해 손상이 확대되어 발생하는 시공 초기 균열로 판단되며, 단기적인 보수보다는 주의관찰 이후 장기적인 유지 관리 계획에 따른 표면보수가 필요해 보인다

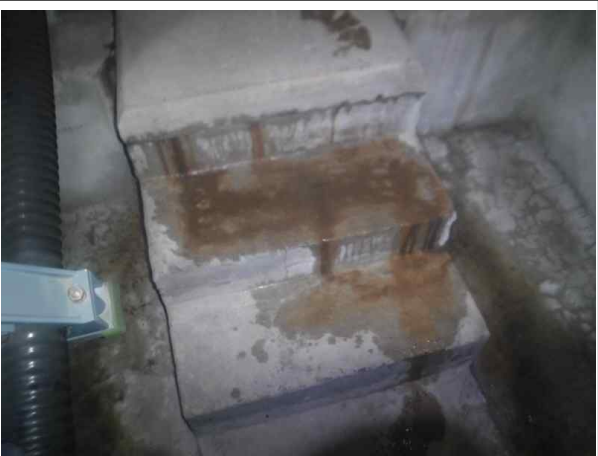
환기구#3번(전력구종점)의 입구 앞 계단에 발생한 콘크리트 박리가 환기구#3의 배수로와 밀접해 있어 환기구#3번의 배수로를 따라 배수가 되어야 할 유입수가 계단부로서며 들며 콘크리트의 내구성 저하가 우려 되는바 단면보수가 필요해 보인다.

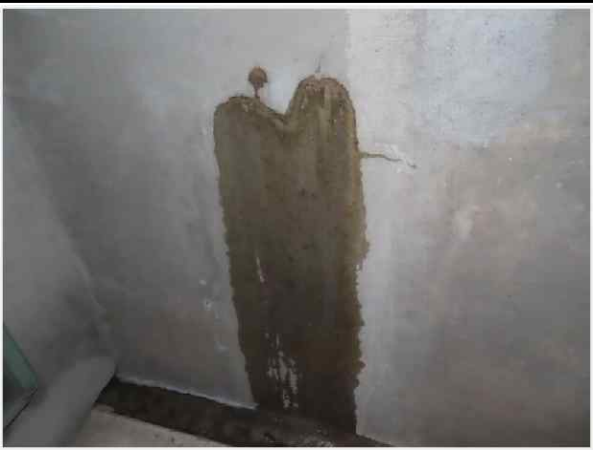
| 내용 | 환기구#2 좌측벽체 | 내용 | 환기구#2 수직구 |
| | 누수 | | 균열(0.3mm미만) |

콘크리트는 재료적으로 불투수성이기는 하나 물리적 특성상 온도변화, 건조수축 등의 영향으로 균열이 발생하고 이 부위를 통해 배면수 및 상부 유입수가 침투하여 누수, 백태가 발생한 것으로 판단되므로 내구성 확보 및 철근부식 등의 2차 손상 방지를 위하여 주입보수 및 표면보수를 실시하는 것이 바람직하다.

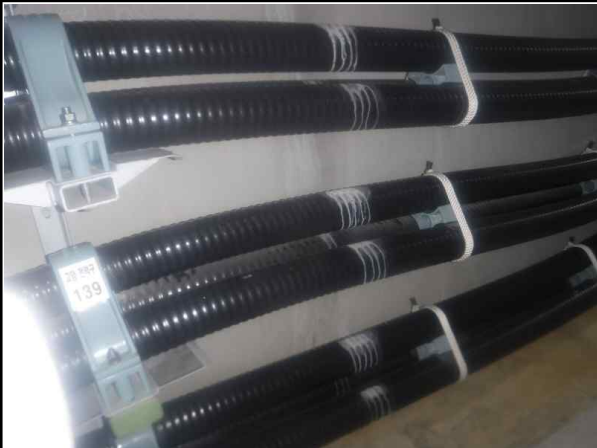
| 내용 | 지지대 상태양호 | 내용 | 조명설비 상태양호(보수완료) |

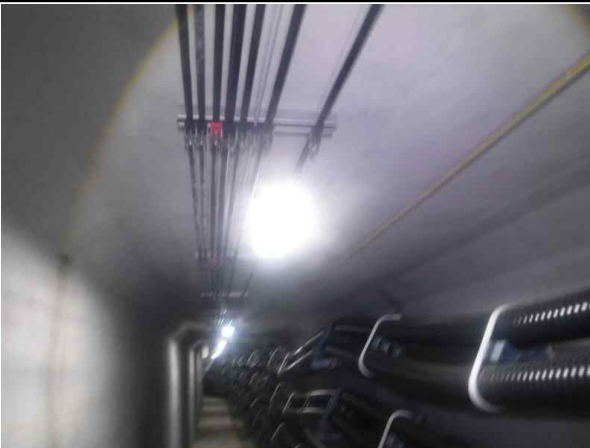
기 점검(20년)시 조사된 조명설비 미점등은 모두 보수가 되어 양호한 상태로 조사되었다. 부대설비(조명설비,소방설비,집수시설,배전반)등은 사용성에 문제가 없는 양호한 상태로 조사되었다.

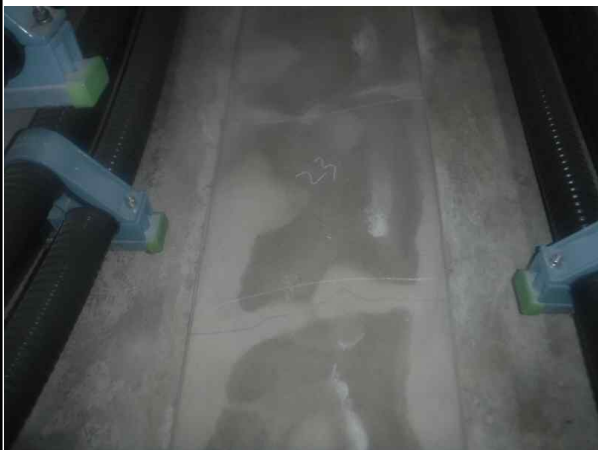
| 내용 | 바닥 Sta.23m | 내용 | 좌벽체 Sta.253m |
| | 균열(0.3mm이상) | | 백태 |

| 구분 | 주요 결함사항 | 중점 유지 관리 사항 |
|---|---|---|
| 박스 구간 | <ul style="list-style-type: none"> <li>균열(0.3mm미만&amp;이상), 망상균열</li> <li>균열부백태, 백태</li> <li>누수</li> </ul> | <ul style="list-style-type: none"> <li>균열 보수 후 진행성 여부 점검</li> <li>백태 보수 후 손상 확대 여부 점검</li> <li>누수 보수 후 손상 확대 여부 점검</li> </ul> |

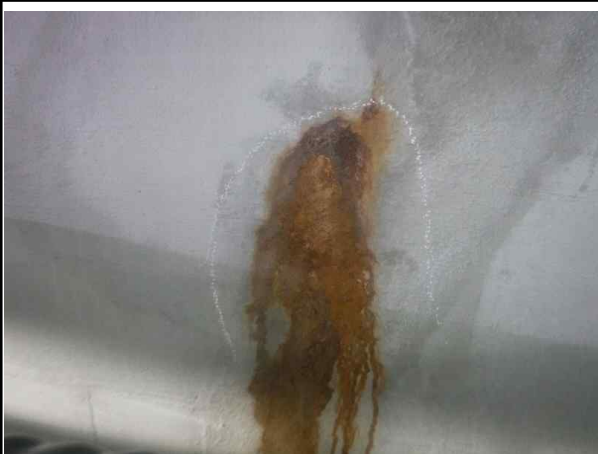
| 내용 | 좌벽체 Sta.153m | 내용 | 우벽체 Sta.484m |
| | 누수 | | 균열부백태 |
