## 제 14 장 신김포-신파주

### 14.1 시설물 개요

신김포-신파주 전력구는 2011년 11월 준공된 송전전력구이며, 형식은 철근콘크리트 (BOX) □2.4x2.3m 규격의 개착식 박스와 Ø3.0m 규격의 터널, 환기구 11개소로 시공되어 있으며 연장 4,285.0m의 전력구가 동패동~와동동 지하에 매설되어 위치하고 있다. 유지관리 및 출입시는 동패동 C/T의 지하 및 수직구를 통하여 진입하게 되어 있으며, 내부로는 송전, 지중 등의 케이블이 지지대에 고정되어 인입 및 인출 되도록 시공되어 있다.

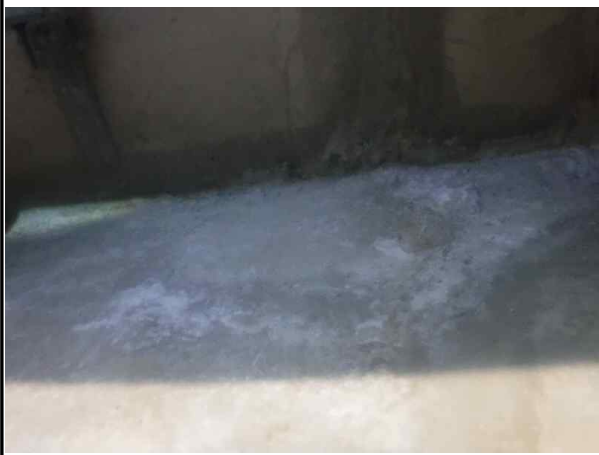
| 내용 | 우측벽체 Sta.7m | 내용 | 좌측벽체 Sta.45m |

| | 누수, 백태 | | 백태 |

본 구간에서 발생한 누수는 배면수가 상대적으로 단면이 취약한 균열부를 통해 지속적으로 유입되어 발생한 손상이며, 조인트 누수는 공용기간 증대 및 온도변화에 따른 콘크리트 신축작용에 의해 방수기능이 저하된 시공이음부로 배면수가 침투하여 발생한 것으로 판단된다. 또한, 균열부백태 및 백태는 누수가 장기간 진행되어 콘크리트 내부의 수산화칼슘이 외부로 용출되는 과정에서 공기 중의 이산화탄소와 반응하여 발생한 손상으로 사료된다. 누수, 백태는 손상의 정도 및 범위가 비교적 크게 발생하였고 전 구간에 걸쳐 다수 발생한 상태로 확인되었으며, 장기간 방치 시 철근을 부식시키고 콘크리트 수밀성 및 내구성을 저하시키므로 내구성 저하방지를 위해 주입보수(습식) 및 표면보수를 실시하는 것이 바람직하다.

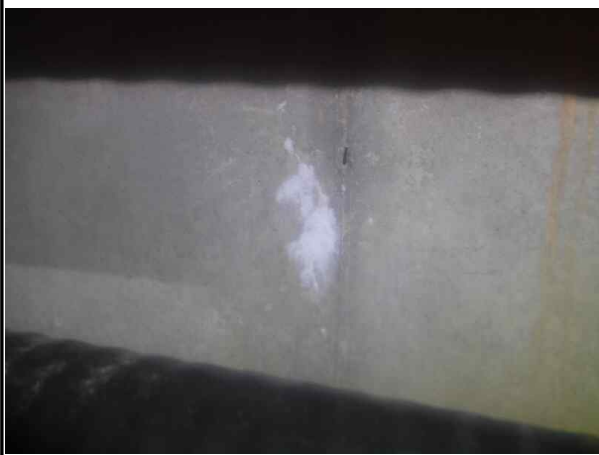
| 내용 | 우측벽체 Sta.255m | 내용 | 좌측벽체 Sta.332m |

| | 백태 | | 백태 |

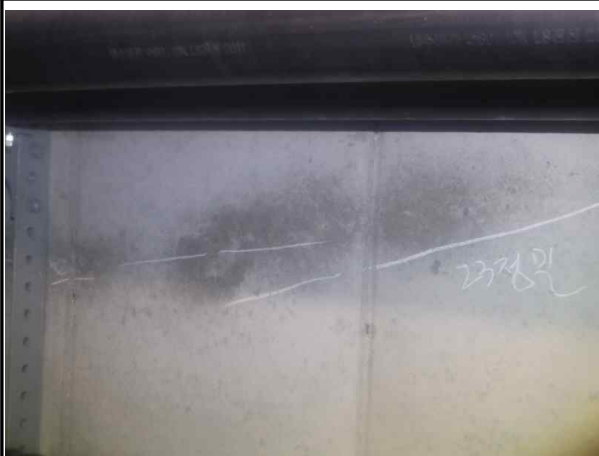
| 내용 | 우측벽체 Sta.527m | 내용 | 바닥부 Sta.614m |

| | 균열(0.3mm미만) | | 파손 |

금회 조사된 균열(0.3mm미만)은 현 상태에서 내구성에 미치는 영향이 크지 않을 것으로 판단되므로 단기적인 보수보다는 균열 폭 변화여부에 대한 주의관찰이 요구되며, 0.3mm 이상의 균열에 대해서는 손상범위 확대 방지 및 내구성 확보를 위한 보수가 필요할 것으로 판단된다.

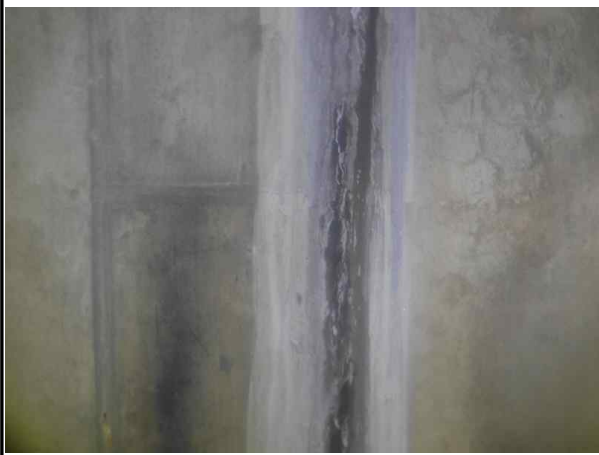
| 내용 | 시공이음부 Sta.734m | 내용 | 우측벽체 Sta.704m |

| | 조인트누수 | | 백태 |

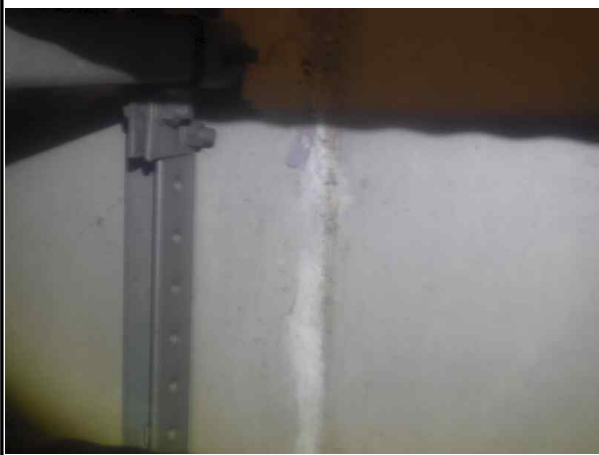
| 내용 | 우측벽체 Sta.809m | 내용 | 조인트부 Sta.983M |

| | 백태 | | 실런트 이격 |

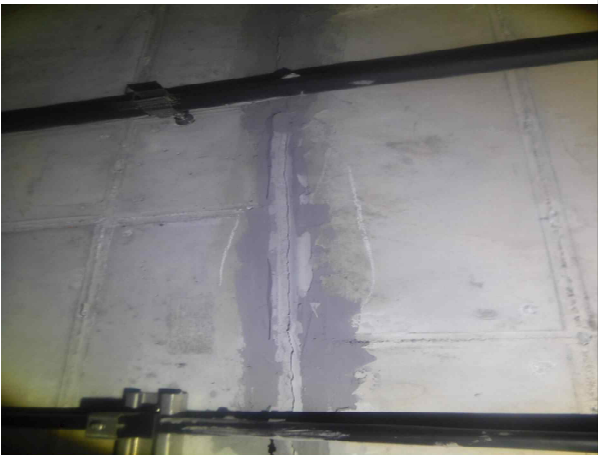
조인트 파손, 이격은 온도변화에 의한 콘크리트 신축작용에 의해 발생한 손상이며, 실런트 이격은 상기원인으로 인해 실런트의 내구성 및 탄성력이 저하된 것으로 판단되므로 단면보수 및 주입보수(건식 및 습식), 실런트 재설치를 실시함이 바람직하다.

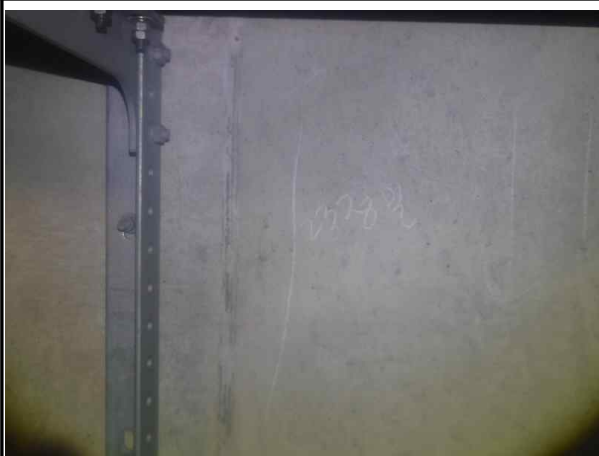
| 내용 | 우측벽체 Sta.1146m | 내용 | 상수슬래브 Sta.1190m |

| | 균열(0.3mm미만) | | 균열부백태 |

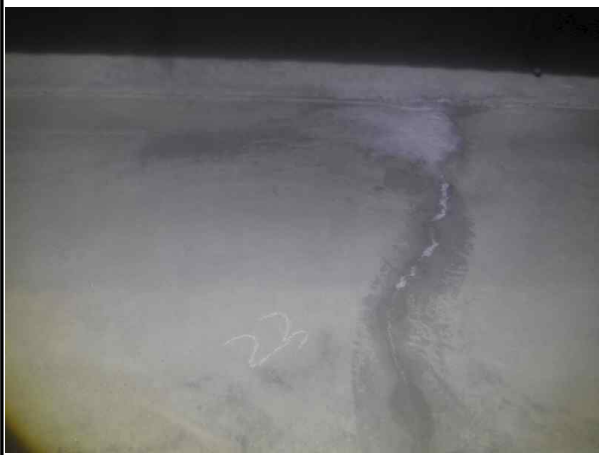
| 내용 | 바닥부 Sta.1354m | 내용 | 좌측벽체 Sta.1520m |

| | 백태 | | 백태 |

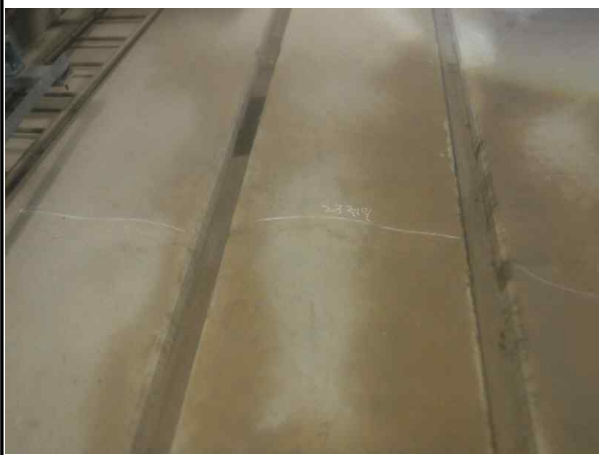
| 내용 | 바닥부 Sta.1525m | 내용 | 좌측벽체 Sta.1646m |

| | 균열(0.3mm이상) | | 백태 |

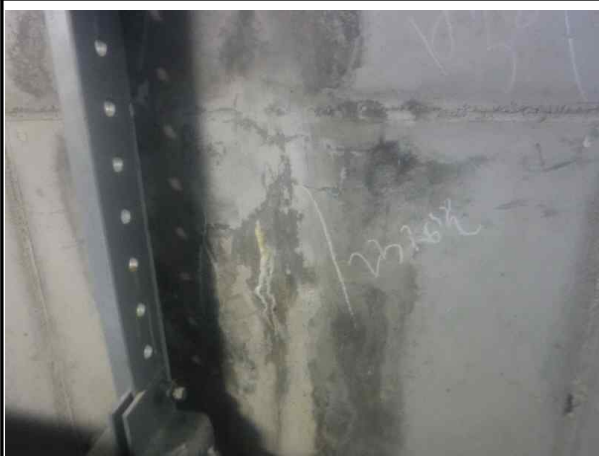
| 내용 | 우측벽체 Sta.1911m | 내용 | 좌측벽체 Sta.2155m |

| | 백태 | | 균열부백태 |

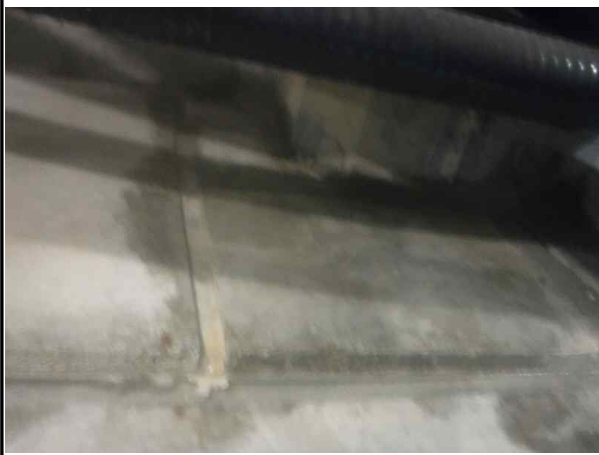
| 내용 | 바닥부 Sta.2212 | 내용 | 우측벽체 Sta.2410m |

| | 누수 | | 균열부백태 |

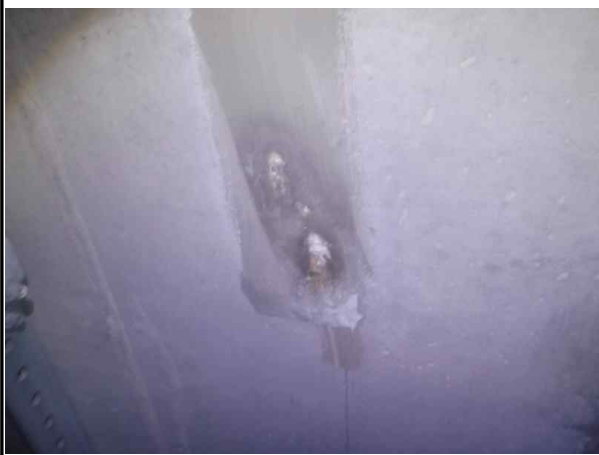
| 내용 | 우측벽체 Sta.2523m | 내용 | 우측벽체 Sta.2706m |

| | 백태 | | 누수 |

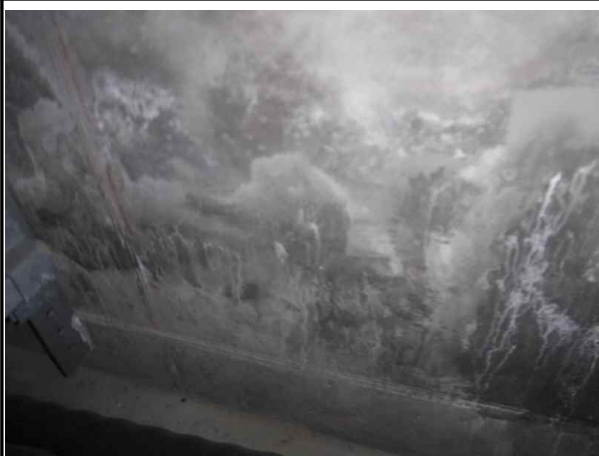
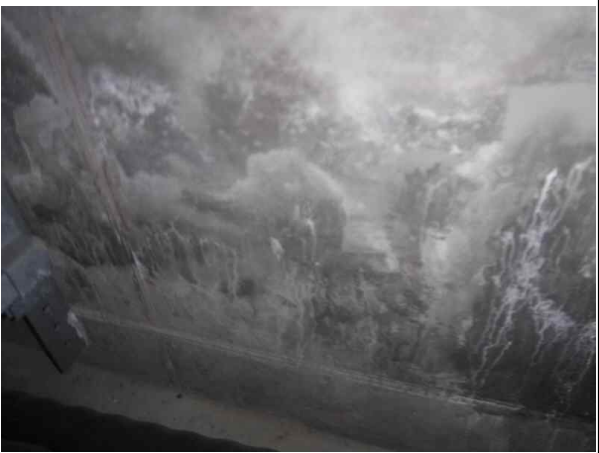
| 내용 | 좌측벽체 Sta.2750m | 내용 | 좌측벽체 Sta.2780m |

| | 백태 | | 백태 |

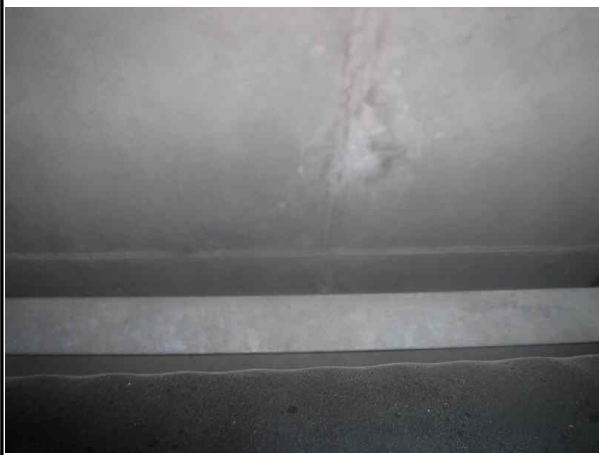
| 내용 | 좌측벽체 Sta.2985m | 내용 | 좌측벽체 Sta.3077m |

| | 백태 | | 백태 |

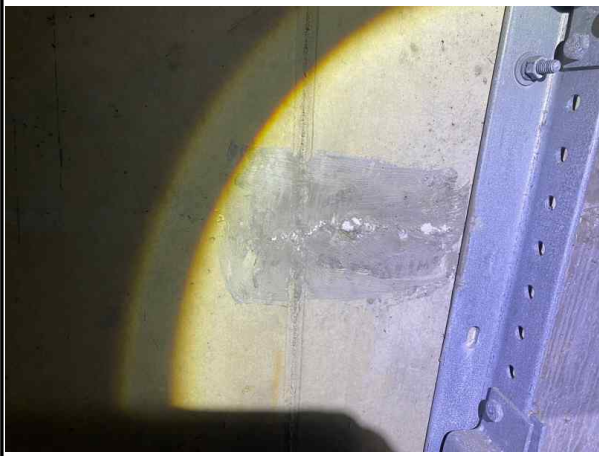
| 내용 | 우측벽체 Sta.3220m | 내용 | 우측벽체 Sta.3348m |

| | 백태 | | 백태 |

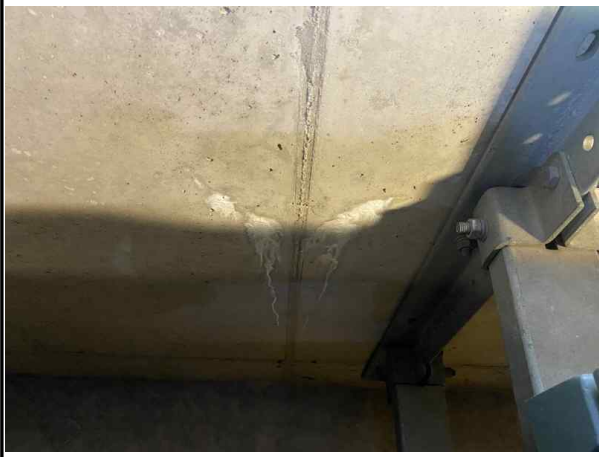
| 내용 | 좌측벽체 Sta.3615m | 내용 | 시공이음부 Sta.3670m |

| | 백태 | | 조인트부 백태 |

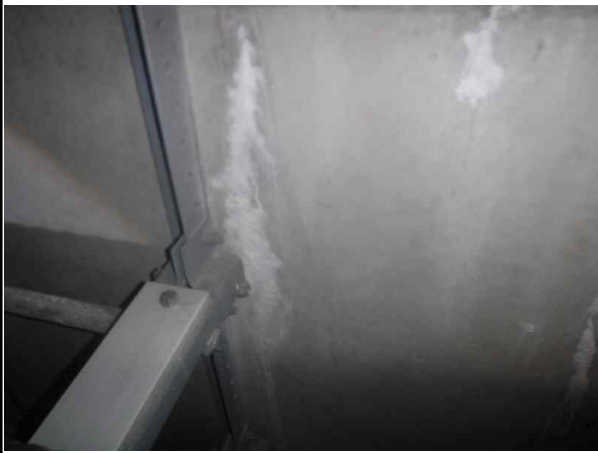
| 내용 | 좌측벽체 Sta.3723m | 내용 | 우측벽체 Sta.3910m |

| | 균열부백태 | | 백태 |

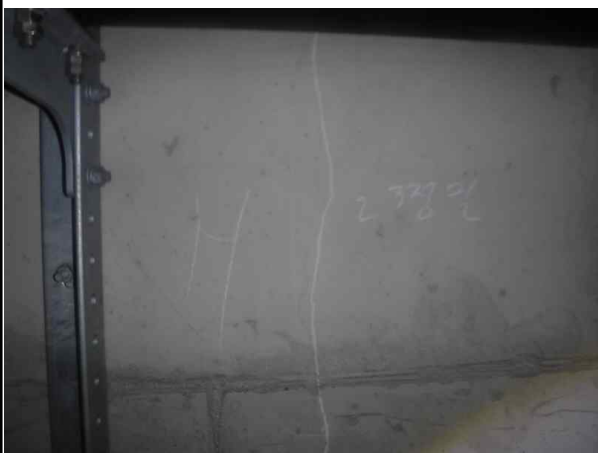
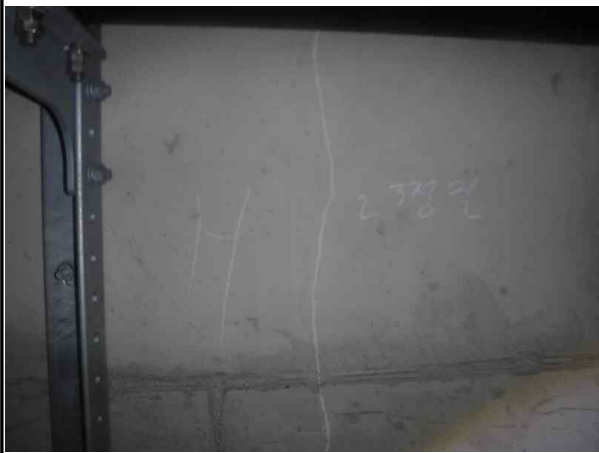
| 내용 | 우측벽체 Sta.4133m | 내용 | 좌측벽체 Sta.4285m |

| | 균열(0.3mm이상) | | 균열부백태 |

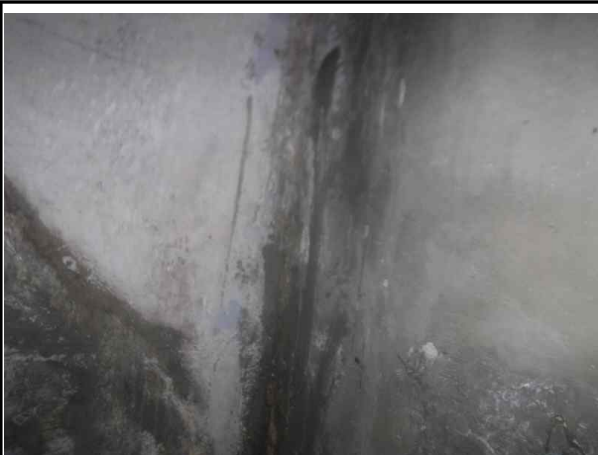
| 내용 | 좌측벽체 Sta.4285m | 내용 | 우측벽체 Sta.4285m |

| | 백태 | | 백태 |

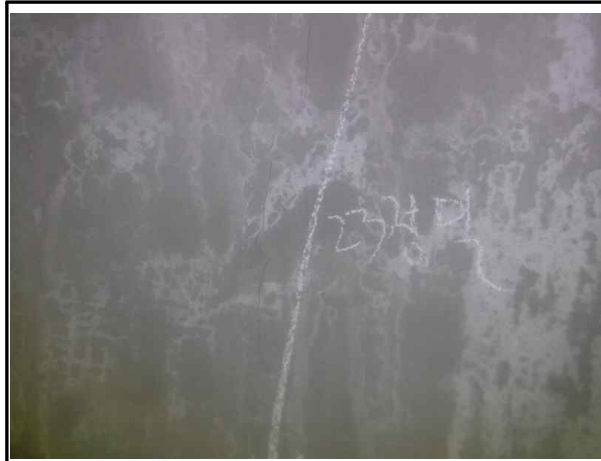
내용 우측 Sta.67m  
균열(0.3mm미만)

금회 점검시 조사된 균열은 폭이 비교적 작고 단속적인 형태로 조사 되어 시공초기 건조수축, 라이닝 두께 차이등 발생된 균열로 보이며 구조적인 손상은 아님으로 단기적인 보수보다 주의관찰 후 손상확대 여부에 따른 보수가 필요할 것으로 보인다.

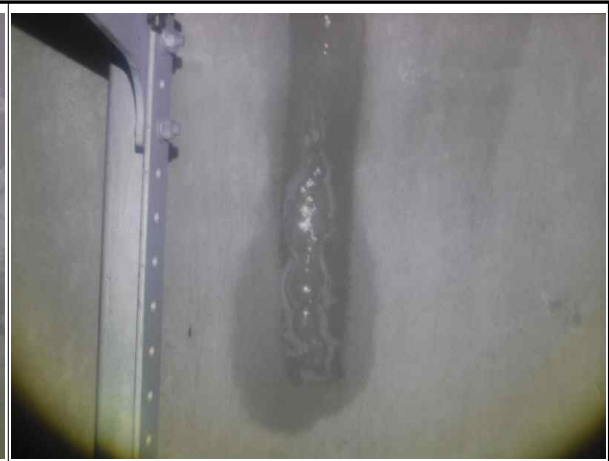
내용 좌측 Sta.97m  
백태

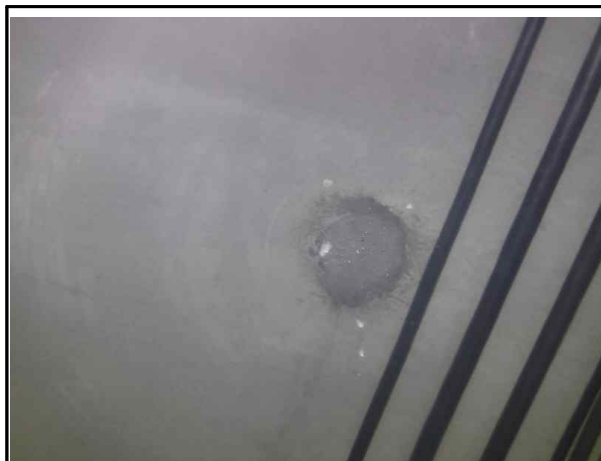
내용 천단부 Sta.106m  
누수, 백태

누수 & 백태는 기 점검시 손상을 일부 보수 하였지만 신규 손상이 5개소 발생하여 공용중 온도변화에 따른 구조물 수축·팽창 작용에 의해 발생한 균열부 및 시공 초기 품질 관리 오류로 인해 콘크리트 수밀성이 저하된 부위에 배면수가 유입되어 누수가 발생된 것으로 판단되고 상기 손상으로 인해 콘크리트 표면 탄산칼슘 퇴적에 의한 백태, 라이닝 강재부식 및 바닥 침수가 발생한 상태이므로 주입보수(습식)를 실시함이 바람직하다.

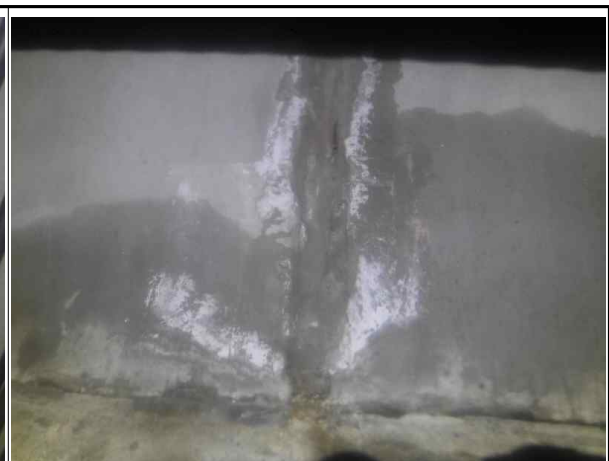
내용 우측 Sta.135m  
백태

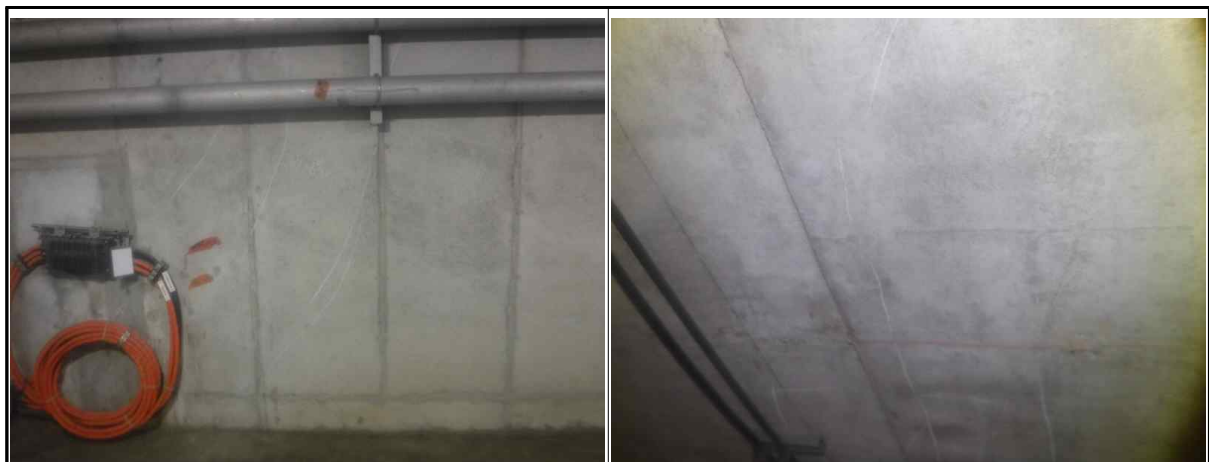
| 내용 | 환기구#1 | 내용 | 환기구#3 |

| | 균열(0.3mm미만) | | 망상균열(0.3mm미만) |

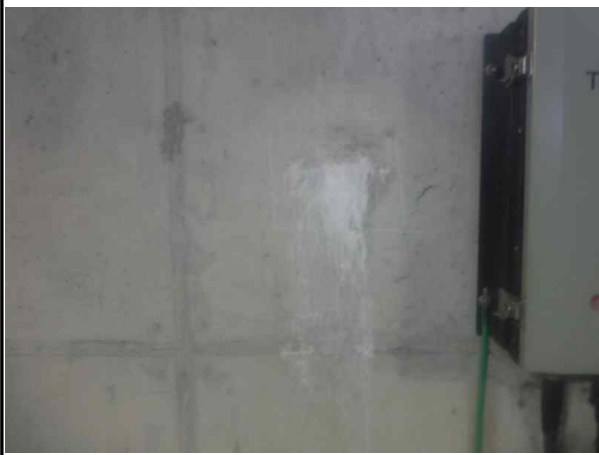
| 내용 | 환기구#6 | 내용 | 환기구#7 |

| | 백태 | | 균열(0.3mm미만) |

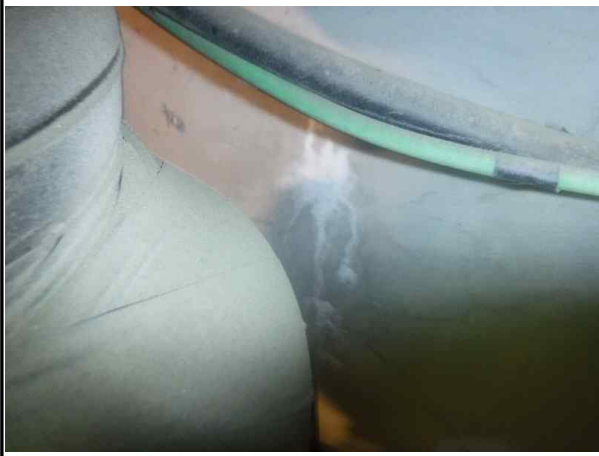
| 내용 | 환기구#8 | 내용 | 환기구#9 |

| | 백태 | | 균열(0.3mm미만) |

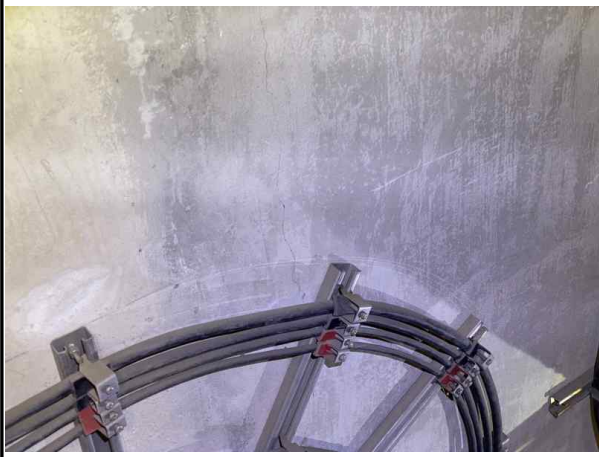
| 내용 | 환기구#10 | 내용 | 환기구#11 |

| | 균열부백태 | | 균열(0.3mm미만) |

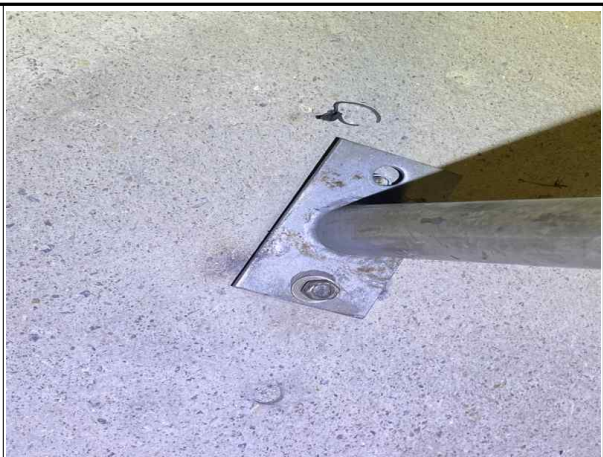
환기구 그레이팅 결속 상태 및 사다리, 계단 상태에서 11개 환기구 중 #9번을 제외한 나머지는 10개소는 특별한 손상 및 결함이 없는 양호한 상태로 조사 되었으며, 환기구 #9번에서 사다리고정볼량 1개소가 발생되었다.

| 내용 터널구간 지지대 상태양호 | 내용 환기구#9 사다리고정볼량 |

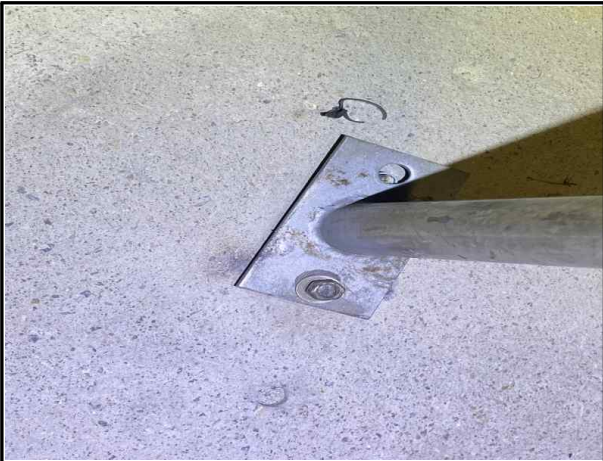
| 구분 | 추락방지시설 | | 도로포장 | | 도로부<br>신축이음부 | | 환기구 등의<br>덮개 | | 비고 |
|---|---|---|---|---|---|---|---|---|---|
| | 1) 추락방지시설은 환기구 사다리 볼트 체결 불량으로 인해 “B”등급으로 평가되었다.<br>2) 도로포장은 결함이 없는 양호한 상태로 조사되었다.<br>3) 환기구등의 덮개 상태는 결함이 없는 양호한 상태로 조사되었다. | | | | | | | | |

| 내용 | 추락방지시설 (볼트체결불량) | 내용 | 추락방지시설 |
