## 신덕은파주문산CC

### 16.1 시설물 개요

신덕은파주문산CC 전력구는 2016년 준공되어 약 7년간 공용중인 시설물로서, 전력구는 □ 2.4x2.2m, 내경Ø3.0m 규격의 개착식-터널식 전력구로 시공된 연장 2117.0m의 시설물이다.

2023년도 경기북부 송전전력구, 맨홀 정밀안전점검용역

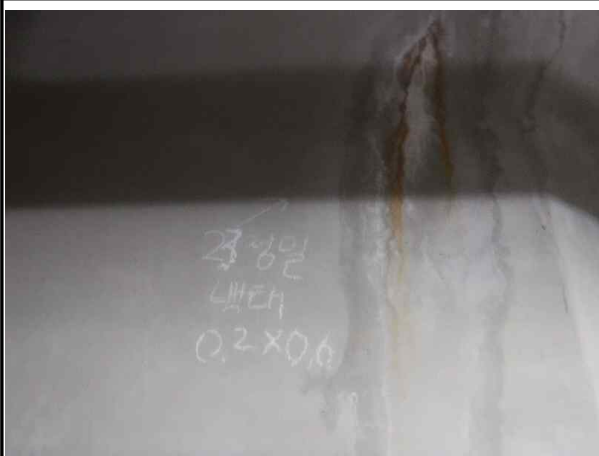
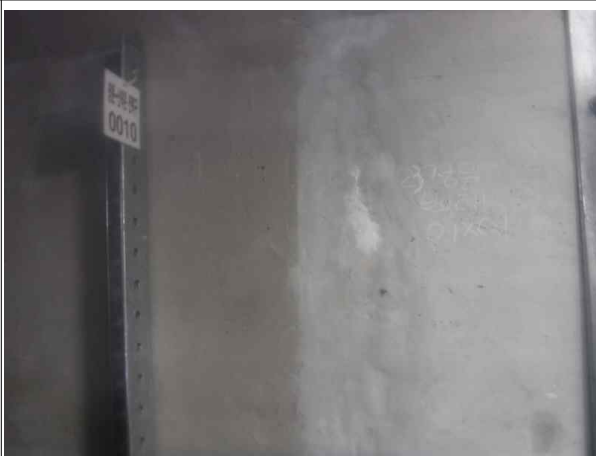
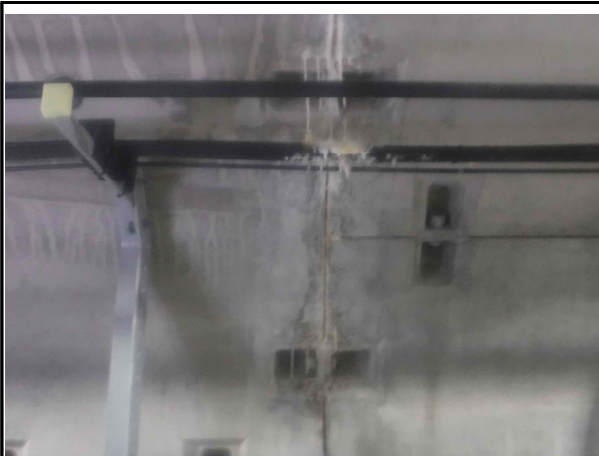
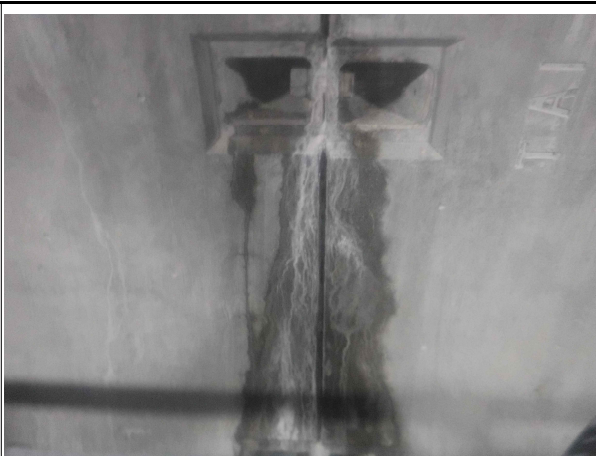
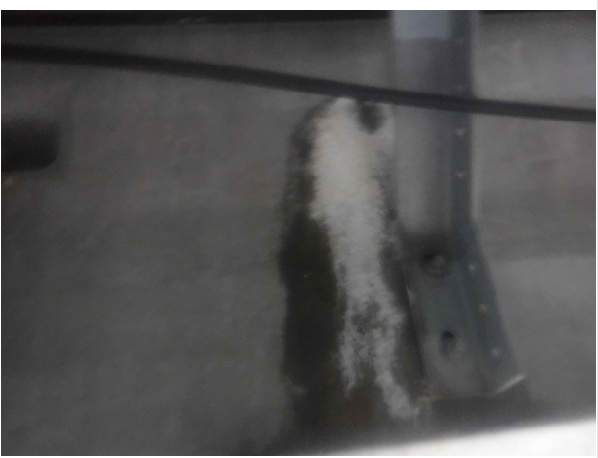
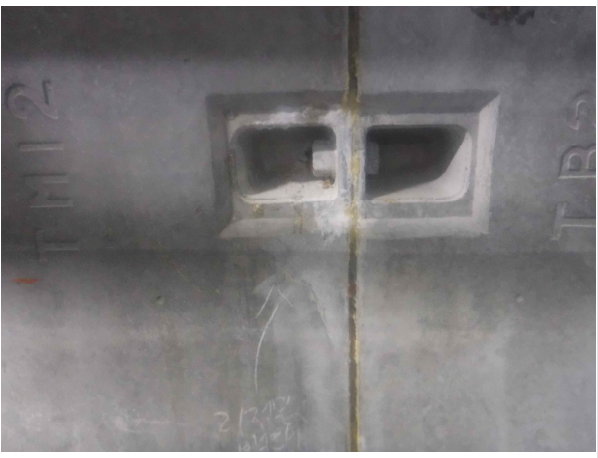
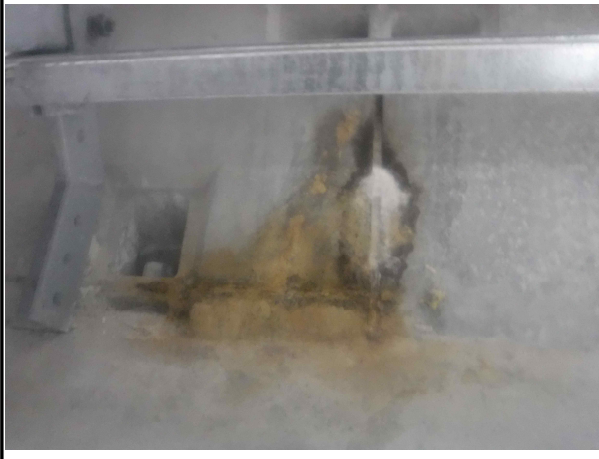
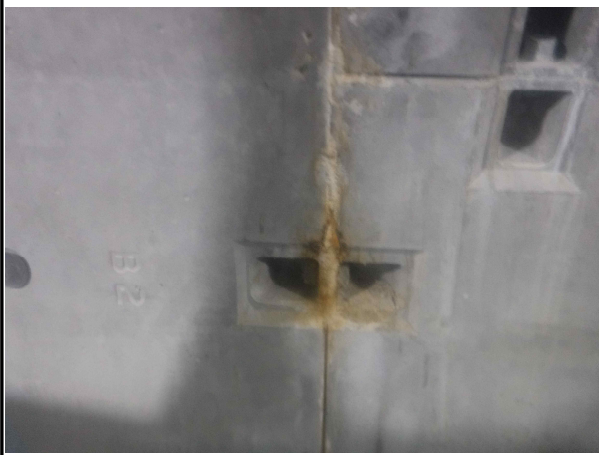
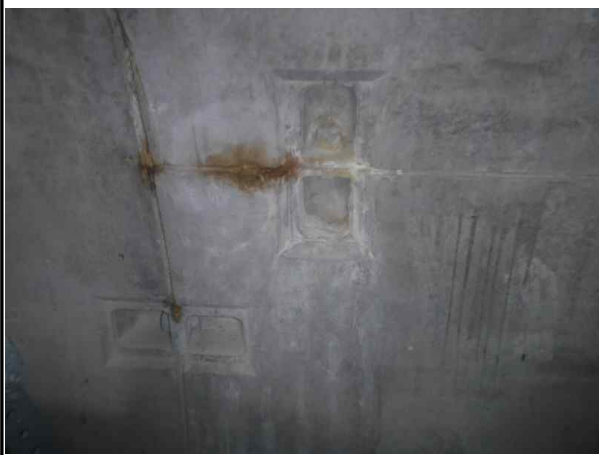
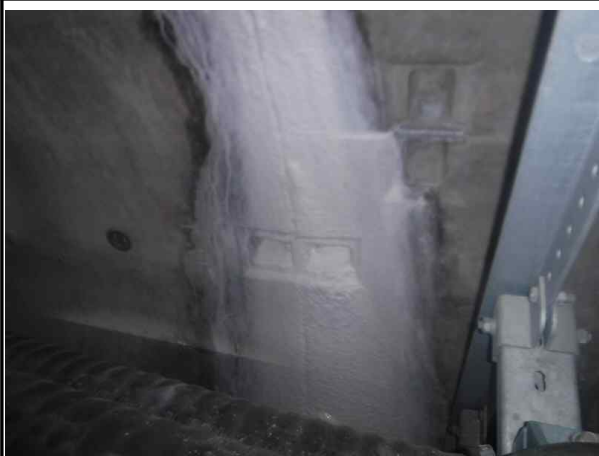
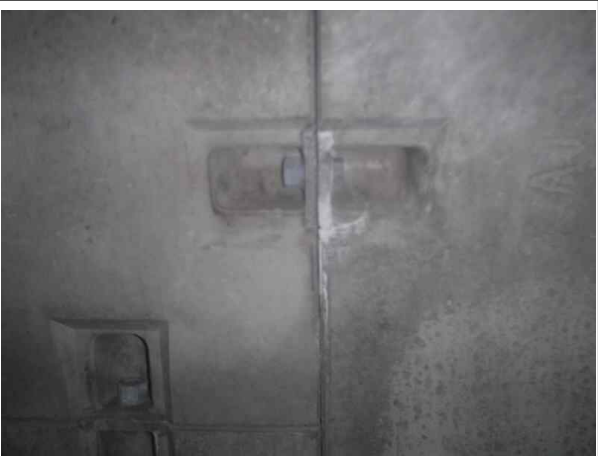
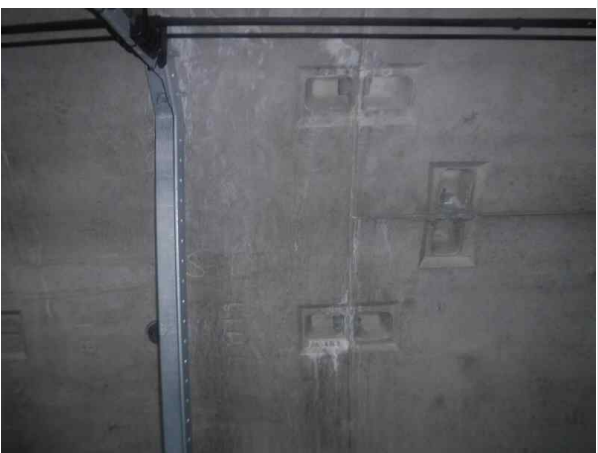
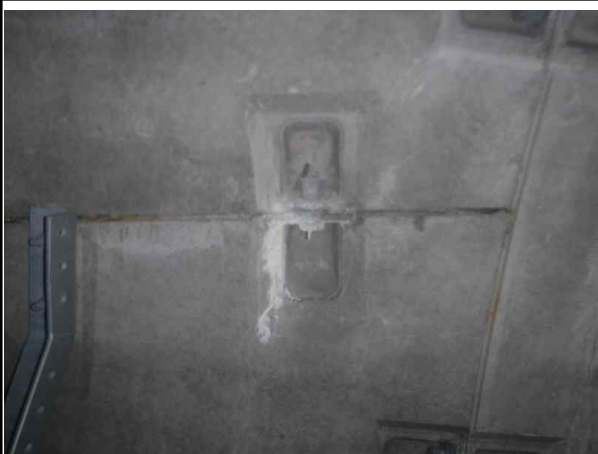
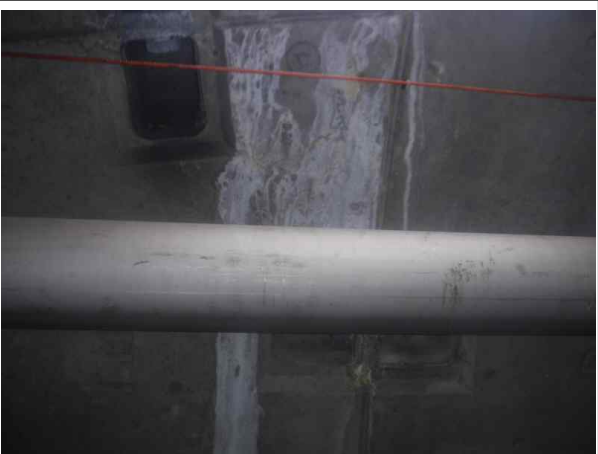
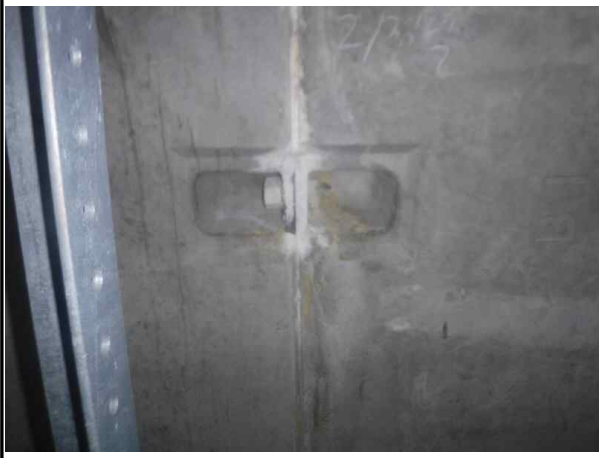
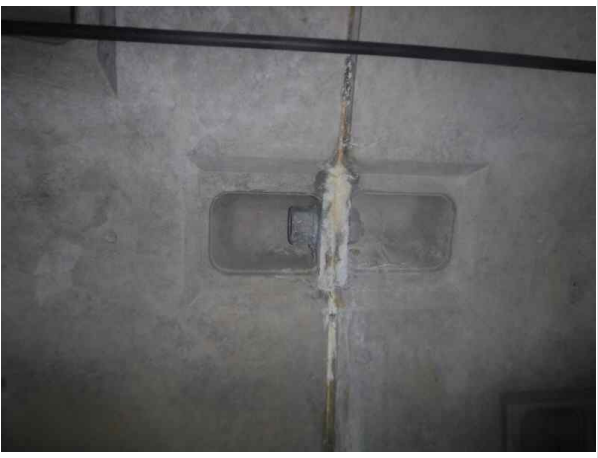
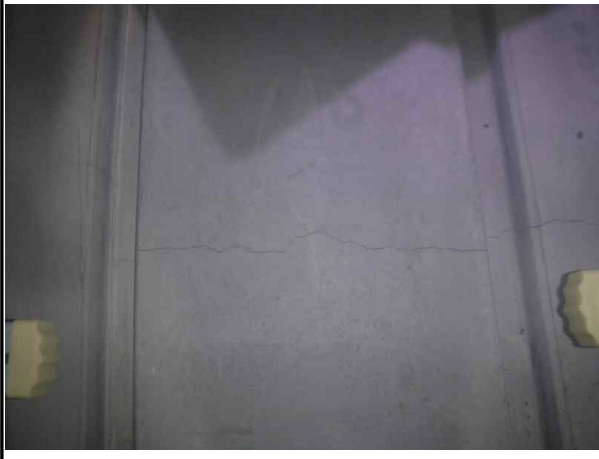
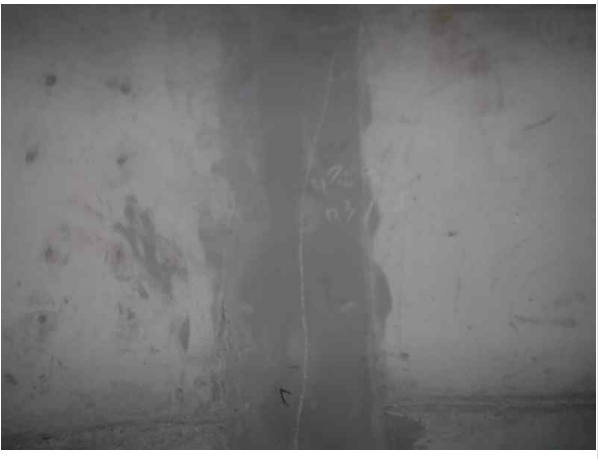
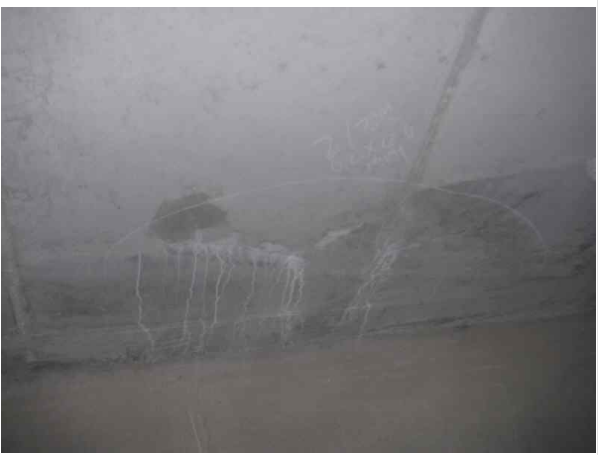
| | 백태 | | 백태 |

| | 백태 | | 백태 |

- 누수, 백태는 전력구의 전 구간에 걸쳐 분포하고 있으며 손상 부위로 지하수가 침투되어 수밀성이 부족한 균열부 및 시공이음부 보수부를 통해 발생하는 것으로 판단된다. 백태는 장기적으로 내구성 저하의 원인이 될 수 있으므로 누수의 경로가 되고 있는 균열부 및 시공이음부는 수밀성 확보를 위해 주입보수(습식) & 표면보수가 필요해 보인다.

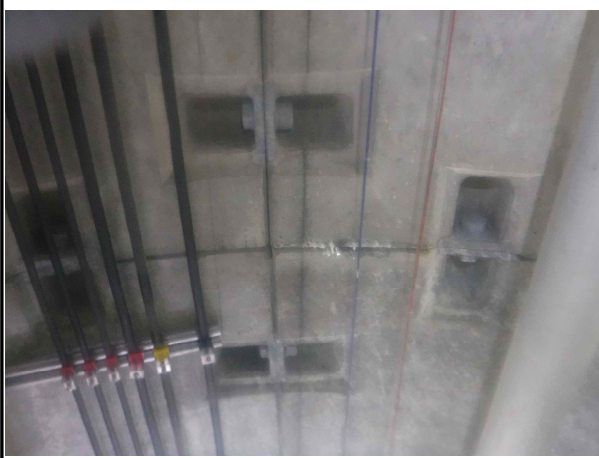
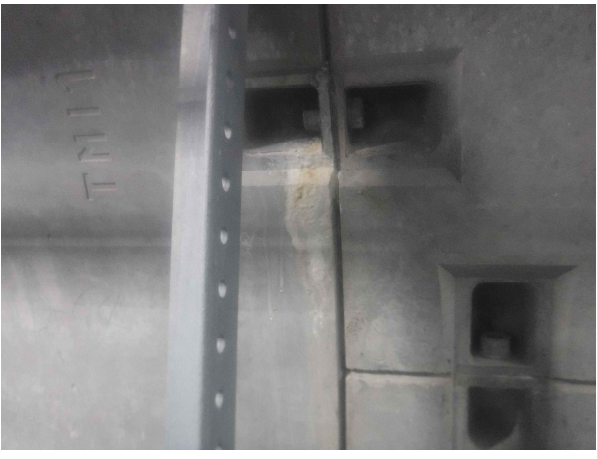
| | 누수 | | 백태 |
| | 백태 | | 누수 |

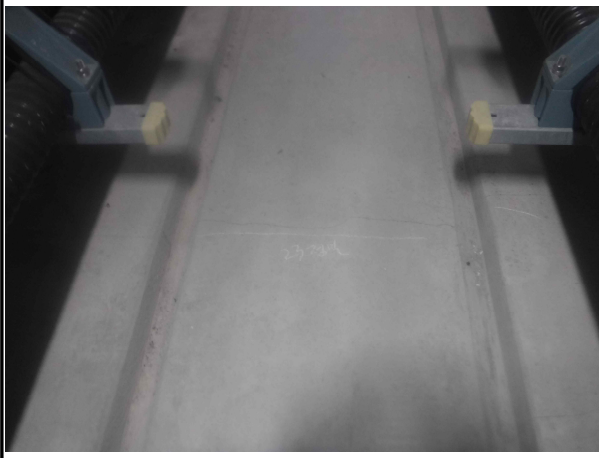
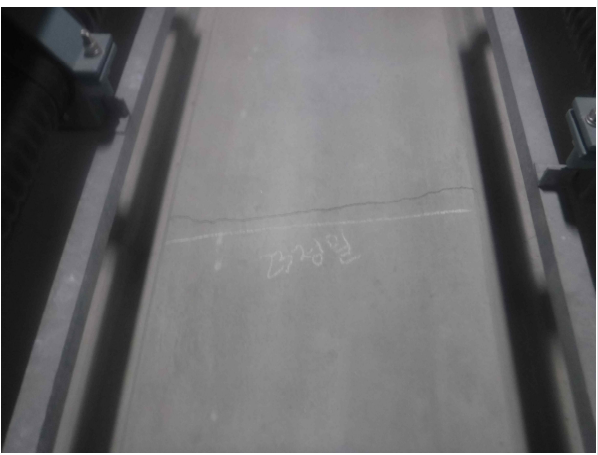
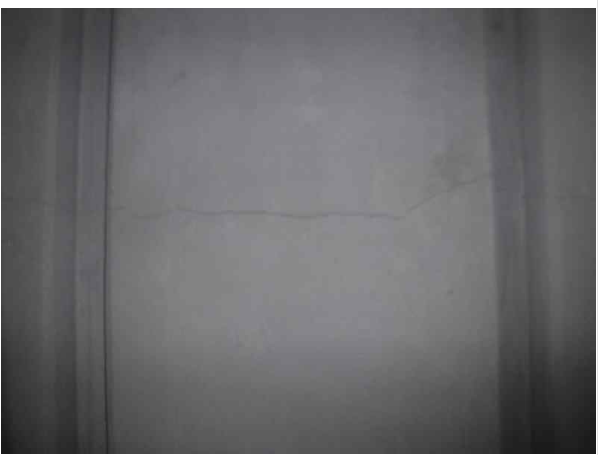
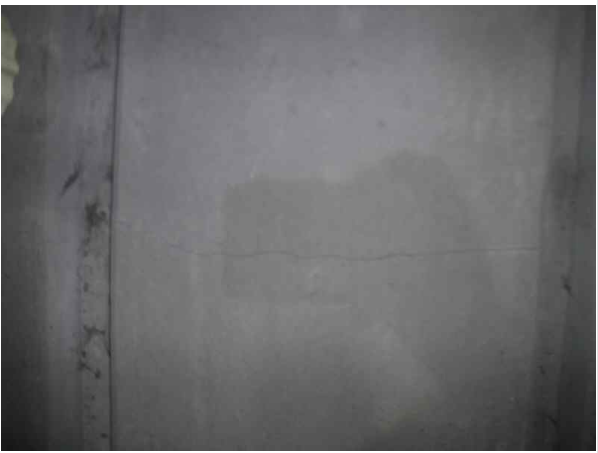
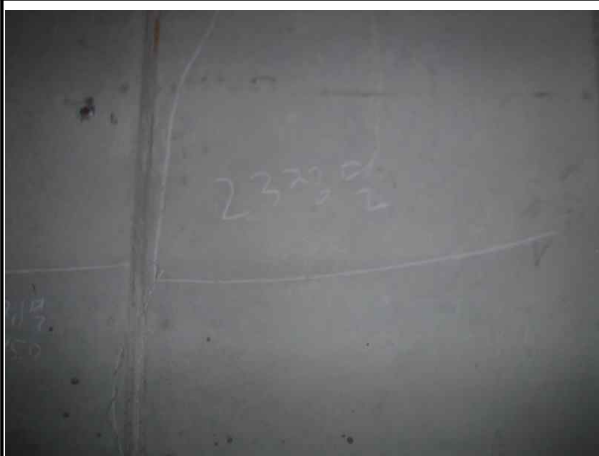
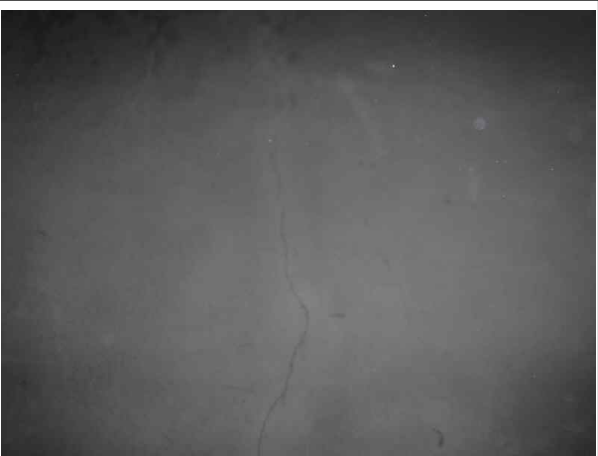
| | 균열(0.3mm이상) | | 백태 |

| | 백태 | | 균열(0.3mm이상) |

- 균열(0.3mm미만&이상), 망상균열은 건조수축 및 온도 변화 등에 의해 발생한 것으로 외부수 유입으로 인한 2차 손상 발생 예방 및 내구성 확보를 위해 표면보수 및 주입보수가 필요해 보인다.

| 구분 | 부재 | 손상 | 보수공법 | 단위 | 금회물량 | 보수물량 | 단가 | 금액 | 보수 순위 |
|---|---|---|---|---|---|---|---|---|---|
| | | 균열(0.3mm이상) | 주입보수 | m <sup>2</sup> | 1164.00 | 349.20 | 150 | 52,380 | 1 |

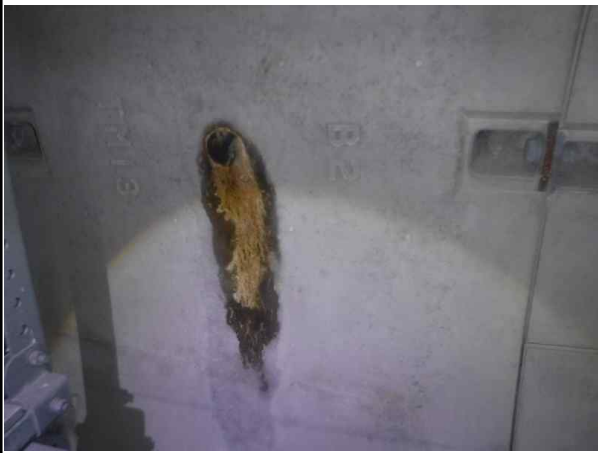
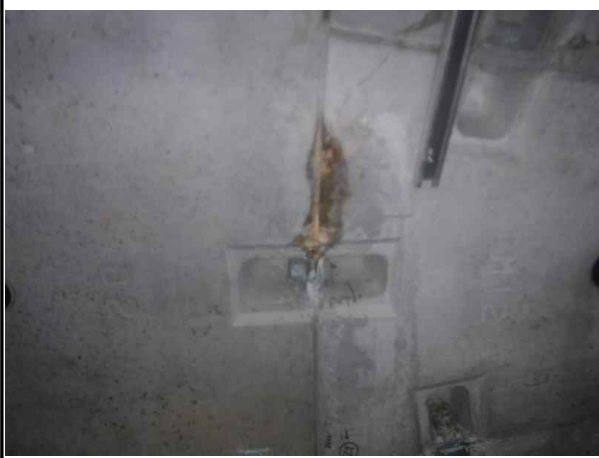
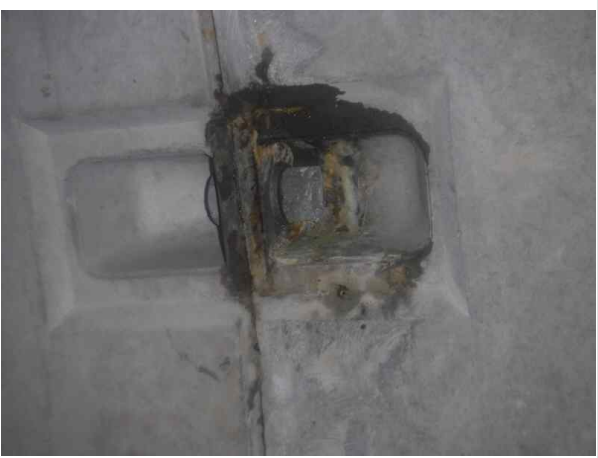
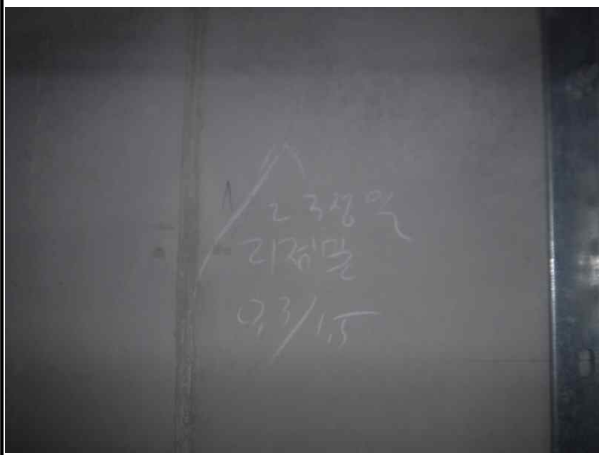
| | 누수, 백태 | | 균열(0.3mm이상) |

| | 누수, 백태 | | 누수, 백태 |

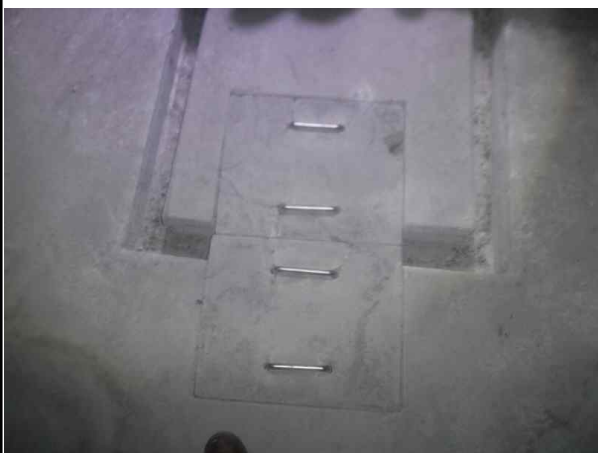
| 내용 | 바닥부 Sta.1269m | 내용 | 우측벽체 Sta.1410m |

| | 덮개파손 | | 백태 |

- 박리, 재료분리, 파손등은 손상의 규모 및 수량으로 볼 때 외부 충격에 의하여 발생한 것으로 판단되며, 손상 규모 확대 방지 및 구조물의 내구성 확보를 위해 단면보수가 필요해 보인다.

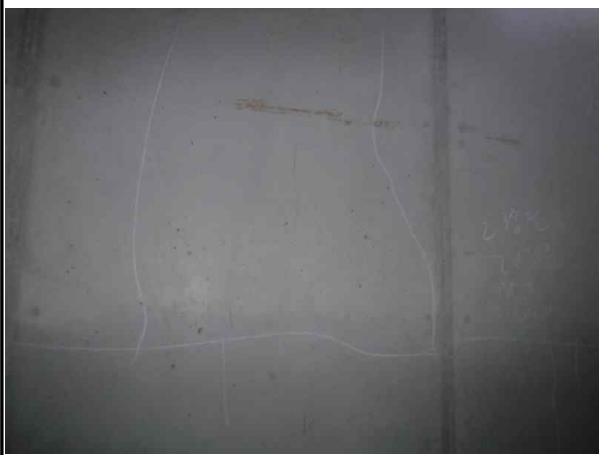
| 내용 | 좌측벽체 Sta.2062m | 내용 | 바닥부 Sta.2077m |

| | 망상균열 | | 파손 |

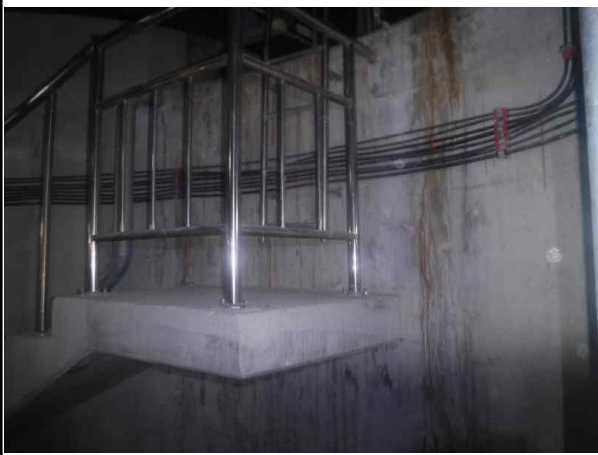
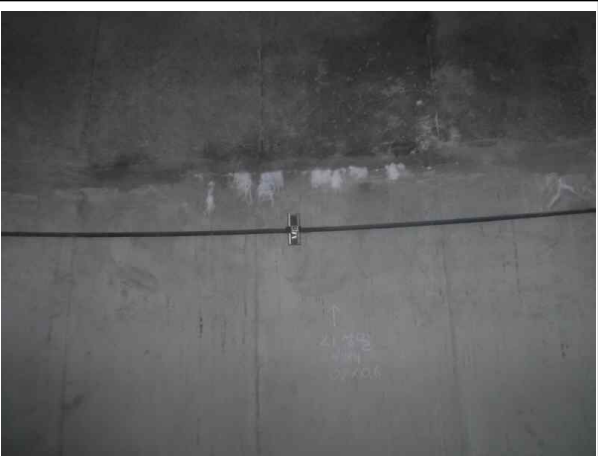
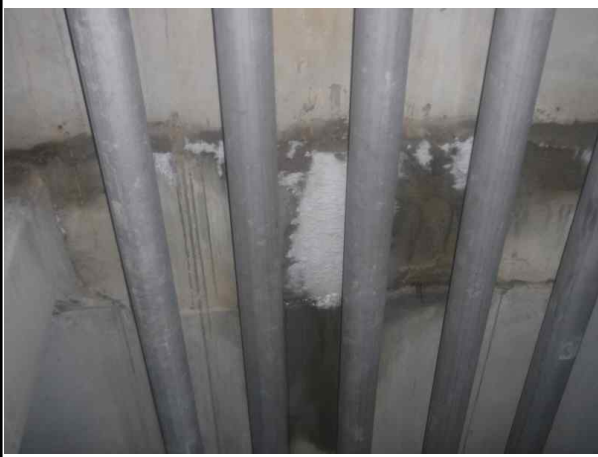
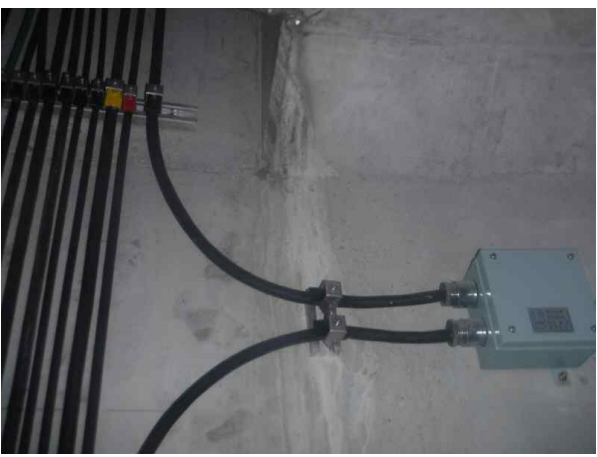
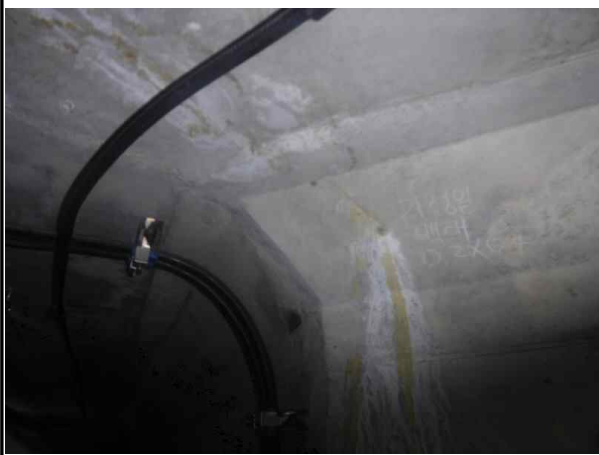
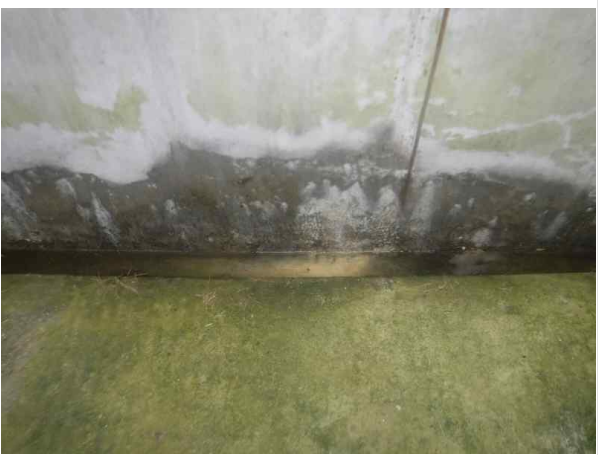
| | 백태 | | 망상균열 |
| | 균열(0.3mm미만) | | 백태 |
| | 백태 | | 백태 |

| | 백태 | | 백태 |

- 백태는 손상 부위로 지하수가 침투되어 수밀성이 부족한 균열부 및 시공이음부 보수부를 통해 발생하는 것으로 판단된다. 백태는 장기적으로 내구성 저하의 원인이 될 수 있으므로 누수의 경로가 되고 있는 균열부 및 시공이음부는 수밀성 확보를 위해 주입보수(습식) & 표면보수가 필요해 보인다.

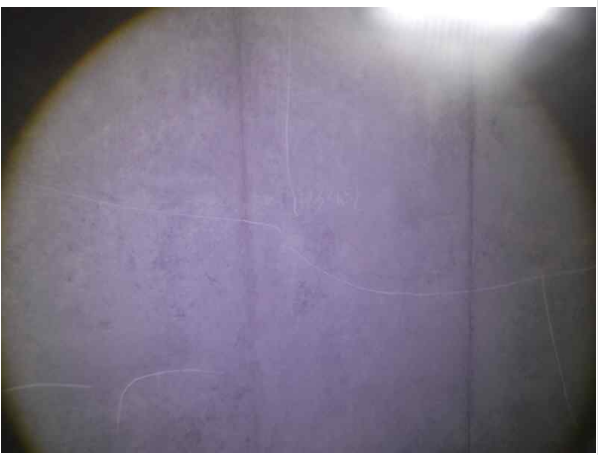
| 내용 | 수직구#1 - B1층 | 내용 | 수직구#1 - B2층 |

- 균열(0.3mm미만&이상), 망상균열은 건조수축 및 온도 변화 등에 의해 발생한 것으로 외부수 유입으로 인한 2차 손상 발생 예방 및 내구성 확보를 위해 표면보수 및 주입보수가 필요해 보인다.

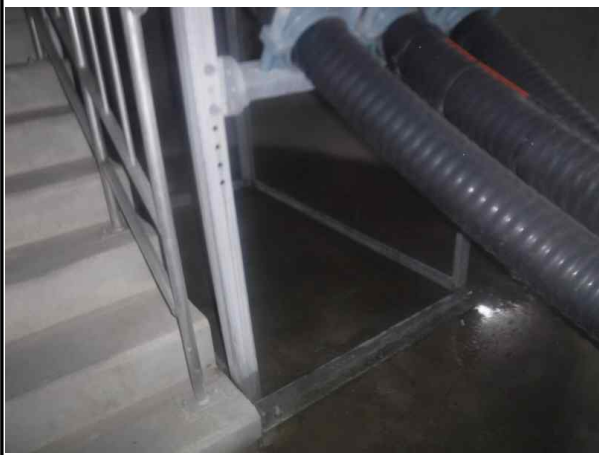
| 내용 | 수직구#3 - B5층 | 내용 | 환기구#1 외부 벽체 |

| | 체수 | | 균열(0.3mm이상) |

- 채수는 균열부 및 시공이음부, 환기구 등 외부로부터 유입된 침투수로 인해 발생되었으며, 주의관찰을 실시 후 발생한 구간의 채수가 진전이 될 경우 유도배수가 필요해 보인다.

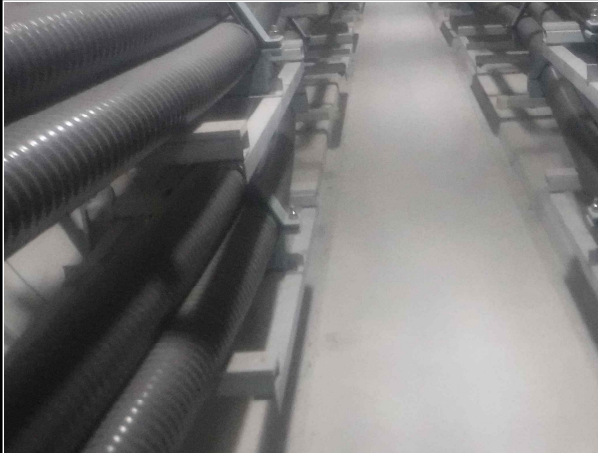
수용시설의 부속시설인 이음부, 지지대, 받침대는 파손 및 변형이 발생 되지 않은 상태이며, 볼트결속 및 용접상태도 특별한 손상이 발생 되지 않은 양호한 상태인 것으로 조사되었다.

| 내용 | 지지대 상태양호 | 내용 | 조명설비 미점등(3개소) |

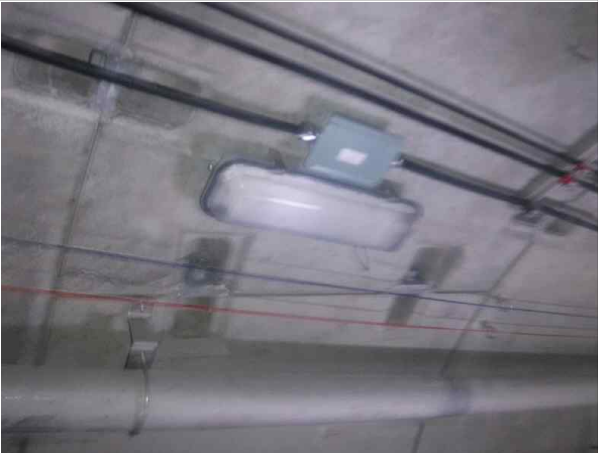
조명설비 3개소(Sta.590m, 1093m, 1442m) 미점등이 발생하였으며 그 외 부대설비(소방설비,집수시설,배전반)등은 사용성에 문제가 없는 양호한 상태로 조사되었다.

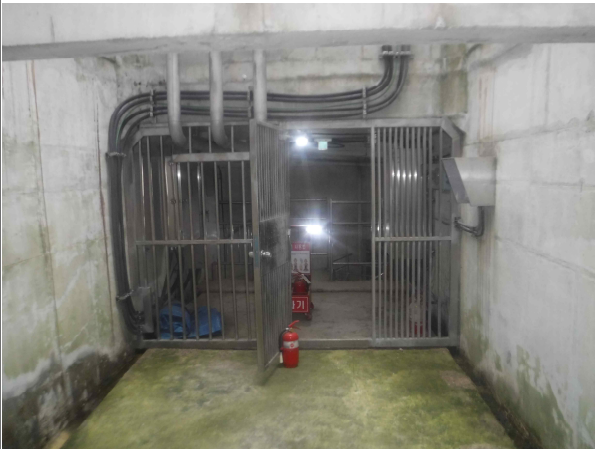
| 구분 | 추락방지시설 | | 도로포장 | | 도로부<br>신축이음부 | | 환기구 등의<br>덮개 | | 비고 |
|---|---|---|---|---|---|---|---|---|---|
| | 1) 추락방지시설은 난간의 손상 및 결함이 없는 양호한 상태로 조사되었다. | | | | | | | | |

| 내용 | 추락방지시설 | 내용 | 도로포장 (포장 망상균열) |

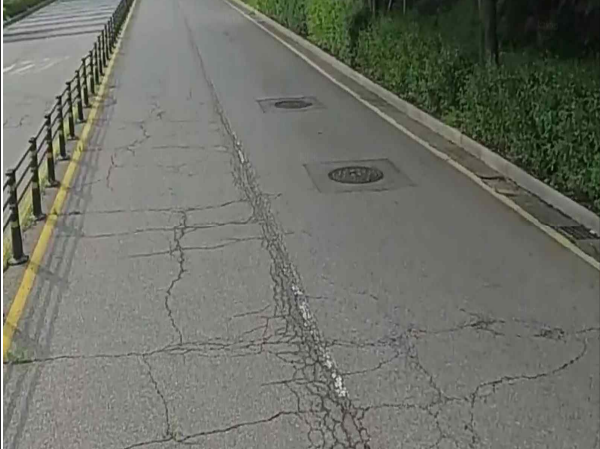
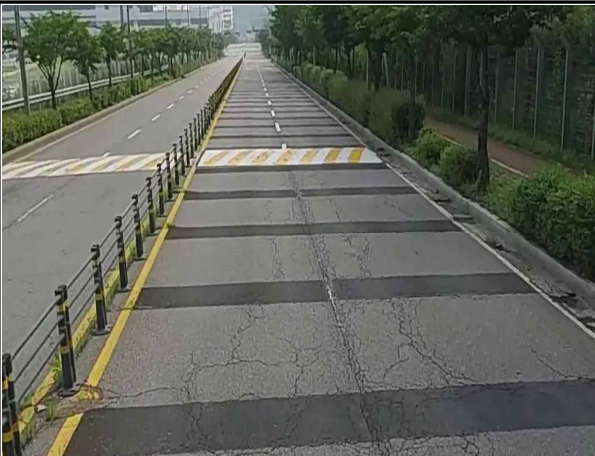
| 구분 | 추락방지시설 | | 도로포장 | | 도로부<br>신축이음부 | | 환기구 등의<br>덮개 | | 비고 |
|---|---|---|---|---|---|---|---|---|---|
| | 2) 도로포장은 연결구간 위로 넓은 구간에 걸쳐 포장 망상균열이 조사되어 “C” 등급으로 평가되었다. | | | | | | | | |

| 내용 | 도로포장 (포장 망상균열) | 내용 | 환기구등의 덮개 |

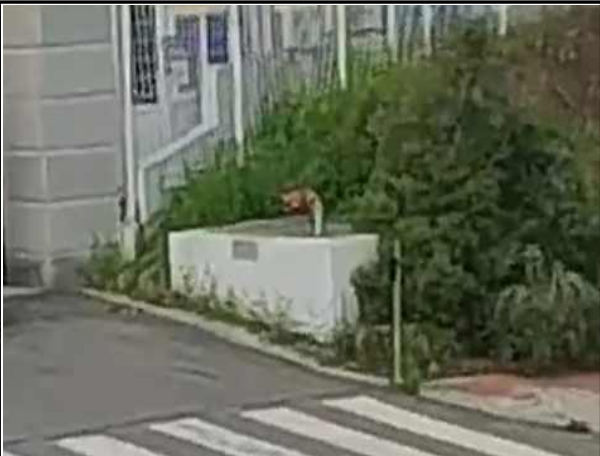
| 구분 | 추락방지시설 | | 도로포장 | | 도로부<br>신축이음부 | | 환기구 등의<br>덮개 | | 비고 |
|---|---|---|---|---|---|---|---|---|---|
| | 3) 환기구등의 덮개 상태는 결함이 없는 양호한 상태로 조사되었다. | | | | | | | | |

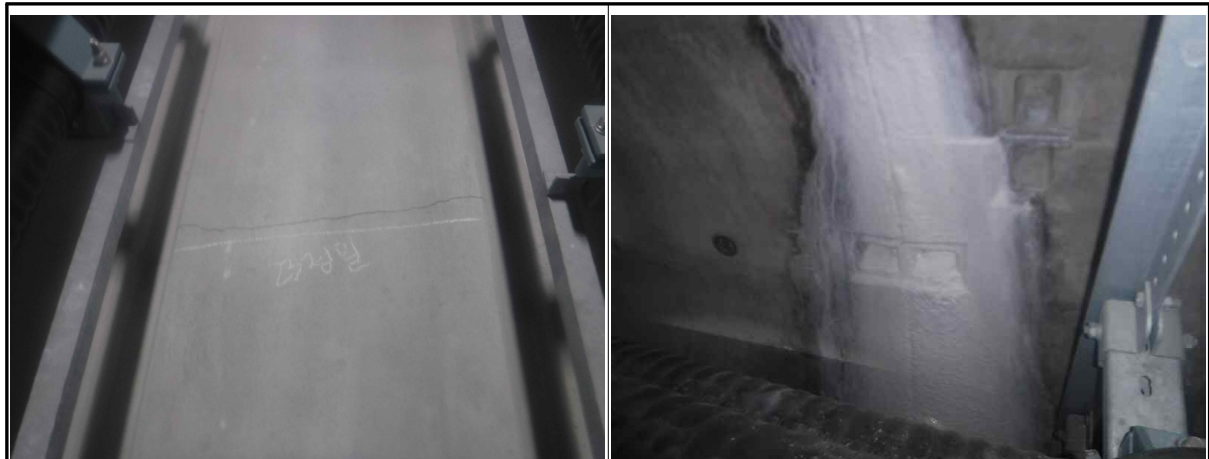
| 내용 | 바닥부 Sta.776m | 내용 | 좌측벽체 Sta.1052m |
| | 균열(0.3mm이상) | | 백태 |

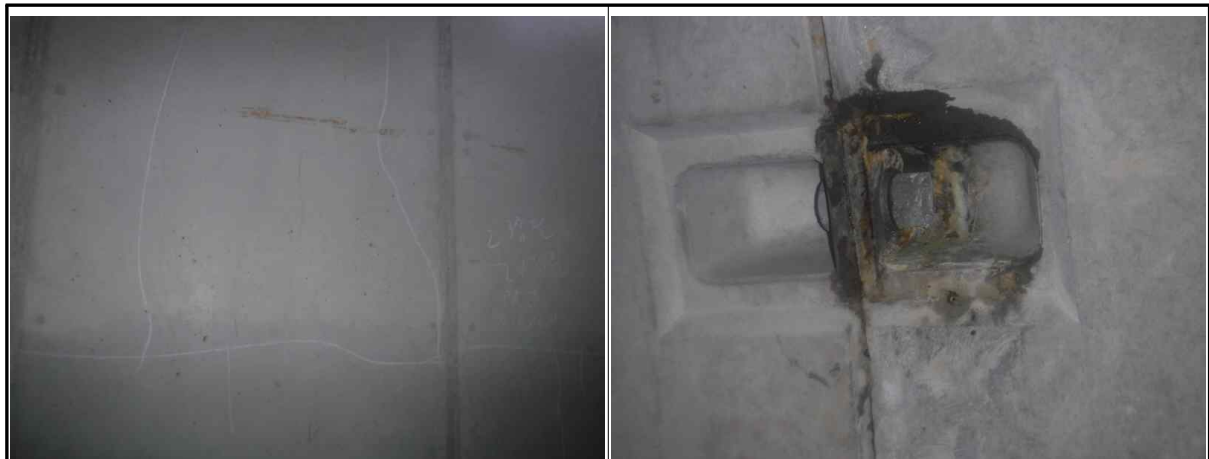
| 내용 | 좌측벽체 Sta.2062m | 내용 | 좌측벽체 Sta.1158m |
| | 망상균열 | | 누수, 백태 |
