# 제 1 장 구리인출 전력구

## 1.1 시설물 개요

구리인출 전력구는 1996년 06월 준공된 한국전력공사 경기북부분부에서 관할하는 송전전력구이며, 형식은 철근콘크리트(BOX) □ 2.1X2.65m 규격으로 연장 134m의 전력구가 변전소 지하에 매설되어 위치하고 있다. 유지관리 및 출입시는 변전소(S/S)의 지하 및 수직구를 통하여 진입하게 되어 있으며, 내부로는 송전, 지중등의 케이블이 지지대에 고정되어 인입 및 인출 되도록 시공되어 있다.

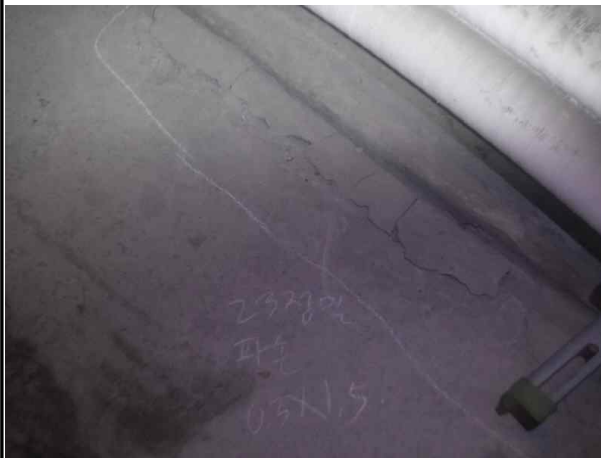
| 내용 | 통로 바닥부 Sta.2m | 내용 | 통로 좌측 벽체 Sta.9m |

| | 파손 | | 균열(0.3mm이상) |

| 구분 | 부재 | 손상 | 보수공법 | 단위 | 금회물량 | 보수물량 | 단가 | 금액 | 보수 순위 |
|---|---|---|---|---|---|---|---|---|---|
| | | 파손 | 단면보수 | m <sup>2</sup> | 0.45 | 1.00 | 281 | 281 | 2 |

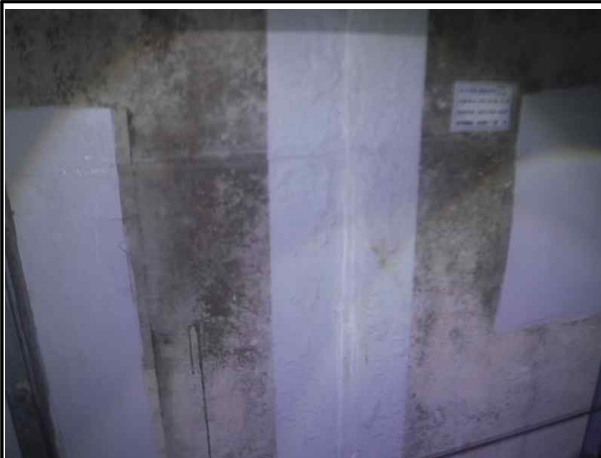
| 내용 | 좌측 벽체 Sta.10m | 내용 | 바닥부 Sta.10m |

| | 보수부백태 | | 백태 |

| 구분 | 부재 | 손상 | 보수공법 | 단위 | 금회물량 | 보수물량 | 단가 | 금액 | 보수 순위 |
|---|---|---|---|---|---|---|---|---|---|
| | | 보수부백태 | 표면보수 | m <sup>2</sup> | 0.01 | 1.00 | 105 | 105 | 3 |

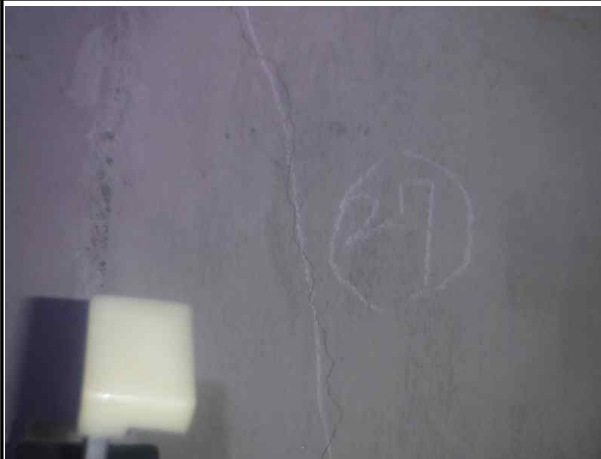
| 내용 | 상부슬래브 Sta.29m | 내용 | 우측 벽체 Sta.27m |

| | 균열(0.3mm이상) | | 파손 |

| 구분 | 부재 | 손상 | 보수공법 | 단위 | 금회물량 | 보수물량 | 단가 | 금액 | 보수 순위 |
|---|---|---|---|---|---|---|---|---|---|
| | 상부<br>슬래브 | 균열(0.3mm이상) | 주입보수 | m <sup>2</sup> | 32.70 | 9.81 | 150 | 1,472 | 1 |

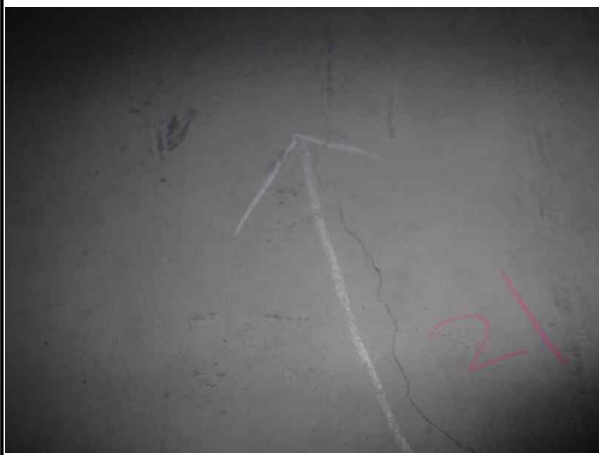
| 내용 | 좌측벽체~우측벽체 Sta.73m | 내용 | 좌측벽체 Sta.98m |

| | 균열(0.3mm이상) | | 균열(0.3mm이상) |

| 구분 | 부재 | 손상 | 보수공법 | 단위 | 금회물량 | 보수물량 | 단가 | 금액 | 보수 순위 |
|---|---|---|---|---|---|---|---|---|---|
| | | 균열(0.3mm이상) | 주입보수 | m <sup>2</sup> | 213.60 | 64.08 | 150 | 9,612 | 1 |

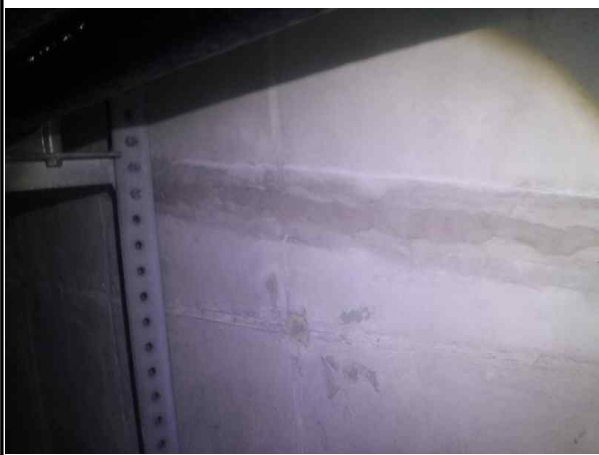
| 내용 | 우측벽체 Sta.105m | 내용 | 우측벽체 Sta.116m |

| | 보수부 재균열(0.3mm이상) | | 균열(0.3mm이상) |

| 구분 | 부재 | 손상 | 보수공법 | 단위 | 금회물량 | 보수물량 | 단가 | 금액 | 보수 순위 |
|---|---|---|---|---|---|---|---|---|---|
| | | 보수부재균열 | 표면보수 | m <sup>2</sup> | 20.50 | 6.15 | 105 | 646 | 3 |

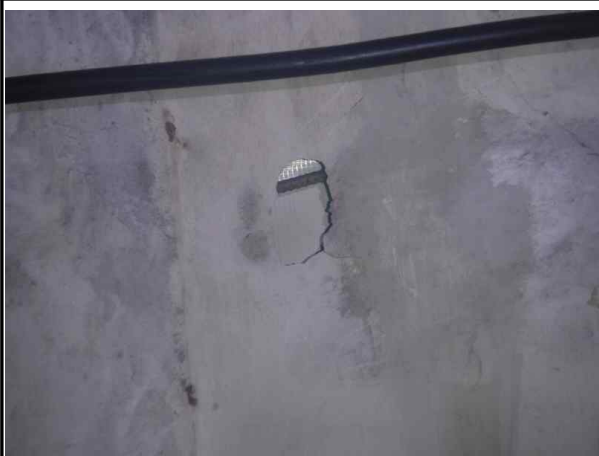
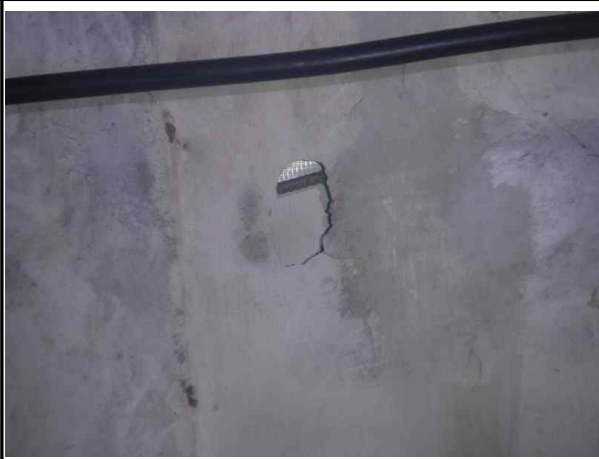
| 내용 | 상부슬래브 Sta.118m | 내용 | 좌측벽체~우측벽체 Sta.122m |

| | 철근노출 | | 균열(0.3mm이상) |

금회 조사 결과, 기 점검시 조사된 균열의 규모 진전은 없으나 전력구 및 수직구에 신규 손상(균열,파손,백태)등이 발생 된 것을 확인하였다. 기 점검시 상부슬래브 Sta.118m 에서 조사된 파손(0.1\*0.1) 손상이 금회 조사시에 철근노출로 진행이 되었음으로 단면복구(방청)을 필요로 하며, 그 외의 손상들도 유지관리를 위한 보수를 필요로 한 것으로 보인다.

| 구분 | 부재 | 손상 | 보수공법 | 단위 | 금회물량 | 보수물량 | 단가 | 금액 | 보수 순위 |
|---|---|---|---|---|---|---|---|---|---|
| | | 철근노출 | 단면보수<br>(방청) | m <sup>2</sup> | 0.01 | 1.00 | 438 | 221 | 1 |

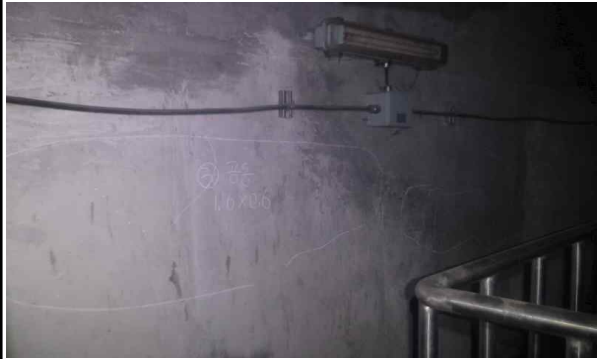
| 내용 | 수직구 지하1층 벽체부 | 내용 | 수직구 지하1층 벽체부 |

수직구는 지하2층으로 2개 층으로 이루어져 있으며 지하1층의 경우 벽체부에 망상 균열과 송전배전선에서부터 유출된 유출수로 인한 백태가 조사되었으며, 지하 2층의 경우는 양호한 상태이다.

| | 망상균열 | | 백태 |

| 구분 | 부재 | 손상 | 보수공법 | 단위 | 금회물량 | 보수물량 | 단가 | 금액 | 보수 순위 |
|---|---|---|---|---|---|---|---|---|---|
| 수직구 | 벽체 | 망상균열 | 표면보수 | m <sup>2</sup> | 6.00 | 7.2 | 105 | 756 | 3 |

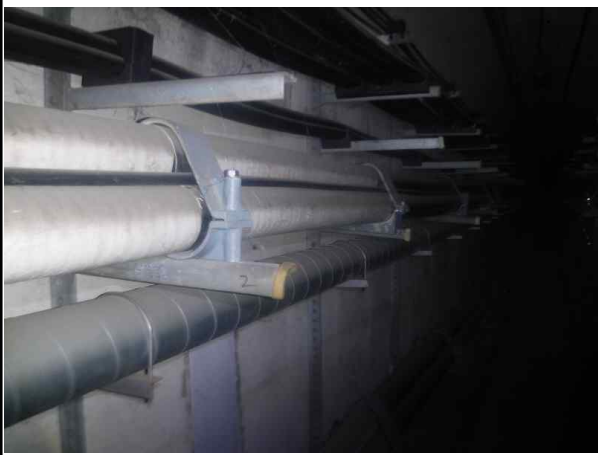
수용시설의 부속시설인 이음부, 지지대, 받침대는 파손 및 변형이 발생 되지 않은 상태이며, 볼트결속 및 용접상태도 특별한 손상이 발생 되지 않은 양호한 상태인 것으로 조사되었다.

| 내용 | 지지대 상태양호 | 내용 | 조명설비 불량 |

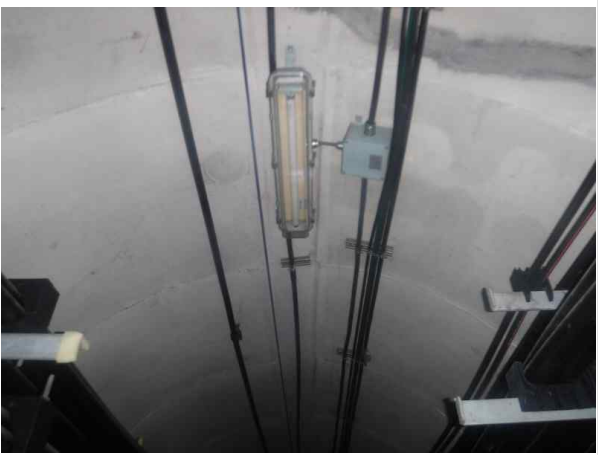
조명설비의 경우 전구간 122.3m에서 총 30개소의 전등 전체가 미점등 상태로 조사되었다. 전체가 미점등인 경우 중간 전기설비 등에서 문제가 있을 수 있으므로 조치가 필요해 보이며 그 외 부대설비(소방설비,펌프제어반,산소공급기)등은 사용성에 문제가 없는 양호한 상태인 것으로 조사되었다.

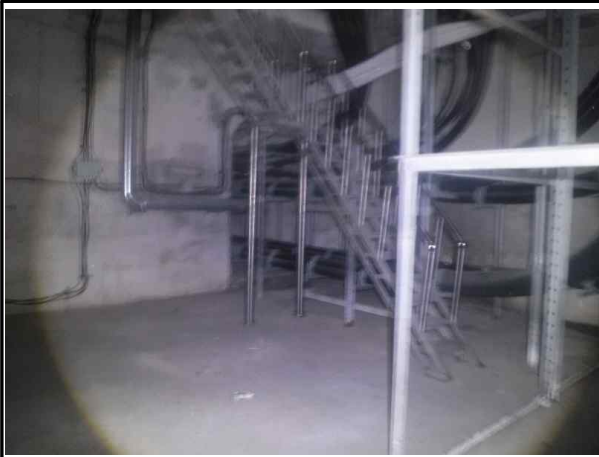
| 내용 | 추락방지시설 | 내용 | 도로포장 |

| 구분 | 추락방지시설 | | 도로포장 | | 도로부<br>신축이음부 | | 환기구 등의<br>덮개 | | 비고 |
|---|---|---|---|---|---|---|---|---|---|
| | 1) 추락방지시설은 난간의 손상 및 결함이 없는 양호한 상태로 조사되었다.<br>2) 도로포장은 결함이 없는 양호한 상태로 조사되었다. | | | | | | | | |

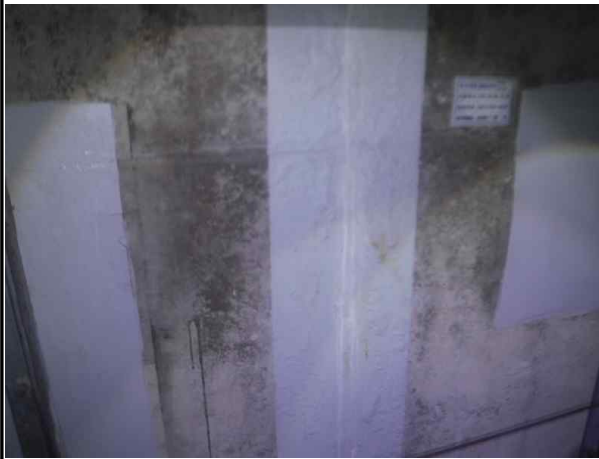
| 내용 | 좌측 벽체 Sta.10m | 내용 | 바닥부 Sta.10m |

| | 보수부백태 | | 백태 |
