## 제 4 장 능곡S/S인출

### 4.1 시설물 개요

능곡S/S인출 전력구는 1996년 06월 준공된 송전전력구이며, 형식은 철근콘크리트 (BOX) □2.5X3.0m 규격으로 연장 52m(통로포함)의 전력구가 변전소 지하에 매설되어 위치하고 있다. 유지관리 및 출입시는 변전소(S/S)의 지하 및 수직구를 통하여 진입하게 되어 있으며, 내부로는 송전, 지중등의 케이블이 지지대에 고정되어 인입 및 인출 되도록 시공되어 있다.

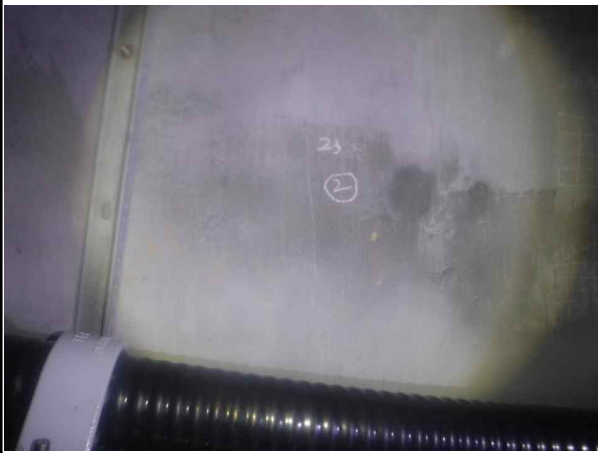
| 내용 | 통로#1 좌벽체 Sta.5m | 내용 | 통로#2 우측 벽체 Sta.10m |

| | 균열(0.3mm미만) | | 균열부백태 |

| 구분 | 부재 | 손상 | 보수공법 | 단위 | 금회물량 | 보수물량 | 단가 | 금액 | 보수 순위 |
|---|---|---|---|---|---|---|---|---|---|
| 박스 | 벽체 | 균열(0.3mm미만) | 표면보수 | ㎡ | 9.00 | 2.70 | 105 | 284 | 3 |

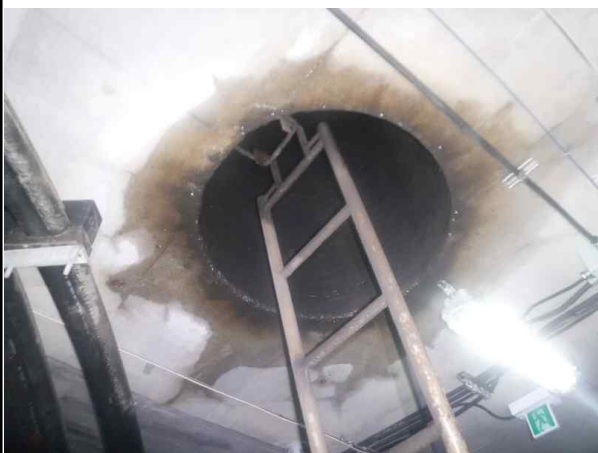
| 내용 | 상부슬래브 Sta.13m | 내용 | 시점벽체 |

| | 누수 | | 관로구 누수 |

금회 조사 결과, 기 점검시 조사된 손상들 이외에 신규 손상으로 균열, 누수, 관로구 누수가 조사되었으며, 이 중 누수의 경우 맨홀 접촉부에 누수가 심하게 진행되는 것으로 조사되었다. 이는 전력구 시공시에 전력구 부분과 맨홀 접촉부를 따로 시공하여 연결하기 때문에 접합부가 잘 접합되지 않아 발생한 문제로 보이며 그에 따른 주입보수(습식)이 필요한 것으로 보인다. 관로구 누수의 경우 심해질 경우 관로구 주변백태, 관로구 하부 쇄굴등의 손상이 우려됨으로 주의관찰이 필요해 보인다.

| 구분 | 부재 | 손상 | 보수공법 | 단위 | 금회물량 | 보수물량 | 단가 | 금액 | 보수 순위 |
|---|---|---|---|---|---|---|---|---|---|
| | 상부<br>슬래브 | 누수 | 누수보수<br>(주입식) | ㎡ | 2.10 | 2.52 | 380 | 958 | 1 |

본 시설물에 대한 외관조사 및 내구성조사 결과를 종합적으로 평가한 결과 “문제점이 없는 최상의 상태”인 『 A등급 』으로 평가되었으나 세부지침 상의 평균값에 의해 평가가 산정된 것임으로 현장조사에서 발견된 금회 조사의 주요 손상인 상부슬래브하면에 발생한 누수에 대해 보수를 실시하여 손상부를 통한 지하수 유입 억제가 요구된다.

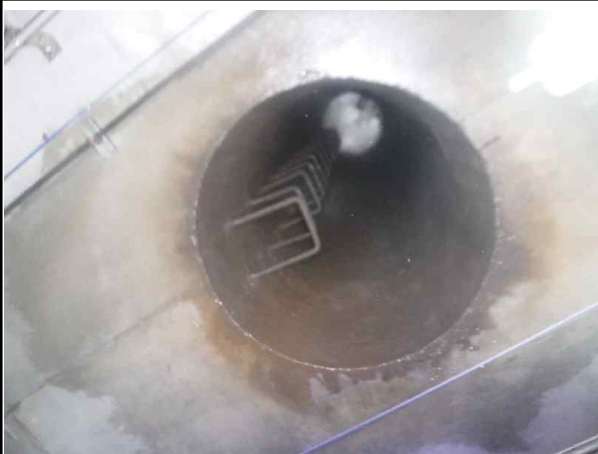
| 내용 | 상부슬래브 Sta.22m | 내용 | 중점벽체 |

| | 누수 | | 관로구 누수 & 백태 |

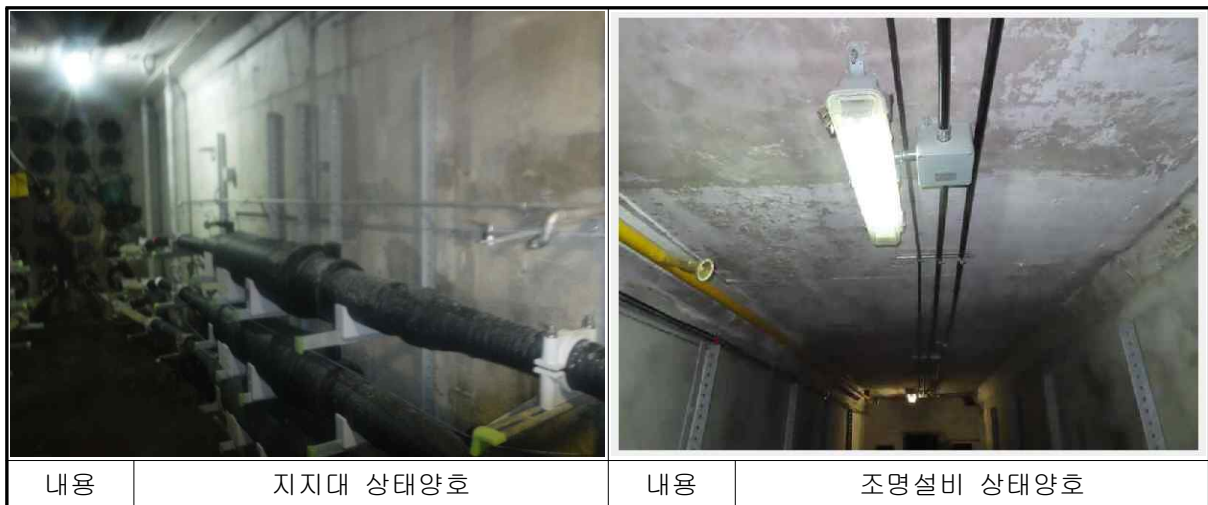
【사진 4.3】 부대설비 현황

부대설비(조명설비, 소방설비, 강화액 집합함)등은 사용성에 문제가 없는 양호한 상태인 것으로 조사되었다.

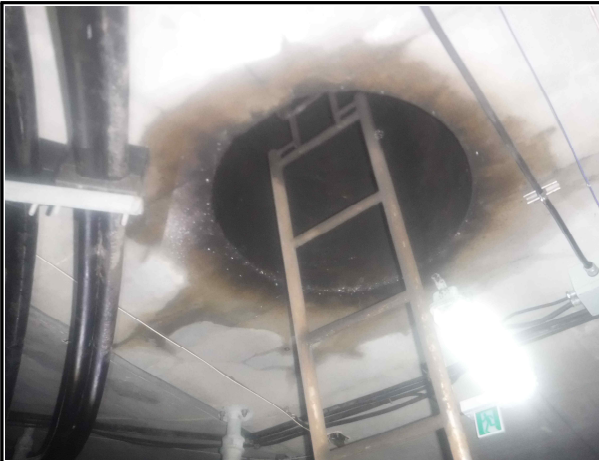
| 내용 | 추락방지시설 | 내용 | 환기구 등의 덮개 |

| 구분 | 추락방지시설 | | 도로포장 | | 도로부<br>신축이음부 | | 환기구 등의<br>덮개 | | 비고 |
|---|---|---|---|---|---|---|---|---|---|
| | 1) 추락방지시설은 난간의 손상 및 결함이 없는 양호한 상태로 조사되었다.<br>2) 환기구 등의 덮개는 결함이 없는 양호한 상태로 조사되었다. | | | | | | | | |

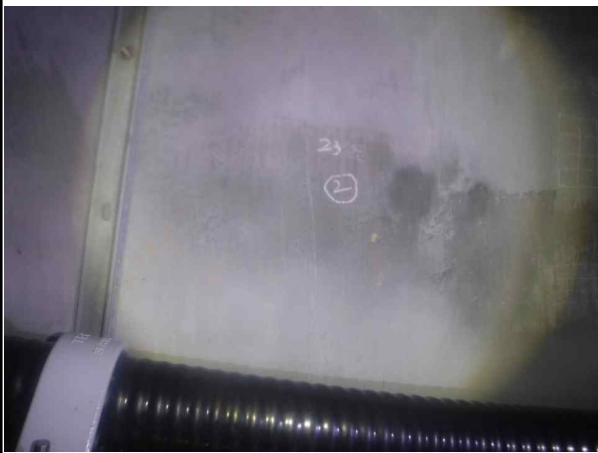
| 내용 | 통로#1 좌벽체 Sta.5m | 내용 | 통로#2 우측 벽체 Sta.10m |

| | 균열(0.3mm미만) | | 균열부백태 |

| 구분 | 주요 결함사항 | 중점 유지 관리 사항 |
|---|---|---|
| 박스 구간 | <ul style="list-style-type: none"> <li>· 균열(0.3mm미만)</li> <li>· 균열부백태, 백태</li> <li>· 누수</li> </ul> | <ul style="list-style-type: none"> <li>· 균열 보수 후 진행성 여부 점검</li> <li>· 백태 손상 확대 여부 점검</li> <li>· 철근노출 보수 후 진행성 여부 점검</li> </ul> |

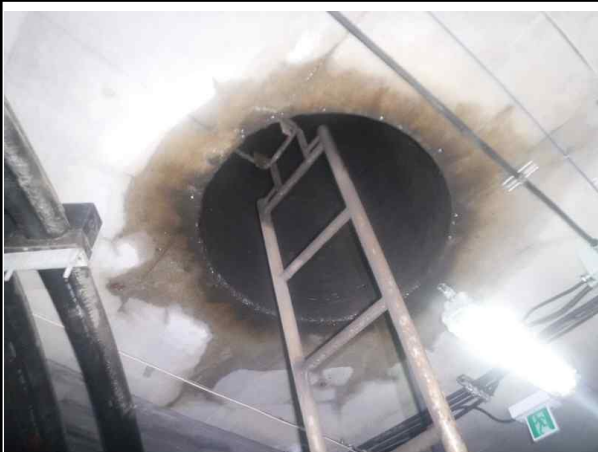
| 내용 | 상부슬래브 Sta.13m | 내용 | 시점벽체 |

| | 누수 | | 관로구 누수 |
