## 제 5 장 문산-선유

### 5.1 시설물 개요

문산-선유 전력구는 2008년 04월 준공된 송전전력구이며, 내경  $\varnothing 2.4\text{m}$ / 외경  $\varnothing 2.81\text{m}$  규격의 터널과 개착박스(통로) 및 수직구 4개소로 시공되었으며 총연장 386.2m (통로포함) 인 것으로 확인되었으며. 유지관리 및 출입시는 변전소(S/S)의 지하 및 수직구를 통하여 진입하게 되어 있으며, 내부로는 송전, 지중등의 케이블이 지지대에 고정되어 인입 및 인출 되도록 시공되어 있다.

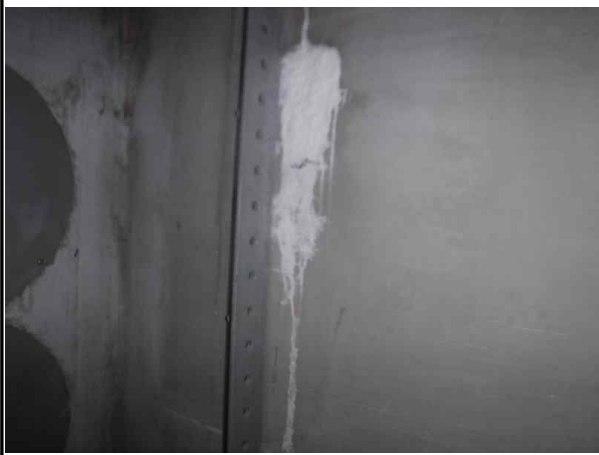
| 내용 | 통로#1 좌벽체 Sta.1m | 내용 | 통로#1 좌벽체 Sta.5m |

| | 백태 | | 백태 |

금회 조사 결과, 기 점검시 조사된 손상들의 일부는 보수가 된 상태이며 이외에 신규 손상으로 백태가 조사되었다. 조사된 손상중 백태, 균열부백태의 경우 미세손상부 수분침투에 의해 콘크리트 내부 석회화합물이 외부로 유출되어 발생한 손상들로 판단되며, 내구성 저하는 크지 않을 것으로 판단되나, 콘크리트 건전성 확보 차원의 보수조치가 요구된다.

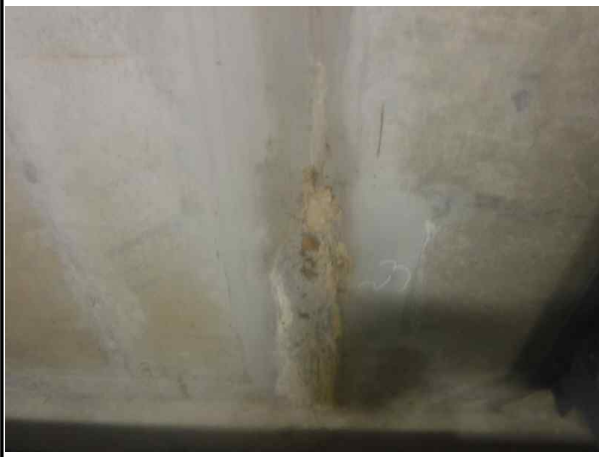
| 내용 | 통로#2 좌측벽체 Sta.15m | 내용 | 통로#2 우측벽체~천치 Sta.16m |

| | 백태 | | 균열부백태 |

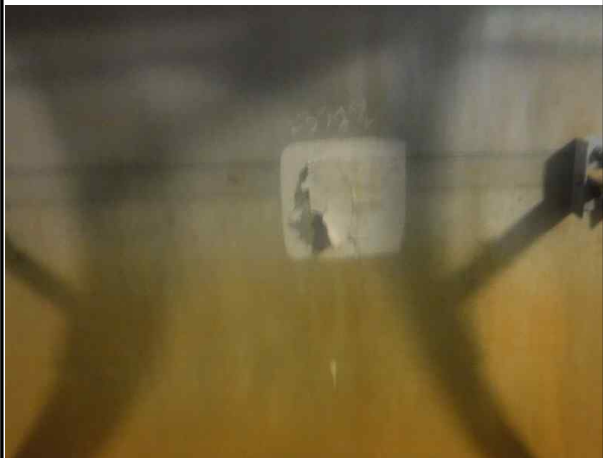
| 내용 | 1구간 우측벽체 Sta.5m | 내용 | 1구간 좌측벽체 Sta.12m |

| | 보수부탈락 | | 백태 |

보수부 들뜸, 탈락, 박락 등은 공용기간 증가에 따른 보수재 노후화 및 부착력 저하에 의해 발생한 손상으로 장기적인 내구성 확보를 위해 단면보수 조치가 요구된다.

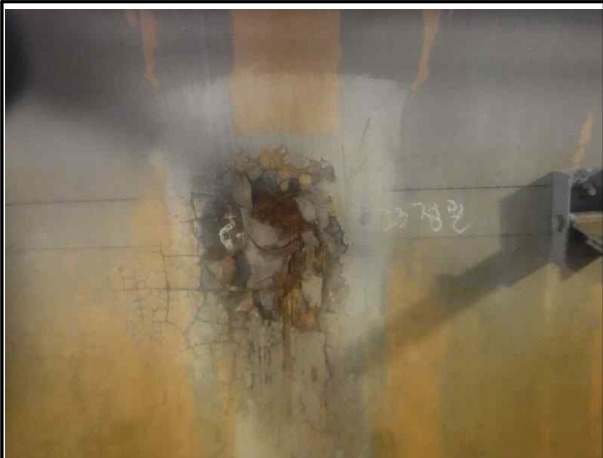
| 내용 | 1구간 우측벽체 Sta.24m | 내용 | 1구간 좌측벽체 Sta.35m |

| | 보수부탈락 | | 조인트 누수/백태 |

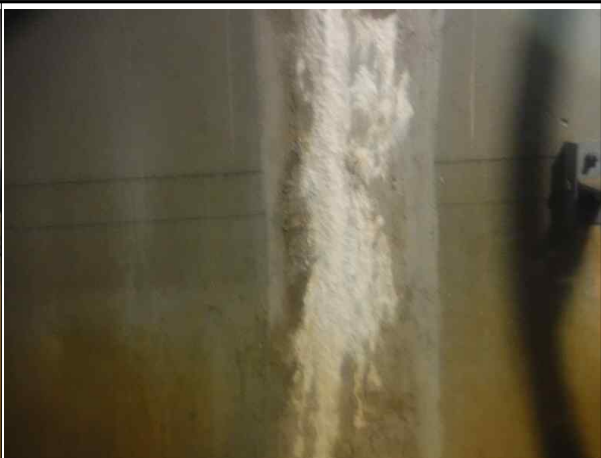
균열부백태, 망상균열부 백태, 누수/백태, 백태 등은 지속적인 수분접촉과 우기시 지하수 위 상승에 따라 내측 미세손상부 및 시공이음부, 외측 콘크리트 시공미흡부(다짐불량, 재료 분리 등) 및 방수층 열화, 파손부 등 수밀성 부족구간을 통해 유입된 배면수에 의해 발생한 손상으로, 누수량과 발생 범위는 전반적으로 경미한 상태이나, 시공이음부에서 타구간에 비하여 누수량 및 범위가 크게 발생한 것으로 조사되었다. 따라서, 콘크리트 건전성 확보를 위해 망상균열부백태, 균열부백태, 누수/백태, 누수부의 경우 주입보수(습식)를 실시하여 손상부를 통한 배면 수 유입 억제가 요구된다.

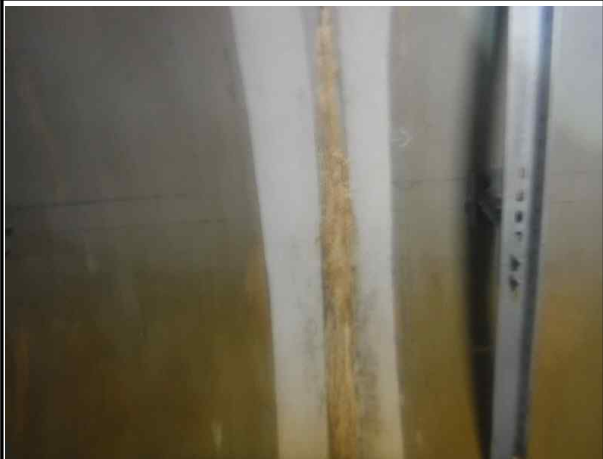
| 내용 | 1구간 좌측벽체 Sta.53m | 내용 | 1구간 우측벽체 Sta.93m |

| | 조인트 누수/백태 | | 백태 |

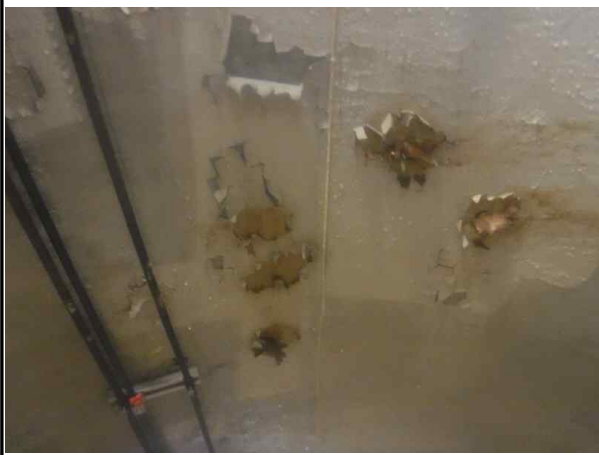
| 내용 | 1구간 천단부 Sta.99m | 내용 | 1구간 천단부 Sta.102m |

| | 보수부 들뜸 | | 철판부식 |

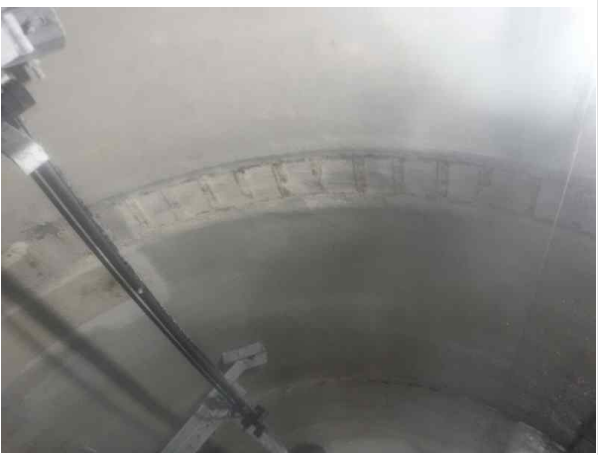
시공이음부에 시공된 철판부식은 시공이음부 미세누수 및 결로현상 등에 의해 경미하게 발생한 상태로, 주의관찰 후 손상범위 확대 시 재도장이 필요할 것으로 판단된다.

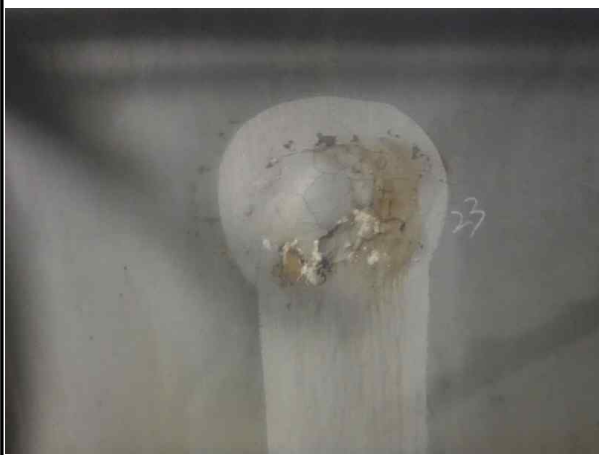
| 내용 | 1구간 우측벽체 Sta.111m | 내용 | 1구간 천단부 Sta.135m |

| | 백태 | | 누수 |

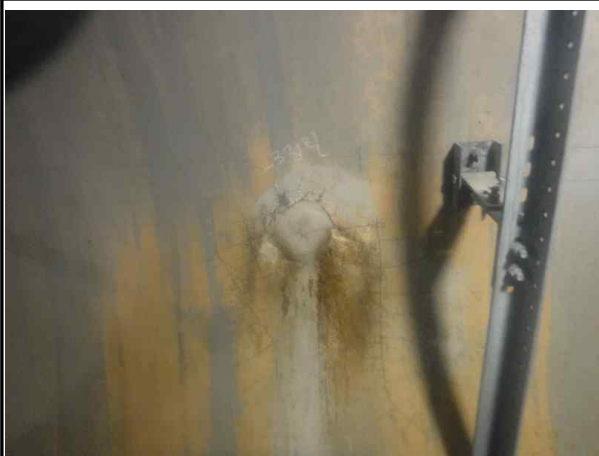
| 내용 | 1구간 좌측벽체 Sta.150m | 내용 | 1구간 좌측벽체 Sta.175m |

| | 누수 | | 보수부박리 |

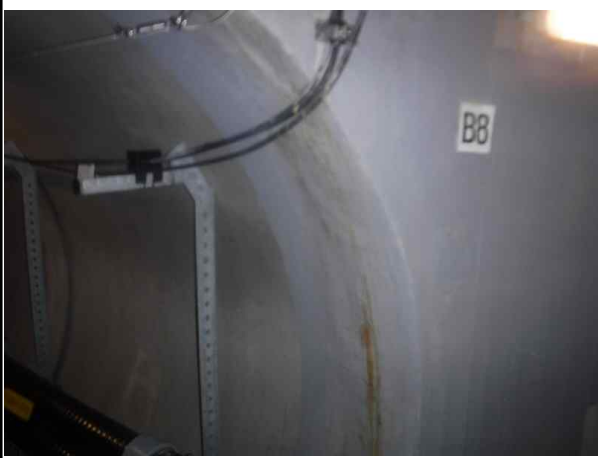
| 내용 | 2구간 좌측벽체 Sta.0m | 내용 | 2구간 천단부 Sta.5m |

| | 보수부 백태 | | 보수부 누수 |

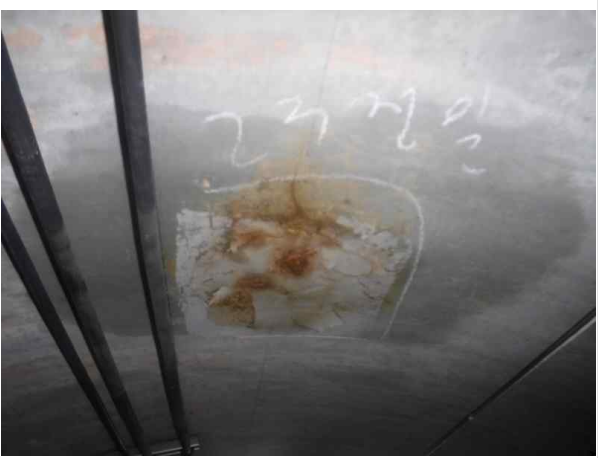
보수부 누수/들뜸, 누수/박락, 백태/들뜸 등은 손상부에 같이 발생한 누수에 의해 생긴 손상으로 장기적인 내구성 확보를 위해 누수부 보수와 단면보수 조치가 병행요구된다.

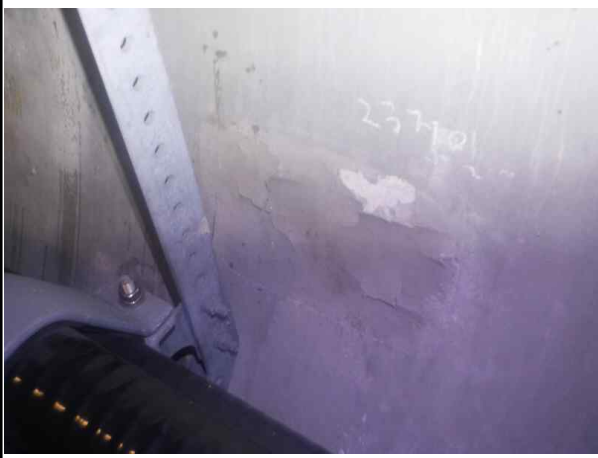
| 내용 | 2구간 우측벽체 Sta.30m | 내용 | 2구간 천단부 Sta.35~40m |

| | 보수부 박락 | | 망상균열부 백태 |

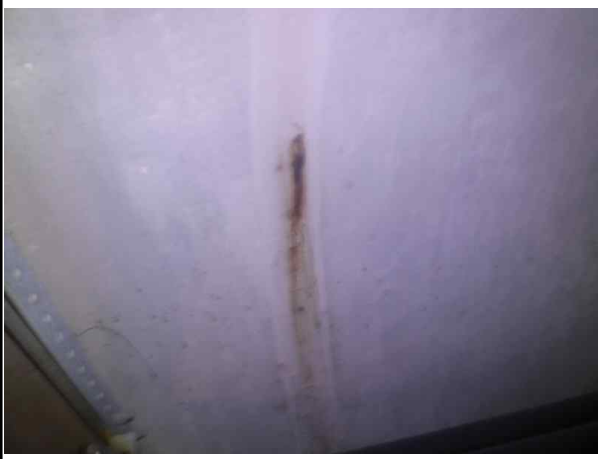
| 내용 | 2구간 좌측벽체 Sta.57m | 내용 | 2구간 우측벽체 Sta.60m |

| | 조인트 누수/백태 | | 누수/백태 |

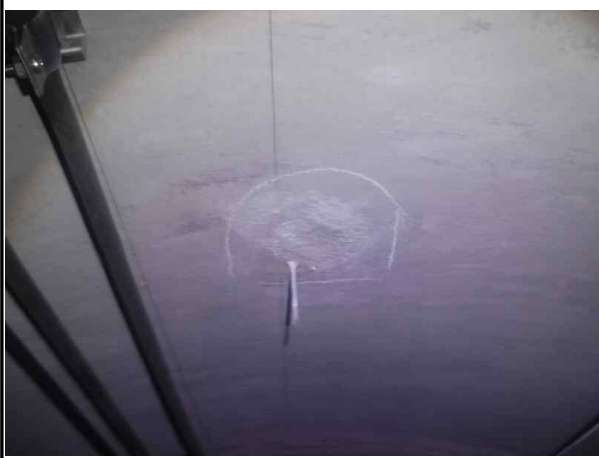
| 내용 | 2구간 천단부 Sta.63m | 내용 | 2구간 우측벽체 Sta.83m |

| | 누수/백태 | | 누수/백태 |

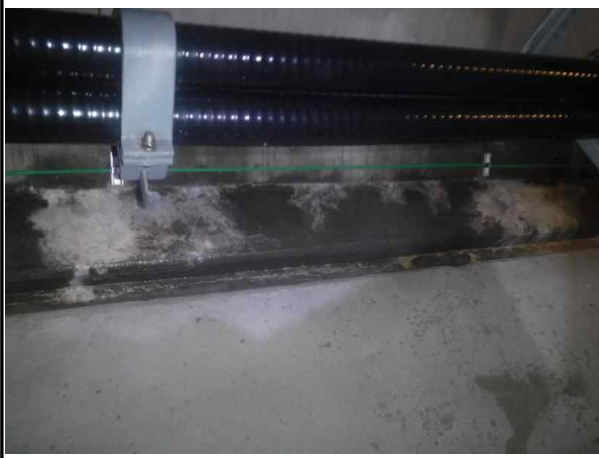
| 내용 | 2구간 바닥부 Sta.105m | 내용 | 2구간 천단부 Sta.138m |

| | 백태 | | 보수부 들뜸/백태, 누수 |

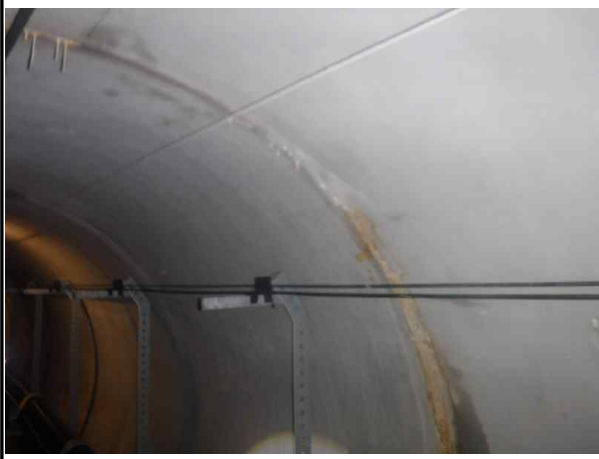
| 내용 | 2구간 우측벽체 Sta.154m | 내용 | 2구간 천단부 Sta.166m |

| | 조인트 누수/백태 | | 백태 |

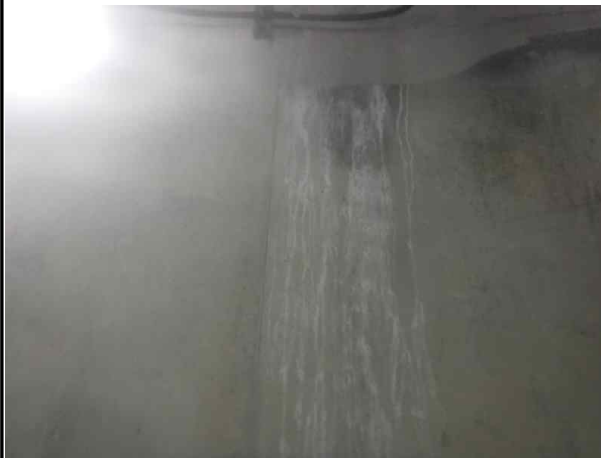
| 내용 | 수직구#1 계단실 B1 | 내용 | 수직구#1 계단실 B1 |

| | 백태 | | 균열(0.3mm이상) |

균열부백태, 백태, 누수/백태, 누수는 터널구간과 같은 원인에 기인하여 발생한 손상으로 판단되며, 내구성 확보를 위해 균열부 백태, 누수/백태, 누수는 주입보수(습식), 백태는 표면보수 조치가 필요할 것으로 판단된다.

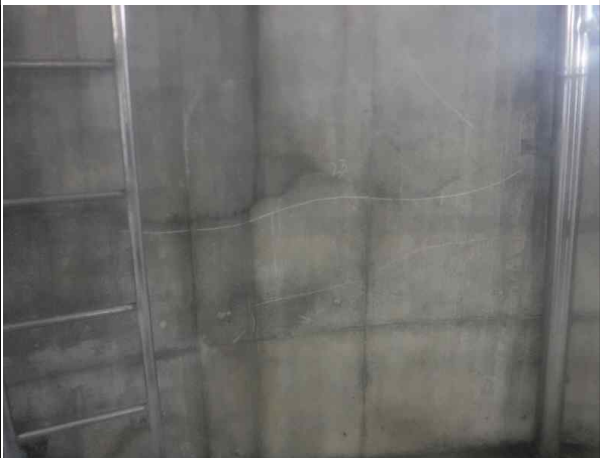
균열은 수직구 및 계단실(B1층)에서 대부분 발생되었으며, 건조수축 및 외기접촉, 온도변화 등에 의한 구속응력에 의해 발생한 비구조적인 균열로 판단되며, 내구성 확보를 위해 균열폭에 따른 보수조치가 요구된다.

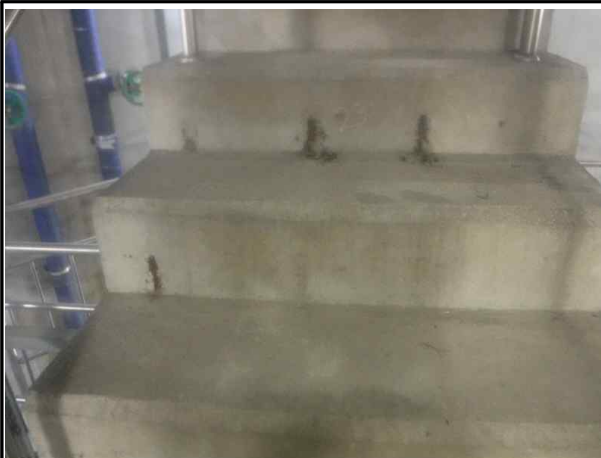
| 내용 | 수직구#1 계단실 B5 | 내용 | 수직구#1 계단실 B7 |

| | 철근노출 | | 백태 |

피복부족 및 마감미흡에 의한 국부적인 철근노출이 수직구 계단실 전구간에서 다수 발생한 것으로 조사되었으며, 손상범위 확대 방지 및 내구성 확보를 위해 단면보수(방청) 조치가 요구된다.

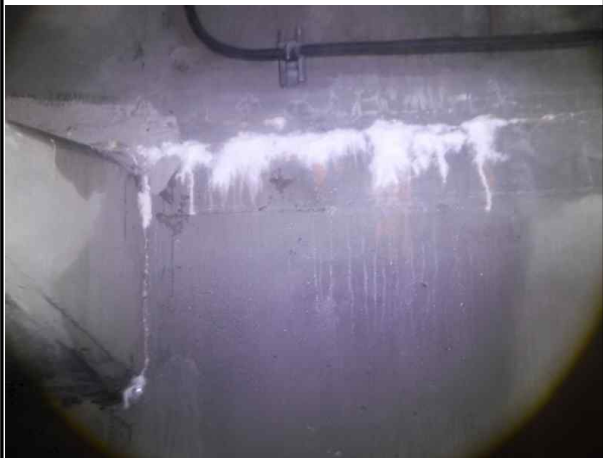
| 내용 | 수직구#2 계단실 B8 | 내용 | 수직구#2 계단실 B8 |

| | 백태 | | 백태 |

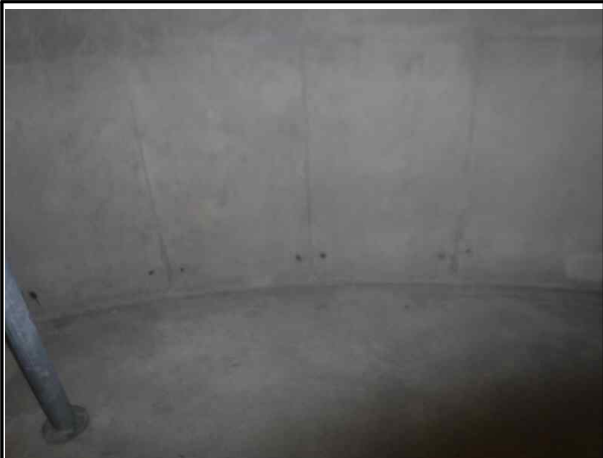
| 내용 | 수직구#3 계단실 B2 | 내용 | 수직구#3 계단실 B6 |

| | 철근노출 | | 철근노출 |

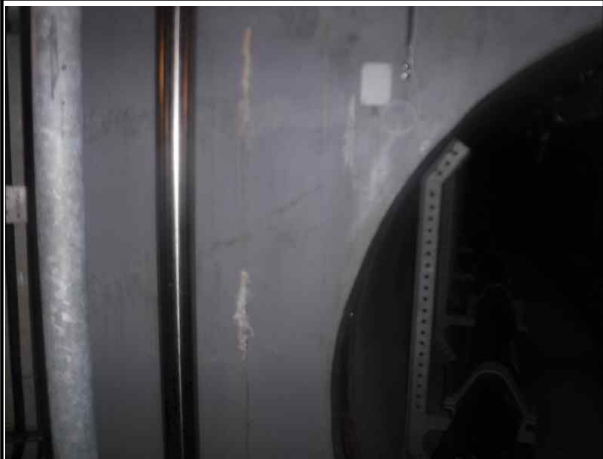
| 내용 | 수직구#3 계단실 B8 | 내용 | 수직구#3 계단실 B8 |

| | 백태 | | 백태 |

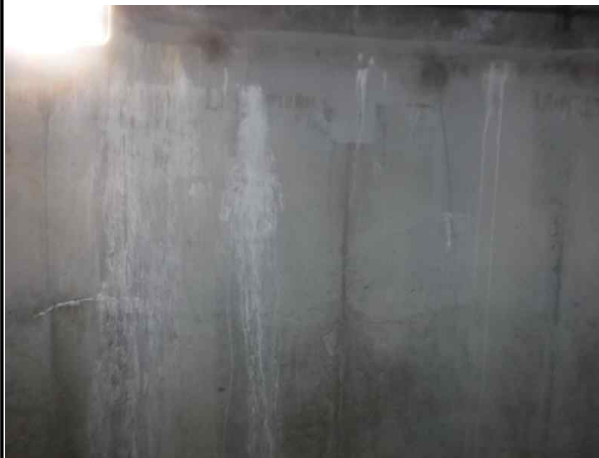
| 내용 | 수직구#4 계단실 B1 | 내용 | 수직구#4 계단실 B1 |

| | 백태 | | 철근노출 |

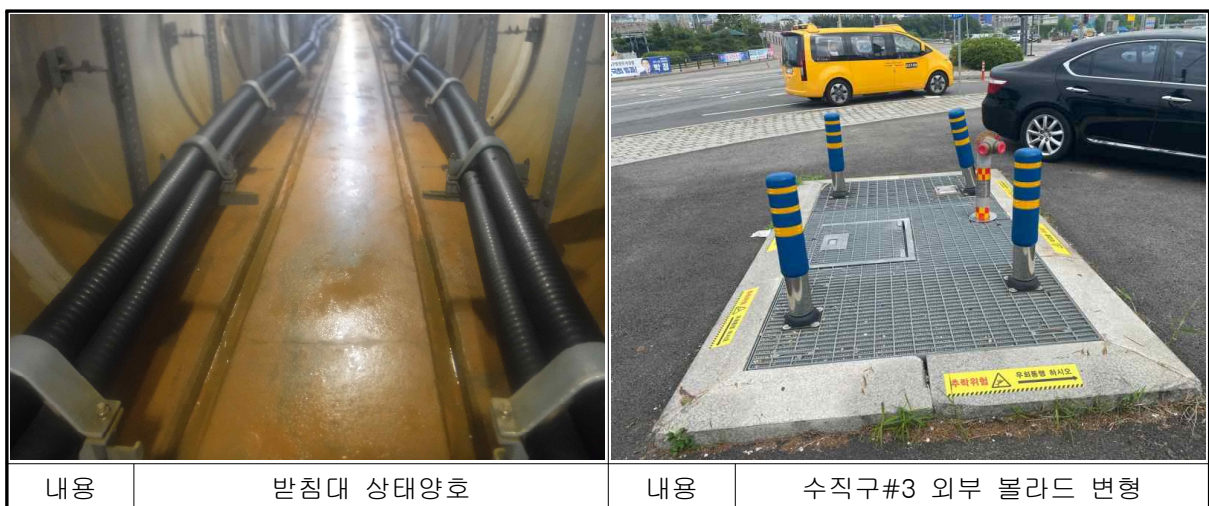
【사진 5.5】 부속시설 현황

수용시설의 부속시설인 이음부, 지지대, 받침대는 파손 및 변형이 발생 되지 않은 상태이며, 수직구 주변상태 조사결과 전반적으로 양호한 상태로 확인되었으나, 3번 수직구의 외부 볼라드 1개소가 차량 충돌에 의해 변형(기울어짐)이 발생한 것으로 조사되었다.

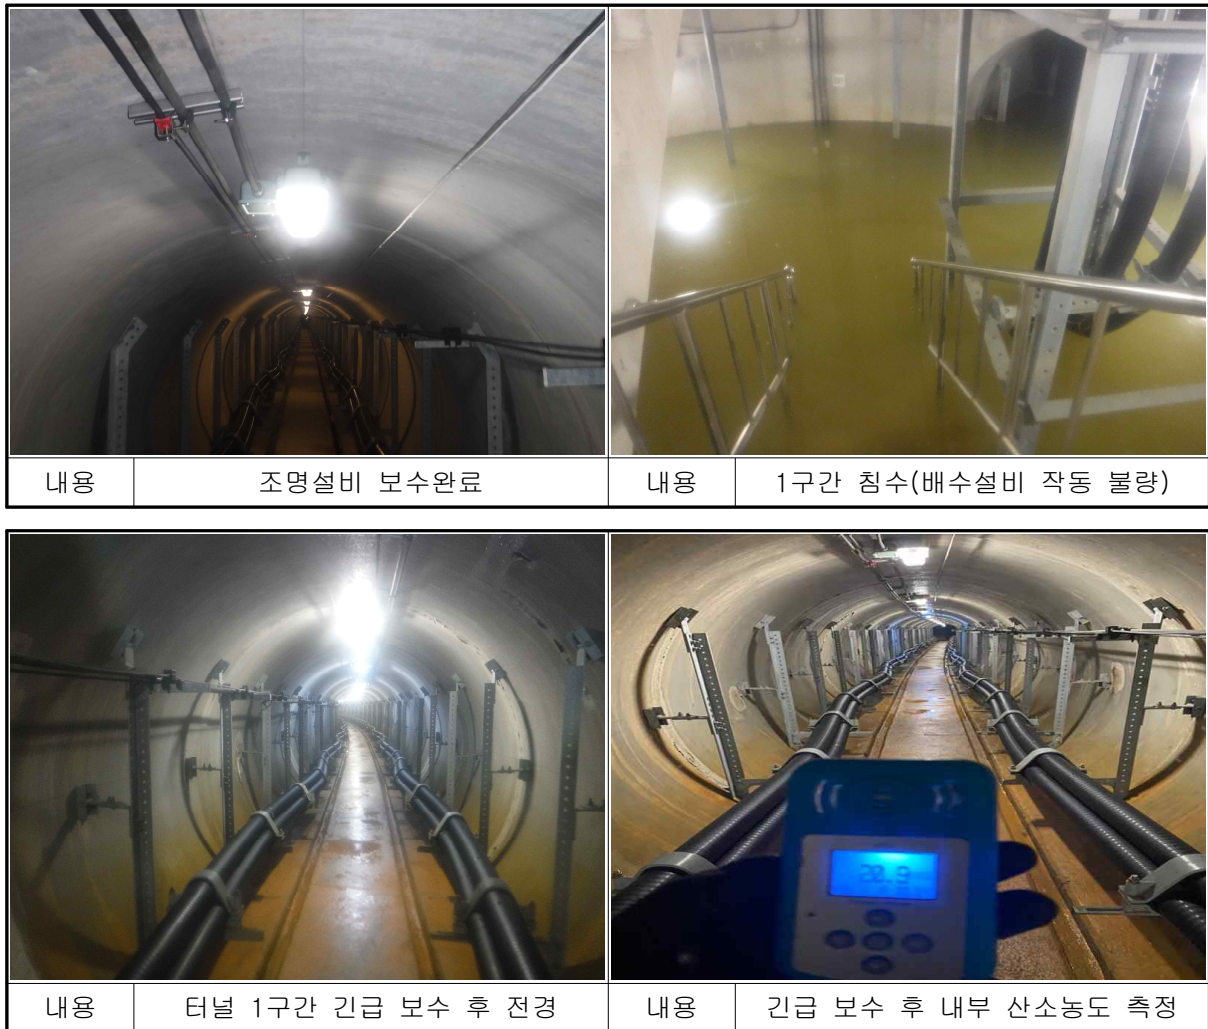
【사진 5.6】 부대설비 현황

조명설비의 경우 기 점검시 조사된 미점등 2개소는 보수가 완료된 상태로 전체적으로 양호한 상태이다.

배수설비의 경우 수직구#1~수직구#2에 해당하는 터널 1구간에서 배수설비의 고장으로 인하여 1구간 전체가 침수되었으며 이후 긴급 보수를 통해 현재는 정상화 되었으며 내부 산소농도 역시 안정적인 것으로 확인되었다. 이후에도 배수시설의 고장이 우려 되는 바 주기적인 주의관찰이 요망된다.

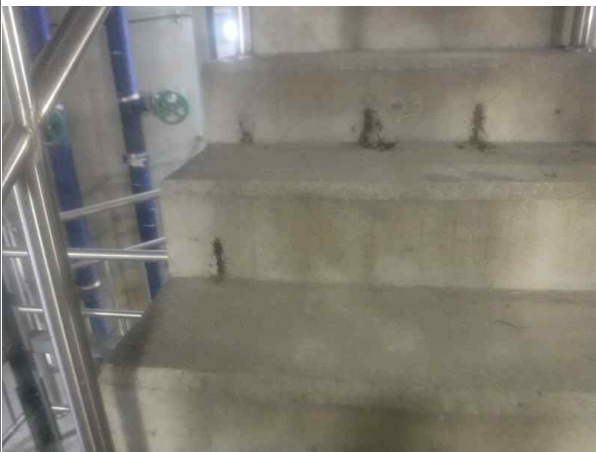
| 내용 | 추락방지시설 (철근노출) | 내용 | 도로포장 |

| 구분 | 추락방지시설 | | 도로포장 | | 도로부<br>신축이음부 | | 환기구 등의<br>덮개 | | 비고 |
|---|---|---|---|---|---|---|---|---|---|
| | 1) 추락방지시설은 계단부 난간의 하부 철근노출 등으로 인하여 “B” 등급으로 조사되었다.<br>2) 도로포장은 결함이 없는 양호한 상태로 조사되었다.<br>3) 환기구등의 덮개 상태는 볼라드 1개소의 기울어짐 이 발생하여 “B” 등급으로 조사되었다. | | | | | | | | |

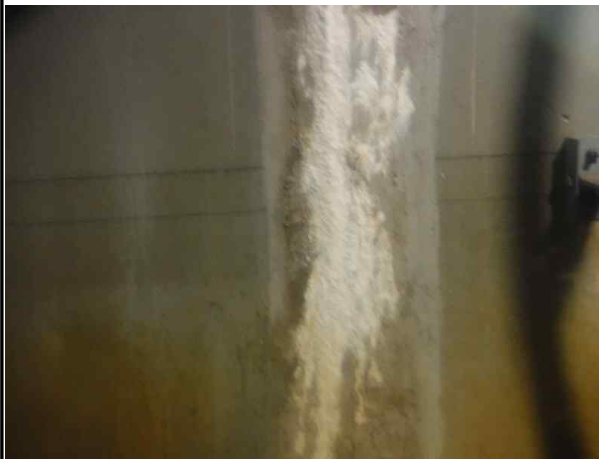
| 내용 | 1구간 좌측벽체 Sta.35m | 내용 | 2구간 천단부 Sta.138m |

| | 조인트 누수/백태 | | 보수부 들뜸/백태, 누수 |

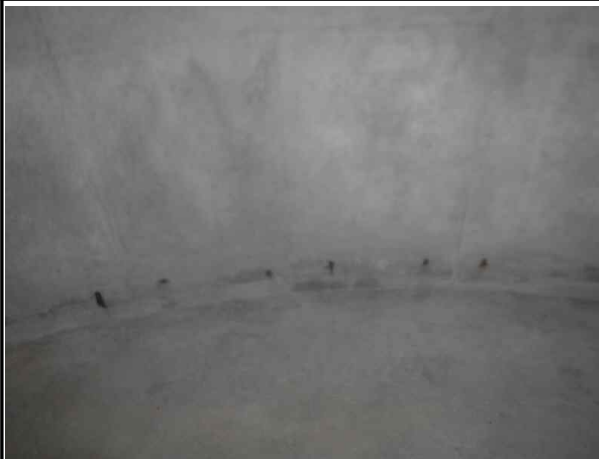
| 내용 | 수직구#4 계단실 B4 | 내용 | 수직구#4 계단실 B7 |

| | 철근노출 | | 철근노출 |
