## 제 7 장 신파주-송포인출

### 7.1 시설물 개요

신파주-송포인출 전력구는 2010년 05월 준공된 송전전력구이며, 형식은 철근콘크리트(BOX) □1.5X2.2m 규격으로 연장 100.5m의 전력구가 변전소 지하에 매설되어 위치하고 있다. 유지관리 및 출입시는 변전소(S/S)의 지하 및 수직구를 통하여 진입하게 되어 있으며, 내부로는 송전, 지중 등의 케이블이 지지대에 고정되어 인입 및 인출 되도록 시공되어 있다.

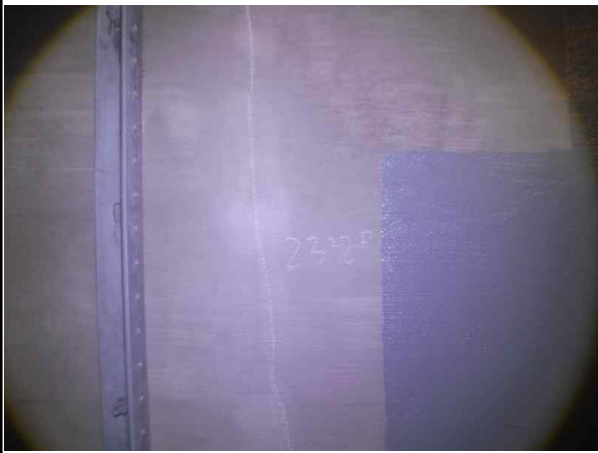
| 내용 | 좌측벽체 Sta.8m | 내용 | 상부슬래브하면 Sta.74m |

| | 균열(0.3mm미만) | | 균열(0.3mm미만) |

| 구분 | 부재 | 손상 | 보수공법 | 단위 | 금회물량 | 보수물량 | 단가 | 금액 | 보수 순위 |
|---|---|---|---|---|---|---|---|---|---|
| 박스 | 벽체 | 균열(0.3mm미만) | 표면보수 | m <sup>2</sup> | 10.5 | 12.6 | 105 | 1,323 | 3 |

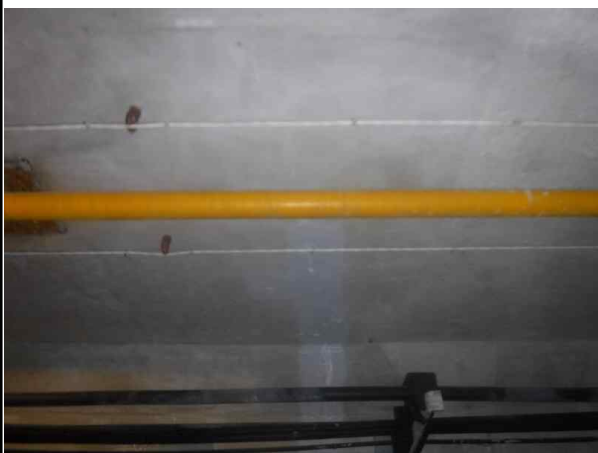
| 내용 | 상부슬래브하면 Sta.86m | 내용 | 상부슬래브하면 Sta.91m |

| | 균열(0.3mm미만) | | 균열(0.3mm미만) |

| 구분 | 부재 | 손상 | 보수공법 | 단위 | 금회물량 | 보수물량 | 단가 | 금액 | 보수 순위 |
|---|---|---|---|---|---|---|---|---|---|
| | 슬래브 | 균열(0.3mm미만) | 표면보수 | m <sup>2</sup> | 26.5 | 31.8 | 105 | 3,339 | 3 |

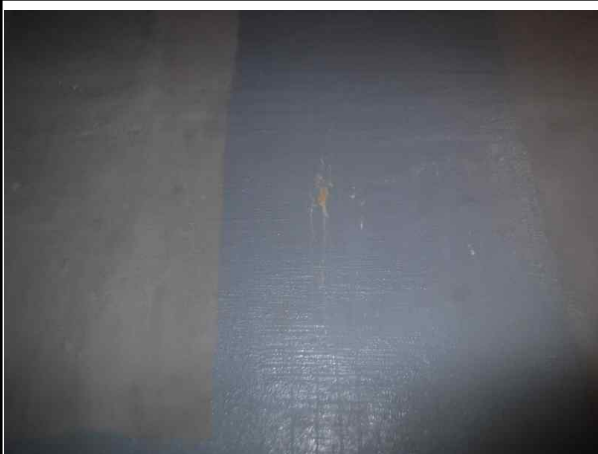
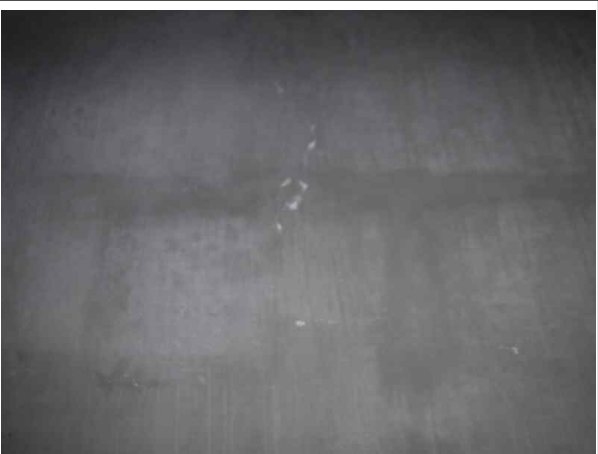
| 내용 | 맨홀부 좌측벽체 | 내용 | 맨홀부 좌측벽체 |

| | 균열부백대 | | 균열부백대 |

기 점검에서 발견된 상부슬래브 하면의 망상균열, 백태 등은 금회 점검시에는 일부 보수가 된 상태로 조사되었다. 벽체쪽의 기존 손상들은 보수가 시행되지 않아 금회 점검시에 동일하게 조사되었으며 금회 조사시 신규 손상으로 맨홀부 좌측벽체에서 균열부 백태가 조사되었으며 균열부백태의 경우 지속적인 수분 접촉과 우기시 지하수위 상승에 따라 방수층 파손부 및 외측 콘크리트 시공미흡부 등을 통해 유입된 배면수에 의해 발생된 손상임으로, 균열부백태에 대하여 보수를 실시하여 손상부를 통한 배면수 유입 억제에 요구된다.

| 구분 | 부재 | 손상 | 보수공법 | 단위 | 금회물량 | 보수물량 | 단가 | 금액 | 보수 순위 |
|---|---|---|---|---|---|---|---|---|---|
| 맨홀 | 벽체 | 균열부백태 | 표면보수 | m <sup>2</sup> | 0.9 | 1.1 | 105 | 113 | 3 |

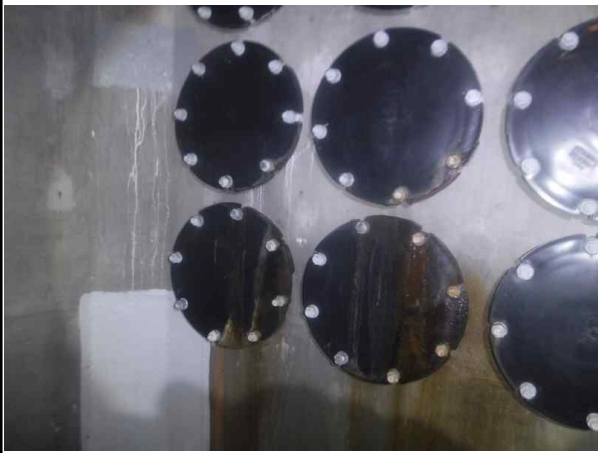
| 내용 | 맨홀부 종점벽체 | 내용 | 맨홀부 종점벽체 |

| | 관로구 누수 | | 백태 |

관로구 누수로 인하여 관로구가 통과하는 종점 벽체에서 백태가 발생 되었으며 관로구 누수의 보수 이후 백태에 대하여 표면보수가 필요해 보인다.

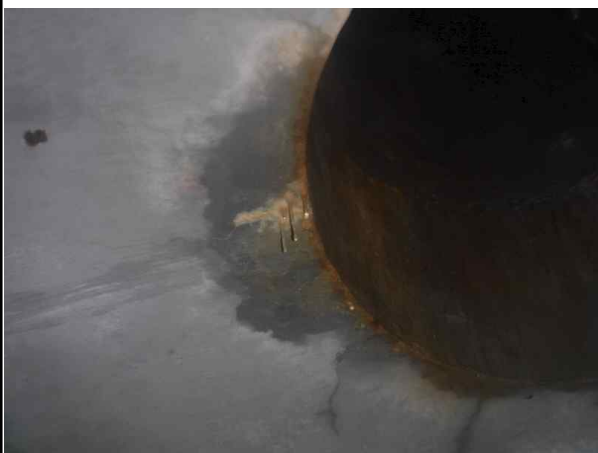
| 내용 | 맨홀부 슬래브 | 내용 | 환기구 우측벽체 |

| | 균열부백태 | | 균열부백태 |

| 구분 | 부재 | 손상 | 보수공법 | 단위 | 금회물량 | 보수물량 | 단가 | 금액 | 보수 순위 |
|---|---|---|---|---|---|---|---|---|---|
| | 슬래브 | 균열부백태 | 표면보수 | m <sup>2</sup> | 1.5 | 1.8 | 105 | 189 | 3 |

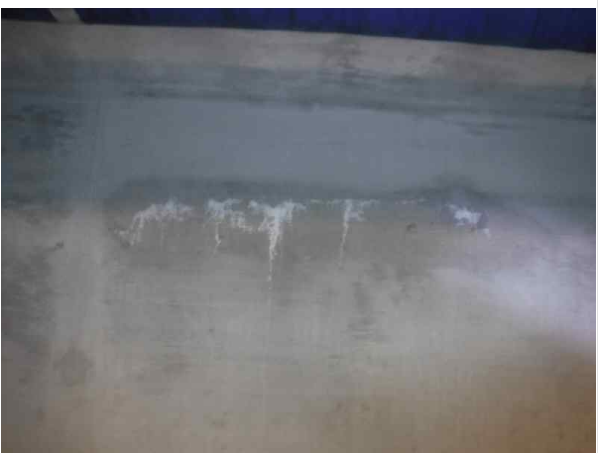
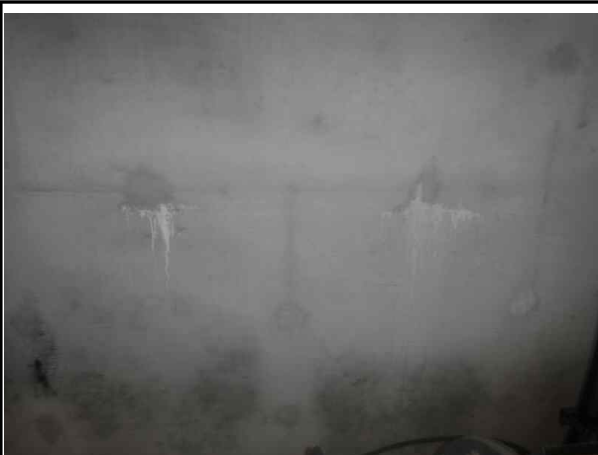
환기구 외관조사 결과, 균열부 백태 및 누수흔적이 조사된 상태로서, 균열부백태의 경우 미세균열부 수분침투 및 온도변화에 따른 결로현상 등에 의해 발생된 손상으로 판단되며, 환기구 수직구 시공이음부 누수흔적은 환기구 상부 그레이팅을 통해 유입된 우수에 의해 발생된 손상으로 판단된다. 금회 조사된 균열부백태는 기점검시에도 있던 기존 손상으로 손상이 진행하지는 않는 것을 확인되어 내구성 확보를 위해 표면보수 조치가 요구되며, 수직구 시공이음부 누수흔적의 경우 현 상태 별도의 보수조치는 필요치 않을 것으로 판단된다.

| 구분 | 부재 | 손상 | 보수공법 | 단위 | 금회물량 | 보수물량 | 단가 | 금액 | 보수 순위 |
|---|---|---|---|---|---|---|---|---|---|
| 환기구 | 벽체 | 균열부백태 | 표면보수 | m <sup>2</sup> | 1.9 | 2.28 | 105 | 239 | 3 |

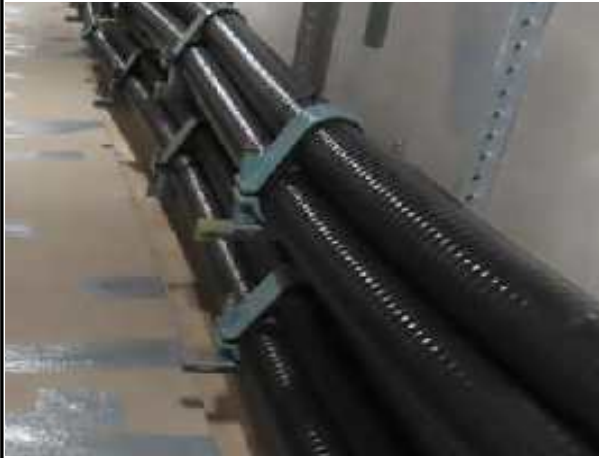
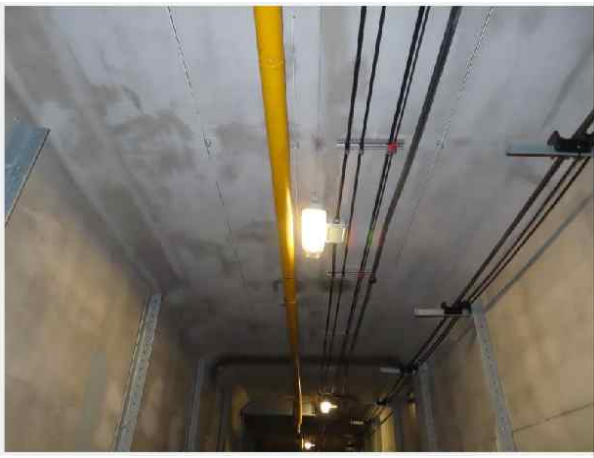
수용시설의 부속시설인 이음부, 지지대, 받침대는 파손 및 변형이 발생 되지 않은 상태이며, 볼트결속 및 용접상태도 특별한 손상이 발생 되지 않은 양호한 상태인 것으로 조사되었다.

부대설비(조명설비, 소방설비, 펌프제어반, 산소공급기)등은 기 점검시 조사된 소화기등은 교체가 되어 전반적으로 양호한 상태로 조사되었다.

| 내용 | 지지대 상태양호 | 내용 | 조명설비 상태양호 |

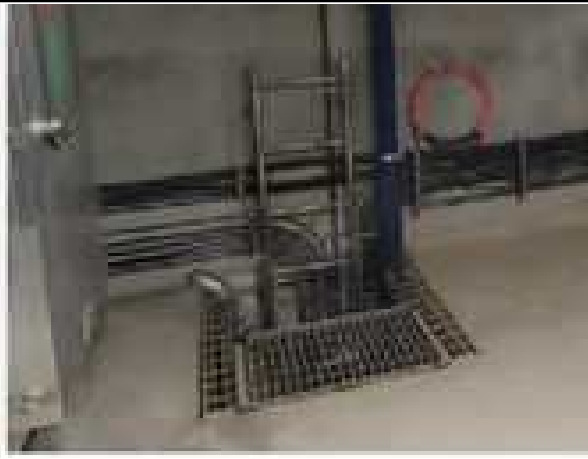
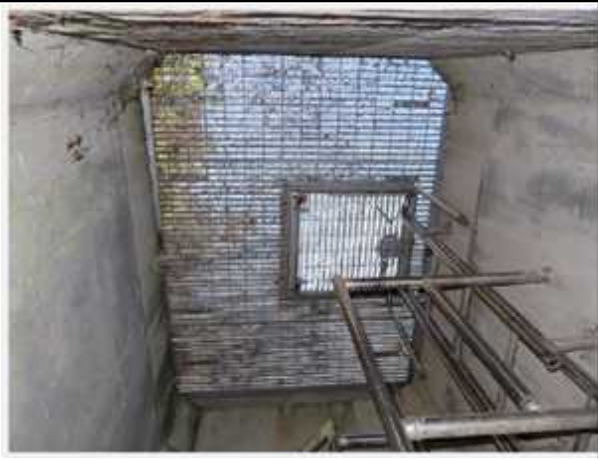
| 구분 | 추락방지시설 | | 도로포장 | | 도로부<br>신축이음부 | | 환기구 등의<br>덮개 | | 비고 |
|---|---|---|---|---|---|---|---|---|---|
| | 1) 추락방지시설은 난간의 손상 및 결함이 없는 양호한 상태로 조사되었다.<br>2) 환기구등의 덮개 상태는 결함이 없는 양호한 상태로 조사되었다. | | | | | | | | |

| 내용 | 추락방지시설 | 내용 | 환기구 등의 덮개 |

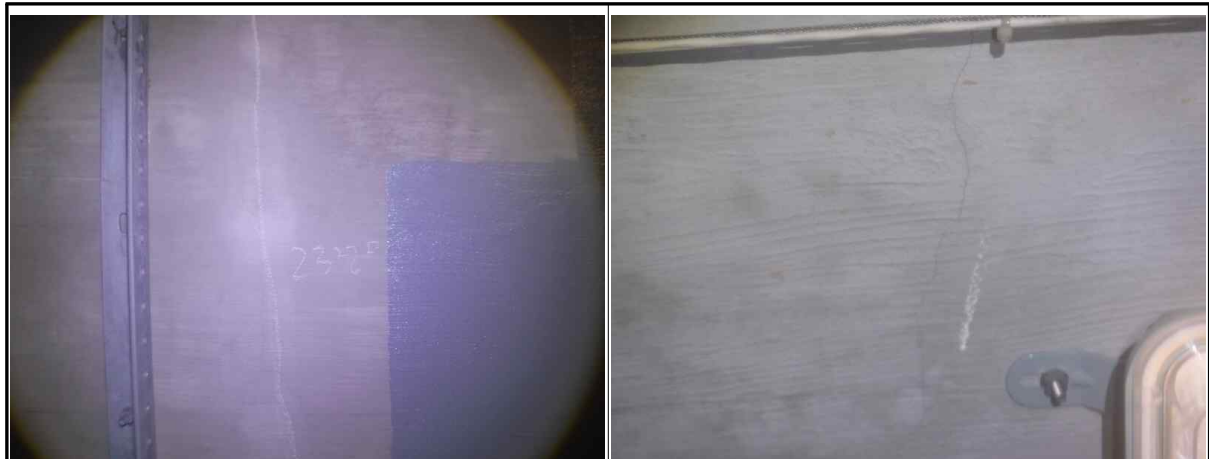
| 내용 | 좌측벽체 Sta.8m | 내용 | 상부슬래브하면 Sta.91m |

| | 균열(0.3mm미만) | | 균열(0.3mm미만) |

| 구분 | 주요 결함사항 | 중점 유지 관리 사항 |
|---|---|---|
| 박스 구간 | <ul style="list-style-type: none"> <li>· 균열(0.3mm미만)</li> <li>· 균열부백태</li> </ul> | <ul style="list-style-type: none"> <li>· 균열 보수 후 진행성 여부 점검</li> <li>· 균열부백태 보수 후 손상 확대 여부 점검</li> </ul> |

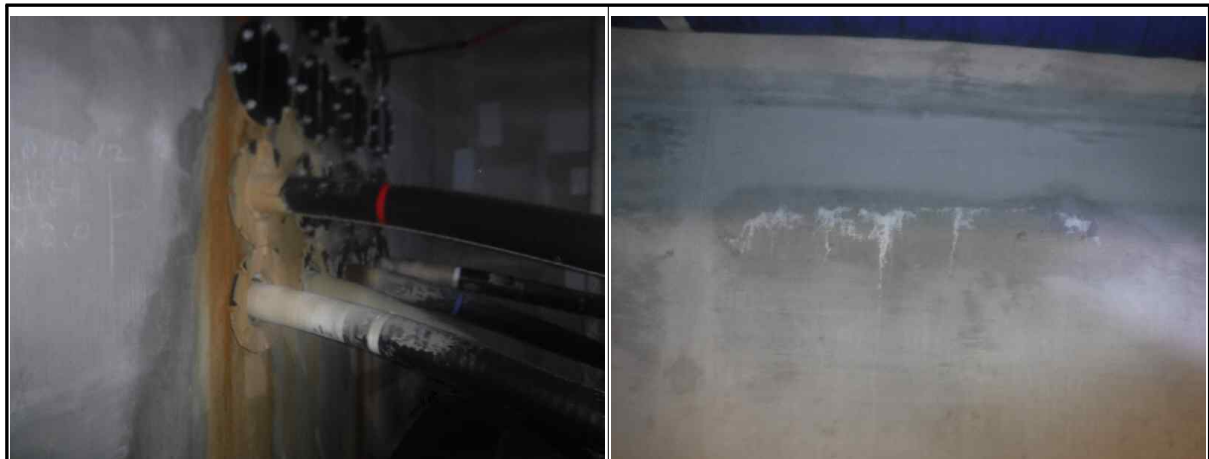
| 내용 | 맨홀부 종점벽체 | 내용 | 환기구 우측벽체 |

| | 백태 | | 균열부백태 |
