## 제 8 장 금촌인출

### 8.1 시설물 개요

금촌인출 전력구는 1999년 08월 준공된 송전전력구이며, 형식은 철근콘크리트(BOX) □2.0x2.1m 규격으로 연장 31.5m의 전력구가 변전소 지하에 매설되어 위치하고 있다. 유지관리 및 출입시는 변전소(S/S)의 지하 및 수직구를 통하여 진입하게 되어 있으며, 내부로는 송전, 지중 등의 케이블이 지지대에 고정되어 인입 및 인출 되도록 시공되어 있다.

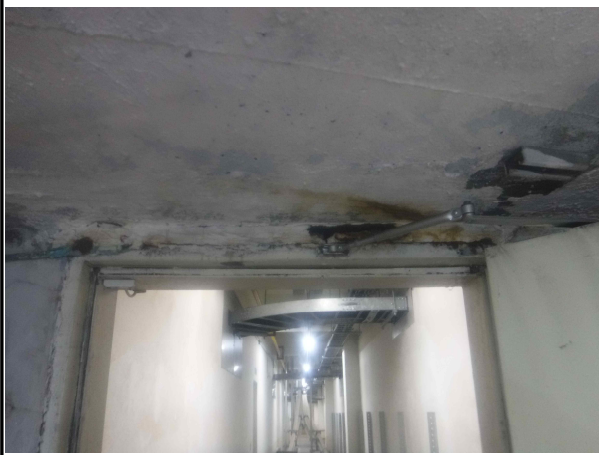
| 내용 | 상부슬래브 Sta.0m | 내용 | 좌측벽체 Sta.18m |
| | 파손 | | 균열(0.3mm미만) |

파손의 경우 출입문 상부 도어스토퍼에 의한 것으로 보이며 주의관찰로 파손이 더욱 진행 될시 단면복구 및 재설치가 필요해 보인다.

| 구<br>분 | 부재 | 손상 | 보수공법 | 단위 | 금회물량 | 보수물량 | 단가 | 금액 | 보수<br>순위 |
|---|---|---|---|---|---|---|---|---|---|
| | 상부<br>슬래브 | 파손 | 단면보수 | m <sup>2</sup> | 0.90 | 1.08 | 281 | 303 | 2 |

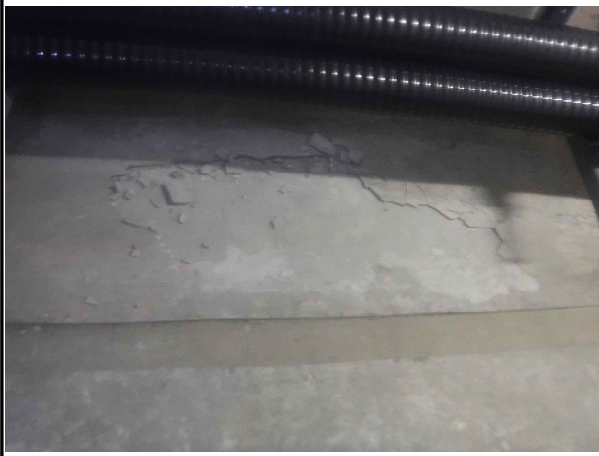
| 내용 | 바닥부 Sta.18m | 내용 | 바닥부 Sta.18m |
| | 박리 | | 철근노출 |

박리 및 철근노출은 결로현상에 따른 건조수축으로 인한 손상으로 보이며 단면복구(방청)를 통한 유지관리가 필요해 보인다.

| 구<br>분 | 부재 | 손상 | 보수공법 | 단위 | 금회물량 | 보수물량 | 단가 | 금액 | 보수<br>순위 |
|---|---|---|---|---|---|---|---|---|---|
| | 바닥부 | 박리 | 단면보수 | m <sup>2</sup> | 0.60 | 1.00 | 281 | 281 | 2 |

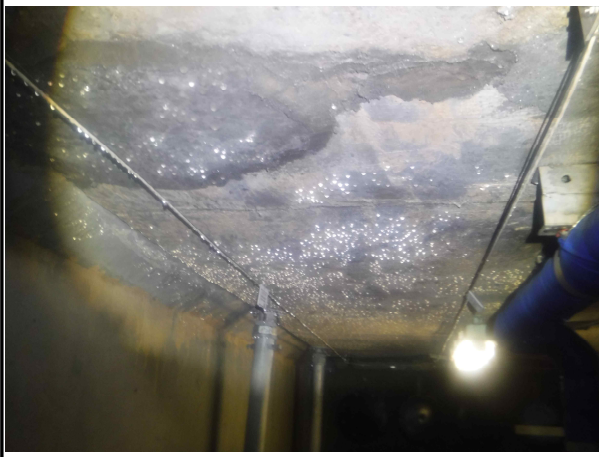
| 내용 | 상부슬래브 Sta.25m | 내용 | 바닥부 Sta.30m |
| | 결로현상 | | 누수흔적 |

상부슬래브의 결로현상은 환기구를 통한 환기가 원활하지 않아 생긴 손상으로 보이며 주의관찰을 통해 유지관리가 필요해 보인다.

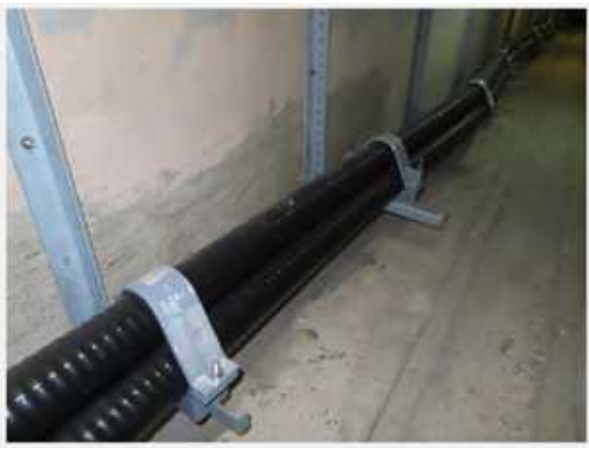
수용시설의 부속시설인 이음부, 지지대, 받침대는 파손 및 변형이 발생 되지 않은 상태이며, 볼트결속 및 용접상태도 특별한 손상이 발생 되지 않은 양호한 상태인 것으로 조사되었다.

| 내용 | 지지대 상태양호 | 내용 | 조명설비 미점등(2개소) |

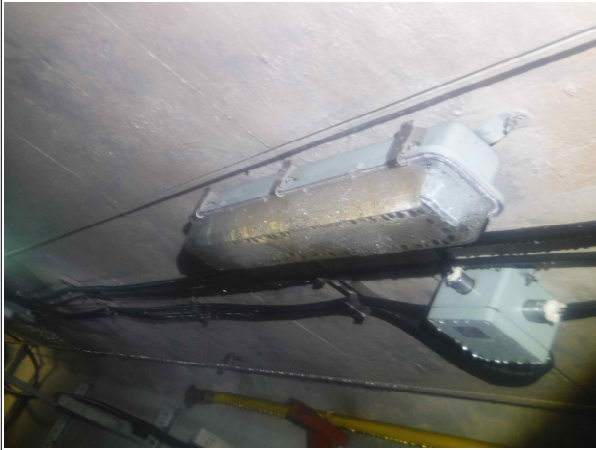
조명설비는 Sta.23m, Sta.27m 미점등(2개소) 상태로 조사되었다.

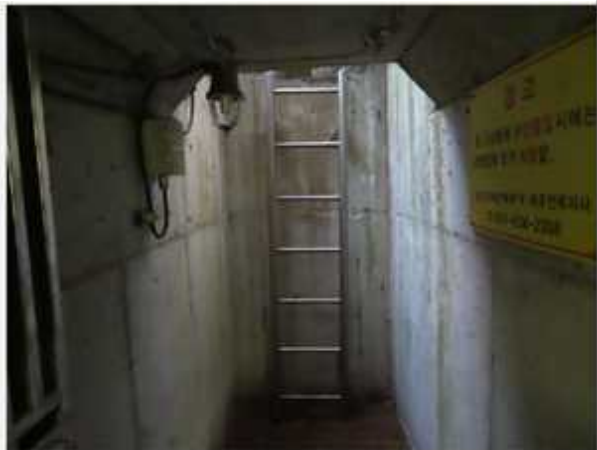
| 구분 | 추락방지시설 | | 도로포장 | | 도로부<br>신축이음부 | | 환기구 등의<br>덮개 | | 비고 |
|---|---|---|---|---|---|---|---|---|---|
| | 1) 추락방지시설은 난간의 손상 및 결함이 없는 양호한 상태로 조사되었다. | | | | | | | | |

| 내용 | 추락방지시설 | 내용 | 환기구 등의 덮개 |

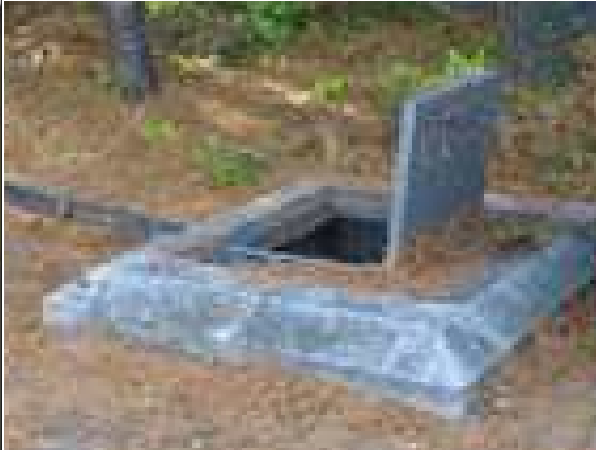
| 구분 | 추락방지시설 | | 도로포장 | | 도로부<br>신축이음부 | | 환기구 등의<br>덮개 | | 비고 |
|---|---|---|---|---|---|---|---|---|---|
| | 2) 환기구등의 덮개 상태는 결함이 없는 양호한 상태로 조사되었다. | | | | | | | | |

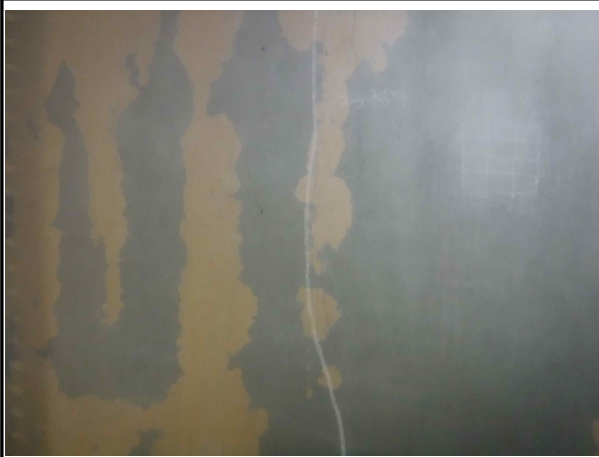
| 구분 | 주요 결함사항 | 중점 유지 관리 사항 |
|---|---|---|
| 내용 | 좌측벽체 Sta.18m | 바닥부 Sta.18m |
| | 균열(0.3mm미만) | 철근노출 |

| 구분 | 주요 결함사항 | 중점 유지 관리 사항 |
|---|---|---|
| 박스 구간 | <ul style="list-style-type: none"> <li>· 균열(0.3mm미만)</li> <li>· 철근노출</li> <li>· 결로, 누수흔적</li> </ul> | <ul style="list-style-type: none"> <li>· 균열 보수 후 진행성 여부 점검</li> <li>· 철근노출 보수 후 손상 확대 여부 점검</li> <li>· 결로 주의관찰</li> </ul> |

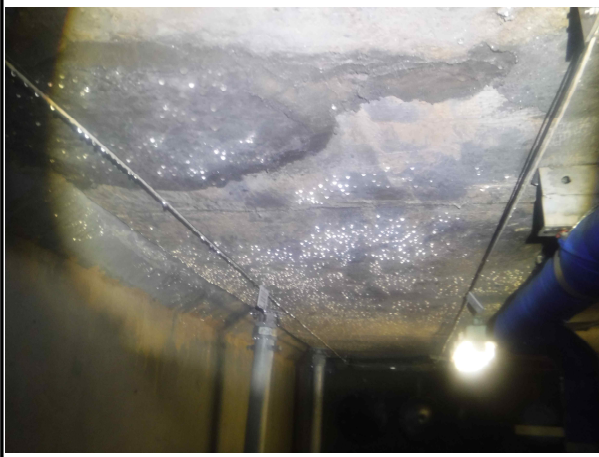
| 구분 | 주요 결함사항 | 중점 유지 관리 사항 |
|---|---|---|
| 내용 | 상부슬래브 Sta.25m | 상부슬래브 |
| | 결로현상 | 조명설비 미점등(2개소) |
