## 제 9 장 문산S/S인출

### 9.1 시설물 개요

문산S/S인출 전력구는 2007년 10월 준공된 송전전력구이며, 형식은 철근콘크리트 (BOX) □2.2x2.2m 규격의 개착식 박스와 Ø2.8m 규격의 강관터널, 수직구 1개소, 환기구 3개소로 시공되어 있으며 연장 1,125.3m의 전력구가 변전소 지하에 매설되어 위치하고 있다. 유지관리 및 출입시는 변전소(S/S)의 지하 및 수직구를 통하여 진입하게 되어 있으며, 내부로는 송전, 지중 등의 케이블이 지지대에 고정되어 인입 및 인출 되도록 시공되어 있다.

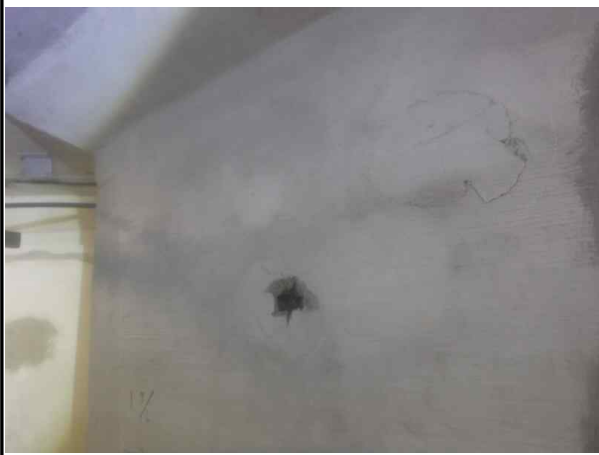
| 내용 | CH#3 우측벽체 Sta.10m | 내용 | CH#4 우측벽체 Sta.0m |
| | 철근노출 | | 균열(0.3mm미만) |

피복부족에 따른 국부적인 철근노출이 발생된 것으로 조사되었으며, 내구성 확보를 위해 단면보수(방청) 조치가 요구된다.

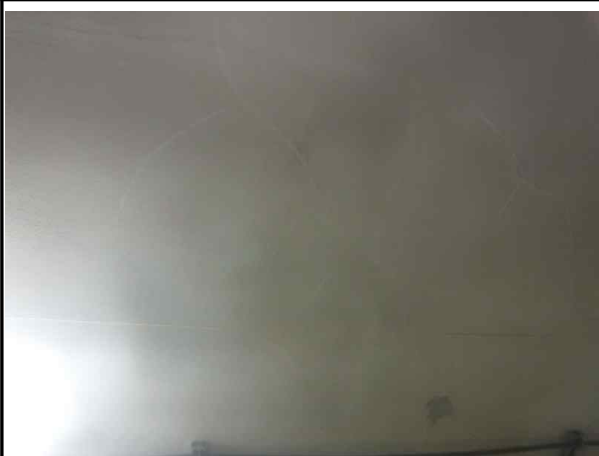
| 내용 | 상부슬래브 Sta.0~20m | 내용 | 좌측벽체 Sta.53m |
| | 망상균열 | | 균열부백태 |

슬래브에서 조사된 망상균열은 콘크리트 표면에 국한되어 발생된 폭 0.1mm이하의 미세균열로서, 내구성에 미치는 영향이 크지 않을 것으로 판단되어 주의관찰이 요구된다.

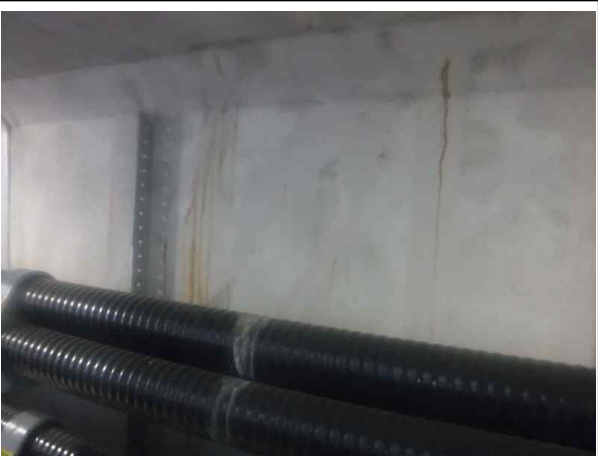
균열부백태 및 백태는 일부 미세손상부 수분 침투 및 습윤환경에 의해 일부구간 국부적으로 발생된 것으로 조사되었으며, 손상의 정도는 경미한 상태이나, 손상범위 확대 방지 및 콘크리트 건전성 확보를 위해 보수조치가 필요할 것으로 판단된다.

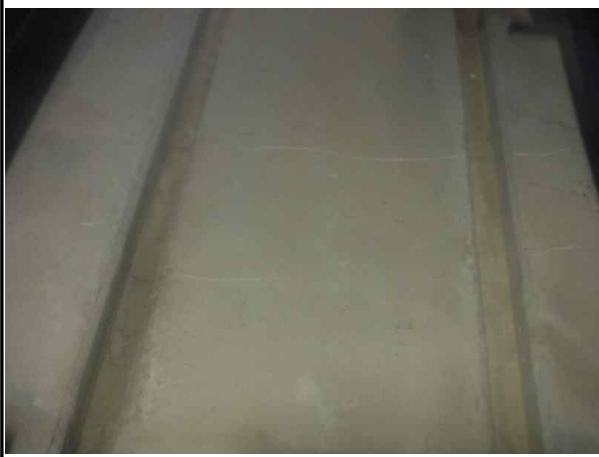
| 내용 | 바닥부 Sta.80m | 내용 | 좌측벽체 Sta.154m |
| | 균열(0.3mm미만) | | 백태 |

횡방향 균열은 단계별 시공에 따른 구속응력과 종방향으로 연속화 시공된 구조물 특성에 따른 종방향 온도신축 과정에서 발생된 균열로 판단되며, 일부 발생된 종방향 균열 및 방향성 없는 단속적인 균열은 수화반응에 따른 온도응력 및 소성수축, 횡방향 온도신축에 따른 구속응력 등에 의해 발생된 균열로 판단된다. 금회 조사된 균열은 폭 0.3mm미만의 미세균열로서 발생된 균열에 따른 내구성 저하는 크지 않을 것으로 판단되어 주의관찰이 요구되며, 주기적인 점검을 실시하여 손상범위 확대 시 일괄보수조치가 요구된다.

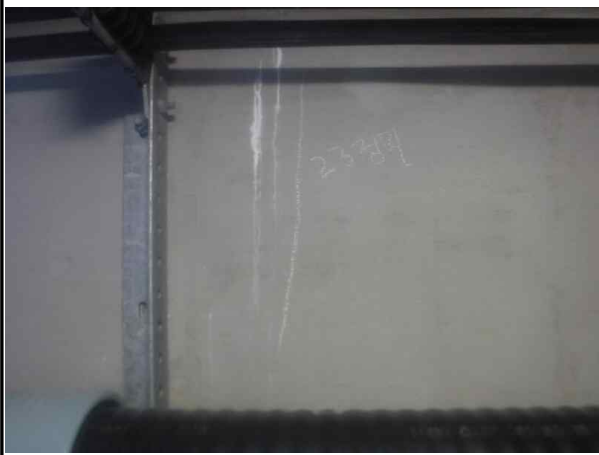
| 내용 | 우측벽체 Sta.190m | 내용 | 상부슬래브 Sta.284m |
| | 백태 | | 철근노출 |

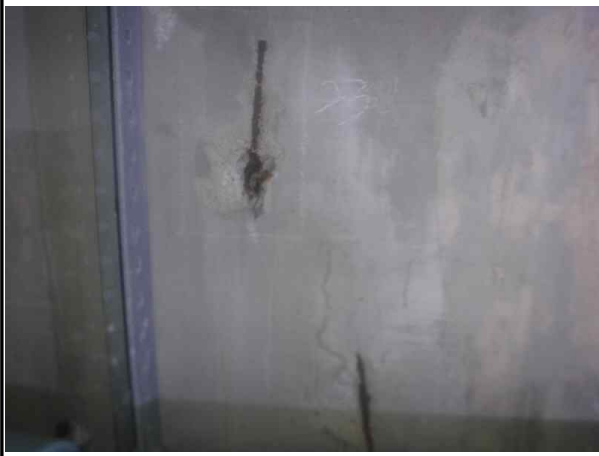
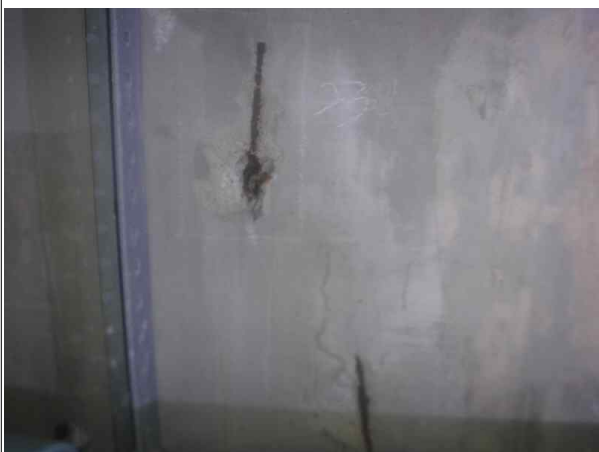
| 내용 | 좌측벽체 Sta.284m | 내용 | 우측벽체 Sta.315m |
| | 철근노출 | | 균열부백태 |

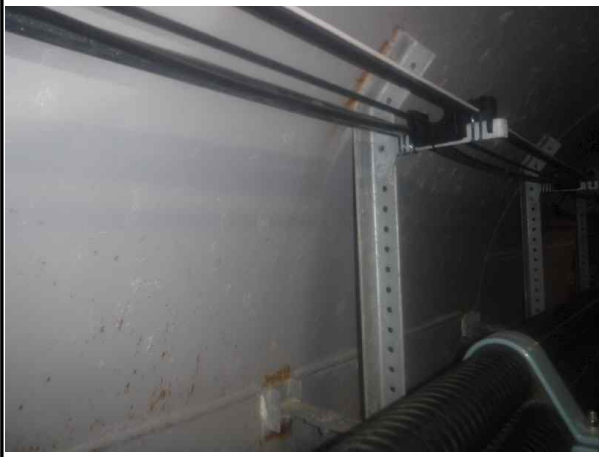
| 내용 | 터널부 Sta.315m | 내용 | 터널부 Sta.364m |
| | 브라켓 부식 | | 부식 |

브라켓부식, 시공이음부 부식 등 부식 손상은 시공이음부에서의 지하토층과의 양극간의 차이에 의한 것으로 현상태에서 시급한 보수는 필요치 않은 것으로 판단되어 주의관찰 후 손상범위 확대 시 보수를 실시하는 것이 바람직 할 것으로 판단된다.

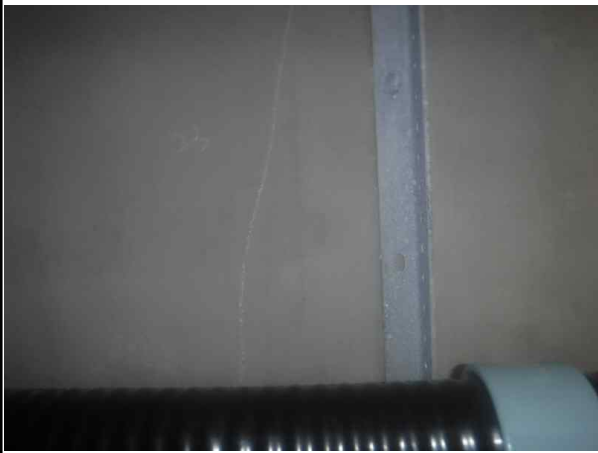
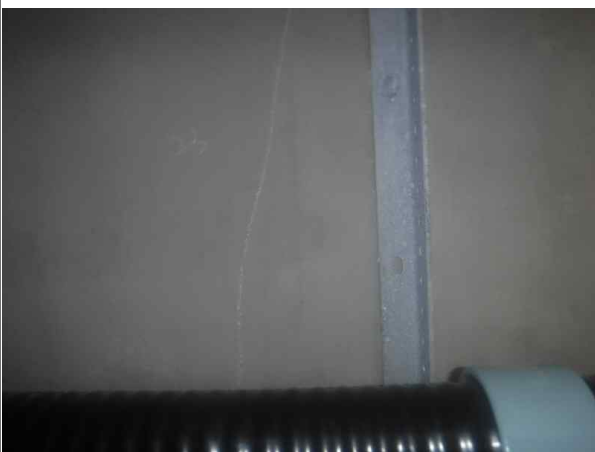
| 내용 | 좌측벽체 Sta.507m | 내용 | 우측벽체 Sta.582m |
| | 균열(0.3mm미만) | | 균열부백태 |

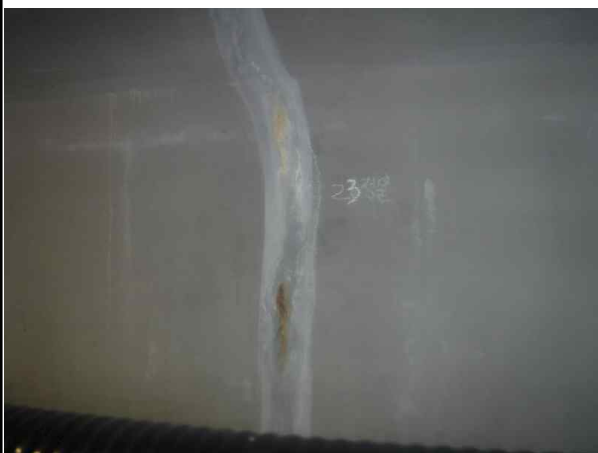
| 내용 | 좌측벽체 Sta.628m | 내용 | 우측벽체 Sta.685m |
| | 균열부백태 | | 철근노출 |

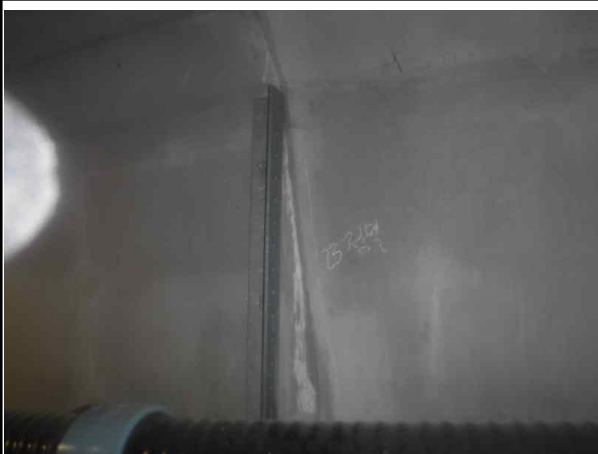
| 내용 | 좌측벽체 Sta.718m | 내용 | 좌측벽체 Sta.760m |
| | 백태 | | 균열부백태 |

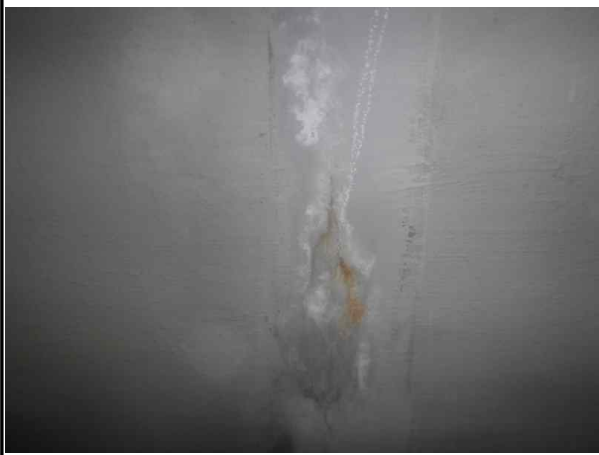
| 내용 | 우측벽체 Sta.807m | 내용 | 터널부 벽체 Sta.965m |
| | 균열부백태 | | 시공이음부 부식 |

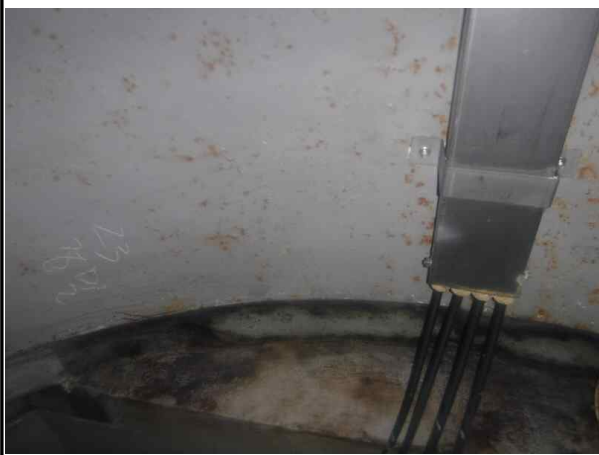
| 내용 | 터널부 천단부 Sta.995m | 내용 | 통로 바닥부 Sta.7m |
| | 부식 | | 백태 |

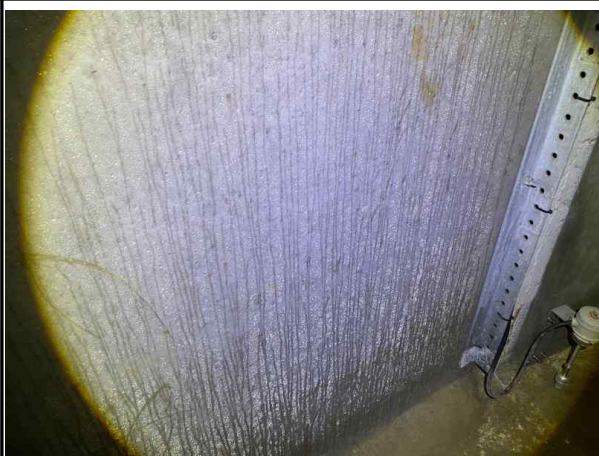
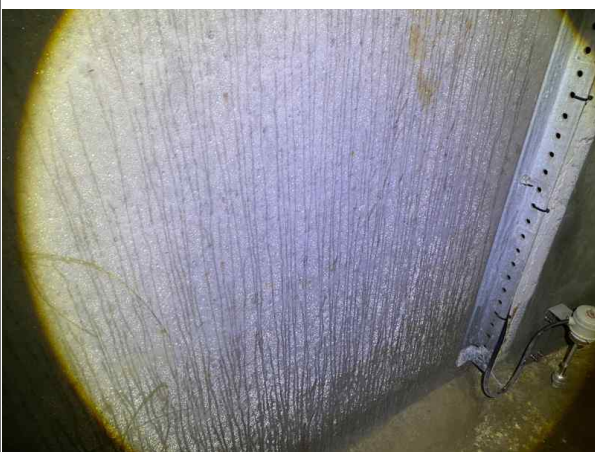
| 내용 | 통로 좌측벽체 Sta.20m | 내용 | 통로 우측벽체 Sta.26m |
| | 결로 | | 백태 |

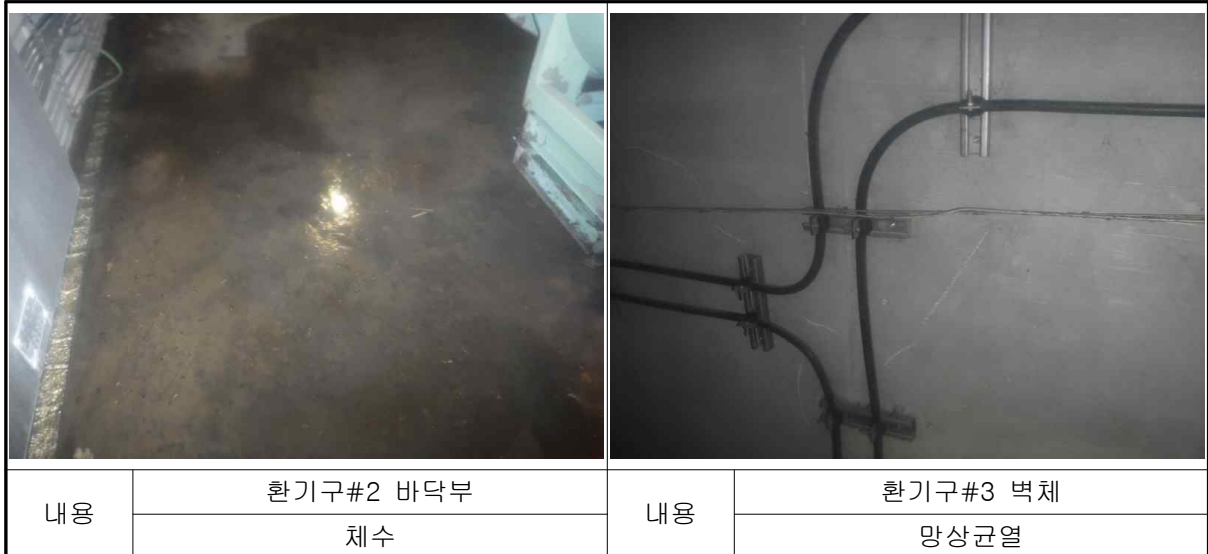
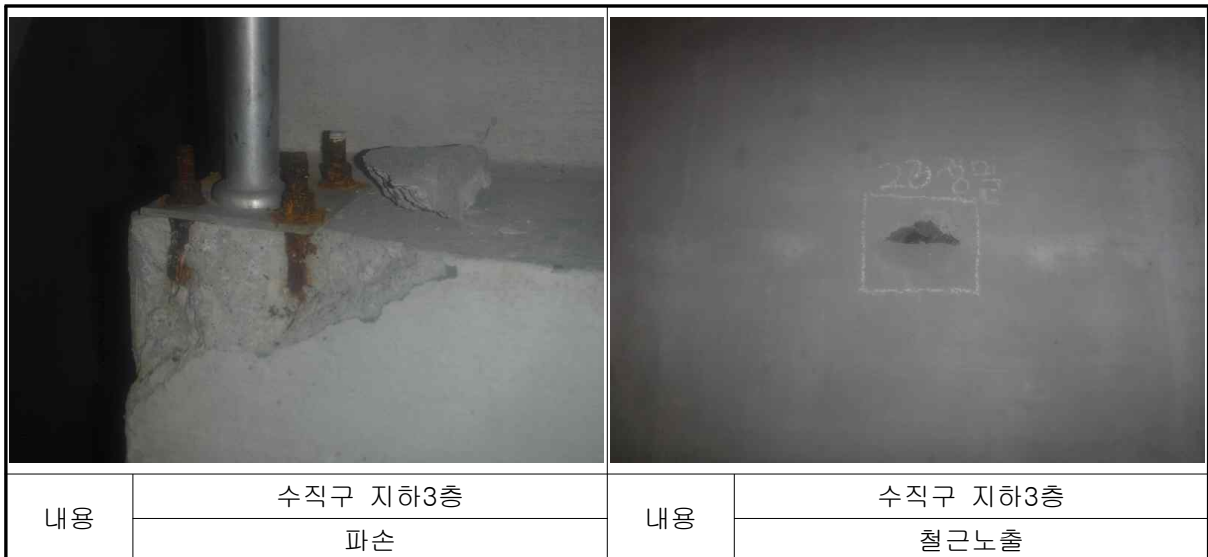
【사진 9.3】 문산SS인출 전력구 환기구 및 수직구 주요 손상

환기구에서 조사된 균열부백태(0.3mm미만)는 전반적으로 타설이음부에서 발생한 것으로 확인되었다. 또한, 벽체 타설이음부에서 수밀성 부족에 따른 누수가 발생한 것으로 조사되었으며, 수직구에서 유입된 우수에 의해 일부구간 체수가 발생한 것으로 조사되었다.

금회 조사된 균열부 백태, 백태에 따른 내구성 저하는 크지 않을 것으로 판단되어 주의관찰이 요구되며, 국부적인 누수의 경우 내구성 확보를 위해 주입보수(습식) 조치가 필요할 것으로 판단된다.

환기구 슬래브에서 조사된 망상균열은 폭 0.1mm의 표면 미세망상균열로서 내구성에 미치는 영향이 크지 않은 상태이므로 주의관찰이 요구된다.

금회 수직구에서 조사된 손상은 전반적으로 손상범위가 국부적인 경미한 손상이나, 철근노출의 경우 내구성 확보, 계단 파손은 난간 결속력 확보를 위해 손상별 보수조치가 필요할 것으로 판단된다.

사다리볼트체결불량 및 난간볼트부식은 작업자들의 안전을 위해 교체 및 재설치를 필요할 것으로 판단된다.

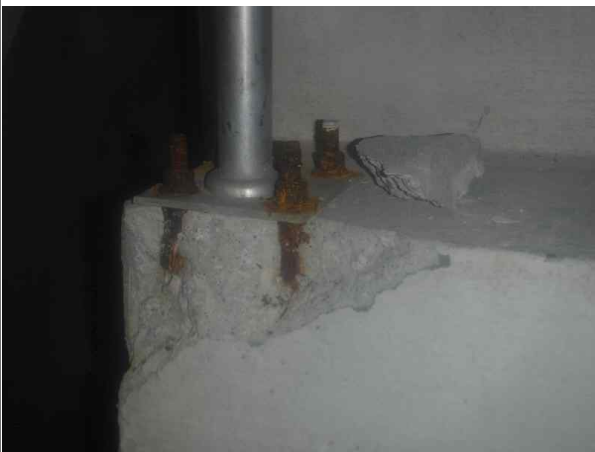
| 구분 | 추락방지시설 | | 도로포장 | | 도로부<br>신축이음부 | | 환기구 등의<br>덮개 | | 비고 |
|---|---|---|---|---|---|---|---|---|---|
| | 1) 추락방지시설은 계단부 파손, 볼트 부식등이 조사되어 B등급으로 평가되었다.<br>2) 도로포장은 결함이 없는 양호한 상태로 조사되었다.<br>3) 환기구 등의 덮개는 결함이 없는 양호한 상태로 조사되었다. | | | | | | | | |

| 내용 | 추락방지시설 (파손) | 내용 | 추락방지시설 (볼트부식) |
