## 제 12 장 지도능곡

### 12.1 시설물 개요

본 맨홀은 경기도 고양시 화정동 ~ 행신동 일원에 위치한 시설물로 총 14개소(#1 ~ 14)의 철근 콘크리트 구조물로 시공되어 있으며 본 시설물의 세부내용은 다음과 같다.

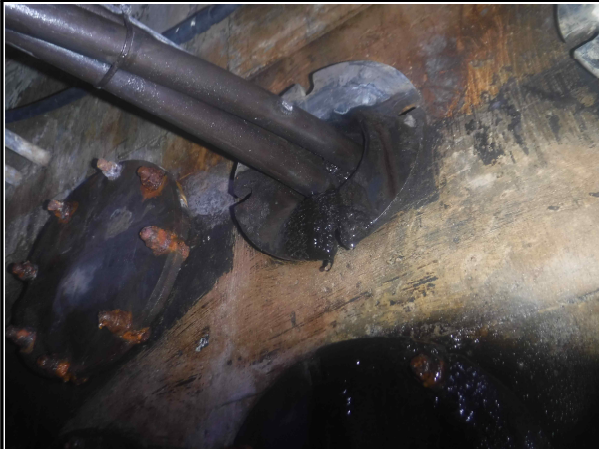
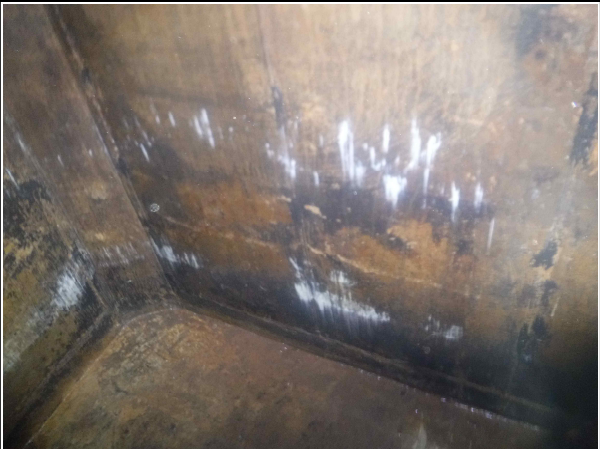
【사진 12.6】 맨홀 내부 주요 손상

| 내용 | 관로구 | 내용 | 벽체 |
| | 관로구누수 | | 백태 |

금회 조사 결과, 백태, 관로구누수가 조사되었다.

백태 손상은 시공 초기 콘크리트 타설 후 양생 과정에서 발생한 수화열 및 거푸집 제거 후 발생한 건조 수축등에 의해 발생한 손상부에 맨홀 내부에 수분접촉에 의하여 발생한 것으로 사료되며 표면보수를 통한 내구성 확보가 필요한 것으로 판단된다.

관로구누수는 시공 미흡 & 장기공용에 따른 상부 차량 하중에 의한 관로구손상 등에 의한 것으로 보이며, 이에 맞는 관로구보수가 필요해보인다

| 위치 | 손상 | 단위 | 전회물량 | 금회물량 | 증감 | | 검토의견 | 비고 |
|---|---|---|---|---|---|---|---|---|
| 내부 | 관로구누수 | EA | - | 1 | ▲ | 1 | 관로구보수 | |

| 맨홀 번호 | 손상 | 보수공법 | 단위 | 금회수량 | 보수수량 | 단가 | 금액 | 보수 순위 |
|---|---|---|---|---|---|---|---|---|
| 2 | 관로구누수 | 관로구보수 | EA | 1 | 1.00 | 250 | 250 | 2 |

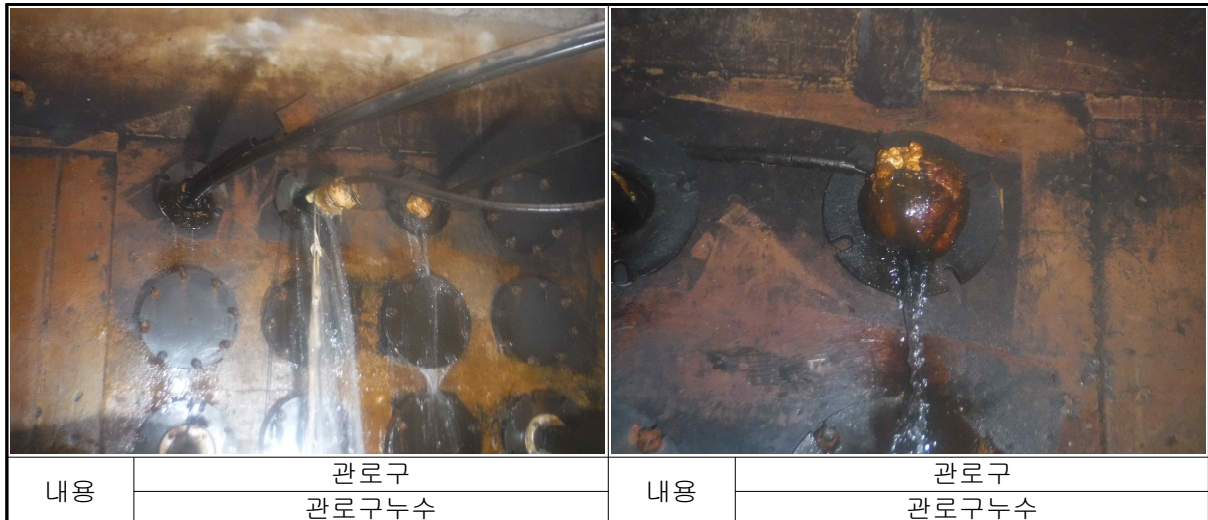
【사진 12.10】 맨홀 내부 주요 손상

금회 정밀안전점검을 통한 맨홀 내부 외관조사결과, 관로구누수가 조사되었다.

| 구분 | 부재 | 손상 | 단위 | 개소 | 물량 | 비고 |
|---|---|---|---|---|---|---|
| 내부 | 관로구 | 관로구누수 | EA | 6 | 6 | |

금회 조사 결과, 관로구누수가 조사되었다. 관로구누수는 시공 미흡 & 장기공용에 따른 상부 차량 하중에 의한 관로구손상 등에 의한 것으로 보이며, 관로구누수의 누수정도

가 심한 상태로 관로구누수로 인하여 지지대에 부식 손상이 발생한 상황임으로 관로구보수가 필히 실시되어야 한다고 판단된다.

수용시설의 부속시설인 이음부, 지지대, 받침대는 관로구누수로 인하여 지지대의 전반적으로 부식이 발생하고 있는 상태로 조사되었다, 볼트결속 및 용접상태는 특별한 손상이 발생 되지 않은 양호한 상태인 것으로 조사되었다.

| 위치 | 손상 | 단위 | 전회물량 | 금회물량 | 증감 | 검토의견 | 비고 |
|---|---|---|---|---|---|---|---|
| 내부 | 관로구누수 | EA | 6 | 6 | - | 관로구보수 | |

| 맨홀 번호 | 손상 | 보수공법 | 단위 | 금회수량 | 보수수량 | 단가 | 금액 | 보수 순위 |
|---|---|---|---|---|---|---|---|---|
| 3 | 관로구누수 | 관로구보수 | EA | 6 | 6.00 | 250 | 1500 | 2 |

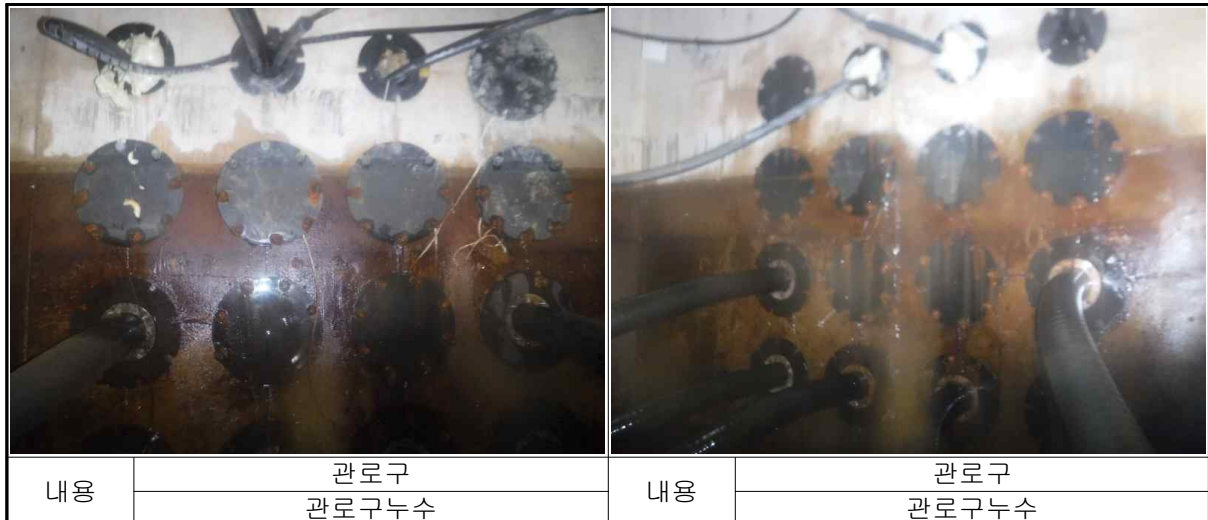
【사진 12.14】 맨홀 내부 주요 손상

금회 정밀안전점검을 통한 맨홀 내부 외관조사결과, 관로구누수가 조사되었다.

| 구분 | 부재 | 손상 | 단위 | 개소 | 물량 | 비고 |
|---|---|---|---|---|---|---|
| 내부 | 관로구 | 관로구누수 | EA | 8 | 8 | |

금회 조사 결과, 내부에서 관로구누수 조사되었다. 관로구누수는 시공 미흡 & 장기간 용에 따른 상부 차량 하중에 의한 관로구손상 등에 의한 것으로 보이며, 이에 맞는 관로구보수가 필요해보인다

| 위치 | 손상 | 단위 | 전회물량 | 금회물량 | 증감 | 검토의견 | 비고 |
|---|---|---|---|---|---|---|---|
| 내부 | 관로구누수 | EA | 8 | 8 | - | 관로구보수 | |

| 맨홀 번호 | 손상 | 보수공법 | 단위 | 금회수량 | 보수수량 | 단가 | 금액 | 보수 순위 |
|---|---|---|---|---|---|---|---|---|
| 4 | 관로구누수 | 관로구보수 | EA | 8 | 8.00 | 250 | 2000 | 2 |

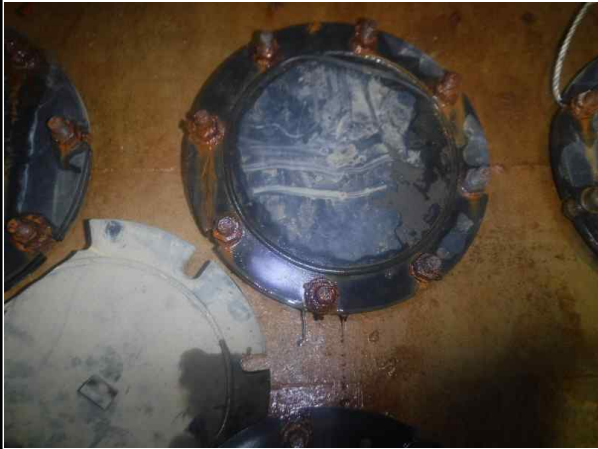
【사진 12.18】 맨홀 내부 주요 손상

| 내용 | 관로구<br>관로구누수 | 내용 | 상부슬래브<br>상태양호 |

금회 조사 결과, 내부에서 관로구누수 조사되었다. 관로구누수는 시공 미흡 & 장기공용에 따른 상부 차량 하중에 의한 관로구손상 등에 의한 것으로 보이며, 이에 맞는 관로구보수가 필요해보인다

| 위치 | 손상 | 단위 | 전회물량 | 금회물량 | 증감 | 검토의견 | 비고 |
|---|---|---|---|---|---|---|---|
| 내부 | 관로구누수 | EA | - | 1 | ▲ | 1 | 관로구보수 |

| 맨홀 번호 | 손상 | 보수공법 | 단위 | 금회수량 | 보수수량 | 단가 | 금액 | 보수 순위 |
|---|---|---|---|---|---|---|---|---|
| 5 | 관로구누수 | 관로구보수 | EA | 1 | 1.00 | 250 | 250 | 2 |

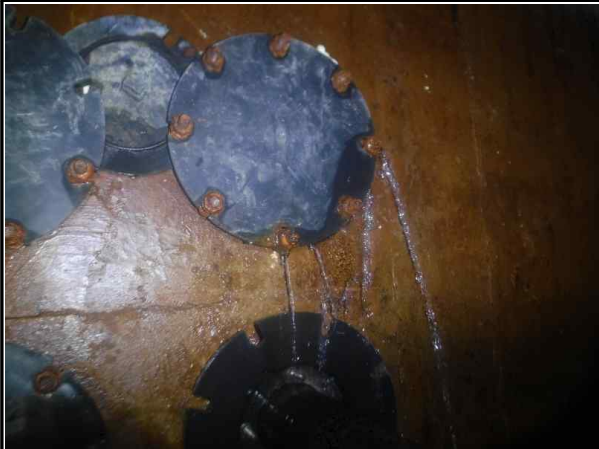
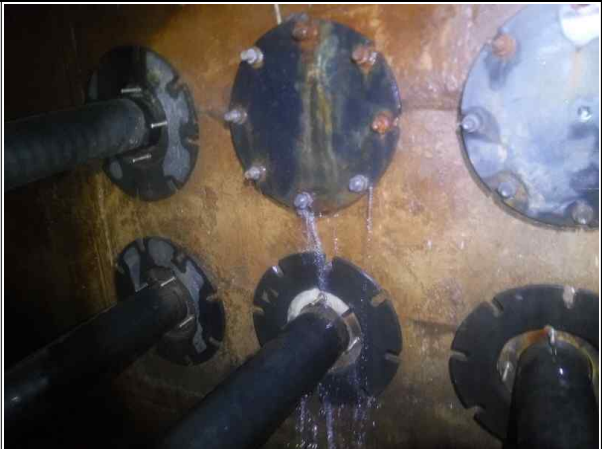
【사진 12.22】 맨홀 내부 주요 손상

| 내용 | 관로구<br>관로구누수 | 내용 | 관로구<br>관로구누수 |

금회 조사 결과, 내부에서 관로구누수가 조사되었으며, 외부에서 아스콘균열이 조사되었다. 관로구누수는 시공 미흡 & 장기공용에 따른 상부 차량 하중에 의한 관로구손상 등에 의한 것으로 보이며, 이에 맞는 관로구보수가 필요해보인다.

| 위치 | 손상 | 단위 | 전회물량 | 금회물량 | 증감 | | 검토의견 | 비고 |
|---|---|---|---|---|---|---|---|---|
| 내부 | 관로구누수 | EA | - | 4 | ▲ | 4 | 관로구보수 | |

| 맨홀 번호 | 손상 | 보수공법 | 단위 | 금회수량 | 보수수량 | 단가 | 금액 | 보수 순위 |
|---|---|---|---|---|---|---|---|---|
| 6 | 관로구누수 | 관로구보수 | EA | 4 | 4.00 | 250 | 1000 | 2 |

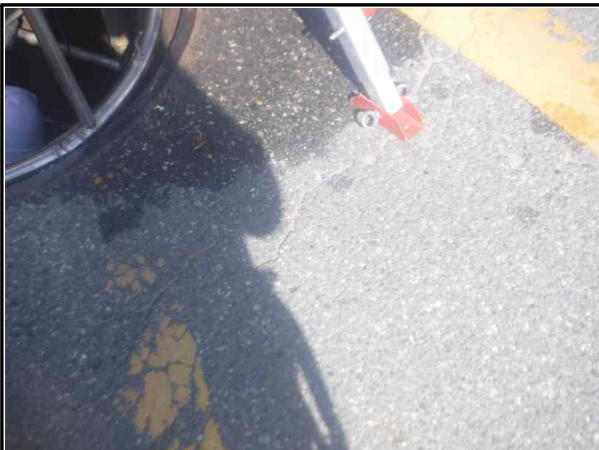
【사진 12.23】 맨홀 외부 주요 손상

| 구분 | 부재 | 손상 | 단위 | 개소 | 물량 | 비고 |
|---|---|---|---|---|---|---|
| 외부 | 포장부 | 아스콘균열 | m | 2 | 2.0 | |

| 내용 | 포장부<br>아스콘균열 | 내용 | 안전손잡이, 사다리 상태양호 |

아스콘균열은 재질열화 및 손상부의 특성상 주행차량 충격하중에 의해 발생한 것으로 판단되며 손상정도가 경미하여 차량 주행성능에 지장이 없으므로 지속적인 관찰이 필요한 것으로 판단된다.

| 위치 | 손상 | 단위 | 전회물량 | 금회물량 | 증감 | | 검토의견 | 비고 |
|---|---|---|---|---|---|---|---|---|
| 외부 | 아스콘균열 | m | 2.0 | 2.0 | | - | 주의관찰 | |

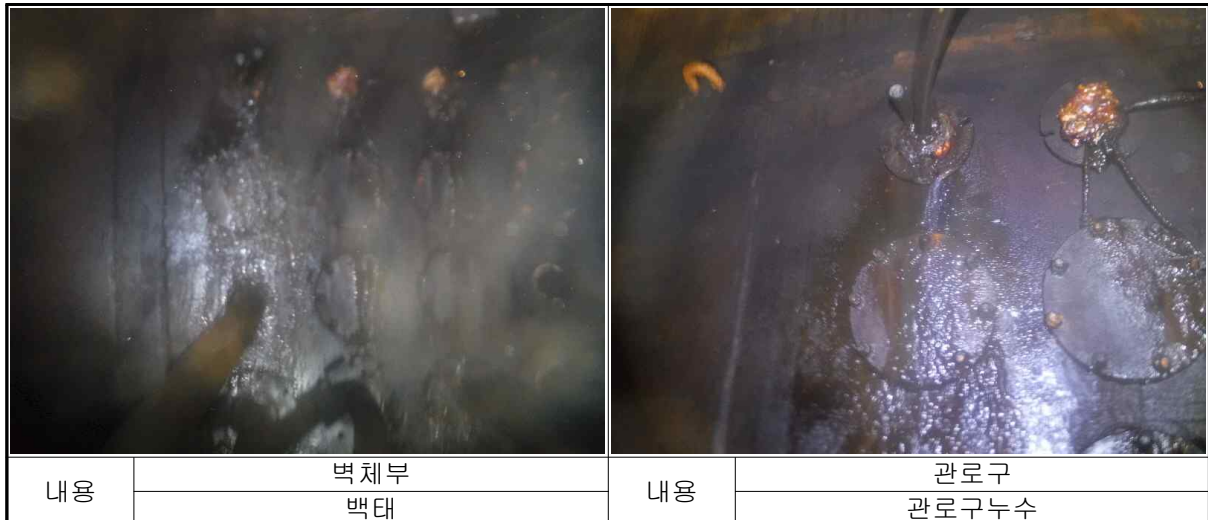
【사진 12.26】 맨홀 내부 주요 손상

금회 정밀안전점검을 통한 맨홀 내부 외관조사결과, 백태, 관로구누수가 조사되었다.

| 구분 | 부재 | 손상 | 단위 | 개소 | 물량 | 비고 |
|---|---|---|---|---|---|---|
| 내부 | 관로구 | 관로구누수 | EA | 2 | 2 | |
| | 벽체 | 백태 | m <sup>2</sup> | 2 | 2.00 | |

금회 조사 결과, 내부에서 관로구누수, 백태가 조사되었다.

관로구누수는 시공 미흡 & 장기공용에 따른 상부 차량 하중에 의한 관로구손상 등에 의한 것으로 보이며, 이에 맞는 관로구보수가 필요해보인다

백태 손상은 시공 초기 콘크리트 타설 후 양생 과정에서 발생한 수화열 및 거푸집 제거 후 발생한 건조 수축등에 의해 발생한 손상부에 맨홀 내부에 수분접촉에 의하여 발생한 것으로 사료되며 표면보수를 통한 내구성 확보가 필요한 것으로 판단된다.

| 위치 | 손상 | 단위 | 전화물량 | 금회물량 | 증감 | 검토의견 | 비고 |
|---|---|---|---|---|---|---|---|
| 내부 | 관로구누수 | EA | 2 | 2 | - | 관로구보수 | |

| 맨홀 번호 | 손상 | 보수공법 | 단위 | 금회수량 | 보수수량 | 단가 | 금액 | 보수 순위 |
|---|---|---|---|---|---|---|---|---|
| 7 | 관로구누수 | 관로구보수 | EA | 2 | 2.00 | 250 | 500 | 2 |

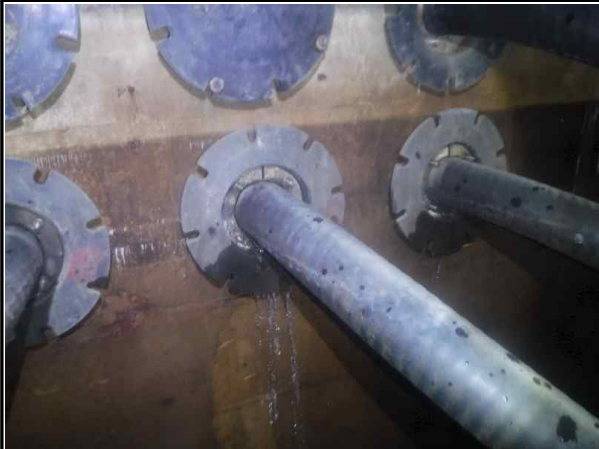
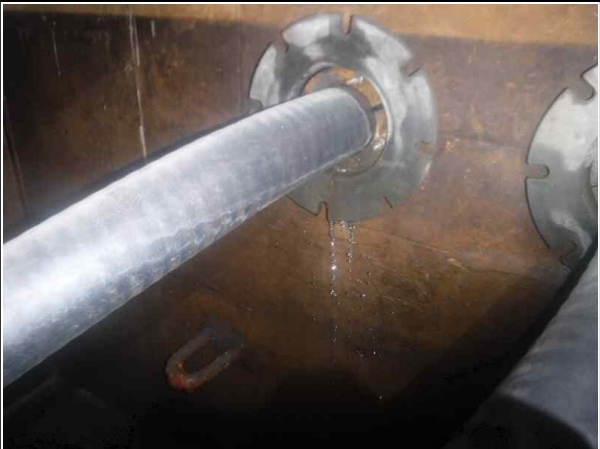
【사진 12.30】 맨홀 내부 주요 손상

| 내용 | 관로구<br>관로구누수 | 내용 | 관로구<br>관로구누수 |

관로구누수는 시공 미흡 & 장기공용에 따른 상부 차량 하중에 의한 관로구손상 등에 의한 것으로 보이며, 관로구누수의 누수정도가 심한 상태로 관로구누수로 인하여 지지대에 부식 손상이 발생한 상황임으로 관로구보수가 필히 실시되어야 한다고 판단된다.

수용시설의 부속시설인 이음부, 지지대, 받침대는 관로구누수로 인하여 지지대의 전반적으로 부식이 발생하고 있는 상태로 조사되었다, 볼트결속 및 용접상태는 특별한 손상이 발생 되지 않은 양호한 상태인 것으로 조사되었다.

| 위치 | 손상 | 단위 | 전회물량 | 금회물량 | 증감 | | 검토의견 | 비고 |
|---|---|---|---|---|---|---|---|---|
| 내부 | 관로구누수 | EA | - | 5 | ▲ | 5 | 관로구보수 | |

| 맨홀 번호 | 손상 | 보수공법 | 단위 | 금회수량 | 보수수량 | 단가 | 금액 | 보수 순위 |
|---|---|---|---|---|---|---|---|---|
| 8 | 관로구누수 | 관로구보수 | EA | 5 | 5.00 | 250 | 1250 | 2 |

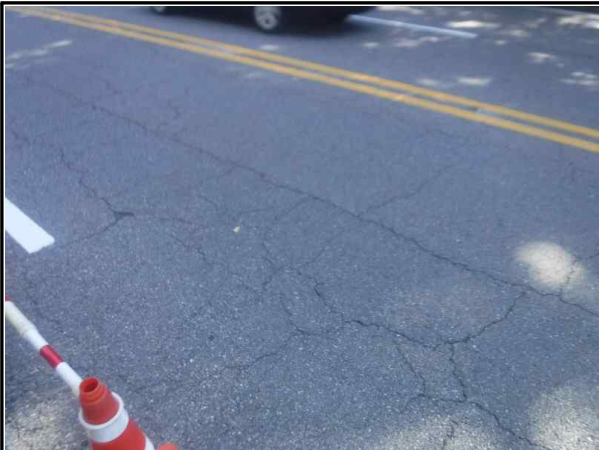
【사진 12.31】 맨홀 외부 주요 손상

| 구분 | 부재 | 손상 | 단위 | 개소 | 물량 | 비고 |
|---|---|---|---|---|---|---|
| 외부 | 포장부 | 아스콘망상균열 | m <sup>2</sup> | 2 | 9.59 | |

| 내용 | 아스콘망상균열 | 내용 | 외부 맨홀 상태양호 |

아스콘망상균열은 재질열화 및 손상부의 특성상 주행차량 충격하중에 의해 발생한 것으로 판단되며 손상정도가 경미하여 차량 주행성능에 지장이 없으므로 지속적인 관찰이 필요한 것으로 판단된다.

| 위치 | 손상 | 단위 | 전회물량 | 금회물량 | 증감 | | 검토의견 | 비고 |
|---|---|---|---|---|---|---|---|---|
| 외부 | 아스콘망상균열 | m <sup>2</sup> | 9.59 | 9.59 | | - | 주의관찰 | |

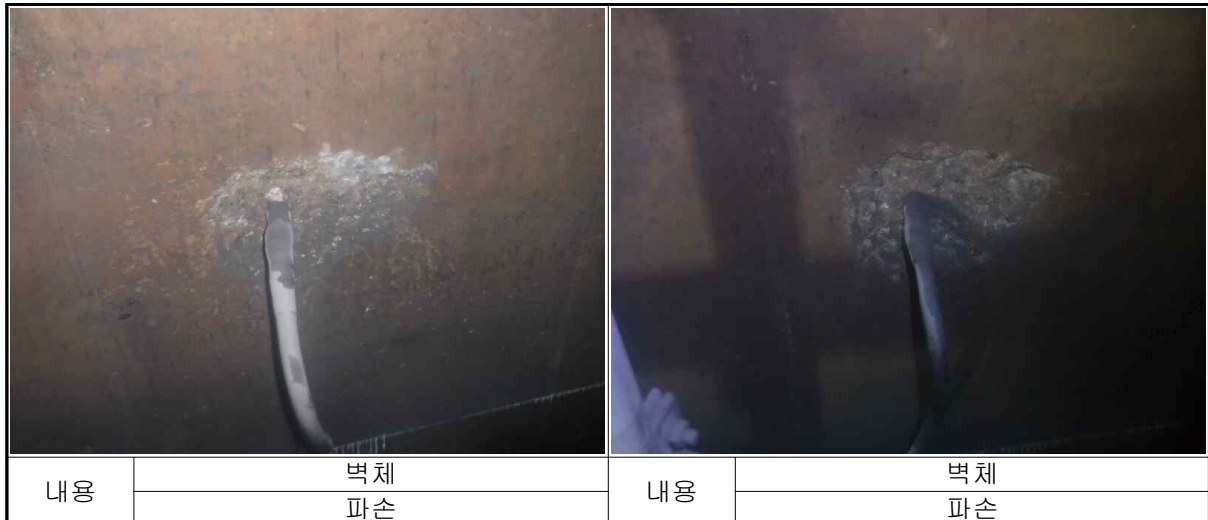
【사진 12.34】 맨홀 내부 주요 손상

| 구분 | 부재 | 손상 | 단위 | 개소 | 물량 | 비고 |
|---|---|---|---|---|---|---|
| 내부 | 벽체 | 파손 | m <sup>2</sup> | 2 | 0.04 | |

금회 조사 결과, 내부에서 파손이 조사되었으며, 외부에서 아스콘균열, 아스콘망상균열이 조사되었다.

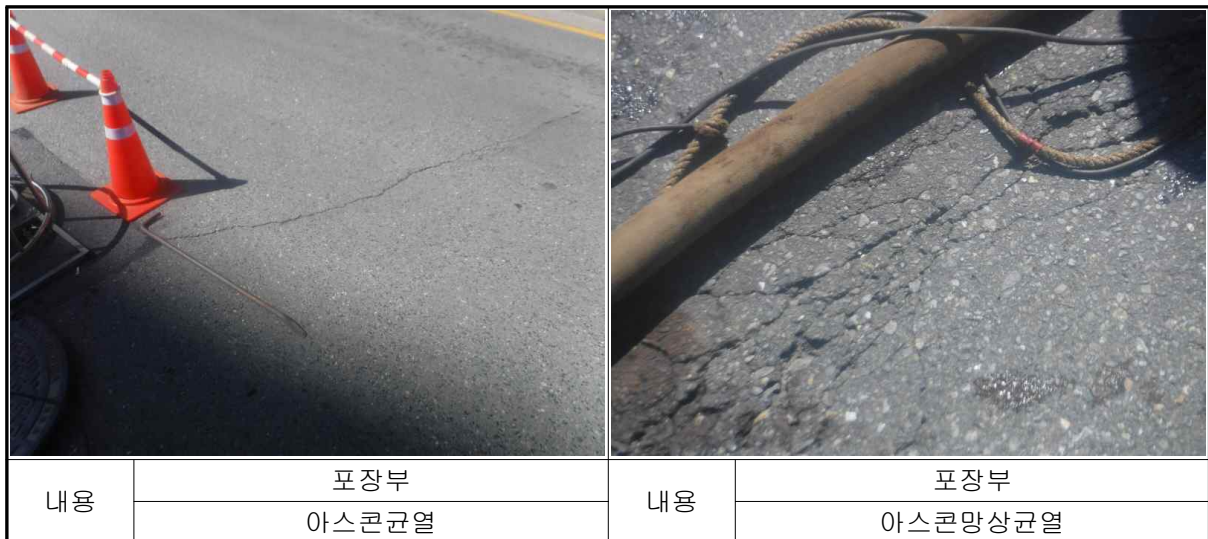
【사진 12.35】 맨홀 외부 주요 손상

금회 정밀안전점검을 통한 맨홀 외부 외관조사결과, 아스콘균열, 아스콘망상균열이 조사되었다.

| 구분 | 부재 | 손상 | 단위 | 개소 | 물량 | 비고 |
|---|---|---|---|---|---|---|
| 외부 | 포장 | 아스콘망상균열 | m <sup>2</sup> | 2 | 6.04 | |
| | | 아스콘균열 | m | 4 | 28.0 | |

아스콘균열, 아스콘망상균열이 조사되었으며, 이는 재질열화 및 손상부의 특성상 주행 차량 충격하중에 의해 발생한 것으로 판단되며 손상정도가 경미하여 차량 주행성능에 지장이 없으므로 지속적인 관찰이 필요한 것으로 판단된다.

| 위치 | 손상 | 단위 | 전회물량 | 금회물량 | 증감 | 검토의견 | 비고 |
|---|---|---|---|---|---|---|---|
| 외부 | 아스콘망상균열 | m <sup>2</sup> | 6.04 | 6.04 | - | 주의관찰 | |
| | 아스콘균열 | m | 28.0 | 28.0 | - | 주의관찰 | |

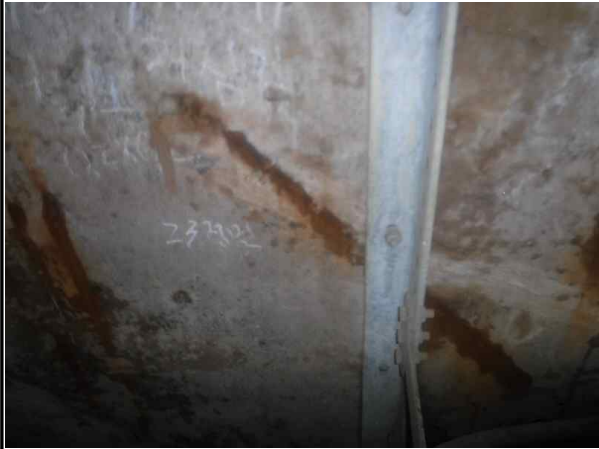
【사진 12.42】 맨홀 내부 주요 손상

| 구분 | 부재 | 손상 | 단위 | 개소 | 물량 | 비고 |
|---|---|---|---|---|---|---|
| 내부 | 벽체 | 철근노출 | m <sup>2</sup> | 1 | 0.03 | |

| 내용 | 벽체<br>잡철근노출 | 내용 | 상부슬래브<br>상태양호 |

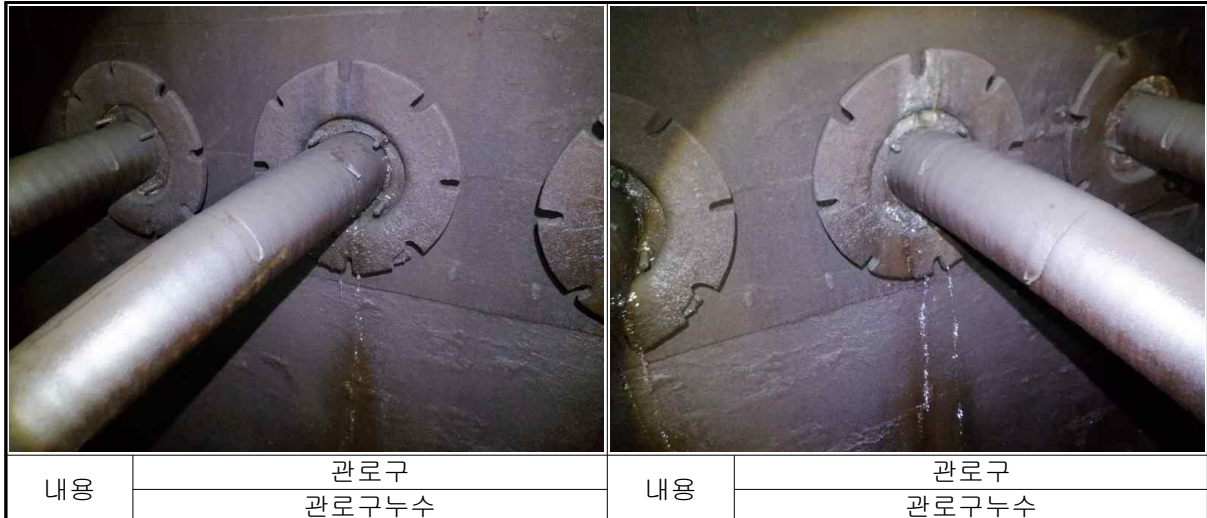
【사진 12.46】 맨홀 내부 주요 손상

금회 정밀안전점검을 통한 맨홀 내부 외관조사결과, 관로구누수가 조사되었다.

| 구분 | 부재 | 손상 | 단위 | 개소 | 물량 | 비고 |
|---|---|---|---|---|---|---|
| 내부 | 관로구 | 관로구누수 | EA | 2 | 2 | |

금회 조사 결과, 관로구누수가 조사되었다.

관로구누수는 시공 미흡 & 장기공용에 따른 상부 차량 하중에 의한 관로구손상 등에 의한 것으로 보이며, 이에 맞는 관로구보수가 필요해보인다

| 위치 | 손상 | 단위 | 전회물량 | 금회물량 | 증감 | 검토의견 | 비고 |
|---|---|---|---|---|---|---|---|
| 내부 | 관로구누수 | EA | - | 2 | ▲ 2 | 관로구보수 | |

| 맨홀 번호 | 손상 | 보수공법 | 단위 | 금회수량 | 보수수량 | 단가 | 금액 | 보수 순위 |
|---|---|---|---|---|---|---|---|---|
| 12 | 관로구누수 | 관로구보수 | EA | 2 | 2.00 | 250 | 500 | 2 |

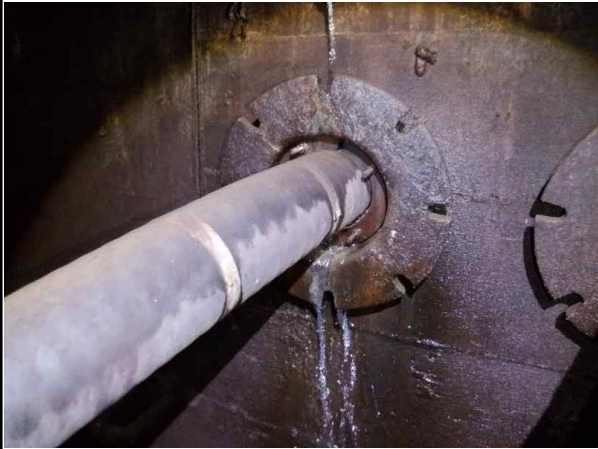
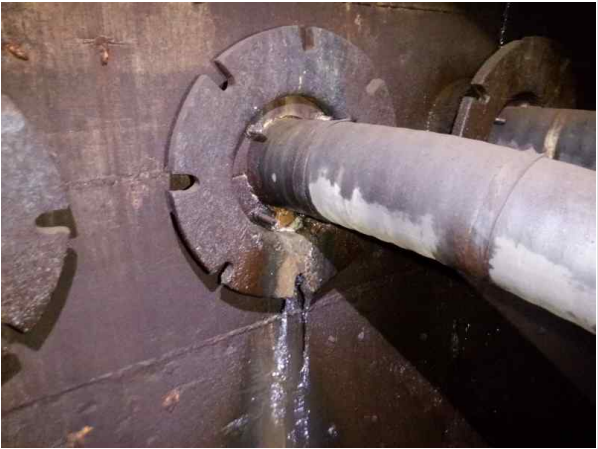
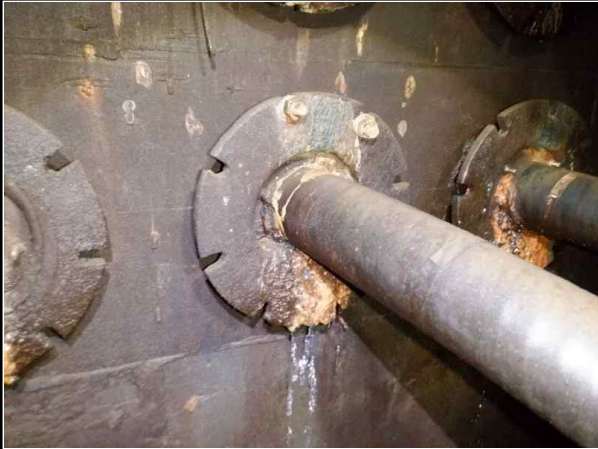
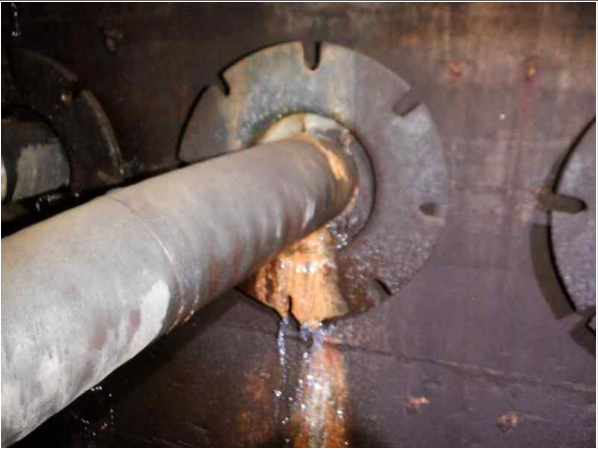
【사진 12.50】 맨홀 내부 주요 손상

| 구분 | 부재 | 손상 | 단위 | 개소 | 물량 | 비고 |
|---|---|---|---|---|---|---|
| 내부 | 관로구 | 관로구누수 | EA | 10 | 10 | |
| | 벽체 | 백태 | m² | 9 | 0.96 | |

| 내용 | 관로구<br>관로구누수 | 내용 | 관로구<br>관로구누수 |
| 내용 | 관로구<br>관로구누수 | 내용 | 벽체<br>백태 |

금회 조사 결과, 내부에서 관로구누수, 백태가 조사되었으며, 외부에서 사다리 고정 불량이 조사되었다.

관로구누수는 시공 미흡 & 장기공용에 따른 상부 차량 하중에 의한 관로구손상 등에 의한 것으로 보이며, 이에 맞는 관로구보수가 필요해보인다.

백태는 시공 초기 콘크리트 타설 후 양생 과정에서 발생한 수화열 및 거꾸집 제거 후 발생한 건조 수축등에 의해 발생한 손상부에 맨홀 내부에 수분접촉에 의하여 발생한 것으로 사료되며 표면보수를 통한 내구성 확보가 필요한 것으로 판단된다.

수용시설의 부속시설인 이음부, 지지대, 받침대는 관로구누수에서 유입되는 지하수로 인하여 일부 부식이 진행된 상태임으로 관로구누수에 대하여 보수가 필요해 보이며, 볼트결속 및 용접상태도 특별한 손상이 발생 되지 않은 양호한 상태인 것으로 조사되었다.

| 위치 | 손상 | 단위 | 전화물량 | 금회물량 | 증감 | | 검토의견 | 비고 |
|---|---|---|---|---|---|---|---|---|
| 내부 | 관로구누수 | EA | - | 10 | ▲ | 10 | 관로구보수 | |

| 맨홀 번호 | 손상 | 보수공법 | 단위 | 금회수량 | 보수수량 | 단가 | 금액 | 보수 순위 |
|---|---|---|---|---|---|---|---|---|
| 13 | 관로구누수 | 관로구보수 | EA | 10 | 10.00 | 250 | 2500 | 2 |

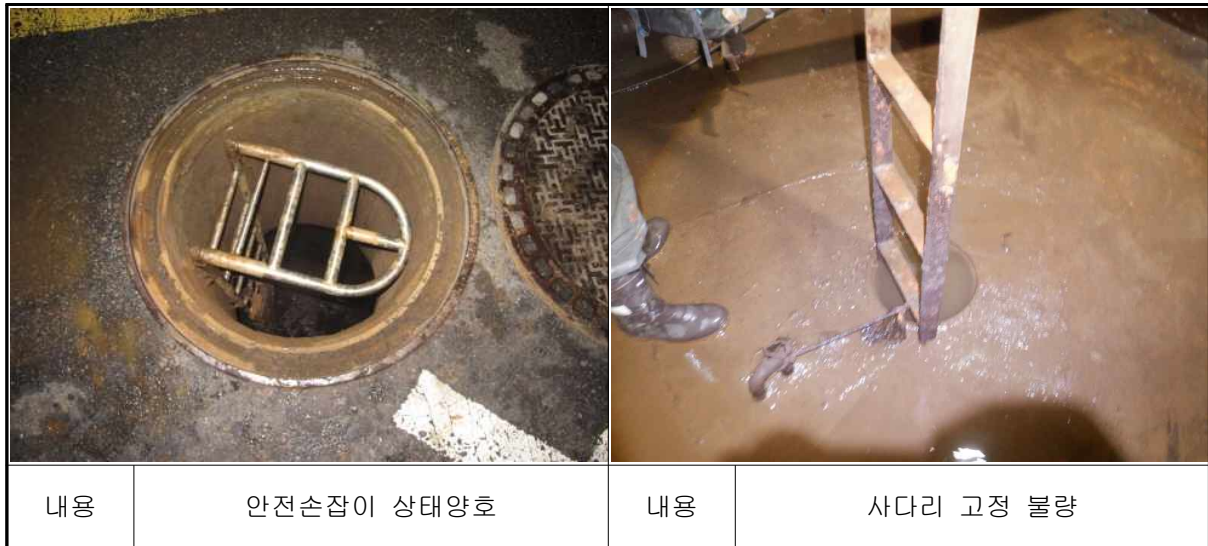
【사진 12.51】 맨홀 외부 주요 손상

| 구분 | 부재 | 손상 | 단위 | 개소 | 물량 | 비고 |
|---|---|---|---|---|---|---|
| 외부 | 안전사다리 | 사다리고정불량 | EA | 1 | 1 | |

사다리 고정 불량은 장기 공용에 의하여 사다리 하부가 부식이 일어나 손상이 발생한 것으로 보이며 출입 작업자들의 안전을 위하여 재설치가 필요해 보인다.

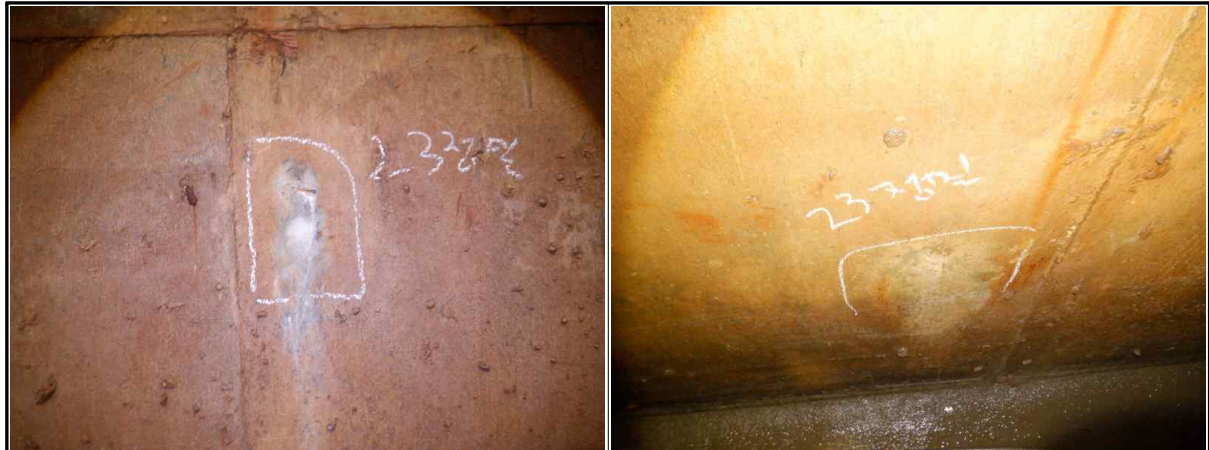
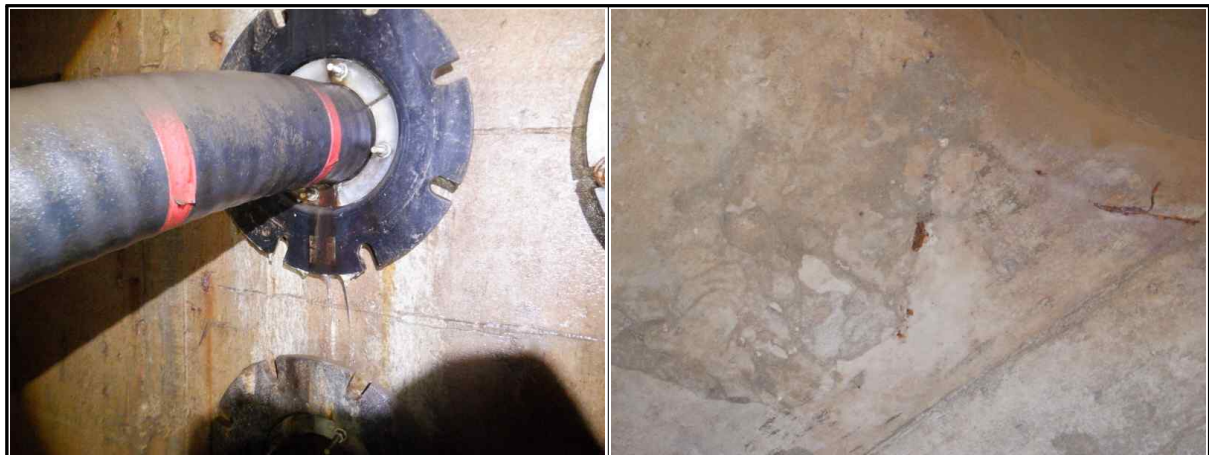
【사진 12.54】 맨홀 내부 주요 손상

| 구분 | 부재 | 손상 | 단위 | 개소 | 물량 | 비고 |
|---|---|---|---|---|---|---|
| | | 관로구누수 | EA | 3 | 3 | |
| | 상부슬래브 | 철근노출 | m <sup>2</sup> | 1 | 0.03 | |

| 내용 | 벽체부 | 내용 | 벽체부 |
| | 백태 | | 백태 |

| 내용 | 관로구 | 내용 | 상부슬래브 |
| | 관로구누수 | | 철근노출 |

금회 조사 결과, 내부에서 재료분리, 백태, 관로구누수, 철근노출 조사되었으며 외부에서 아스콘망상균열이 조사되었다.

백태 손상은 시공 초기 콘크리트 타설 후 양생 과정에서 발생한 수화열 및 거푸집 제거 후 발생한 건조 수축등에 의해 발생한 손상부에 맨홀 내부에 수분접촉에 의하여 발생한 것으로 사료되며 표면보수를 통한 내구성 확보가 필요한 것으로 판단된다.

관로구누수는 시공 미흡 & 장기공용에 따른 상부 차량 하중에 의한 관로구손상 등에 의한 것으로 보이며, 이에 맞는 관로구보수가 필요해 보인다.

| 위치 | 손상 | 단위 | 전화물량 | 금회물량 | 증감 | | 검토의견 | 비고 |
|---|---|---|---|---|---|---|---|---|
| | 관로구누수 | EA | - | 3 | ▲ | 3 | 관로구보수 | |

| 맨홀 번호 | 손상 | 보수공법 | 단위 | 금회수량 | 보수수량 | 단가 | 금액 | 보수 순위 |
|---|---|---|---|---|---|---|---|---|
| | 관로구누수 | 관로구보수 | EA | 3 | 3.00 | 250 | 750 | 2 |

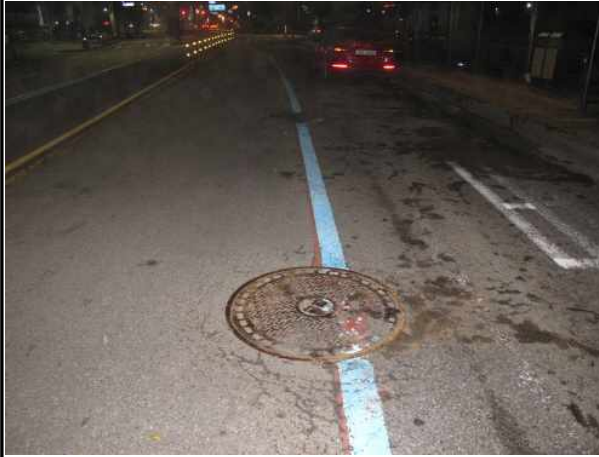
【사진 12.55】 맨홀 외부 주요 손상

| 구분 | 부재 | 손상 | 단위 | 개소 | 물량 | 비고 |
|---|---|---|---|---|---|---|
| 외부 | 포장부 | 아스콘망상균열 | m <sup>2</sup> | 1 | 0.50 | |

| 내용 | 포장부<br>아스콘망상균열 | 내용 | 안전손잡이 상태양호 |

| 위치 | 손상 | 단위 | 전화물량 | 금회물량 | 증감 | | 검토의견 | 비고 |
|---|---|---|---|---|---|---|---|---|
| 외부 | 아스콘망상균열 | m <sup>2</sup> | 0.50 | 0.50 | | - | 주의관찰 | |

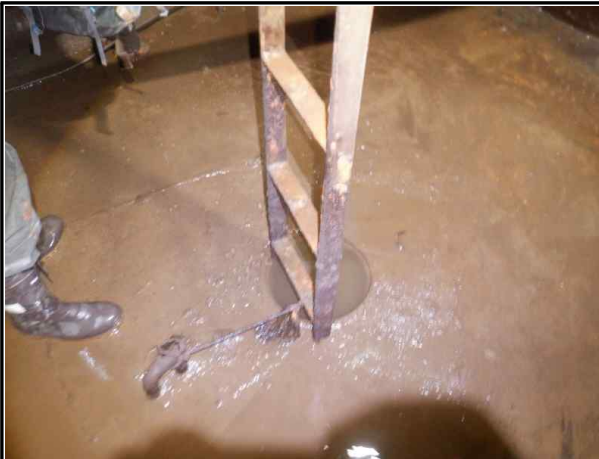
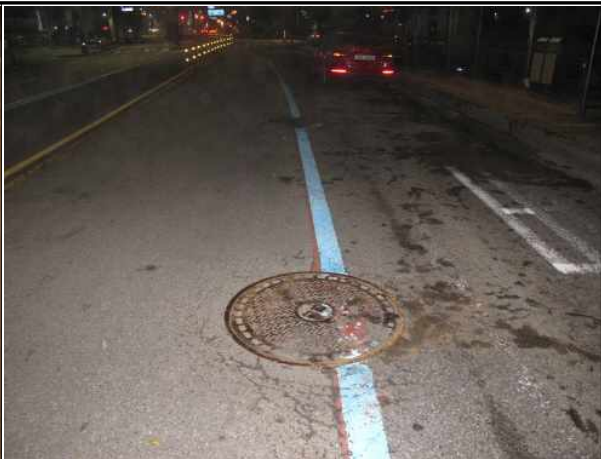
| 구분 | 추락방지시설 | | 도로포장 | | 도로부<br>신축이음부 | | 환기구 등의<br>덮개 | | 비고 |
|---|---|---|---|---|---|---|---|---|---|
| | 1) 추락방지시설은 사다리 고정 불량 이 조사되었다.<br>2) 도로포장은 아스콘균열, 아스콘망상균열 이 조사되었다. | | | | | | | | |

| 내용 | 추락방지시설<br>사다리 고정 불량 | 내용 | 도로포장<br>아스콘망상균열 |

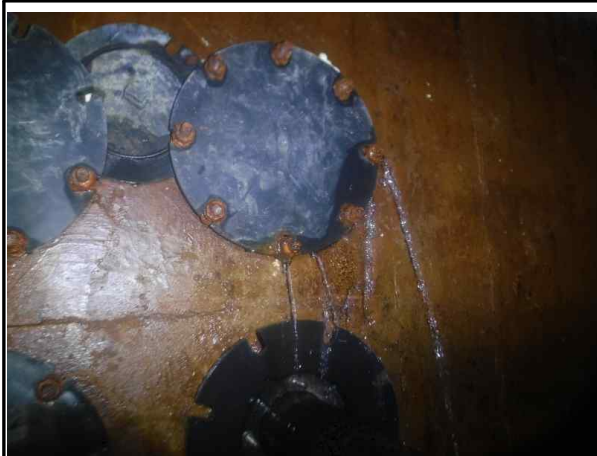
| 내용 | 지도능곡#6 |

| | 관로구누수 |

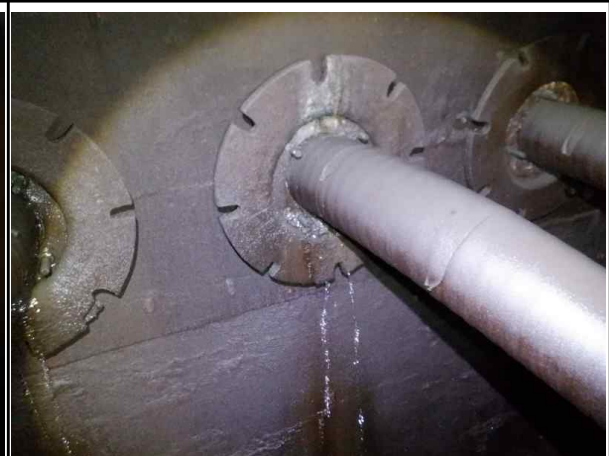
| 내용 | 지도능곡#11 |

| | 관로구누수 |

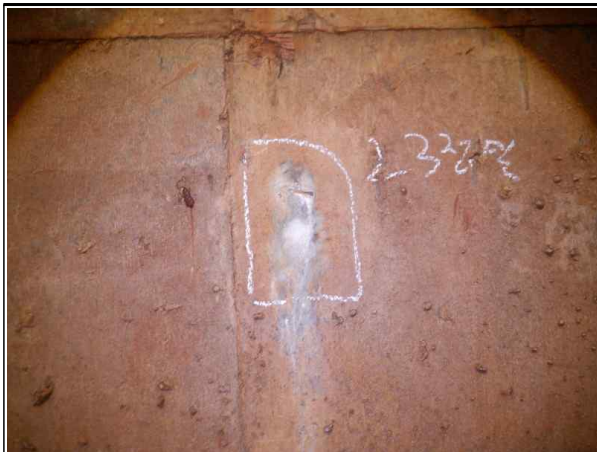
| 내용 | 지도능곡#14 |

| | 백태 |
