## 제 13 장 신파주문발

### 13.1 시설물 개요

본 맨홀은 경기도 파주시 와동동 ~ 다율동 일원에 위치한 시설물로 총 10개소 (#4,5,7 ~ 14)의 철근 콘크리트 구조물로 시공되어 있으며 본 시설물의 세부내용은 다음과 같다.

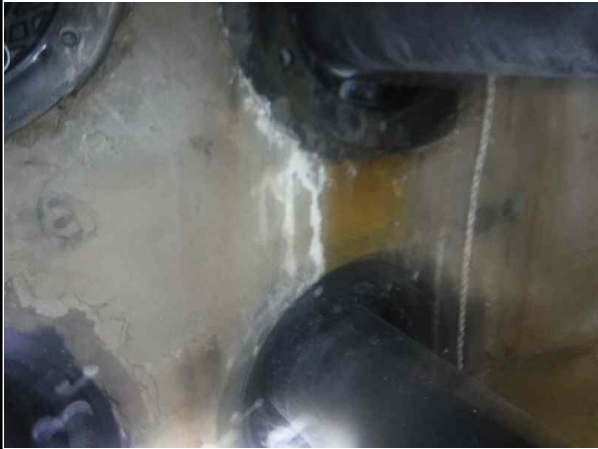
금회 정밀안전점검을 통한 맨홀 내부 외관조사결과, 백태가 조사되었다.

| 내용 | 벽체부<br>백태 | 내용 | 상부슬래브<br>상태양호 |

금회 조사 결과, 내부에서 백태가 조사되었으며, 백태 손상은 시공 초기 콘크리트 타설 후 양생 과정에서 발생한 수화열 및 거푸집 제거 후 발생한 건조 수축등에 의해 발생한 손상부에 맨홀 내부에 수분접촉에 의하여 발생한 것으로 사료되며 표면보수를 통한 내구성 확보가 필요한 것으로 판단된다.

| 위치 | 손상 | 단위 | 전회물량 | 금회물량 | 증감 | 검토의견 | 비고 |
|---|---|---|---|---|---|---|---|
| 내부 | 백태 | m <sup>2</sup> | - | 0.02 | ▲ 0.02 | 표면보수 | |

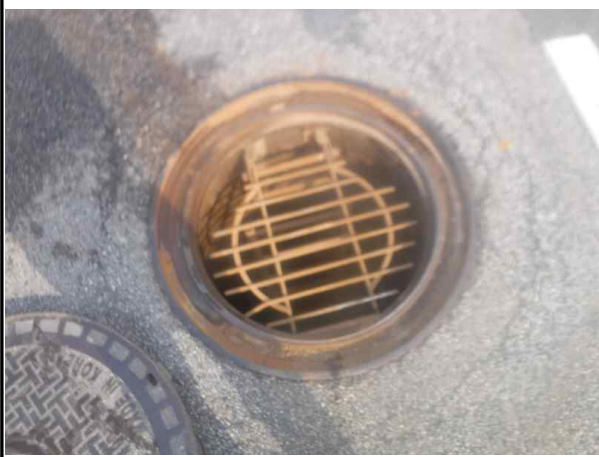
금회 정밀안전점검을 통한 맨홀 외부 외관조사결과, 아스콘망상균열이 조사되었다.

| 내용 | 포장부 | 내용 | 맨홀 내,외부 뚜껑 상태양호 |
| | 아스콘망상균열 | | |

금회 조사 결과, 아스콘망상균열이 조사되었으며, 재질열화 및 손상부의 특성상 주행 차량 충격하중에 의해 발생된 것으로 판단되며 손상정도가 경미하여 차량 주행성능에 지장이 없으므로 지속적인 관찰이 필요한 것으로 판단된다.

| 위치 | 손상 | 단위 | 전회물량 | 금회물량 | 증감 | 검토의견 | 비고 |
|---|---|---|---|---|---|---|---|
| 외부 | 아스콘망상균열 | m <sup>2</sup> | 0.45 | 0.45 | - | 주의관찰 | |

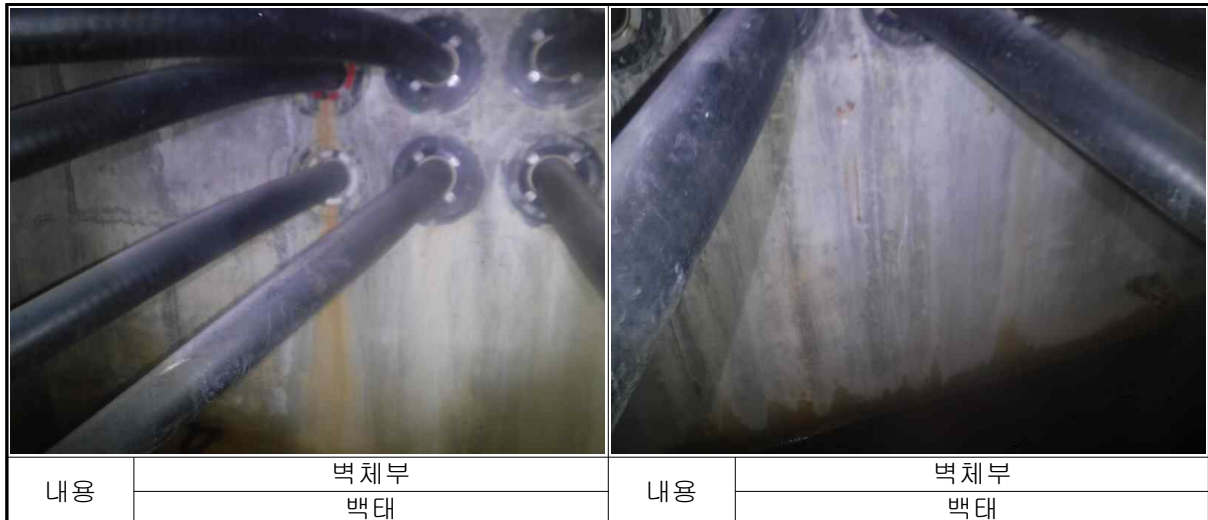
【사진 13.14】 맨홀 내부 주요 손상

금회 정밀안전점검을 통한 맨홀 내부 외관조사결과, 백태가 조사되었다.

금회 조사 결과, 백태가 조사되었다. 백태는 관로구누수로 인하여 지속적으로 흘러내린 지하수에 의하여 발생 된 것임으로 관로구를 보수 후 표면보수를 실시하여 콘크리트 내구성 저하를 방지하는 것이 필요해 보인다.

| 위치 | 손상 | 단위 | 전회물량 | 금회물량 | 증감 | 검토의견 | 비고 |
|---|---|---|---|---|---|---|---|
| 내부 | 백태 | m <sup>2</sup> | 2.52 | 2.52 | - | 표면보수 | |

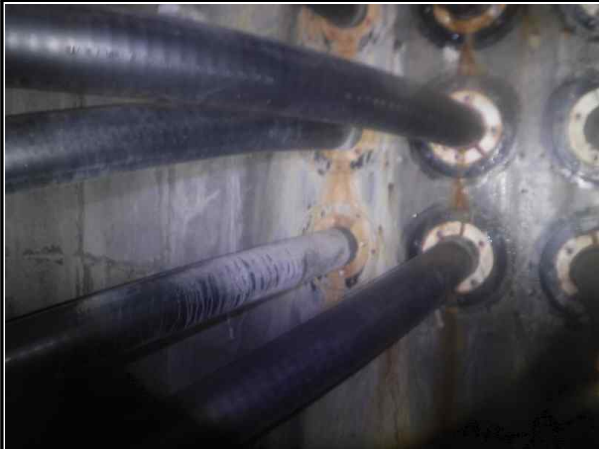
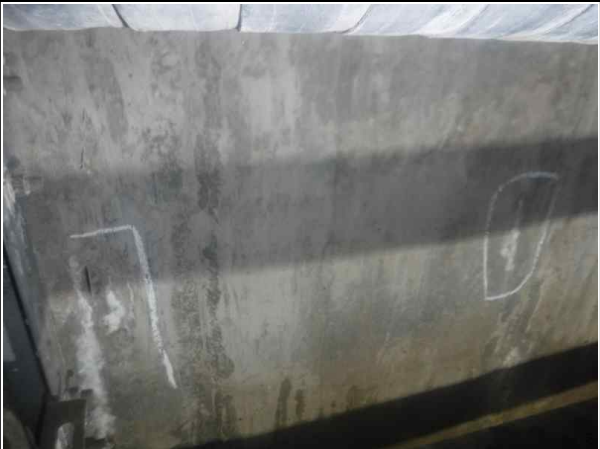
【사진 13.18】 맨홀 내부 주요 손상

금회 정밀안전점검을 통한 맨홀 내부 외관조사결과, 백태가 조사되었다.

| 내용 | 벽체부<br>백태 | 내용 | 벽체부<br>백태 |

백태 손상은 시공 초기 콘크리트 타설 후 양생 과정에서 발생한 수화열 및 거푸집 제거 후 발생한 건조 수축등에 의해 발생한 손상부에 맨홀 내부에 수분접촉에 의하여 발생한 것으로 사료되며 표면보수를 통한 내구성 확보가 필요한 것으로 판단된다.

| 위치 | 손상 | 단위 | 전화물량 | 금회물량 | 증감 | | 검토의견 | 비고 |
|---|---|---|---|---|---|---|---|---|
| 내부 | 백태 | m <sup>2</sup> | 1.72 | 2.12 | ▲ | 0.4 | 표면보수 | |

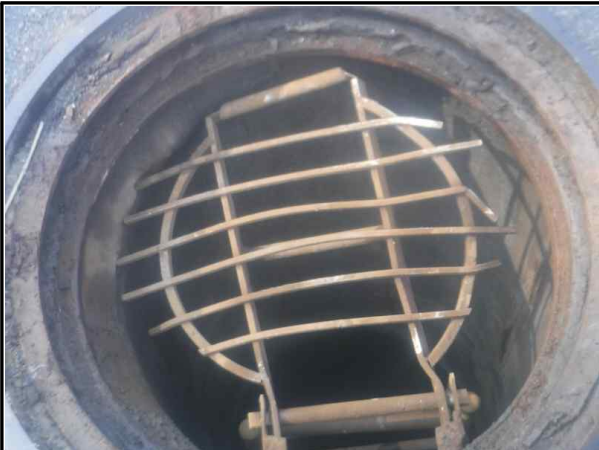
금회 정밀안전점검을 통한 맨홀 외부 외관조사결과, 안전사다리 변형이 조사되었다.

| 내용 | 안전사다리<br>안전사다리 변형 | 내용 | 맨홀 내,외부 뚜껑 상태양호 |

안전손잡이 변형은 장기공용 중 외부 압력등의 외적 요인에 의하여 변형된 것으로 판단되며 작업자의 진출입시 안전확보를 위해 재설치가 필요한 것으로 판단된다.

| 위치 | 손상 | 단위 | 전화물량 | 금회물량 | 증감 | | 검토의견 | 비고 |
|---|---|---|---|---|---|---|---|---|
| 외부 | 안전사다리 변형 | EA | 1 | 1 | | - | 주의관찰 | |

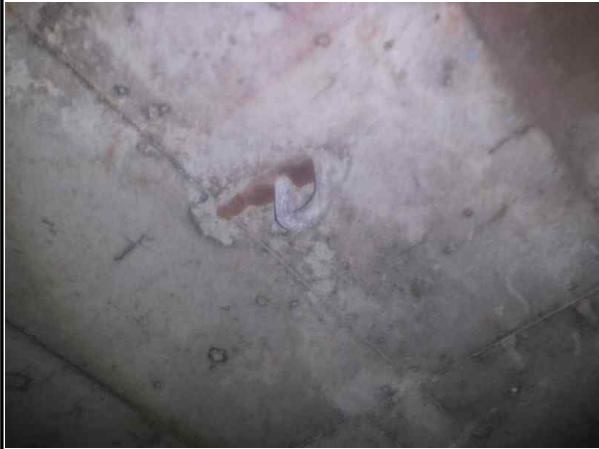
금회 정밀안전점검을 통한 맨홀 내부 외관조사결과, 재료분리가 조사되었다.

| 내용 | 상부슬래브<br>재료분리 | 내용 | 벽체부<br>상태양호 |

금회 조사 결과, 재료분리가 조사되었으며, 시공 초기 콘크리트 타설 후 양생 과정에서 발생한 수화열 및 거푸집 제거 후 발생한 건조 수축등에 의해 발생한 것으로 사료되며 표면보수를 통한 내구성 확보가 필요한 것으로 판단된다.

| 위치 | 손상 | 단위 | 전회물량 | 금회물량 | 증감 | 검토의견 | 비고 |
|---|---|---|---|---|---|---|---|
| 내부 | 재료분리 | m² | 0.50 | 0.50 | - | 표면보수 | |

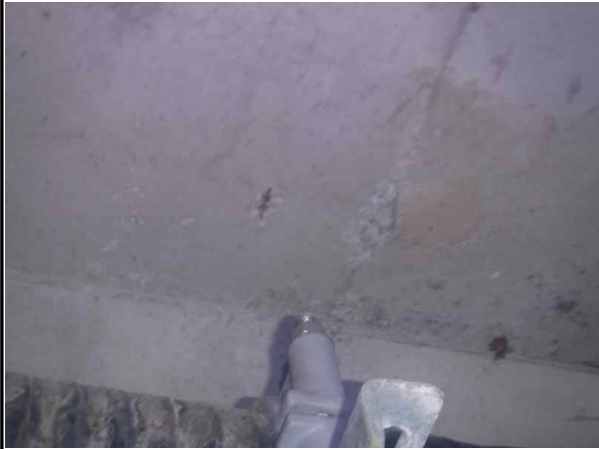
금회 정밀안전점검을 통한 맨홀 내부 외관조사결과, 재료분리가 조사되었다.

| 내용 | 상부슬래브<br>재료분리 | 내용 | 벽체부<br>상태양호 |

금회 조사 결과, 재료분리가 조사되었으며, 시공 초기 콘크리트 타설 후 양생 과정에서 발생한 수화열 및 거푸집 제거 후 발생한 건조 수축등에 의해 발생한 것으로 사료되며 표면보수를 통한 내구성 확보가 필요한 것으로 판단된다.

| 위치 | 손상 | 단위 | 전회물량 | 금회물량 | 증감 | 검토의견 | 비고 |
|---|---|---|---|---|---|---|---|
| 내부 | 재료분리 | m <sup>2</sup> | 0.50 | 0.50 | - | 표면보수 | |

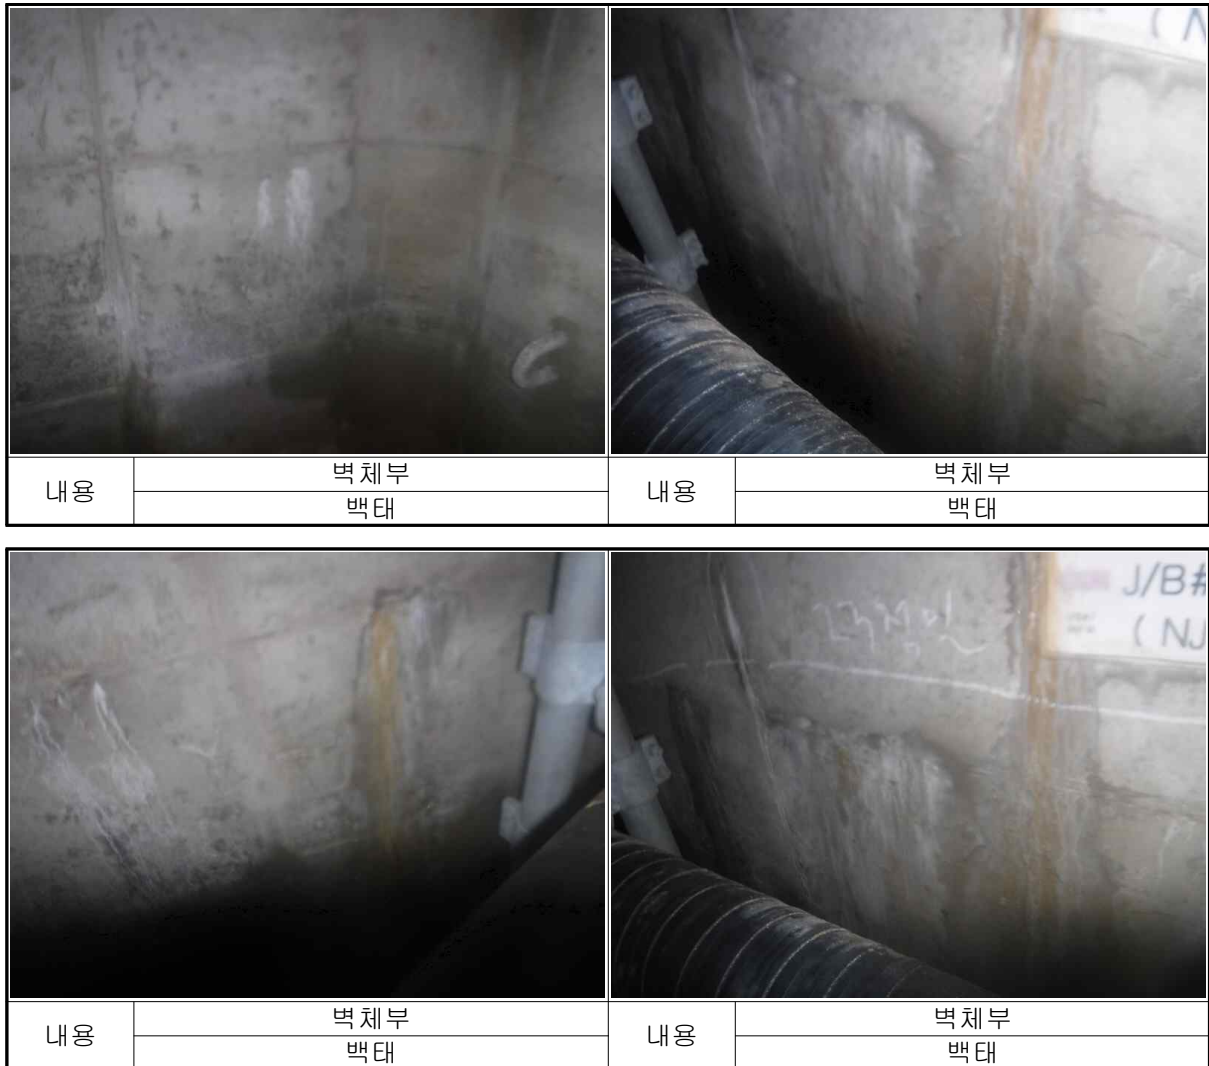
【사진 13.30】 맨홀 내부 주요 손상

금회 정밀안전점검을 통한 맨홀 내부 외관조사결과, 백태가 조사되었다.

금회 조사 결과, 백태가 조사되었으며, 백태 손상은 시공 초기 콘크리트 타설 후 양생 과정에서 발생한 수화열 및 거푸집 제거 후 발생한 건조 수축등에 의해 발생한 손상부에 맨홀 내부에 수분접촉에 의하여 발생한 것으로 사료되며 표면보수를 통한 내구성 확보가 필요한 것으로 판단된다.

| 위치 | 손상 | 단위 | 전회물량 | 금회물량 | 증감 | | 검토의견 | 비고 |
|---|---|---|---|---|---|---|---|---|
| 내부 | 백태 | m <sup>2</sup> | 1.32 | 3.02 | ▲ | 1.70 | 표면보수 | |

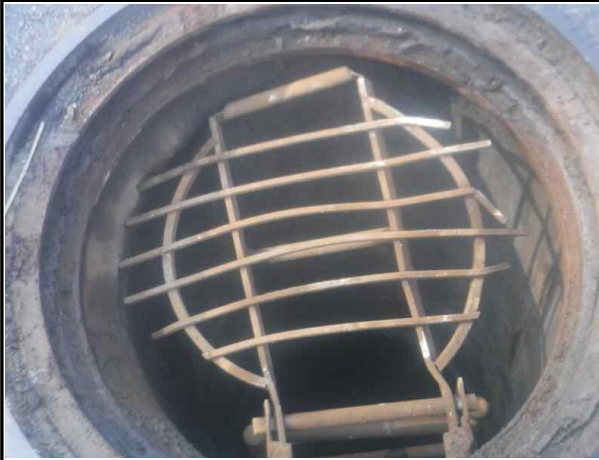
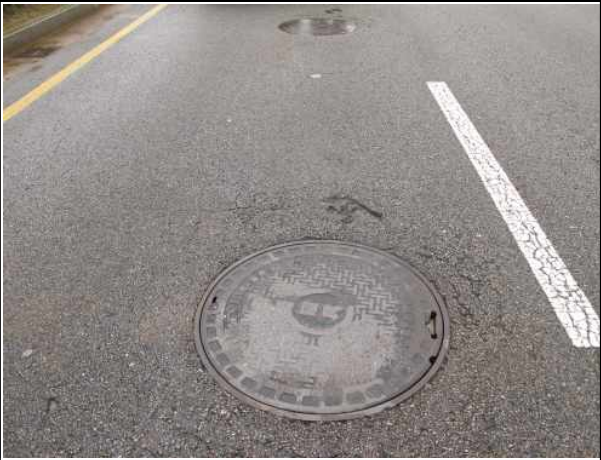
| 구분 | 추락방지시설 | | 도로포장 | | 도로부<br>신축이음부 | | 환기구 등의<br>덮개 | | 비고 |
|---|---|---|---|---|---|---|---|---|---|
| | 1) 추락방지시설은 안전사다리 변형이 조사되었다.<br>2) 도로포장은 아스콘망상균열이 조사되었다. | | | | | | | | |

| 내용 | 추락방지시설 | 내용 | 도로포장 |
| | 안전사다리 변형 | | 아스콘망상균열 |

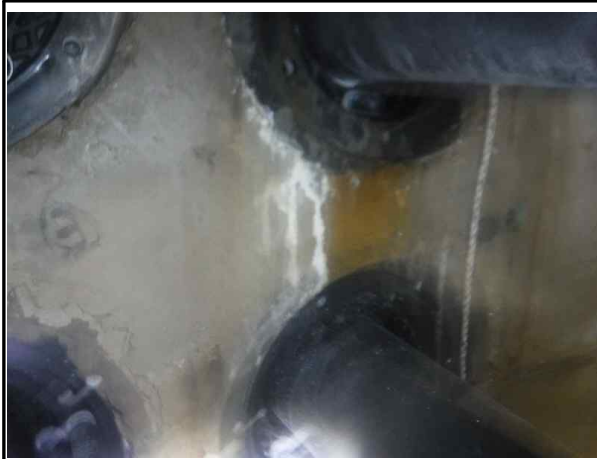
| 내용 | 신파주문발#4 |

| | 백태 |

- 백태 : 백태 보수 후 재손상 여부 점검
- 재료분리 : 재료분리 보수 후 재손상 여부 점검
- 안전사다리 변형 : 안전사다리 재설치 후 재손상 여부 점검

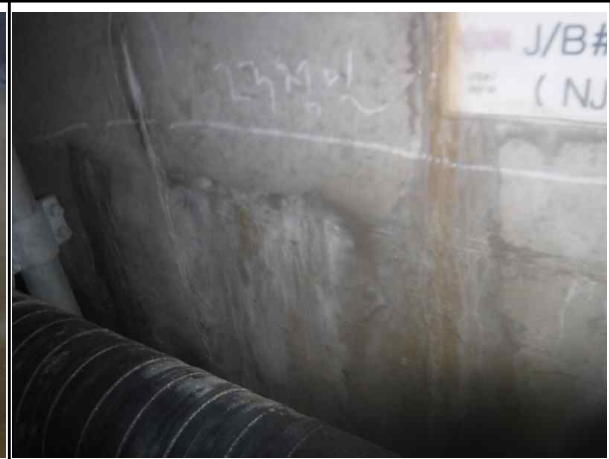
| 내용 | 신파주문발#12 |

| | 백태 |

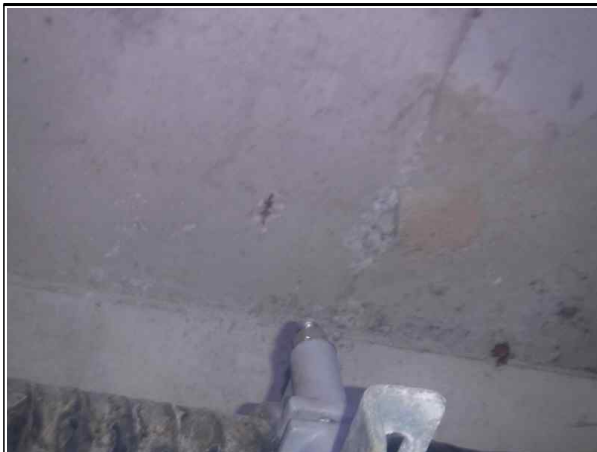
| 내용 | 신파주문발#11 |

| | 재료분리 |

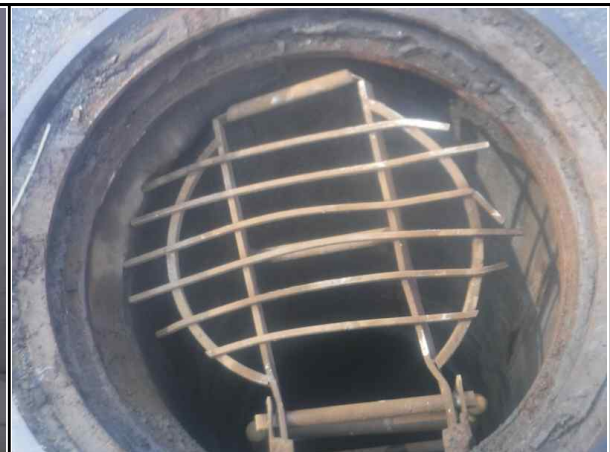
| 내용 | 신파주문발#9 |

| | 안전사다리 변형 |
