## 제 14 장 일산송포

### 14.1 시설물 개요

본 맨홀은 경기도 고양시 일산동구 백석동 ~ 일산서구 일산동 일원에 위치한 시설물로 총 15개소(#1 ~ 15)의 철근 콘크리트 구조물로 시공되어 있으며 본 시설물의 세부내용은 다음과 같다.

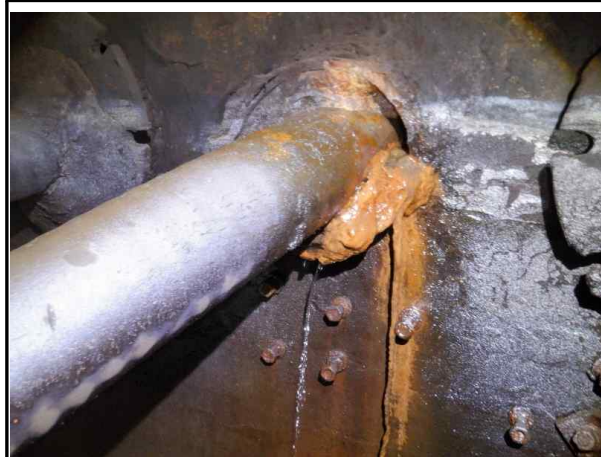
| 내용 | 관로구 |
| | 관로구누수, 파손 |

관로구누수는 시공 미흡 & 장기공용에 따른 상부 차량 하중에 의한 관로구손상 등에 의한 것으로 보이며, 이에 맞는 관로구보수가 필요해보인다

| 위치 | 손상 | 단위 | 전회물량 | 금회물량 | 증감 | | 검토의견 | 비고 |
|---|---|---|---|---|---|---|---|---|
| 내부 | 관로구누수 | EA | 3 | 5 | ▲ | 2 | 관로구보수 | |

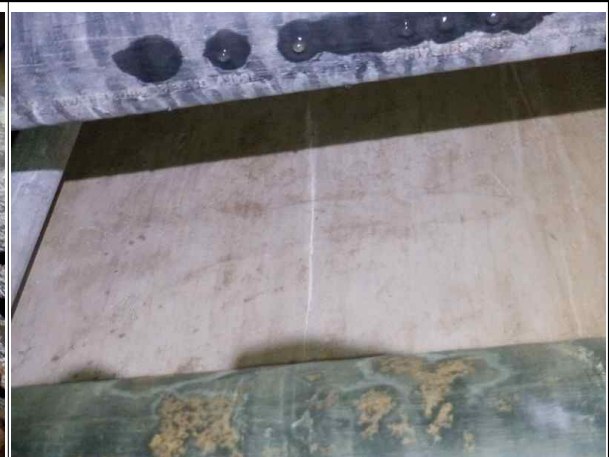
| 내용 | 벽체 |
| | 균열부백태 |

균열부백태 및 백태 손상은 시공 초기 콘크리트 타설 후 양생 과정에서 발생한 수화열 및 거푸집 제거 후 발생한 건조 수축등에 의해 발생한 손상부에 맨홀 내부에 수분접촉에 의하여 발생한 것으로 사료되며 표면보수를 통한 내구성 확보가 필요한 것으로 판단된다.

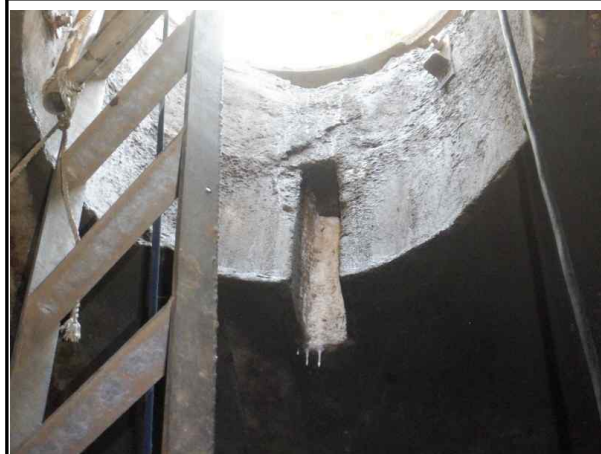
| 내용 | 상부슬래브 |
| | 백태 |

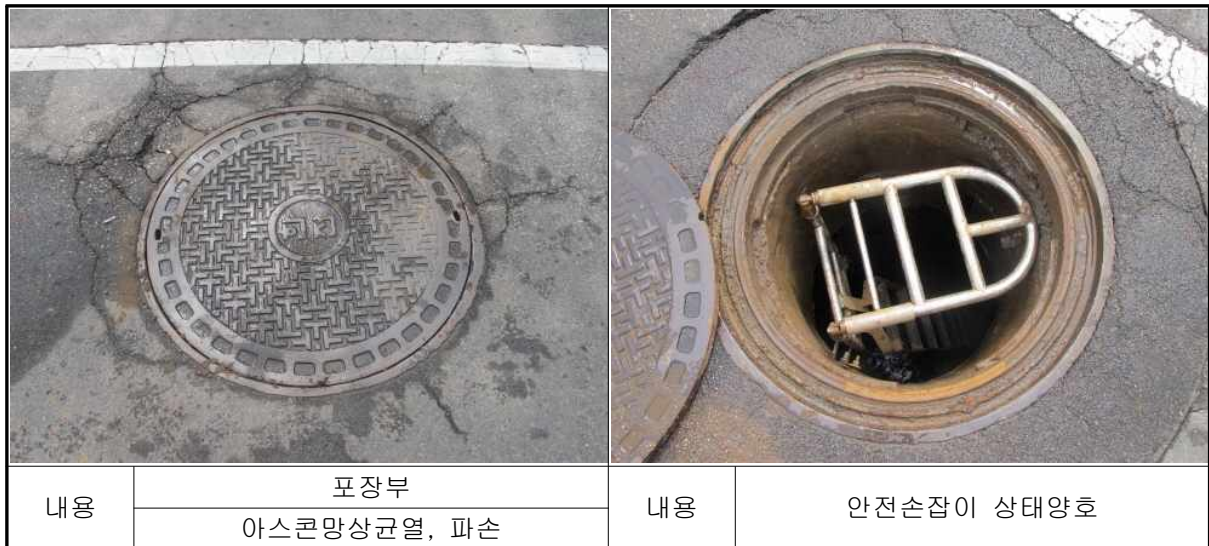
【사진 14.3】 맨홀 외부 주요 손상

금회 정밀안전점검을 통한 맨홀 외부 외관조사결과, 아스콘균열, 아스콘파손, 아스콘망상균열이 조사되었다.

아스콘균열, 아스콘파손, 아스콘망상균열은 재질열화 및 손상부의 특성상 주행차량 충격하중에 의해 발생한 것으로 판단되며 손상정도가 경미하여 차량 주행성능에 지장이 없으므로 지속적인 관찰이 필요한 것으로 판단된다.

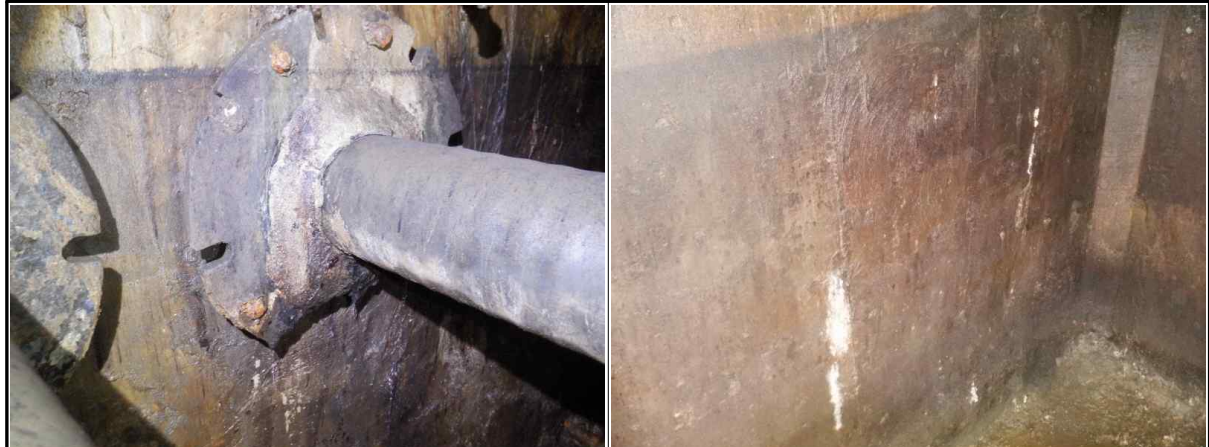
| 내용 | 관로구 | 내용 | 벽체 |
| | 관로구누수 | | 백태 |

관로구누수는 시공 미흡 & 장기공용에 따른 상부 차량 하중에 의한 관로구손상 등에 의한 것으로 보이며, 이에 맞는 관로구보수가 필요해 보인다.

백태 손상은 시공 초기 콘크리트 타설 후 양생 과정에서 발생한 수화열 및 거푸집 제거 후 발생한 건조 수축등에 의해 발생한 손상부에 맨홀 내부에 수분접촉에 의하여 발생한 것으로 사료되며 표면보수를 통한 내구성 확보가 필요한 것으로 판단된다.

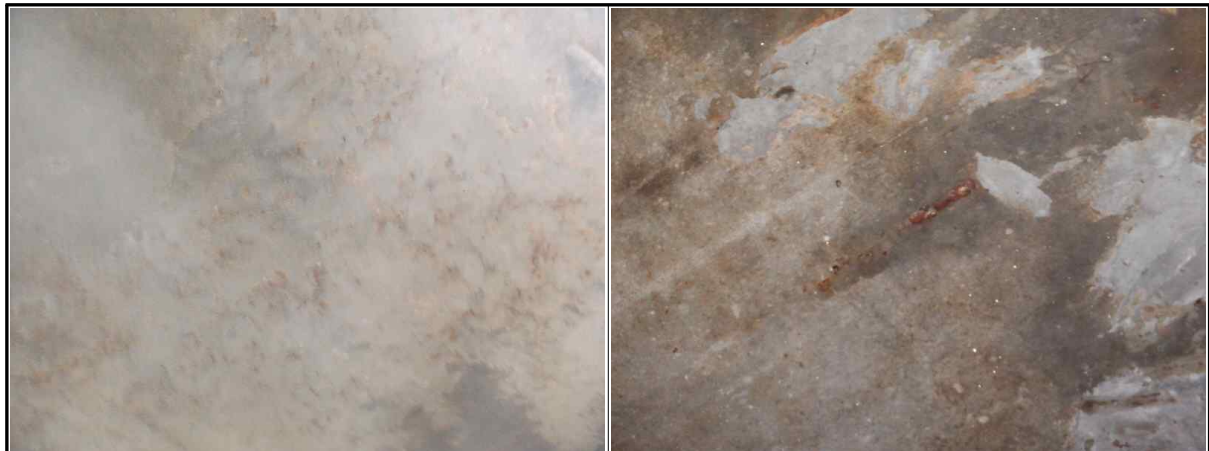
| 내용 | 상부슬래브 | 내용 | 상부슬래브 |
| | 재료분리 | | 철근노출 |

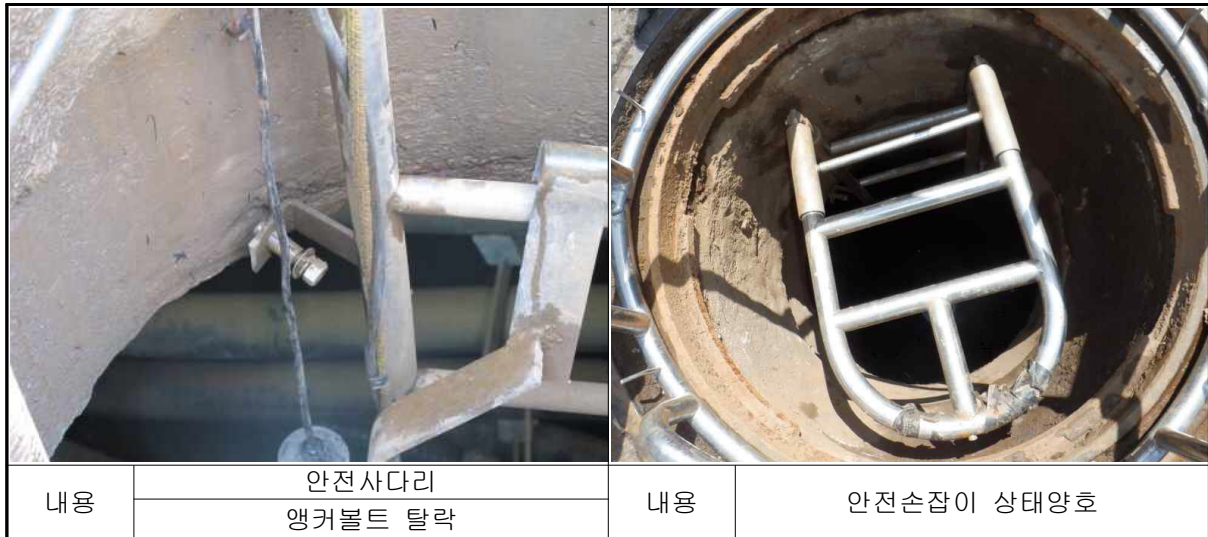
【사진 14.7】 맨홀 외부 주요 손상

금회 정밀안전점검을 통한 맨홀 외부 외관조사결과, 아스콘균열, 양카볼트 탈락이 조사되었다.

아스콘균열은 재질열화 및 손상부의 특성상 주행차량 충격하중에 의해 발생한 것으로 판단되며 손상정도가 경미하여 차량 주행성능에 지장이 없으므로 지속적인 관찰이 필요한 것으로 판단된다.

앵커볼트 탈락은 안전사다리의 장기공용 중 외부 압력등에 의하여 손상이 발생한 것으로 보이며 출입 작업자의 안전확보를 위해 재설치가 요망된다.

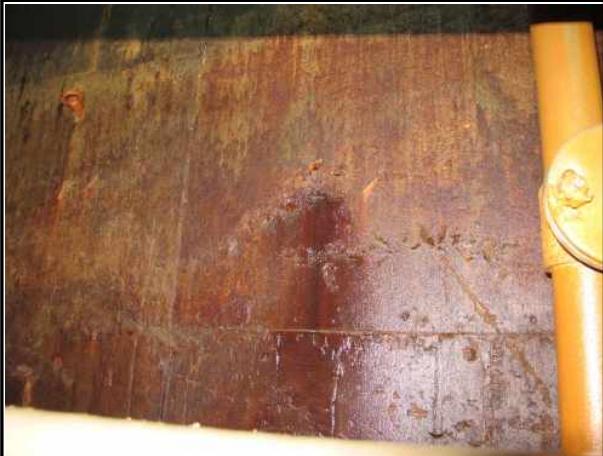
| 내용 | 벽체부 | 내용 | 벽체부 |
| | 누수 | | 파손 |

벽체 누수는 벽체 재료분리에 의해 맨홀 배면의 지하수가 흘러 들어오는 것으로 판단되며 벽체 철근 부식은 없는 상태이나 지속적 누수 발생시 2차 손상이 우려되므로 누수부 보수가 요구 된다

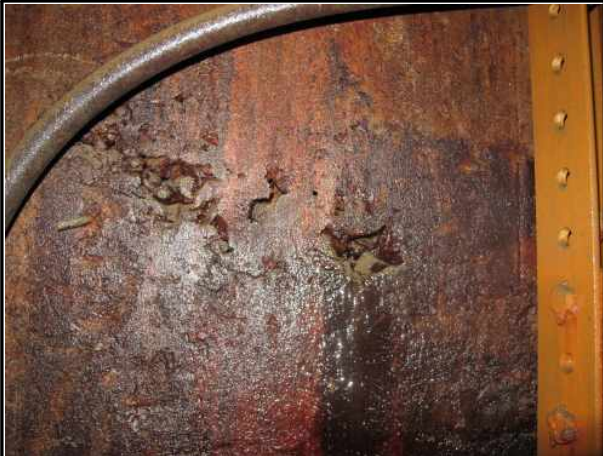
| 내용 | 벽체부 | 내용 | 상부슬래브 |
| | 재료분리 | | 상태양호 |

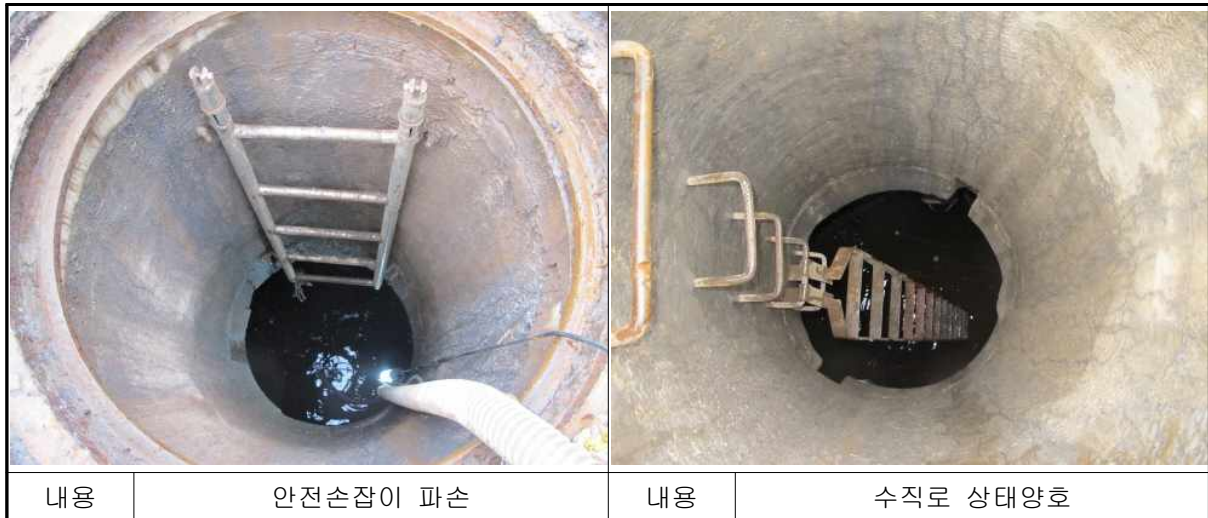
【사진 14.11】 맨홀 외부 주요 손상

| 구분 | 부재 | 손상 | 단위 | 개소 | 물량 | 비고 |
|---|---|---|---|---|---|---|
| 외부 | 안전손잡이 | 안전손잡이 파손 | EA | 1 | 1 | |

안전손잡이 파손은 안전사다리의 장기공용 중 외부 압력등에 의하여 손상이 발생된 것으로 보이며 출입 작업자의 안전 확보를 위해 재설치가 요망된다.

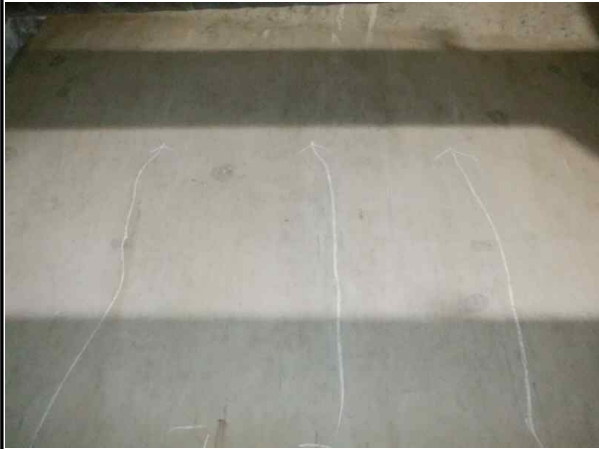
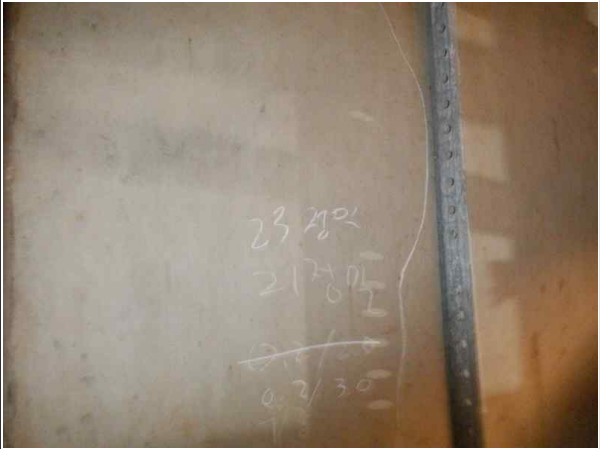
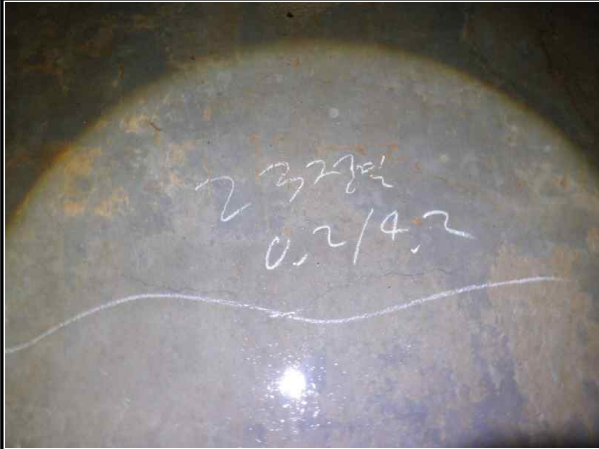
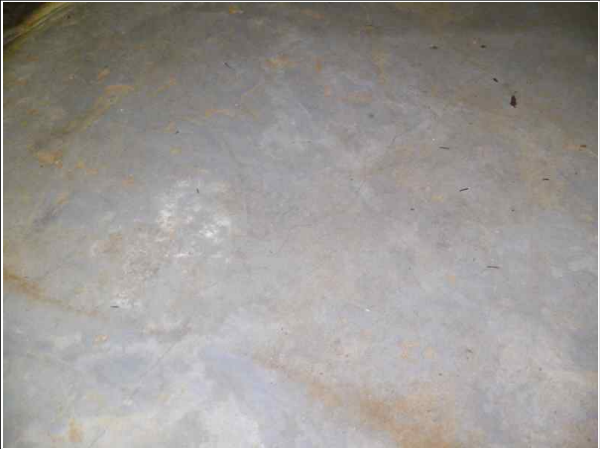
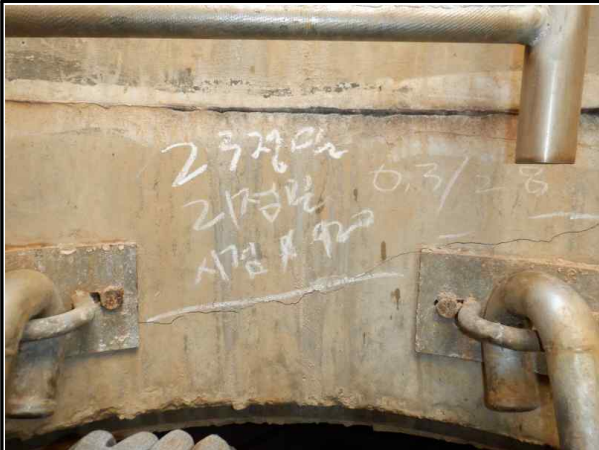
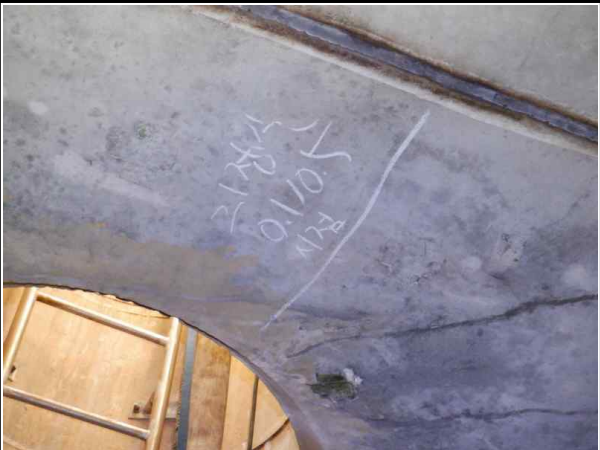
| 내용 | 벽체부<br>균열(0.3mm미만) | 내용 | 벽체부<br>균열(0.3mm미만) |
| 내용 | 상부슬래브<br>균열(0.3mm미만) | 내용 | 상부슬래브<br>균열(0.3mm미만) |

균열(0.3mm미만)은 발생위치 및 형태 등 균열 특성을 고려할 때 시공초기 건조수축에 의해 되어 무기질 방수 층으로 반사되어 나타난 것으로 손상의 정도를 고려할 때 표면보수를 실시하여 내구성 확보가 필요한 것으로 판단된다.

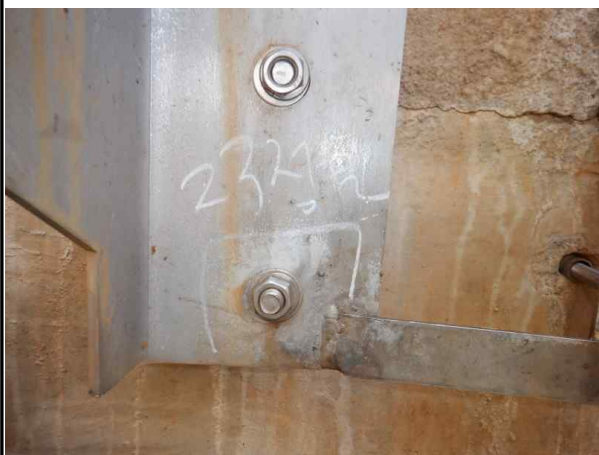
| 내용 | 안전손잡이<br>앵커볼트 풀림<br>(작업자가 손으로 재체결 해둔 사진) | 내용 | 맨홀 내,외부 뚜껑 상태양호 |

안전사다리 앵커볼트 풀림의 경우 장기공용으로 인하여 풀린 경우가 대부분이지만 상부슬래브의 맨홀 출입부분에 균열이 발생하여 그에 따른 영향으로 앵커가 흔들리면서 풀리는 경우도 있기 때문에 해당 균열에 대하여 보수를 실시한 후 도구를 사용하여 확실한 재체결을 요망한다.

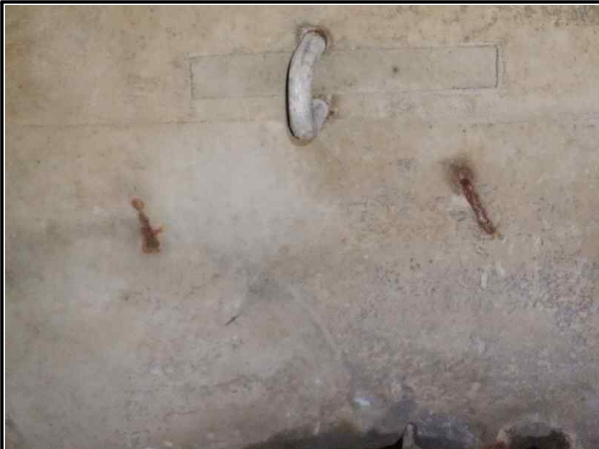
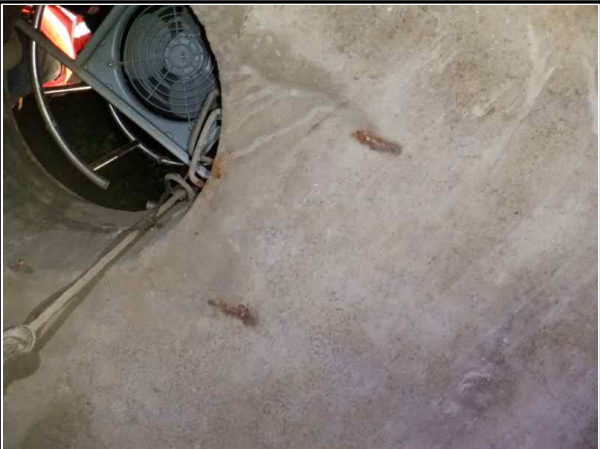
| 내용 | 벽체부<br>녹흔적 | 내용 | 상부슬래브<br>녹흔적 |

녹흔적은 상부슬래브의 잡철근들이 시공 미흡 및 초기 피복 부족으로 인하여 장기공용 중 노출 된 것으로 보이며 주의관찰을 실시 후 손상이 진전되어 철근노출이 발생할 경우 단면보수(방청)을 통한 내구성 확보가 필요해 보인다.

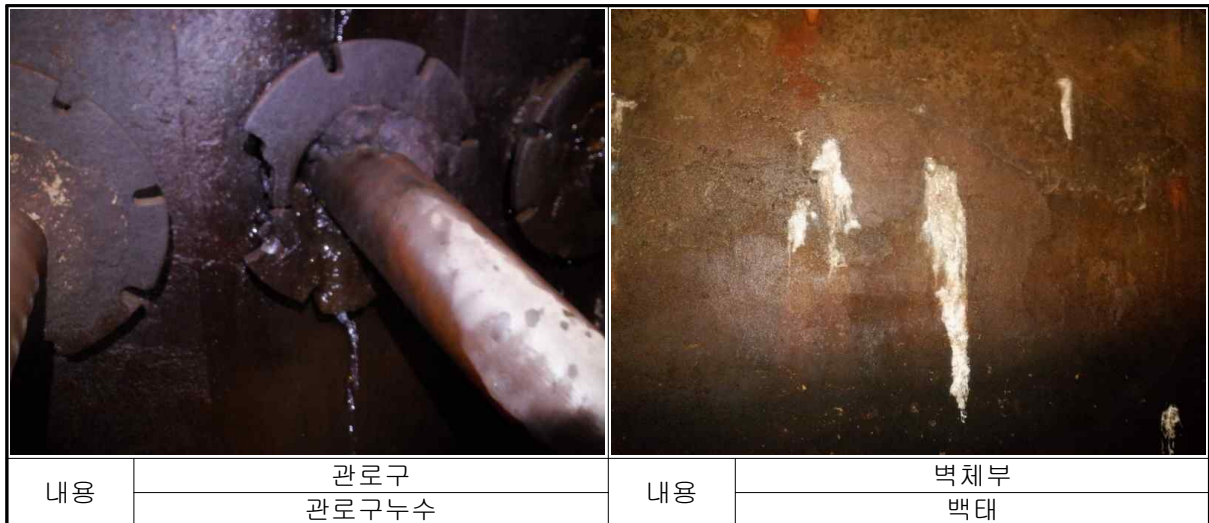
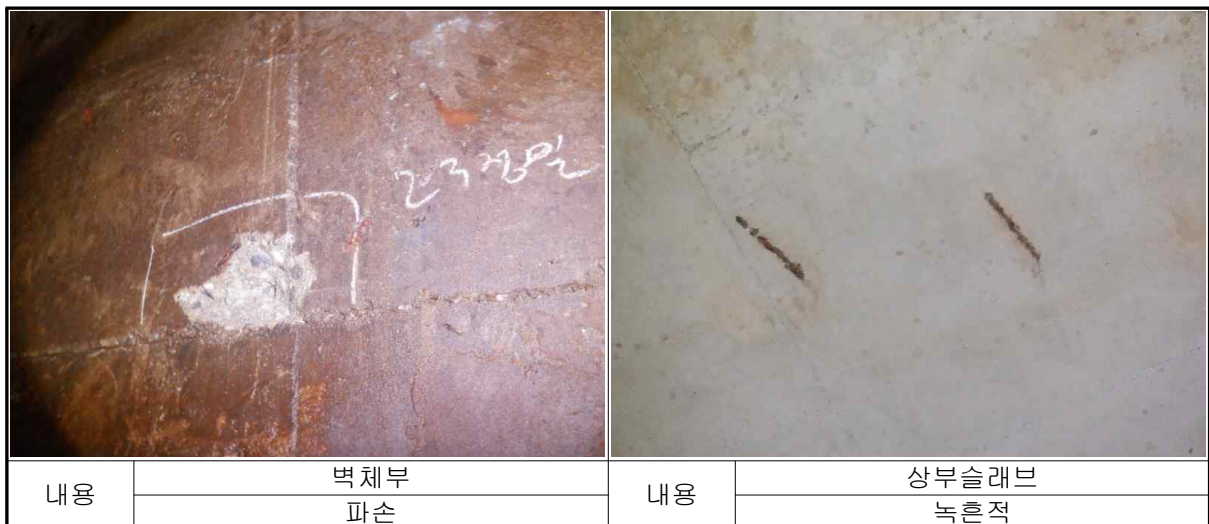
【사진 14.22】 맨홀 내부 주요 손상

금회 정밀안전점검을 통한 맨홀 내부 외관조사결과, 관로구누수, 백태, 파손, 녹흔적이 조사되었다.

관로구누수는 시공 미흡 & 장기공용에 따른 상부 차량 하중에 의한 관로구손상 등에 의한 것으로 보이며, 이에 맞는 관로구보수가 필요해 보인다

백태 손상은 시공 초기 콘크리트 타설 후 양생 과정에서 발생한 수화열 및 거푸집 제거 후 발생한 건조 수축등에 의해 발생한 손상부에 맨홀 내부에 수분접촉에 의하여 발생한 것으로 사료되며 표면보수를 통한 내구성 확보가 필요한 것으로 판단된다.

녹흔적은 상부슬래브의 잡철근들이 시공 미흡 및 초기 피복 부족으로 인하여 장기공용 중 노출 된 것으로 보이며 주의관찰을 실시 후 손상이 진전되어 철근노출이 발생할 경우 단면보수(방청)을 통한 내구성 확보가 필요해 보인다.

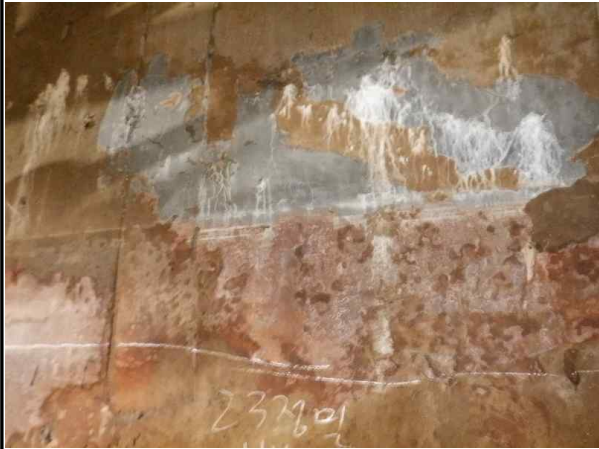
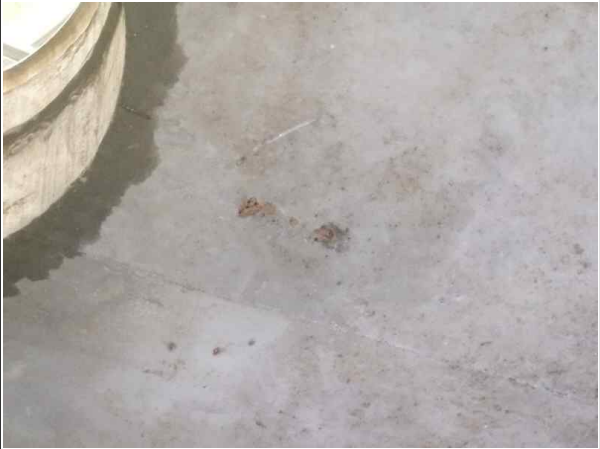
| 내용 | 벽체부<br>백태 | 내용 | 상부슬래브<br>철근노출 |

백태 손상은 시공 초기 콘크리트 타설 후 양생 과정에서 발생한 수화열 및 거푸집 제거 후 발생한 건조 수축등에 의해 발생한 손상부에 맨홀 내부에 수분접촉에 의하여 발생한 것으로 사료되며 표면보수를 통한 내구성 확보가 필요한 것으로 판단된다.

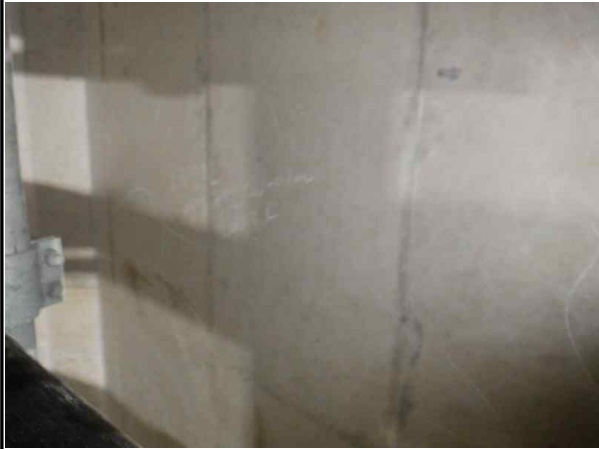
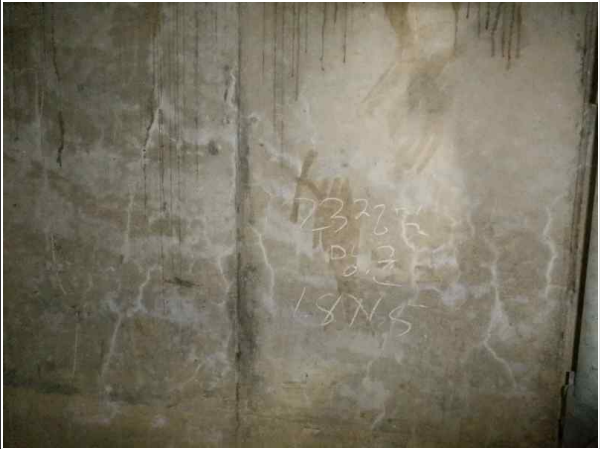
| 내용 | 벽체부<br>망상균열 | 내용 | 벽체부<br>망상균열 |

금회 조사 결과, 내부에서 망상균열이 조사되었으며, 망상균열은 발생위치 및 형태 등 균열 특성을 고려할 때 시공초기 건조수축에 의해 되어 무기질 방수층으로 반사되어 나타난 것으로 손상의 정도를 고려할 때 주의관찰을 실시 후 손상 진행 여부에 따른 보수 계획이 필요한 것으로 판단된다.

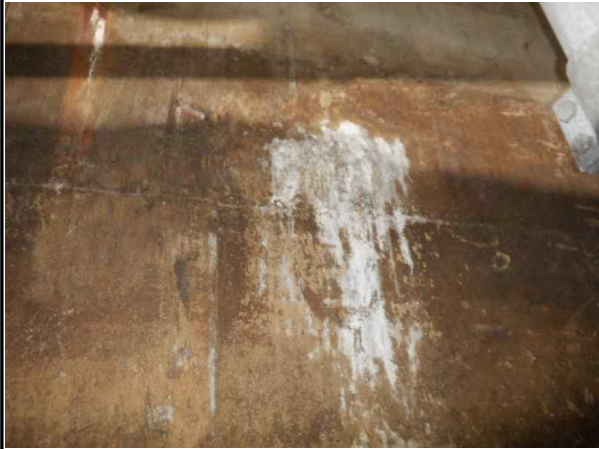
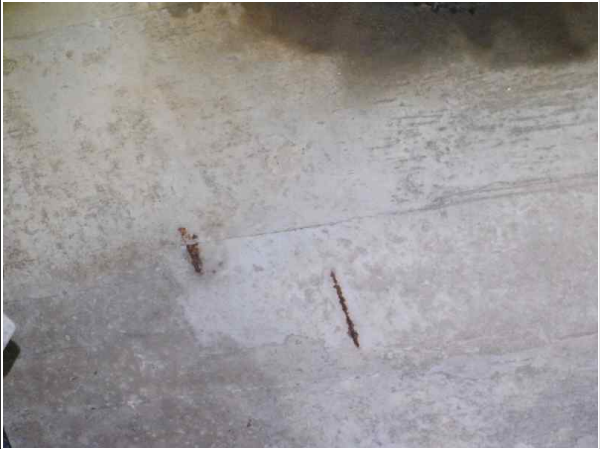
| 내용 | 벽체<br>백태 | 내용 | 상부슬래브<br>녹흔적 |

백태 손상은 시공 초기 콘크리트 타설 후 양생 과정에서 발생한 수화열 및 거푸집 제거 후 발생한 건조 수축등에 의해 발생한 손상부에 맨홀 내부에 수분접촉에 의하여 발생한 것으로 사료되며 표면보수를 통한 내구성 확보가 필요한 것으로 판단된다.

녹흔적은 상부슬래브의 잡철근들이 시공 미흡 및 초기 피복 부족으로 인하여 장기공용 중 노출 된 것으로 보이며 주의관찰을 실시 후 손상이 진전되어 철근노출이 발생할 경우 단면보수(방청)을 통한 내구성 확보가 필요해 보인다.

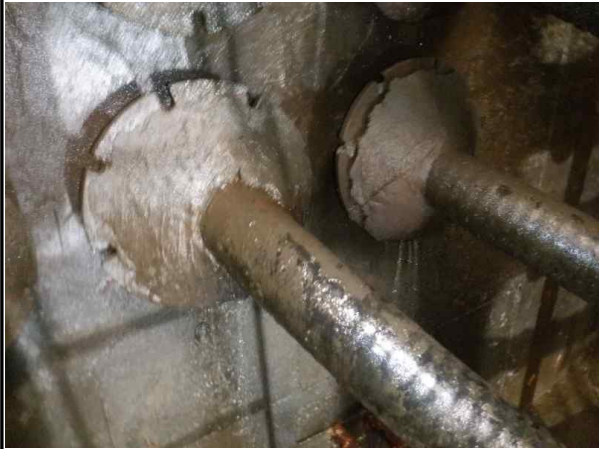
| 내용 | 관로구 | 내용 | 상부슬래브 |
| | 관로구누수 | | 녹흔적 |

관로구누수는 시공 미흡 & 장기공용에 따른 상부 차량 하중에 의한 관로구손상 등에 의한 것으로 보이며, 이에 맞는 관로구보수가 필요해 보인다

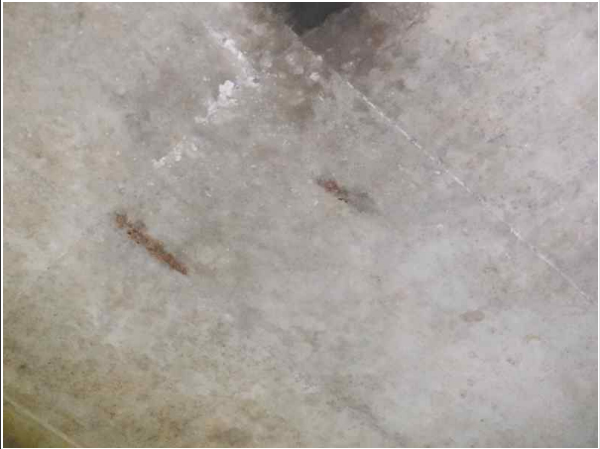
녹흔적은 상부슬래브의 잡철근들이 시공 미흡 및 초기 피복 부족으로 인하여 장기공용 중 노출 된 것으로 보이며 주의관찰을 실시 후 손상이 진전되어 철근노출이 발생할 경우 단면보수(방청)을 통한 내구성 확보가 필요해 보인다.

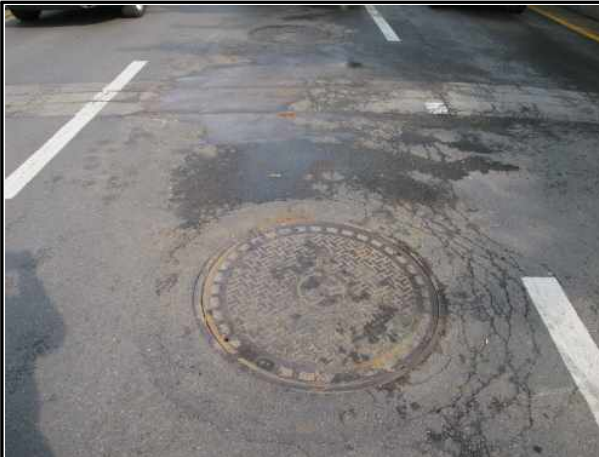
| 내용 | 포장부 | 내용 | 안전사다리 상태양호 |
| | 아스콘망상균열 | | |

아스콘망상균열은 재질열화 및 손상부의 특성상 주행차량 충격하중에 의해 발생한 것으로 판단되며 손상정도가 경미하여 차량 주행성능에 지장이 없으므로 지속적인 관찰이 필요한 것으로 판단된다.

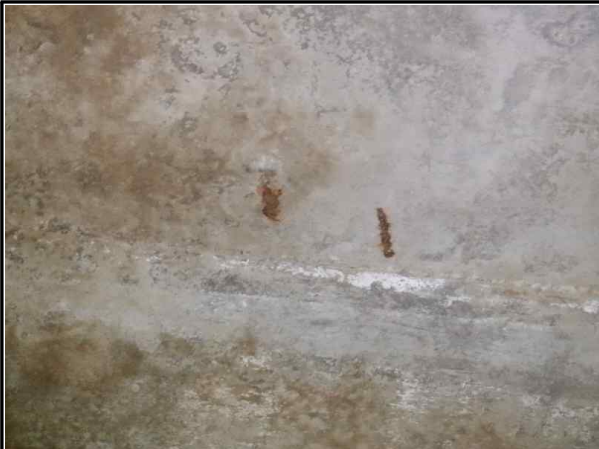
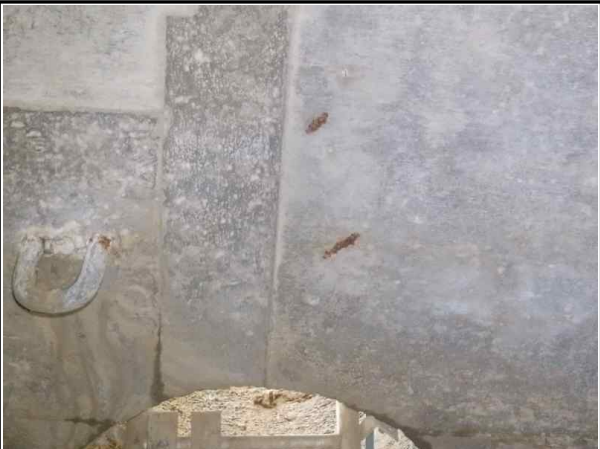
| 내용 | 상부슬래브<br>녹흔적 | 내용 | 상부슬래브<br>녹흔적 |

녹흔적은 상부슬래브의 잡철근들이 시공 미흡 및 초기 피복 부족으로 인하여 장기공용 중 노출 된 것으로 보이며 주의관찰을 실시 후 손상이 진전되어 철근노출이 발생할 경우 단면보수(방청)을 통한 내구성 확보가 필요해 보인다.

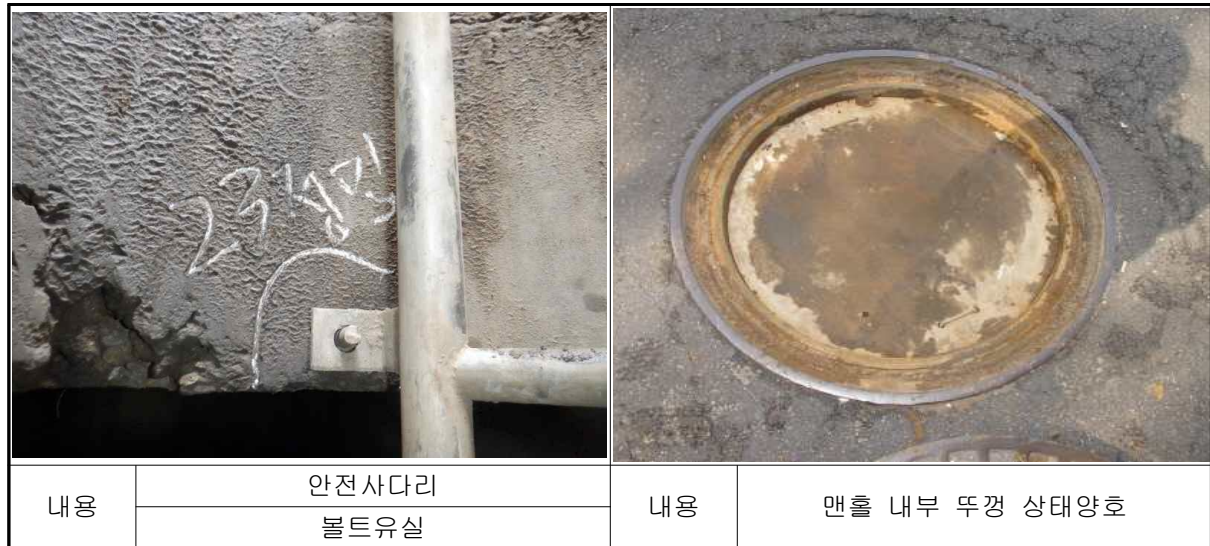
【사진 14.43】 맨홀 외부 주요 손상

| 구분 | 부재 | 손상 | 단위 | 개소 | 물량 | 비고 |
|---|---|---|---|---|---|---|
| 외부 | 안전사다리 | 볼트유실 | EA | 2 | 2 | |

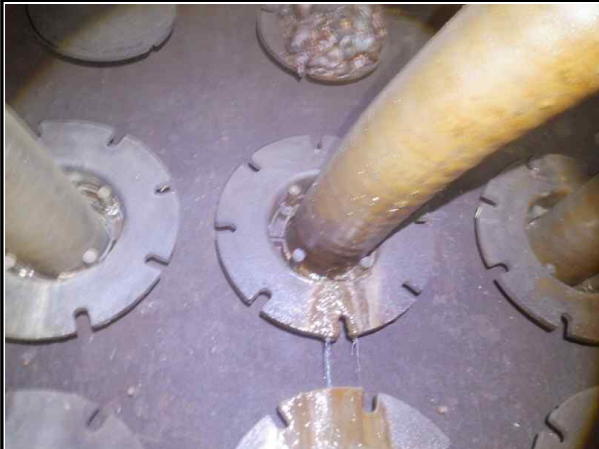
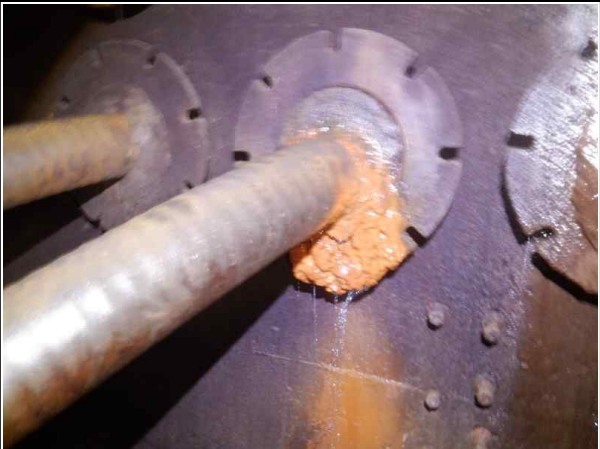
| 내용 | 관로구<br>관로구누수 | 내용 | 관로구<br>관로구누수 |

관로구누수는 시공 미흡 & 장기공용에 따른 상부 차량 하중에 의한 관로구손상 등에 의한 것으로 보이며, 이에 맞는 관로구보수가 필요해 보인다

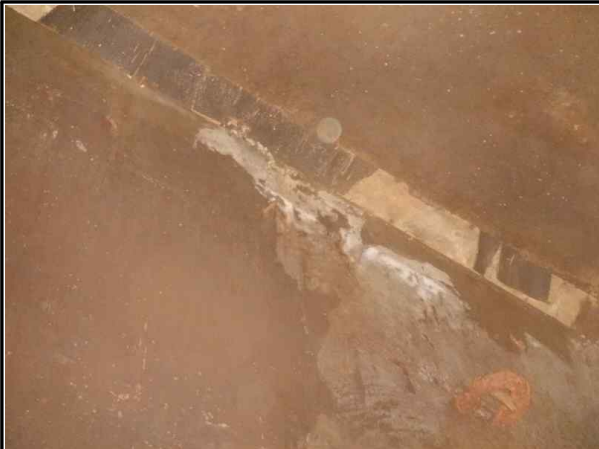
| 내용 | 벽체<br>박락 | 내용 | 하부<br>사다리 하부 파손 |

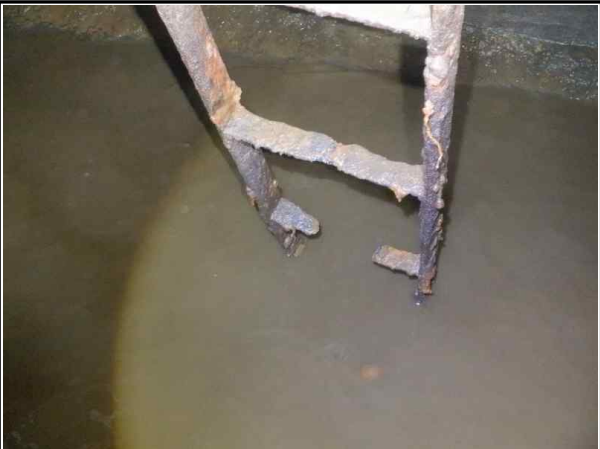
사다리 하부 파손은 장기 공용 중 관로구누수로 인하여 들어온 지하수로 맨홀에 고여 있게 된 지하수들과 사다리 하부의 철근부분이 산화 작용을 거쳐 파손되어 없어진 것으로 보이며, 이는 작업자의 진출입시 안전확보를 위하여 사다리의 재설치가 필요한 것으로 판단된다.

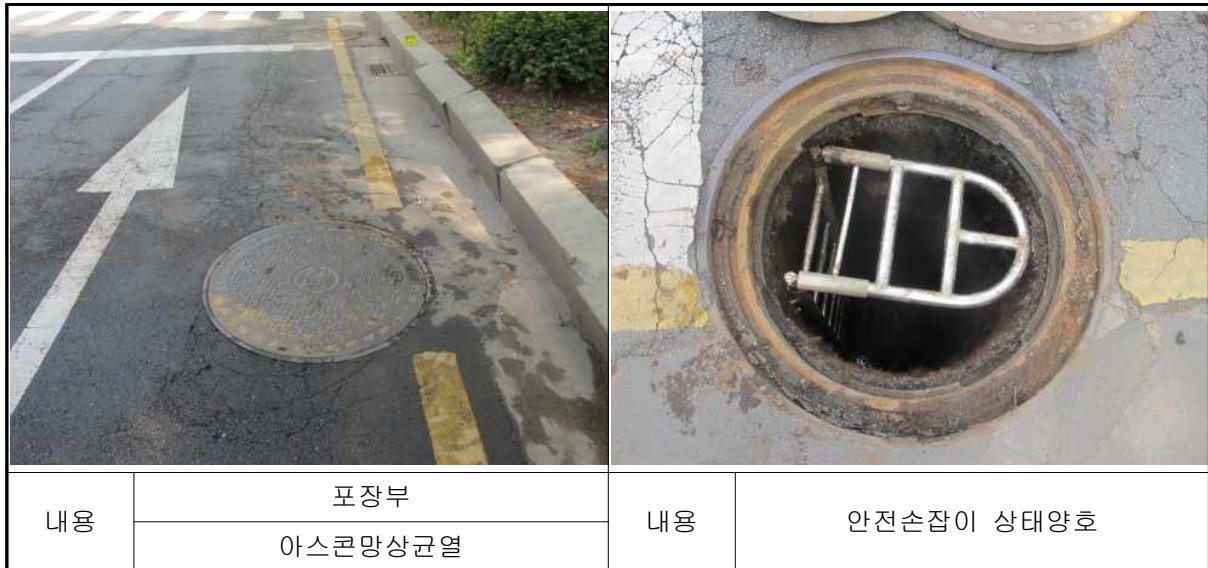
【사진 14.47】 맨홀 외부 주요 손상

금회 정밀안전점검을 통한 맨홀 외부 외관조사결과, 아스콘균열, 아스콘망상균열이 조사되었다.

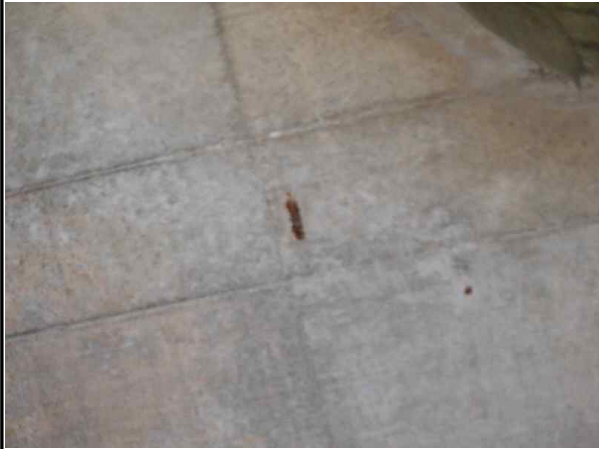
| 내용 | 상부슬래브<br>철근노출 | 내용 | 벽체<br>백태 |

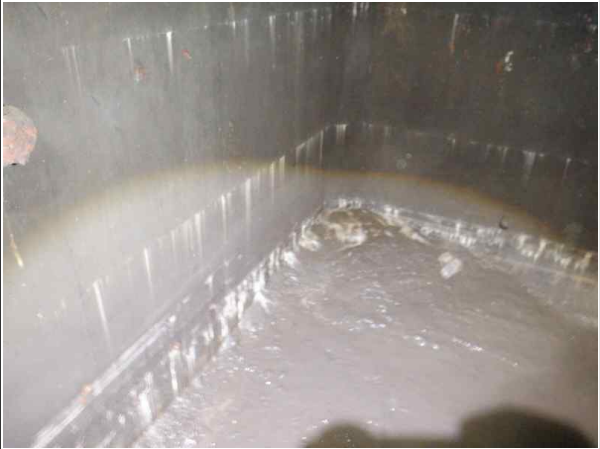
백태는 시공 초기 콘크리트 타설 후 양생 과정에서 발생한 수화열 및 거푸집 제거 후 발생한 건조 수축등에 의해 발생한 손상부에 맨홀 내부에 수분접촉에 의하여 발생한 것으로 사료되며 표면보수를 통한 내구성 확보가 필요한 것으로 판단된다.

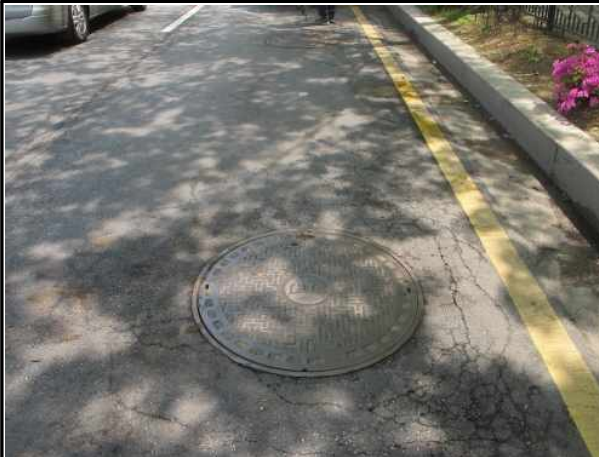
| 내용 | 포장부<br>아스콘망상균열 | 내용 | 안전손잡이, 사다리 상태양호 |

아스콘균열, 아스콘망상균열, 아스콘파손은 재질열화 및 손상부의 특성상 주행차량 충격하중에 의해 발생한 것으로 판단되며 손상정도가 경미하여 차량 주행성능에 지장이 없으므로 지속적인 관찰이 필요한 것으로 판단된다.

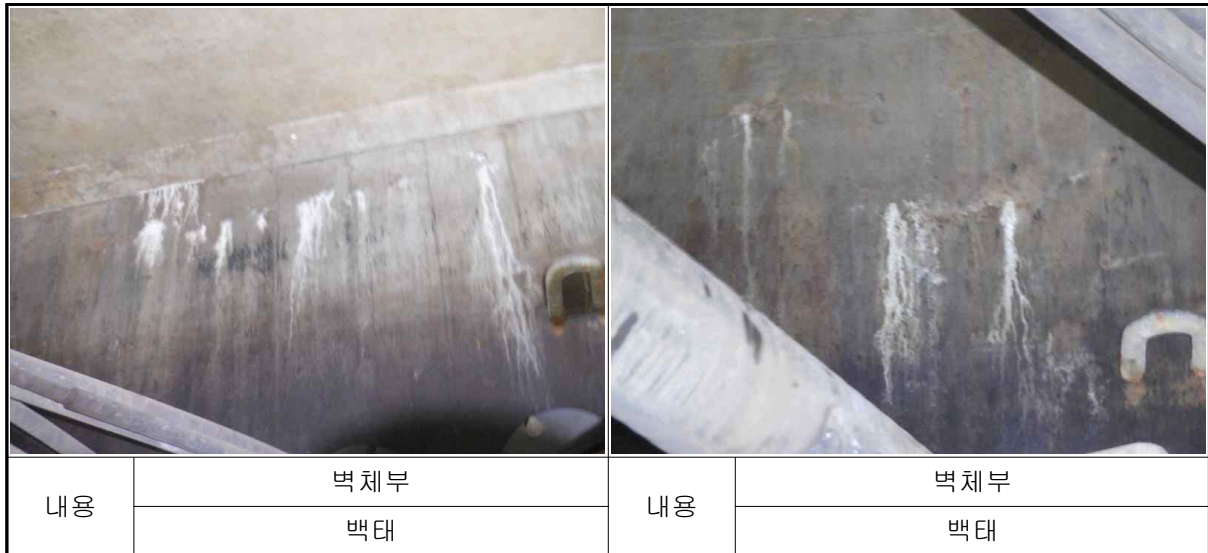
【사진 14.54】 맨홀 내부 주요 손상

금회 정밀안전점검을 통한 맨홀 내부 외관조사결과, 백태, 관로구누수, 재료분리가 조사되었다.

백태 손상은 시공 초기 콘크리트 타설 후 양생 과정에서 발생한 수화열 및 거푸집 제거 후 발생한 건조 수축등에 의해 발생한 손상부에 맨홀 내부에 수분접촉에 의하여 발생한 것으로 사료되며 표면보수를 통한 내구성 확보가 필요한 것으로 판단된다.

관로구누수는 시공 미흡 & 장기공용에 따른 상부 차량 하중에 의한 관로구손상 등에 의한 것으로 보이며, 이에 맞는 관로구보수가 필요해 보인다

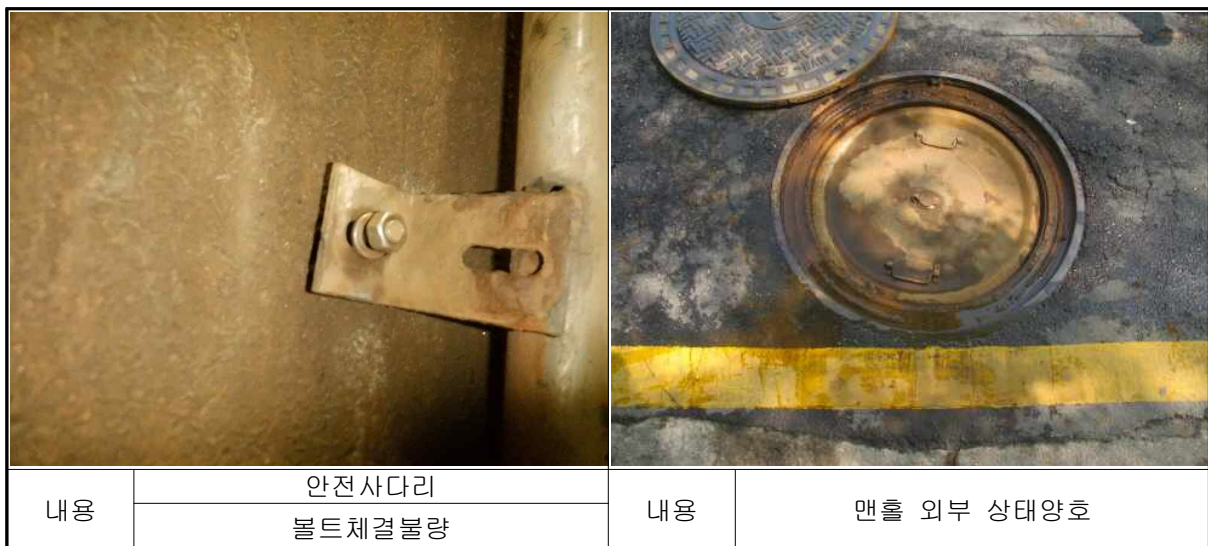
【사진 14.55】 맨홀 외부 주요 손상

| 구분 | 부재 | 손상 | 단위 | 개소 | 물량 | 비고 |
|---|---|---|---|---|---|---|
| 외부 | 안전사다리 | 볼트체결불량 | EA | 1 | 1 | |

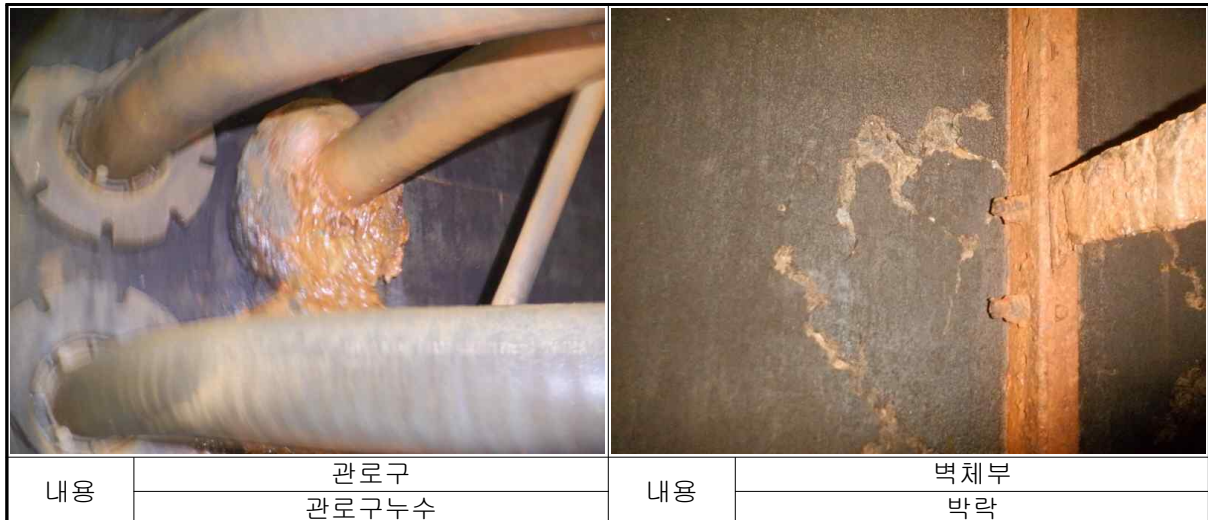
【사진 14.58】 맨홀 내부 주요 손상

금회 정밀안전점검을 통한 맨홀 내부 외관조사결과, 관로구누수, 백태, 박락이 조사되었다.

백태 손상은 시공 초기 콘크리트 타설 후 양생 과정에서 발생한 수화열 및 거푸집 제거 후 발생한 건조 수축등에 의해 발생한 손상부에 맨홀 내부에 수분접촉에 의하여 발생한 것으로 사료되며 표면보수를 통한 내구성 확보가 필요한 것으로 판단된다.

관로구누수는 시공 미흡 & 장기공용에 따른 상부 차량 하중에 의한 관로구손상 등에 의한 것으로 보이며, 이에 맞는 관로구보수가 필요해 보인다

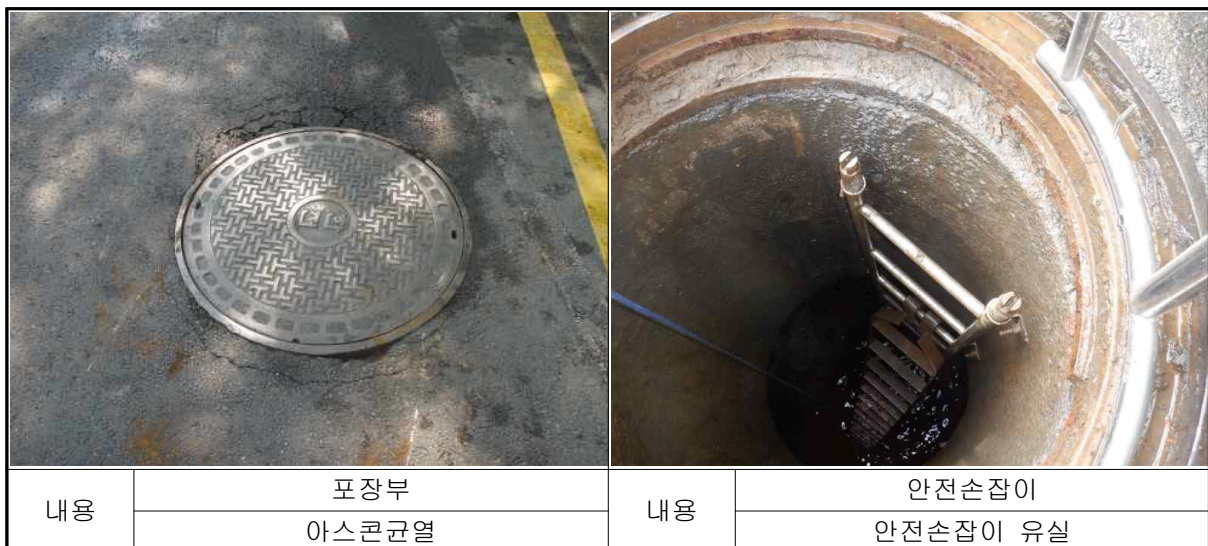
【사진 14.59】 맨홀 외부 주요 손상

금회 정밀안전점검을 통한 맨홀 외부 외관조사결과, 아스콘균열, 안전손잡이유실이 조사되었다.

아스콘균열은 재질열화 및 손상부의 특성상 주행차량 충격하중에 의해 발생한 것으로 판단되며 손상정도가 경미하여 차량 주행성능에 지장이 없으므로 지속적인 관찰이 필요한 것으로 판단된다.

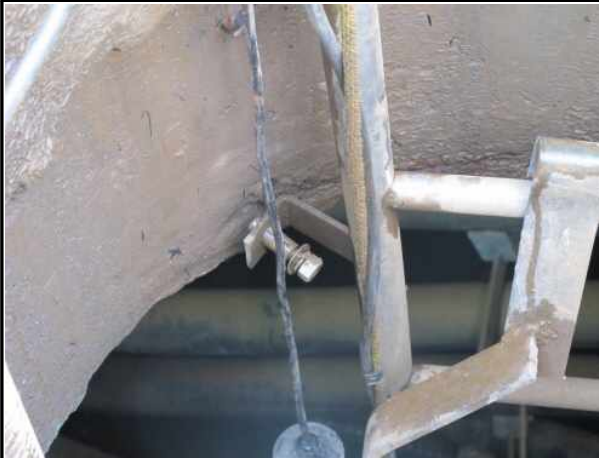
| 내용 | 추락방지시설 | 내용 | 추락방지시설 |
| | 앵커볼트 탈락 | | 볼트유실 |

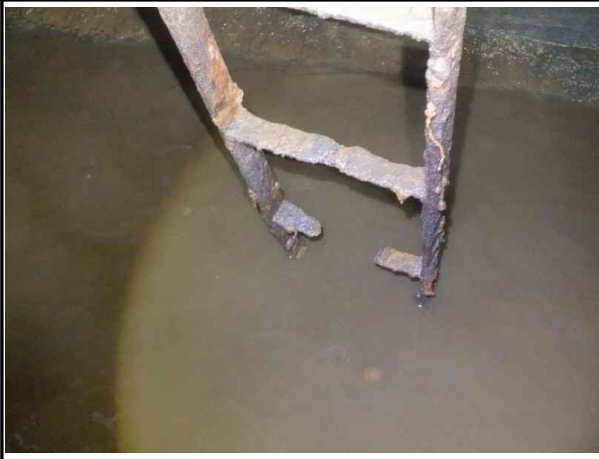
| 내용 | 추락방지시설 | 내용 | 도로포장 |
| | 사다리 하부 파손 | | 아스콘망상균열, 파손 |

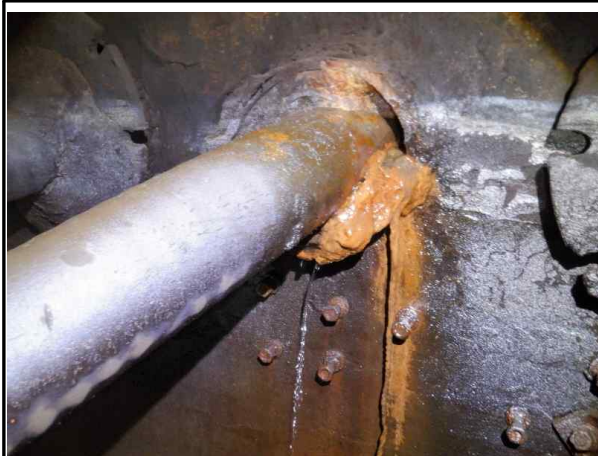
| 내용 | 일산송포#1 |

| | 관로구누수 |

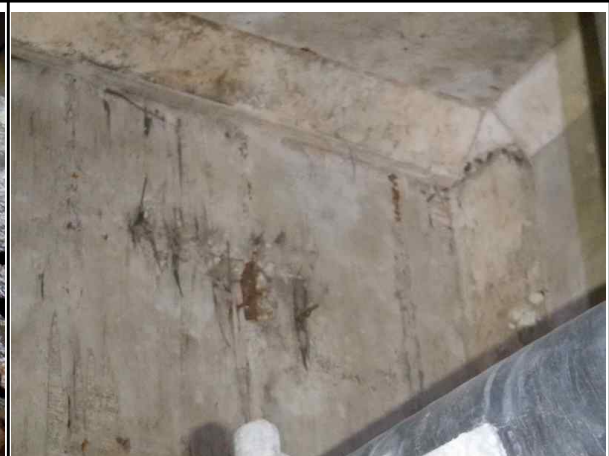
| 내용 | 일산송포#11 |

| | 철근노출 |
