## 제 15장 양주지축

## 제 15 장 양주지축

본 맨홀은 경기도 고양시 덕양구 지축동 일원에 위치한 시설물로 총 1개소(#1)의 철근 콘크리트 구조물로 시공되어 있으며 본 시설물의 세부내용은 다음과 같다.

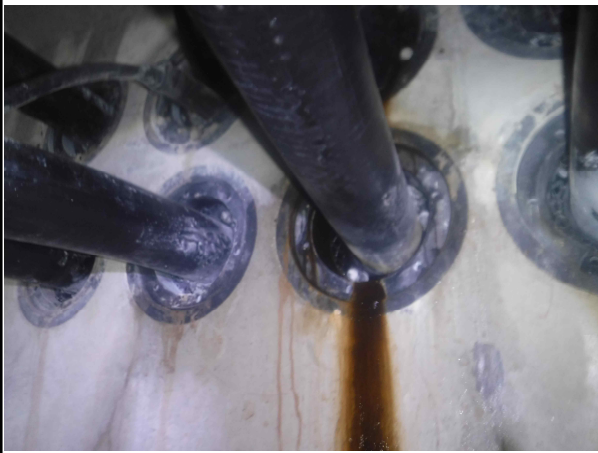
| 내용 | 관로구 | 내용 | 상부슬래브, 벽체 |
| | 관로구누수 | | 상태양호 |

금회 조사 결과, 관로구누수가 조사되었으며, 관로구누수는 시공 미흡 & 장기공용에 따른 상부 차량 하중에 의한 관로구손상 등에 의한 것으로 보이며, 이에 맞는 관로구보수가 필요해 보인다

| 위치 | 손상 | 단위 | 전화물량 | 금회물량 | 증감 | 검토의견 | 비고 |
|---|---|---|---|---|---|---|---|
| 내부 | 관로구누수 | EA | - | 1 | ▲ 1 | 관로구보수 | |

| 맨홀 번호 | 손상 | 보수공법 | 단위 | 금회수량 | 보수수량 | 단가 | 금액 | 보수<br>순위 |
|---|---|---|---|---|---|---|---|---|
| 양주지축#1 | 관로구누수 | 관로구<br>보수 | EA | 1 | 1 | 250 | 250 | 2 |

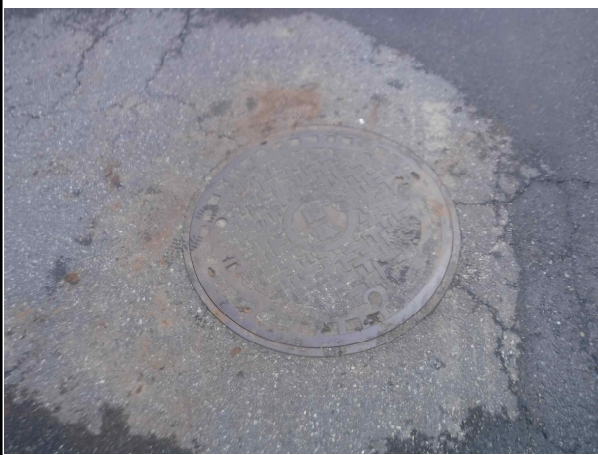
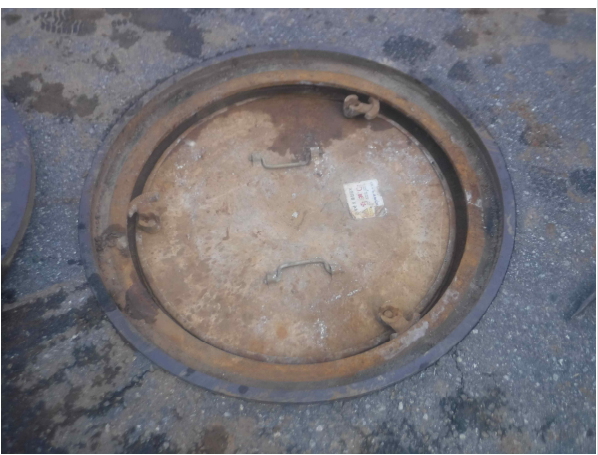
【사진 15.3】 맨홀 외부 주요 손상

금회 정밀안전점검을 통한 맨홀 외부 외관조사결과, 주요 손상이 없는 양호한 상태로 조사되었다.

| 내용 | 맨홀 외부 상태양호 | 내용 | 맨홀 외부 상태양호 |

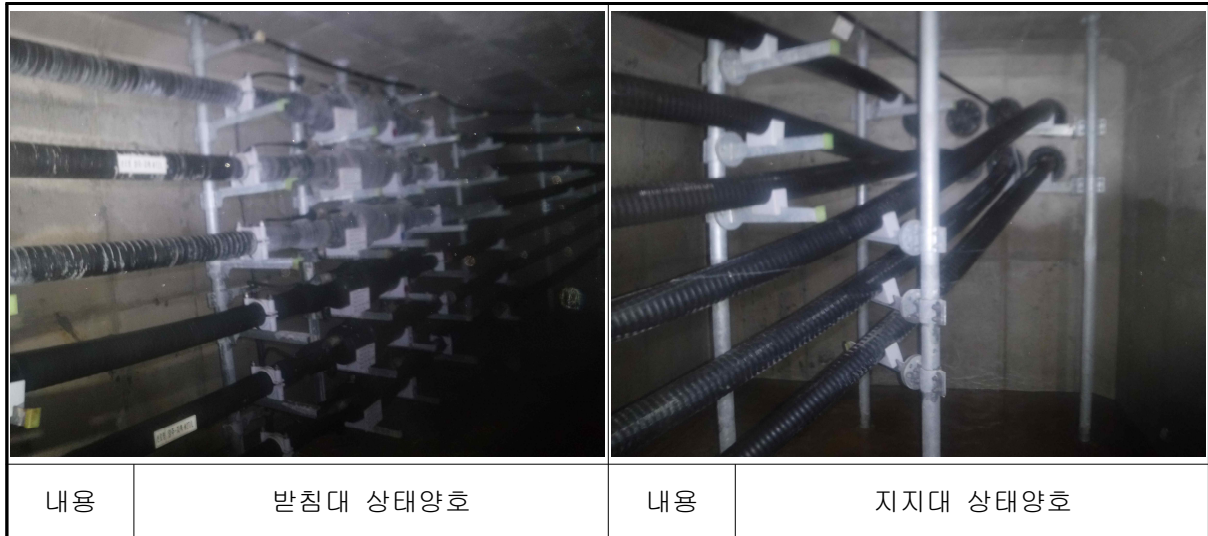
【사진 15.4】 부속 및 부대설비 현황

수용시설의 부속시설인 이음부, 지지대, 받침대는 파손 및 변형이 발생 되지 않은 상태이며, 볼트결속 및 용접상태도 특별한 손상이 발생 되지 않은 양호한 상태인 것으로 조사되었다.

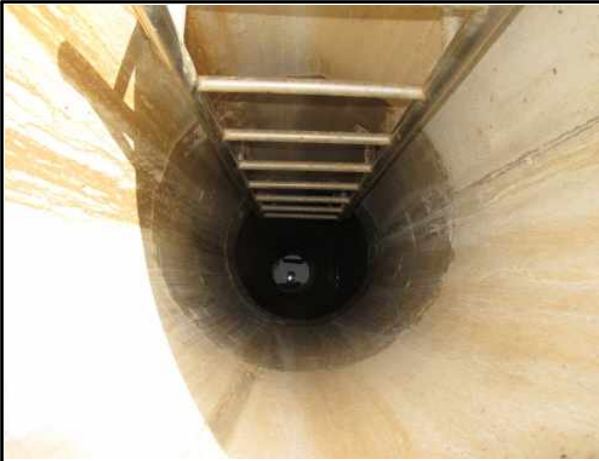
| 구분 | 추락방지시설 | | 도로포장 | | 도로부<br>신축이음부 | | 환기구 등의<br>덮개 | | 비고 |
|---|---|---|---|---|---|---|---|---|---|
| 양주시축 | 상태 | A | 상태 | A | 상태 | - | 상태 | - | 1) 추락방지시설은 주요 손상이 없는 양호한 상태로 조사되었다.<br>2) 도로포장은 주요 손상이 없는 양호한 상태로 조사되었다. |

| 내용 | 추락방지시설 상태양호 | 내용 | 도로포장 상태양호 |

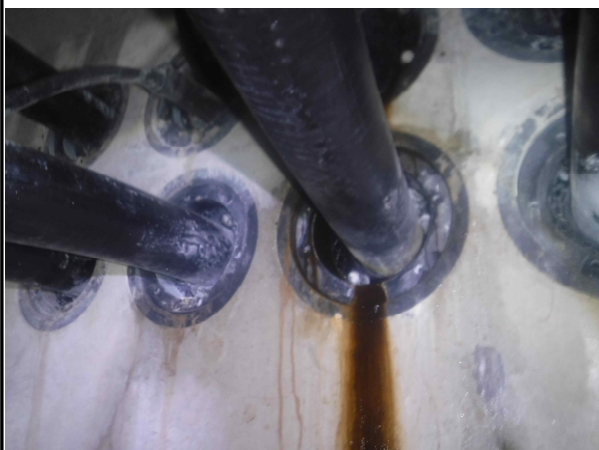
| 내용 | 양주-지축#1 | 내용 | 양주지축#1 |
| | 관로구누수 | | 내부 현상 유지 |

| 구분 | 주요 결함사항 | 중점 유지 관리 사항 |
|---|---|---|
| 박스 구간 | · 관로구누수 | · 관로구누수 보수 후 재손상 여부 점검 |
