## 제 2 장 덕소인출

### 2.1 시설물 개요

본 맨홀은 경기도 남양주시 와부읍 덕소리 일원에 위치한 시설물로 총 4개소(덕소-마석 #1, 덕소-진건 #1, 신장-덕소 #1~2)로 철근 콘크리트 구조물로 시공되어 있으며 본 시설물의 세부내용은 다음과 같다.

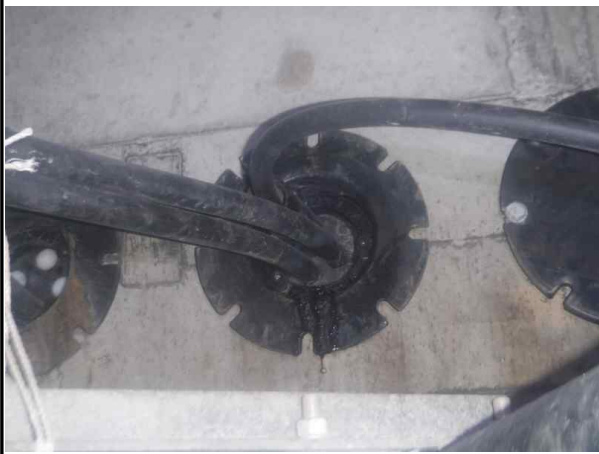
【사진 2.2】 맨홀 내부 주요 손상

| 내용 | 벽체 | 내용 | 내부 벽체 |
| | 관로구누수 | | 상태양호 |

금회 조사 결과, 관로구누수/백태가 조사되었으며, 관로구누수의 경우 시공 미흡 & 장기 공용에 따른 연결볼트 탈락등에 의한 손상으로 보이며, 지속될 경우 하부 콘크리트에도 영향이 미칠 수 있으므로 관로구볼트 재 체결등의 보수가 필요해 보인다.

| 위치 | 손상 | 단위 | 전회물량 | 금회물량 | 증감 | 검토의견 | 비고 |
|---|---|---|---|---|---|---|---|
| 내부 | 관로구누수/백태 | EA | 1 | 1 | - | 볼트<br>재 체결 | |

| 맨홀 번호 | 손상 | 보수공법 | 단위 | 금회물량 | 보수물량 | 단가 | 금액 | 보수 순위 |
|---|---|---|---|---|---|---|---|---|
| 덕소 - 마석 #1 | 관로구 누수/백태 | 관로구 보수 | EA | 1 | 1 | 250 | 250 | 2 |

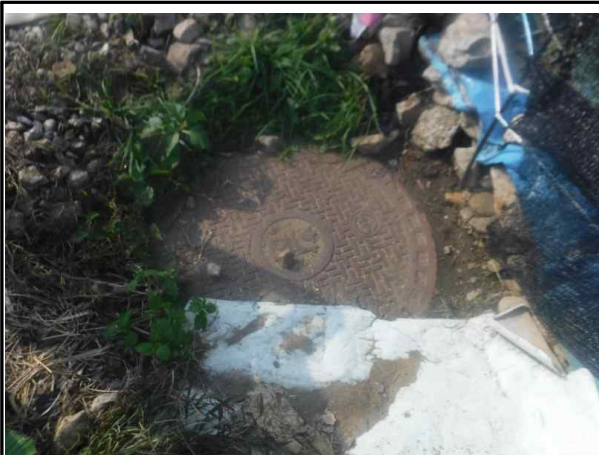
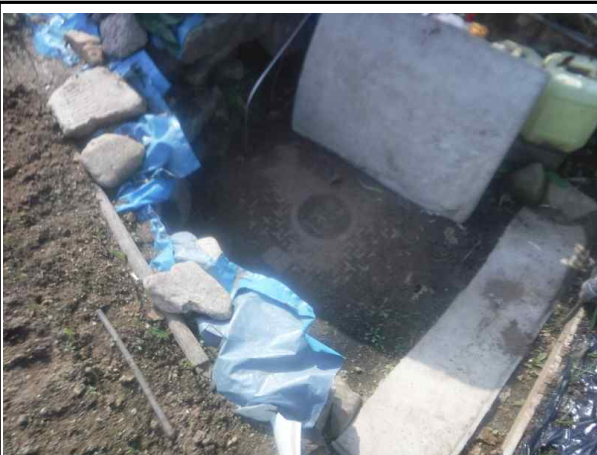
【사진 2.3】 맨홀 외부 주요 손상

| 내용 | 맨홀 외부 상태양호 | 내용 | 맨홀 외부 상태양호 |

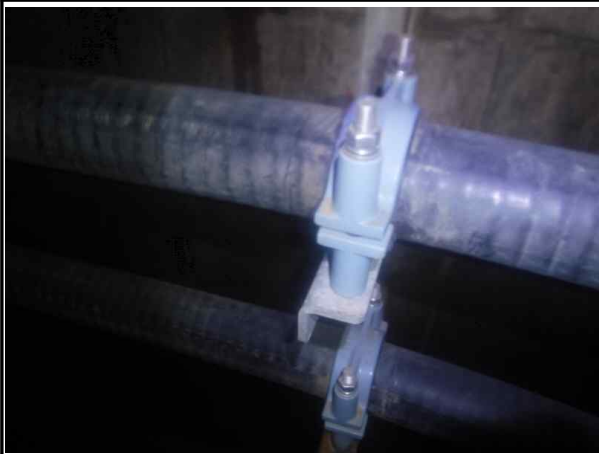
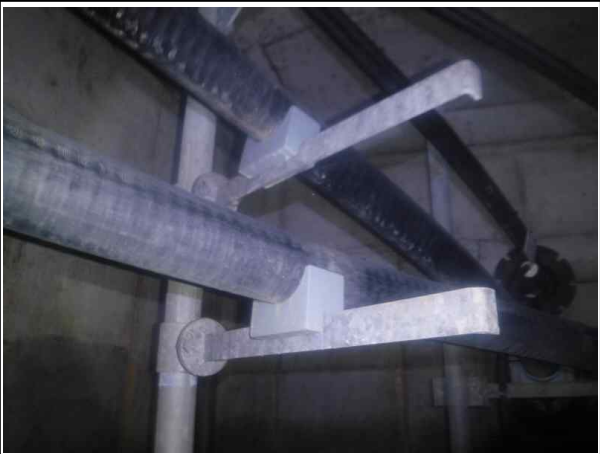
【사진 2.4】 부속 및 부대설비 현황

수용시설의 부속시설인 이음부, 지지대, 받침대는 파손 및 변형이 발생 되지 않은 상태이며, 볼트결속 및 용접상태도 특별한 손상이 발생 되지 않은 양호한 상태인 것으로 조사되었다.

| 내용 | 받침대 상태양호 | 내용 | 지지대 상태양호 |

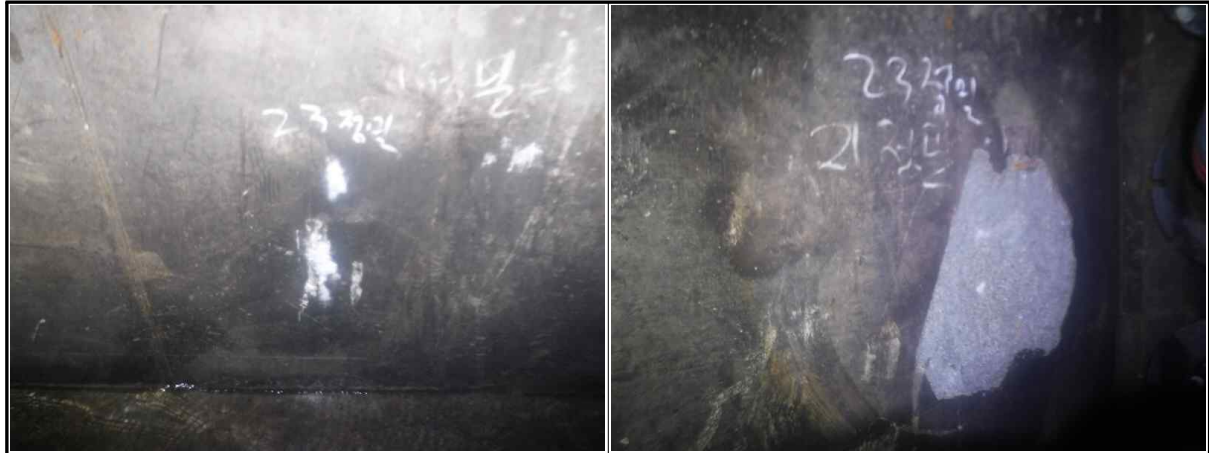
【사진 2.6】 맨홀 내부 주요 손상

| 내용 | 벽체부 | 내용 | 벽체부 |
| | 백태 | | 파손 |

금회 조사 결과, 기 점검시 조사된 백태 손상은 손상의 진전은 없이 동일하게 조사되었으며, 백태의 경우 공용기간에 따른 노후화 및 상부 차량 하중 등에 의한 콘크리트 표면 손상에 의하여 수분 접촉이 발생하여 백태가 진행 된 것으로 보이며 표면보수가 요망된다.

파손의 경우 내부 기재물 설치중에 시공중의 부주의 등에 의한 손상으로 보이며 콘크리트의 내구성 확보를 위하여 단면보수가 요망된다.

| 위치 | 손상 | 단위 | 전회차물량 | 금회차물량 | 증감 | 검토의견 | 비고 |
|---|---|---|---|---|---|---|---|
| 내부 | 백태 | m <sup>2</sup> | 0.03 | 0.03 | - | 표면보수 | |
| | 파손 | m <sup>2</sup> | 0.25 | 0.25 | - | 단면보수 | |

| 맨홀 번호 | 손상 | 보수공법 | 단위 | 금회물량 | 보수물량 | 단가 | 금액 | 보수 순위 |
|---|---|---|---|---|---|---|---|---|
| 덕소 - 진건 #1 | 파손 | 단면보수 | m² | 0.25 | 1.00 | 281 | 281 | 2 |
| | 백태 | 표면보수 | m² | 0.03 | 1.00 | 105 | 105 | 3 |

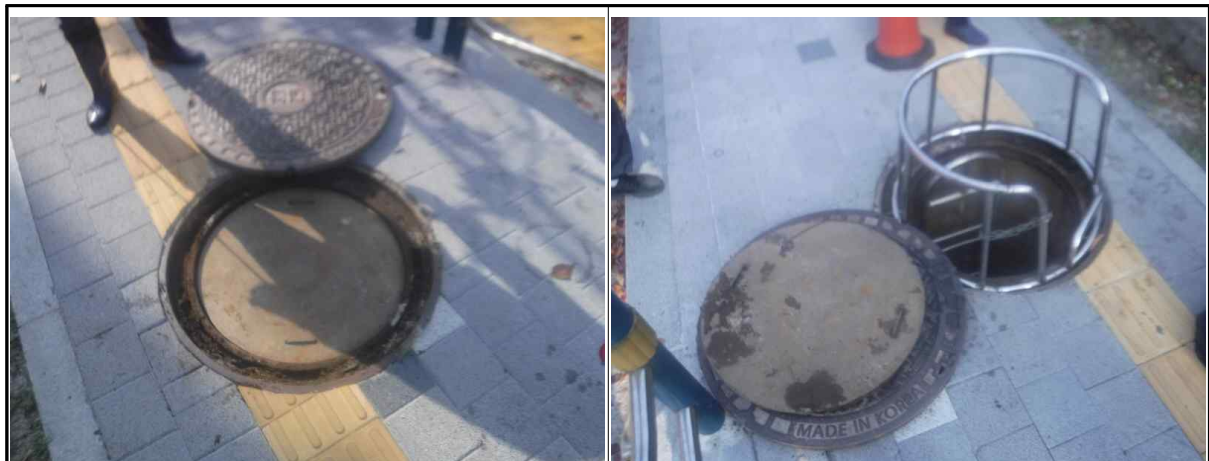
【사진 2.7】 맨홀 외부 주요 손상

| 내용 | 맨홀 내,외부 뚜껑 상태양호 | 내용 | 맨홀 내,외부 뚜껑 상태양호 |

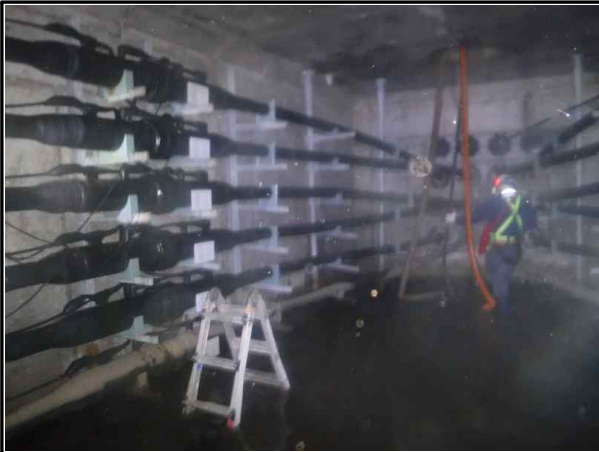
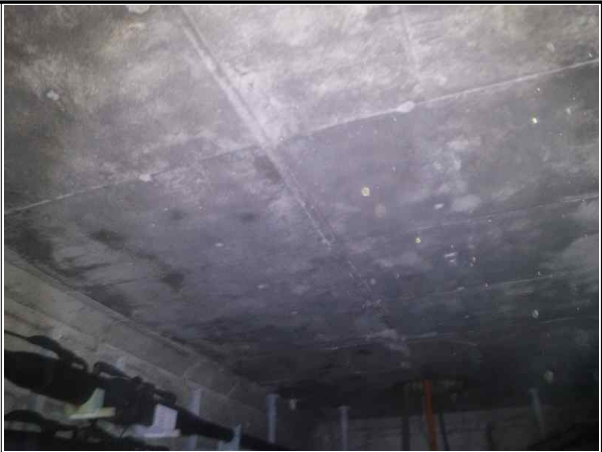
【사진 2.10】 맨홀 내부 주요 손상

| 내용 | 내부 벽체 상태양호 | 내용 | 상부 슬래브 상태양호 |

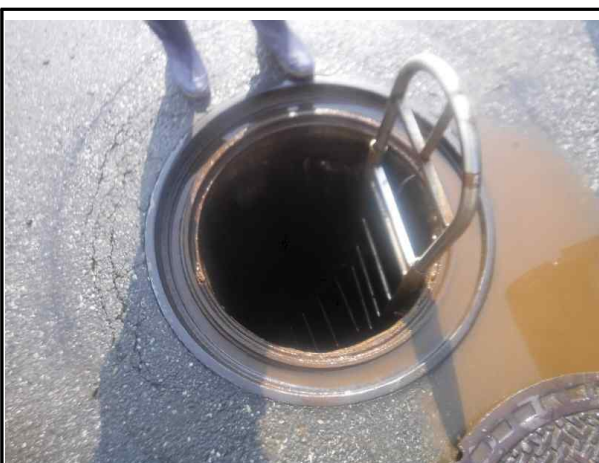
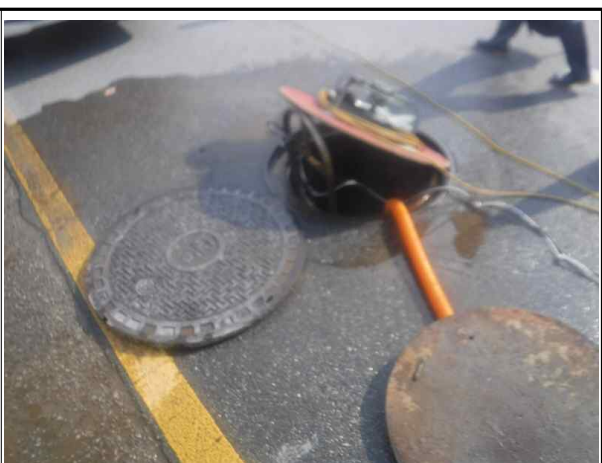
【사진 2.11】 맨홀 외부 주요 손상

| 내용 | 안전사다리 상태양호 | 내용 | 맨홀 내,외부 뚜껑 상태양호 |

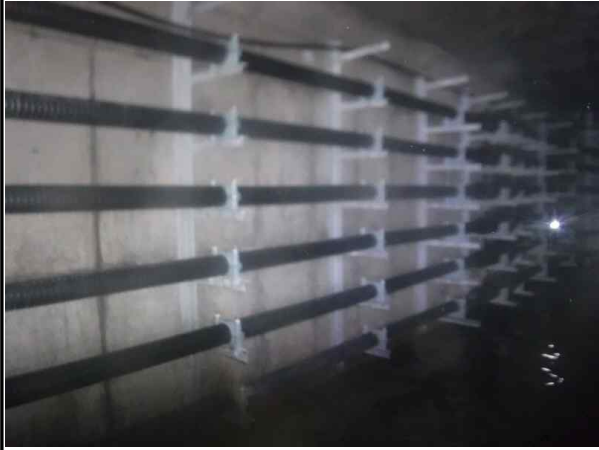
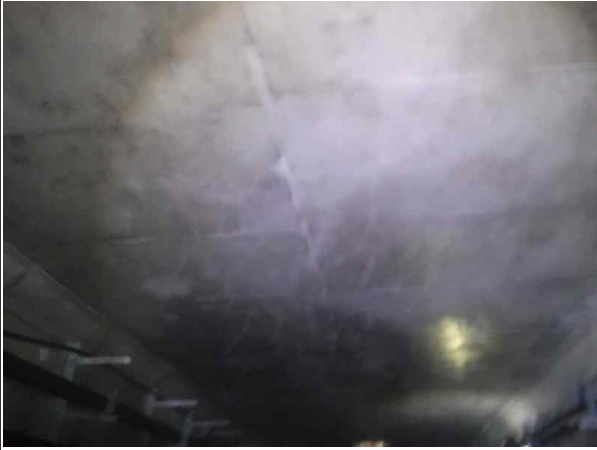
【사진 2.14】 맨홀 내부 주요 손상

| 내용 | 내부 벽체 상태양호 | 내용 | 상부 슬래브 상태양호 |

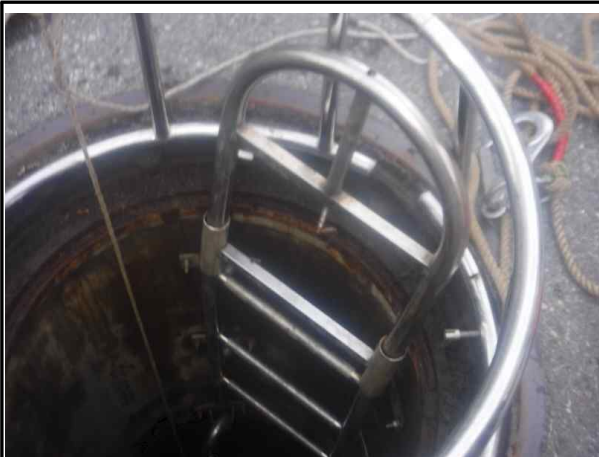
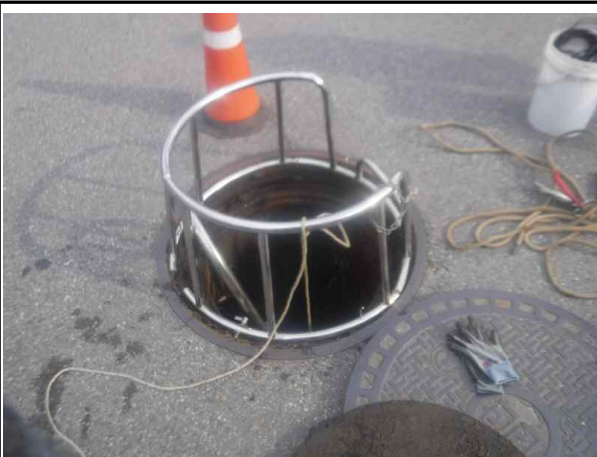
【사진 2.15】 맨홀 외부 주요 손상

| 내용 | 안전사다리 상태양호 | 내용 | 맨홀 외부 상태양호 |

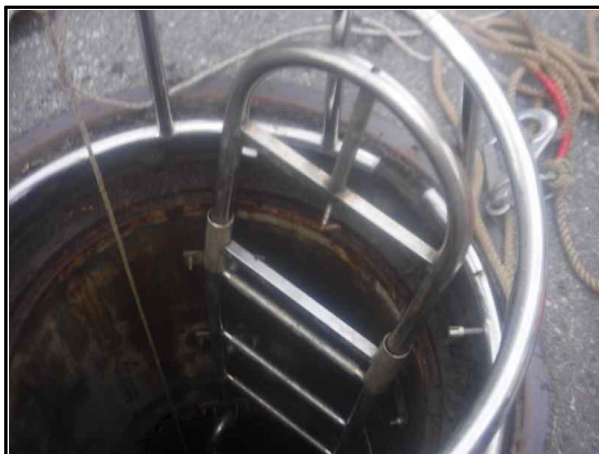
추락방지시설 상태양호

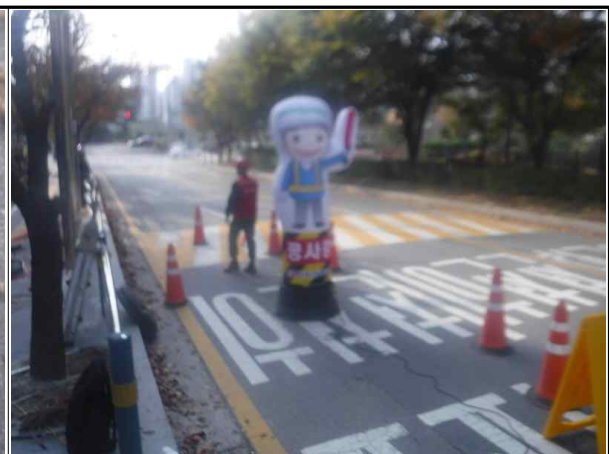
도로포장 상태양호

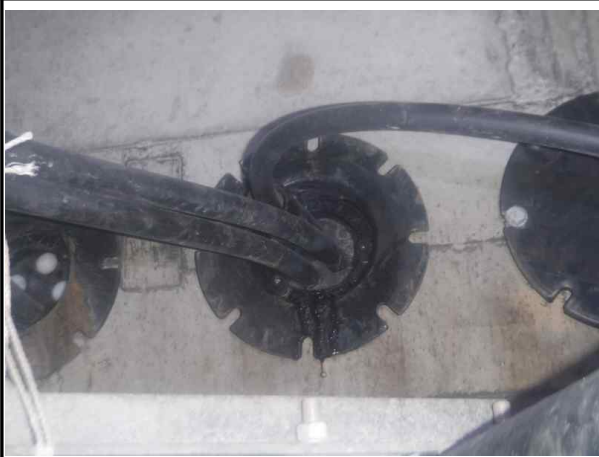
| 구분 | 주요 결함사항 | 중점 유지 관리 사항 |
|---|---|---|
| | 덕소-마석 #1<br>관로구 누수/백태 | 덕소-진건 #1<br>파손 |

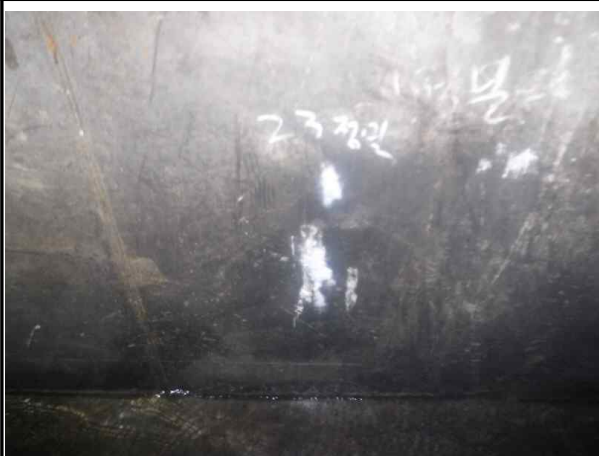
| 구분 | 주요 결함사항 | 중점 유지 관리 사항 |
|---|---|---|
| | 덕소-진건 #1<br>백태 | 상태 양호 유지 |
