## 제 3 장 진건분기

### 3.1 시설물 개요

본 맨홀은 경기도 남양주시 다산동 일원에 위치한 시설물로 총 4개소(덕소-진건 #S/S, 진건-별내, BY PASS #1, 진건-별내 #1~2)로 철근 콘크리트 구조물로 시공되어 있으며 본 시설물의 세부내용은 다음과 같다.

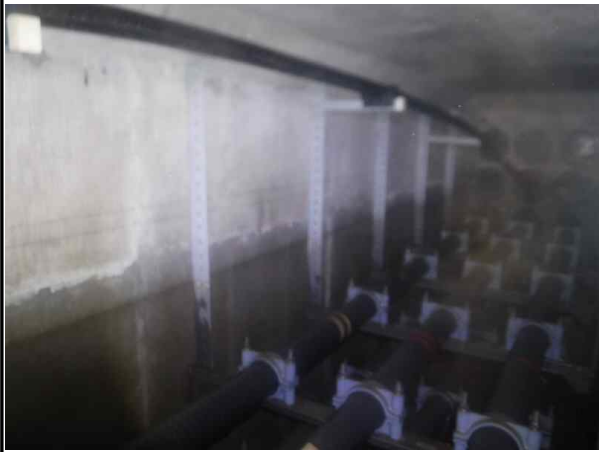
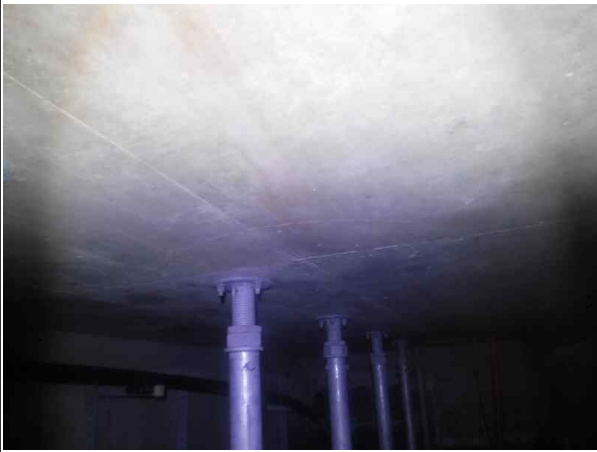
【사진 3.2】 맨홀 내부 주요 손상

금회 정밀안전점검을 통한 맨홀 내부 외관조사결과, 주요 손상이 없는 양호한 상태로 조사되었다.

| 내용 | 벽체 | 내용 | 상부 슬래브 |
| | 상태양호 | | 상태양호 |

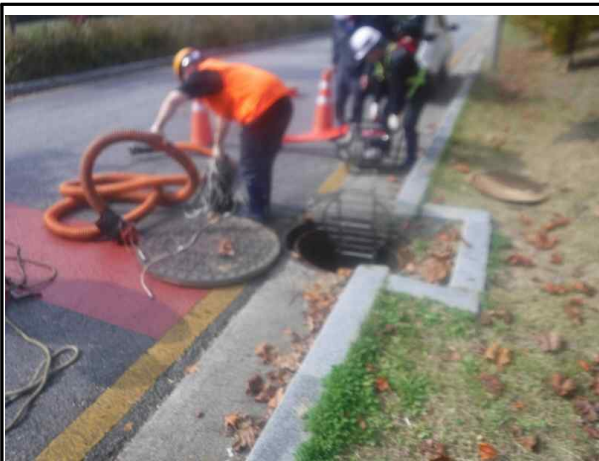
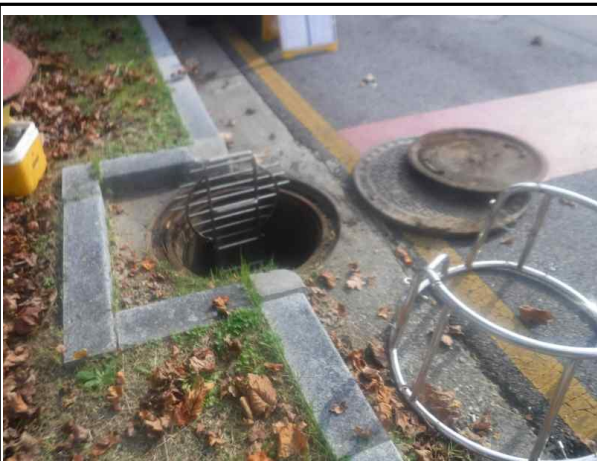
【사진 3.3】 맨홀 외부 주요 손상

금회 정밀안전점검을 통한 맨홀 외부 외관조사결과, 주요 손상이 없는 양호한 상태로 조사되었다.

| 내용 | 맨홀 외부 상태양호 | 내용 | 맨홀 외부 상태양호 |

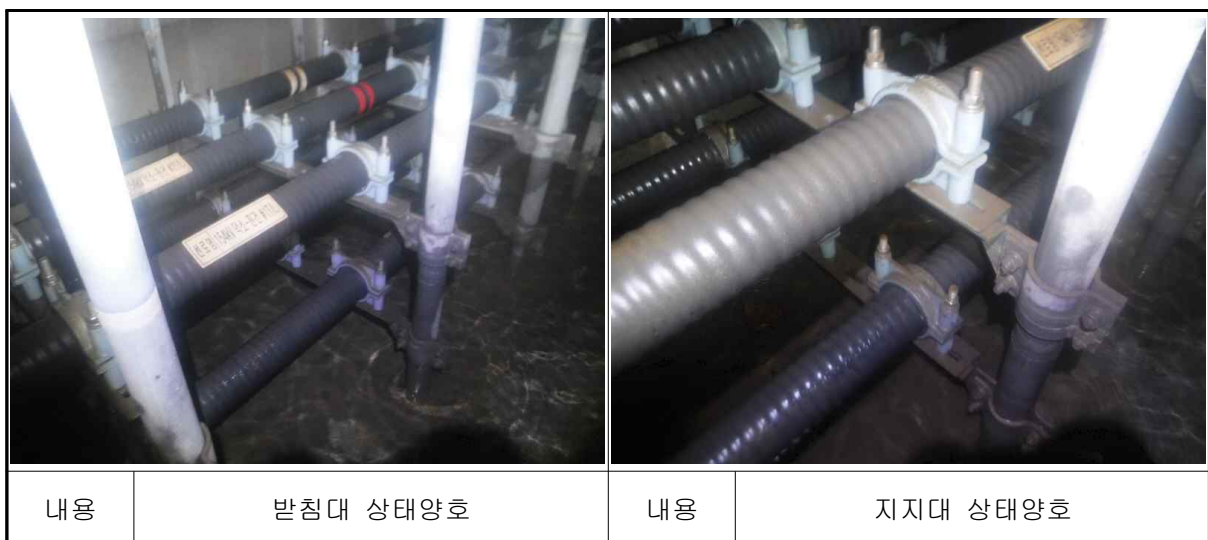
【사진 3.4】 부속 및 부대설비 현황

수용시설의 부속시설인 이음부, 지지대, 받침대는 파손 및 변형이 발생 되지 않은 상태이며, 볼트결속 및 용접상태도 특별한 손상이 발생 되지 않은 양호한 상태인 것으로 조사되었다.

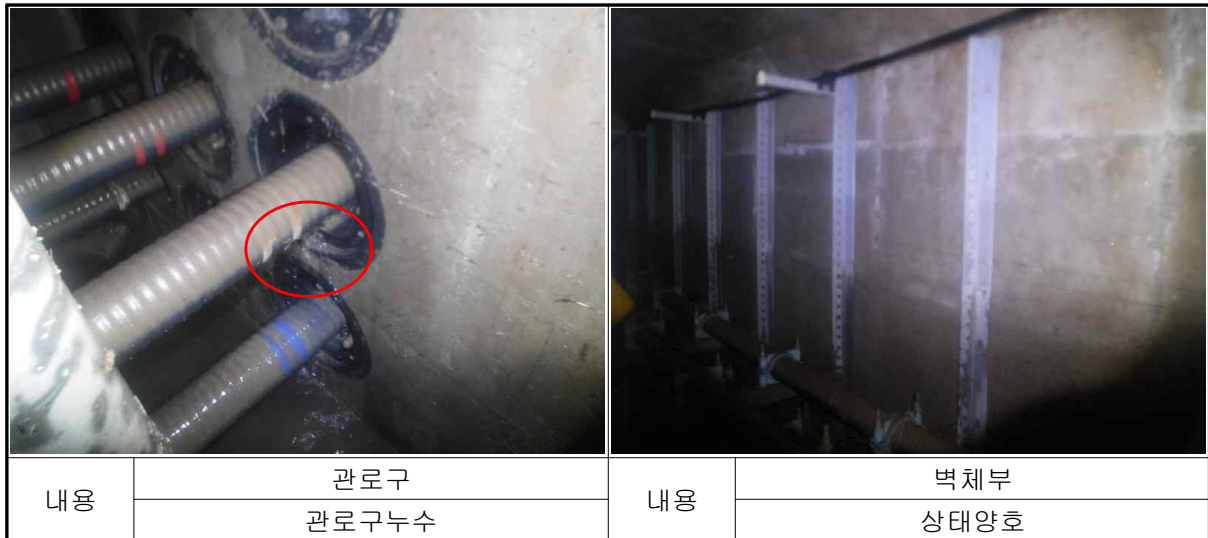
【사진 3.6】 맨홀 내부 주요 손상

금회 정밀안전점검을 통한 맨홀 내부 외관조사결과, 주요 손상은 맨홀 내의 관로구에서 발생한 관로구누수가 조사되었다.

| 구분 | 부재 | 손상 | 단위 | 개소 | 물량 | 비고 |
|---|---|---|---|---|---|---|
| 내부 | 관로구 | 관로구누수 | EA | 1 | 1 | |

금회 조사 결과, 관로구누수 가 조사되었으며 이는 시공 미흡 & 장기 공용에 따른 체결 불량으로 보이며 관로구에 대한 보수가 요망된다.

| 위치 | 손상 | 단위 | 전화물량 | 금회물량 | 증감 | | 검토의견 | 비고 |
|---|---|---|---|---|---|---|---|---|
| | 관로구누수 | EA | - | 1 | ▲ | 1 | 관로구보수 | |

| 맨홀 번호 | 손상 | 보수공법 | 단위 | 금회수량 | 보수수량 | 단가 | 금액 | 보수<br>순위 |
|---|---|---|---|---|---|---|---|---|
| 진건-별내<br>#0-1 | 관로구 누수 | 관로구<br>보수 | EA | 1 | 1 | 250 | 250 | 2 |

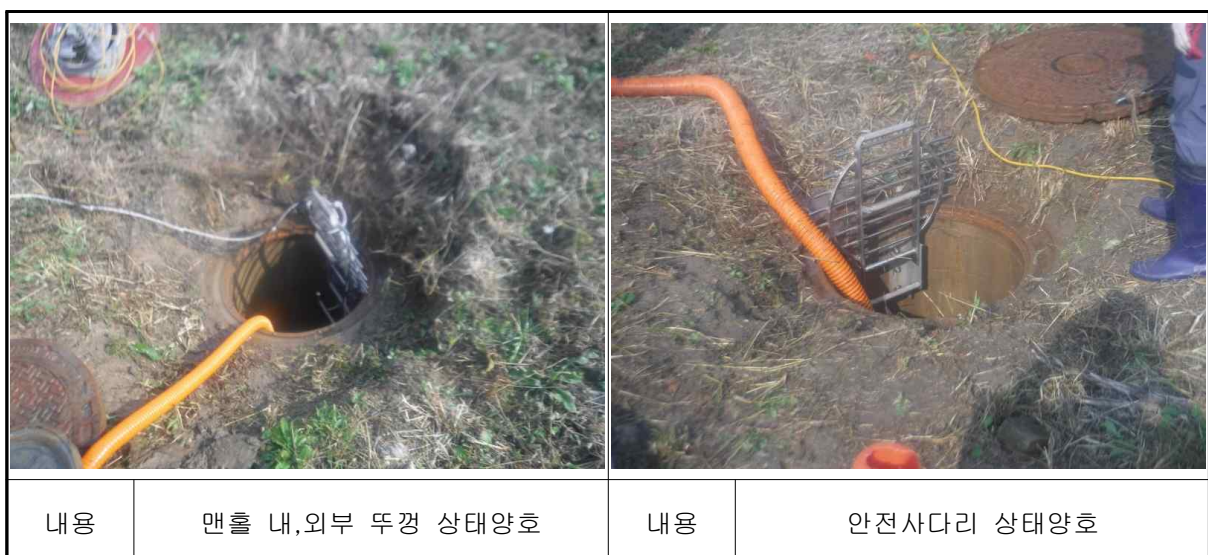
【사진 3.7】 맨홀 외부 주요 손상

금회 정밀안전점검을 통한 맨홀 외부 외관조사결과, 주요 손상이 없는 양호한 상태로 조사되었다.

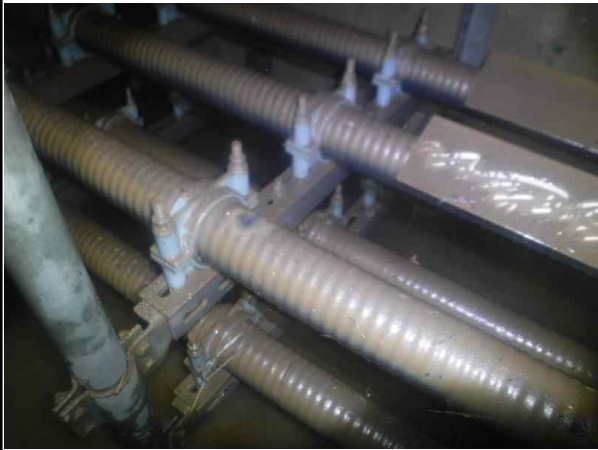
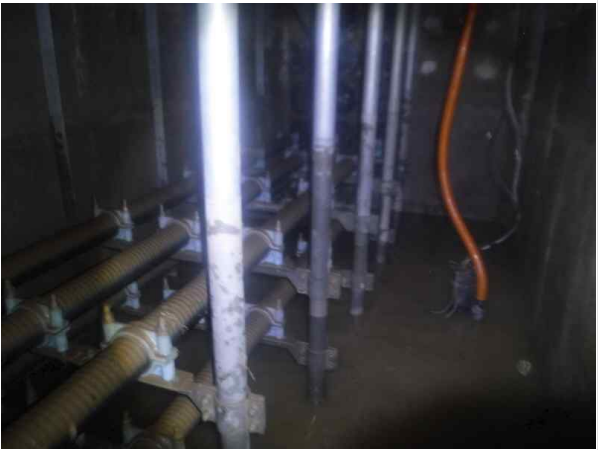
【사진 3.8】 부속 및 부대설비 현황

수용시설의 부속시설인 이음부, 지지대, 받침대는 파손 및 변형이 발생 되지 않은 상태이며, 볼트결속 및 용접상태도 특별한 손상이 발생 되지 않은 양호한 상태인 것으로 조사되었다.

| 내용 | 받침대 상태양호 | 내용 | 지지대 상태양호 |

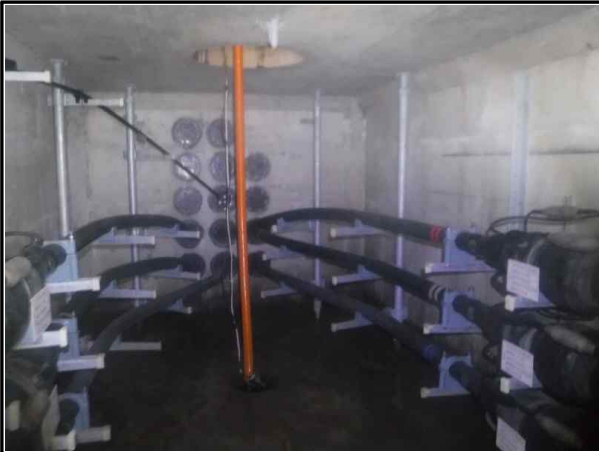
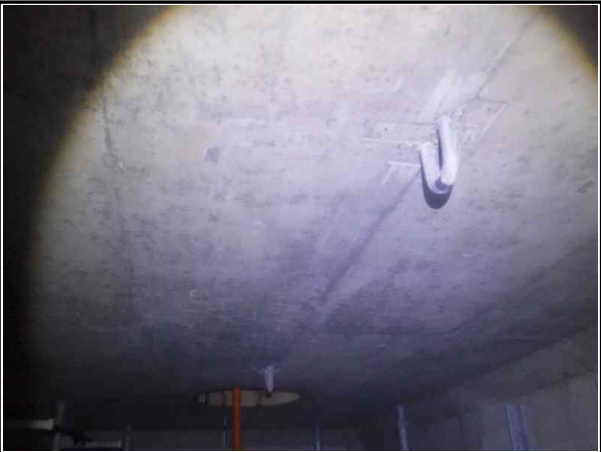
【사진 3.10】 맨홀 내부 주요 손상

금회 정밀안전점검을 통한 맨홀 내부 외관조사결과, 주요 손상이 없는 양호한 상태로 조사되었다.

| 내용 | 내부 벽체 상태양호 | 내용 | 상부 슬래브 상태양호 |

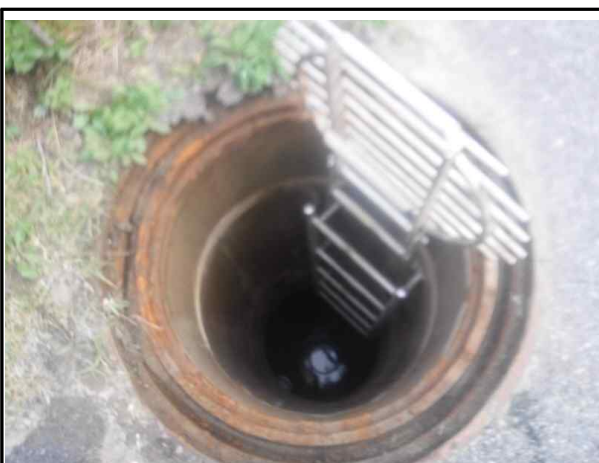
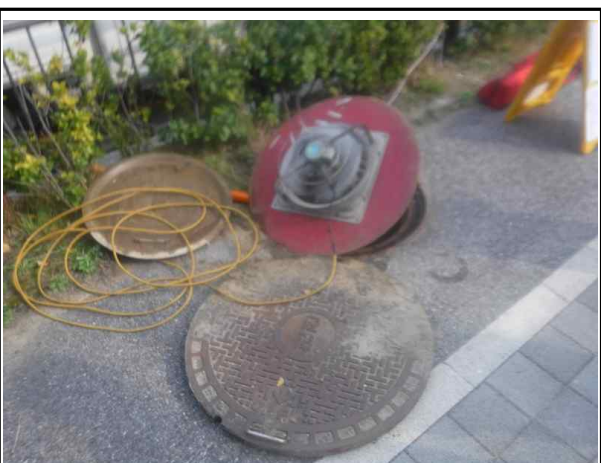
【사진 3.11】 맨홀 외부 주요 손상

금회 정밀안전점검을 통한 맨홀 외부 외관조사결과, 주요 손상이 없는 양호한 상태로 조사되었다.

| 내용 | 안전사다리 상태양호 | 내용 | 맨홀 내,외부 뚜껑 상태양호 |

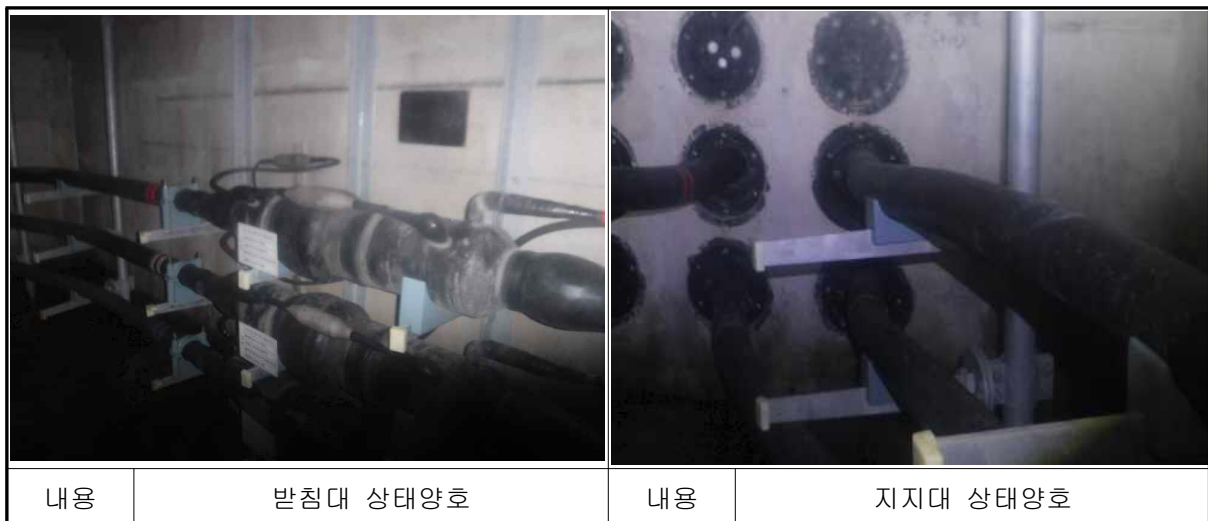
【사진 3.12】 부속 및 부대설비 현황

수용시설의 부속시설인 이음부, 지지대, 받침대는 파손 및 변형이 발생 되지 않은 상태이며, 볼트결속 및 용접상태도 특별한 손상이 발생 되지 않은 양호한 상태인 것으로 조사되었다.

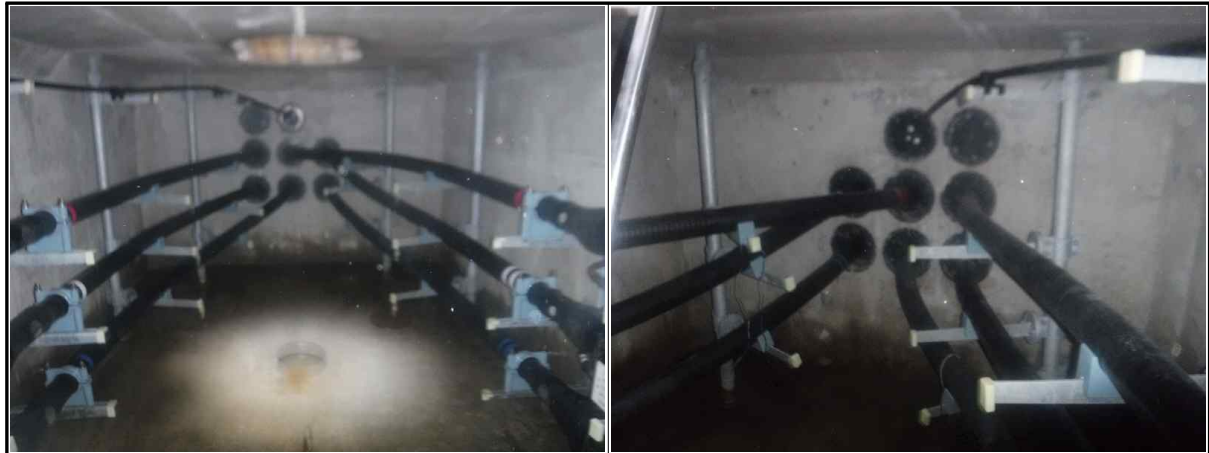
【사진 3.14】 맨홀 내부 주요 손상

금회 정밀안전점검을 통한 맨홀 내부 외관조사결과, 주요 손상이 없는 양호한 상태로 조사되었다.

| 내용 | 내부 벽체 상태양호 | 내용 | 내부 벽체 상태양호 |

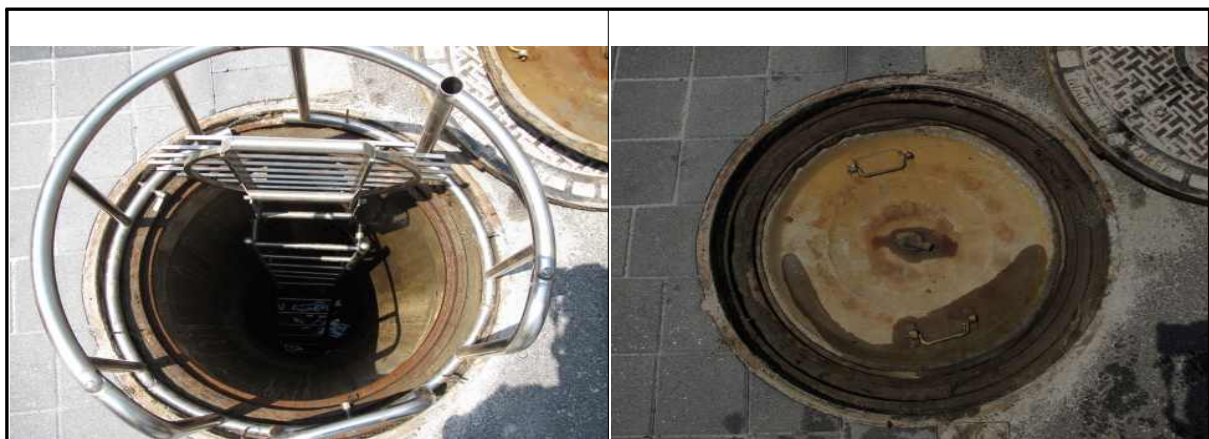
【사진 3.15】 맨홀 외부 주요 손상

금회 정밀안전점검을 통한 맨홀 외부 외관조사결과, 주요 손상이 없는 양호한 상태로 조사되었다.

| 내용 | 안전사다리 상태양호 | 내용 | 맨홀 외부 상태양호 |

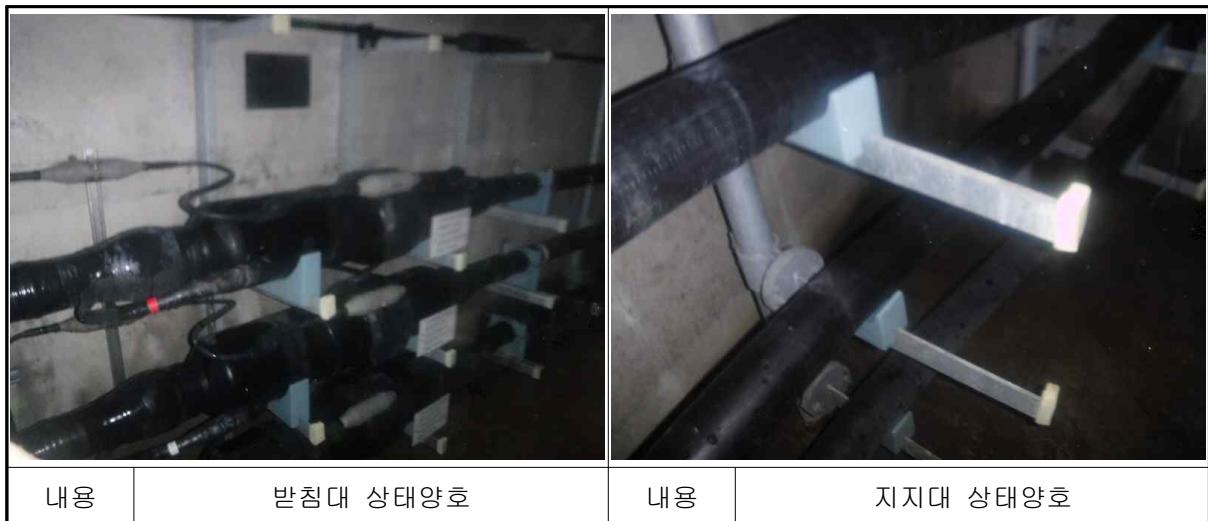
【사진 3.16】 부속 및 부대설비 현황

수용시설의 부속시설인 이음부, 지지대, 받침대는 파손 및 변형이 발생 되지 않은 상태이며, 볼트결속 및 용접상태도 특별한 손상이 발생 되지 않은 양호한 상태인 것으로 조사되었다.

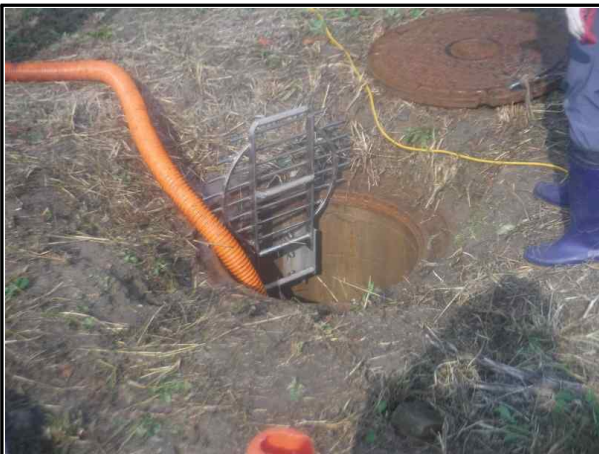
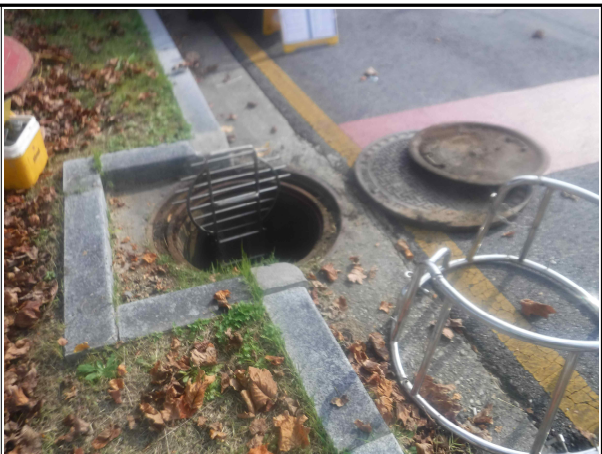
| 구분 | 추락방지시설 | | 도로포장 | | 도로부<br>신축이음부 | | 환기구 등의<br>덮개 | | 비고 |
|---|---|---|---|---|---|---|---|---|---|
| | 1) 추락방지시설은 손상이 없는 양호한 상태로 조사되었다.<br>2) 도로포장은 손상이 없는 양호한 상태로 조사되었다. | | | | | | | | |

| 내용 | 추락방지시설 상태양호 | 내용 | 도로포장 상태양호 |

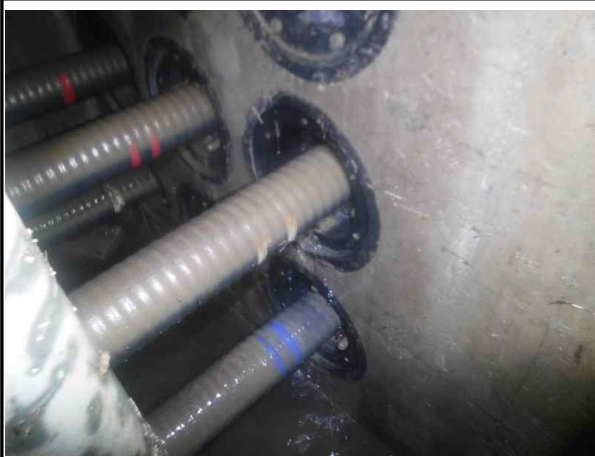
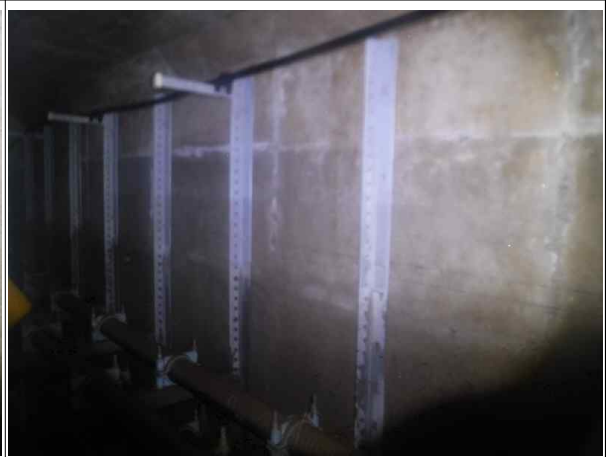
| 구분 | 주요 결함사항 | 중점 유지 관리 사항 |
|---|---|---|
| 박스 구간 | · 관로구누수 | · 관로구누수 보수 후 재손상 여부 점검 |

| 내용 | 진건-별내 #0-1 | 내용 | 일상 유지 관리 |
| | 관로구누수 | | |
