## 제 4 장 남면백석

### 4.1 시설물 개요

본 맨홀은 경기도 양주시 백석읍 방성리 ~ 광적면 우고리 일원에 위치한 시설물로 총 24개소(남면~백석 #1~16, By Pass #1,2 / 남면~백석 #활락 1~6)로 철근 콘크리트 구조물로 시공되어 있으며 본 시설물의 세부내용은 다음과 같다.

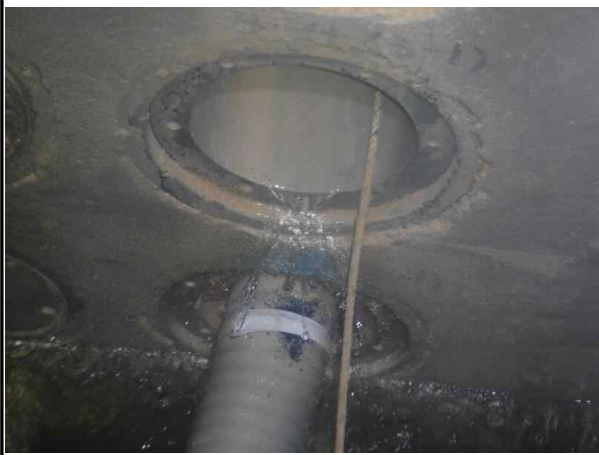
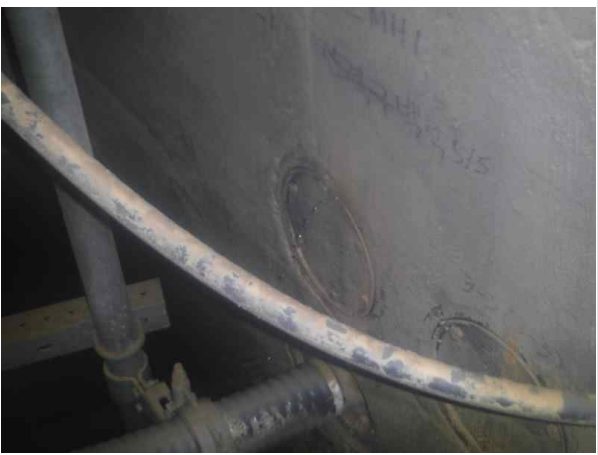
【사진 4.2】 맨홀 내부 주요 손상

금회 정밀안전점검을 통한 맨홀 내부 외관조사결과, 관로구누수가 조사되었다.

| | 관로구누수 | | 관로구누수 |

금회 조사 결과, 관로구누수가 조사되었으며, 이는 시공 미흡 & 장기공용에 따른 상부 차량 하중에 의한 관로구손상 등에 의한 것으로 보이며, 점검시 지하수의 유입이 심

| 위치 | 손상 | 단위 | 전회물량 | 금회물량 | 증감 | 검토의견 | 비고 |
|---|---|---|---|---|---|---|---|
| 내부 | 관로구누수 | EA | - | 3 | ▲ 3 | 관로구보수 | |

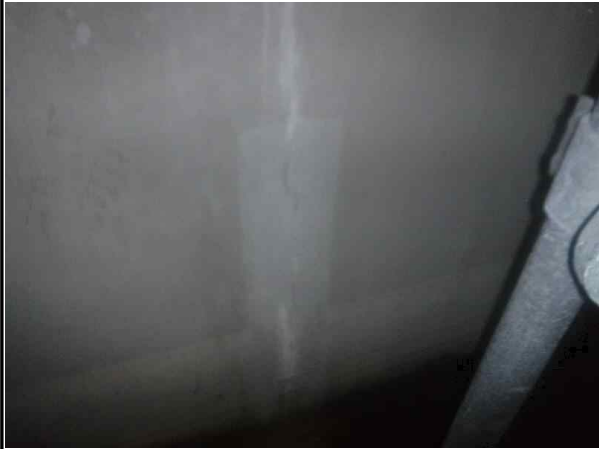
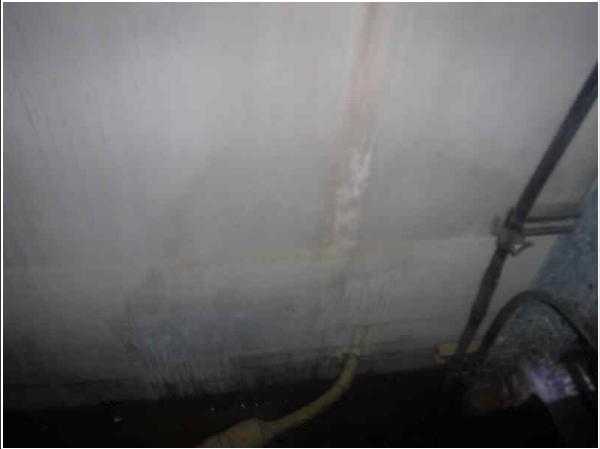
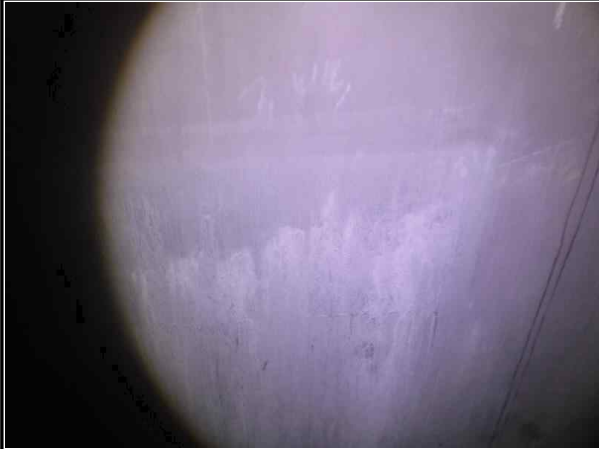
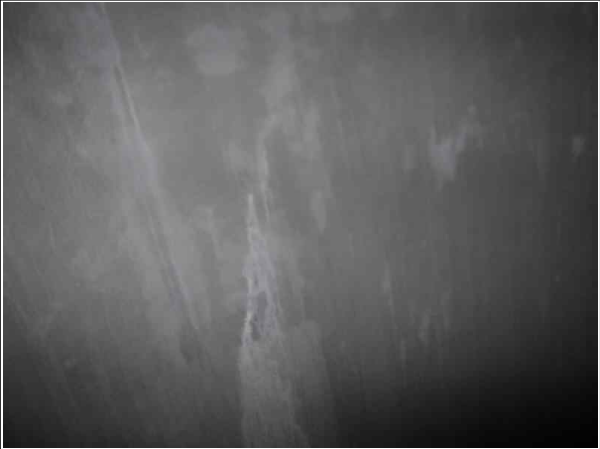
【사진 4.10】 맨홀 내부 주요 손상

금회 정밀안전점검을 통한 맨홀 내부 외관조사결과, 균열부백태, 백태, 보수부균열부 백태, 보수부백태 가 조사되었다.

| 내용 | 벽체부<br>보수부백태 | 내용 | 벽체부<br>백태 |
| 내용 | 벽체부<br>보수부균열부백태 | 내용 | 벽체부<br>균열부백태 |

금회 조사 결과, 균열부백태, 백태, 보수부균열부백태, 보수부백태 등이 조사되었다. 균열부백태 및 백태 손상은 시공 초기 콘크리트 타설 후 양생 과정에서 발생한 수화열 및 거푸집 제거 후 발생한 건조 수축등에 의해 발생한 손상부에 맨홀 내부에 수분접촉에 의하여 발생한 것으로 사료되며 표면보수를 통한 내구성 확보가 필요한 것으로 판단된다.

| 위치 | 손상 | 단위 | 전회물량 | 금회물량 | 증감 | | 검토의견 | 비고 |
|---|---|---|---|---|---|---|---|---|
| 내부 | 균열부백태 | m | 4.11 | 3.5 | ▼ | 0.61 | 일상보수 | |
| | 보수부균열부백태 | m | - | 0.3 | ▲ | 0.3 | 표면보수 | |

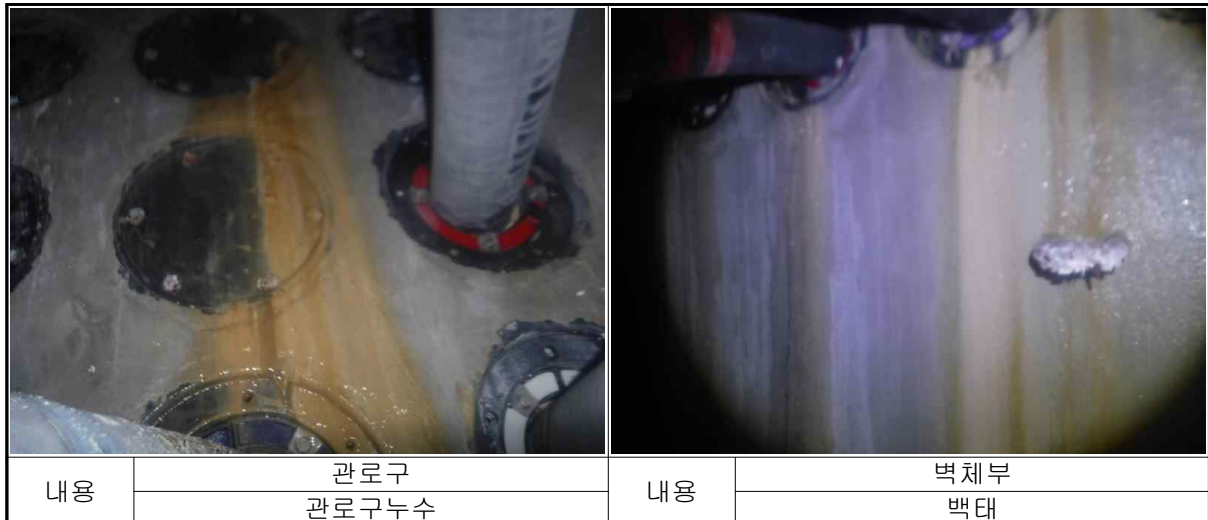
【사진 4.14】 맨홀 내부 주요 손상

금회 정밀안전점검을 통한 맨홀 내부 외관조사결과, 관로구누수, 백태가 조사되었다.

| 구분 | 부재 | 손상 | 단위 | 개소 | 물량 | 비고 |
|---|---|---|---|---|---|---|
| 내부 | 관로구 | 관로구누수 | EA | 1 | 1 | |
| | 벽체 | 백태 | m² | 0.92 | 0.92 | |

금회 조사 결과, 내부에서 관로구누수, 백태가 발생하였으며, 외부에서 앵커볼트 미설치가 조사되었다. 관로구누수는 시공 미흡 & 장기공용에 따른 상부 차량 하중에 의한 관

로구손상 등에 의한 것으로 보이며, 점검시 지하수의 유입으로 지지대에 다수의 백태 및 부식등이 조사되었으므로 관로구보수를 필히 실시하여 맨홀 내부 콘크리트의 내구성 저하를 방지 및 관로 지지대를 보호하는 것이 필요해 보인다.

백태는 관로구누수로 인하여 지속적으로 흘러내린 지하수에 의하여 발생 된 것임으로 관로구를 보수 후 표면보수를 실시하여 콘크리트 내구성 저하를 방지하는 것이 필요해 보인다.

| 위치 | 손상 | 단위 | 전회차물량 | 금회차물량 | 증감 | 검토의견 | 비고 |
|---|---|---|---|---|---|---|---|
| 내부 | 관로구누수 | EA | 1 | 1 | - | 관로구보수 | |

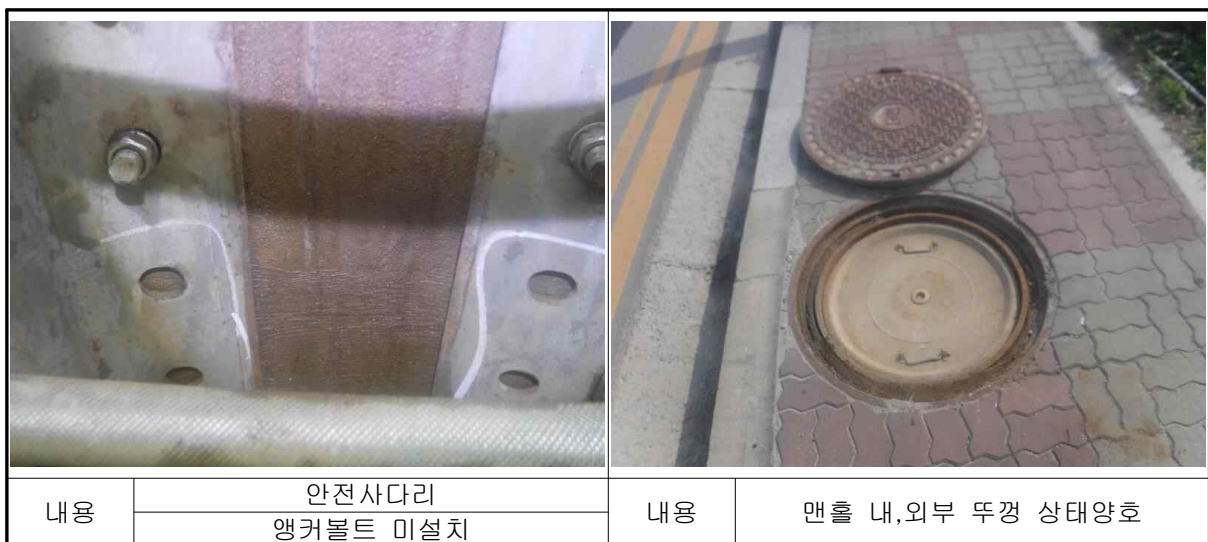
【사진 4.15】 맨홀 외부 주요 손상

| 구분 | 부재 | 손상 | 단위 | 개소 | 물량 | 비고 |
|---|---|---|---|---|---|---|
| 외부 | 안전사다리 | 앵커볼트 미설치 | EA | 4 | 4 | |

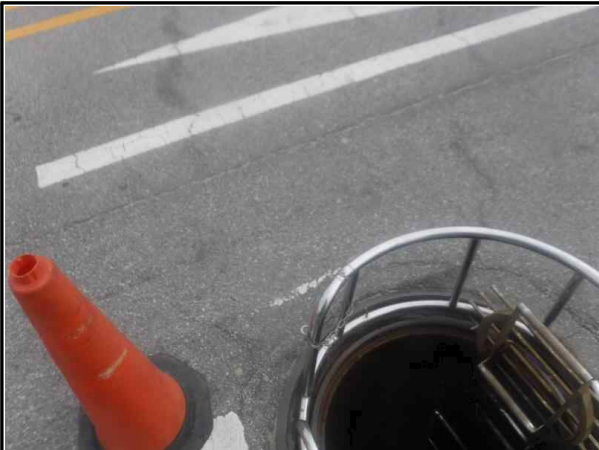
【사진 4.19】 맨홀 외부 주요 손상

| 내용 | 포장부<br>아스콘망상균열 | 내용 | 맨홀 내,외부 뚜껑 상태양호 |

금회 조사 결과, 아스콘망상균열이 조사되었으며, 이는 재질열화 및 손상부의 특성상 주행차량 충격하중에 의해 발생된 것으로 판단되며 손상정도가 경미하여 차량 주행성능에 지장이 없으므로 지속적인 관찰이 필요한 것으로 판단된다.

| 위치 | 손상 | 단위 | 전회물량 | 금회물량 | 증감 | 검토의견 | 비고 |
|---|---|---|---|---|---|---|---|
| 외부 | 아스콘망상균열 | m <sup>2</sup> | 1.04 | 1.04 | - | 주의관찰 | |

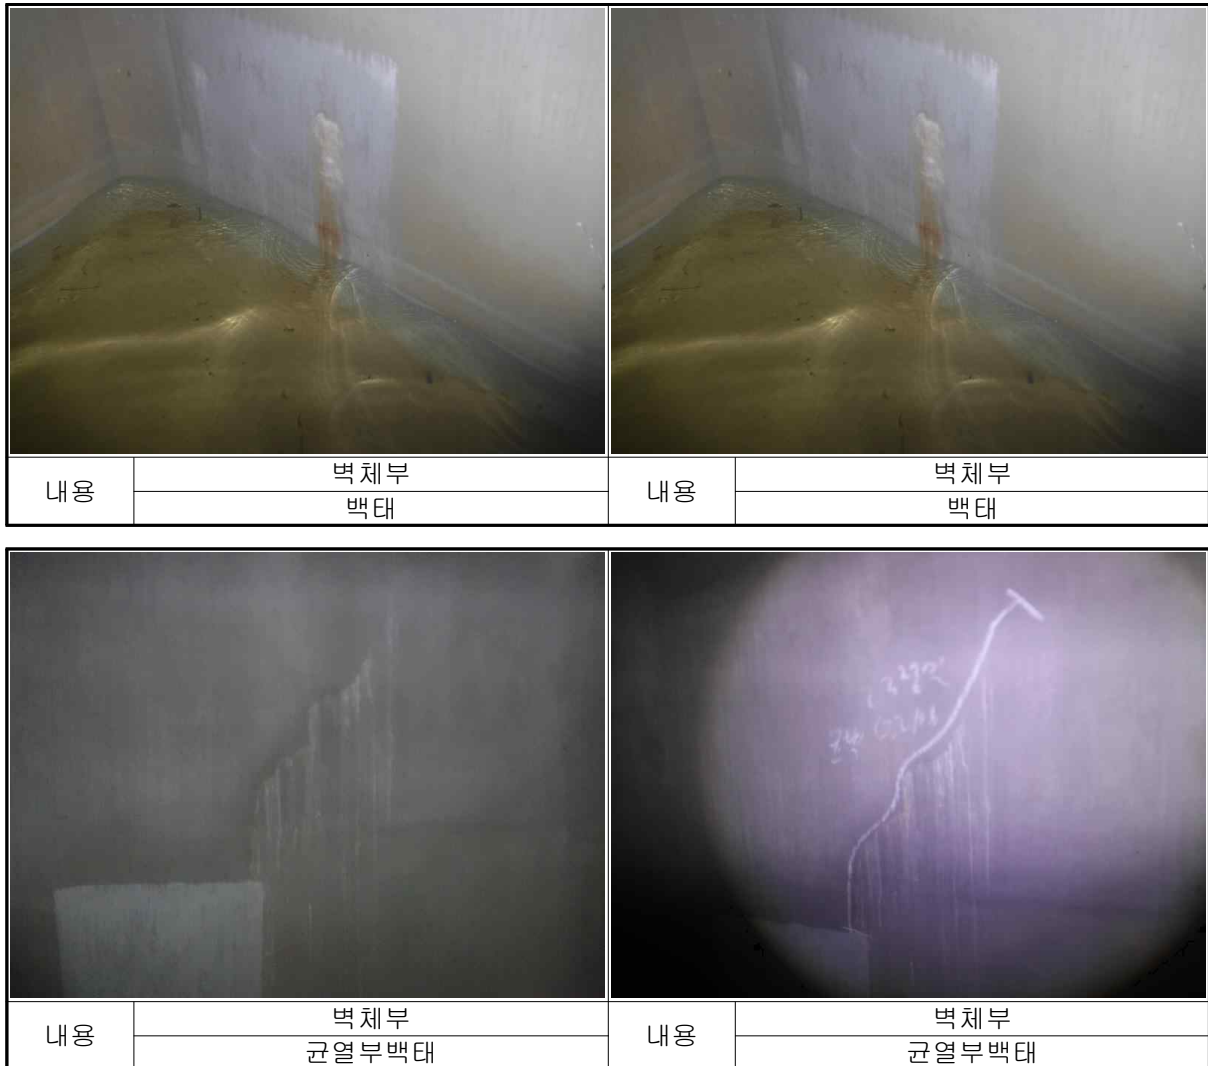
【사진 4.22】 맨홀 내부 주요 손상

금회 정밀안전점검을 통한 맨홀 내부 외관조사결과, 균열부백태, 백태가 조사되었다.

| 구분 | 부재 | 손상 | 단위 | 개소 | 물량 | 비고 |
|---|---|---|---|---|---|---|
| 내부 | 벽체 | 균열부백태 | m | 2 | 1.4 | |
| | | 백태 | m <sup>2</sup> | 2 | 0.38 | |

금회 조사 결과, 균열부백태, 백태가 조사되었으며, 균열부백태 및 백태 손상은 시공 초기 콘크리트 타설 후 양생 과정에서 발생한 수화열 및 거푸집 제거 후 발생한 건조 수축등에 의해 발생한 손상부에 맨홀 내부에 수분접촉에 의하여 발생한 것으로 사료되며 표면보수를 통한 내구성 확보가 필요한 것으로 판단된다.

| 위치 | 손상 | 단위 | 전회물량 | 금회물량 | 증감 | | 검토의견 | 비고 |
|---|---|---|---|---|---|---|---|---|
| 내부 | 균열부백태 | m | - | 1.4 | ▲ | 1.4 | 표면보수 | |

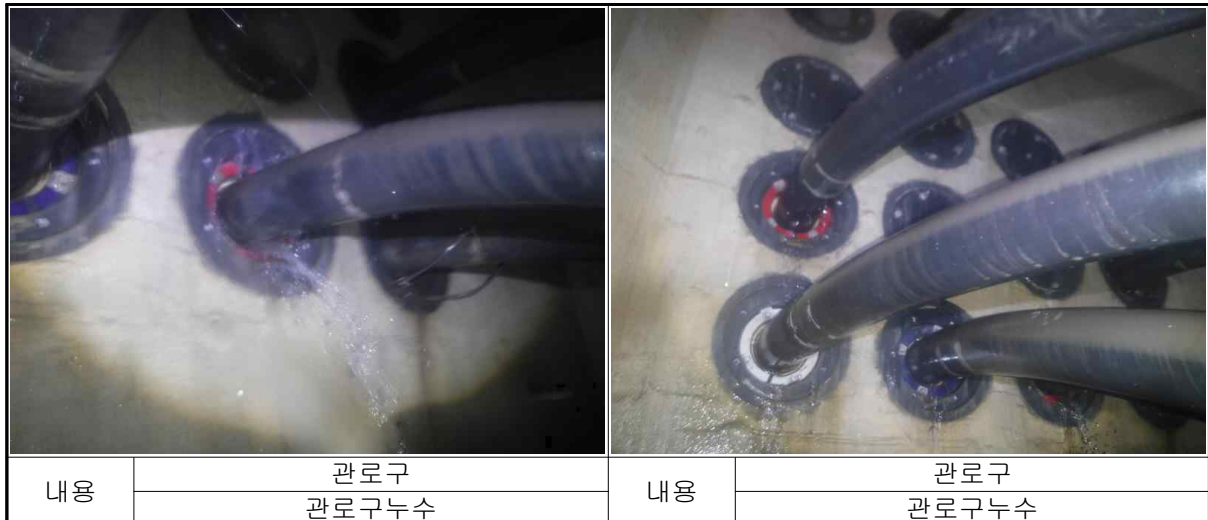
【사진 4.34】 맨홀 내부 주요 손상

금회 정밀안전점검을 통한 맨홀 내부 외관조사결과, 관로구누수가 조사되었다.

| 구분 | 부재 | 손상 | 단위 | 개소 | 물량 | 비고 |
|---|---|---|---|---|---|---|
| 내부 | 관로구 | 관로구누수 | EA | 3 | 3 | |

금회 조사 결과, 내부에서 관로구누수가 조사되었으며, 외부에서 아스콘망상균열이 조사되었다. 관로구누수는 시공 미흡 & 장기공용에 따른 상부 차량 하중에 의한 관로구손

| 위치 | 손상 | 단위 | 전화물량 | 금회물량 | 증감 | 검토의견 | 비고 |
|---|---|---|---|---|---|---|---|
| 내부 | 관로구누수 | EA | 3 | 3 | - | 관로구보수 | |

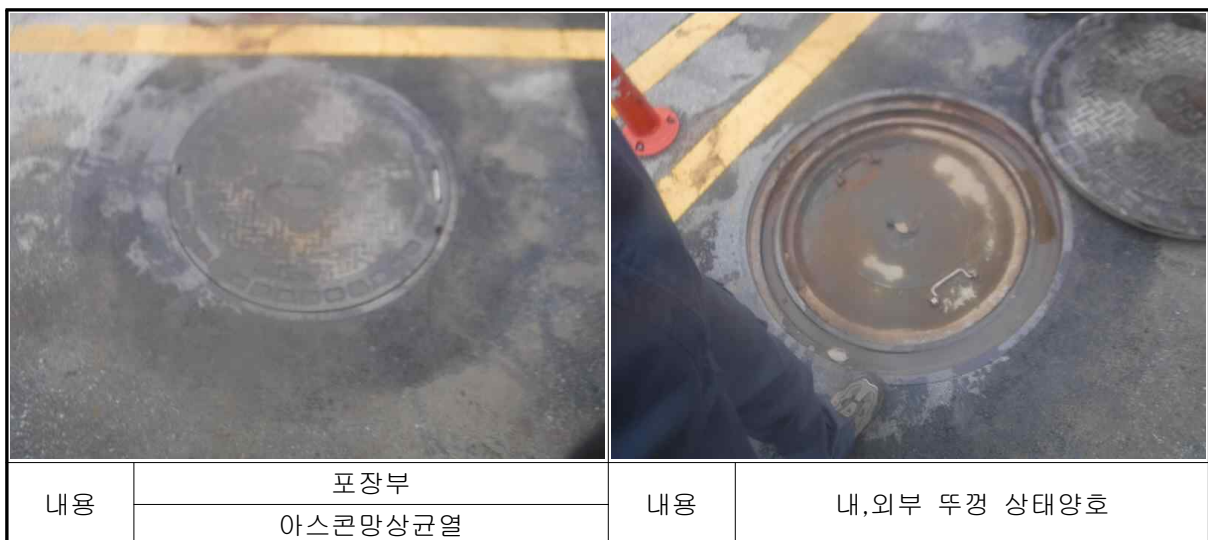
【사진 4.35】 맨홀 외부 주요 손상

금회 정밀안전점검을 통한 맨홀 외부 외관조사결과, 아스콘망상균열이 조사되었다.

| 구분 | 부재 | 손상 | 단위 | 개소 | 물량 | 비고 |
|---|---|---|---|---|---|---|
| 외부 | 포장 | 아스콘망상균열 | m² | 2 | 2.16 | |

아스콘망상균열이 조사되었으며, 이는 재질열화 및 손상부의 특성상 주행차량 충격하중에 의해 발생한 것으로 판단되며 손상정도가 경미하여 차량 주행성능에 지장이 없으므로 지속적인 관찰이 필요한 것으로 판단된다.

| 위치 | 손상 | 단위 | 전화물량 | 금회물량 | 증감 | 검토의견 | 비고 |
|---|---|---|---|---|---|---|---|
| 외부 | 아스콘망상균열 | m <sup>2</sup> | 2.16 | 2.16 | - | 주의관찰 | |

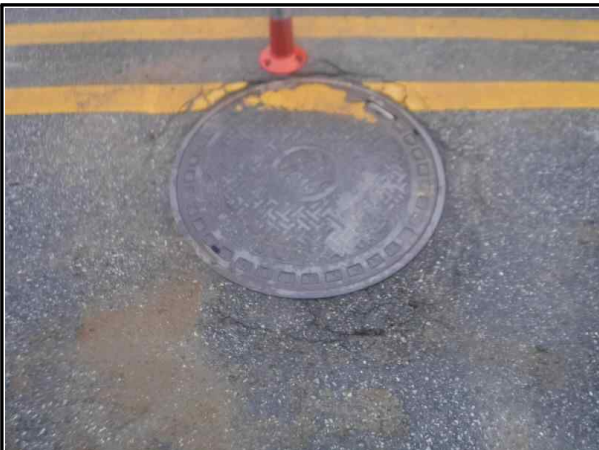
【사진 4.39】 맨홀 외부 주요 손상

| 내용 | 포장부<br>아스콘망상균열 | 내용 | 안전사다리 상태양호 |

금회 조사 결과, 외부에서 아스콘망상균열이 조사되었으며, 이는 재질열화 및 손상부의 특성상 주행차량 충격하중에 의해 발생한 것으로 판단되며 손상정도가 경미하여 차량

| 위치 | 손상 | 단위 | 전회물량 | 금회물량 | 증감 | 검토의견 | 비고 |
|---|---|---|---|---|---|---|---|
| 외부 | 아스콘망상균열 | m <sup>2</sup> | 1.50 | 1.50 | - | 주의관찰 | |

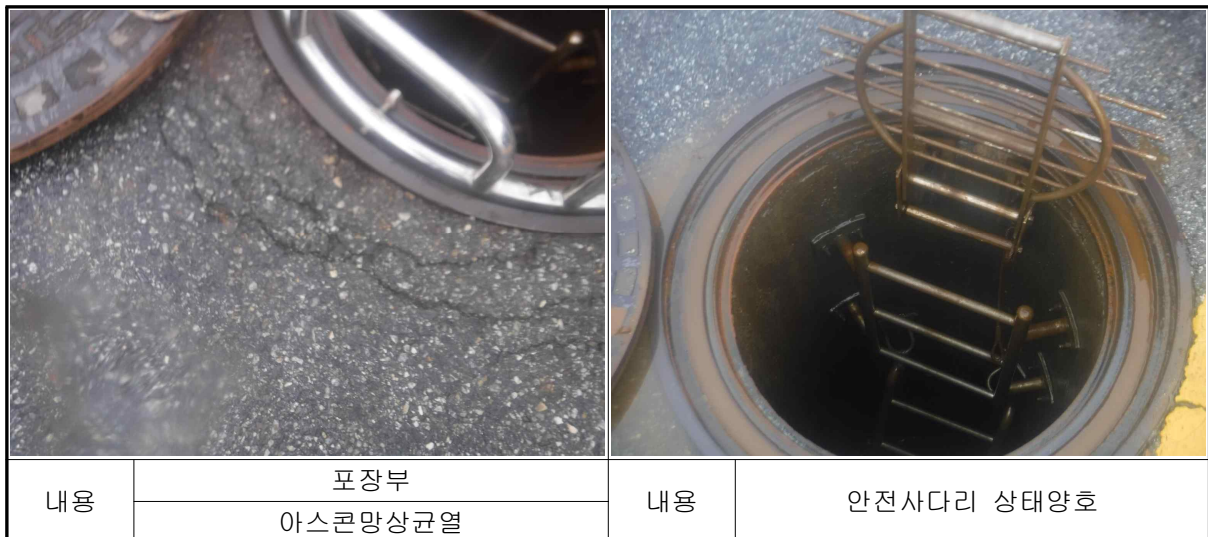
【사진 4.43】 맨홀 외부 주요 손상

금회 정밀안전점검을 통한 맨홀 외부 외관조사결과, 아스콘망상균열이 조사되었다.

| 구분 | 부재 | 손상 | 단위 | 개소 | 물량 | 비고 |
|---|---|---|---|---|---|---|
| 외부 | 포장 | 아스콘망상균열 | m <sup>2</sup> | 2 | 3.13 | |

금회 조사 결과, 외부에서 아스콘망상균열이 조사되었으며, 이는 재질열화 및 손상부의 특성상 주행차량 충격하중에 의해 발생한 것으로 판단되며 손상정도가 경미하여 차량

| 위치 | 손상 | 단위 | 전회물량 | 금회물량 | 증감 | 검토의견 | 비고 |
|---|---|---|---|---|---|---|---|
| 외부 | 아스콘망상균열 | m <sup>2</sup> | 3.13 | 3.13 | - | 주의관찰 | |

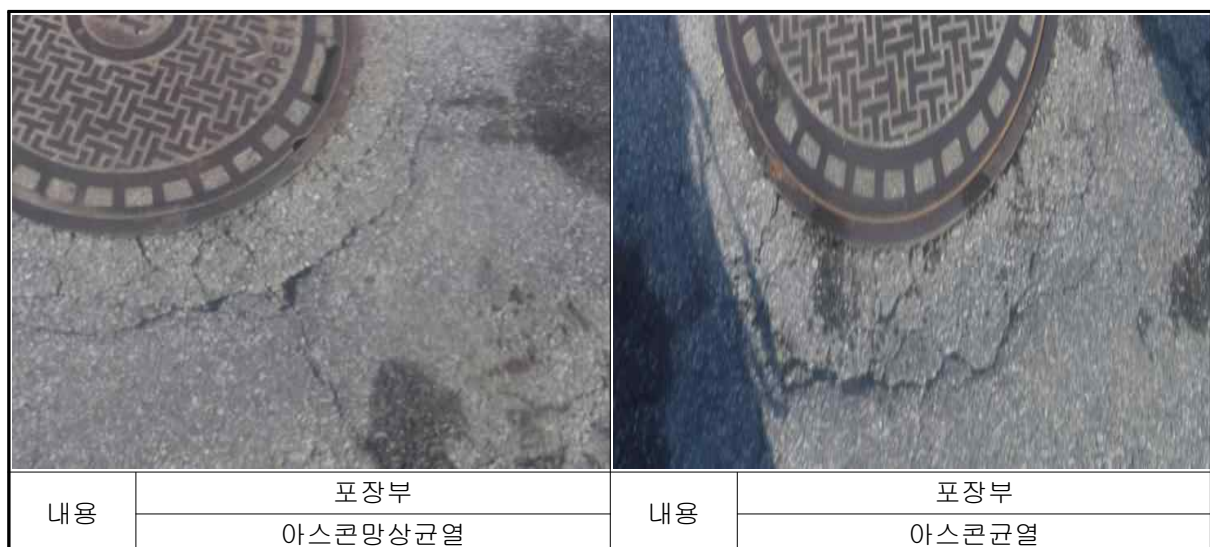
【사진 4.47】 맨홀 외부 주요 손상

금회 정밀안전점검을 통한 맨홀 외부 외관조사결과, 아스콘망상균열, 아스콘균열이 조사되었다.

| 구분 | 부재 | 손상 | 단위 | 개소 | 물량 | 비고 |
|---|---|---|---|---|---|---|
| 외부 | 포장 | 아스콘망상균열 | m <sup>2</sup> | 1 | 0.98 | |
| | | 아스콘균열 | m | 2 | 5.2 | |

금회 조사 결과, 외부에서 아스콘망상균열, 아스콘균열이 조사되었으며, 이는 재질열

화 및 손상부의 특성상 주행차량 충격하중에 의해 발생된 것으로 판단되며 손상정도가 경미하여 차량 주행성능에 지장이 없으므로 지속적인 관찰이 필요한 것으로 판단된다.

| 위치 | 손상 | 단위 | 전회물량 | 금회물량 | 증감 | 검토의견 | 비고 |
|---|---|---|---|---|---|---|---|
| 외부 | 아스콘망상균열 | m <sup>2</sup> | 0.98 | 0.98 | - | 주의관찰 | |
| | 아스콘균열 | m | 5.2 | 5.2 | - | 주의관찰 | |

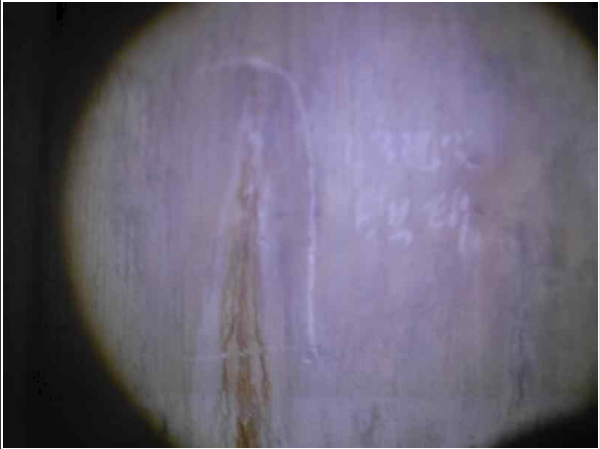
【사진 4.50】 맨홀 내부 주요 손상

금회 정밀안전점검을 통한 맨홀 내부 외관조사결과, 관로구누수, 백태가 조사되었다.

| 내용 | 관로구<br>관로구누수 | 내용 | 벽체<br>백태 |

금회 조사 결과, 내부에서 관로구누수, 백태가 조사되었으며, 관로구누수는 시공 미흡 & 장기공용에 따른 상부 차량 하중에 의한 관로구손상 등에 의한 것으로 보이며, 점검시 지하수의 유입으로 지지대에 다수의 백태 및 부식등이 조사되었으므로 관로구보수를 필요히 실시하여 맨홀 내부 콘크리트의 내구성 저하를 방지 및 관로 지지대를 보호하는 것이 필요해 보인다.

백태는 시공 초기 콘크리트 타설 후 양생 과정에서 발생한 수화열 및 거푸집 제거 후 발생한 건조 수축등에 의해 발생한 손상부에 맨홀 내부에 수분접촉에 의하여 발생한 것으로 사료되며 표면보수를 통한 내구성 확보가 필요한 것으로 판단된다.

수용시설의 부속시설인 이음부, 지지대, 받침대는 관로구누수에서 유입되는 지하수로 인하여 일부 부식이 진행된 상태임으로 관로구누수에 대하여 보수가 필요해 보이며, 볼트결속 및 용접상태도 특별한 손상이 발생 되지 않은 양호한 상태인 것으로 조사되었다.

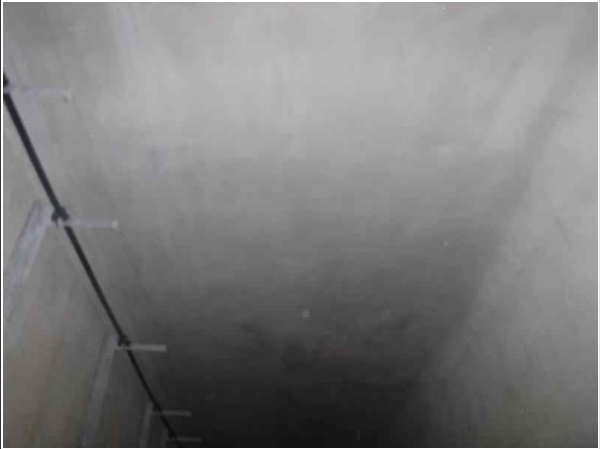
【사진 4.58】 맨홀 내부 주요 손상

| 구분 | 부재 | 손상 | 단위 | 개소 | 물량 | 비고 |
|---|---|---|---|---|---|---|
| 내부 | 벽체 | 백태 | m <sup>2</sup> | 4 | 1.80 | |

| 내용 | 벽체 부<br>백태 | 내용 | 상부슬래브<br>상태양호 |

금회 조사 결과, 백태가 조사되었으며, 백태 손상은 시공 초기 콘크리트 타설 후 양생 과정에서 발생한 수화열 및 거푸집 제거 후 발생한 건조 수축등에 의해 발생한 손상부에 맨홀 내부에 수분접촉에 의하여 발생한 것으로 사료되며 표면보수를 통한 내구성 확보가 필요한 것으로 판단된다.

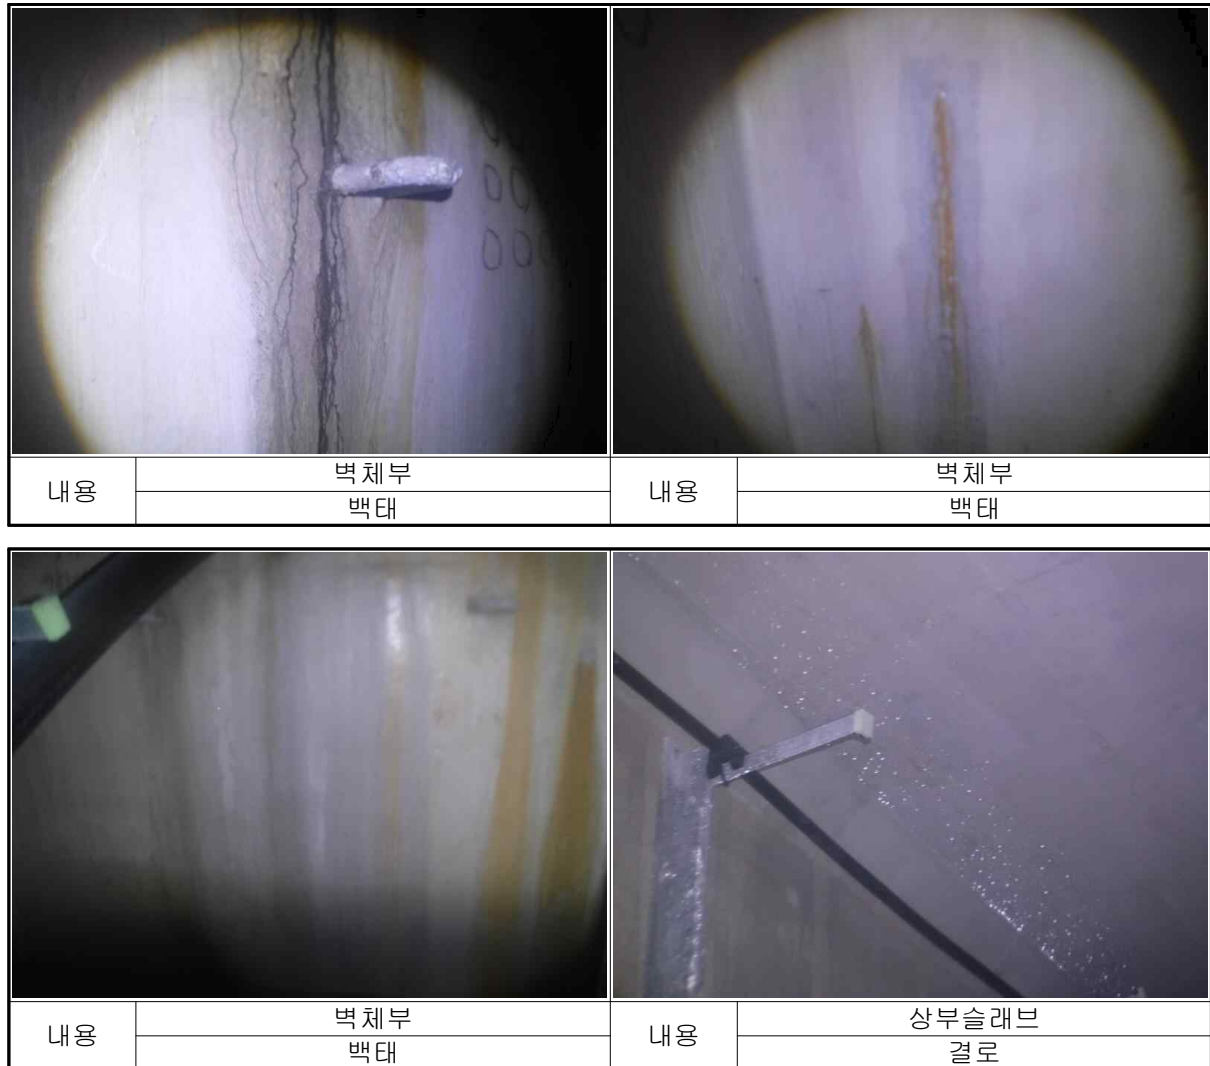
【사진 4.62】 맨홀 내부 주요 손상

| 구분 | 부재 | 손상 | 단위 | 개소 | 물량 | 비고 |
|---|---|---|---|---|---|---|
| 내부 | 벽체 | 백태 | m <sup>2</sup> | 7 | 3.06 | |
| | 슬래브 | 결로 | m <sup>2</sup> | 1 | 5.50 | |

금회 조사 결과, 백태, 결로가 조사되었으며, 백태 손상은 시공 초기 콘크리트 타설 후 양생 과정에서 발생한 수화열 및 거푸집 제거 후 발생한 건조 수축등에 의해 발생한 손상부에 맨홀 내부에 수분접촉에 의하여 발생한 것으로 사료되며 표면보수를 통한 내구성 확보가 필요한 것으로 판단된다.

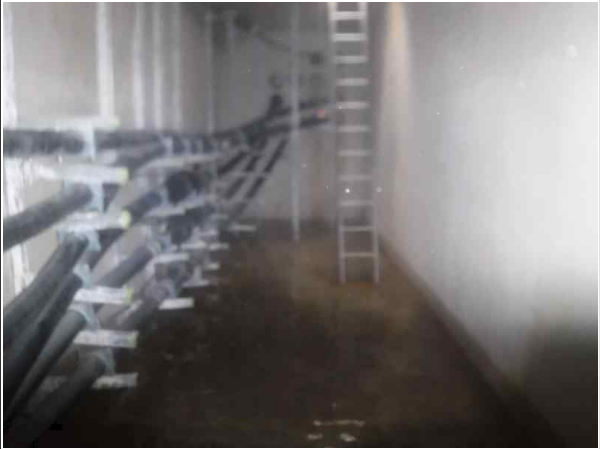
【사진 4.66】 맨홀 내부 주요 손상

| 구분 | 부재 | 손상 | 단위 | 개소 | 물량 | 비고 |
|---|---|---|---|---|---|---|
| 내부 | 벽체 | 백태 | m <sup>2</sup> | 1 | 0.24 | |

| 내용 | 벽체 부<br>백태 | 내용 | 좌,우측 벽체<br>상태양호 |

금회 조사 결과, 백태가 조사되었으며, 백태 손상은 시공 초기 콘크리트 타설 후 양생 과정에서 발생한 수화열 및 거푸집 제거 후 발생한 건조 수축등에 의해 발생한 손상부에 맨홀 내부에 수분접촉에 의하여 발생한 것으로 사료되며 표면보수를 통한 내구성 확보가 필요한 것으로 판단된다.

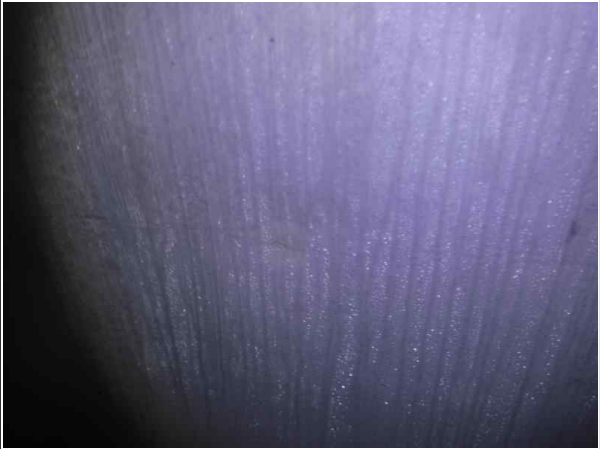
【사진 4.70】 맨홀 내부 주요 손상

금회 정밀안전점검을 통한 맨홀 내부 외관조사결과, 누수흔적, 결로가 조사되었다.

| 내용 | 벽체부<br>누수흔적 | 내용 | 벽체부<br>결로 |

금회 조사 결과, 누수흔적,결로가 조사되었으며, 누수흔적 손상은 기존 관로구누수 부위의 관로구보수후 남은 흔적으로 보이며 청소를 요망하며, 벽체부의 결로현상은 습윤환경에 의한 것으로 주의관찰이 필요해 보인다..

| 위치 | 손상 | 단위 | 전회물량 | 금회물량 | 증감 | 검토의견 | 비고 |
|---|---|---|---|---|---|---|---|
| | 누수흔적 | m² | - | 0.24 | - | 청소 | |

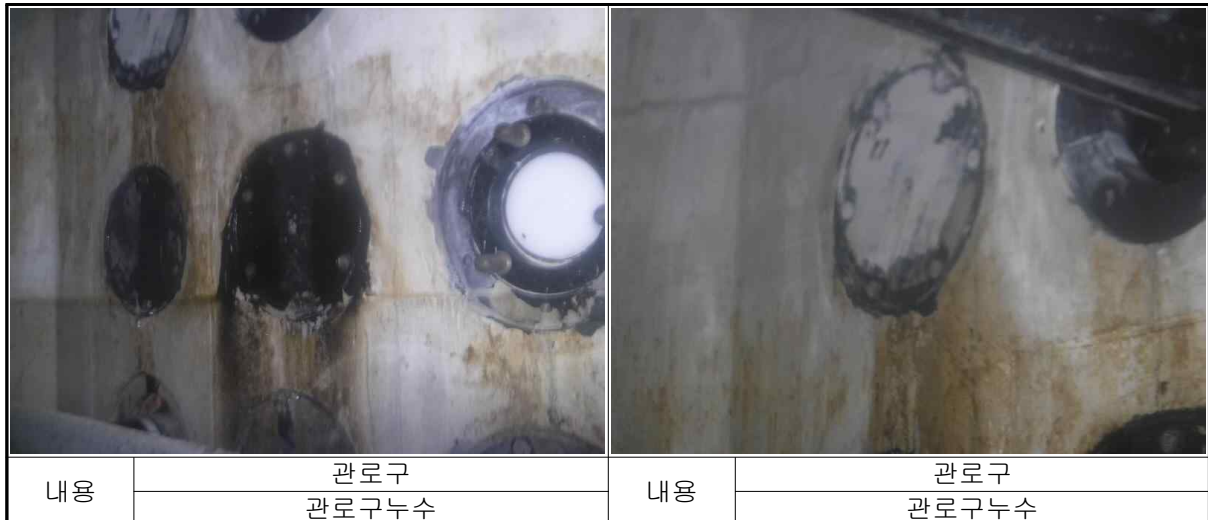
【사진 4.74】 맨홀 내부 주요 손상

금회 정밀안전점검을 통한 맨홀 내부 외관조사결과, 관로구누수가 조사되었다.

| 구분 | 부재 | 손상 | 단위 | 개소 | 물량 | 비고 |
|---|---|---|---|---|---|---|
| 내부 | 관로구 | 관로구누수 | EA | 2 | 2 | |

금회 조사 결과, 내부에서 관로구누수가 조사되었으며, 관로구누수는 시공 미흡 & 장기공용에 따른 상부 차량 하중에 의한 관로구손상 등에 의한 것으로 보이며, 이에 맞는 관로구보수가 필요해보인다.

| 위치 | 손상 | 단위 | 전회물량 | 금회물량 | 증감 | | 검토의견 | 비고 |
|---|---|---|---|---|---|---|---|---|
| 내부 | 관로구누수 | EA | 1 | 2 | ▲ | 1 | 관로구보수 | |

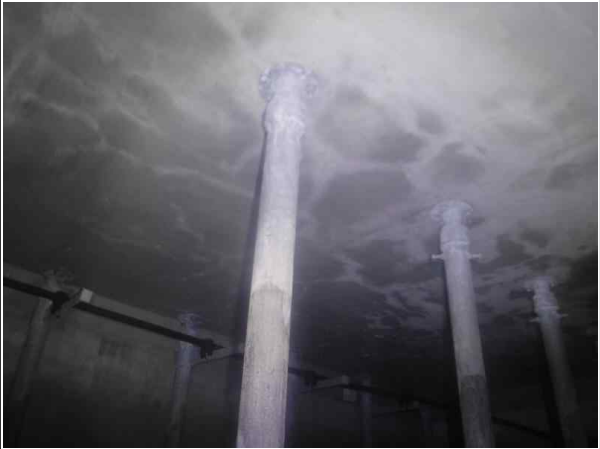
【사진 4.78】 맨홀 내부 주요 손상

금회 정밀안전점검을 통한 맨홀 내부 외관조사결과, 관로구누수가 조사되었다.

| 내용 | 관로구<br>관로구누수 | 내용 | 상부슬래브<br>상태양호 |

금회 조사 결과, 내부에서 관로구누수가 조사되었으며, 관로구누수는 시공 미흡 & 장기공용에 따른 상부 차량 하중에 의한 관로구손상 등에 의한 것으로 보이며, 이에 맞는 관로구보수가 필요해보인다.

| 위치 | 손상 | 단위 | 전회물량 | 금회물량 | 증감 | 검토의견 | 비고 |
|---|---|---|---|---|---|---|---|
| 내부 | 관로구누수 | EA | 1 | 1 | - | 관로구보수 | |

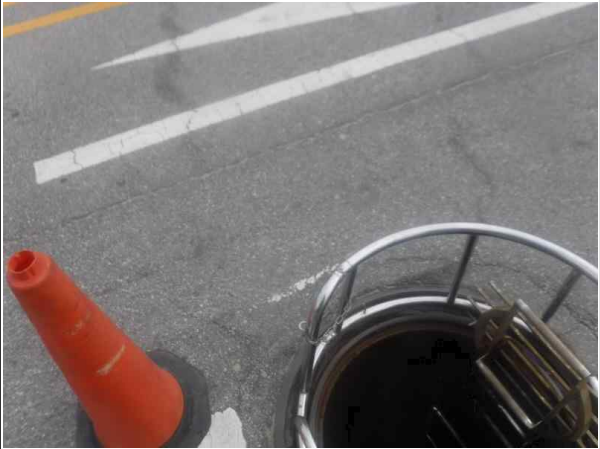
| 구분 | 추락방지시설 | | 도로포장 | | 도로부<br>신축이음부 | | 환기구 등의<br>덮개 | | 비고 |
|---|---|---|---|---|---|---|---|---|---|
| | 1) 추락방지시설은 앵커볼트 미설치가 조사되었다.<br>2) 도로포장은 아스콘균열, 아스콘망상균열이 조사되었다. | | | | | | | | |

| 내용 | 추락방지시설<br>앵커볼트 미설치 | 내용 | 도로포장<br>아스콘망상균열 |

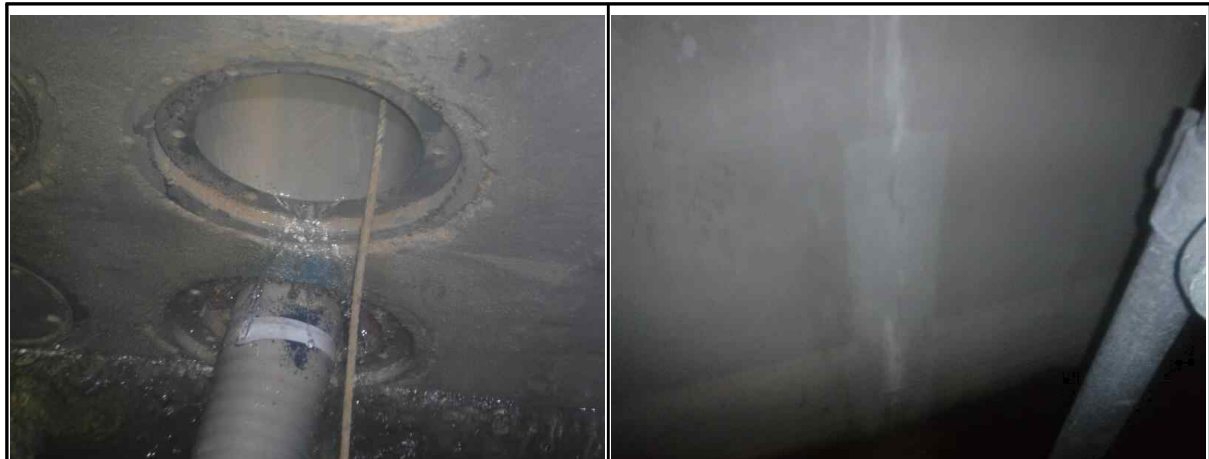
| 내용 | by pass#1 | 내용 | 남면~백석#1 |
| | 관로구누수 | | 보수부백태 |

| 구분 | 주요 결함사항 | 중점 유지 관리 사항 |
|---|---|---|
| 박스<br>구간 | · 관로구누수<br>· 균열부백태, 백태 | · 관로구누수 보수 후 재손상 여부 점검<br>· 백태 보수 후 재손상 여부 점검 |

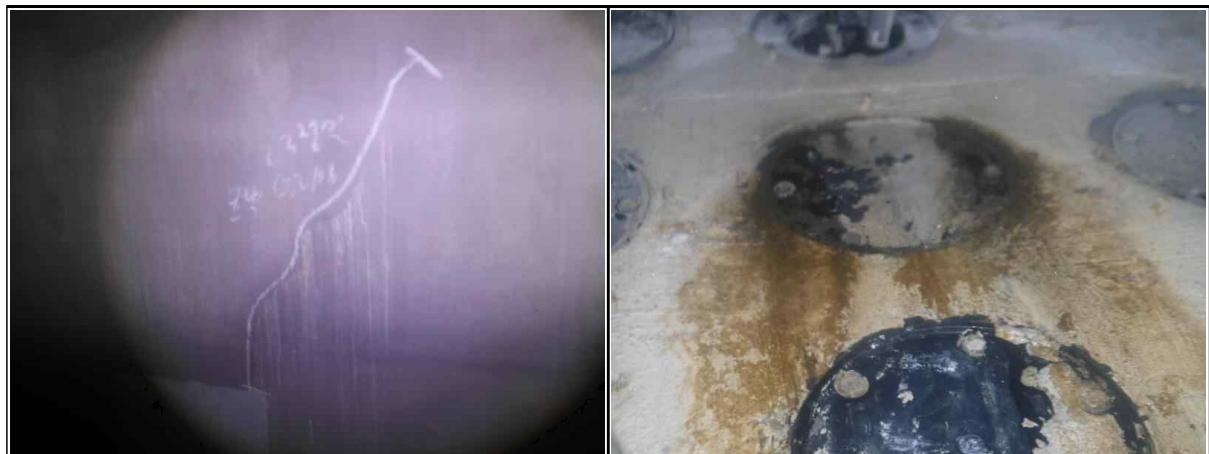
| 내용 | 남면~백석#4 | 내용 | 남면~백석#11 |
| | 균열부백태 | | 관로구누수 |
