## 제 6 장 문산선유

### 6.1 시설물 개요

본 맨홀은 경기도 파주시 문산읍 선유리 일원에 위치한 시설물로 총 4개소(#1 ~ 4)로 철근 콘크리트 구조물로 시공되어 있으며 본 시설물의 세부내용은 다음과 같다.

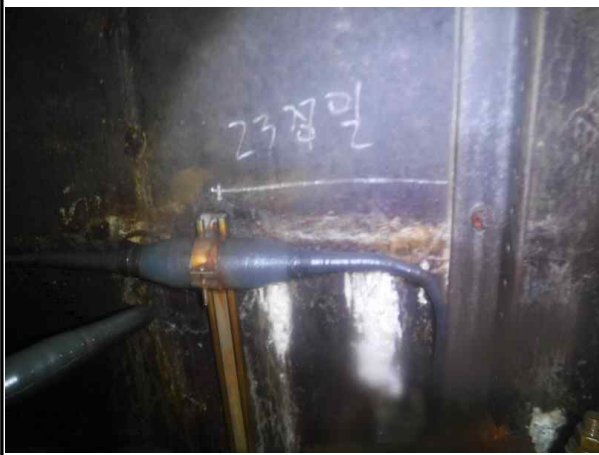
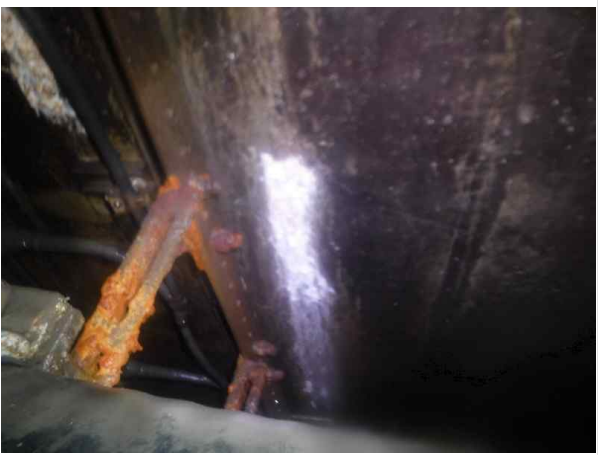
| 내용 | 벽체 | 내용 | 벽체 |
| | 백태 | | 백태 |

금회 조사 결과, 내부 손상으로 균열부백태, 백태가 조사되었다. 균열부백태 및 백태 손상은 시공 초기 콘크리트 타설 후 양생 과정에서 발생한 수화열 및 거푸집 제거 후 발생한 건조 수축등에 의해 발생한 손상부에 맨홀 내부에 수분접촉에 의하여 발생한 것으로 사료되며 표면보수를 통한 내구성 확보가 필요한 것으로 판단된다.

| 맨홀 번호 | 손상 | 보수공법 | 단위 | 금회물량 | 보수물량 | 단가 | 금액 | 보수<br>순위 |
|---|---|---|---|---|---|---|---|---|
| | 백태 | 표면보수 | m² | 1.60 | 1.92 | 105 | 202 | 3 |

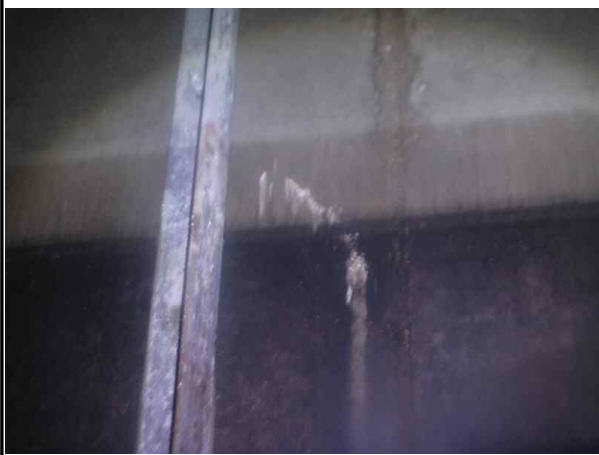
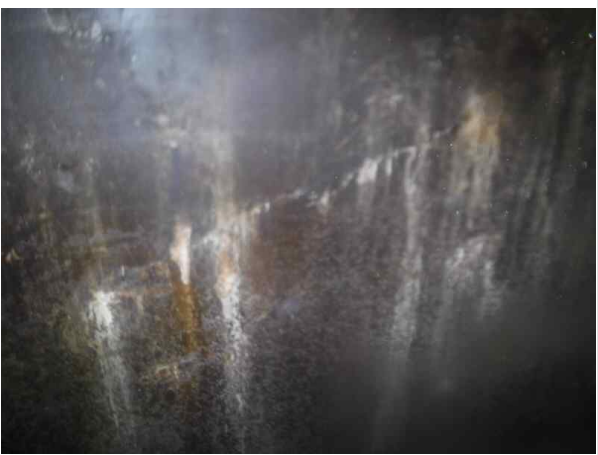
| 내용 | 벽체 | 내용 | 벽체 |
| | 균열부백태 | | 균열부백태 |

| 맨홀 번호 | 손상 | 보수공법 | 단위 | 금회물량 | 보수물량 | 단가 | 금액 | 보수<br>순위 |
|---|---|---|---|---|---|---|---|---|
| 문산~선유#1 | 균열부백태 | 표면보수 | m² | 2.40 | 1.00 | 105 | 105 | 3 |

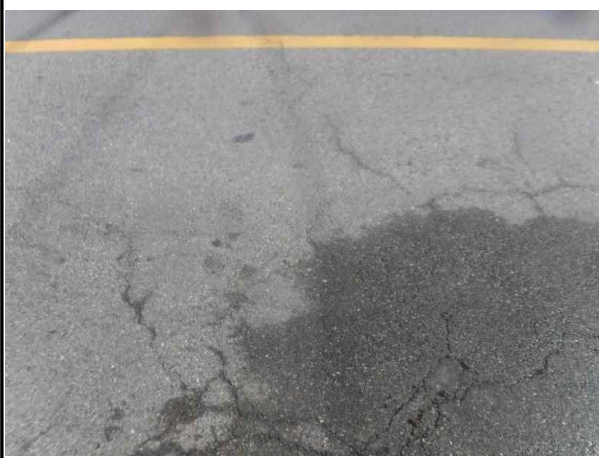
| 내용 | 포장부<br>아스콘균열 | 내용 | 포장부<br>아스콘망상균열 |

아스콘균열, 아스콘망상균열, 아스콘파손, 단차는 차도변의 주행차량의 반복적인 주행에 따른 손상으로 현재 차량 주행에는 지장이 없는 상태이나 파손, 단차가 발생한 것으로 보아 향후 아스콘 포트홀 발생이 우려되므로 주행차량의 안전을 위한 적절한 보수가 필요한 것으로 판단된다.

| 맨홀 번호 | 손상 | 보수공법 | 단위 | 금회물량 | 보수물량 | 단가 | 금액 | 보수<br>순위 |
|---|---|---|---|---|---|---|---|---|
| | 아스콘 균열 | 소파보수 | m² | 1.00 | 1.00 | 70 | 70 | 2 |

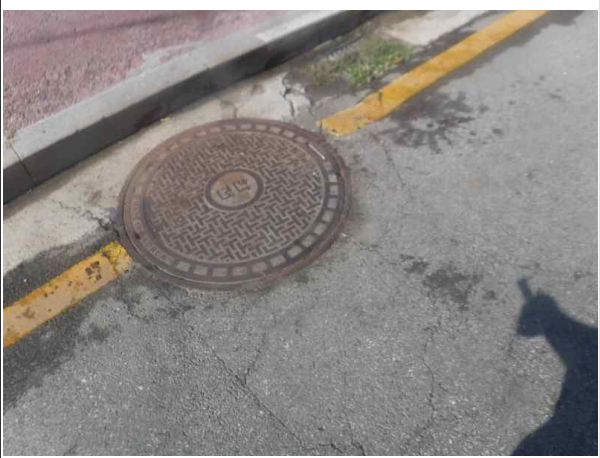
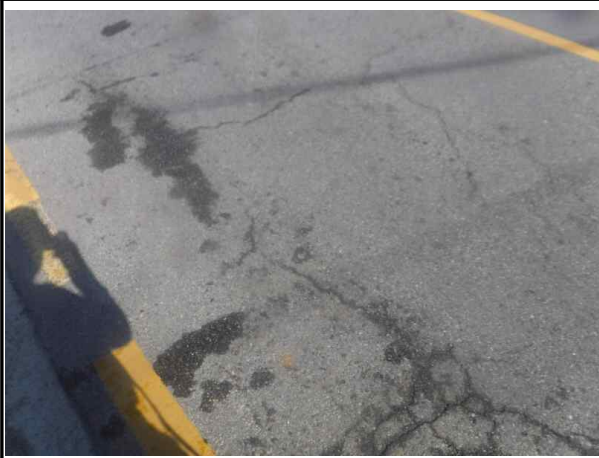
| 내용 | 포장부<br>아스콘망상균열 | 내용 | 포장부<br>아스콘파손 |

| 맨홀 번호 | 손상 | 보수공법 | 단위 | 금회물량 | 보수물량 | 단가 | 금액 | 보수<br>순위 |
|---|---|---|---|---|---|---|---|---|
| | 아스콘 망상균열 | 소파보수 | m² | 7.25 | 8.70 | 70 | 609 | 2 |

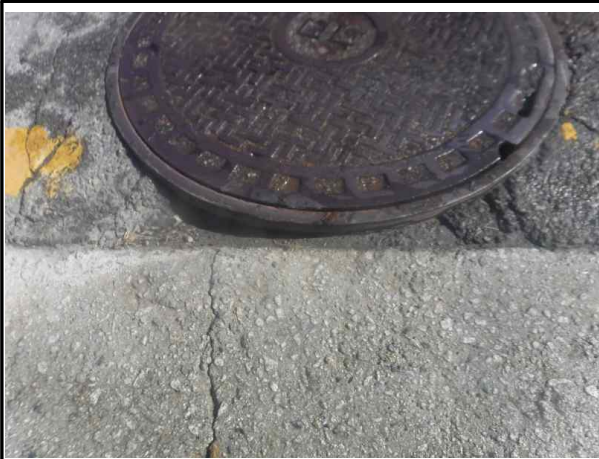
| 내용 | 포장부<br>단차 | 내용 | 안전사다리<br>앵커볼트파손 |

| 맨홀 번호 | 손상 | 보수공법 | 단위 | 금회물량 | 보수물량 | 단가 | 금액 | 보수<br>순위 |
|---|---|---|---|---|---|---|---|---|
| | 단차 | 소파보수 | m² | 0.60 | 1.00 | 70 | 70 | 2 |

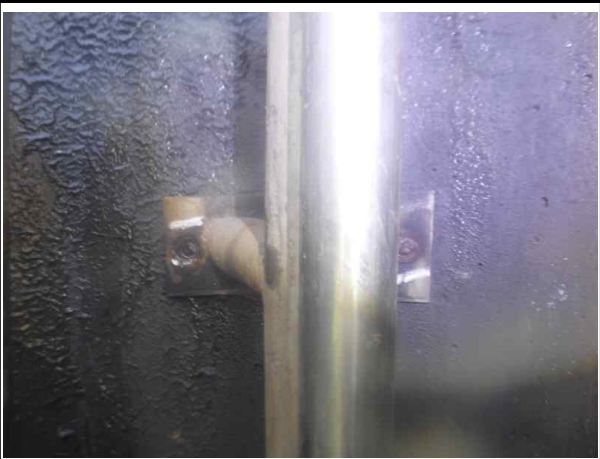
안전사다리의 앵커볼트 파손은 출입시의 사다리의 흔들림이 느껴질 정도임으로 출입 작업자의 안전을 위하여 재설치를 요망한다.

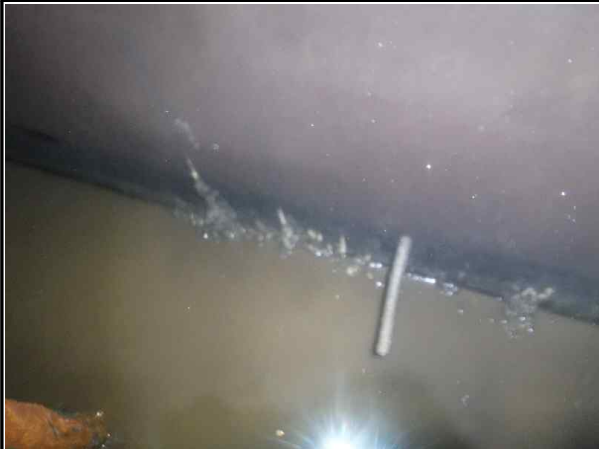
| 내용 | 벽체부 | 내용 | 상부슬래브 |
| | 백태 | | 상태양호 |

금회 조사 결과, 내부에서 백태가 조사되었다. 시공 초기 콘크리트 타설 후 양생 과정에서 발생한 수화열 및 거푸집 제거 후 발생한 건조 수축등에 의해 발생한 손상부에 맨홀 내부에 수분접촉에 의하여 발생한 것으로 사료되며 표면보수를 통한 내구성 확보가 필요한 것으로 판단된다.

| 맨홀 번호 | 손상 | 보수공법 | 단위 | 금회물량 | 보수물량 | 단가 | 금액 | 보수<br>순위 |
|---|---|---|---|---|---|---|---|---|
| 문산~선유#2 | 백태 | 표면보수 | m² | 0.76 | 1.00 | 105 | 105 | 3 |

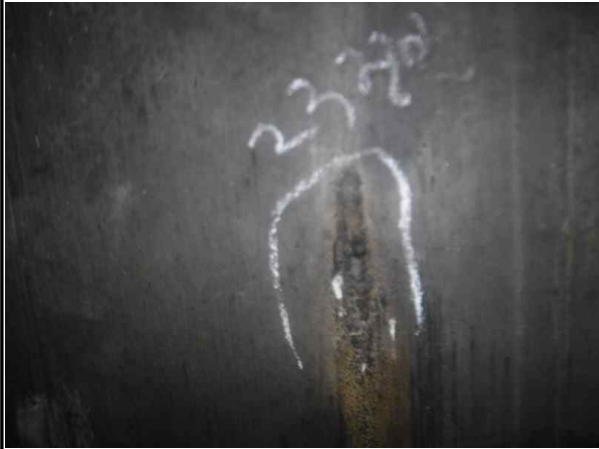
| 내용 | 벽체 | 내용 | 상부슬래브 |
| | 백태 | | 망상균열 |

백태 손상은 시공 초기 콘크리트 타설 후 양생 과정에서 발생한 수화열 및 거푸집 제거 후 발생한 건조 수축등에 의해 발생한 손상부에 맨홀 내부에 수분접촉에 의하여 발생한 것으로 사료되며 표면보수를 통한 내구성 확보가 필요한 것으로 판단된다.

| 맨홀 번호 | 손상 | 보수공법 | 단위 | 금회물량 | 보수물량 | 단가 | 금액 | 보수<br>순위 |
|---|---|---|---|---|---|---|---|---|
| 문산~선유#3 | 백태 | 표면보수 | m² | 0.03 | 1.00 | 105 | 105 | 3 |

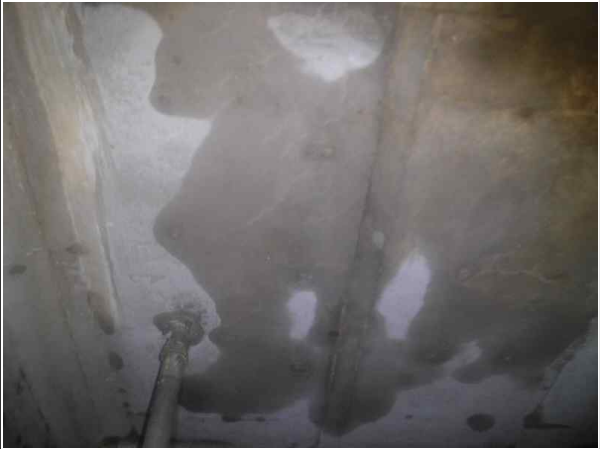
상부슬래브의 망상균열의 경우 발생위치 및 형태 등 균열 특성을 고려할 때 시공초기 건조수축 및 알카리골재반응에 의해 발생한 것으로 판단되며 주의관찰을 실시 후 손상 진행 여부에 따른 보수 계획이 필요한 것으로 판단된다.

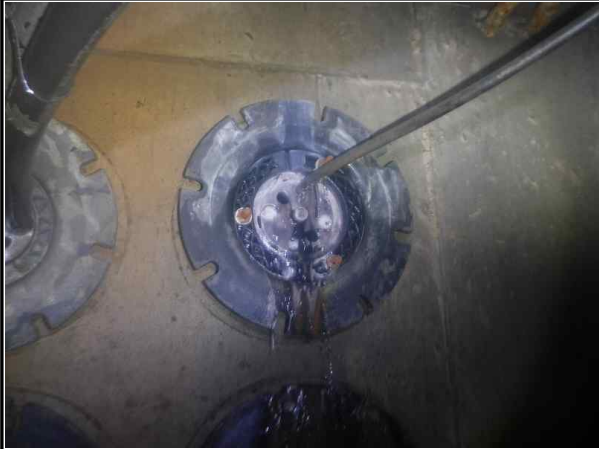
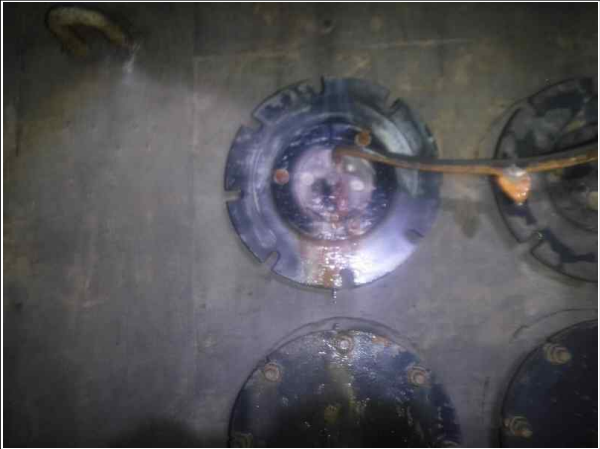
| 내용 | 관로구 | 내용 | 관로구 |
| | 관로구누수 | | 관로구누수 |

관로구누수는 시공 미흡 & 장기공용에 따른 상부 차량 하중에 의한 관로구손상 등에 의한 것으로 보이며, 이에 맞는 관로구보수가 필요해보인다.

| 맨홀 번호 | 손상 | 보수공법 | 단위 | 금회물량 | 보수물량 | 단가 | 금액 | 보수<br>순위 |
|---|---|---|---|---|---|---|---|---|
| | 관로구누수 | 관로구<br>보수 | EA | 2 | 2 | 250 | 500 | 2 |

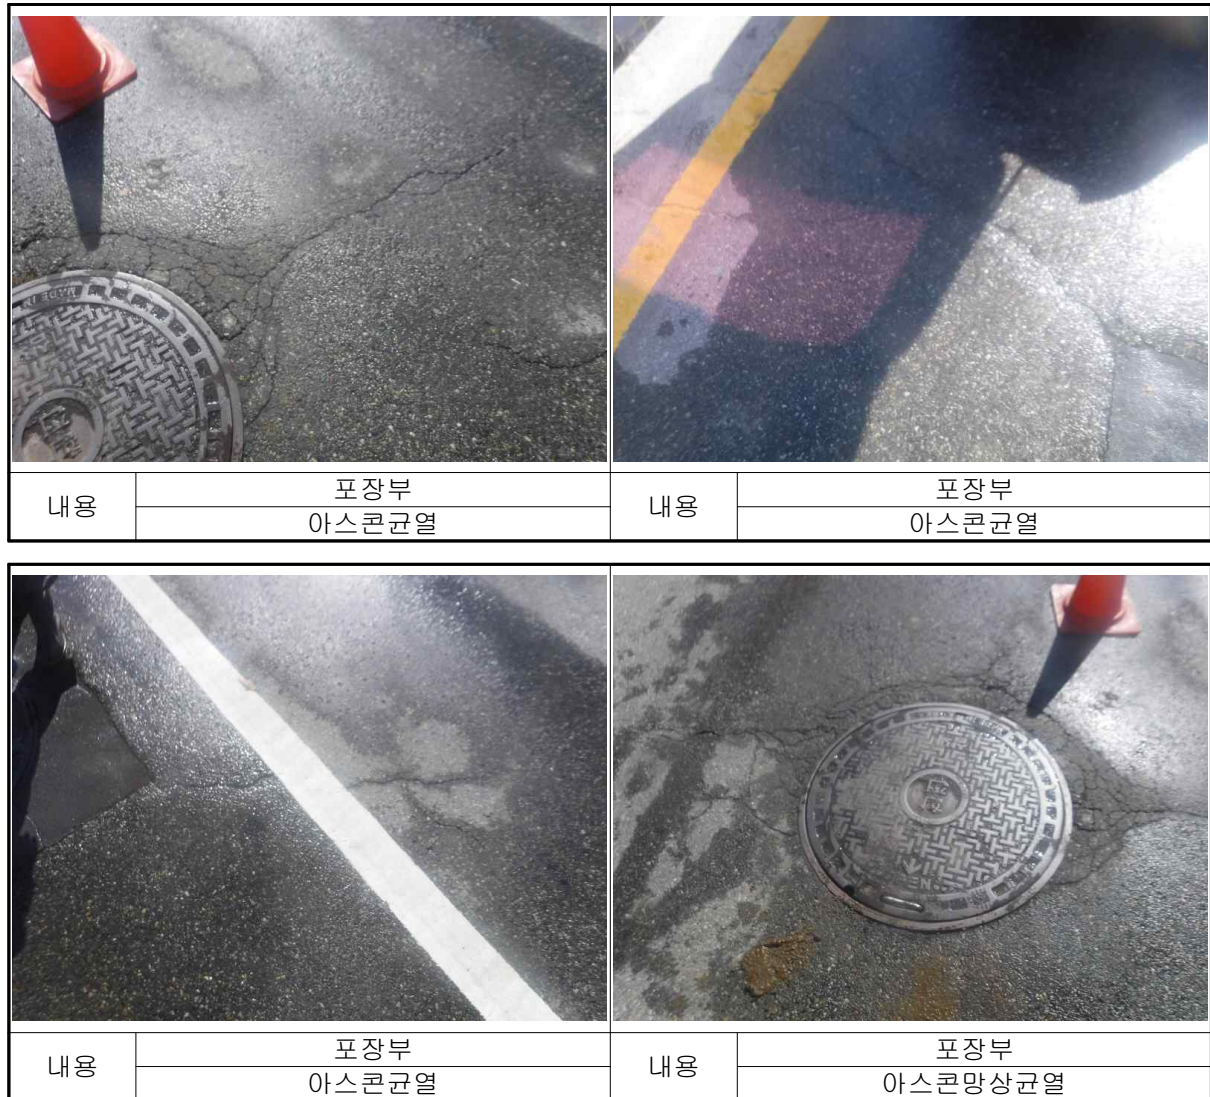
【사진 6.11】 맨홀 외부 주요 손상

금회 정밀안전점검을 통한 맨홀 외부 외관조사결과, 아스콘균열, 아스콘망상균열이 조사되었다.

아스콘균열, 아스콘망상균열은 재질열화 및 손상부의 특성상 주행차량 충격하중에 의

해 발생한 것으로 판단되며 손상정도가 경미하여 차량 주행성능에 지장이 없으므로 지속적인 관찰이 필요한 것으로 판단된다.

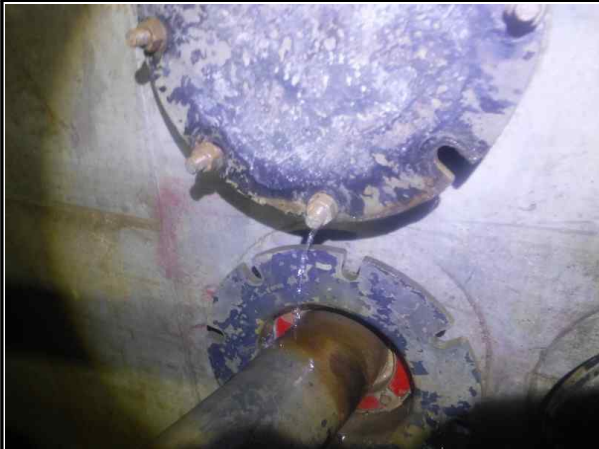
| 내용 | 관로구<br>관로구누수 | 내용 | 내부 벽체 상태양호 |

관로구누수는 시공 미흡 & 장기공용에 따른 상부 차량 하중에 의한 관로구손상 등에 의한 것으로 보이며, 이에 맞는 관로구보수가 필요해보인다.

| 맨홀 번호 | 손상 | 보수공법 | 단위 | 금회물량 | 보수물량 | 단가 | 금액 | 보수<br>순위 |
|---|---|---|---|---|---|---|---|---|
| 문산~선유#4 | 관로구누수 | 관로구<br>보수 | EA | 1 | 1 | 250 | 250 | 2 |

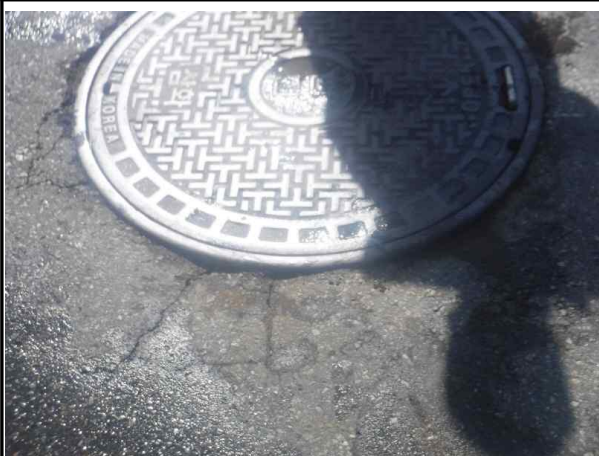
| 내용 | 포장부<br>아스콘파손 | 내용 | 안전손잡이<br>안전손잡이 파손 |

아스콘파손은 재질열화 및 손상부의 특성상 주행차량 충격하중에 의해 발생한 것으로 판단되며 손상정도가 경미하여 차량 주행성능에 지장이 없으므로 지속적인 관찰이 필요한 것으로 판단된다.

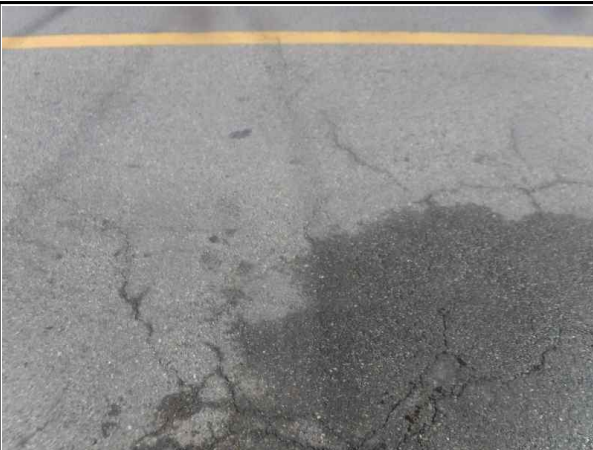
| 내용 | 도로포장 | 내용 | 도로포장 |
| | 아스콘균열 | | 아스콘망상균열 |

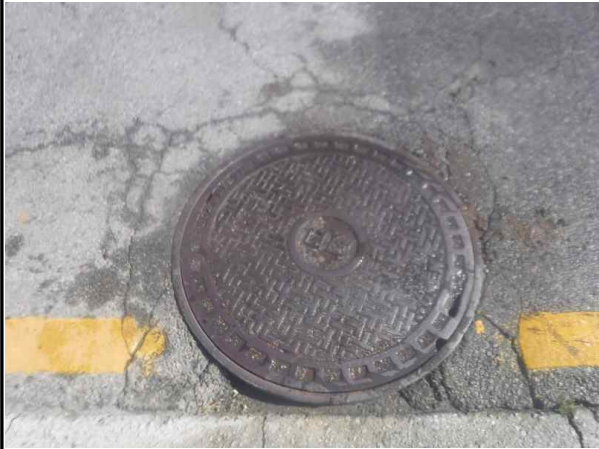
| 내용 | 도로포장<br>아스콘파손 | 내용 | 도로포장<br>단차 |

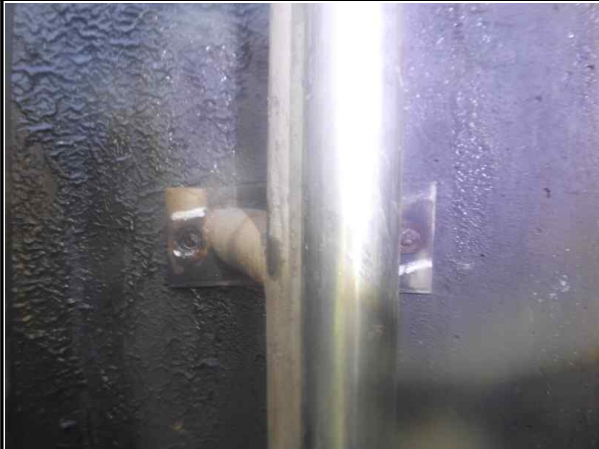
| 내용 | 추락방지시설<br>앵커볼트파손 | 내용 | 도로포장<br>아스콘망상균열 |

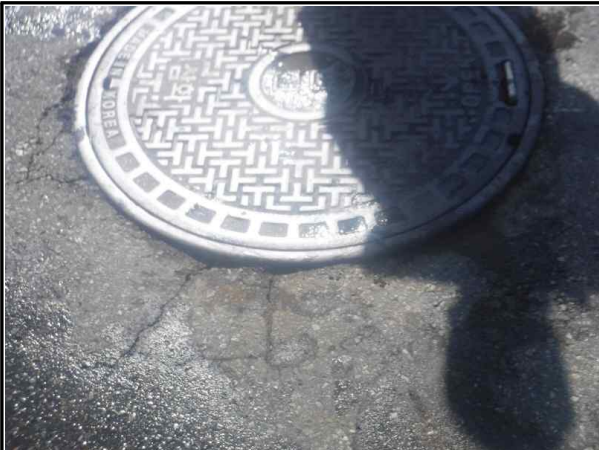
| 내용 | 도로포장<br>아스콘파손 | 내용 | 추락방지시설<br>안전손잡이 파손 |
