## 제 8 장 일산화수

### 8.1 시설물 개요

본 맨홀은 경기도 고양시 일산서구 대화동 일원에 위치한 시설물로 총 11개소(#16 ~ 26)의 철근 콘크리트 구조물로 시공되어 있으며 본 시설물의 세부내용은 다음과 같다.

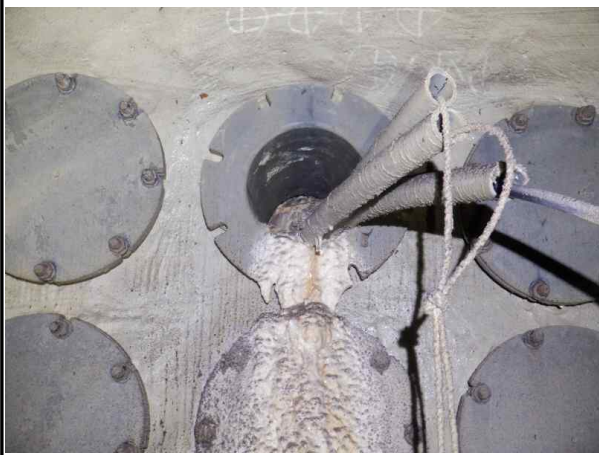
| | 관로구누수 | | 백태 |

관로구누수는 시공 미흡 & 장기공용에 따른 상부 차량 하중에 의한 관로구손상 등에 의한 것으로 보이며, 이에 맞는 관로구보수가 필요해보인다

| 위치 | 손상 | 단위 | 전회차물량 | 금회물량 | 증감 | 검토의견 | 비고 |
|---|---|---|---|---|---|---|---|
| 내부 | 관로구누수 | EA | 1 | 3 | ▲ | 2 | 관로구보수 |

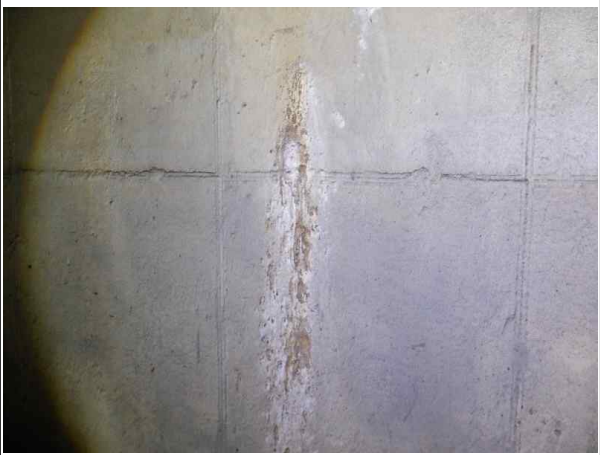
백태 손상은 시공 초기 콘크리트 타설 후 양생 과정에서 발생한 수화열 및 거푸집 제거 후 발생한 건조 수축등에 의해 발생한 손상부에 맨홀 내부에 수분접촉에 의하여 발생한 것으로 사료되며 표면보수를 통한 내구성 확보가 필요한 것으로 판단된다.

| 위치 | 손상 | 단위 | 전회차물량 | 금회물량 | 증감 | 검토의견 | 비고 |
|---|---|---|---|---|---|---|---|
| | 백태 | m² | 1.76 | 1.94 | ▲ | 0.18 | 표면보수 |

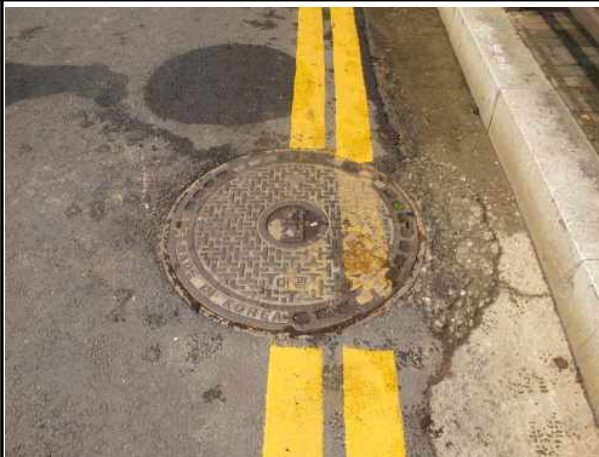
| | 아스콘파손 | | |

아스콘파손은 재질열화 및 손상부의 특성상 주행차량 충격하중에 의해 발생한 것으로 판단되며 손상정도가 경미하여 차량 주행성능에 지장이 없으므로 지속적인 관찰이 필요한 것으로 판단된다.

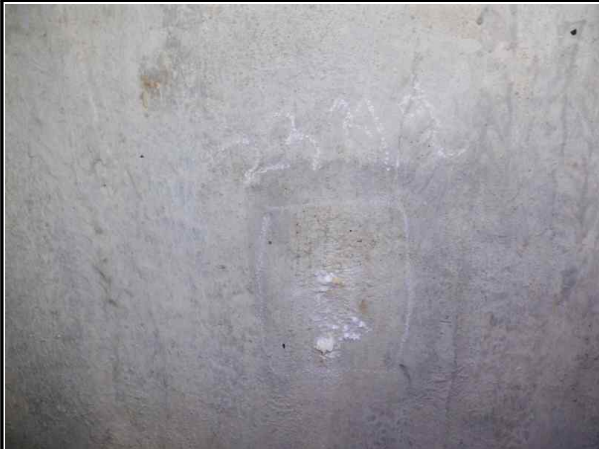
| | 백태 | | 상태양호 |

금회 조사 결과, 백태가 조사되었다. 백태 손상은 시공 초기 콘크리트 타설 후 양생 과정에서 발생한 수화열 및 거푸집 제거 후 발생한 건조 수축등에 의해 발생한 손상부에 맨홀 내부에 수분접촉에 의하여 발생한 것으로 사료되며 표면보수를 통한 내구성 확보가 필요한 것으로 판단된다.

| 위치 | 손상 | 단위 | 전회물량 | 금회물량 | 증감 | 검토의견 | 비고 |
|---|---|---|---|---|---|---|---|
| 내부 | 백태 | m <sup>2</sup> | 0.06 | 0.66 | ▲ 0.6 | 표면보수 | |

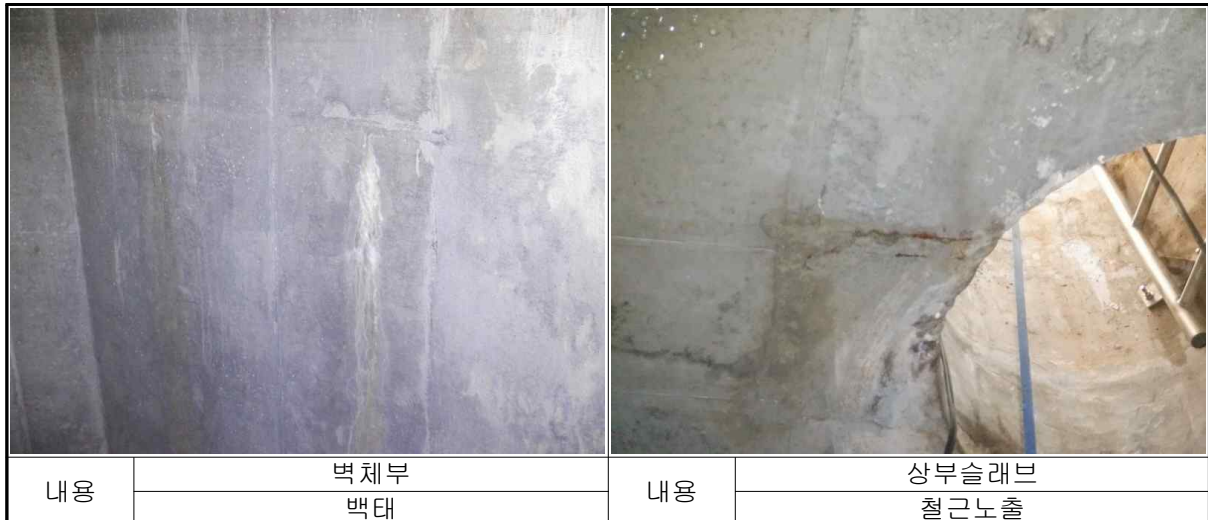
【사진 8.10】 맨홀 내부 주요 손상

금회 조사 결과, 백태와 철근노출이 조사되었다.

백태 손상은 시공 초기 콘크리트 타설 후 양생 과정에서 발생한 수화열 및 거푸집 제거 후 발생한 건조 수축등에 의해 발생한 손상부에 맨홀 내부에 수분접촉에 의하여 발생한 것으로 사료되며 표면보수를 통한 내구성 확보가 필요한 것으로 판단된다.

철근노출은 시공 미흡 및 초기 피복 부족으로 인하여 장기공용 중 노출 된 것으로 보이며 단면보수(방청)를 통한 내구성 확보가 필요한 것으로 판단된다.

| 위치 | 손상 | 단위 | 전회물량 | 금회물량 | 증감 | 검토의견 | 비고 |
|---|---|---|---|---|---|---|---|
| 내부 | 백태 | m <sup>2</sup> | 0.15 | 0.24 | ▲ | 0.09 | 일상보수 |
| | 철근노출 | m <sup>2</sup> | - | 0.1 | ▲ | 0.1 | 단면보수<br>(방청) |

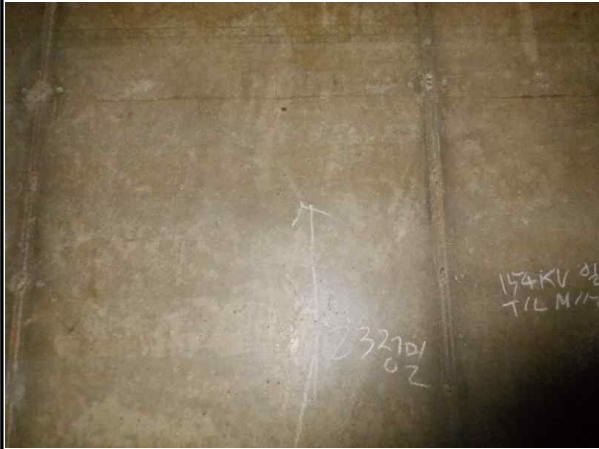
| 내용 | 벽체부<br>균열(0.3mm미만) | 내용 | 벽체부<br>백태 |

균열(0.3mm미만)은 발생위치 및 형태 등 균열 특성을 고려할 때 시공초기 건조수축에 의해 되어 무기질 방수 층으로 반사되어 나타난 것으로 손상의 정도를 고려할 때 주의관찰을 실시 후 손상 진행 여부에 따른 보수 계획이 필요한 것으로 판단된다.

| 위치 | 손상 | 단위 | 전화물량 | 금회물량 | 증감 | | 검토의견 | 비고 |
|---|---|---|---|---|---|---|---|---|
| 내부 | 균열 | m | - | 2.0 | ▲ | 2.0 | 주의관찰 | |

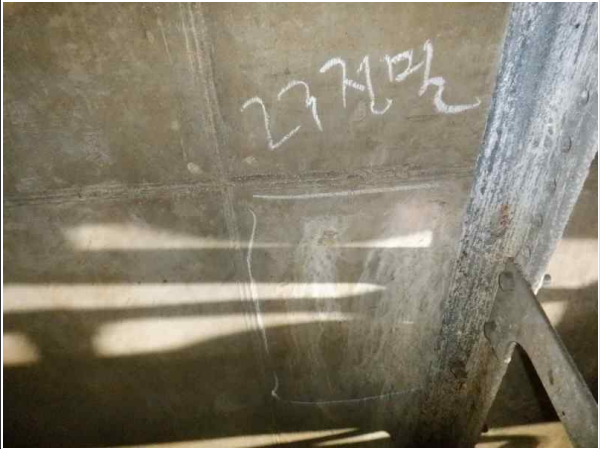
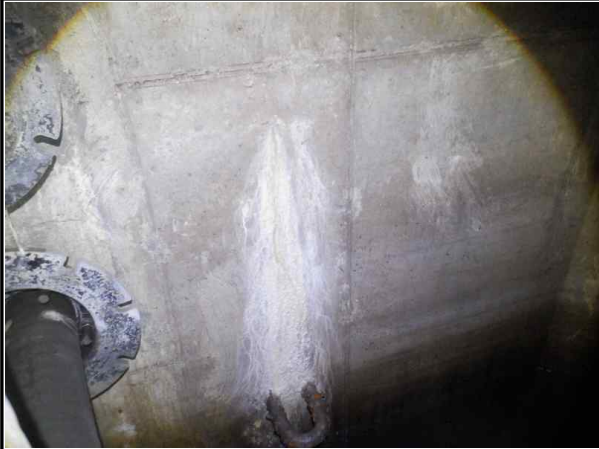
| 내용 | 벽체부<br>백태 | 내용 | 관로구<br>관로구누수 |

백태 손상은 시공 초기 콘크리트 타설 후 양생 과정에서 발생한 수화열 및 거푸집 제거 후 발생한 건조 수축등에 의해 발생한 손상부에 맨홀 내부에 수분접촉에 의하여 발생한 것으로 사료되며 표면보수를 통한 내구성 확보가 필요한 것으로 판단된다.

| 위치 | 손상 | 단위 | 전화물량 | 금회물량 | 증감 | | 검토의견 | 비고 |
|---|---|---|---|---|---|---|---|---|
| | 백태 | m <sup>2</sup> | - | 1.77 | ▲ | 1.77 | 표면보수 | |

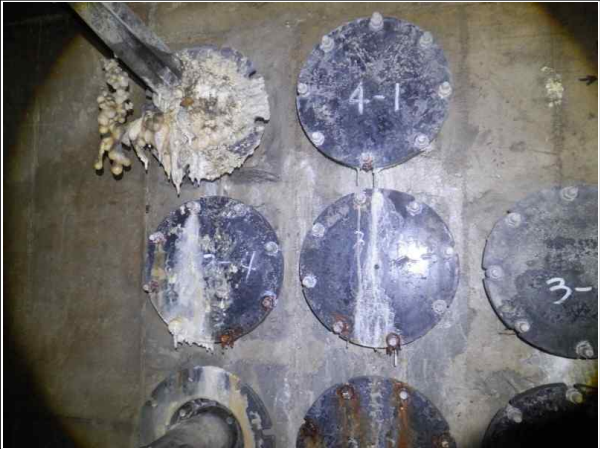
관로구누수는 시공 미흡 & 장기공용에 따른 상부 차량 하중에 의한 관로구손상 등에 의한 것으로 보이며, 이에 맞는 관로구보수가 필요해보인다

| 위치 | 손상 | 단위 | 전화물량 | 금회물량 | 증감 | | 검토의견 | 비고 |
|---|---|---|---|---|---|---|---|---|
| | 관로구누수 | EA | - | 4 | ▲ | 4 | 관로구보수 | |

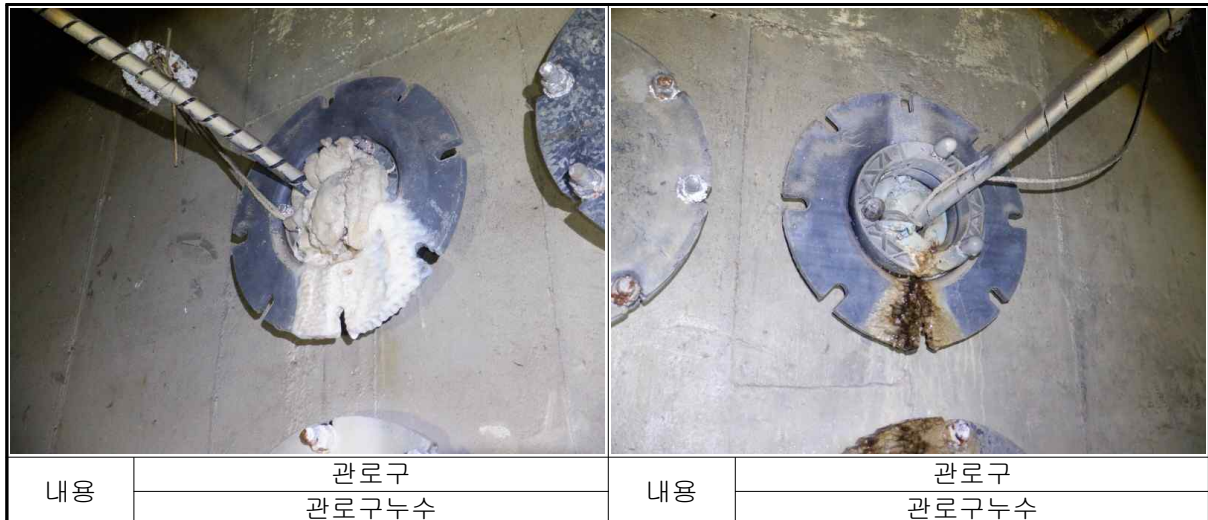
【사진 8.18】 맨홀 내부 주요 손상

금회 정밀안전점검을 통한 맨홀 내부 외관조사결과, 관로구누수가 조사되었다.

| 위치 | 손상 | 단위 | 전회물량 | 금회물량 | 증감 | 검토의견 | 비고 |
|---|---|---|---|---|---|---|---|
| 내부 | 관로구누수 | EA | 2 | 2 | - | 관로구보수 | |

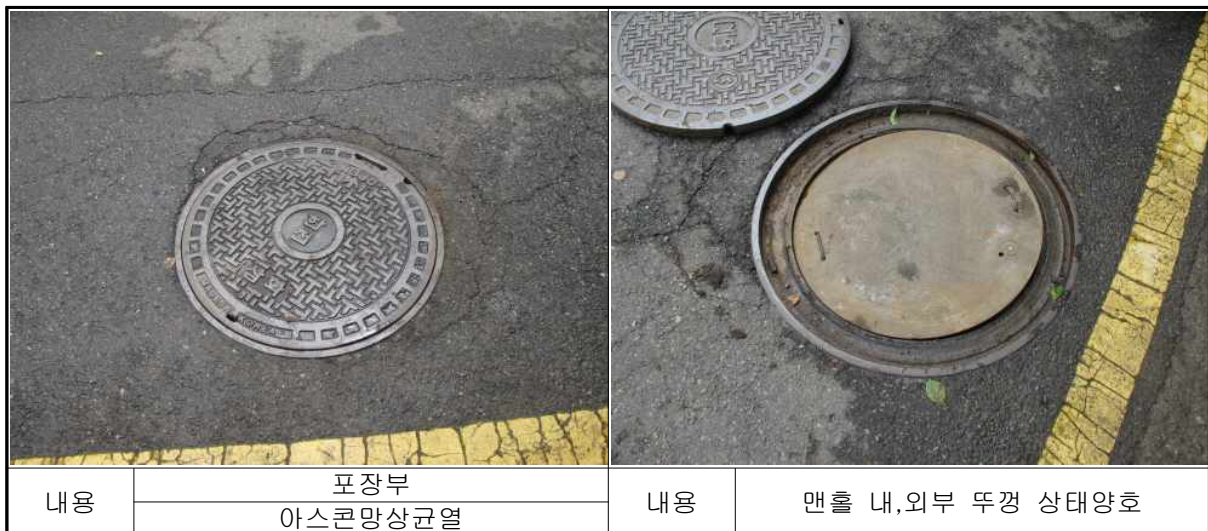
【사진 8.19】 맨홀 외부 주요 손상

금회 정밀안전점검을 통한 맨홀 외부 외관조사결과, 아스콘망상균열이 조사되었다.

금회 조사 결과, 아스콘망상균열이 조사되었으며, 이는 재질열화 및 손상부의 특성상 주행차량 충격하중에 의해 발생한 것으로 판단되며 손상정도가 경미하여 차량 주행성능에 지장이 없으므로 지속적인 관찰이 필요한 것으로 판단된다.

| 위치 | 손상 | 단위 | 전회물량 | 금회물량 | 증감 | 검토의견 | 비고 |
|---|---|---|---|---|---|---|---|
| 외부 | 아스콘망상균열 | m <sup>2</sup> | 30.00 | 30.00 | - | 주의관찰 | |

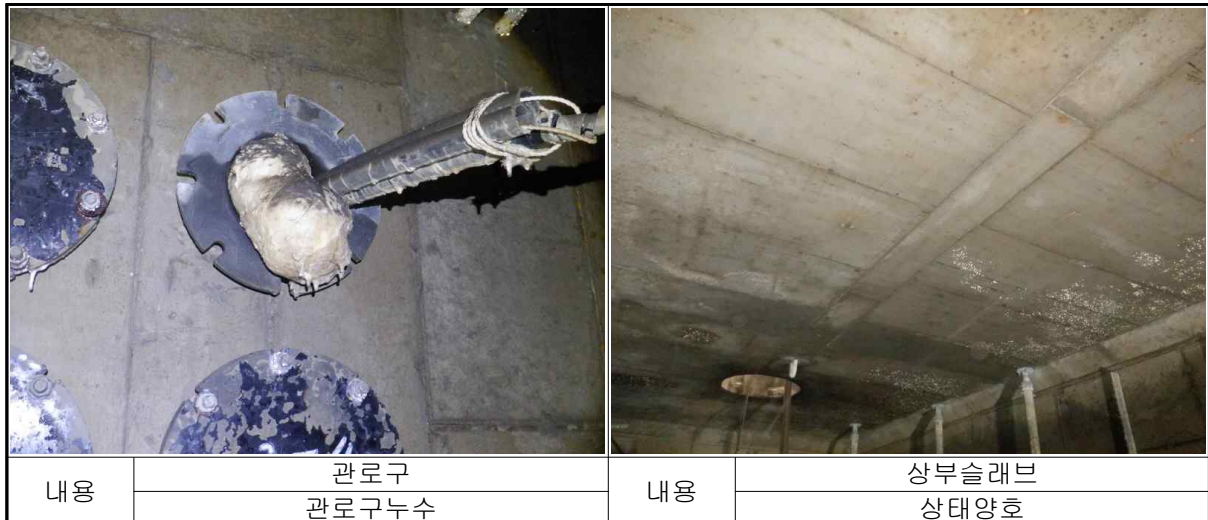
【사진 8.22】 맨홀 내부 주요 손상

금회 정밀안전점검을 통한 맨홀 내부 외관조사결과, 관로구누수가 조사되었다.

금회 조사 결과, 관로구누수가 조사되었으며 관로구누수는 시공 미흡 & 장기공용에 따른 상부 차량 하중에 의한 관로구손상 등에 의한 것으로 보이며, 이에 맞는 관로구보수가 필요해보인다

| 위치 | 손상 | 단위 | 전회차물량 | 금회차물량 | 증감 | | 검토의견 | 비고 |
|---|---|---|---|---|---|---|---|---|
| 내부 | 관로구누수 | EA | - | 1 | ▲ | 1 | 관로구보수 | |

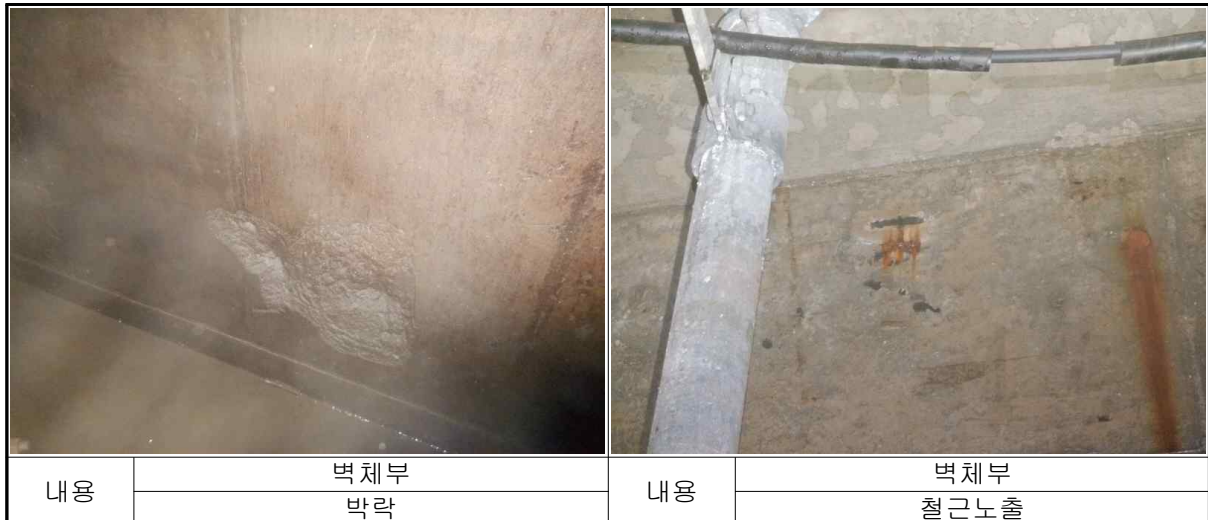
【사진 8.26】 맨홀 내부 주요 손상

금회 정밀안전점검을 통한 맨홀 내부 외관조사결과, 관로구누수, 박락, 철근노출 이 조사되었다.

박락 및 철근노출은 시공 미흡 및 초기 피복 부족으로 인하여 장기공용 중 박락, 철근노출 된 것으로 보이며 단면보수를 통한 내구성 확보가 필요한 것으로 판단된다.

관로구누수는 시공 미흡 & 장기공용에 따른 상부 차량 하중에 의한 관로구손상 등에 의한 것으로 보이며, 이에 맞는 관로구보수가 필요해보인다

| 위치 | 손상 | 단위 | 전회물량 | 금회물량 | 증감 | | 검토의견 | 비고 |
|---|---|---|---|---|---|---|---|---|
| 내부 | 박락 | m <sup>2</sup> | — | 0.25 | ▲ | 0.25 | 단면보수 | |
| | 관로구누수 | EA | 1 | 1 | | — | 관로구보수 | |

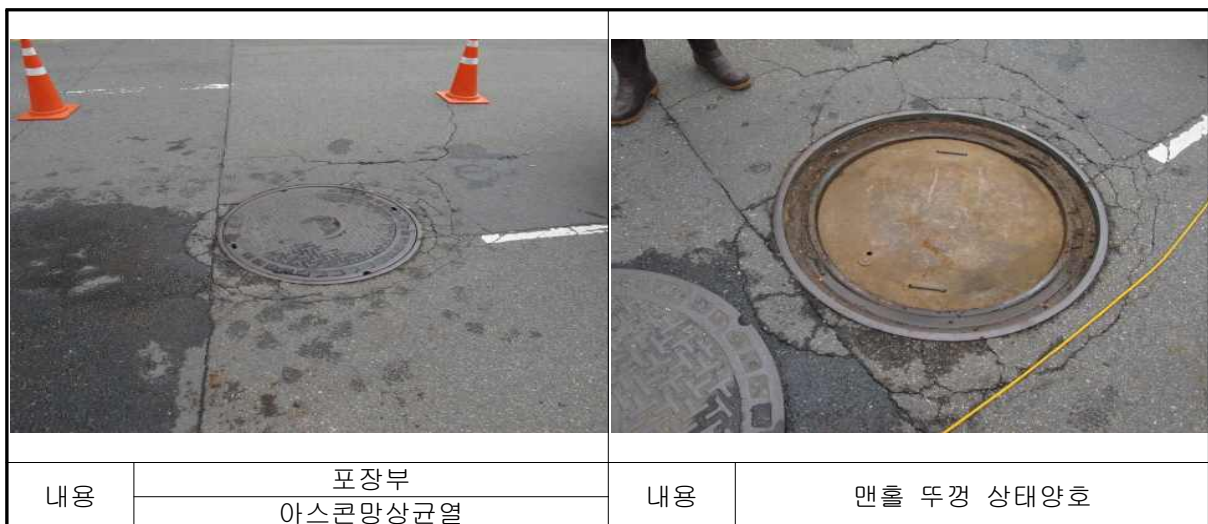
【사진 8.27】 맨홀 외부 주요 손상

금회 정밀안전점검을 통한 맨홀 외부 외관조사결과, 아스콘균열, 아스콘망상균열이 조사되었다.

아스콘균열, 아스콘망상균열은 재질열화 및 손상부의 특성상 주행차량 충격하중에 의해 발생된 것으로 판단되며 손상정도가 경미하여 차량 주행성능에 지장이 없으므로 지속적인 관찰이 필요한 것으로 판단된다.

| 위치 | 손상 | 단위 | 전회물량 | 금회물량 | 증감 | | 검토의견 | 비고 |
|---|---|---|---|---|---|---|---|---|
| 외부 | 아스콘 망상균열 | m <sup>2</sup> | 6.75 | 6.75 | | — | 주의관찰 | |
| | 아스콘 균열 | m | 4.00 | 4.00 | | — | 주의관찰 | |

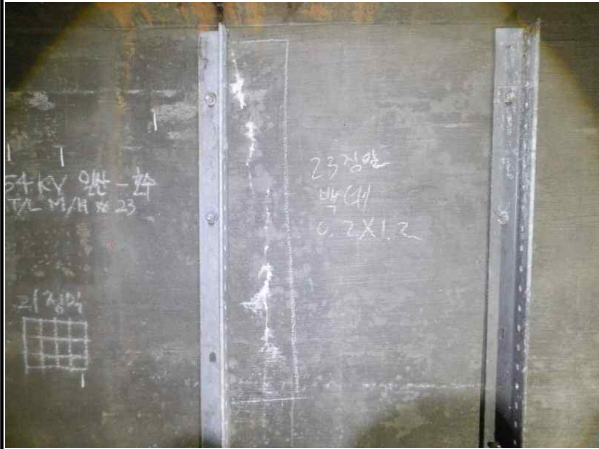
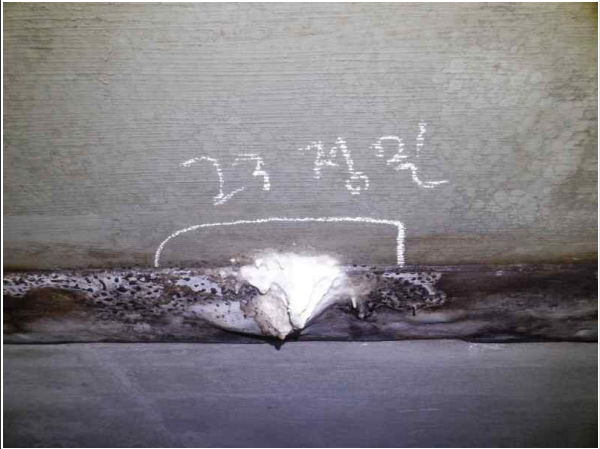
| 내용 | 벽체부<br>백태 | 내용 | 상부슬래브<br>백태 |

백태 손상은 시공 초기 콘크리트 타설 후 양생 과정에서 발생한 수화열 및 거푸집 제거 후 발생한 건조 수축등에 의해 발생한 손상부에 맨홀 내부에 수분접촉에 의하여 발생한 것으로 사료되며 표면보수를 통한 내구성 확보가 필요한 것으로 판단된다.

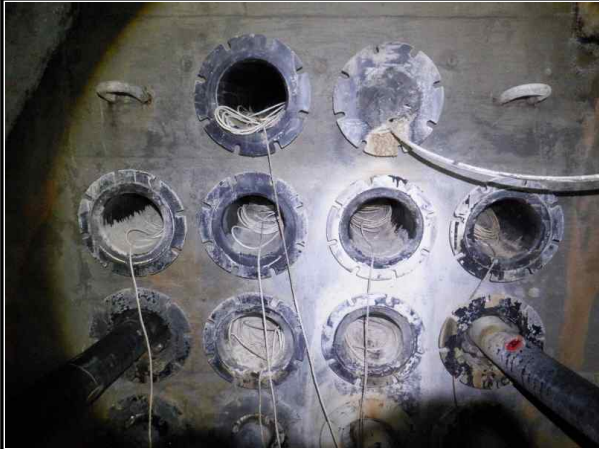
| 내용 | 관로구<br>관로구마개탈락 | 내용 | 하부슬래브<br>상태양호 |

관로구 마개 탈락은 공용중 내부 임이의 작업중에 생성된 것으로 구조물에 미치는 영향은 없는 상태이나 주의관찰을 통한 신규손상 발생여부 확인이 필요한 것으로 판단된다.

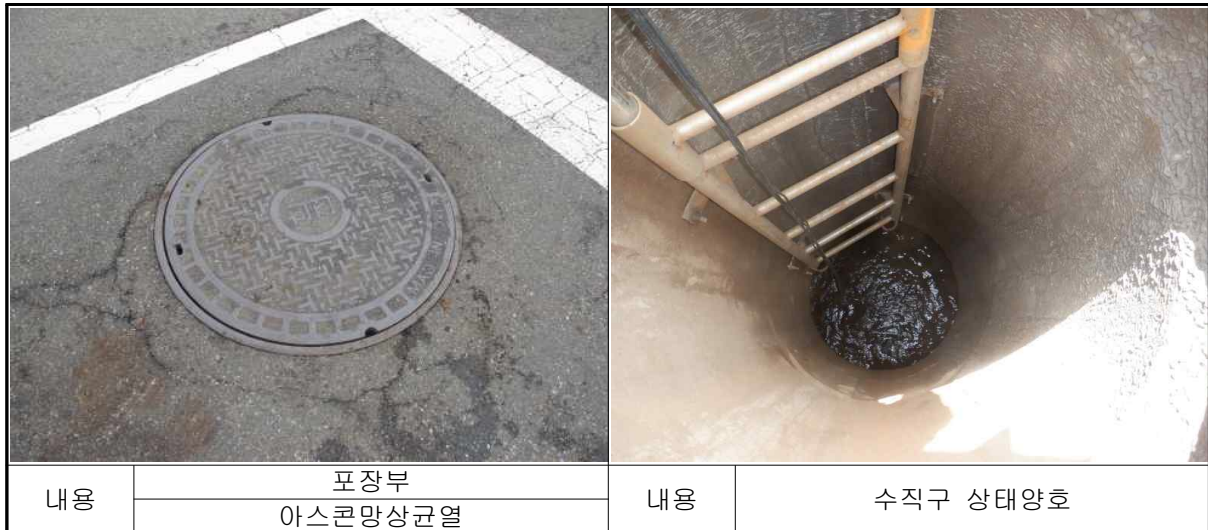
【사진 8.31】 맨홀 외부 주요 손상

금회 정밀안전점검을 통한 맨홀 외부 외관조사결과, 아스콘균열, 아스콘망상균열이 조사되었다.

아스콘균열, 아스콘망상균열은 재질열화 및 손상부의 특성상 주행차량 충격하중에 의해 발생한 것으로 판단되며 손상정도가 경미하여 차량 주행성능에 지장이 없으므로 지속적인 관찰이 필요한 것으로 판단된다.

| 위치 | 손상 | 단위 | 전회물량 | 금회물량 | 증감 | | 검토의견 | 비고 |
|---|---|---|---|---|---|---|---|---|
| 외부 | 아스콘 망상균열 | m <sup>2</sup> | 48.00 | 48.00 | | - | 주의관찰 | |
| | 아스콘 균열 | m | 1.00 | 1.00 | | - | 주의관찰 | |

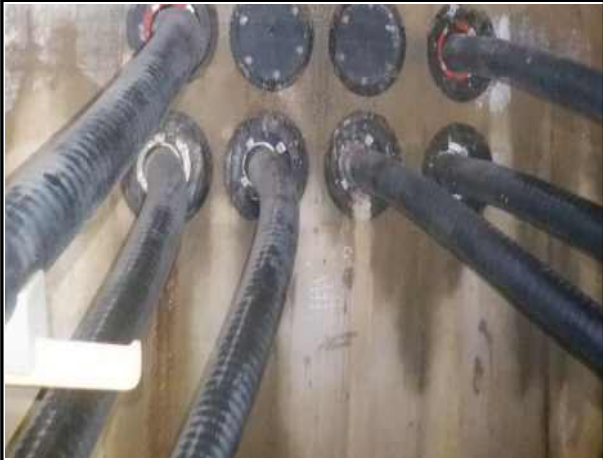
| 내용 | 벽체<br>백태 | 내용 | 관로구<br>관로구누수 |

백태 손상은 시공 초기 콘크리트 타설 후 양생 과정에서 발생한 수화열 및 거푸집 제거 후 발생한 건조 수축등에 의해 발생한 손상부에 맨홀 내부에 수분접촉에 의하여 발생한 것으로 사료되며 표면보수를 통한 내구성 확보가 필요한 것으로 판단된다.

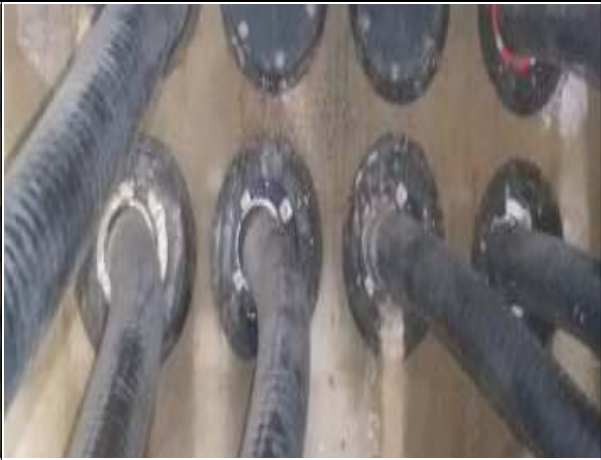
금회 조사 결과, 내부에서 관로구누수, 백태가 조사되었으며, 관로구누수는 시공 미흡 & 장기공용에 따른 상부 차량 하중에 의한 관로구손상 등에 의한 것으로 보이며, 이에 맞는 관로구보수가 필요해보인다.

| 위치 | 손상 | 단위 | 전회물량 | 금회물량 | 증감 | 검토의견 | 비고 |
|---|---|---|---|---|---|---|---|
| 내부 | 관로구누수 | EA | 2 | 2 | - | 관로구보수 | |

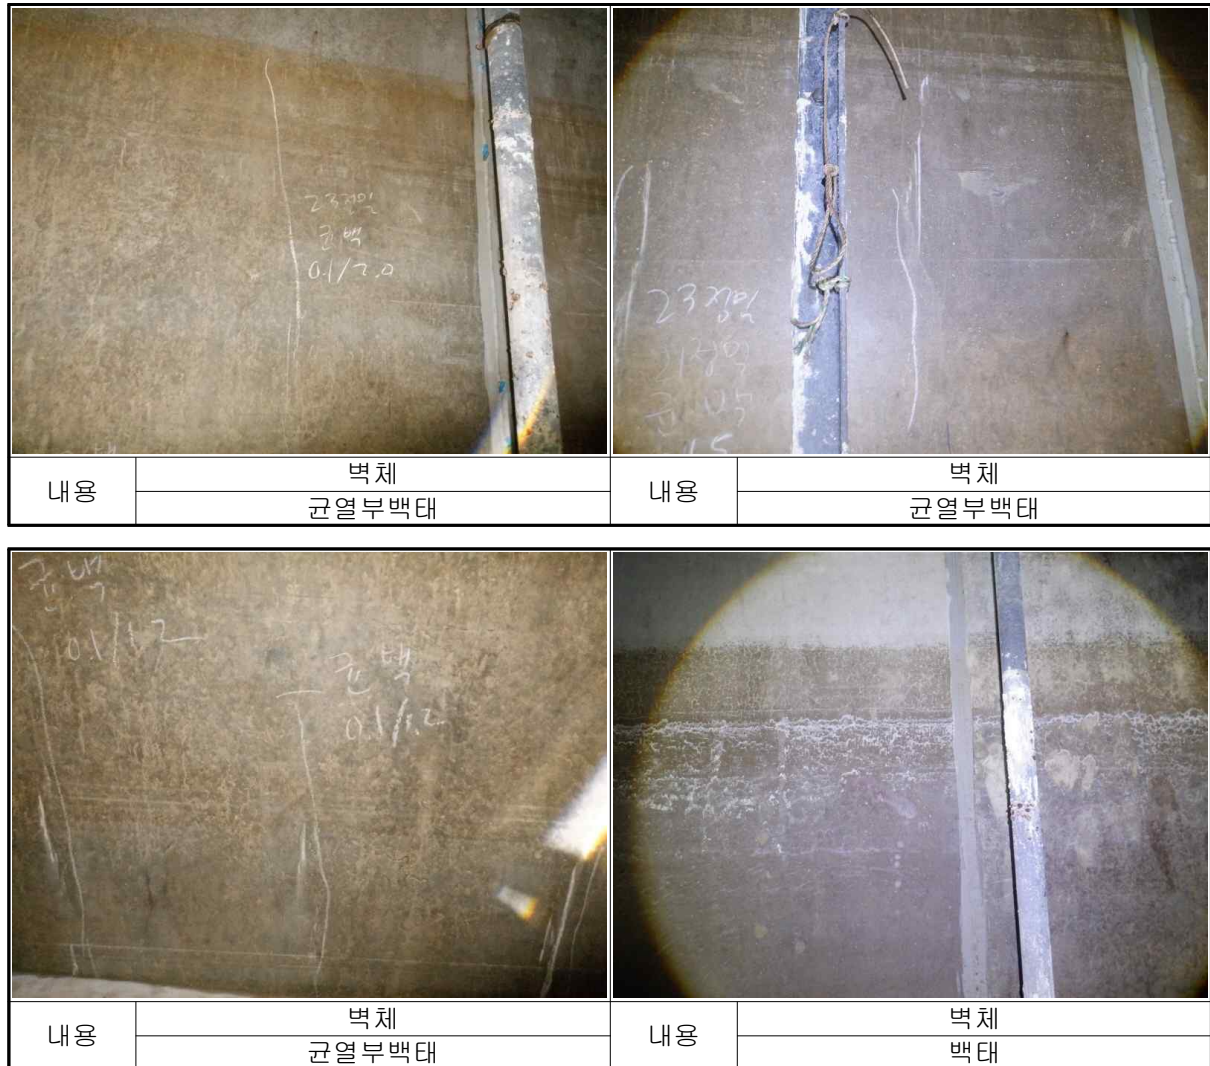
【사진 8.42】 맨홀 내부 주요 손상

금회 정밀안전점검을 통한 맨홀 내부 외관조사결과, 균열부백태, 백태가 조사되었다.

균열부백태 및 백태 손상은 시공 초기 콘크리트 타설 후 양생 과정에서 발생한 수화열 및 거푸집 제거 후 발생한 건조 수축등에 의해 발생한 손상부에 맨홀 내부에 수분접촉에 의하여 발생한 것으로 사료되며 표면보수를 통한 내구성 확보가 필요한 것으로 판단된다.

| 위치 | 손상 | 단위 | 전회물량 | 금회물량 | 증감 | | 검토의견 | 비고 |
|---|---|---|---|---|---|---|---|---|
| 내부 | 균열부백태 | m | 6.5 | 13.0 | ▲ | 6.5 | 표면보수 | |

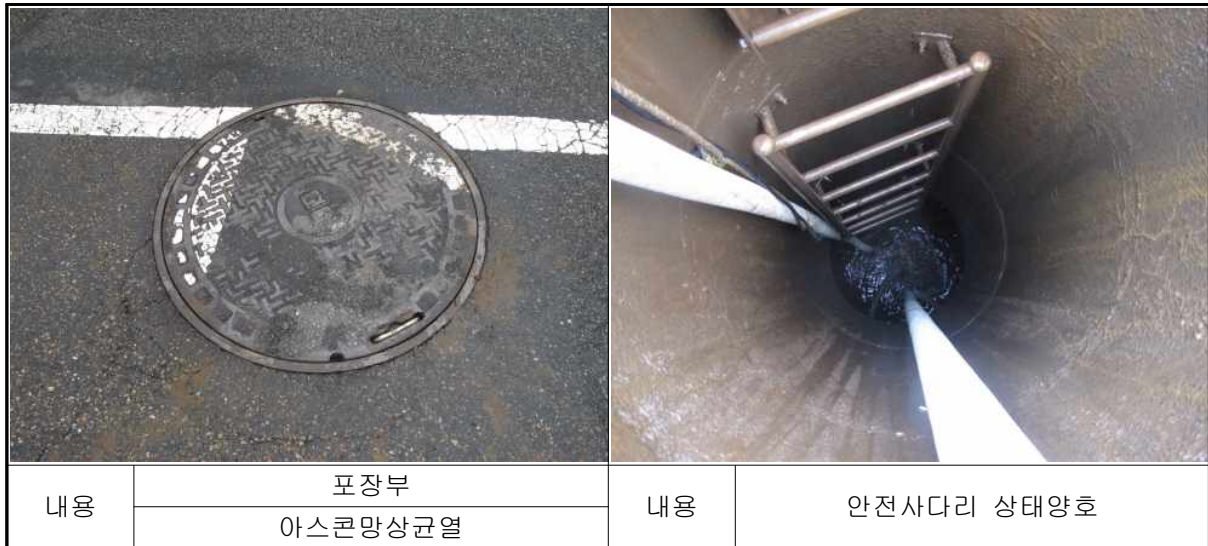
【사진 8.43】 맨홀 외부 주요 손상

금회 정밀안전점검을 통한 맨홀 외부 외관조사결과, 아스콘균열, 아스콘망상균열이 조사되었다.

아스콘균열, 아스콘망상균열은 재질열화 및 손상부의 특성상 주행차량 충격하중에 의해 발생한 것으로 판단되며 손상정도가 경미하여 차량 주행성능에 지장이 없으므로 지속적인 관찰이 필요한 것으로 판단된다.

| 위치 | 손상 | 단위 | 전회물량 | 금회물량 | 증감 | | 검토의견 | 비고 |
|---|---|---|---|---|---|---|---|---|
| 외부 | 아스콘망상균열 | m <sup>2</sup> | 1.76 | 1.76 | | - | 주의관찰 | |
| | 아스콘균열 | m | 4.5 | 4.5 | | - | 주의관찰 | |

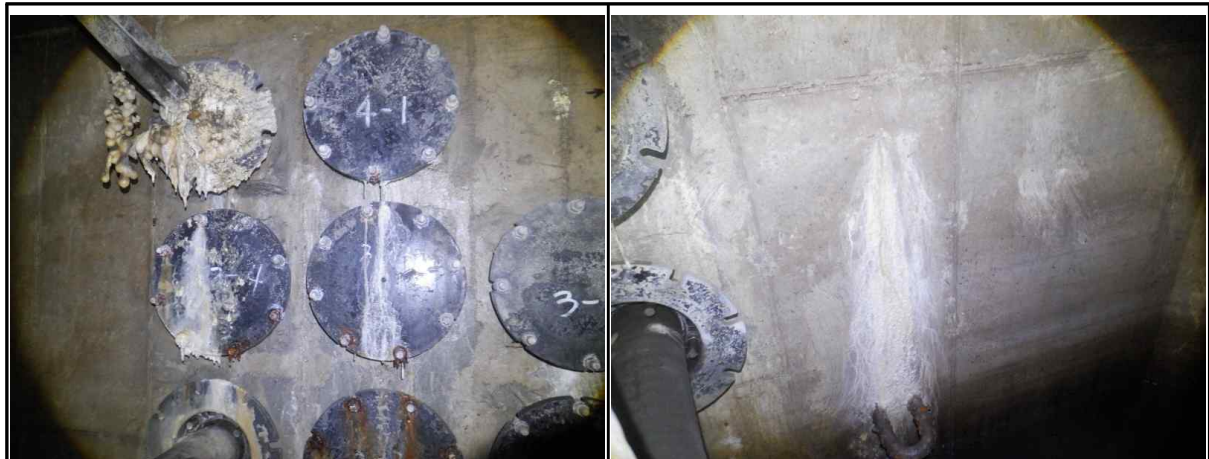
| 내용 | 일산~호수 #19 | 내용 | 일산~호수 #19 |

| | 관로구누수 | | 백태 |

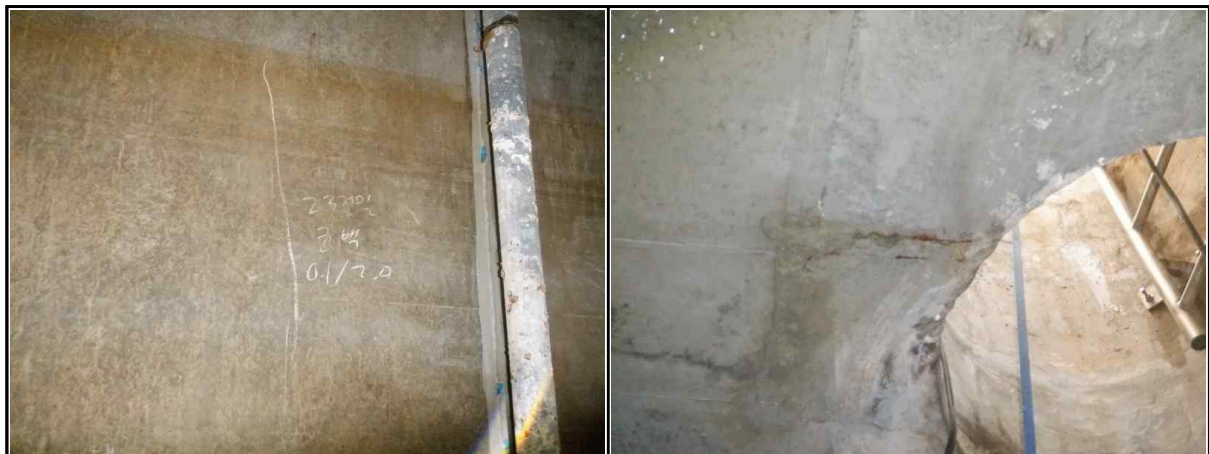
| 내용 | 일산~호수 #26 | 내용 | 일산~호수 #18 |

| | 균열부백태 | | 철근노출 |
