## 제 9 장 신덕은문산

### 9.1 시설물 개요

본 맨홀은 경기도 파주시 월롱면 덕은리 일원에 위치한 시설물로 총 4개소(#1 ~ 4)의 철근 콘크리트 구조물로 시공되어 있으며 본 시설물의 세부내용은 다음과 같다.

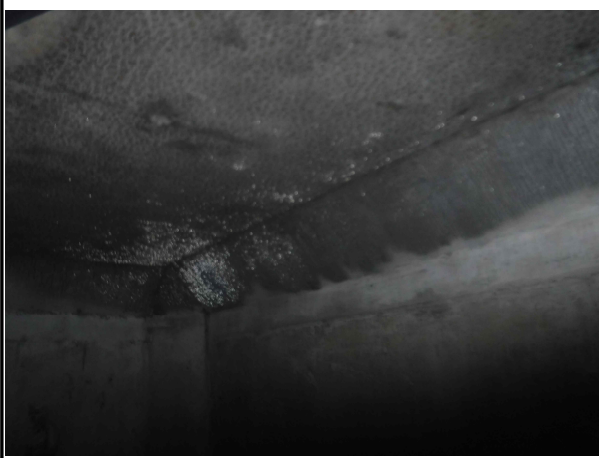
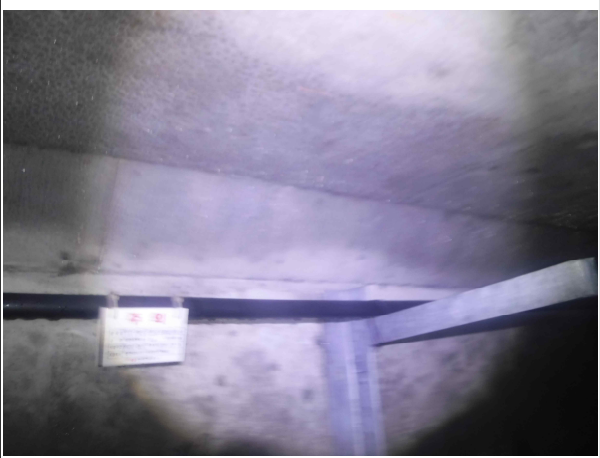
【사진 9.2】 맨홀 내부 주요 손상

금회 정밀안전점검을 통한 맨홀 내부 외관조사결과, 결로가 조사되었다.

| 내용 | 상부슬래브 | 내용 | 상부슬래브 |
| | 결로 | | 결로 |

결로는 맨홀 내부의 습윤환경에 의한 것으로 사료되며 주의관찰을 실시 후 손상이 진행 될 경우 적절한 보수를 하는 것으로 요구된다.

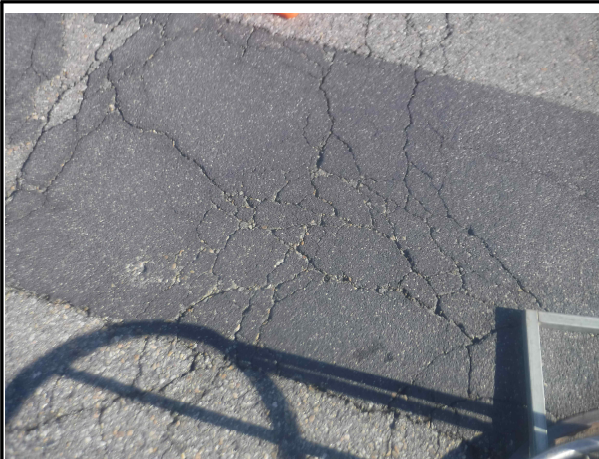
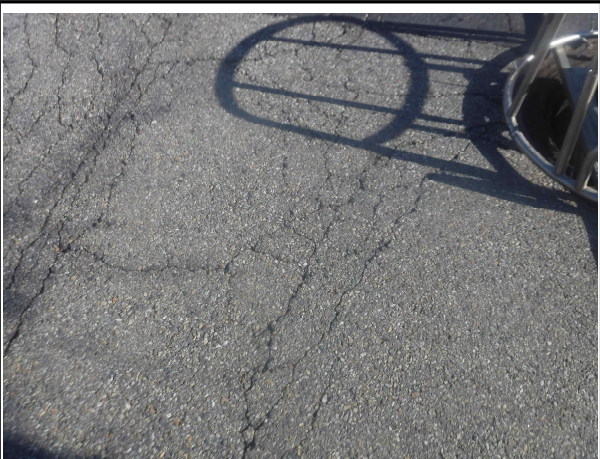
【사진 9.3】 맨홀 외부 주요 손상

금회 정밀안전점검을 통한 맨홀 외부 외관조사결과, 아스콘망상균열이 조사되었다.

| 내용 | 포장부 | 내용 | 포장부 |
| | 아스콘망상균열 | | 아스콘망상균열 |

아스콘망상균열은 재질열화 및 손상부의 특성상 주행차량 충격하중에 의해 발생한 것으로 판단되며 손상정도가 경미하여 차량 주행성능에 지장이 없으므로 지속적인 관찰이 필요한 것으로 판단된다.

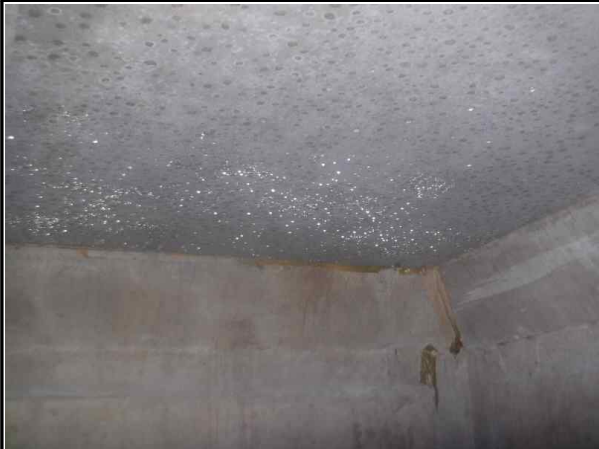
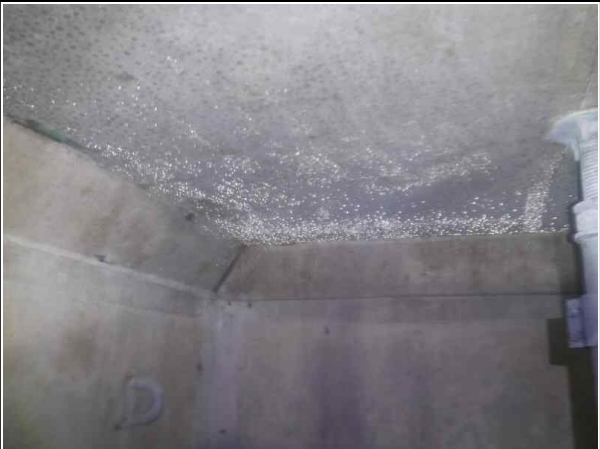
【사진 9.6】 맨홀 내부 주요 손상

금회 정밀안전점검을 통한 맨홀 내부 외관조사결과, 결로가 조사되었다.

| 내용 | 상부슬래브 | 내용 | 상부슬래브 |
| | 결로 | | 결로 |

결로는 맨홀 내부의 습윤환경에 의한 것으로 사료되며 주의관찰을 실시 후 손상이 진행 될 경우 적절한 보수를 하는 것으로 요구된다.

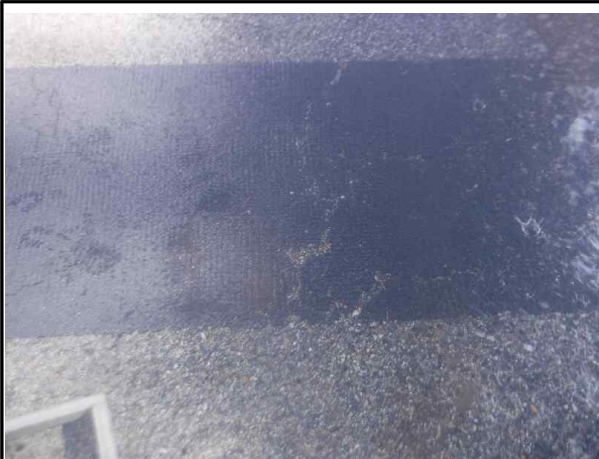
| 내용 | 포장부 | 내용 | 안전손잡이 |
| | 아스콘균열 | | 안전손잡이 볼트 탈락 |

아스콘균열은 재질열화 및 손상부의 특성상 주행차량 충격하중에 의해 발생한 것으로 판단되며 손상정도가 경미하여 차량 주행성능에 지장이 없으므로 지속적인 관찰이 필요한 것으로 판단된다.

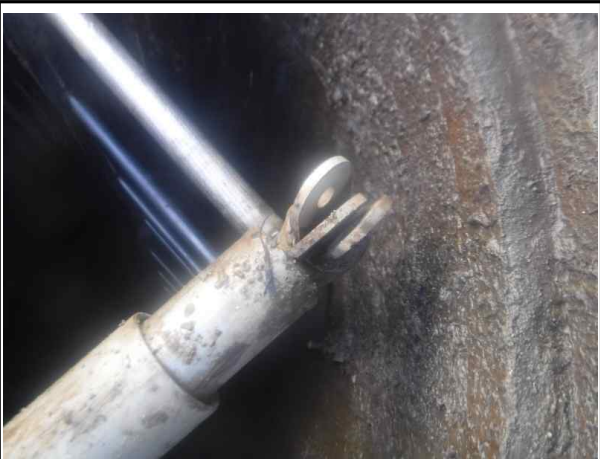
맨홀 안전손잡이 볼트탈락은 공용 중 망실된 것으로 판단되며 작업자의 진출입시 안전확보를 위해 재체결이 필요한 것으로 판단된다.

| 맨홀 번호 | 손상 | 보수공법 | 단위 | 금회수량 | 보수수량 | 단가 | 금액 | 보수<br>순위 |
|---|---|---|---|---|---|---|---|---|
| 신덕은~문산#2 | 안전손잡이볼트탈락 | 재설치 | EA | 1 | 1 | 100 | 100 | 2 |

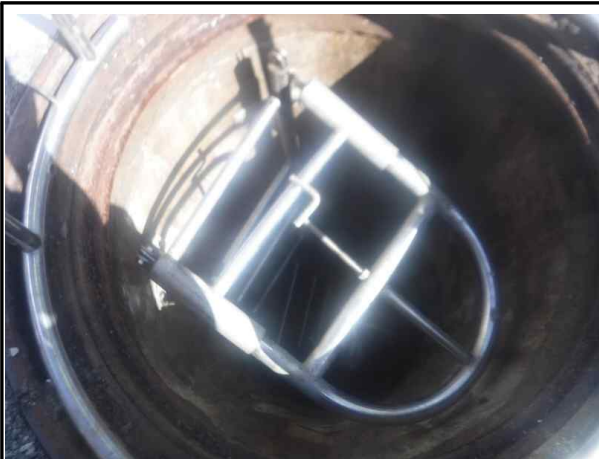
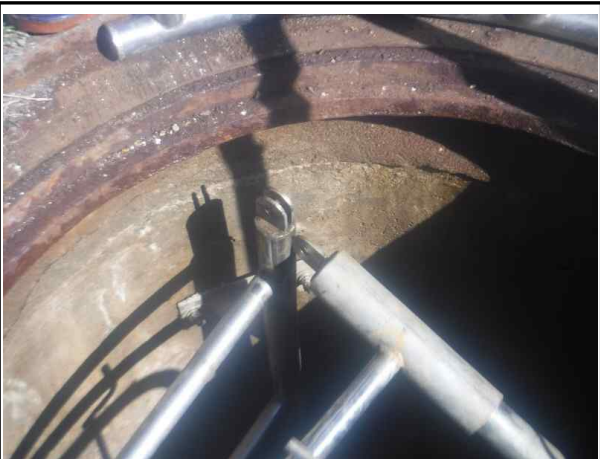
【사진 9.11】 맨홀 외부 주요 손상

| 내용 | 안전손잡이<br>높이조절부파손 | 내용 | 안전손잡이<br>볼트탈락 |

금회 조사 결과, 안전손잡이볼트탈락과 높이조절부파손이 조사되었다.

안전손잡이의 높이조절부파손과 볼트탈락은 맨홀의 장기공용에 따른 파손으로 사료되며, 작업자의 진출입시 안전확보를 위해 안전손잡이 재설치가 필요한 것으로 판단된다.

| 맨홀 번호 | 손상 | 보수공법 | 단위 | 금회수량 | 보수수량 | 단가 | 금액 | 보수<br>순위 |
|---|---|---|---|---|---|---|---|---|
| 신덕은~문산#3 | 안전손잡이볼트탈락 | 재설치 | EA | 1 | 1 | 100 | 100 | 2 |

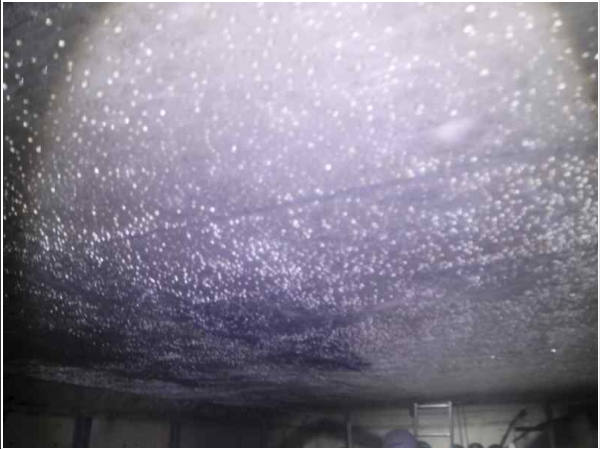
금회 정밀안전점검을 통한 맨홀 내부 외관조사결과, 결로가 조사되었다.

| 내용 | 벽체부<br>상태양호 | 내용 | 상부슬래브<br>결로 |

금회 조사 결과, 결로가 조사되었으며, 결로는 맨홀 내부의 습윤환경에 의한 것으로 사료되며 주의관찰을 실시 후 손상이 진행 될 경우 적절한 보수를 하는 것으로 요구된다.

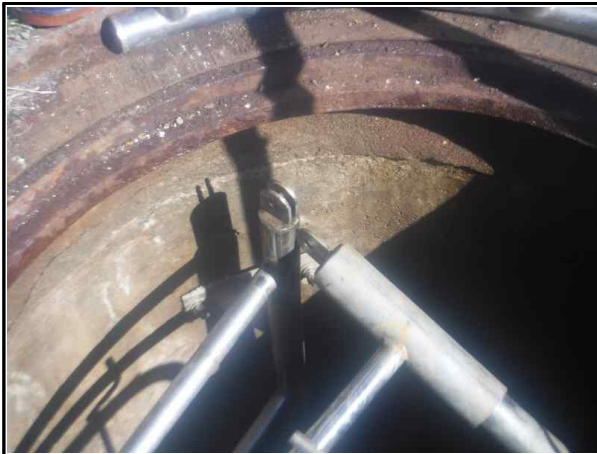
| 내용 | 추락방지시설 |
| | 안전손잡이볼트탈락 |

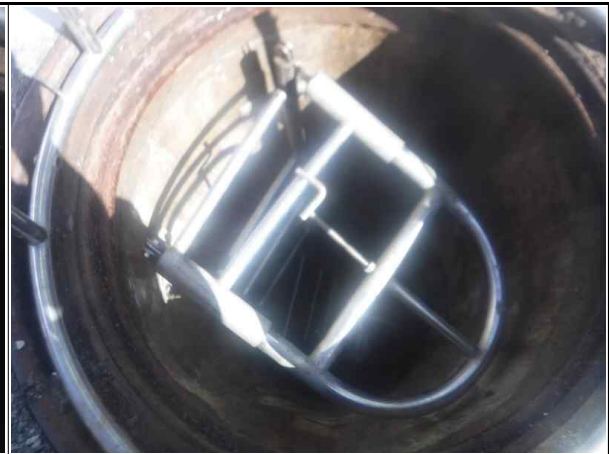
| 내용 | 추락방지시설 |
| | 높이조절부파손 |

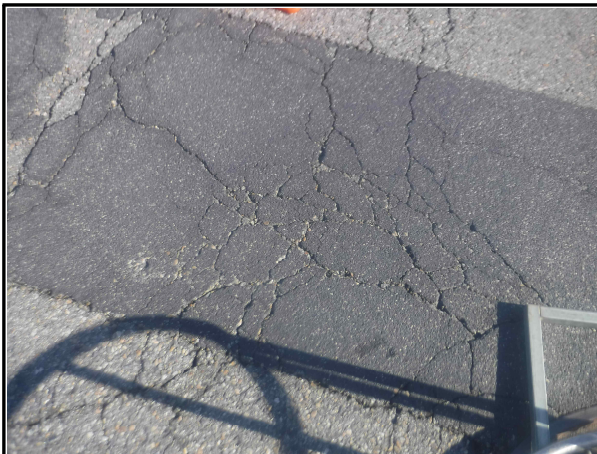
| 내용 | 도로포장 |
| | 아스콘균열 |

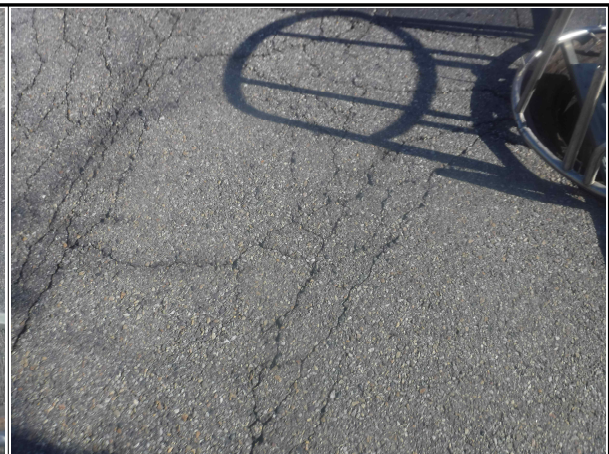
| 내용 | 도로포장 |
| | 아스콘망상균열 |

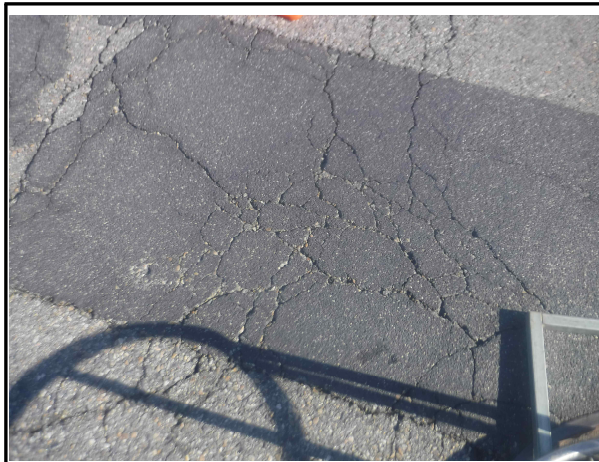
| 내용 | 신덕은문산#1 |
| | 아스콘균열 |

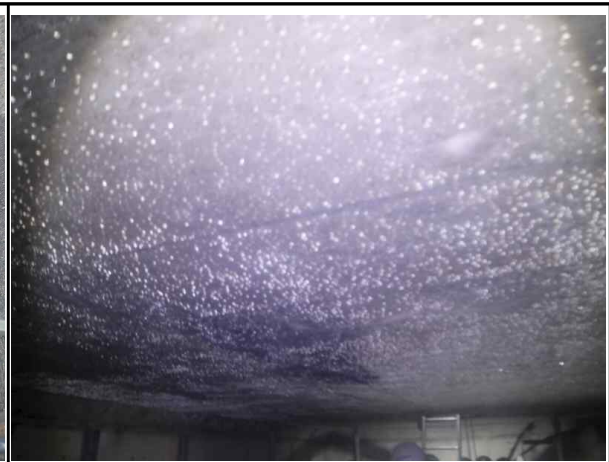
| 내용 | 신덕은문산#4 |
| | 결로 |

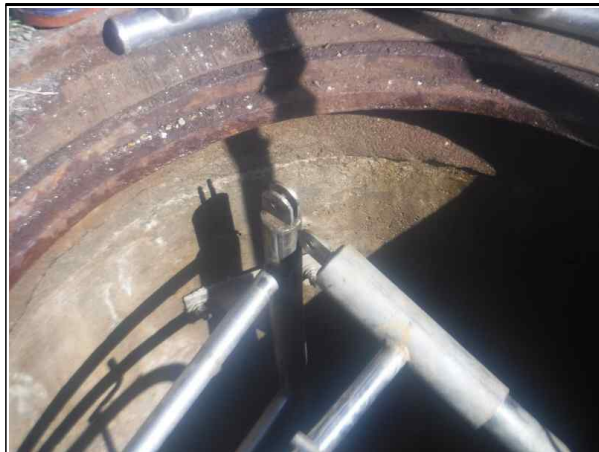
| 내용 | 신덕은문산#3 |
| | 안전손잡이볼트탈락 |

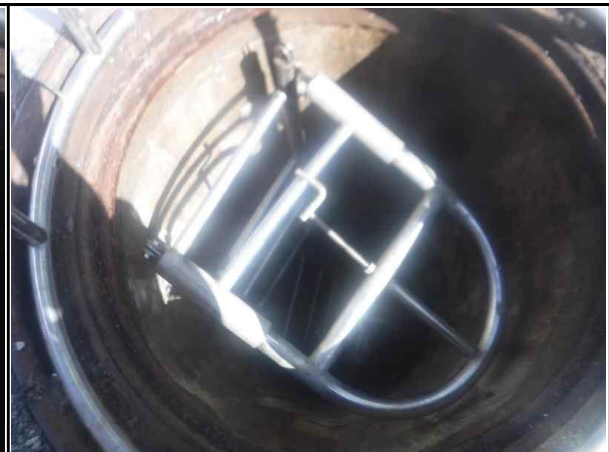
| 내용 | 신덕은문산#3 |
| | 높이조절부파손 |
