| 범<br>례 | 손상현황 | | | | 비 고 |
|---|---|---|---|---|---|
| | CW 0.2 균열 | 망상균열 | 재료분리 | 편청, 공청 | 동 역 영<br>2023년 경기북부 송전전력구,<br>맨홀 정밀안전점검 결과 |

## 신가평 미금 외관조사망도

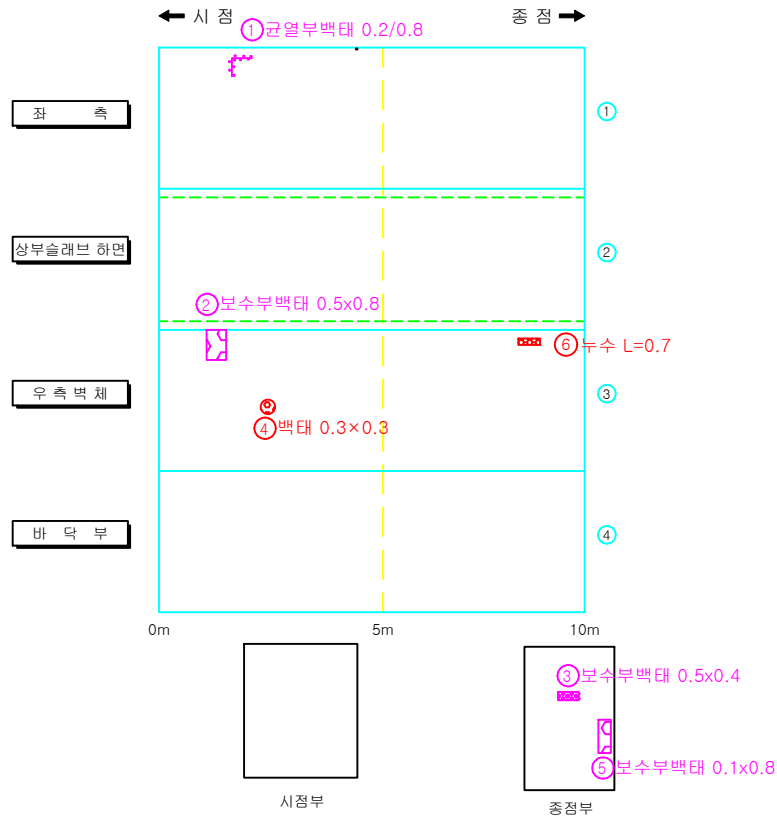
| 범<br>례 | 손상현황 | | | | 비 고 |
|---|---|---|---|---|---|
| | 사석이완<br>사석탈락 | 세굴 | 강재부식 | 기타 | 망 도 연 호<br>신가평 미금 - 1 |

| 번호 | 손상내용 | 손상현황 | | | 단위 | 손상<br>물량 | 비 고 |
|---|---|---|---|---|---|---|---|
| 1 | 균열부백태 | 0.2 | 0.8 | 1 | m | 0.80 | |
| 2 | 보수부백태 | 0.5 | 0.8 | 1 | m <sup>2</sup> | 0.40 | |
| 3 | 보수부백태 | 0.5 | 0.4 | 1 | m <sup>2</sup> | 0.20 | |
| 4 | 백태 | 0.3 | 0.3 | 1 | m <sup>2</sup> | 0.09 | |
| 5 | 보수부백태 | 0.1 | 0.8 | 1 | m <sup>2</sup> | 0.08 | |
| 6 | 누수 | | 0.7 | 1 | m | 0.70 | |

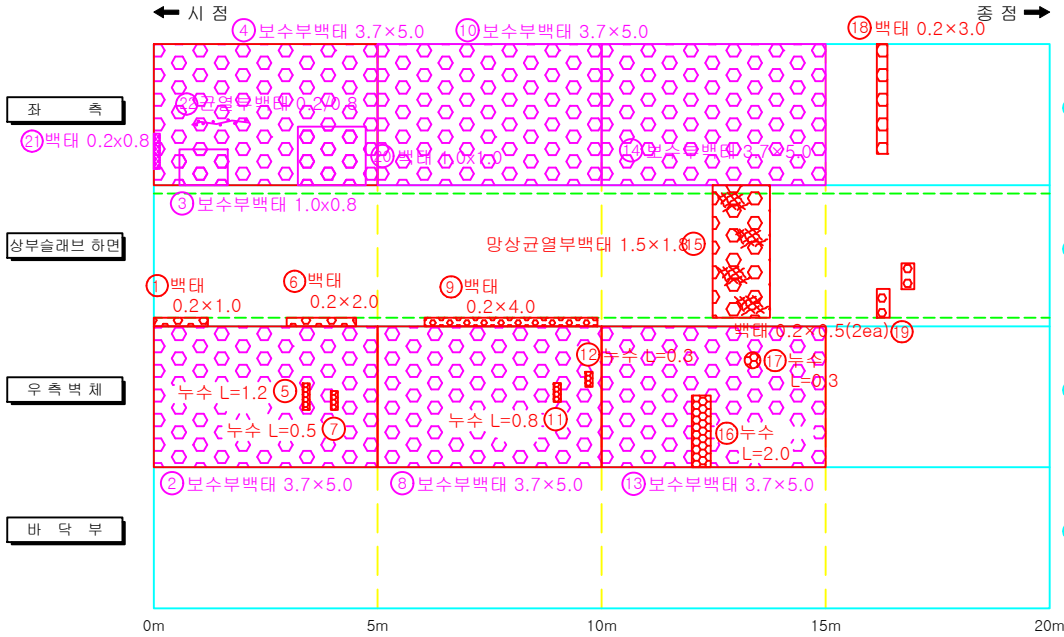
| | | | | 망도번호 신가평 미금 - 2 |

| 번호 | 손상내용 | 손상현황 | | | 단위 | 손상<br>물량 | 비 고 |
|---|---|---|---|---|---|---|---|
| 5 | 누수 | | 1.2 | 1 | m | 1.20 | |
| 7 | 누수 | | 0.5 | 1 | m | 0.50 | |
| 11 | 누수 | | 0.8 | 1 | m | 0.80 | |
| 12 | 누수 | | 0.3 | 1 | m | 0.30 | |
| 15 | 망상균열부벽태 | 1.5 | 1.8 | 1 | m <sup>2</sup> | 2.70 | |
| 16 | 누수 | | 2.0 | 1 | m | 2.00 | |
| 17 | 누수 | | 0.3 | 1 | m | 0.30 | |
| 22 | 균열부벽태 | 0.2 | 0.8 | 1 | m | 0.80 | |

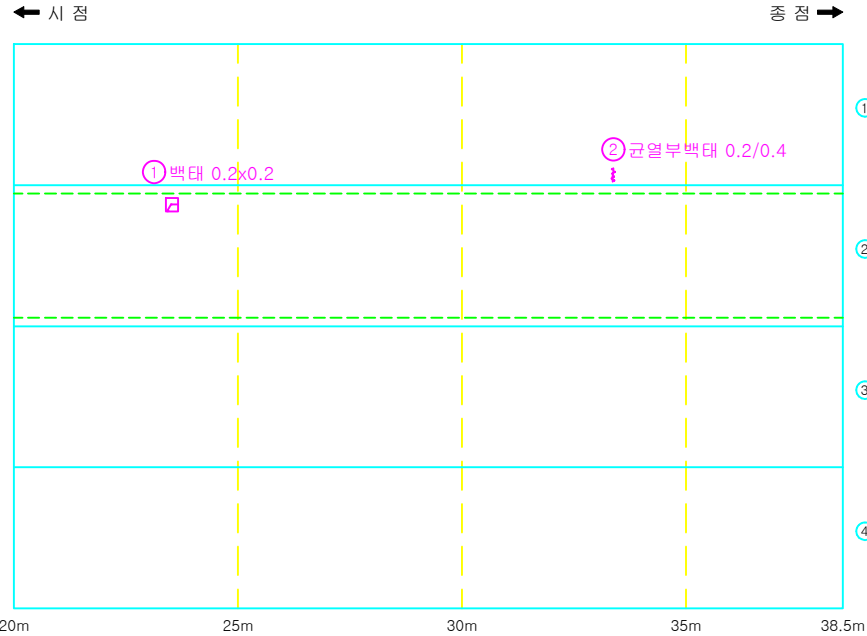
| 사석이완<br>사석탈락 | 세굴 | 강재부식 | 기타 | 망 도 연 호<br>신가평 미금 - 3 |

| 번호 | 손상내용 | 손상현황 | | | 단위 | 손상<br>물량 | 비 고 |
|---|---|---|---|---|---|---|---|
| 2 | 균열부백태 | 0.2 | 0.4 | 1 | m | 0.40 | |

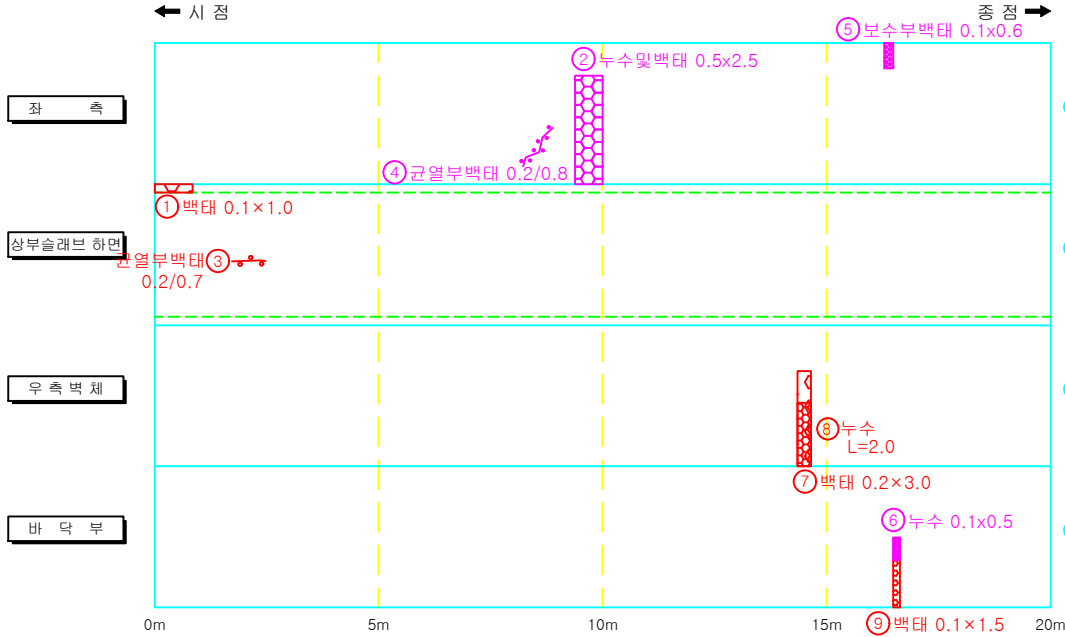
| 범<br>례 | 손상현황 | | | | 비 고 |
|---|---|---|---|---|---|
| | 사석이완 사석탈락 | 세굴 | 강재부식 | 기타 | 광도영호 신가평 미금 - 4 |

| 번호 | 손상내용 | 손상현황 | | | 단위 | 손상<br>물량 | 비 고 |
|---|---|---|---|---|---|---|---|
| 2 | 누수및백태 | 0.5 | 2.5 | 1 | m <sup>2</sup> | 1.25 | |
| 3 | 균열부백태 | 0.2 | 0.7 | 1 | m | 0.70 | |
| 4 | 균열부백태 | 0.2 | 0.8 | 1 | m | 0.80 | |
| 6 | 누수 | 0.1 | 0.5 | 1 | m <sup>2</sup> | 0.05 | |
| 8 | 누수 | | 2.0 | 1 | m | 2.00 | |

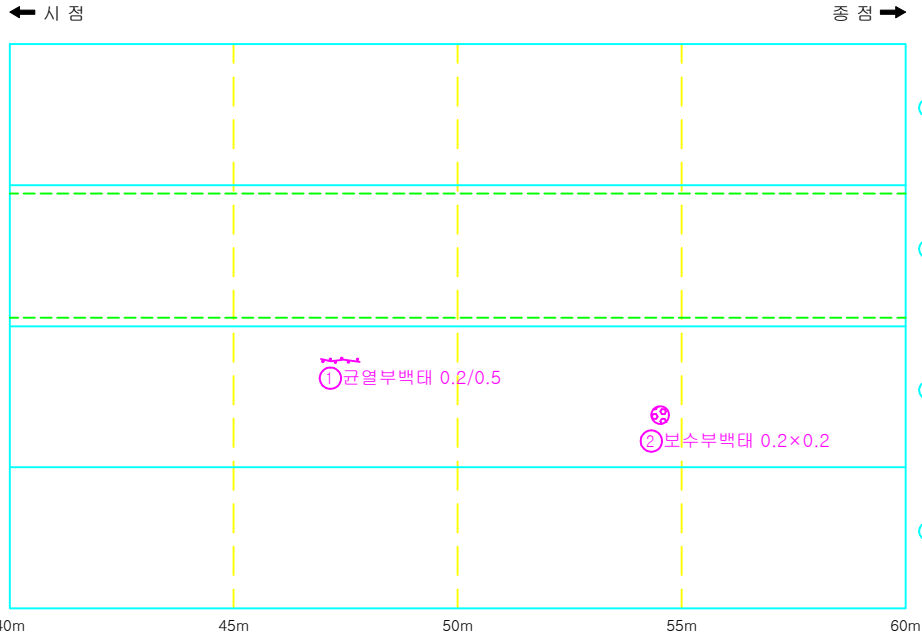
| 사석이완<br>사석탈락 | 세굴 | 강재부식 | 기타 | 망도번호<br>신가평 미금 - 6 |

| 번호 | 손상내용 | 손상현황 | | | 단위 | 손상<br>물량 | 비 고 |
|---|---|---|---|---|---|---|---|
| 1 | 균열부백태 | 0.2 | 0.5 | 1 | m | 0.50 | |

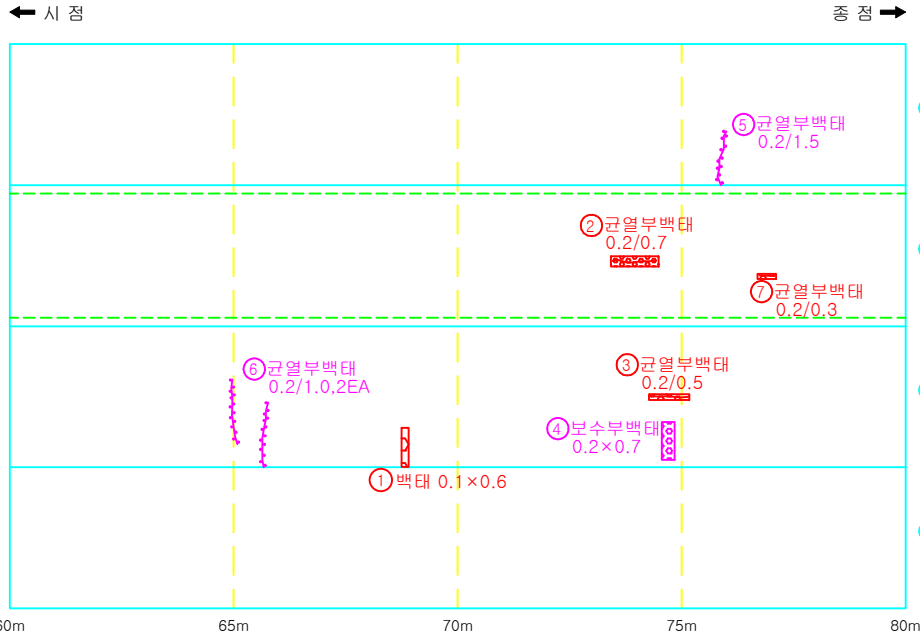
| 사석이완<br>사석탈락 | 세굴 | 강재부식 | 기타 | 망 도면호<br>신가평 미금 - 7 |

| 번호 | 손상내용 | 손상현황 | | | 단위 | 손상<br>물량 | 비 고 |
|---|---|---|---|---|---|---|---|
| 2 | 균열부백태 | 0.2 | 0.7 | 1 | m | 0.70 | |
| 3 | 균열부백태 | 0.2 | 0.5 | 1 | m | 0.50 | |
| 5 | 균열부백태 | 0.2 | 1.5 | 1 | m | 1.50 | |
| 6 | 균열부백태 | 0.2 | 1.0 | 2 | m | 2.00 | |
| 7 | 균열부백태 | 0.2 | 0.3 | 1 | m | 0.30 | |

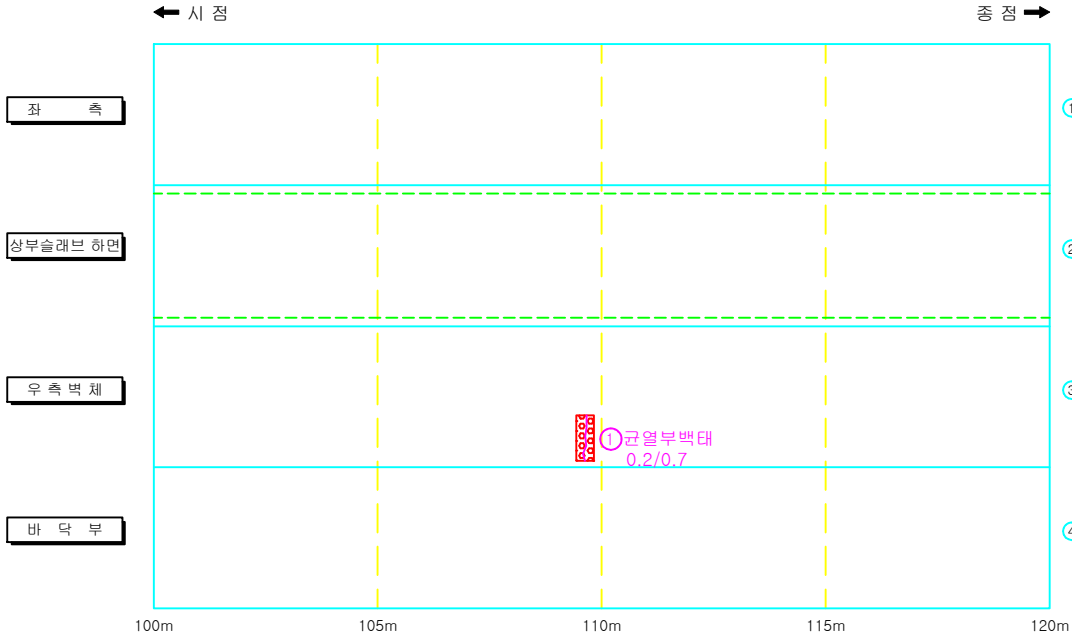
| 번호 | 손상내용 | 손상현황 | | | 단위 | 손상<br>물량 | 비 고 |
|---|---|---|---|---|---|---|---|
| 1 | 균열부백대 | 0.2 | 0.7 | 1 | m | 0.70 | |

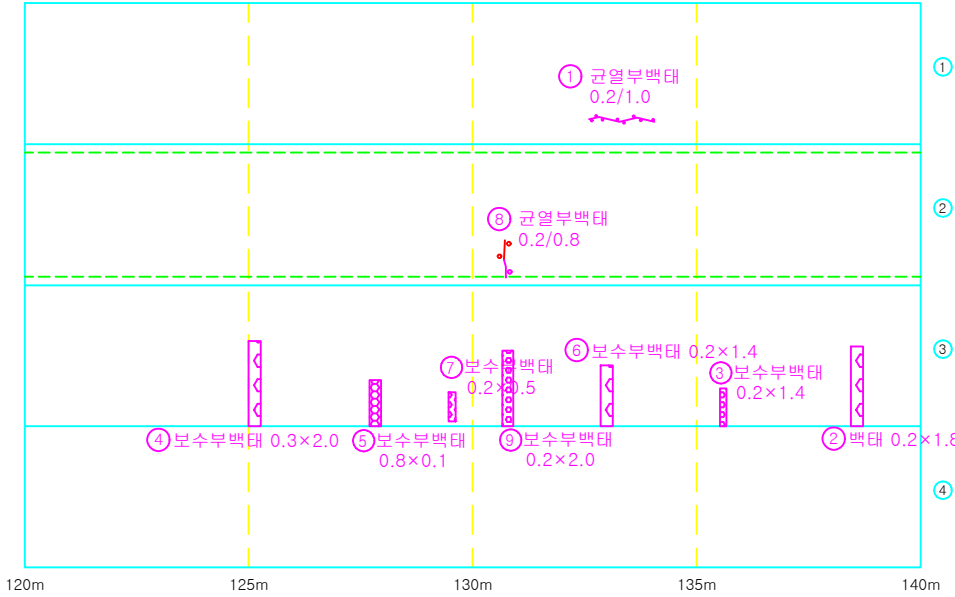
| 사석이완 사석탈락 | 세굴 | 강재부식 | 기타 | 망도번호 신가평 미금 - 10 |

| 번호 | 손상내용 | 손상현황 | | | 단위 | 손상<br>물량 | 비 고 |
|---|---|---|---|---|---|---|---|
| 1 | 균열부백태 | 0.2 | 1.0 | 1 | m | 1.00 | |
| 8 | 균열부백태 | 0.2 | 0.8 | 1 | m | 0.80 | |

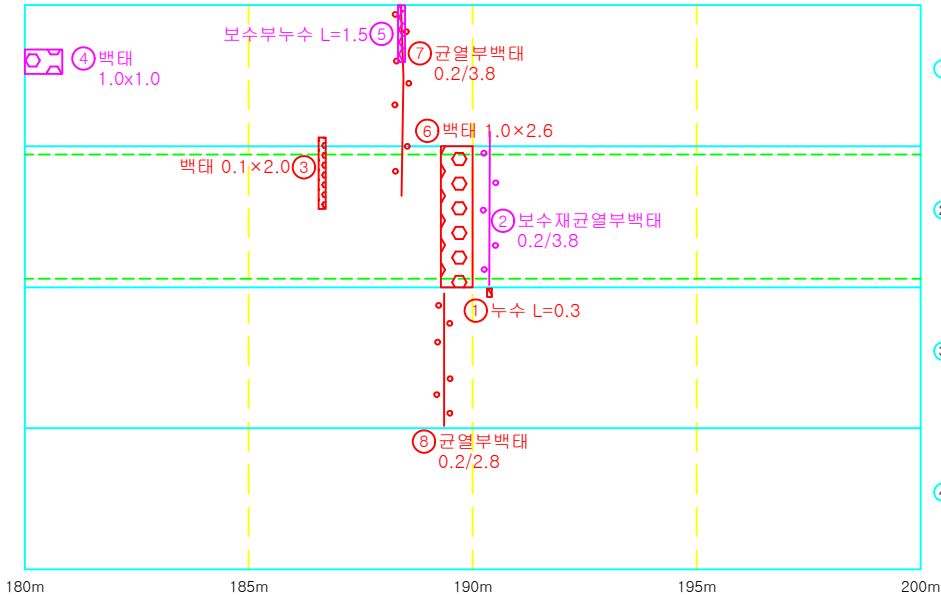
| 사석이완 사석탈락 | 세굴 | 강재부식 | 기타 | 망도번호 신가평 미금 - 13 |

| 번호 | 손상내용 | 손상현황 | | | 단위 | 손상<br>물량 | 비 고 |
|---|---|---|---|---|---|---|---|
| 1 | 누수 | | 0.3 | 1 | m | 0.30 | |
| 2 | 보수재균열부백태 | 0.2 | 3.8 | 1 | m | 3.80 | |
| 5 | 보수부누수 | | 1.5 | 1 | m | 1.50 | |
| 7 | 균열부백태 | 0.2 | 3.8 | 1 | m | 3.80 | |
| 8 | 균열부백태 | 0.2 | 2.8 | 1 | m | 2.80 | |

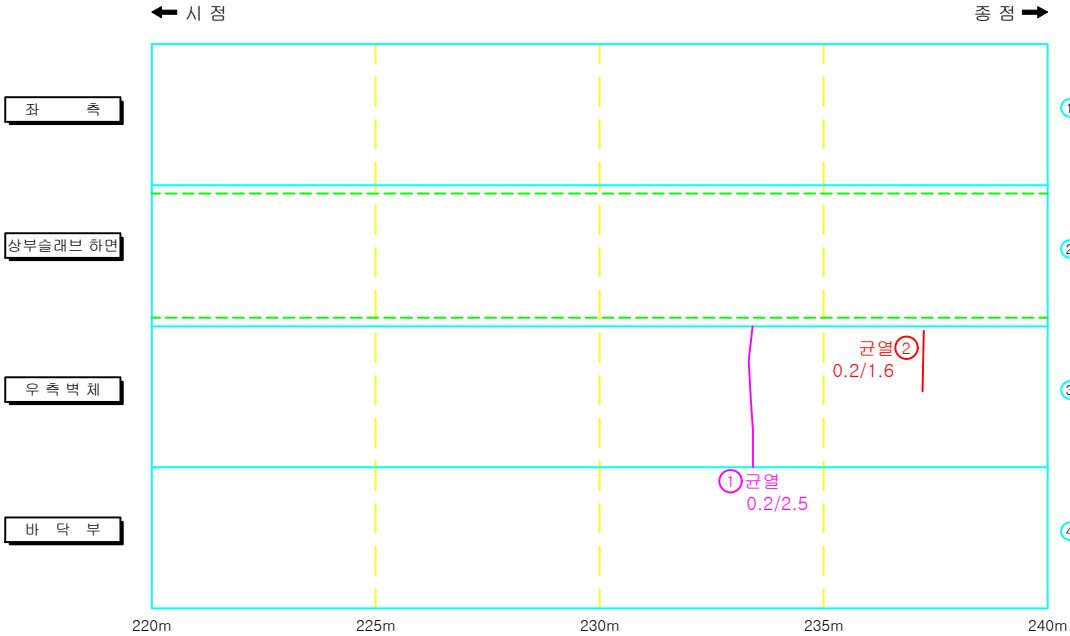
망도번호  
신가평 미금 - 15

| 번호 | 손상내용 | 손상현황 | | | 단위 | 손상<br>물량 | 비 고 |
|---|---|---|---|---|---|---|---|
| 1 | 균열 | 0.2 | 2.5 | 1 | m | 2.50 | |
| 2 | 균열 | 0.2 | 1.6 | 1 | m | 1.60 | |

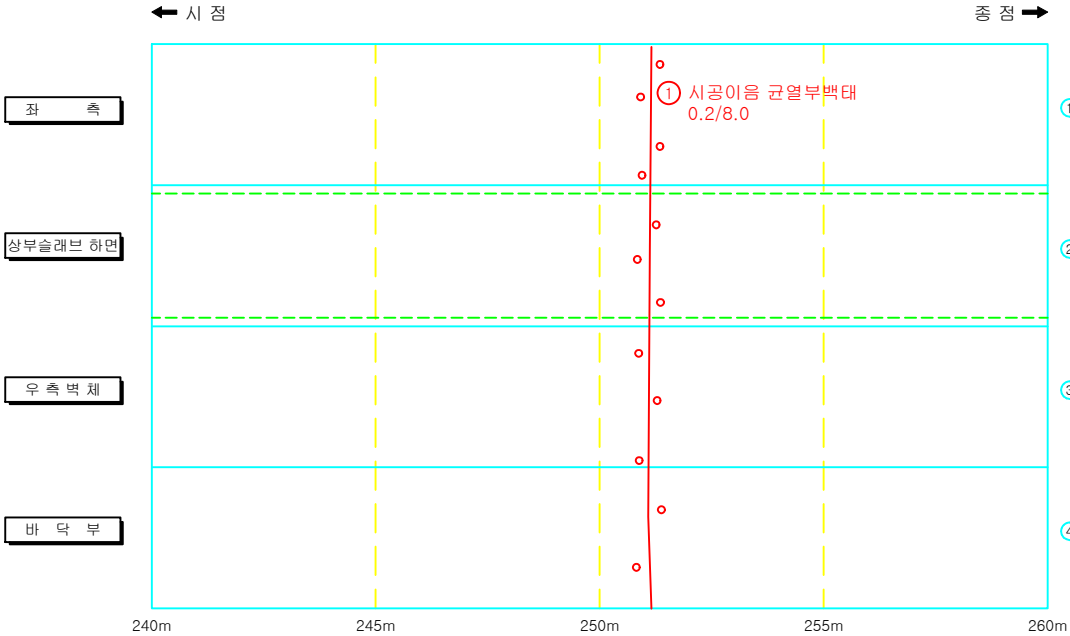
| 범<br>례 | 손상현황 | | | | 비고 |
|---|---|---|---|---|---|
| 사석이완, 사석탈락 | 세굴 | 강재부식 | 기타 | 광도원호 | 신가평 미금 - 16 |

| 번호 | 손상내용 | 손상현황 | | | 단위 | 손상<br>물량 | 비 고 |
|---|---|---|---|---|---|---|---|
| 1 | 시공이음 균열부백태 | 0.2 | 8.0 | 1 | m | 8.00 | |

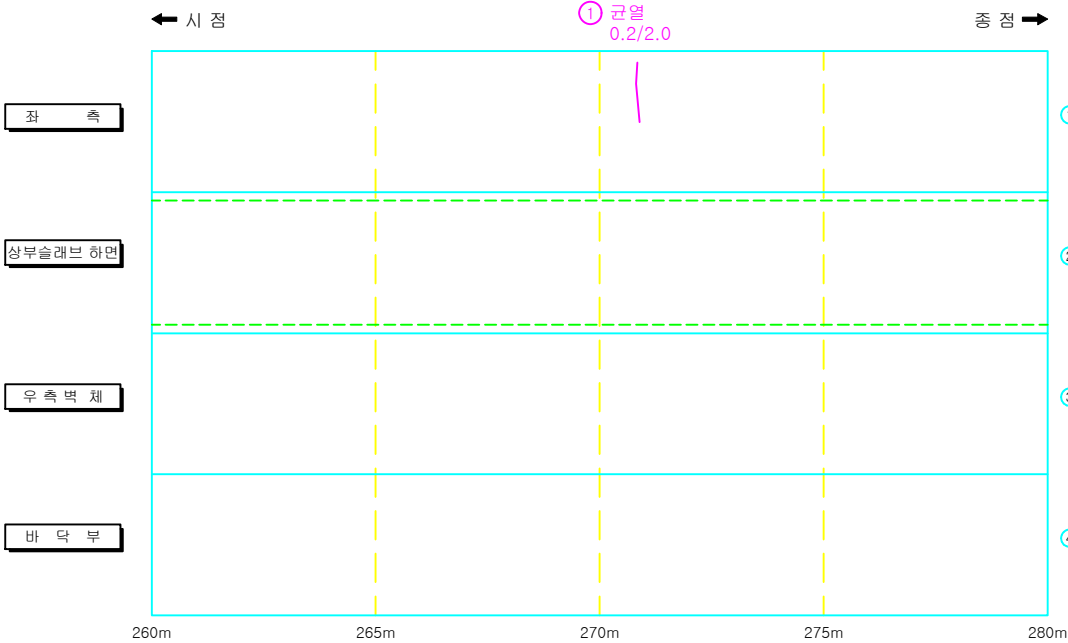
| 번호 | 손상내용 | 손상현황 | | | 단위 | 손상<br>물량 | 비 고 |
|---|---|---|---|---|---|---|---|
| 1 | 균열 | 0.2 | 2.0 | 1 | m | 2.00 | |

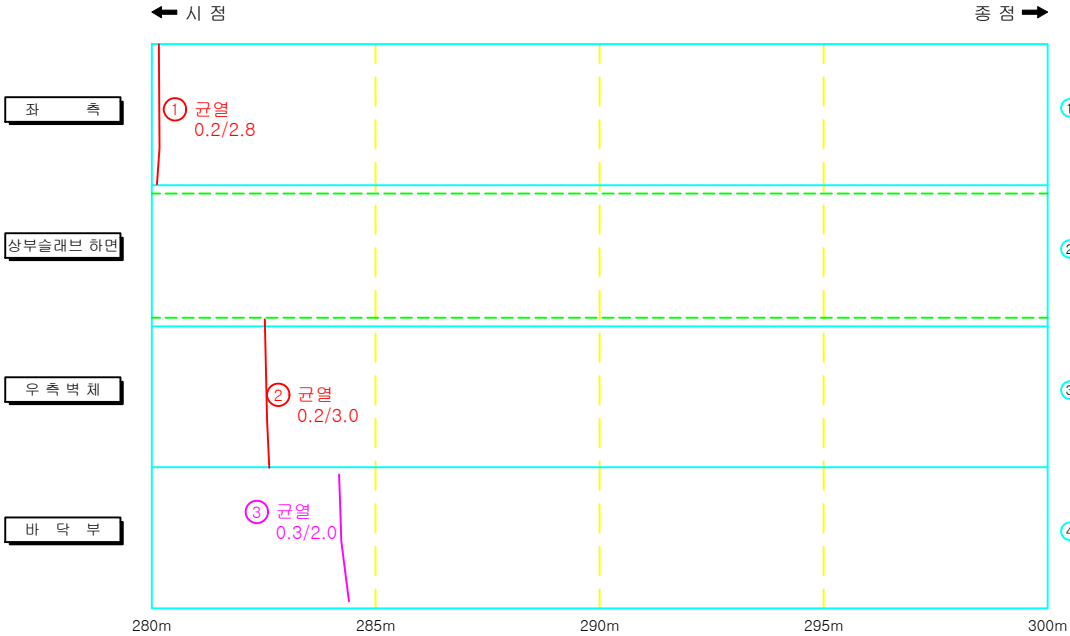
| 이물침투적 축치물퇴적 | 철근노출 | 청식 | 배관 파관 | 망도번호 신가평 미금 - 18 | |

| 번호 | 손상내용 | 손상현황 | | | 단위 | 손상<br>물량 | 비 고 |
|---|---|---|---|---|---|---|---|
| 1 | 균열 | 0.2 | 2.8 | 1 | m | 2.80 | |
| 2 | 균열 | 0.2 | 3.0 | 1 | m | 3.00 | |
| 3 | 균열 | 0.3 | 2.0 | 1 | m | 2.00 | |

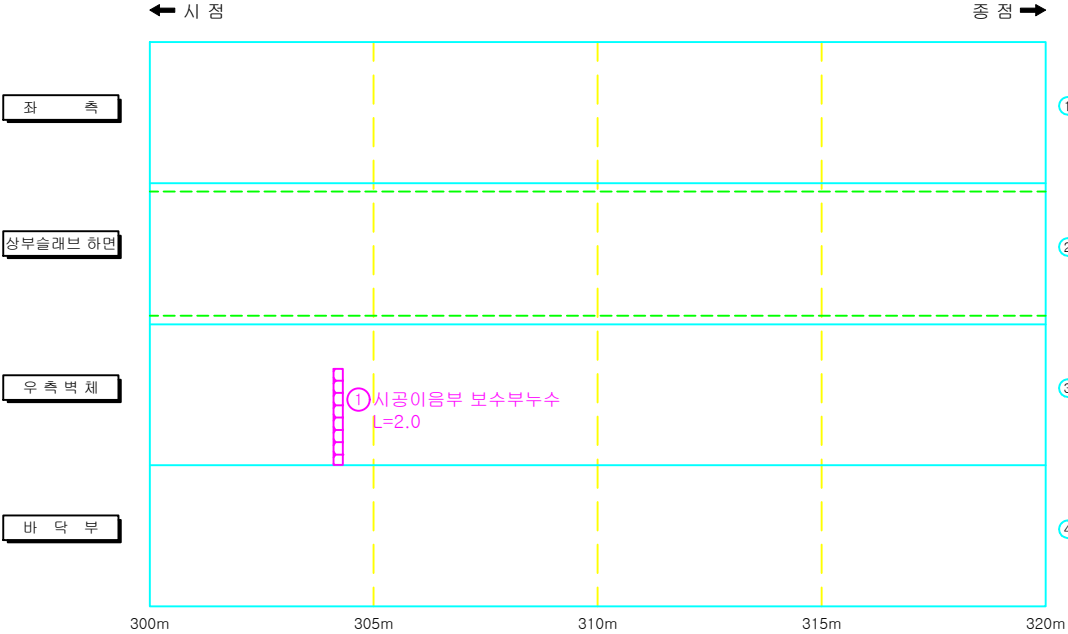
| 번호 | 손상내용 | 손상현황 | | | 단위 | 손상<br>물량 | 비 고 |
|---|---|---|---|---|---|---|---|
| 1 | 시공이음부 보수부누수 | | 2.0 | 1 | m | 2.00 | |

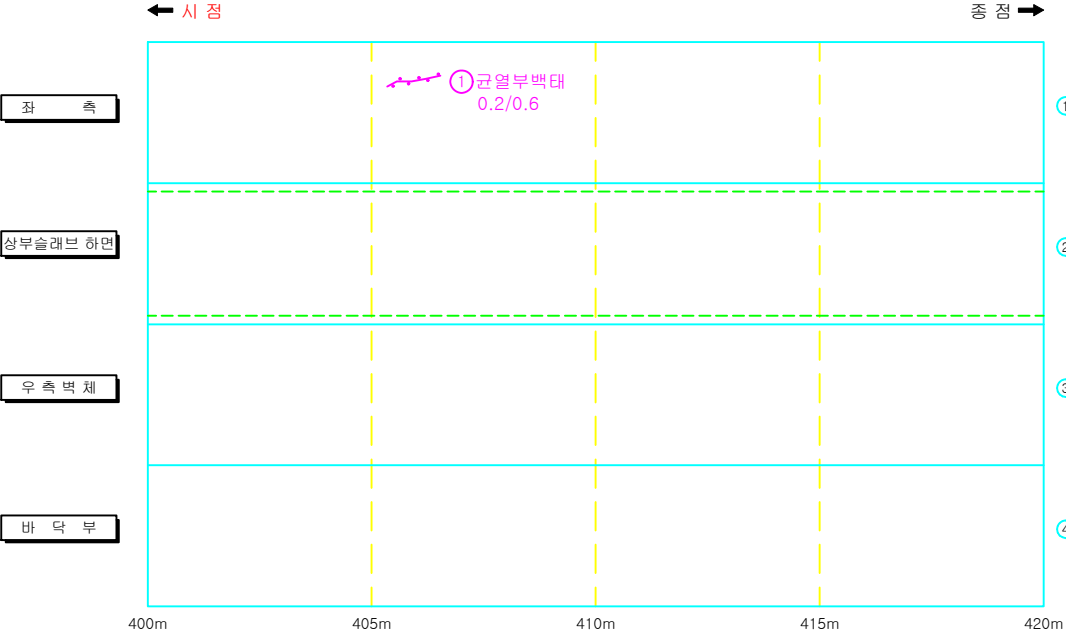
| 번호 | 손상내용 | 손상현황 | | | 단위 | 손상<br>물량 | 비 고 |
|---|---|---|---|---|---|---|---|
| 1 | 균열부백대 | 0.2 | 0.6 | 1 | m | 0.60 | |

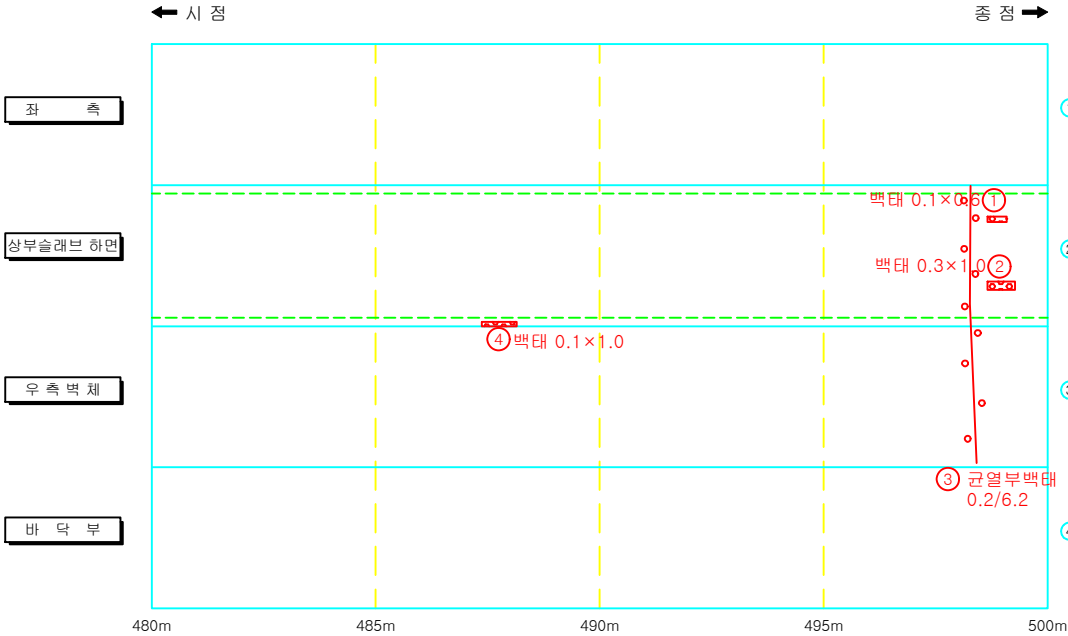
| 범<br>례 | 손상현황 | | | | 비 고 |
|---|---|---|---|---|---|
| 사석이완, 사석탈락 | 세굴 | 강재부식 | 기타 | 광도원호 | 신가평 미금 - 28 |

| 번호 | 손상내용 | 손상현황 | | | 단위 | 손상<br>물량 | 비 고 |
|---|---|---|---|---|---|---|---|
| 3 | 균열부백태 | 0.2 | 6.2 | 1 | m | 6.20 | |

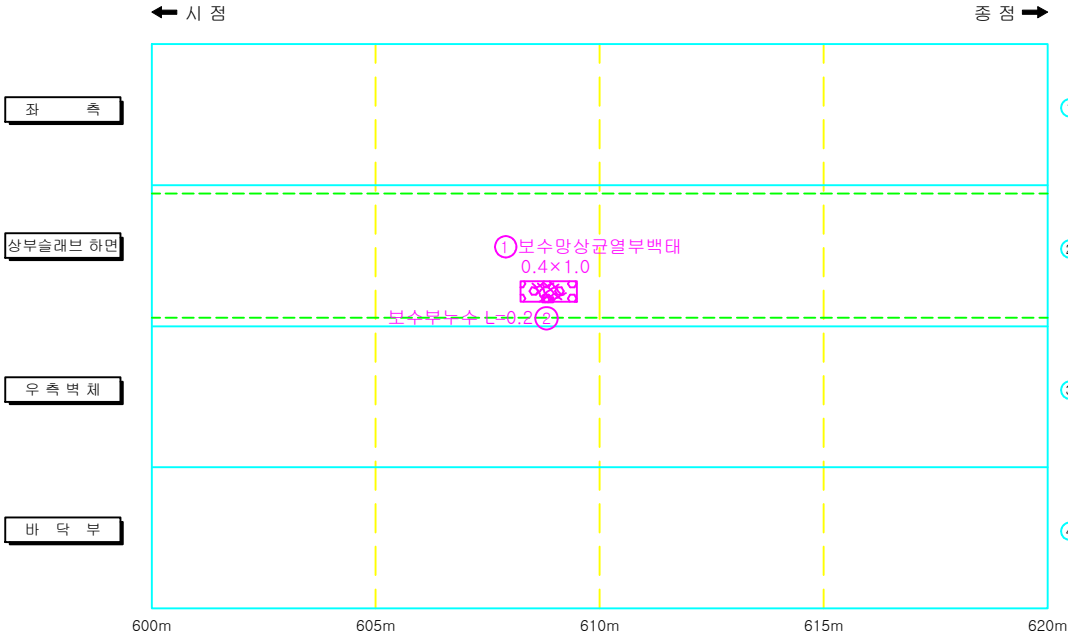
| 범<br>례 | 손상현황 | | | | 비 고 |
|---|---|---|---|---|---|
| | 사석이완 사석탈락 | 세굴 | 강재부식 | 기타 | 망도번호 신가평 미금 - 34 |

| 번호 | 손상내용 | 손상현황 | | | 단위 | 손상<br>물량 | 비 고 |
|---|---|---|---|---|---|---|---|
| 1 | 보수망상균열부백태 | 0.4 | 1.0 | 1 | m <sup>2</sup> | 0.40 | |
| 2 | 보수부누수 | | 0.2 | 1 | m | 0.20 | |

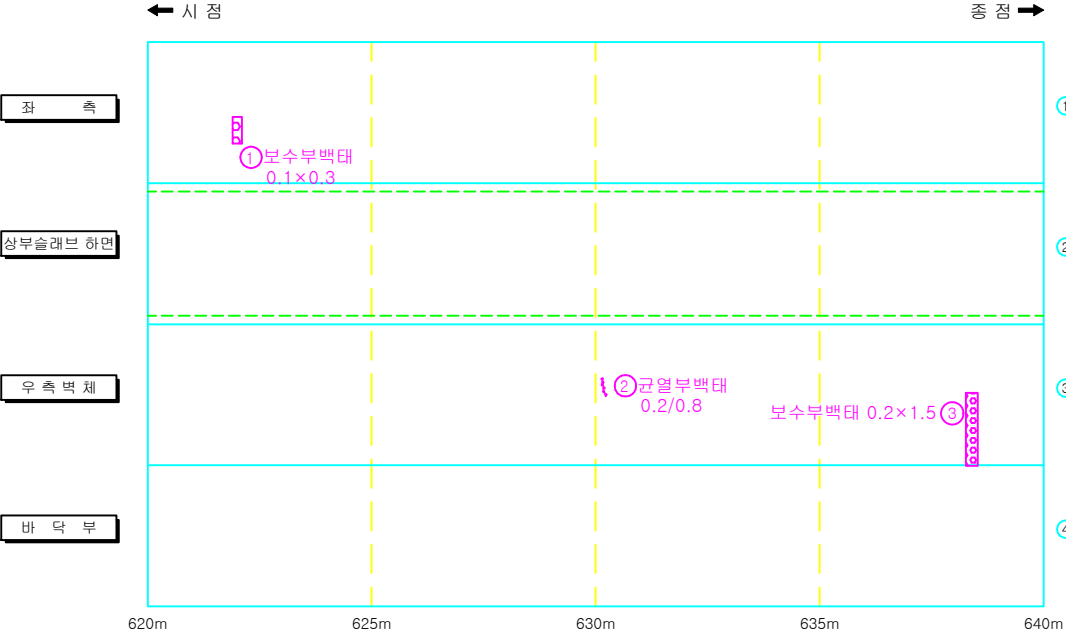
| 범<br>례 | 손상현황 | | | | 비 고 |
|---|---|---|---|---|---|
| 사석이완 사석탈락 | 세굴 | 강재부식 | 기타 | 망도번호 | 신가평 미금 - 35 |

| 번호 | 손상내용 | 손상현황 | | | 단위 | 손상<br>물량 | 비 고 |
|---|---|---|---|---|---|---|---|
| 2 | 균열부백태 | 0.2 | 0.8 | 1 | m | 0.80 | |
