손상현황표

| CW 0.2 균열 | 망상균열 | 재료분리 | 편형, 공동 | 동역사<br>2023년 경기북부 송전전력구,<br>백운 정밀안전점검 용역 |

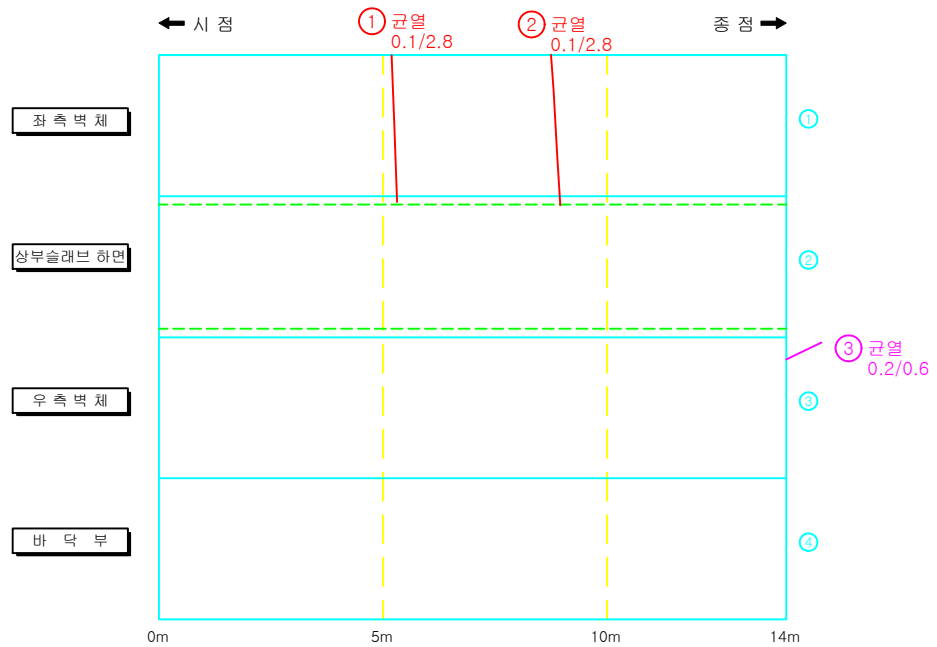
| 사석이완<br>사석탈락 | 세굴 | 강재부식 | 기타 | 망도번호<br>능곡SS인출-1 |

| 번호 | 손상내용 | 손상현황 | | | 단위 | 손상<br>물량 | 비 고 |
|---|---|---|---|---|---|---|---|
| 1 | 균열 | 0.1 | 2.8 | 1 | m | 2.80 | |
| 2 | 균열 | 0.1 | 2.8 | 1 | m | 2.80 | |
| 3 | 균열 | 0.2 | 0.6 | 1 | m | 0.60 | |

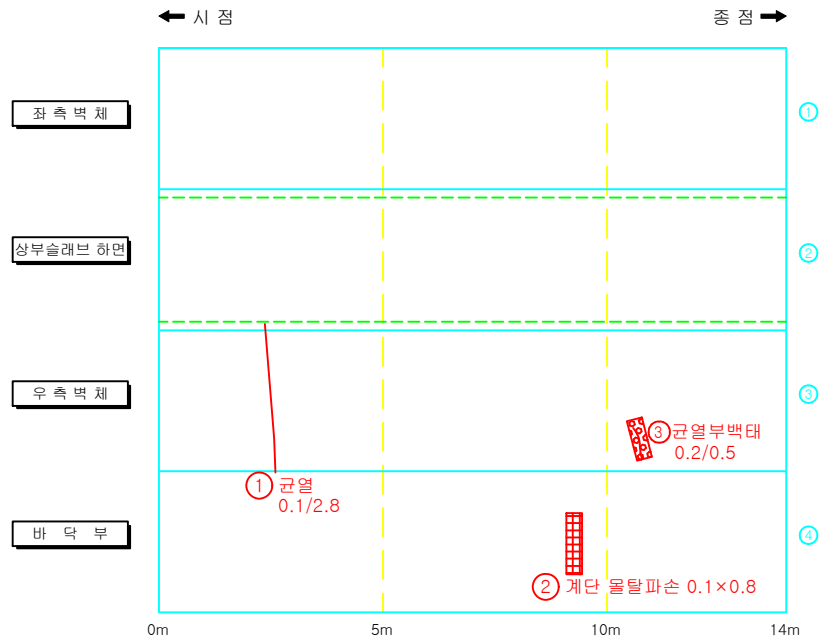
| 사석이완<br>사석탈락 | 세굴 | 강재부식 | 기타 | 망도번호<br>능곡SS인출-2 |

| 번호 | 손상내용 | 손상현황 | | | 단위 | 손상<br>물량 | 비 고 |
|---|---|---|---|---|---|---|---|
| 1 | 균열 | 0.1 | 2.8 | 1 | m | 2.80 | |
| 2 | 계단 몰탈파손 | 0.1 | 0.8 | 1 | m <sup>2</sup> | 0.08 | |
| 3 | 균열부백태 | 0.2 | 0.5 | 1 | m | 0.50 | |

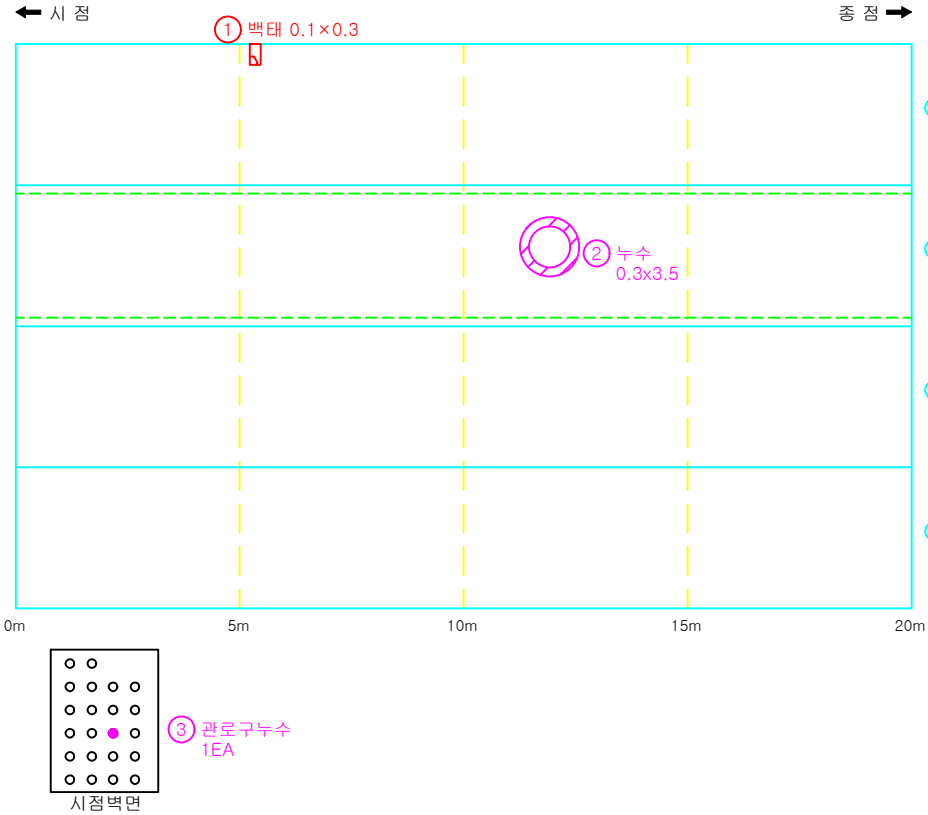
| 사석이완<br>사석탈락 | 세굴 | 강재부식 | 기타 | 망도번호<br>능 곡 s s 인 출 - 3 |

| 번호 | 손상내용 | 손상현황 | | | 단위 | 손상<br>물량 | 비 고 |
|---|---|---|---|---|---|---|---|
| 1 | 백태 | 0.1 | 0.3 | 1 | m <sup>2</sup> | 0.03 | |
| 2 | 누수 | 0.3 | 3.5 | 1 | m <sup>2</sup> | 1.05 | |
| 3 | 관로구누수 | | | 1 | EA | 1.00 | |

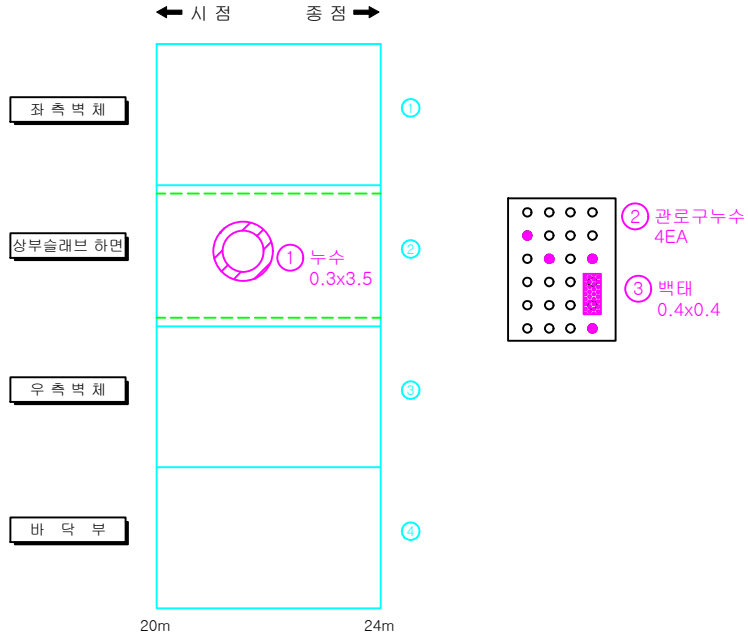
| 범<br>례 | 손상현황 | | | | 비 고 |
|---|---|---|---|---|---|
| 사석이완, 사석탈락 | 세굴 | 강재부식 | 기타 | 광도영호 | 능곡 S/S 인출 - 4 |

| 번호 | 손상내용 | 손상현황 | | | 단위 | 손상<br>물량 | 비 고 |
|---|---|---|---|---|---|---|---|
| 1 | 누수 | 0.3 | 3.5 | 1 | ㎡ | 1.05 | |
| 2 | 관로구누수 | | | 4 | EA | 4.00 | |
| 3 | 백태 | 0.4 | 0.4 | 1 | ㎡ | 0.16 | |
