동 역 영  
2023년 경기북부 송전전력구,  
백출 정밀안전점검 용역

용 역 사  
케이아이엠(주)

점 검 일 자  
2023.06

망 도 연 호  
신 덕 은 분 기 - 8

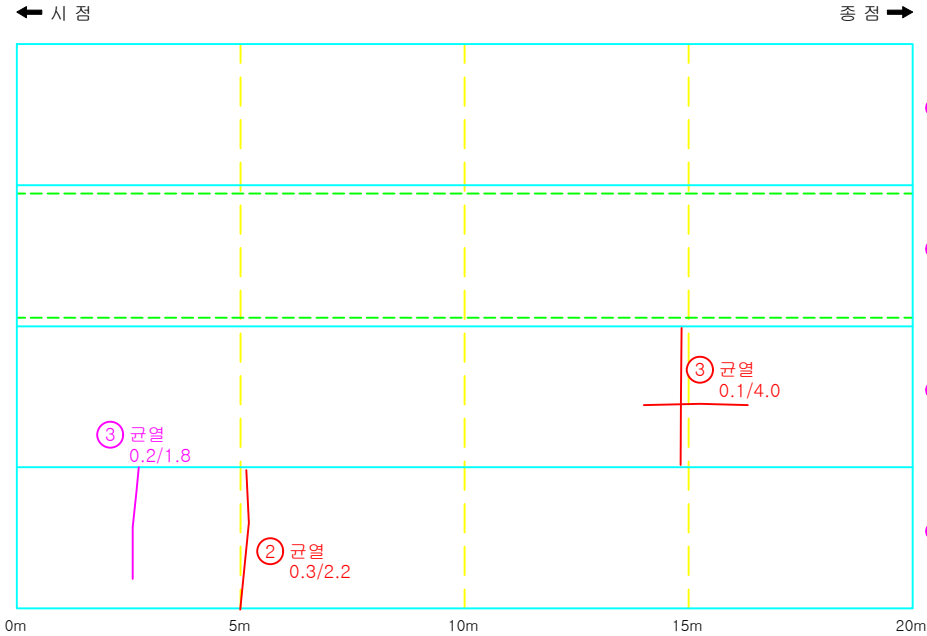
| 사석이완 사석탈락 | 세굴 | 강재부식 | 기타 | 망도번호 신덕은 분기 - 1 |

| 번호 | 손상내용 | 손상현황 | | | 단위 | 손상<br>물량 | 비 고 |
|---|---|---|---|---|---|---|---|
| 1 | 층분리/박락 | 0.3 | 2.5 | 1 | m <sup>2</sup> | 0.75 | |
| 2 | 균열 | 0.3 | 2.2 | 1 | m | 2.20 | |
| 3 | 균열 | 0.1 | 4.0 | 1 | m | 4.00 | |
| 4 | 균열 | 0.2 | 1.8 | 1 | m | 1.80 | |

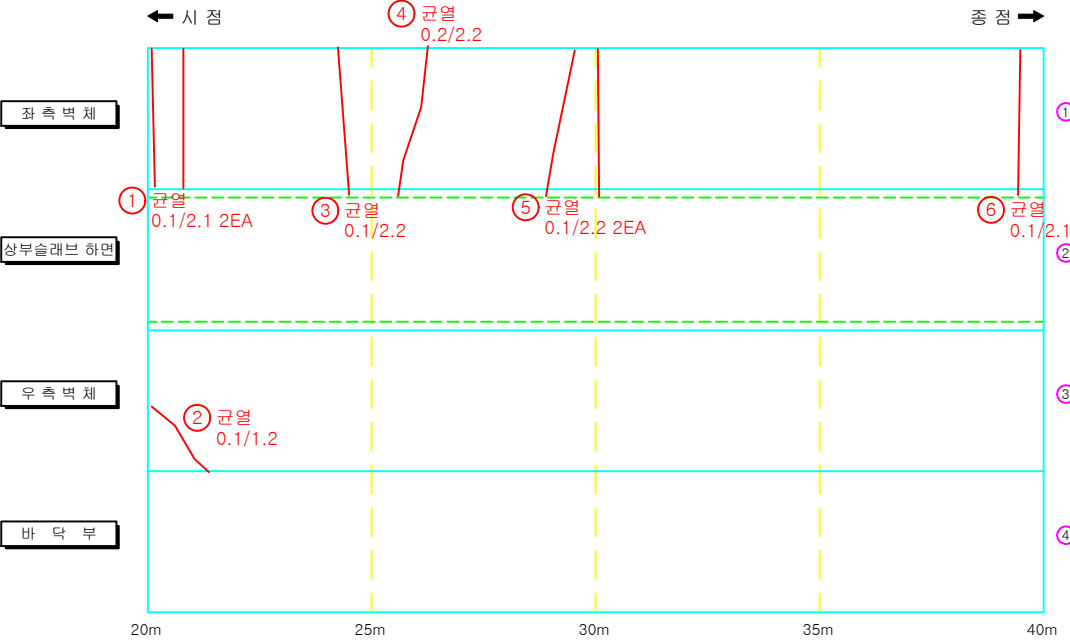
| 번호 | 손상내용 | 손상현황 | | | 단위 | 손상물량 | 비 고 |
|---|---|---|---|---|---|---|---|
| 1 | 균열 | 0.1 | 2.1 | 2 | m | 4.20 | |
| 2 | 균열 | 0.1 | 1.2 | 1 | m | 1.20 | |
| 3 | 균열 | 0.1 | 2.2 | 1 | m | 2.20 | |
| 4 | 균열 | 0.2 | 2.2 | 1 | m | 2.20 | |
| 5 | 균열 | 0.1 | 2.2 | 2 | m | 4.40 | |
| 6 | 균열 | 0.1 | 2.1 | 1 | m | 2.10 | |

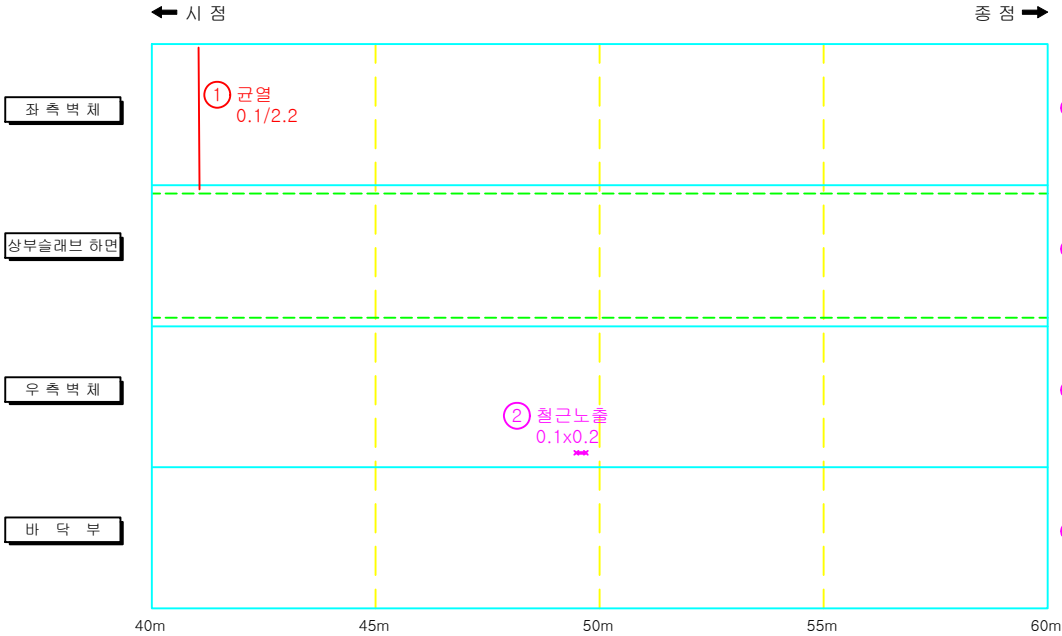
| 사석이완 사석탈락 | 세굴 | 강재부식 | 기타 | 망도번호 신덕은 분기 - 3 |

| 번호 | 손상내용 | 손상현황 | | | 단위 | 손상<br>물량 | 비 고 |
|---|---|---|---|---|---|---|---|
| 1 | 균열 | 0.1 | 2.2 | 1 | m | 2.20 | |
| 2 | 철근노출 | 0.1 | 0.2 | 1 | m <sup>2</sup> | 0.02 | |

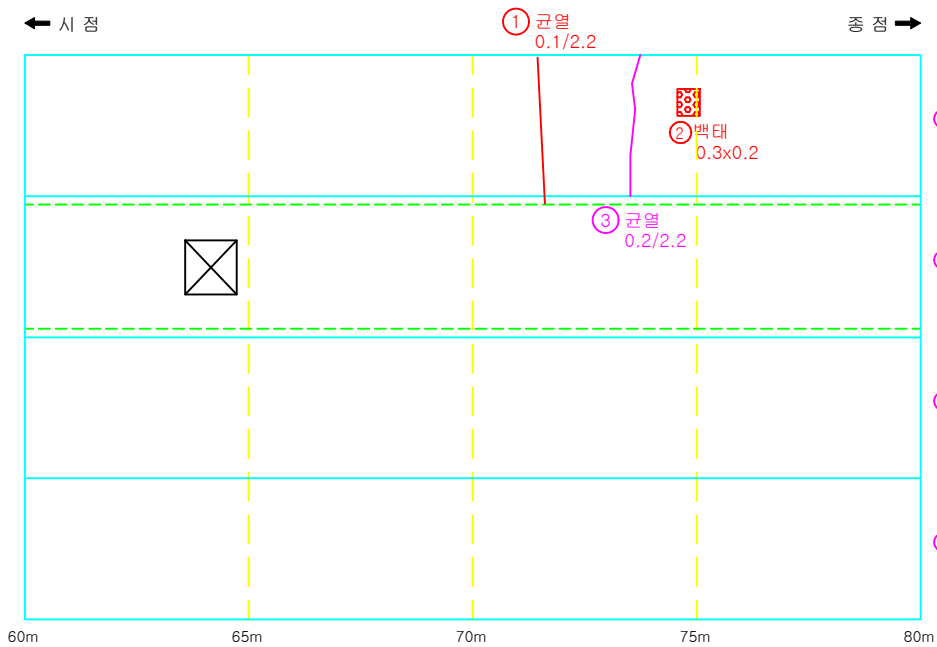
| 사석이완, 사석탈락 | 세굴 | 강재부식 | 기타 | 망도번호 신덕은 분기 - 4 |

| 번호 | 손상내용 | 손상현황 | | | 단위 | 손상<br>물량 | 비 고 |
|---|---|---|---|---|---|---|---|
| 1 | 균열 | 0.1 | 2.2 | 1 | m | 2.20 | |
| 2 | 백태 | 0.3 | 0.2 | 1 | m <sup>2</sup> | 0.06 | |
| 3 | 균열 | 0.2 | 2.2 | 1 | m | 2.20 | |

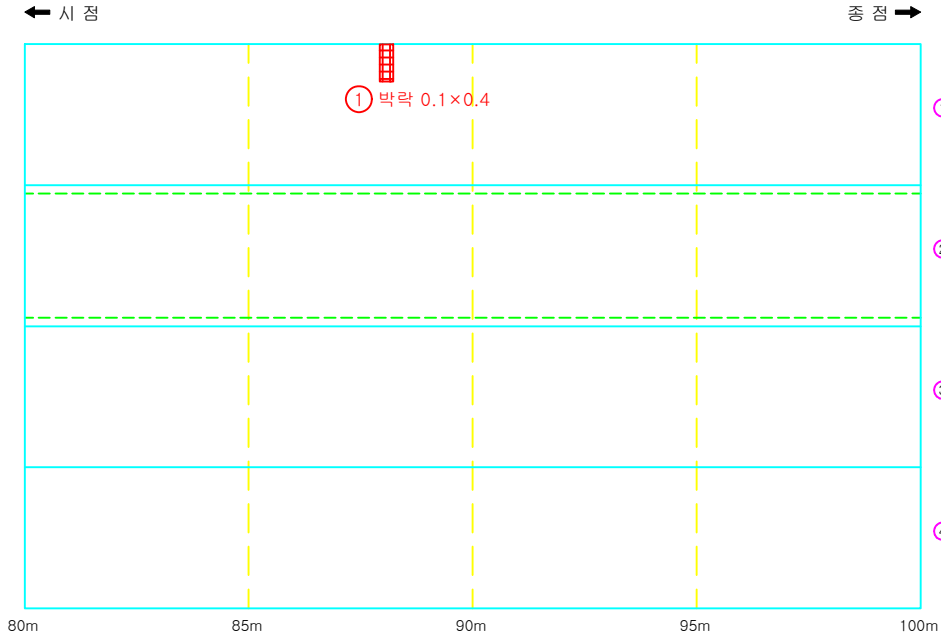
| 사석이완 사석탈락 | 세굴 | 강재부식 | 기타 | 망도번호 신덕은 분기 - 5 |

| 번호 | 손상내용 | 손상현황 | | | 단위 | 손상<br>물량 | 비 고 |
|---|---|---|---|---|---|---|---|
| 1 | 박락 | 0.1 | 0.4 | 1 | m <sup>2</sup> | 0.04 | |

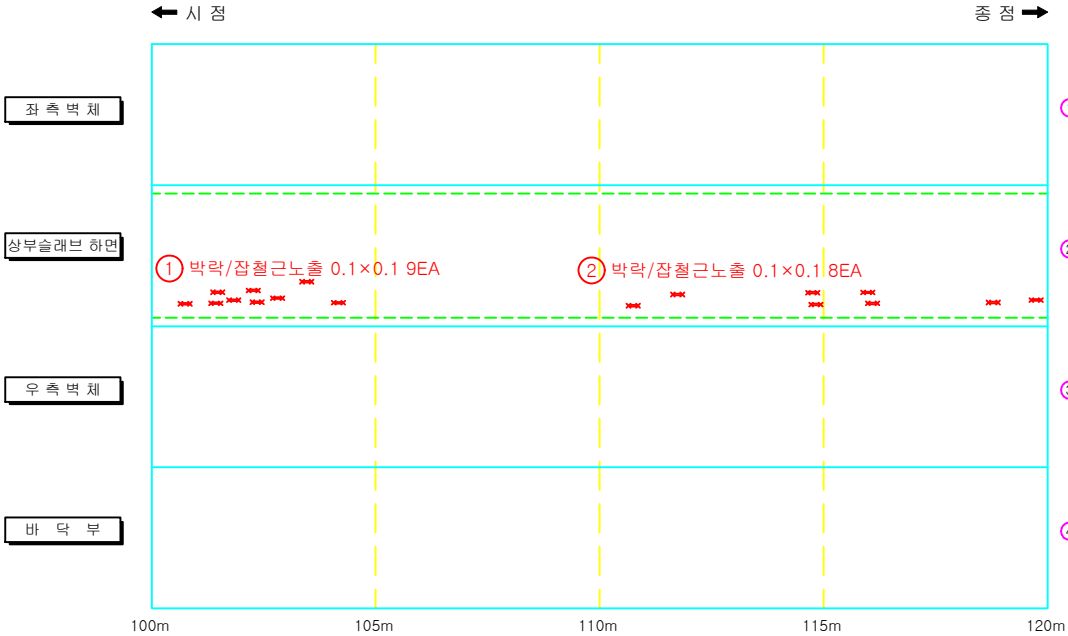
| 사석이완 사석탈락 | 세굴 | 강재부식 | 기타 | 망도번호 신덕은 분기 - 6 |

| 번호 | 손상내용 | 손상현황 | | | 단위 | 손상<br>물량 | 비 고 |
|---|---|---|---|---|---|---|---|
| 1 | 박락/잡철근노출 | 0.1 | 0.1 | 9 | m <sup>2</sup> | 0.09 | |
| 2 | 박락/잡철근노출 | 0.1 | 0.1 | 8 | m <sup>2</sup> | 0.08 | |

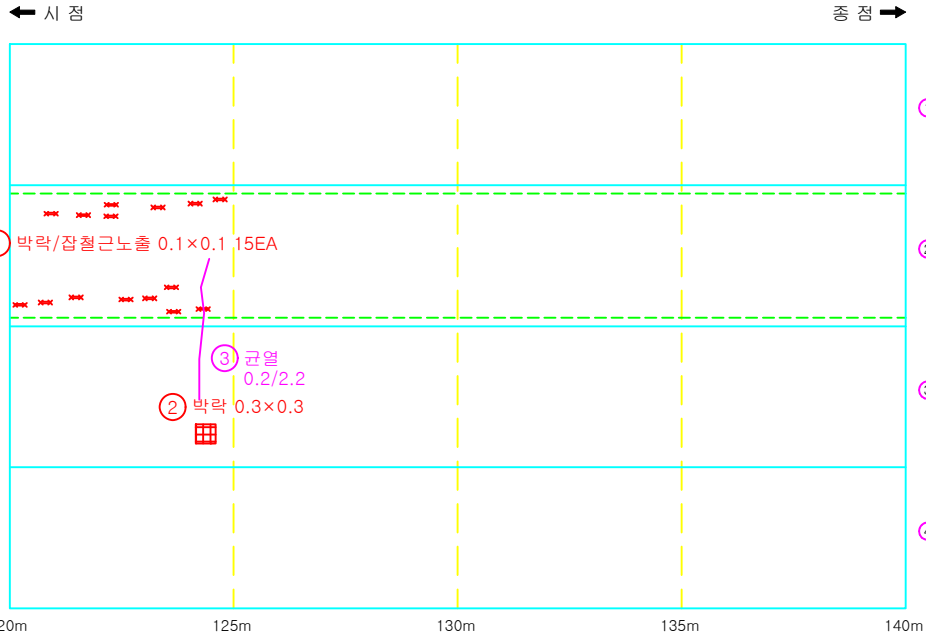
| 사석이완 사석탈락 | 세굴 | 강재부식 | 기타 | 망도번호 신덕은 분기 - 7 |

| 번호 | 손상내용 | 손상현황 | | | 단위 | 손상<br>물량 | 비 고 |
|---|---|---|---|---|---|---|---|
| 1 | 박락/잡철근노출 | 0.1 | 0.1 | 15 | m <sup>2</sup> | 0.15 | |
| 2 | 박락 | 0.3 | 0.3 | 1 | m <sup>2</sup> | 0.09 | |
| 3 | 균열 | 0.2 | 2.2 | 1 | m | 2.20 | |

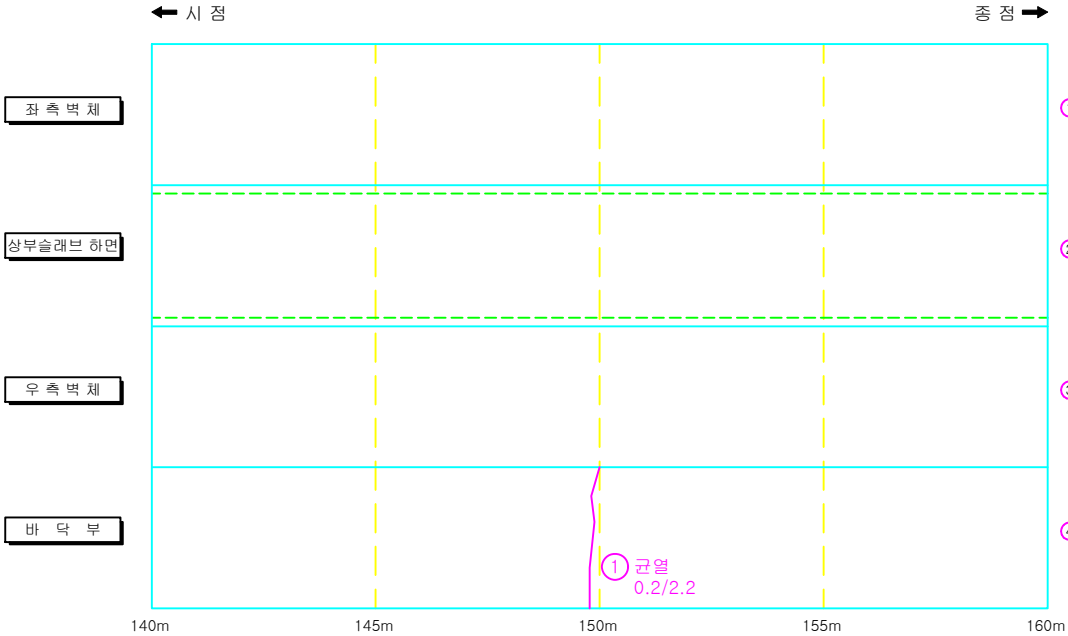
| 번호 | 손상내용 | 손상현황 | | | 단위 | 손상<br>물량 | 비 고 |
|---|---|---|---|---|---|---|---|
| 1 | 균열 | 0.2 | 2.2 | 1 | m | 2.20 | |

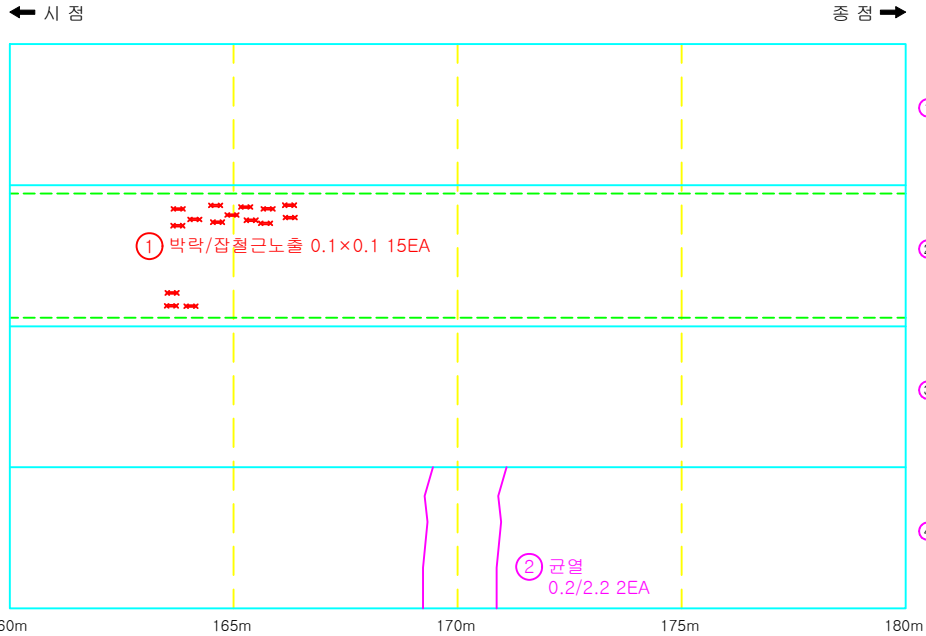
| 사석이완 사석탈락 | 세굴 | 강재부식 | 기타 | 망도영호 신덕은 분기 - 9 |

| 번호 | 손상내용 | 손상현황 | | | 단위 | 손상<br>수량 | 비 고 |
|---|---|---|---|---|---|---|---|
| 1 | 박락/잡철근노출 | 0.1 | 0.1 | 15 | m <sup>2</sup> | 0.15 | |
| 2 | 균열 | 0.2 | 2.2 | 2 | m | 4.40 | |

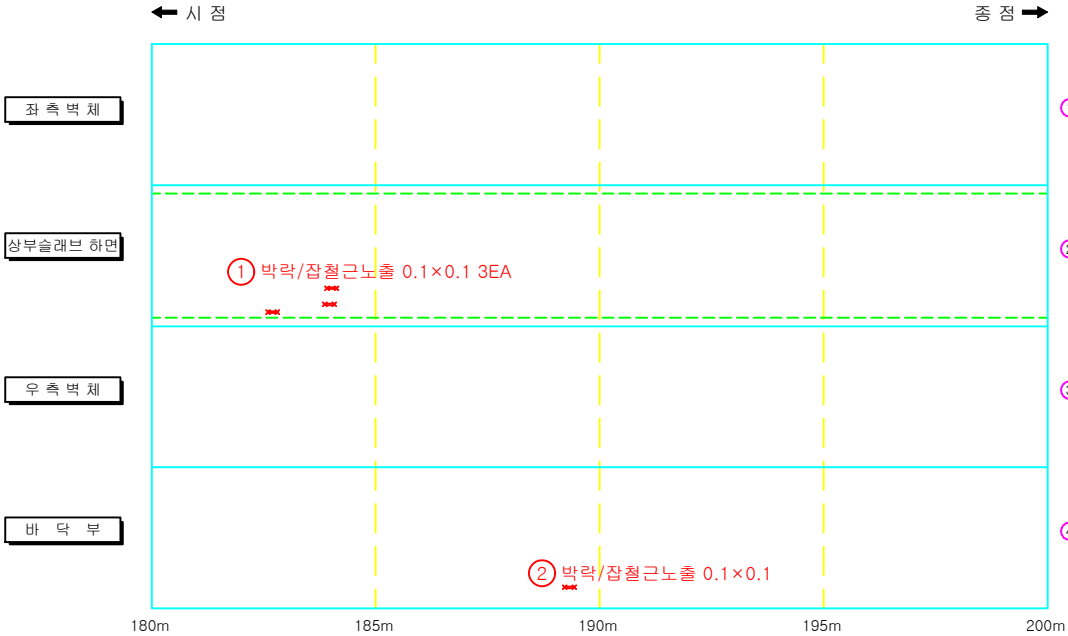
| 사석이완 사석탈락 | 세굴 | 강재부식 | 기타 | 망동영호 신덕은 분기 - 10 |

| 번호 | 손상내용 | 손상현황 | | | 단위 | 손상<br>물량 | 비 고 |
|---|---|---|---|---|---|---|---|
| 1 | 박락/잡철근노출 | 0.1 | 0.1 | 3 | m <sup>2</sup> | 0.03 | |
| 2 | 박락/잡철근노출 | 0.1 | 0.1 | 1 | m <sup>2</sup> | 0.01 | |

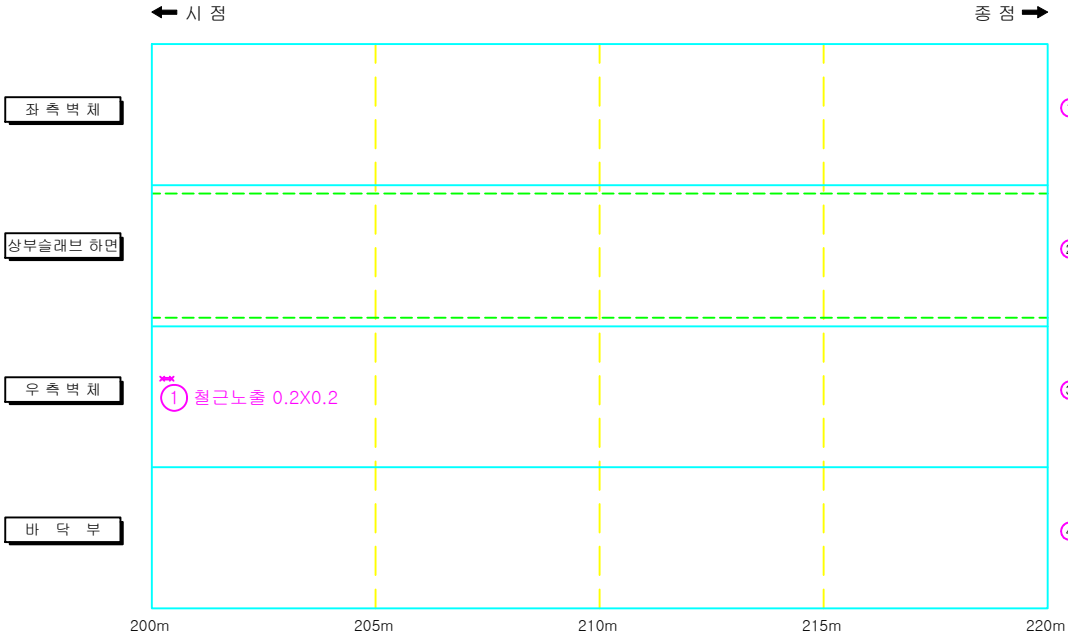
| 사석이완 사석탈락 | 세굴 | 강재부식 | 기타 | 망도영호 신덕은 분기 - 11 |

| 번호 | 손상내용 | 손상현황 | | | 단위 | 손상<br>물량 | 비 고 |
|---|---|---|---|---|---|---|---|
| 1 | 철근노출 | 0.2 | 0.2 | 1 | m <sup>2</sup> | 0.04 | |

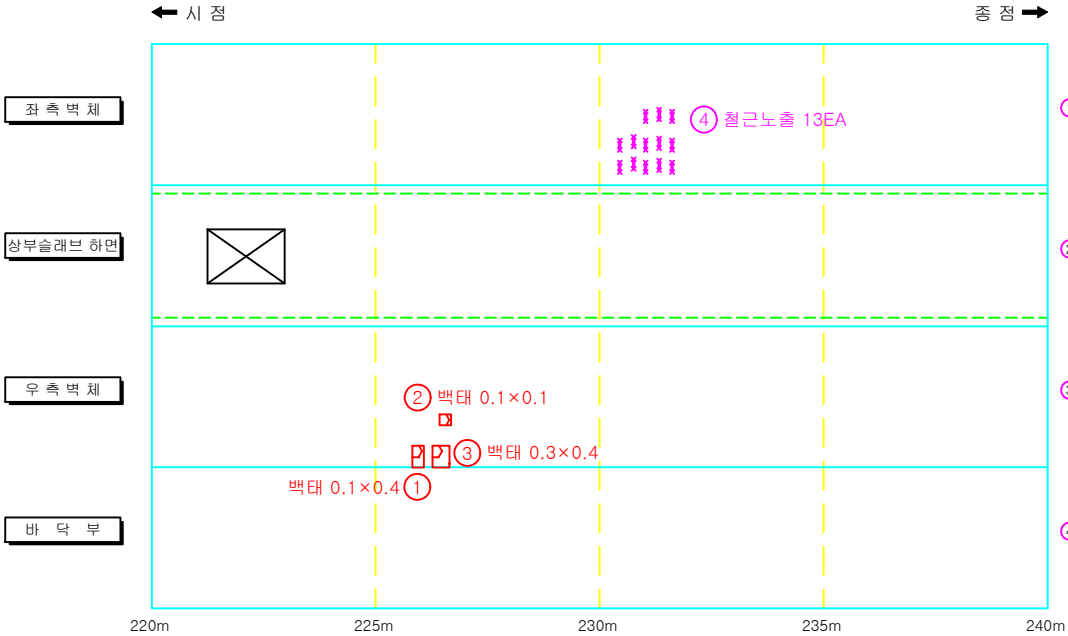
| 범<br>례 | 손상현황 | | | | 비 고 |
|---|---|---|---|---|---|
| | 사석이완 사석탈락 | 세굴 | 강재부식 | 기타 | 망도번호 신 덕 은 분 기 - 12 |

| 번호 | 손상내용 | 손상현황 | | | 단위 | 손상<br>물량 | 비 고 |
|---|---|---|---|---|---|---|---|
| 1 | 백태 | 0.1 | 0.4 | 1 | ㎡ | 0.04 | |
| 2 | 백태 | 0.1 | 0.1 | 1 | ㎡ | 0.01 | |
| 3 | 백태 | 0.3 | 0.4 | 1 | ㎡ | 0.12 | |
| 4 | 철근노출 | | | 13 | EA | 13.00 | |
